# Ingenieurgeologische Untersuchung eines Rutschhanges in der oberen Süßwassermolasse bei Alkofen (Niederbayern)

Geotechnical investigation on a landslide slope in the Upper Freshwater Molasse near Alkofen (Lower Bavaria)

Georg Stockinger<sup>1</sup>, Marion Nickmann<sup>1</sup>, Kurosch Thuro<sup>1</sup>

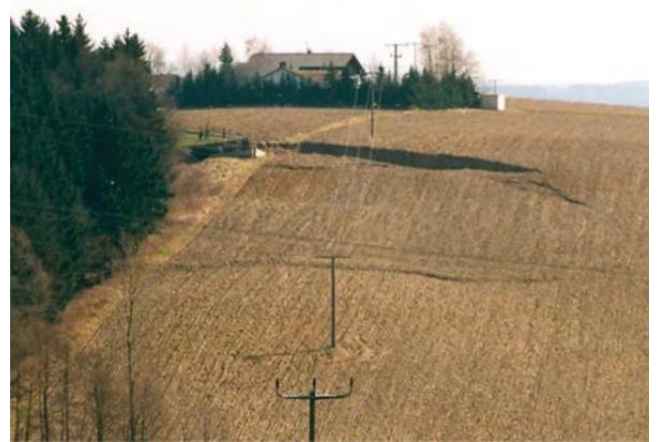
Abb. 3: Erstreckung der Rutschung nach dem ersten Abriss 1988 (Foto: ASEN, Blickrichtung nach Osten).

Bereits mit dem ersten Anbruch wurde die Mauer, die das bebaute Grundstück begrenzte, z.T. mitgerissen (im Bild links über der Mitte). Eine Stromleitung, die den Rutschbereich überspannte, wurde ebenfalls von dem Ereignis betroffen, der Strommast unmittelbar oberhalb der Abrisskante neigte sich um knapp  $5^\circ$  nach Osten.

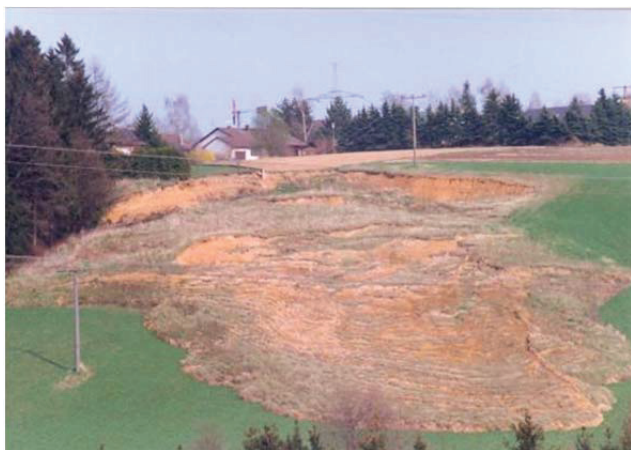
Bis ins Jahr 1990 war die Rutschung ruhig. Um die betroffene Fläche zu sanieren, wurden im Frühjahr 1990 knapp 2000 m<sup>3</sup> Abraummateriale im Anrissbereich der Rutschung aufgeschüttet. Kurz danach setzten gravierende Bewegungen ein, wobei das aufgebrauchte Material auf der reaktivierten Rutschung vollständig mit abrutschte (Abb. 4). Die Höhe der Hauptabrisskante vergrößerte sich auf 5 m. Hangabwärts bildeten sich mehrere bis zu 1,5 m hohe, deutlich abgegrenzte Sekundärabrissrisse. Im Gegensatz zur ersten Rutschung bildete sich eine ausgeprägte Rutschungszunge, die in Richtung Südwesten über die Grasnarbe auslief.

Abb. 4: Erstreckung der Rutschung nach der Reaktivierung 1990 (Foto: ASEN, Blickrichtung nach Osten).

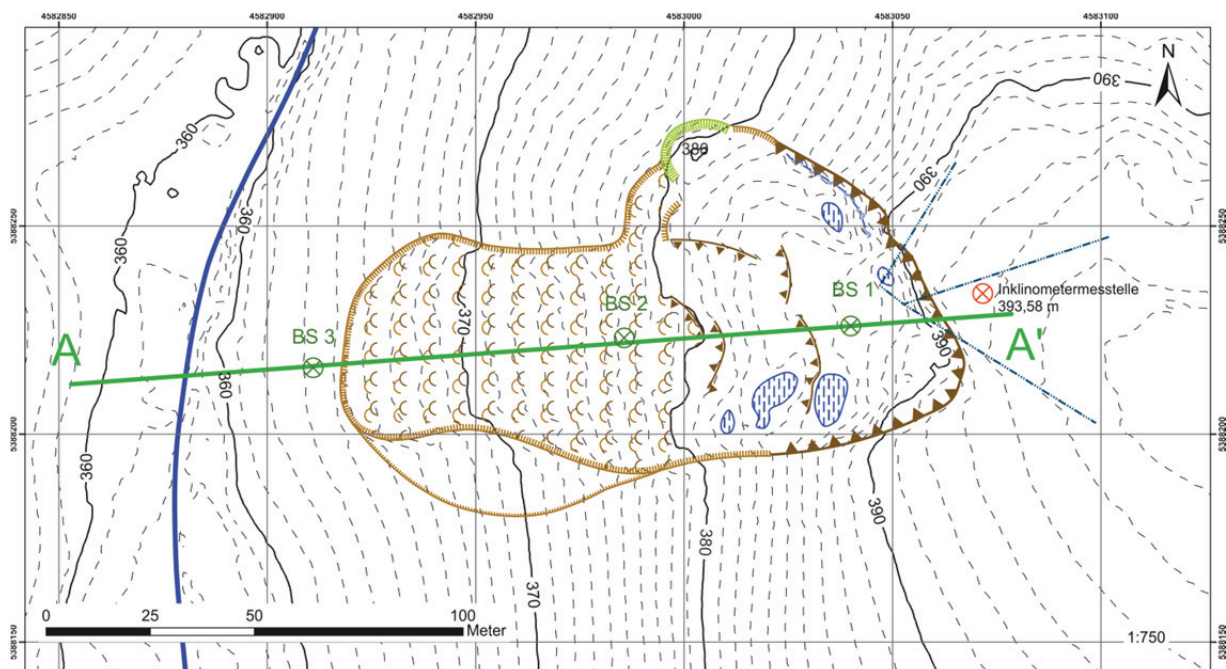
Abb. 5: Ergebnis der morphologischen Kartierung mit rutschungsrelevanten Strukturen und Bohrpunkten.

Abb. 5 zeigt die im Rahmen der aktuellen Untersuchung erstellte Detailkarte des Rutschhanges. Das Top befindet sich auf ca. 388 m ü. NN, der Rutschungsfuß auf ca. 363 m ü. NN. Die größte Ausdehnung mit einer Länge von ca. 150 m zeigt der Rutschbereich in Bewegungsrichtung (Ost-West). In Nord-Süd-Richtung konnte eine maximale Breite von knapp 80 m erfasst werden. Insgesamt bedeckt die Rutschung eine Fläche von 8250 m<sup>2</sup>.

Die Hauptabrisskante ist auf einer Länge von ca. 130 m kartierbar. Zudem konnten mehrere Sekundärabrisskanten mit Längen von 13–25 m bestimmt werden, die die Rutschmasse in mehrere Schollen zerlegen. Sie sind i.d.R. Nord-Süd orientiert, nur im nördlichen Teil des Rutschkörpers läuft eine Sekundärabrisskante nahezu Ost-West. Zwischen den Schollen konnten anhand von Winterschachtelhalmen (*Equisetum hiemale*) mehrere Stellen von Staunässe kartiert werden. Außerdem findet man im Norden der Rutschung zwischen Abrisskante und Hauptrutschkörper eine Rinne, die von einem episodischen Abfluss ausgewaschen wird.

Der Akkumulationsbereich zeichnet sich durch ein unregelmäßiges Gelände aus verschiedenen Stauchwülsten aus, die aufgrund der dichten Vegetation nicht einzeln auskartierbar sind. Insgesamt erhebt sich der gesamte Bereich bis zu 1,5 m über die ursprüngliche Geländehöhe. Am nördlichen Rand der Rutschung befindet sich ein gesonderter, konvex ausgebildeter Stauchbereich, der sich durch seine Höhe von ca. 3 m von der restlichen Akkumulationsfläche unterscheidet.

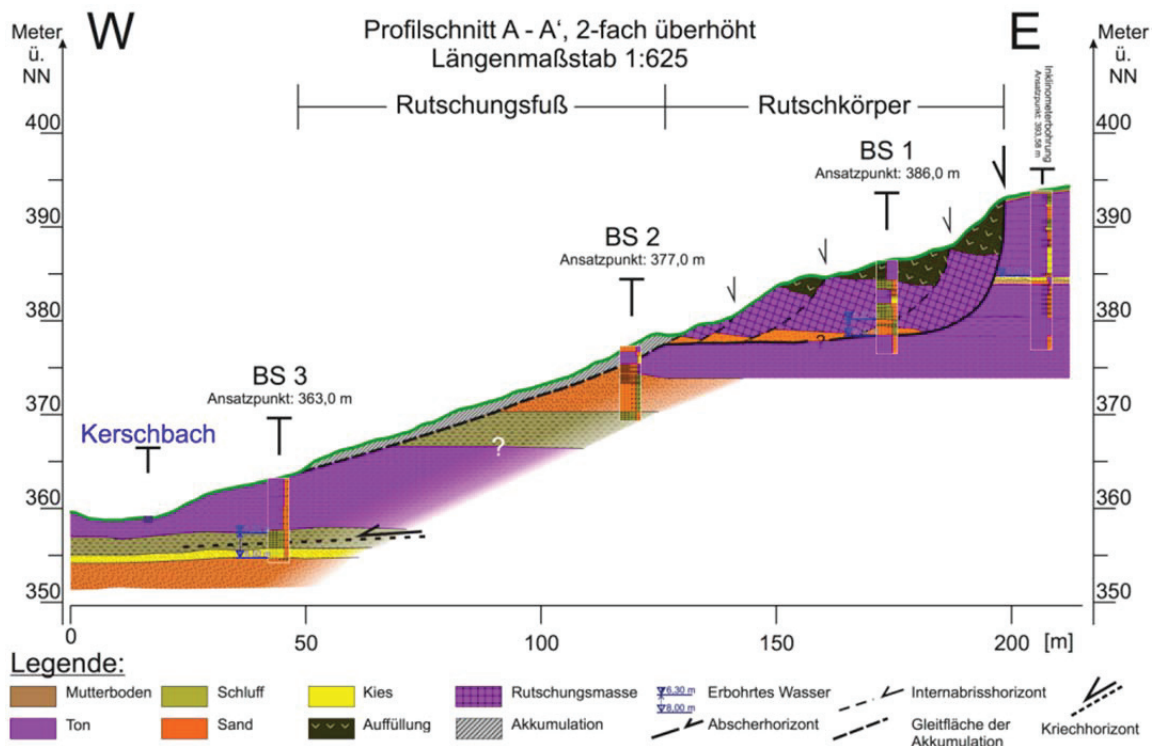
Abb. 6: Profil des Rutschhanges mit ausgewiesenen Bereichen der Rutschung.

Geometrie des Rutschhanges und Mechanismus der Rutschung sind in Abb. 6 graphisch interpretiert. Die Schichten im Profil entsprechen der Bodenansprache im Feld und den im Labor ermittelten geotechnischen Kennwerten.

Die Untersuchungsergebnisse belegen, dass es sich bei der Rutschung aus den Jahren 1988–1990 um ein löffelförmiges Rotationsgleiten handelt, worauf bereits die konkav ausgebildete Abrisskante und die Sekundärrisse, wie in Abb. 6 zu sehen, hindeuten. Nach VARNES (1978: 12) muss bei einer Rotationsrutschung ein Versatz an einer Gleitfläche stattfinden, auf die plausibel geschlossen werden kann. Im vorliegenden Fall wird dieser Rutschhorizont durch die in der Bohrung BS 1 in 8 m Tiefe angetroffene Sandschicht (P1, Kap. 5.3) gebildet. Die weiche bis steife Konsistenz der im Hangenden erbohrten bindigen Schichten weist auf eine Auflockerung durch die Rutschung hin. Der Ton im Liegenden der Sandlage war halbfest und somit vermutlich nicht von den Bewegungen betroffen.

Die Materialaufbringung im Jahr 1990 brachte diese Kräfte wieder aus dem Gleichgewicht. Die zusätzliche Last erhöhte die Hangabtriebskraft und brachte Druck auf die Sandlage auf. Aufgrund der Wassersättigung konnte diese nicht komprimiert werden, es baute sich erneut ein Porenwasserdruck auf, der die Scherfestigkeit minimierte und zur Reaktivierung der Rutschung führte. Die Sekundärabbrüche entstehen, wie der Hauptabriss, durch die Überschreitung der Zugkräfte bei der Rotationsbewegung. Angesichts der angenommenen horizontalen Lagerung der Sandschicht, muss sich der horizontale Abscherhorizont auf ca. 378 m ü. NN befinden.

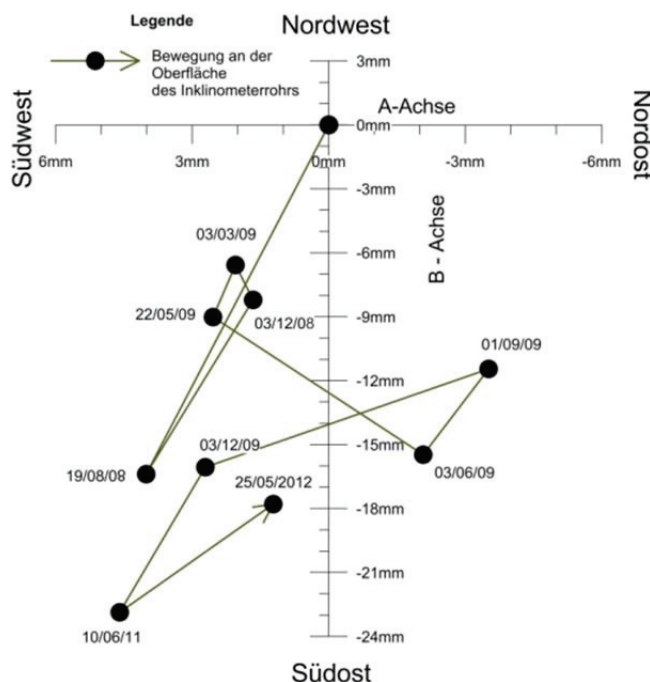
In Abb. 7 sind die Bewegungsvektoren der Geländeoberfläche über den Messzeitraum dargestellt. Die A-Achse zeigt die Bewegungen in Hangrichtung an, die B-Achse das senkrechte Äquivalent. Der Nullmessung wurde der Nullpunkt zugeteilt, die darauffolgenden Messungen sind die relativen Versätze hierzu. Deutlich zu sehen ist, dass die meisten Punkte eine Bewegung der Oberfläche in SW-Richtung anzeigen, also nicht exakt in Fallrichtung des Hanges.

Abb. 7: Inclinometermessstelle – Deformationen 2009 – 2012.  
Fig. 7: Inclinometer – deformations 2009 – 2012.

Allerdings zeigen die Messpunkte starke Schwankungen nicht nur im Bewegungsbetrag, sondern auch in der Bewegungsrichtung, so dass sich eine Art „spiralförmiger“ Verlauf abzeichnet, der quasi ein „Rückspringen“ des Bohrloches bedeuten würde. Eine jahreszeitliche Abhängigkeit der Bewegungsrichtung konnte anhand der Zeitreihenanalysen ausgeschlossen werden. Als Grund für die unerwarteten Bewegungen ist vielmehr die Verfüllung des Ringspaltes mit Sand in Kombination mit schwankenden Grundwasserspiegeln zu vermuten.
