Schutzmaßnahmen gegen Flut-und Murgangschäden am Beispiel des Aosta Tals, Italien

Michael Arndt¹, Paolo di Pietro¹, Marco Tinti²

Zusammenfassung

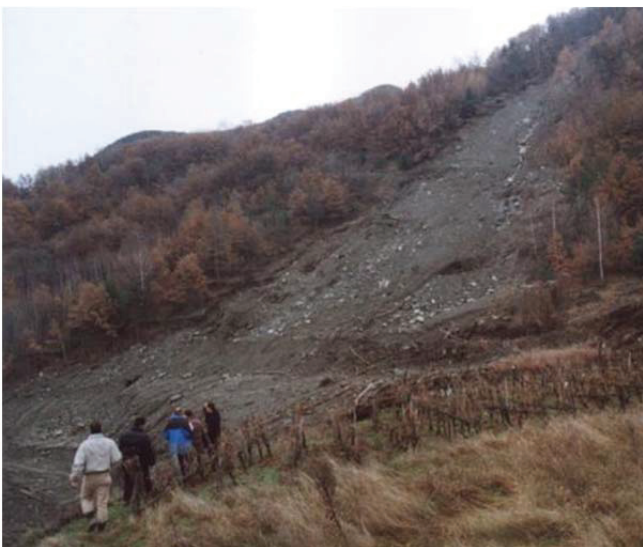
Abb. 1 : Okt. 2000 – Miseregne – Blick hangaufwärts auf die Rutschung

Abb. 1-4 zeigen Ablösungsprozesse und Details der Zerstörung unmittelbar nach dem Oktoberereignis. Die Breite der Rutschungskonoid lag zwischen 30 bis 80 m.

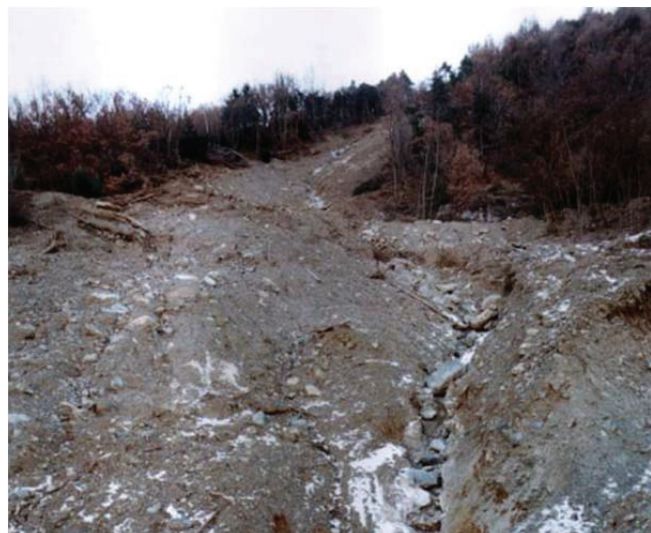
Abb. 2 : Okt. 2000 – Miseregne - Blick hangaufwärts auf die Rutschung

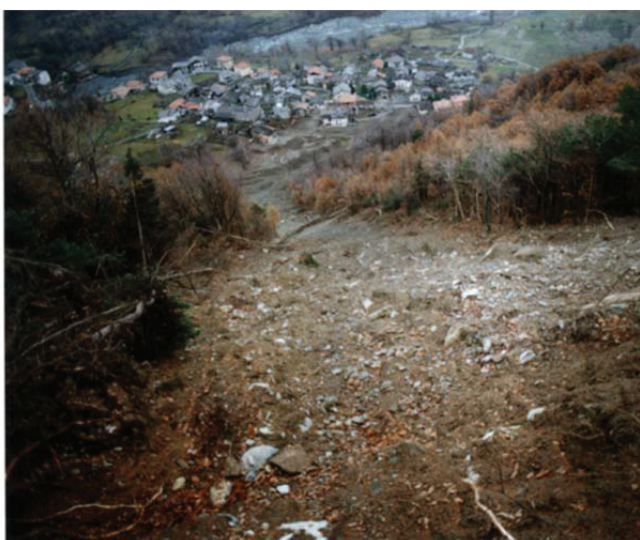
Abb. 3: Okt. 2000 – Miseregne - Blick hangabwärts auf die Rutschung

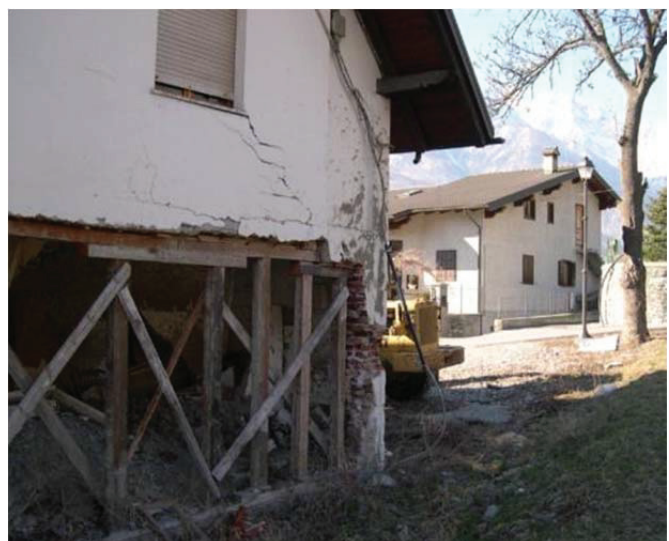
Abb. 4 : Okt. 2000 – Nus, beschädigtes Wohngebäude

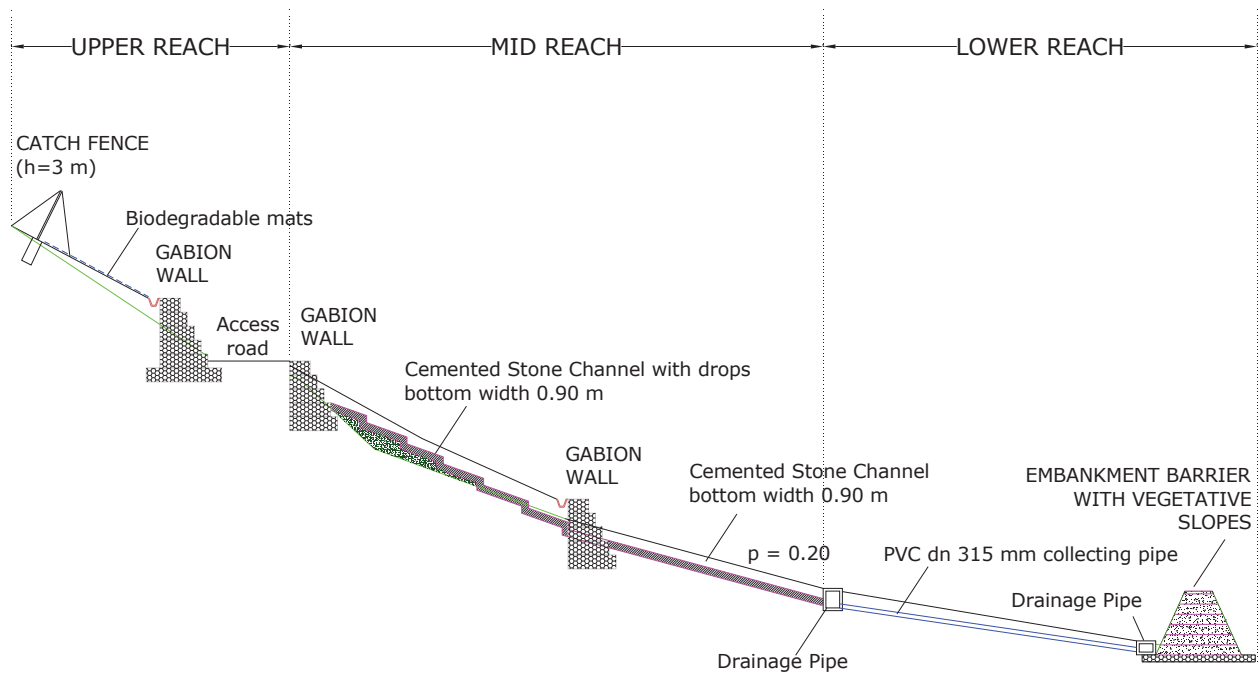
Abb. 5: Typisches Längsprofilschema der Schutzmassnahmen

In Abhängigkeit der Position am Hang wurden verschiedene Schutzmaßnahmen umgesetzt. Abbildung 5 zeigt eine solche typische Anordnung.

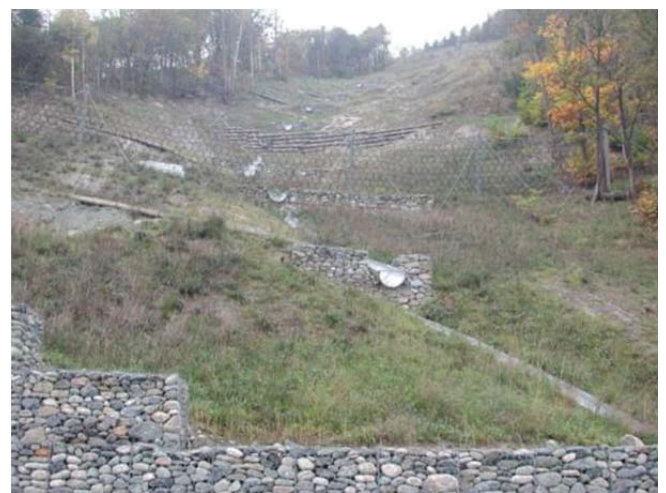
Abb. 6 : Ansicht einer flexiblen Steinschlagschutzbarriere

Im Bereich der oberen Hanglagen mit Neigungsgradienten steiler als 20 Grad wurden flexible Steinschlagschutzbarrieren und Steinschlagfangzäune mit der Zielsetzung verbaut, Steinschlag mit teils größeren Felsblöcken (für welche geschätzte Dimensionen/Kubaturen) frühzeitig zu stoppen (Abbildung 6).

Diese verhältnismäßig leichten Strukturen mit vergleichsweise geringem bis mittlerem Energieabsorptionsniveau wurden so dicht wie möglich an die Bereiche positioniert, aus denen sich größere Felskörper (Dimension) aus dem Hang lösen könnten. Das Energielevel der gewählten Maßnahmen konnte durch die Reduzierung der potentiellen Fallhöhe und der damit eingeschränkten Energieentwicklung des Felskörpers auf dem Weg hangabwärts bis zum Aufprall auf die flexible Barriere gering gehalten werden.

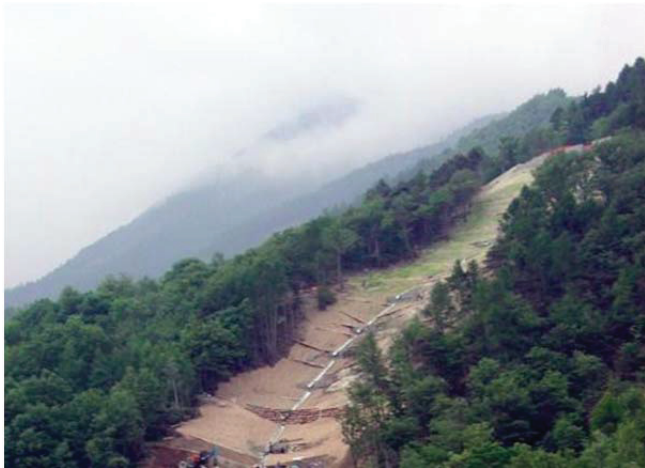
Abb. 7: Oberer Bereich des Konoids, Biologisch abbaubare Naturfasermatten in Verbindung mit einer Anspritzbegrünung

Unterhalb der flexiblen Steinschlagschutzbarrieren wurden Maßnahmen zum Oberflächenerosionsschutz umgesetzt, die teils mit kurz- bis mittelfristig wirkenden biologisch abbaubaren Naturfasermatten, teils mit geokunststoffbasierten Wirrgelegeprodukten realisiert worden sind. Die Begrünung erfolgte in einer Kombination aus Renaturierung mit schnellwachsendem vorhandenen Bewuchs und einer An-spritzbegrünung. (Abb. 7 und 8).

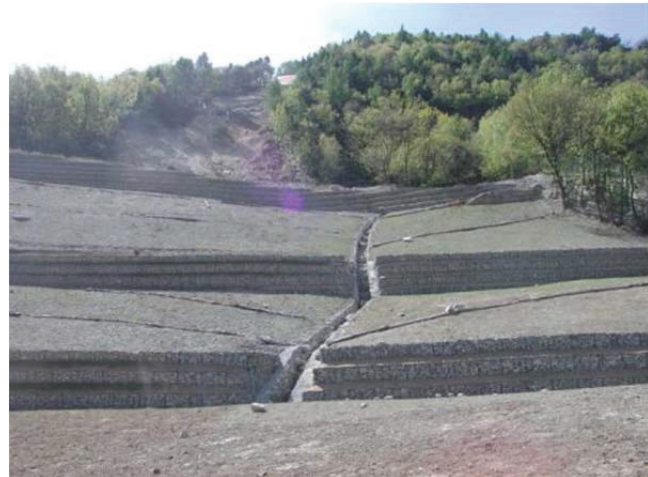
Abb. 9: Überblick Gabionenstützwände mit Drainagefunktion

In den mittleren Hanglagen mit Neigungsgradienten zwischen 10 und 20 Grad wurde eine ganze Serie von Gabionenstützwänden realisiert, die neben der Stützfunktion auch eine entscheidende Rolle bei der Drainage übernehmen können. Die Gabionenwände entwässern in ein System zentraler Abflussrinnen.

Da die Entstehung von Murgängen originär mit der Bildung instabiler Oberflächenschichten aus gesättigten Lockerböden in Zusammenhang gebracht wird, können geeignete Drainagemaßnahmen einen entscheidenden Beitrag dazu leisten, die Scherkräfte der Böden oberhalb der kritischen Stabilitätsgrenzbereiche zu halten. Um eine adäquate Drainage sowie die geotechnische Stabilität der Oberfläche in den mittleren Hangbereichen wieder herzustellen, sind die Gabionenwände quer zur Hauptneigungslinie des Hangs angeordnet. Eine harmonische Einbindung dieser Strukturen in die natürliche Umgebung ist durch die Integration sogenannter Vegetationstaschen in die Gabionenkonstruktion gelungen. Die Taschen bestehen aus Jutematten, die mit Rekultivierungsböden gefüllt und anschließend mit einer Anspritzbegrünung versehen worden sind (Abb. 9 und 10)

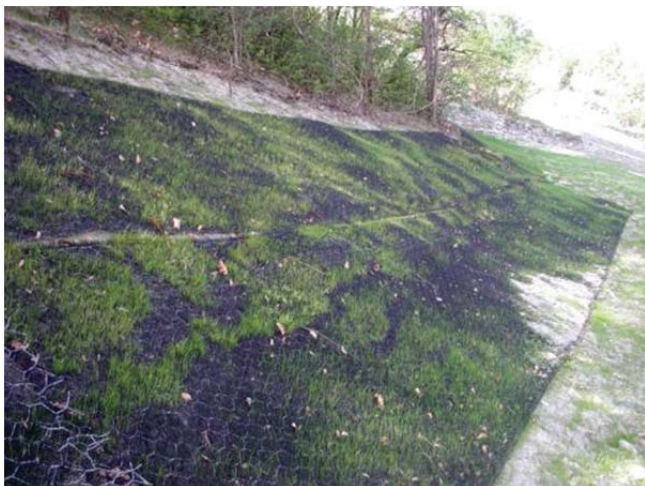
Abb. 8: Oberer Bereich des Konoids, Komposit einer geokunststoffbasierte Wirrgelegematte mit einem Stahlgeflechtnetz als Armierung mit anschließender Anspritzbegrünung

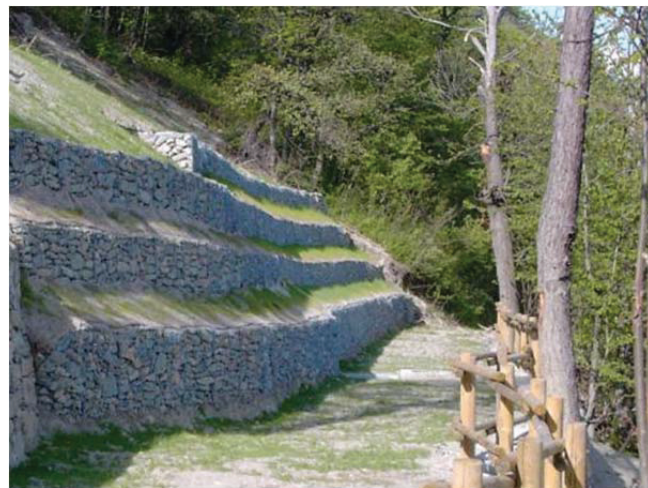
Abb. 10: Gabionenwand mit Vegetations taschen

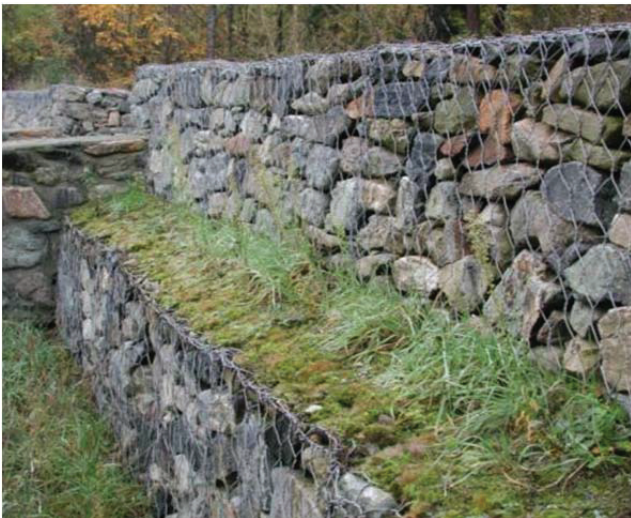
Abb. 12: Sicht auf vegetativen Einschluss

Aufgrund der vorhandenen Hohlräume zwischen den soliden Natursteinen sind Gabionenstrukturen grundsätzlich für Pflanzenbewuchs geeignet, sofern die Hohlräume mit Erdstoffen versehen werden. Im konkreten Fall wurde während des Aufbaus der Gabionenwände zusätzliche eine Reihe vegetativer Einschlüsse eingebracht, die einen Übergang zwischen den Gabionenoberseiten und den Gabionenfronten im Bereich der treppenförmig rückversetzten Front der Gabionenstruktur bilden. Die hierfür eingesetzten Jutegebe wurden längs zur Gabionenwand kanalförmig ausge-

legt (Abb. 11, 12). Auf diese Weise kann der rekultivierfähige Boden von den Jutefasern bis zur ausreichenden Durchwurzelung für einen temporären Übergangszeitraum wirksam eingeschlossen werden. Nachdem der Mutterboden eingefüllt und dem Verlauf der Gabionenwand angepasst wurde, wird das Jutenetz an der oberen seitlichen Begrenzung geschlossen. Die Decklage bildet hierbei zusätzlich einen wirksamen Erosionsschutz

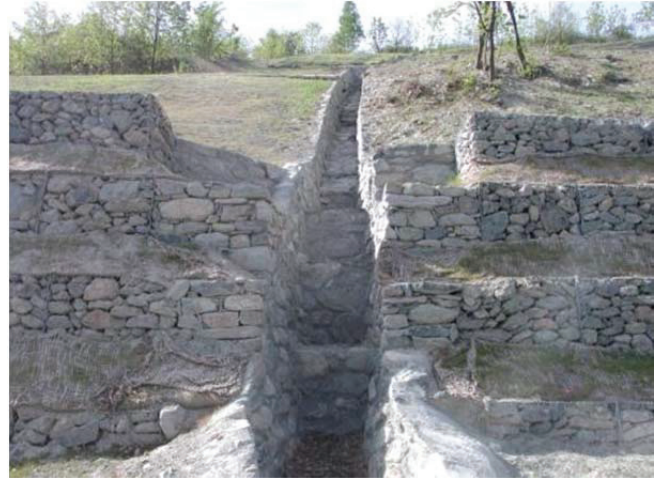
Abb. 13: Sicht auf Entwässerungskanal

Ein trapezförmiger Entwässerungskanal aus Natursteinmauerwerk wurde in den mittigen Abschnitten eingebracht, um die Niederschlagsmengen entlang des höchsten Gradienten abführen zu können (Abb. 13). Alternativ wurden zur Abflusskontrolle in einigen Bereichen Holzpfähle und Entwässerungssysteme in einem Fischgrätenmuster senkrecht zur Abflussrichtung gelegt (Abb. 14). Die verwendeten Holzstämmen stammen aus dem Bruchholzbestand, der infolge der Oktoberereignisse in großem Umfang zur Verfügung stand.

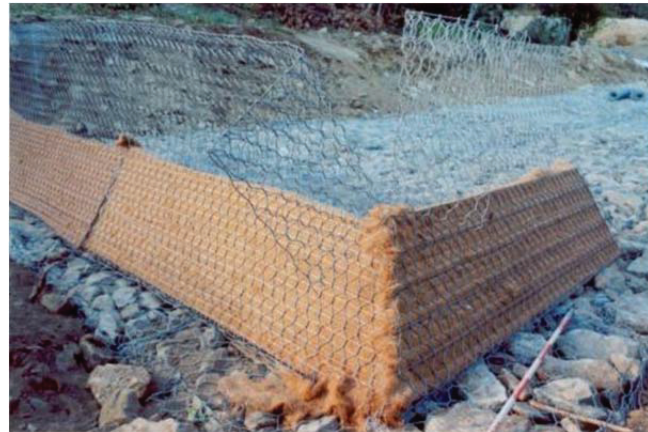
Bild 16: Rovarey, Damm zu Beginn der Bauarbeiten

Das Fundament des Erdwalls ist aus einer 500 mm starken Schicht aus Gabionen hergestellt worden (Abb. 16), wodurch die Entwässerungskapazität der gesamten Struktur verbessert wird. Entlang des hangaufwärts verlaufenden Dammfußes wurde zusätzlich eine Abflusssrinne angeordnet, um den Oberflächenabfluss abzuleiten. Die Rinne ist mit einer zusätzlichen Erosionsschutzmatte verstärkt.

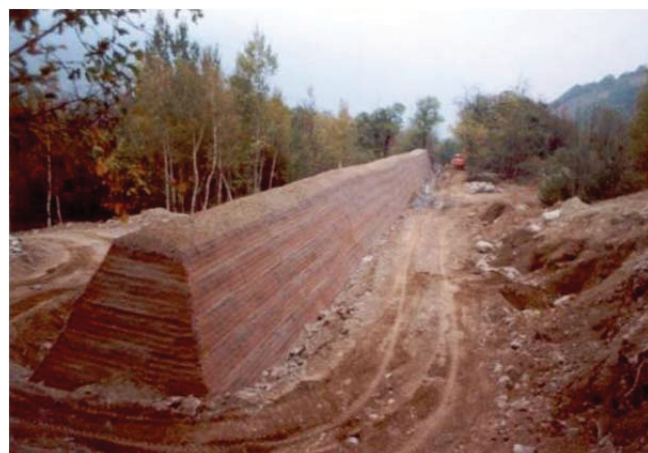
Bild 17: Rovarey, Damm am Ende der Bauarbeiten

Im Vergleich zu herkömmlichen Erddämmen haben die bewehrten Erdwalle durch die geringere Breite an der Basis (Böschungswinkel 65 Grad) einen deutlich reduzierten Flächenverbrauch. In der Folge wird auch deutlich weniger Verfüllmaterial benötigt (Abb. 17, 18)

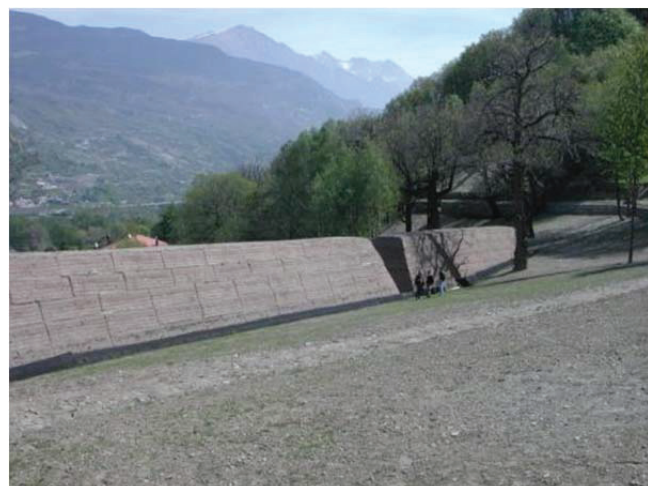
Abb. 18: Miseregne, Durchlassöffnungen zur Vermeidung eines Druckaufbaus

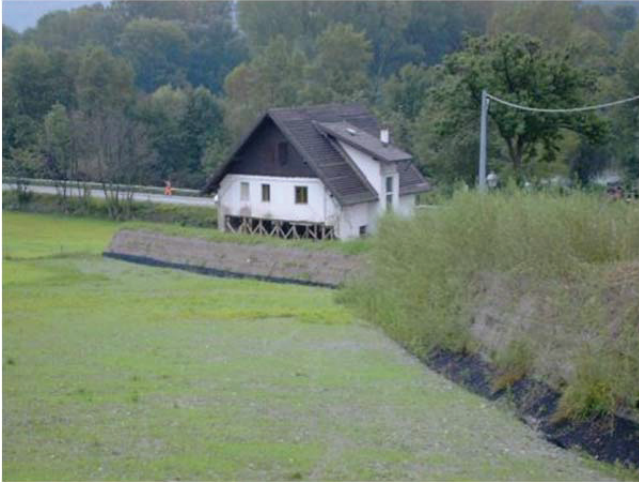
Abb. 19: Nus, Damm am Ende des Abwärtsstroms

Da Teile des Erdwalls auch aus Mutterboden bestehen, ist eine Begrünung möglich, wodurch sich die Struktur in ihr natürliches Umfeld einpassen kann. (Abb. 19). Zudem erzeugt das Pflanzenwachstum aufgrund der Verwurzelung zusätzliche Festigkeit. Es wurden geeignete Entwässerungsmaßnahmen getroffen, um die Stabilität der Dammgründung zu sichern.

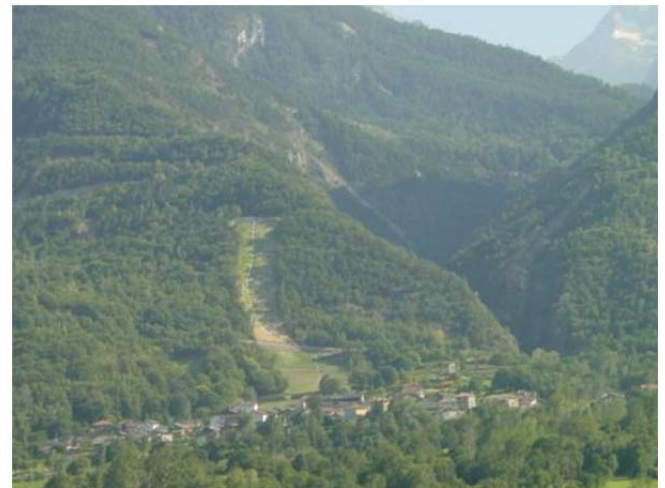
Abb. 20: 2002, Sicht auf Miseregne

Seit dem Jahr 2001 werden die Schutzmaßnahmen in Fenis, Miseregne, Rovarey und Nus im Aosta-Tal regelmäßig von den örtliche Behörden überwacht (Abb. 20, 21). Die Ergebnisse zeigen, dass es bei Großprojekten mit unvorhersehbaren und gefährlichen Murgängen, fundamental sein kann, Strukturen von Grund auf zu verändern. Besonders positiv aufgenommen wurde auch der Umstand, dass nahezu alle verwendeten Strukturen in besonderer Weise geeignet sind, mit den Ansätzen des Bio-Engineering gekoppelt zu werden. Dieser Punkt ist für die Herstellung einer nachhaltigen, ökologisch ausgewogenen Konstruktion sehr wichtig.

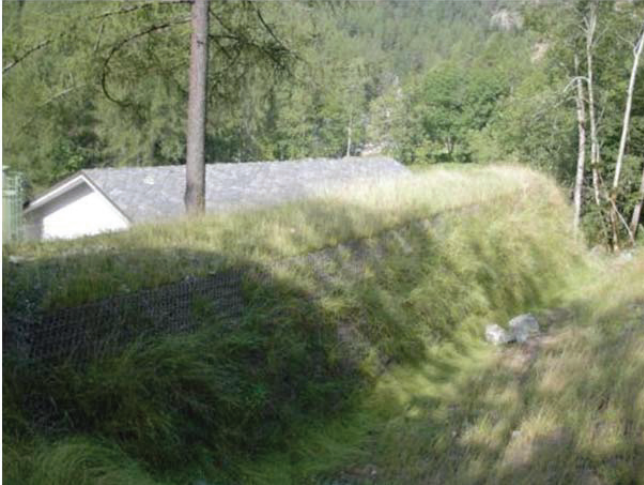
Abb. 21: 2002, Rovarey, begrünte Barriere
