Die Geologie des Burgfelsens von Burg Summersberg in Gufidaun/Südtirol und seine geotechnischen Herausforderungen bei den Sicherungsarbeiten

The geology of the castle rock of Castle Summersberg in Gufidaun/South Tyrol and its geotechnical challenges in securing works

Peter Ellecosta¹, Bernhard Lempe², Kuroschi Thuro³

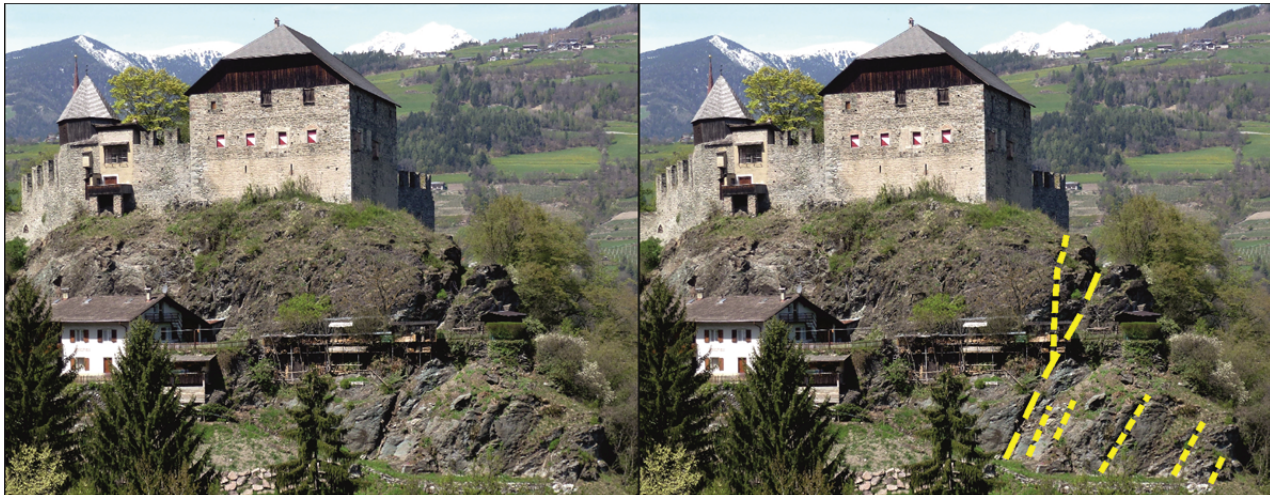
Abb. 1: Ostflanke des Burgberges mit deutlich sichtbarer, nach Süden einfallender Störung und parallelem Kluftsystem. Die Raumlage der Störung samt Kluftsystem entspricht in etwa der Raumlage der Villnößer Linie. (Foto 26.04.2012)

Fig. 1: Eastern flank of the castle hill with a fault parallel fracture system dipping to south. The spatial position of the fault including the fracture system is similar to the spatial position of the Villnößer Linie. (photo 26/04/2012)

Das Villnößtal selbst folgt einer im Perm angelegten (BRANDNER et al. 2007: 99), während der alpinen Orogenese reaktivierten (GRUBER et al. 2006), E-W-verlaufenden Störungszone, der sogenannten Bruchlinie von Villnöß (MOJSISOVICS 1879: 121ff), der Villnößer Linie (CORNELIUS-FURLANI 1924: 125ff, MUTSCHLECHNER 1933: 94) bzw. der Villnößlinie, entlang derer das Gestein stark zerlegt bis zermahlen vorliegt. Laut CORNELIUS-FURLANI (1924: 128), MUTSCHLECHNER (1933: 94) und KLEBELSBERG (1935: 375) handelt es sich bei der Störungszone um eine Ost-West streichende, nach Norden gerichtete Überschiebung mit einem vertikalen Versatz von bis zu 1000 m (Abb. 1).

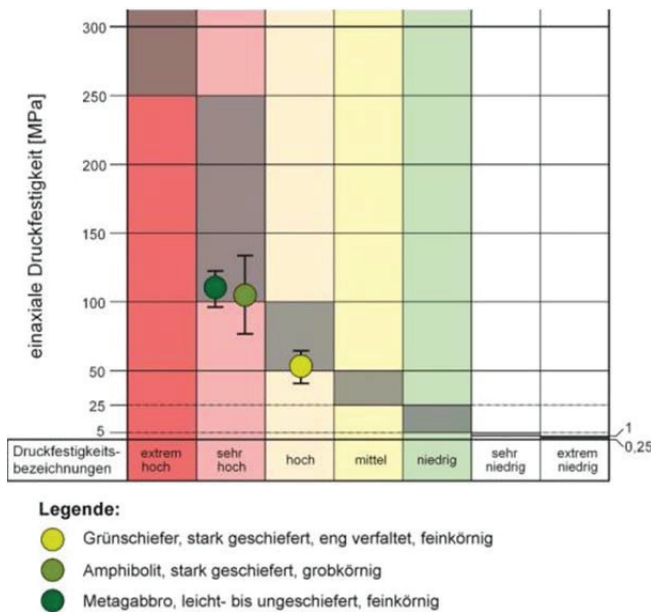
Abb. 4: Klassifikation der einaxialen Druckfestigkeit der Gesteine (ISRM 1978 b, verändert nach THURO 1996: 57, Abb. 24).

Fig. 4: Classification of the uniaxial compressive strength of the different rock-types.

Bei den Untersuchungen stellte sich heraus, dass der Kern aus Metagabbro sowie der grobkörnige Amphibolit eine mittlere Festigkeit von etwas über 100 MPa besitzen (Metagabbro: $112,3 \pm 10,0$ MPa, grobkörniger Amphibolit: $104,3 \pm 26,2$ MPa), was nach ISRM 1978 b als sehr hoch gilt. Lediglich im Bereich der Grünschiefer war die mittlere Festigkeit mit ca. $52,2 \pm 9,4$ MPa (nach ISRM 1978 b als hoch bezeichnet) nur halb so hoch (Abb. 4).

Üblicherweise besitzen Metagabbros und Amphibolite extrem hohe Festigkeiten im Bereich von über 250 MPa (ISRM 1978 b). Die niedrigen Festigkeiten der getesteten Gesteine sind der starken Alteration geschuldet, die die Minerale und das Gefüge „mürbe“ gemacht hat.

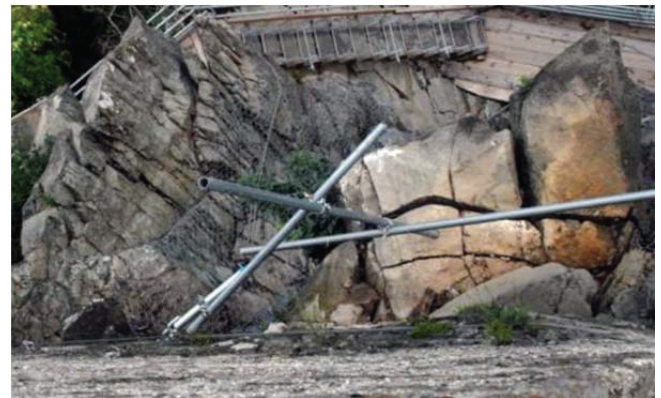
Abb. 5: Felsbereich unter dem Nordturm; deutlich zu erkennen sind die zahlreichen, hangparallelen und bis zu 10 cm weit geöffneten Trennflächen, die das Gestein/Gebirge zerlegen. (Foto 13.04.2010)

Fig. 5: Rock area below the north tower; clearly visible are the numerous, parallel to the slope and up to 10 cm wide opened Fractures that break down the rocks. (photo 13/04/2010)

Der hohe Durchtrennungsgrad des Gebirges alleine ist aber noch nicht für die Stabilitätsprobleme verantwortlich; von entscheidender Bedeutung sind die Raumlage der Trennflächen zueinander und der Verschnitt mit dem Hang. Besonders auf der Nordflanke des Burgfelsens mit den Steilabbrüchen zum Villnößtal gibt es viele steil stehende, parallel und senkrecht zum Tal orientierte Trennflächensysteme (Abb. 5). Diese ungünstigen Verschnidungen erzeugen Kluftkörper, die nur noch durch ihre eigene Masse auf dem Untergrund aufsitzen, aber kaum noch mit dem restlichen Gebirge verbunden sind und nahezu keine Zugkräfte mehr aufnehmen können. Gibt die Wand im unteren Bereich nach, wird der darüber liegende Bereich ebenfalls instabil und droht abzustürzen.
