Epoxidharzbeschichtete Bewehrung in der Praxis – Bewertung der Korrosionsschutzwirkung nach 21 Jahren Nutzungsdauer anhand eines deutschen Pilotprojektes

Die dargestellten Untersuchungsergebnisse im Zuge einer Bauwerksinspektion nach 21 Jahren Nutzungsdauer liefern einen entscheidenden Baustein zur quantitativen Bewertung des Korrosionsschutzpotentials epoxidharzbeschichteter Bewehrung.

5. Pilotprojekt „Brücke Schießbergstraße“

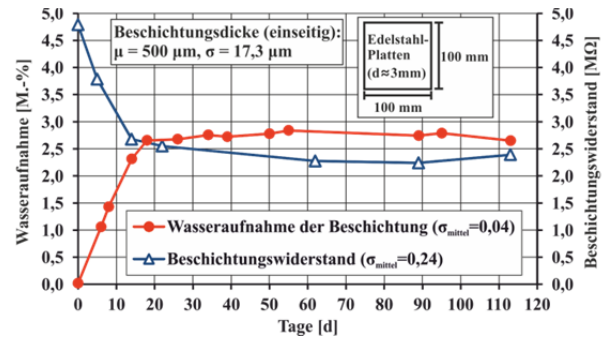
Bild 6: Zeitlicher Verlauf der Wasseraufnahme bzw. des Beschichtungswiderstands von epoxidharzbeschichteten Edelstahlplatten

Bereits nach ca. 20 Tagen wurde eine relative Feuchte-sättigung von ca. 2,7 M.-% bezogen auf das Anfangsgewicht der Beschichtung festgestellt. Parallel hierzu entwickelte sich der Beschichtungswiderstand. Der Widerstand sank bis zum 20. Tag von ca. 4,8 auf 2,4 MΩ ab. Eine weitere Wasseraufnahme bzw. Widerstandsänderung konnte bis zum Versuchsende nach ca. 4 Monaten nicht festgestellt werden.

Die Ergebnisse zeigen, dass auch noch nach einer Einlagerungsdauer von ca. 4 Monaten sehr hohe Beschichtungswiderstände vorherrschen. Der mittlere spezifische Widerstand betrug nach ca. 4 Monaten immerhin noch mehr als 24.000.000 Ωm (vgl. Normalbeton: ca. 500 – 1.000 Ωm).

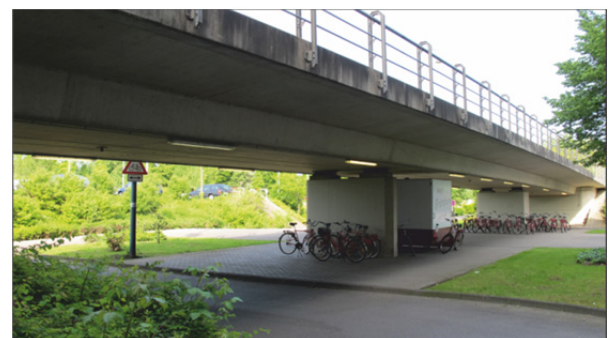
Die Brücke Schießbergstraße in Leverkusen ist eine dreifeldrige massive Plattenbrücke mit einer gesamten Spannweite von ca. 53 m (Bild 7). Sie ist 9,70 m breit und die Plattendicke beträgt 1,12 m. Die Brücke ist in Längsrichtung mit nachträglichem Verbund vorgespannt. Die Brücke wurde 1991 hergestellt.

Bild 7: Außenansicht der Brücke Schießbergstraße in Leverkusen

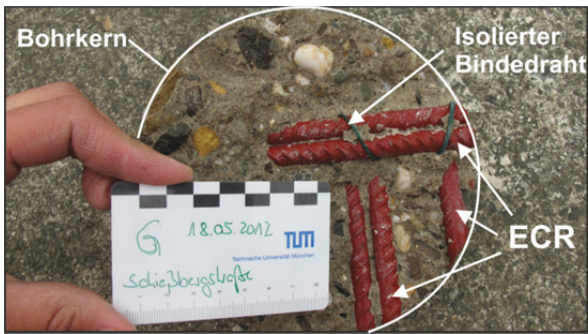
Bild 10: Freigelegte epoxidharzbeschichtete Bewehrung an der Bruchfläche (Unterseite) eines entnommenen Bohrkerns

Um in der damaligen Herstellungsphase die Beschichtung möglichst nicht zu beschädigen, wurde zum Verbinden der Stäbe isolierter Bindedraht verwendet, siehe Bild 10.

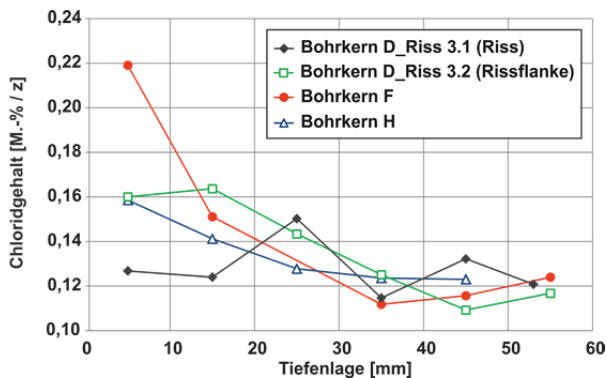
Bild 11: Ergebnisse der Chloridanalyse anhand tiefengestaffelter Bohrmehlproben aus repräsentativen Bohrkernen

Im Rissbereich R.3 wurden zwei Chloridprofile ermittelt (Bild 11). Das Profil 3.1 repräsentiert den direkten Rissbereich, das Profil 3.2. die Rissflanke (siehe Bild 9). An der Rissflanke (3.2) konnten im Vergleich zum Riss selbst im oberflächennahen Bereich (0-20 mm) erhöhte Chloridwerte gemessen werden. Dieses Phänomen kann durch regenbedingte Auswaschungen der Chloride direkt im Riss erklärt werden. Die Profile für Bohrkerne F und H sind repräsentativ für alle restlichen Chloridergebnisse dargestellt.

Die relevanten Chloridgehalte auf Bewehrungshöhe (mittlere Betondeckung im Kappenbereich A: ca. 70 mm, siehe Bild 8) liegen alle weit unter dem nach Breit [11] angegebenen unteren Grenzwert von ca. 0,25 M.-%/z für den kritischen Chloridgehalt. Das heißt, dass beispielsweise eine obere den Chloriden ausgesetzte unbeschichtete Bewehrungslage auch nach 21 Jahren Nutzungsdauer immer noch passiv vorliegen

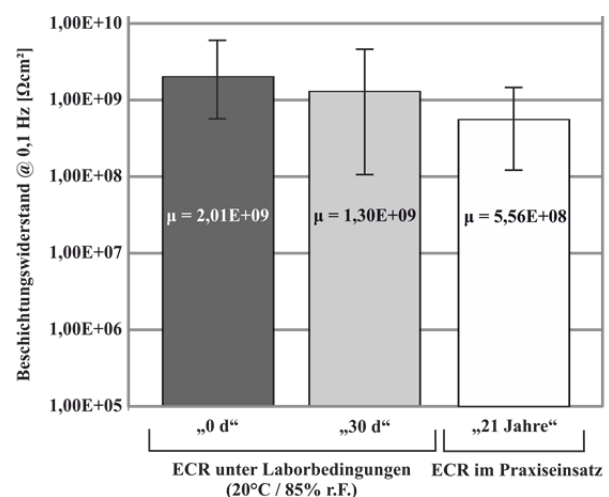
Bild 15: Durch EIS ermittelte Beschichtungswiderstände von ECR anhand Laborprobekörper nach 0d bzw. 30d im Vergleich zu ECR nach 20 jährigem Praxiseinsatz

Das Ergebnis zeigt, dass der Beschichtungswiderstand der entnommenen Bauwerksproben auch nach

20 Jahren Praxiseinsatz (natürliche Witterungsbedingungen) mit Laborproben, welche lediglich für 30 Tage in Klima 20°/85% r.F. eingelagert wurden, vergleichbar ist. Der auch noch nach 20 Jahren wirksame Beschichtungswiderstand von im Mittel $5,56 \cdot 10^8 \Omega\text{cm}^2$ bedeutet, dass die Beschichtung weder durch den anstehenden pH-Wert des umgebenden Betons, noch durch Enthaftungs- oder Alterungsprozesse wesentlich geschädigt wurde. Das heißt, die vorgefundene epoxidharzbeschichtete Bewehrung liegt auch nach 20 Jahren Nutzungsdauer noch neuwertig im Beton vor. Es ist anzunehmen, dass die Beschichtung auch in Zukunft eine hochwirksame Barriere für auf Bewehrungshöhe ankommende Chloride darstellen wird. Dass das Beschichtungsmaterial fast unverändert im Vergleich zum neuwertigen Ursprungsmaterial vorliegt, bestätigten zusätzliche Untersuchungen zur Glasübergangstemperatur T_g . Die an Pulverscherben mit Hilfe von DSC (Differential Scanning Calorimetry) ermittelte T_g stimmte noch mit dem Ursprungsmaterial überein. Eine Verschiebung von T_g hätte ein Indiz für die Alterung bzw. Degradation des Beschichtungsmaterials sein können.
