Zur Entstehung und Auswirkung von Garnlücken in Carbonbiaxialgeflechten

Andreas Mierzwa

genehmigten Dissertation.

Technische Universität München
Fakultät für Maschinenwesen
Lehrstuhl für Carbon Composites
Boltzmannstraße 15
D-85748 Garching bei München

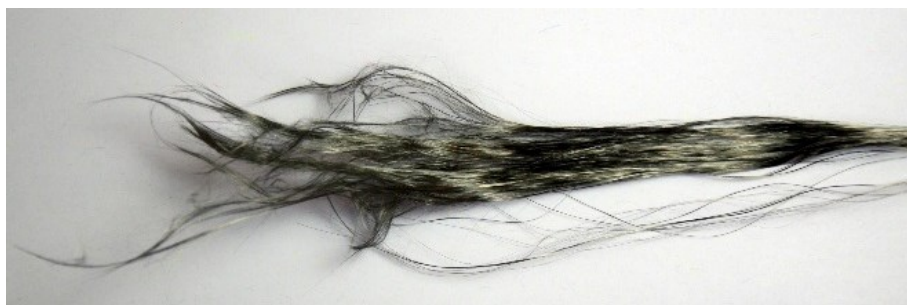
Abb. 2-16: Garnriss

Bei drastisch erhöhten Garnspannungen und der Überschreitung der Garnfestigkeit kommt es zu einem Riss des Garns (Abb. 2-16). Der Garnriss ist dabei abhängig von mehreren Einflussfaktoren. So sind die Garnspannung, Garnfestigkeit, Garnfeinheit und die Garnschädigung entscheidend. Tendenziell kommt der Garnriss bei geringen Garntitern vor. Hier sind niedrigere Kräfte notwendig, um einen Riss zu induzieren. Bei höheren Titern und somit höheren Kräften werden eher Klöppel- oder Flechtmaschinenkomponenten beschädigt (z.B.: durch Bruch der Umlenkelemente am Klöppel)

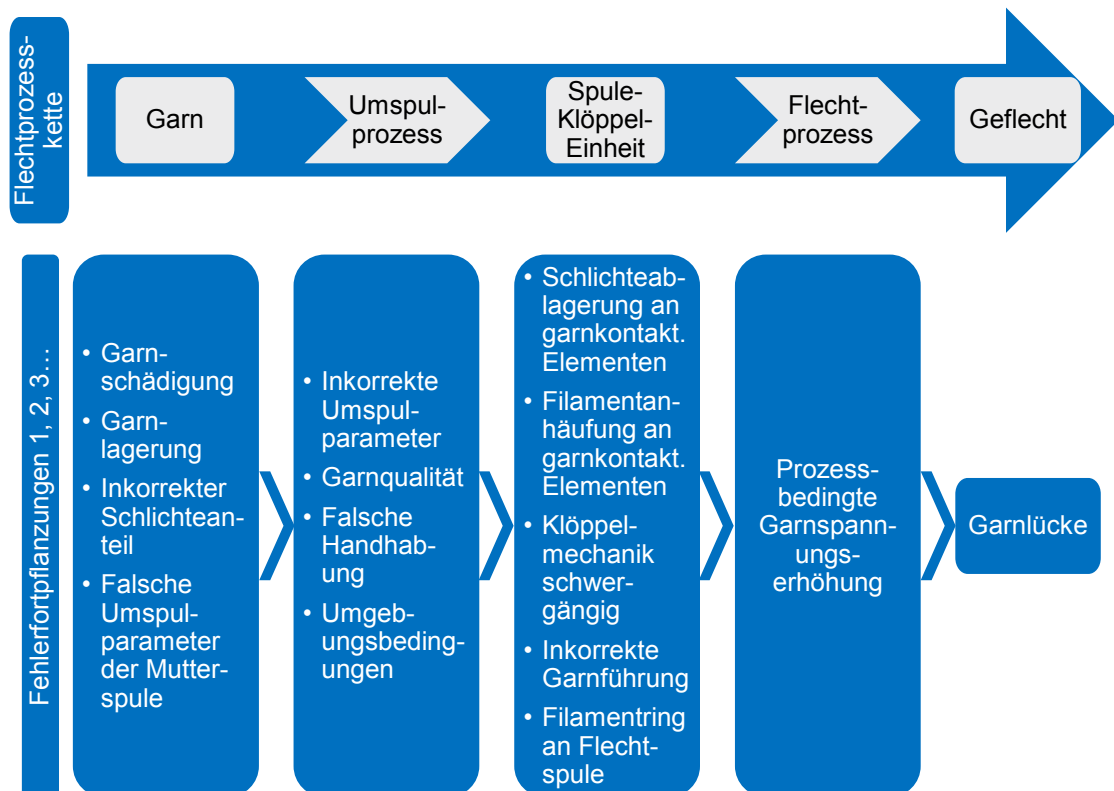
Abb. 3-6: Mögliche initiale Fehlerursachen einer Garnlücke, welche durch eine prozessbedingte Garnspannungserhöhung entsteht

Abb. 3-6 zeigt eine Übersicht der Fehlerursachen und Fehlerfortpflanzungsstufen, die zu einer prozessbedingten Garnspannungserhöhung und zu einer Garnlücke führen.

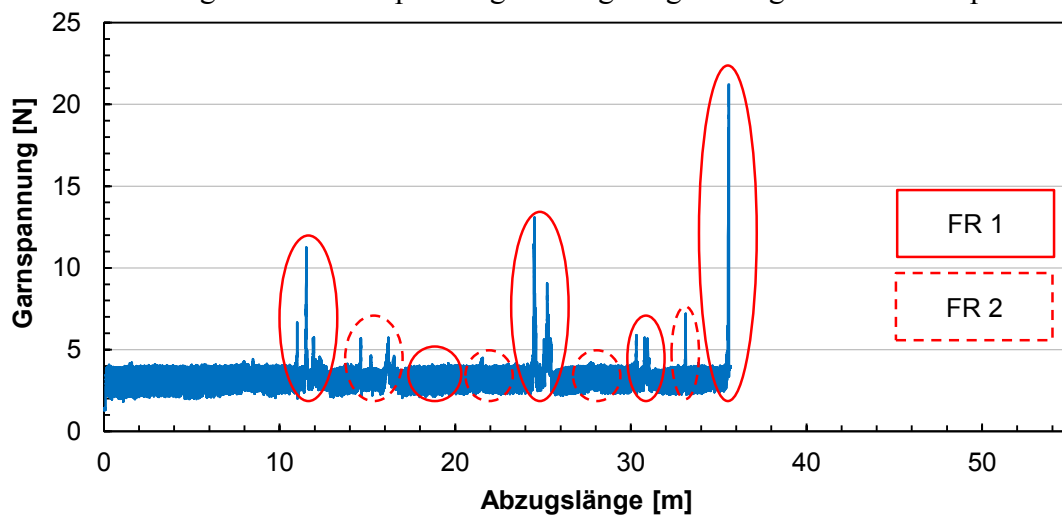
Abb. 4-20: Garnspannung über Abzugslänge einer Spule (n49) mit zwei Filamentringen (FR 1 und FR 2) der Kategorie 2

Abb. 4-20 zeigt das Garnspannungs-Abzugslängen-Diagramm der Spule n49.

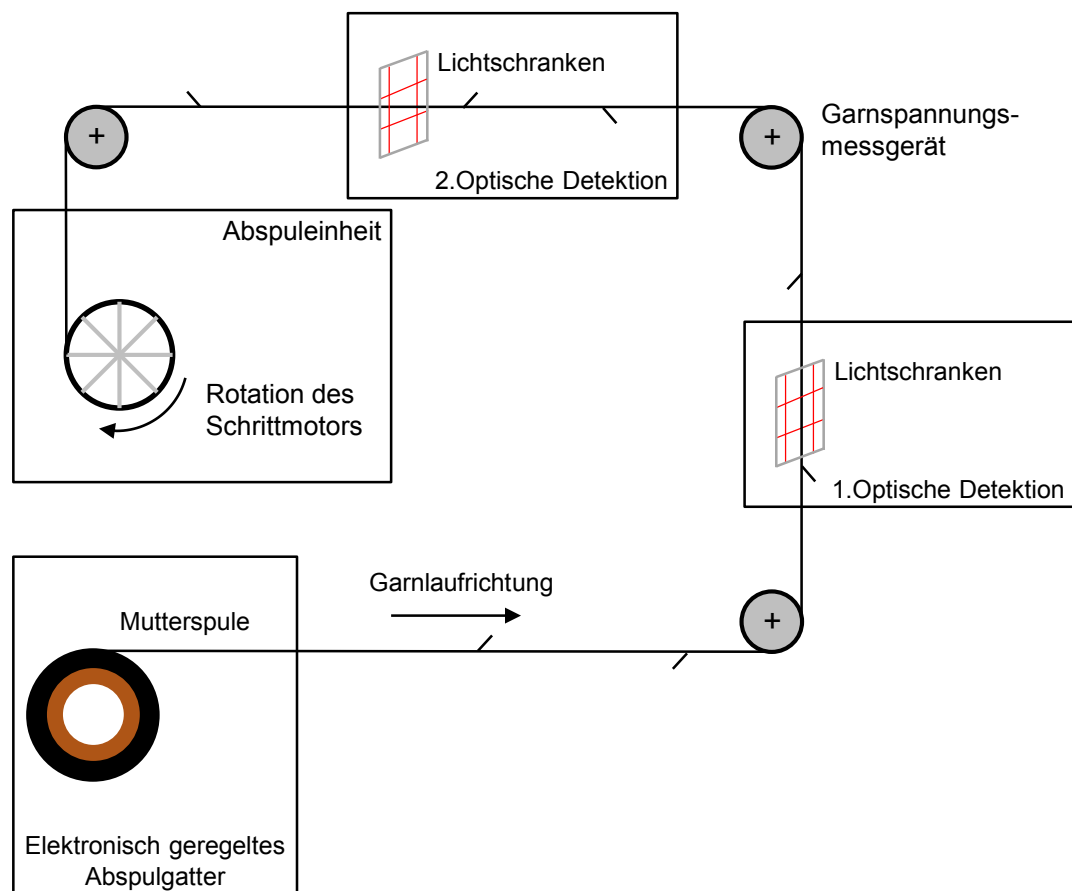
Abb. 4-26: Abspulprüfstand für Mutterspulen zur Messung von Garnschädigung mittels optischer Detektion

Die Ausgangsqualität des Garns wird anhand der abstehenden Filamente bzw. Filamentfragmente pro Meter beurteilt. Zu diesem Zweck wurde Garnmaterial von der Mutterspule abgezogen und die Anzahl der abstehenden Filamentfragmente mit Hilfe von Lichtschranken festgestellt. Abb. 4-26 zeigt einen Abspulprüfstand für Mutterspulen mit zwei Bereichen zur optische Detektion.

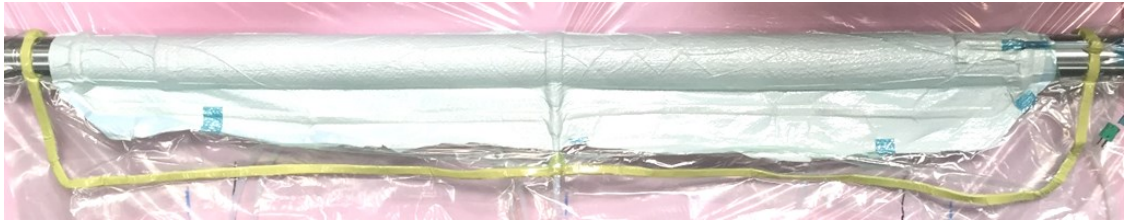
Abb. 7-9: Modifizierter VAP-Aufbau mit angelegtem Vakuum vor der Infiltration
