Signalsteckdose ist nicht verfügbar

Elektronik hat in den landwirtschaftlichen Geräten einen festen Platz erobert. Doch alle bisherigen Lösungen binden den Landwirt an den einmal gewählten Hersteller, weil es bis heute eine umfassende und allgemein akzeptierte Norm nicht gab. Nunmehr ist jedoch diese Lücke geschlossen. Wie die Norm aussieht, was damit möglich wird und wie deren Umsetzung zu erwarten ist, beschreibt nachfolgend Dr. Hermann Auernhammer, Weihenstephan, der Vorsitzender der Normungsgruppe "Landwirtschaftliches BUS-System (LBS)" ist.

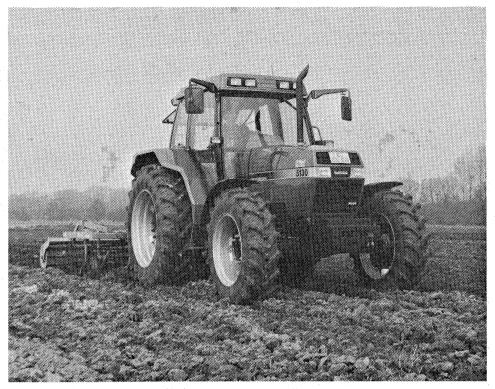
Trotz Norm auf nationaler und auf internationaler Ebene ist die Signalsteckdose allgemein "nicht" verfügbar. Dort wo sie vorhanden ist, entspricht sie z. T. nicht der Norm und an einigen Schleppern ist sie zwar vorhanden, jedoch in nicht verdrahtetem Zustand.

Signalsteckdose nach DIN 9684 und nach ISO 11787.

Für den Landwirt wäre es deshalb ideal, wenn einerseits jeder Schlepper diese Signale bereitstellen würde, und wenn andererseits jedes elektronische Gerät auf Maschinen und Geräten über eine genormte Steckverbindung diese Signale direkt übernehmen könnten. Schon Mitte 1987 wurde ein entsprechender Normungsvorschlag beim DIN eingereicht (Abb.)
