Technische Universität München
Department für Tierwissenschaften
Arbeitsgruppe Fischbiologie

Fischbiologische Kartierung der Durchgängigkeit niederbayerischer Fließgewässer

Andreas Kolbinger

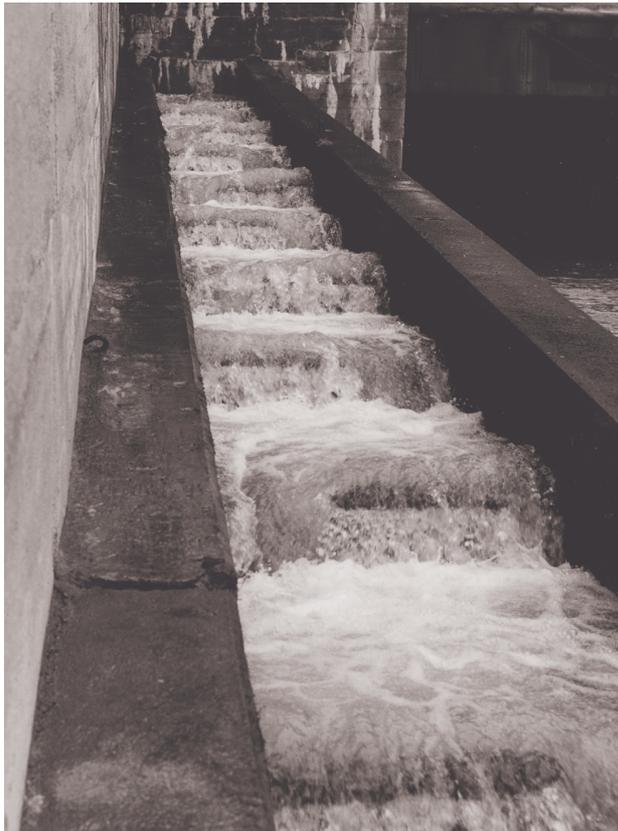
Abb. 2: Beckenpaß mit Kronenausschnitt, Kraftwerk Kachlet, Donau

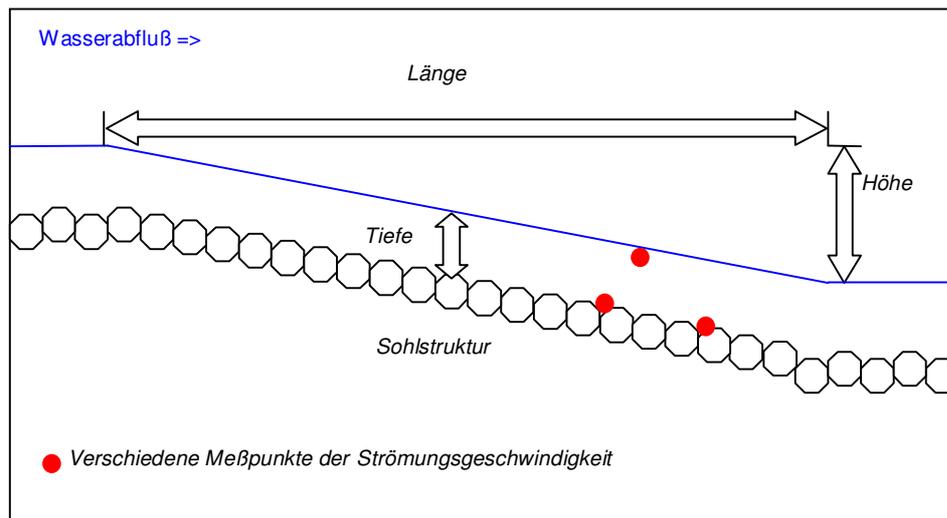
Die wesentlichen Bewertungskriterien einer Sohlrampe sind in Abb. 14 dargestellt:

Abb. 14: Skizzierung einer Sohlrampe mit Angabe der wesentlichen Bewertungskriterien

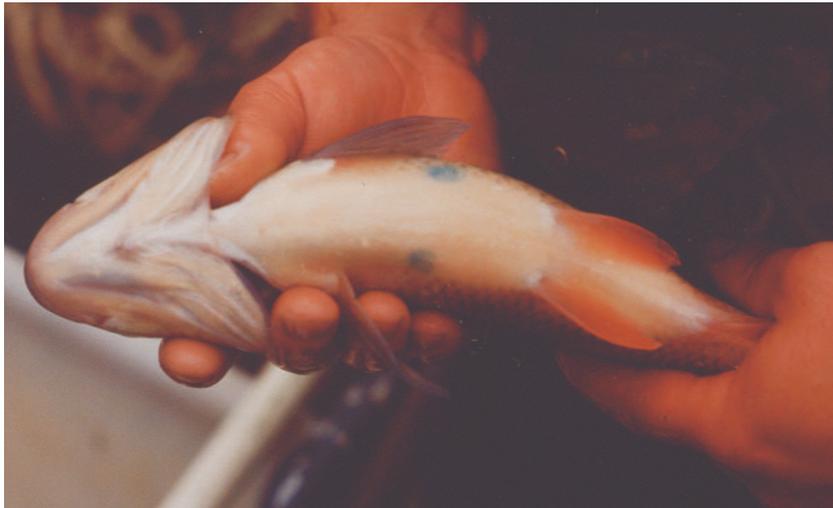
Abb. 18: Alcianblau-Markierung (zwei Punkte auf dem Bauch) bei einem Aitel am Ende der Versuchsphase

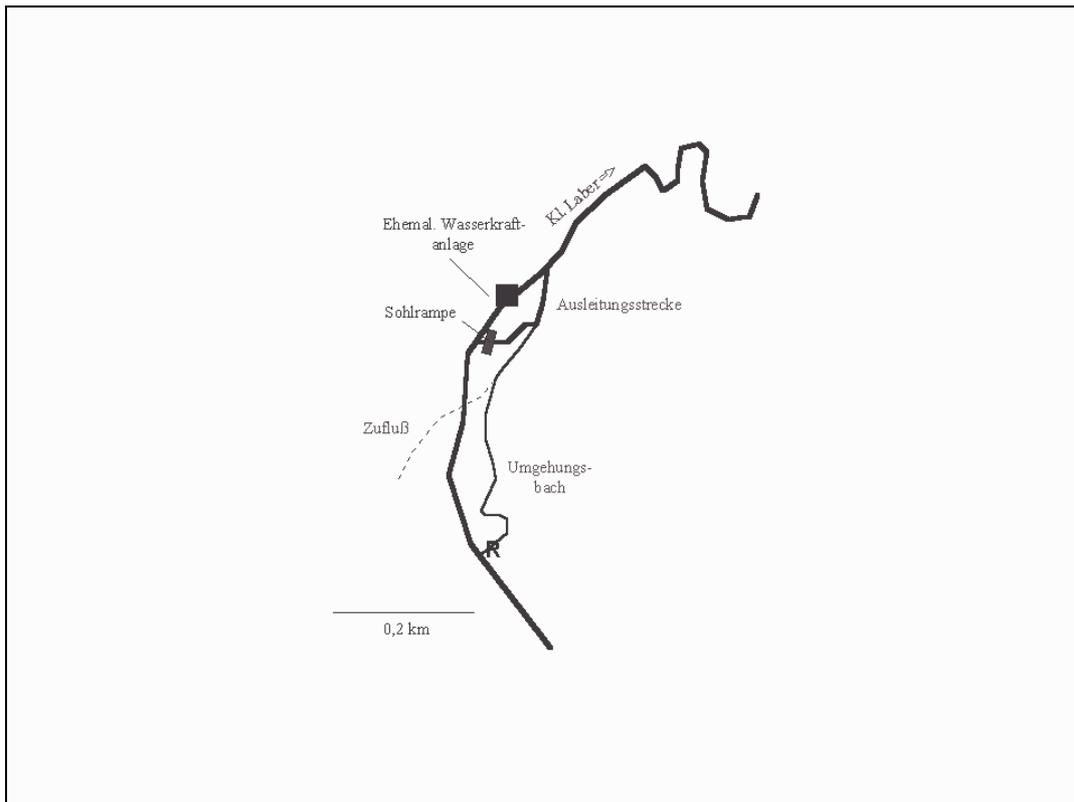
Abb. 19: Lageskizze der Wanderhilfe Winklmühle (Umgebungsbach), R: Punkt der Reusenkontrolle

Der Zufluß, der in den Umgebungsbach mündet, wird unter der Kleinen Laber hindurchgeführt.

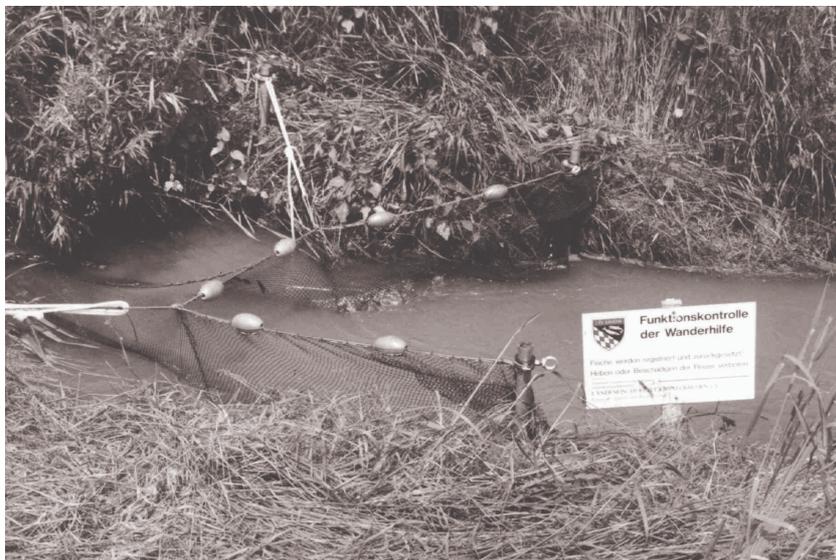
Abb. 20: Flügelreuse am oberen Ende des Umgebungsbaches an der Winklmühle, KI. Laber

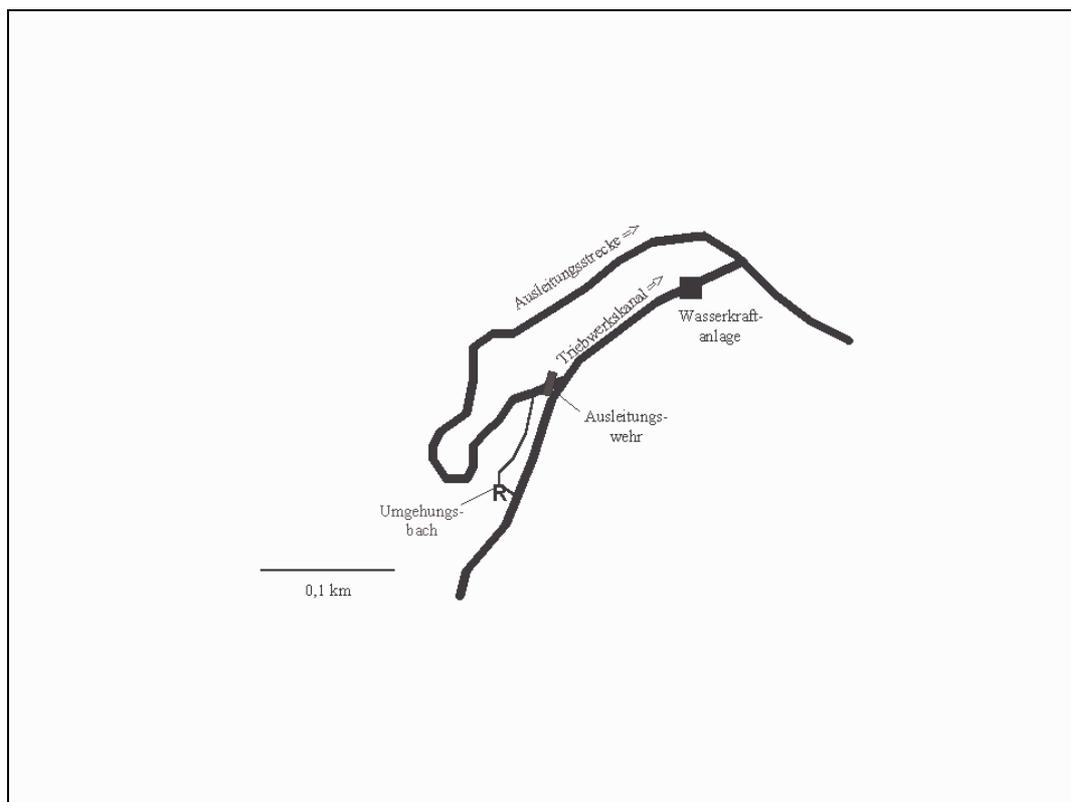
Abb. 21: Lageskizze der Wanderhilfe Eitting, R: Punkt der Reusenkontrolle

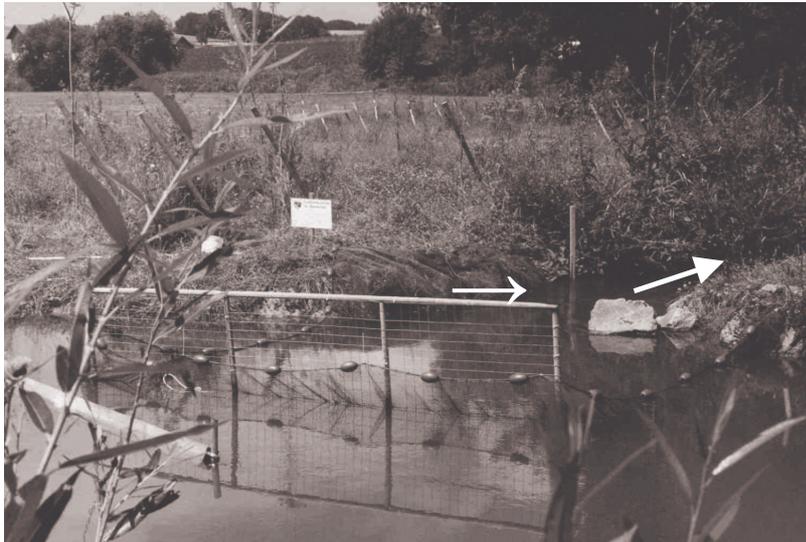
Abb. 22: Ausleitung der Wanderhilfe Eitting (Pfeil), abgesperrt durch Fangreuse mit Stahlrahmen und Schwimmbalken zur Vermeidung von Treibgutlagerungen und Anheben des Netzflügels, Kleine Laber

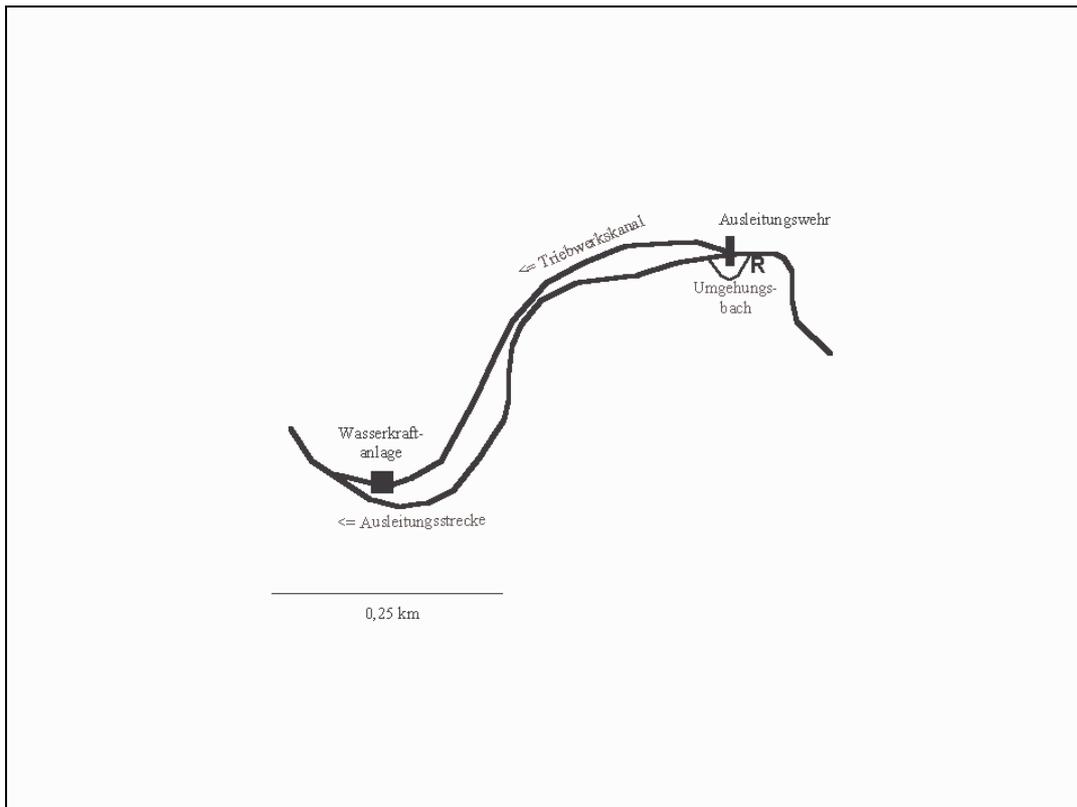
Abb. 23: Lageskizze der Wanderhilfe Linden, R: Punkt der Reusenkontrolle

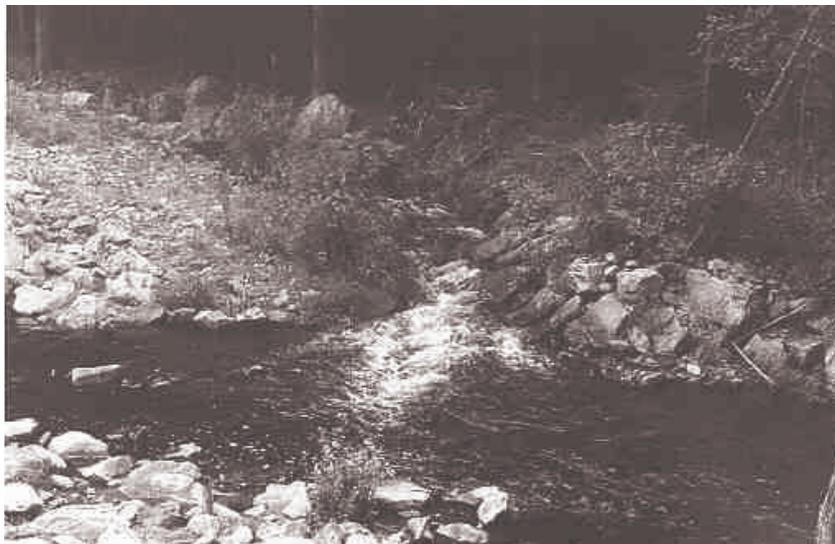
Abb. 24: Wanderhilfe Linden, zu steil errichteter Abschnitt, Saußbach

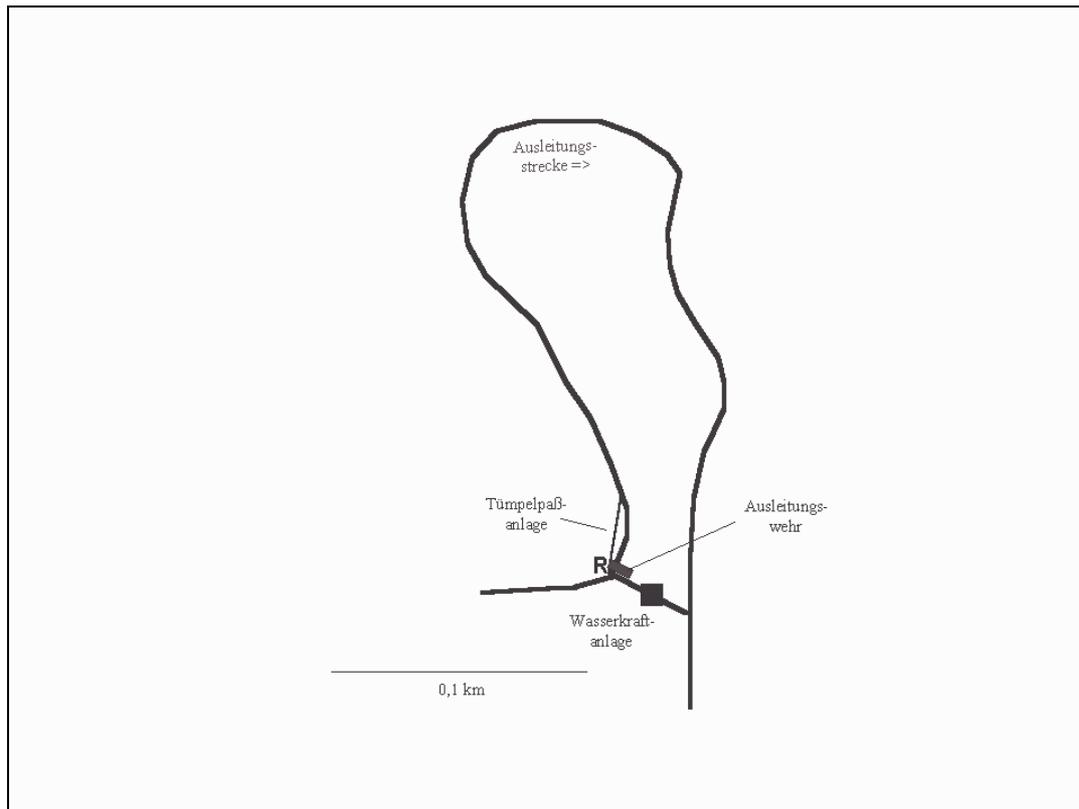
Abb. 25: Lageskizze der Wanderhilfe Hals, R: Punkt der Reusenkontrolle

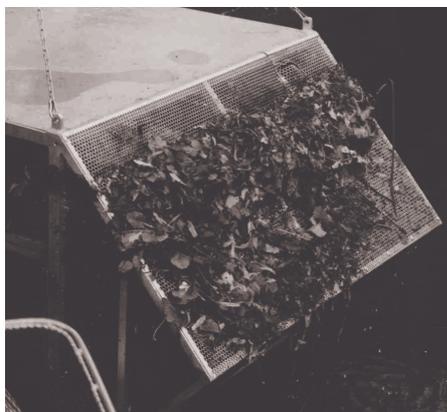
Abb. 26: Reusenkorb Hals an der Entnahmestelle (oberster Punkt) der Wanderhilfe Hals, Ilz

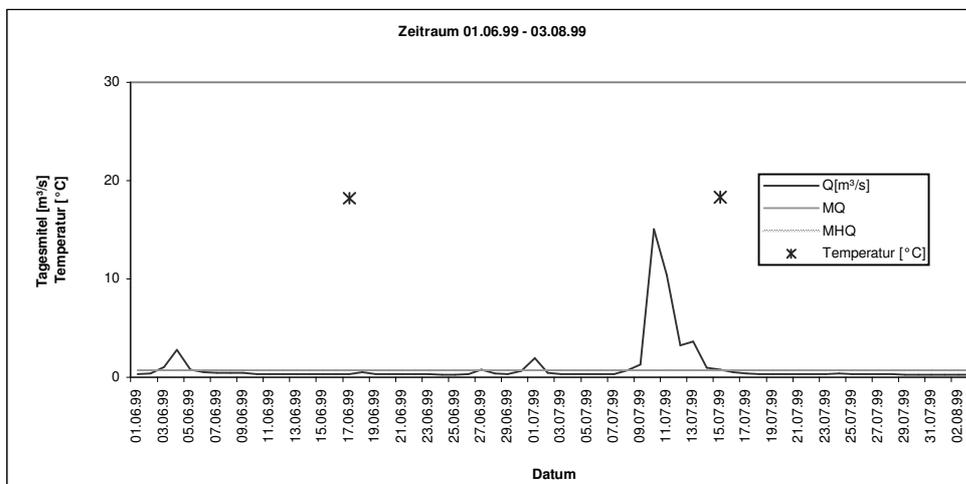
Abb. 29: Abfluß der Bina (Tagessmittel) und Temperatur an der Mündung in die Rott (TGA-DATEN 2001) zwischen der Markierungsbefischung (01.06.99) und der 1. Wiederbefischung (03.08.99)

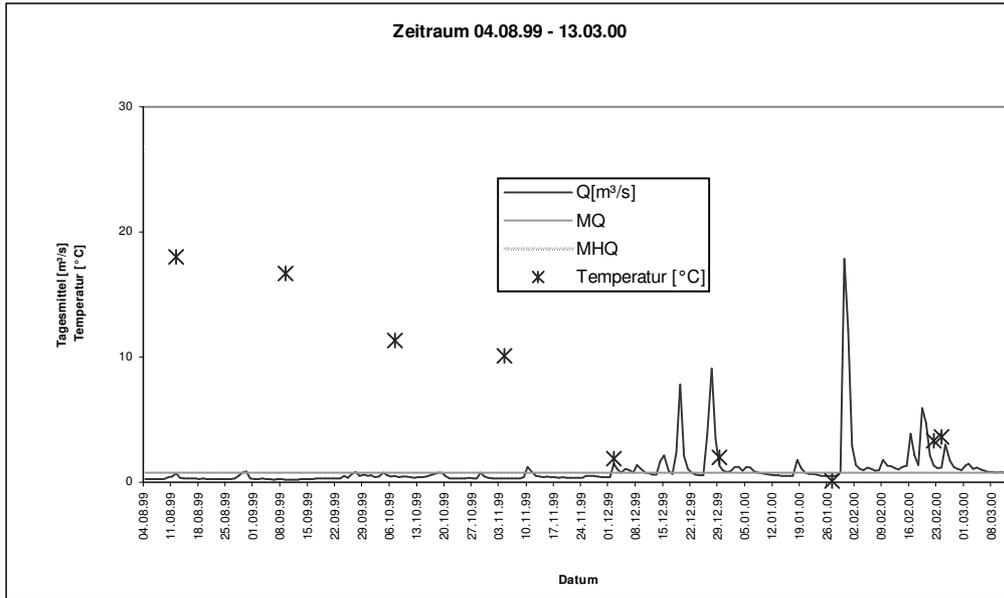
Abb. 30: Abfluß der Bina (Tagesmittel) und Temperatur an der Mündung in die Rott (TGA-DATEN 2001) zwischen der 1. Wiederbefischung (04.08.99) und der 2. Wiederbefischung (13.03.00)

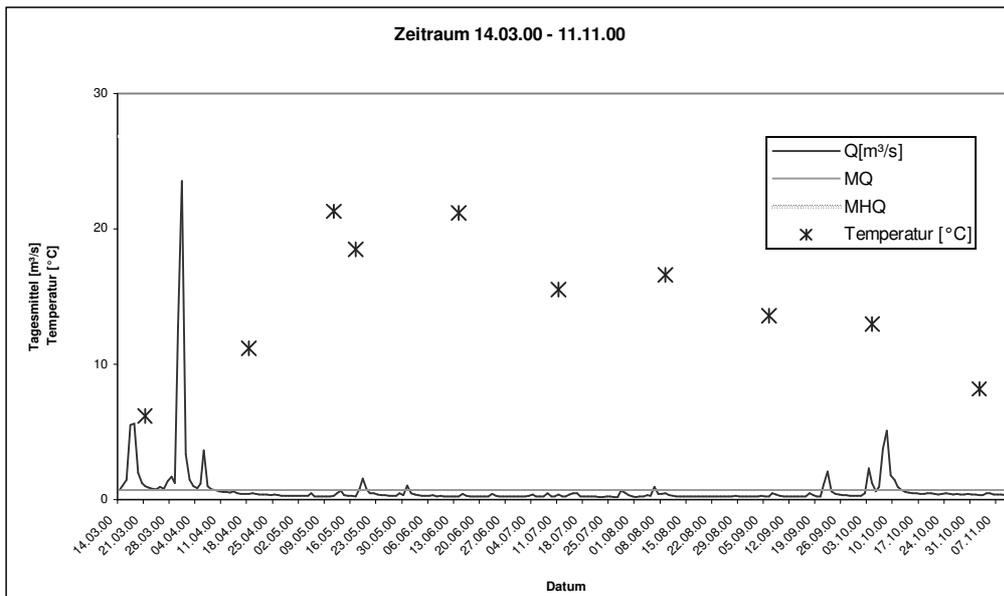
Abb. 31: Abfluß der Bina (Tagesmittel) und Temperatur an der Mündung in die Rott (TGA-DATEN 2001) zwischen der 2. Wiederbefischung (14.03.00) und der 3. Wiederbefischung (07.11.00)

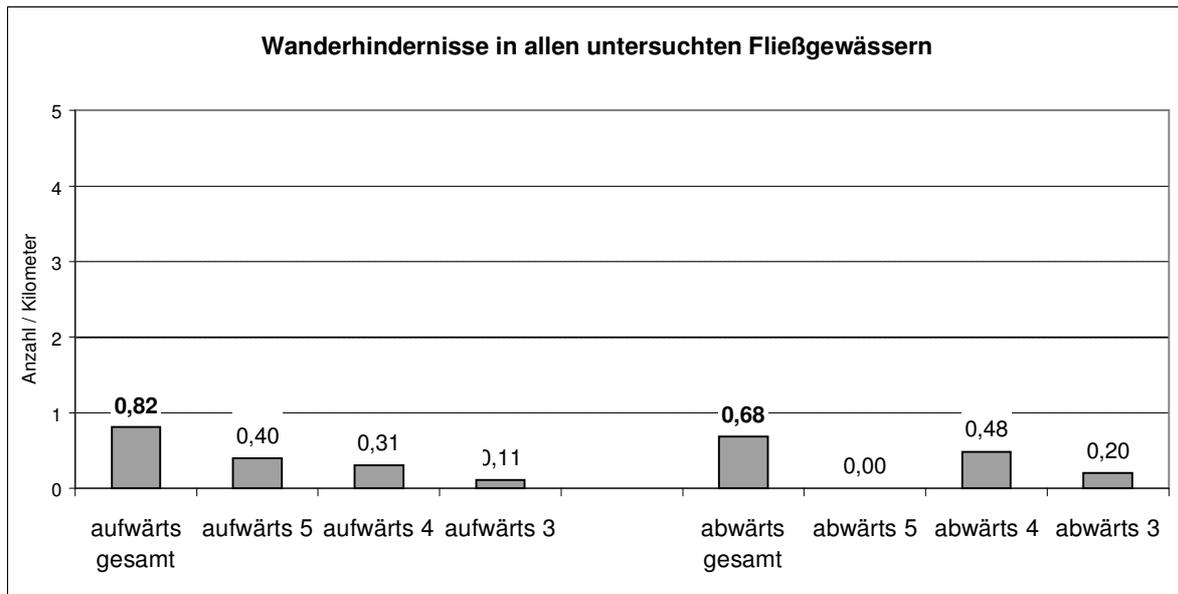
Abb. 32: Mittlere Dichte der Wanderhindernisse in allen untersuchten Fließgewässern (Anzahl der Wanderhindernisse: n = 945, Länge des untersuchten Fließgewässerabschnittes: l = 1159 km)

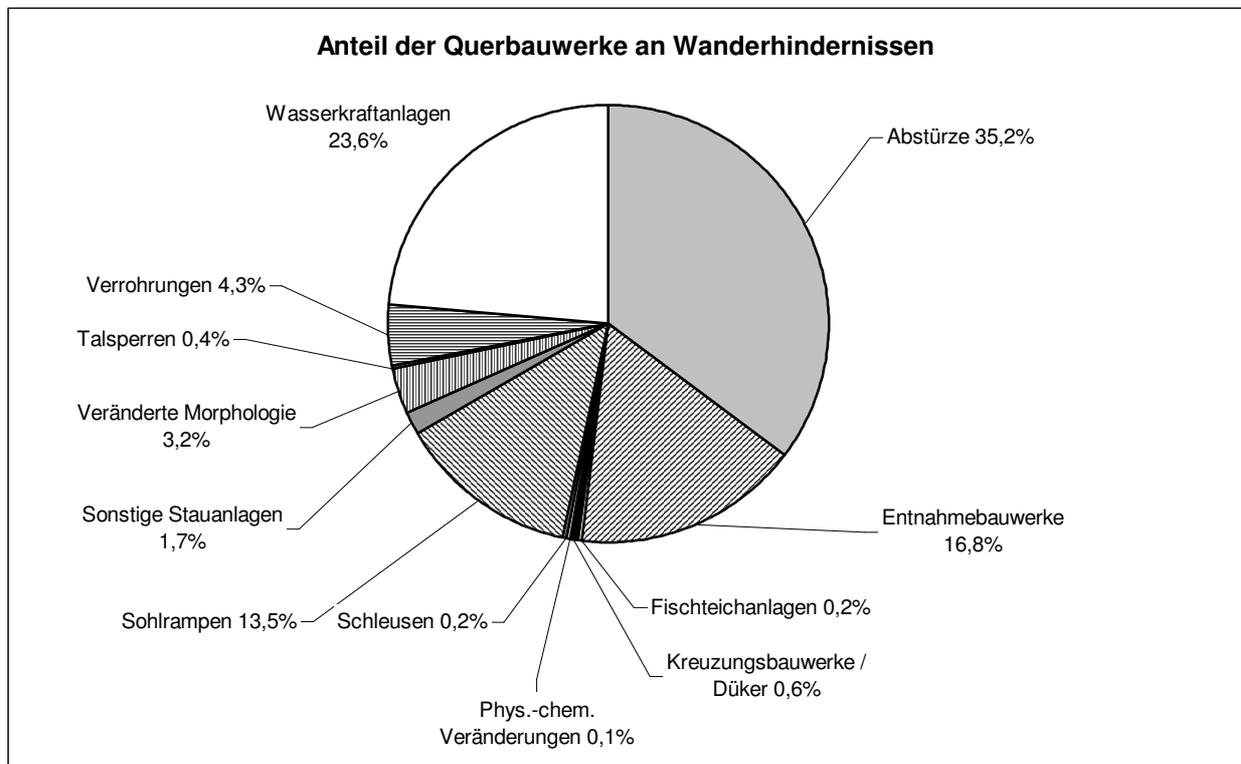
Abb. 34: Anteil der verschiedenen Querbauwerke (n = 945) und physikalisch-chemischen Veränderungen an den Wanderhindernissen für die aquatische Fauna

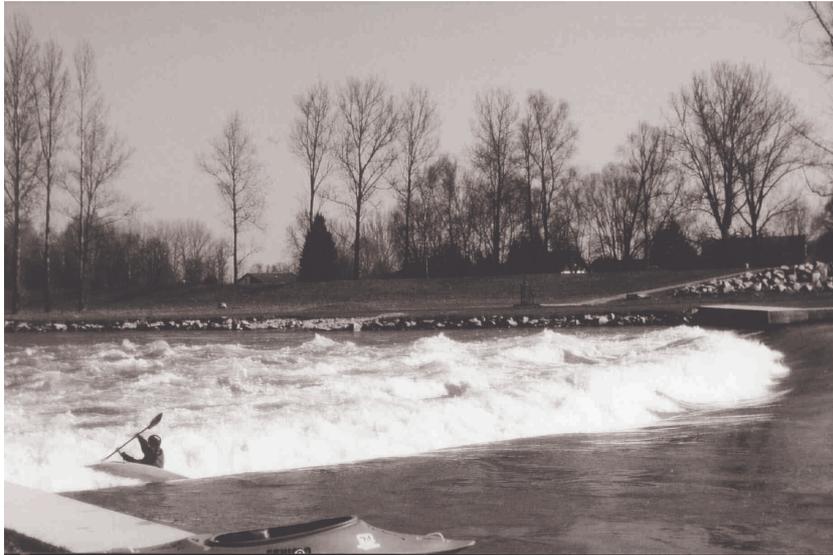
Abb. 35: Überströmter Absturz, Bewertung flußauf: 5, flußab: 3, Isar

Eine flußabgerichtete, eingeschränkte Durchgängigkeit kam durch einen fehlenden Wasserkörper auf dem Absturz oder Meidung zustande. Auf befestigten Vorböden ohne eine deutliche Überstauung sind Schäden an der Fauna während der Abdrift zu befürchten.

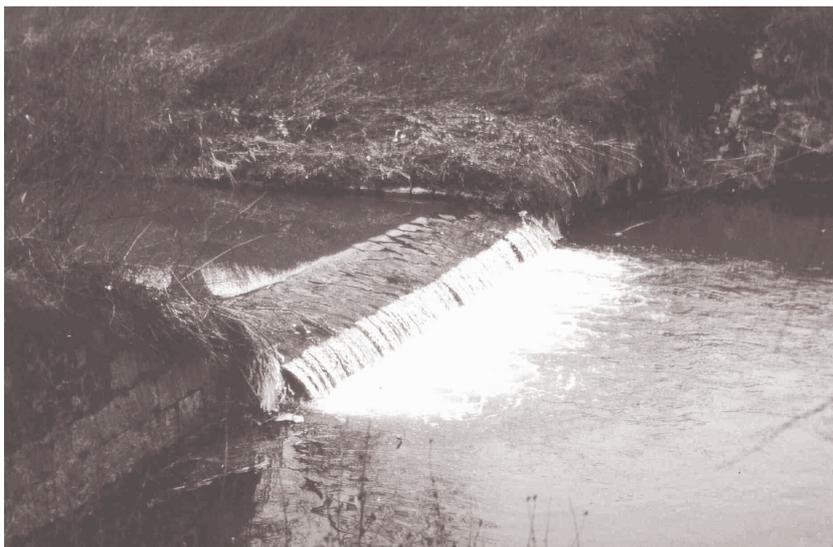
Abb. 36: Absturz mit völlig abgelöstem Überfallstrahl, Bewertung flußauf: 5, flußab: 3, Bina

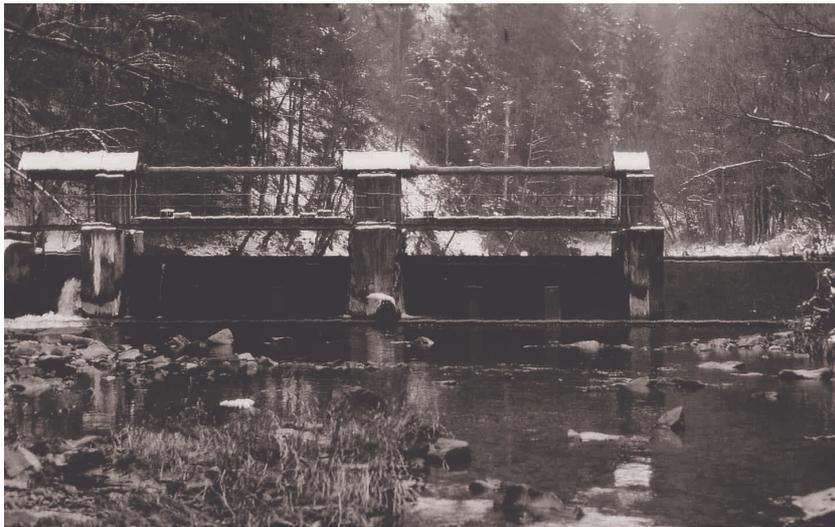
Abb. 37: Entnahmebauwerk, Bewertung flußauf: 5, flußab: 4, Wolfsteiner Ohe

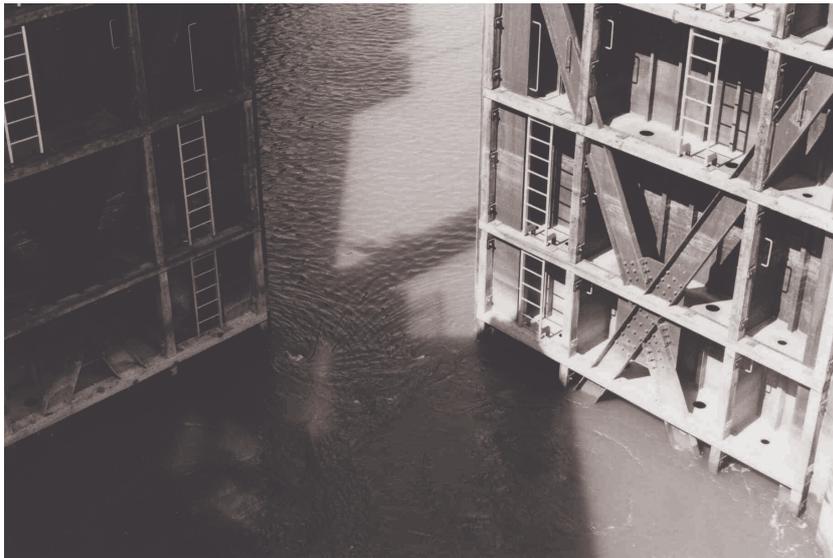
Abb. 39: Schleuse, Bewertung flußauf: 4, flußab: 4, Altmühl

Leerungsvorgänge über Rohranlagen mit Druckschwankungen sowie Schiffsschrauben zu Verletzungen führen.

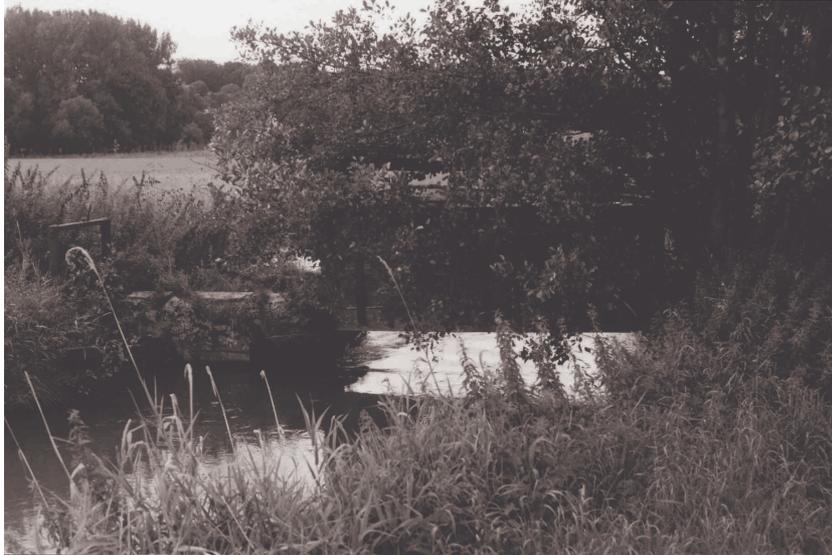
Abb. 40: Sonstige Stauanlage, Bewertung flußauf: 2, flußab: 2, Kleine Laber

Die Probleme an diesen Stauanlagen verhalten sich analog zu den Entnahmebauwerken und Abstürzen (siehe auch 4.1.1.1, 4.1.1.2).

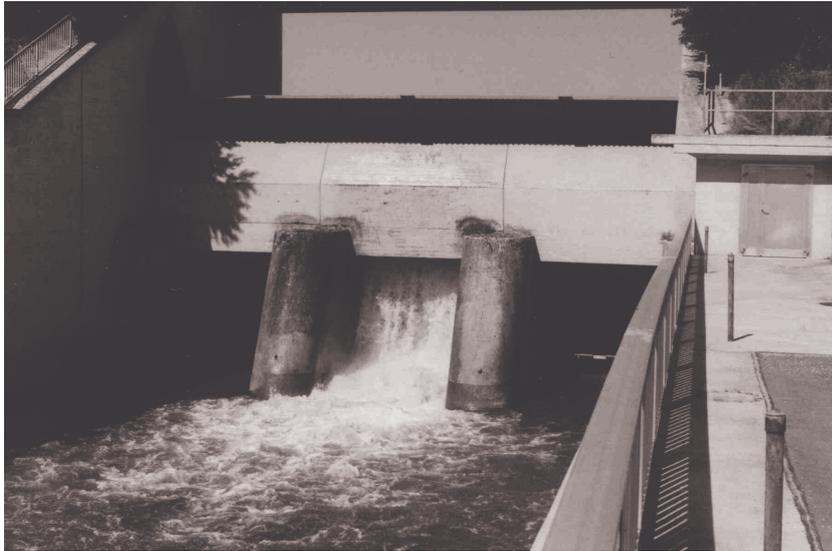
Abb. 41: Talsperre, Bewertung flußauf: 5, flußab: 4, Rott

Bei der flußauf gerichteten Wanderung verhindern die großen Fallhöhen bzw. teilweise auch Turbinenanlagen einen Fischeaufstieg für alle Arten und Größen. Flußabwärts gerichtete Wanderungen werden durch die Wasserkraftanlagen bzw. unregelmäßig überströmte Wehranlagen eingeschränkt. Aufgrund der großen Fallhöhen sind bei der Abwanderung Schäden an der Fauna durch den Aufprall im Unterwasser zu erwarten.

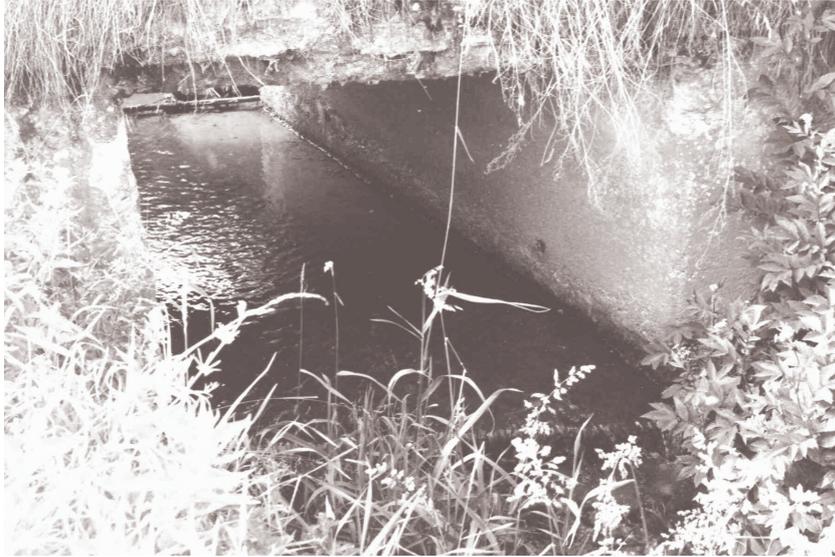
Abb. 42: Veränderte Fließgewässermorphologie, Bewertung flußauf: 4, flußab: 3, Wickeringer Bach (zur Bina)

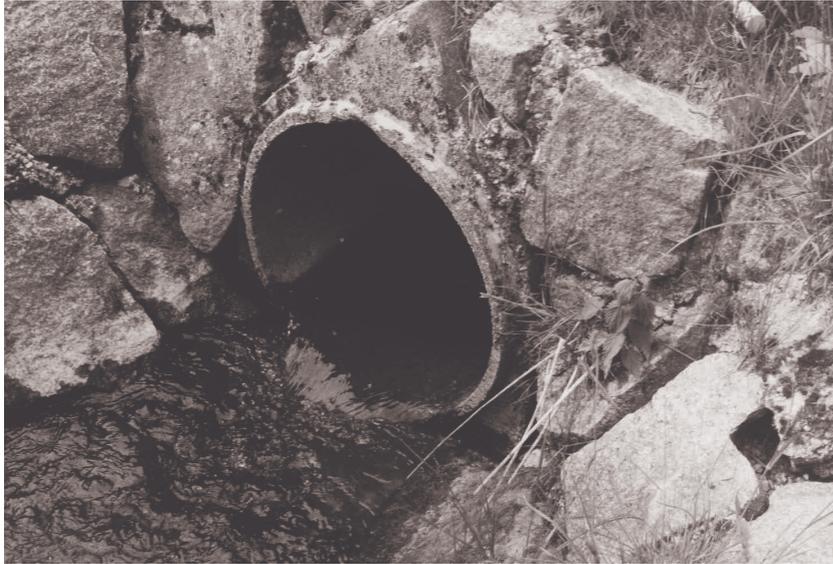
Abb. 43: Verrohrung, Bewertung flußauf: 4, flußab: 4, Breitreiter Bach (zur Bina)

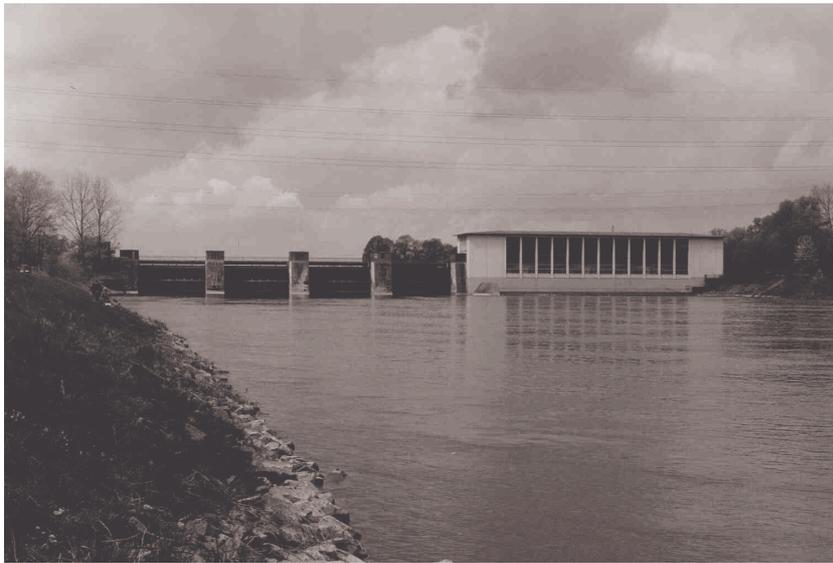
Abb. 44: Wasserkraftanlage, Bewertung flußauf: 5, flußab: 4, Isar

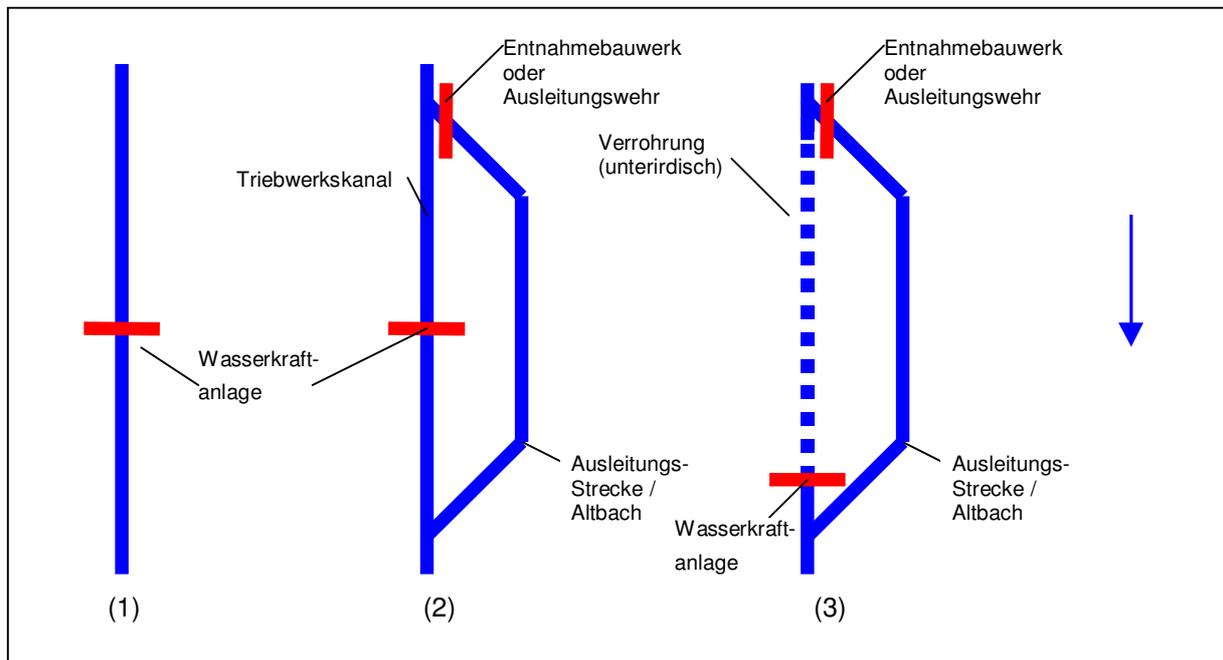
Abb. 45: Verschiedene Bauweisen von Wasserkraftanlagen: (1) Lauf- oder Flußkraftwerk, (2) Ausleitungskraftwerk mit oberirdischem Triebwerkskanal, (3) Ausleitungskraftwerk mit unterirdischer Verrohrung oder Stollen statt Triebwerkskanal, Pfeil: Fließrichtung.

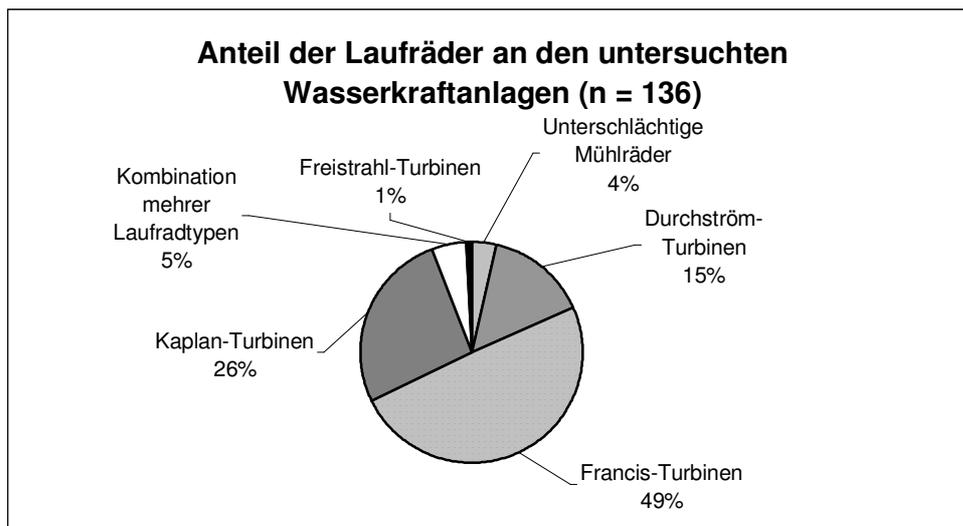
Abb. 47: Anteil der Laufradtypen zur Energieumwandlung an 136 Wasserkraftanlagen

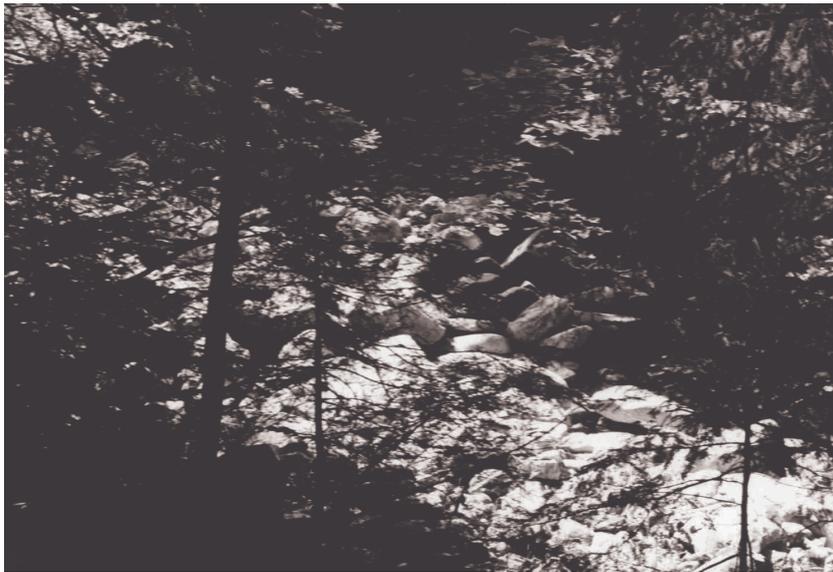
Abb. 48: Aufgrund zu geringer Restwassermenge eingeschränkte Durchwanderbarkeit eines sonst natürlichen Gewässerabschnittes, Bewertung flußauf: 4, flußab: 3, Wolfsteiner Ohe

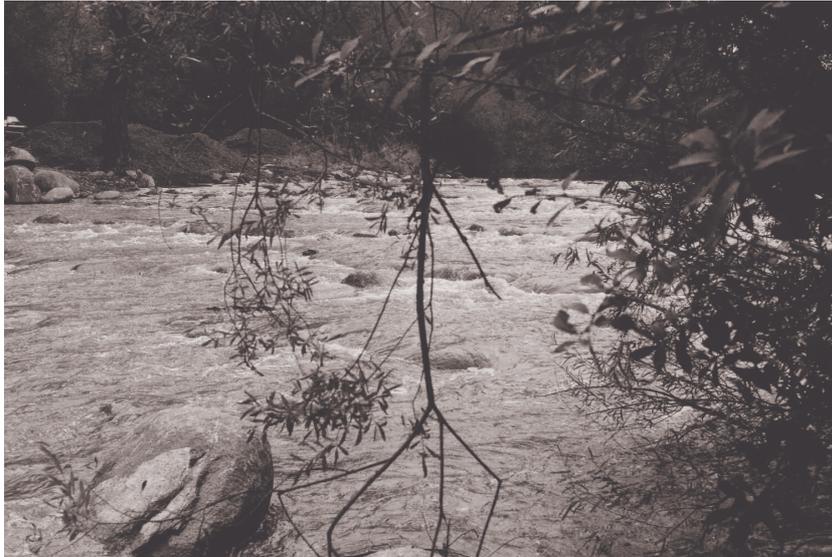
Abb. 50: Sohlrampe mit ausreichend niedrigen Strömungsgeschwindigkeiten am Rand, Bewertung flußauf: 2, flußab: 2, Vils

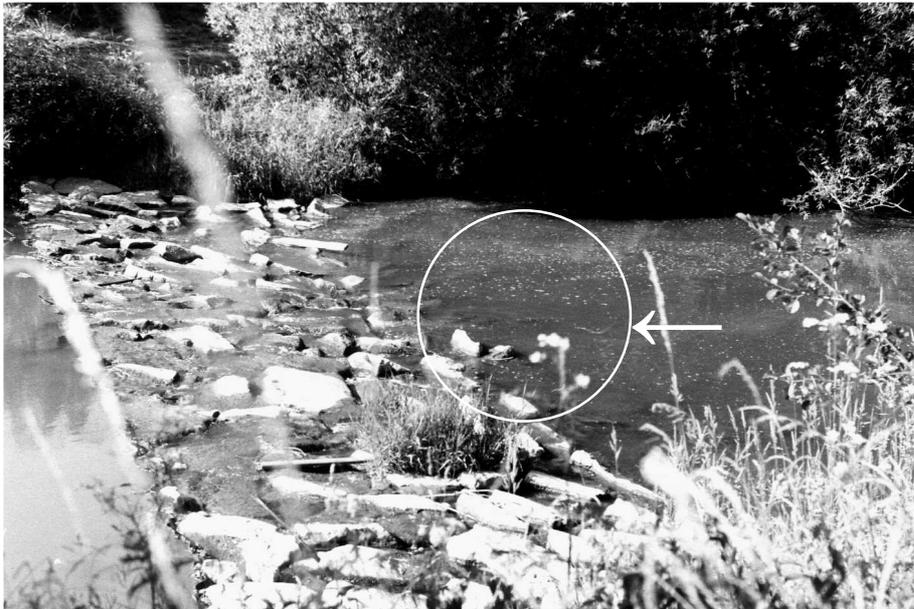
Abb. 51: Flach überströmte Rampe, die von größeren Fischen nicht überwunden werden konnte. Pfeil: Bevorzugter Standort der Fische im Unterwasser, Rott

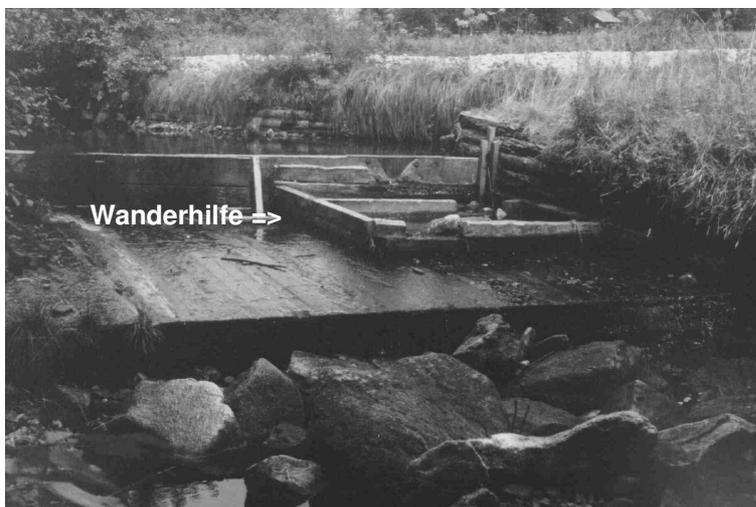
Einige Wanderhilfen wurden nur in bestehende Bauwerke integriert ohne die Bausubstanz entsprechend den Anforderungen der Fischfauna umzugestalten (siehe auch Abb. 53). Diese Veränderungen verbessern meist die Durchwanderbarkeit nicht oder nur unwesentlich.

Abb. 53: Grundlegend falsch konzipierte Wanderhilfe, Reschbach

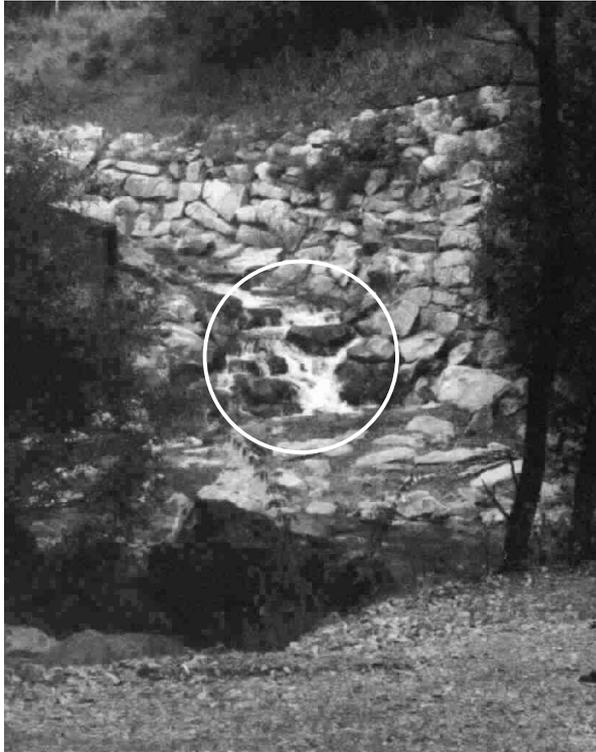
Abb. 54: Im unteren Bereich (Kreis) zu steil erbaute Wanderhilfe, Saußbach

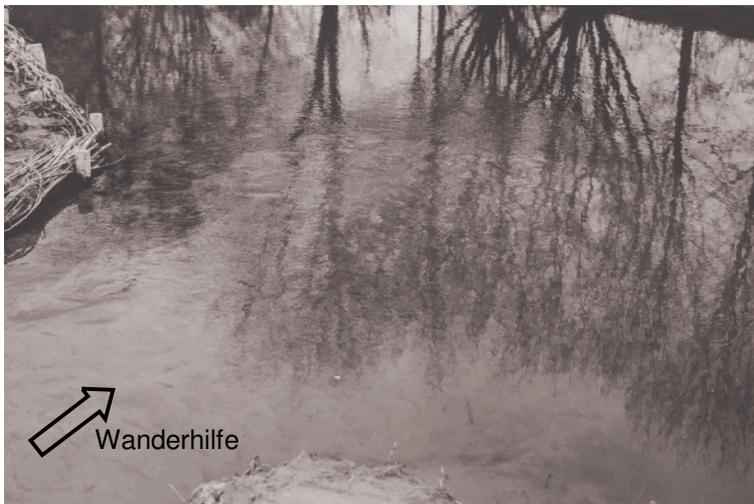
Abb. 55: Zu geringe Lockströmung ($v \leq 0,1$ m/s) an der Mündung einer Wanderhilfe, Große Vils

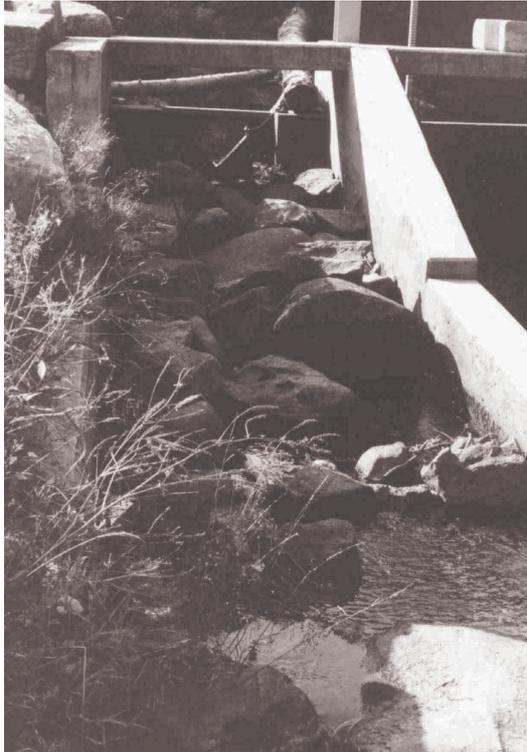
Abb. 56: Bei Niedrigwasserabfluß nur gering durchströmte Wanderhilfe, Saußbach

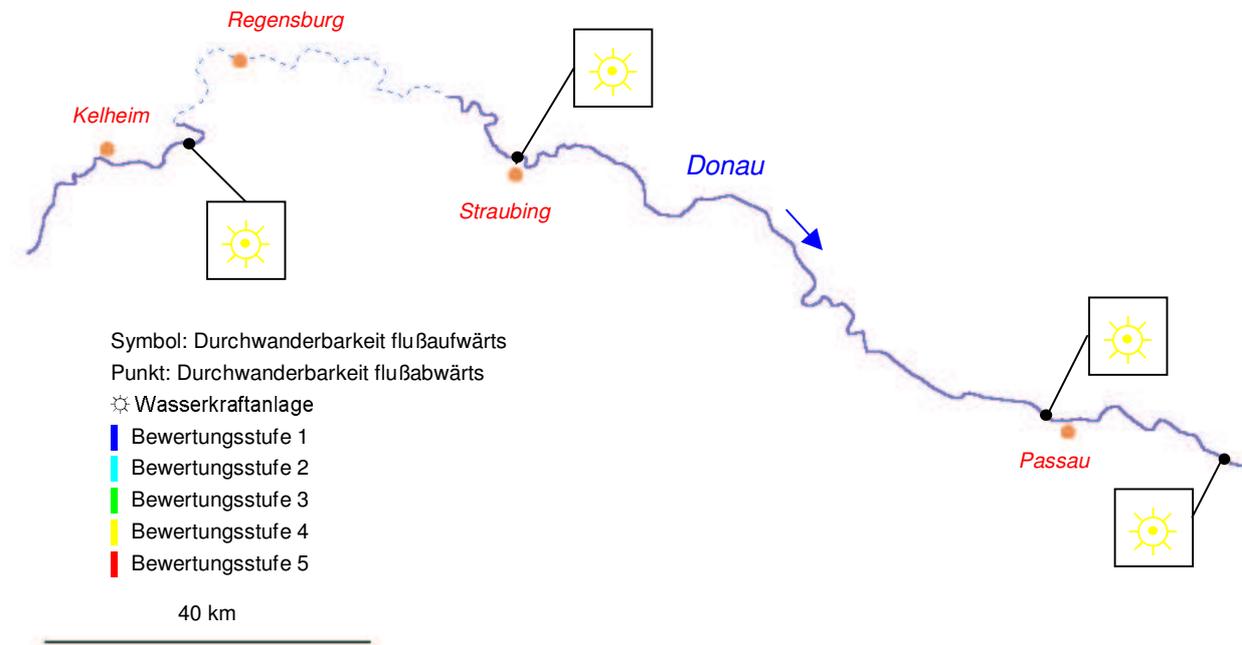
In der Donau sind als Wanderhindernisse vier Wasserkraftanlagen zu finden, die alle mit Schleusen für die Schifffahrt kombiniert sind (siehe Abb. 59).

Abb. 59: Wanderhindernisse in der Donau, Stand 2000, Gestrichelter Verlauf: Außerhalb des Regierungsbezirkes Niederbayern

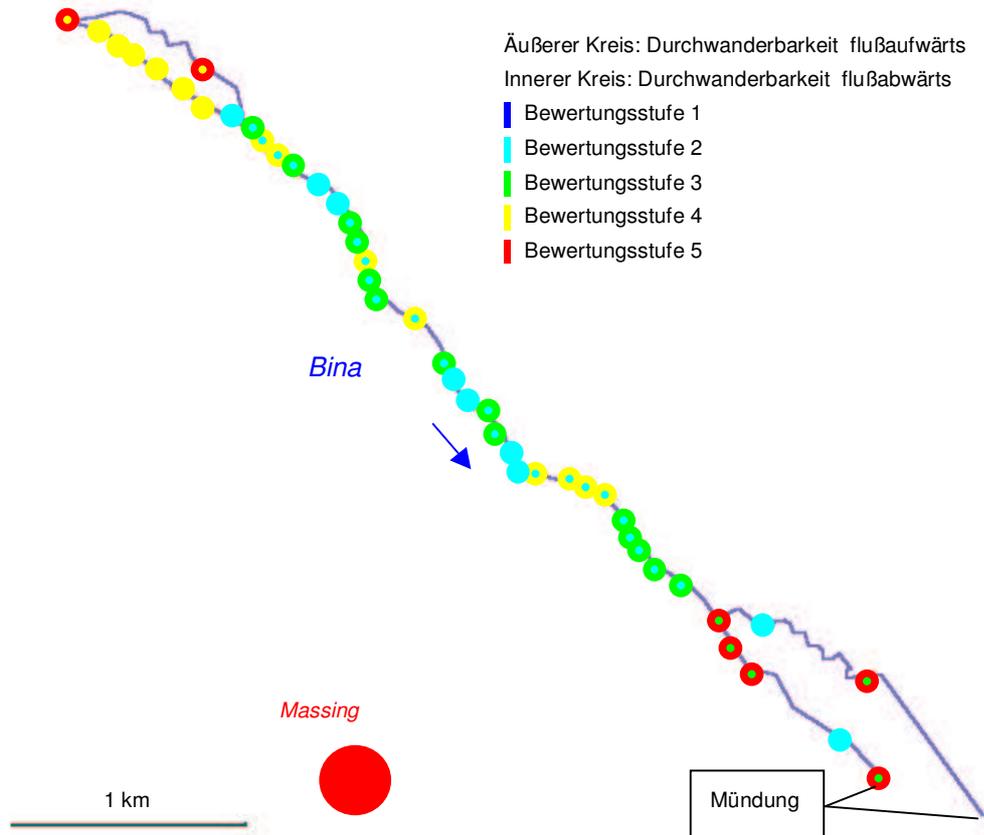
Abb. 60: Wanderhindernisse in der Bina, Teilabschnitt Fl.km 0,0 – 4,93, Stand: Dezember 1998

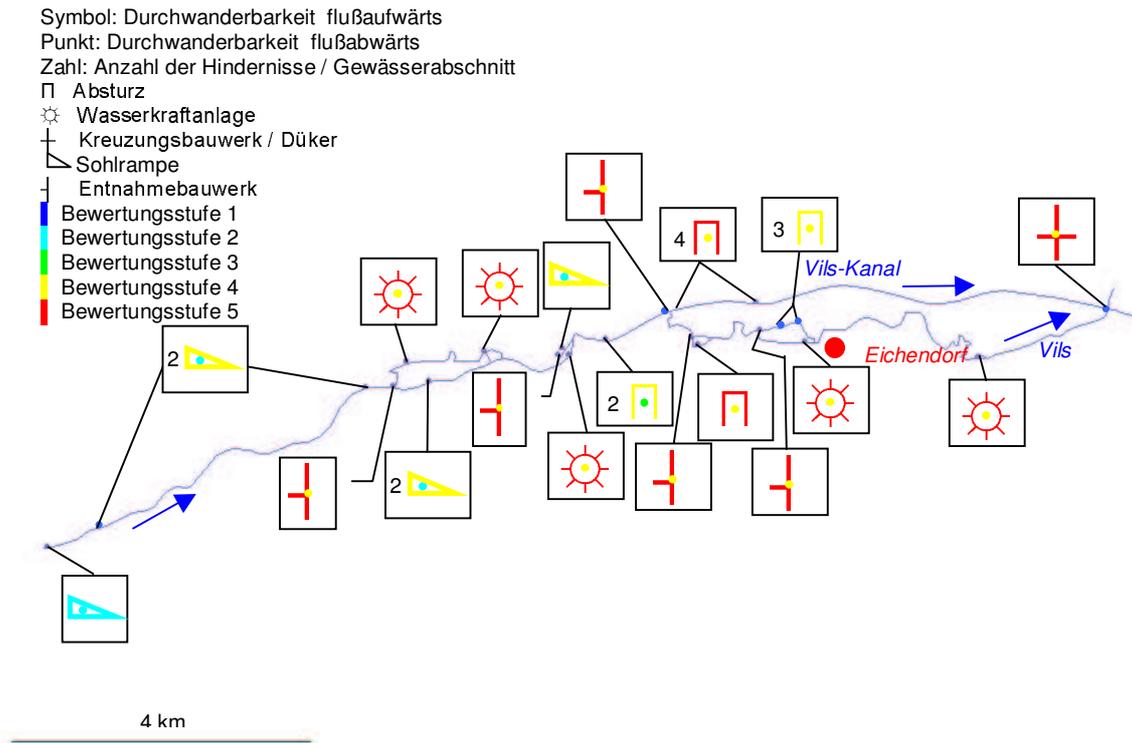
Abb. 63: Wanderhindernisse in der Vils, Teilabschnitt Fl.km 28,2 – 43,7, Stand: September 2000

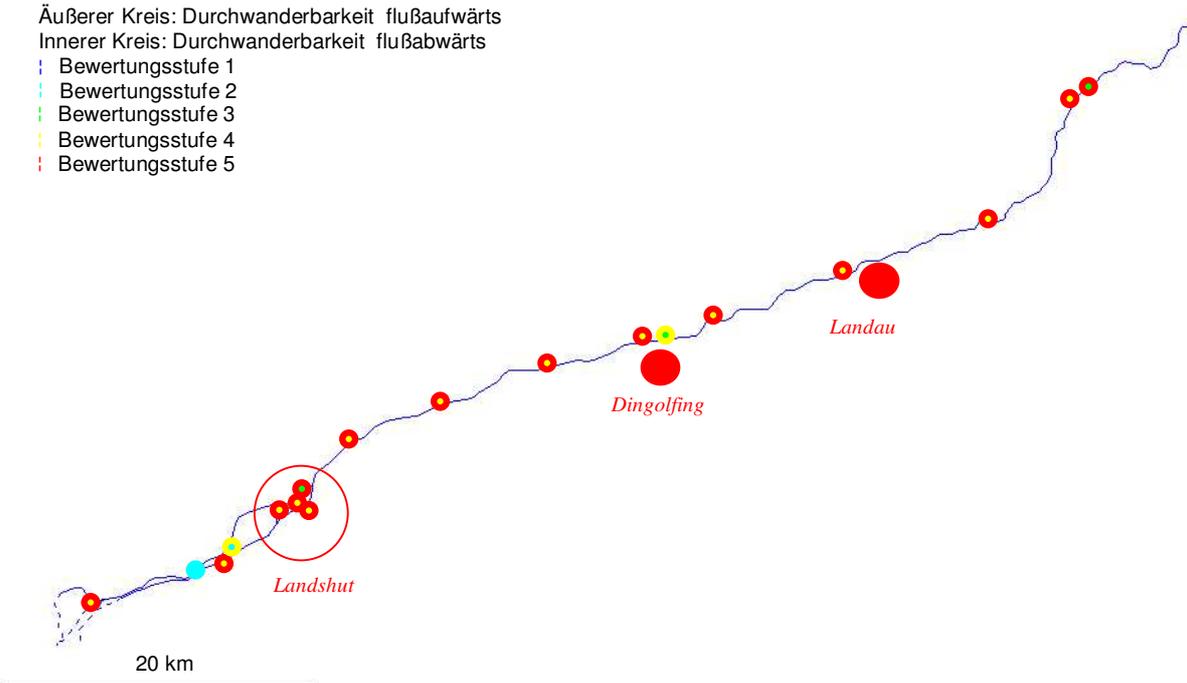
Abb. 64: Wanderhindernisse in der Isar, Teilabschnitt Fl.km 0 – 90, Stand: April 1999
