Technische Universität München
Department für Tierwissenschaften
Arbeitsgruppe Fischbiologie

Fischbiologische Kartierung der Durchgängigkeit niederbayerischer Fließgewässer

Andreas Kolbinger

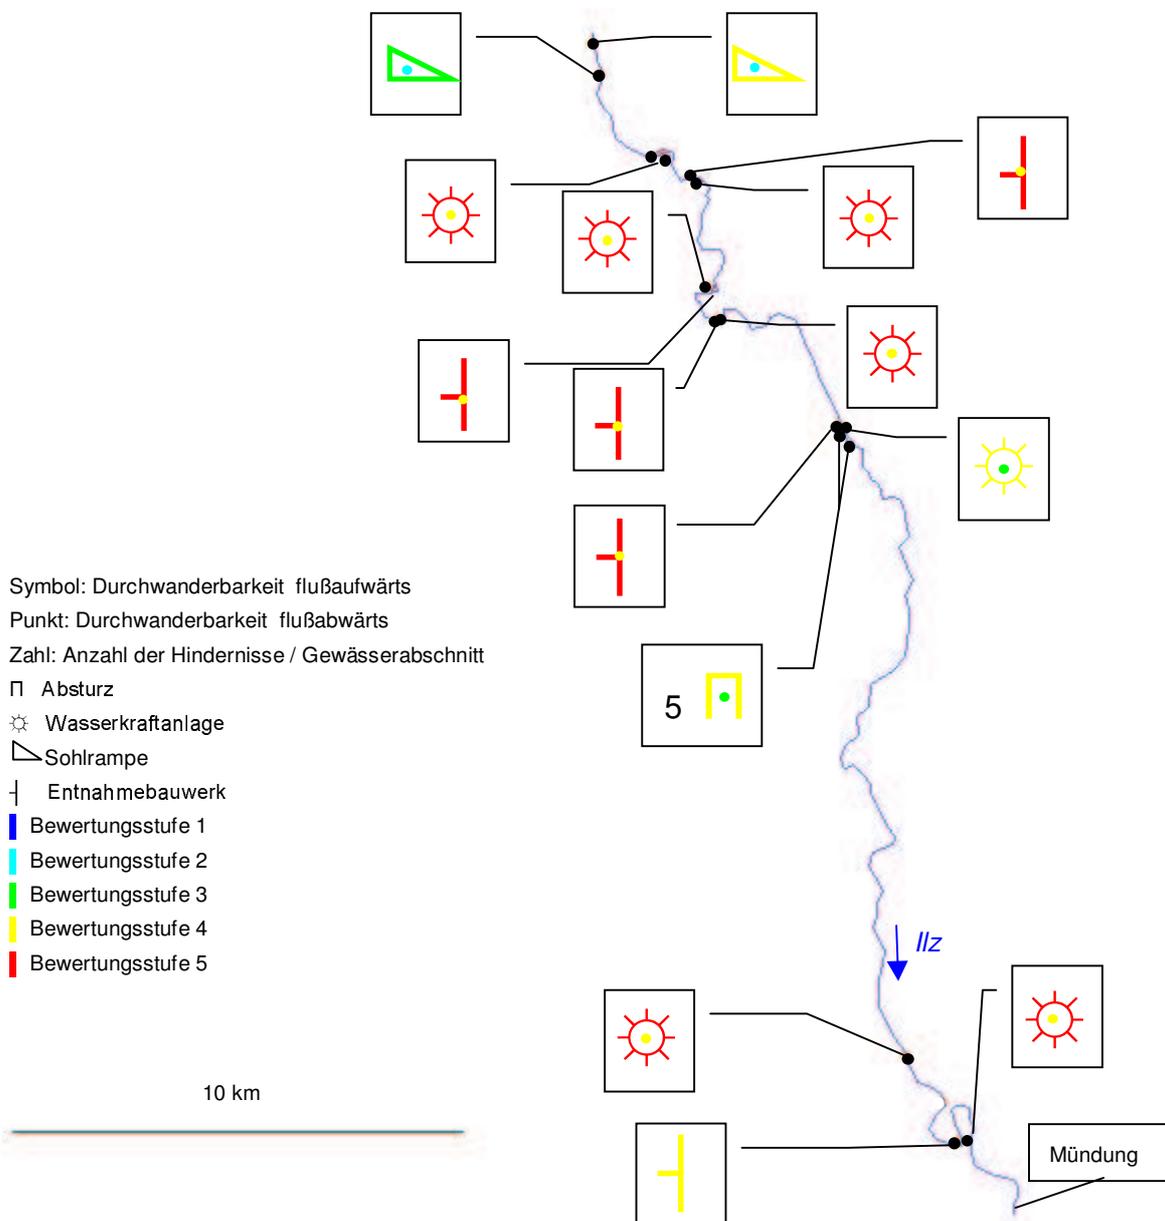
Abb. 65: Wanderhindernisse in der Ilz, Stand: April 1999

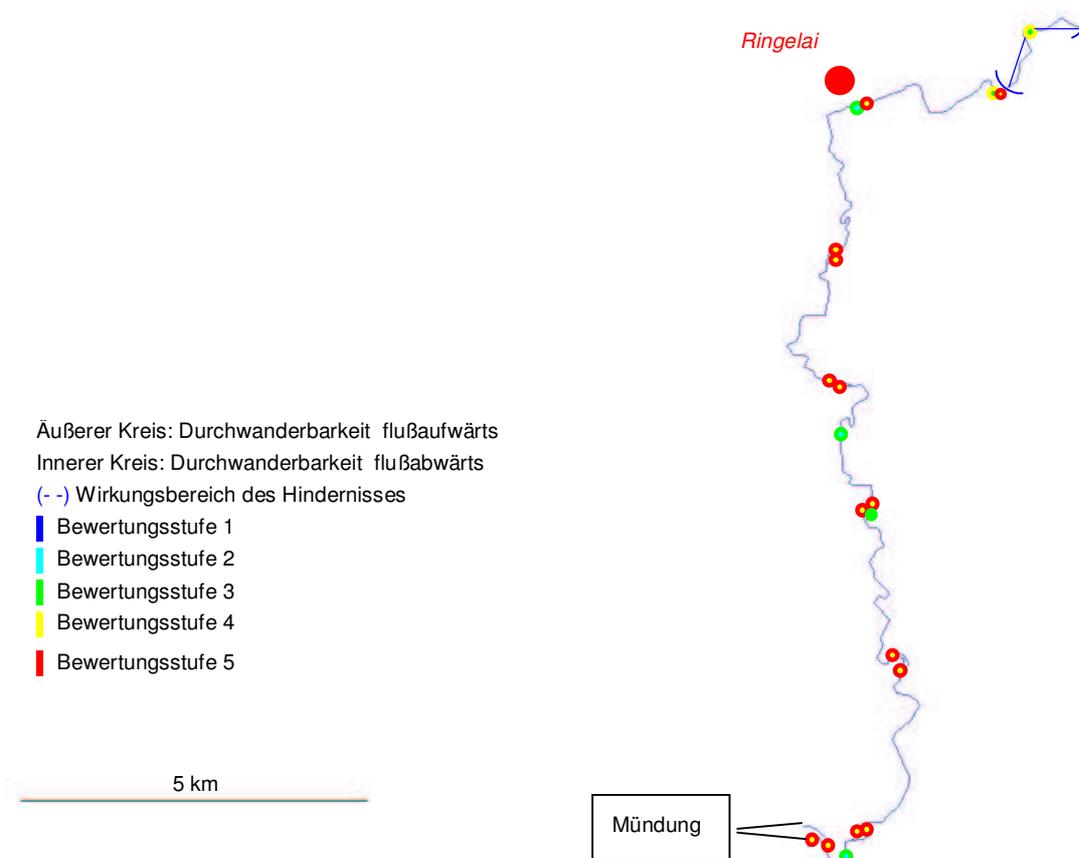
Abb. 66: Wanderhindernisse in der Wolfsteiner Ohe, Stand 1999

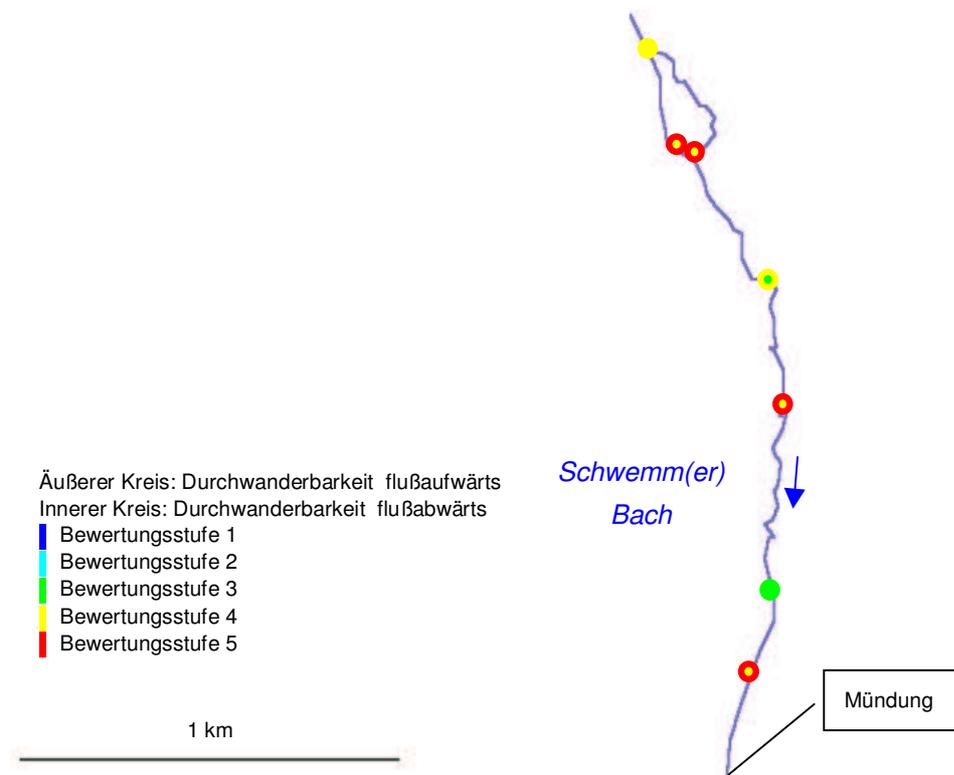
Abb. 67: Wanderhindernisse im Schwemm(er) Bach, Stand: Juli 1999

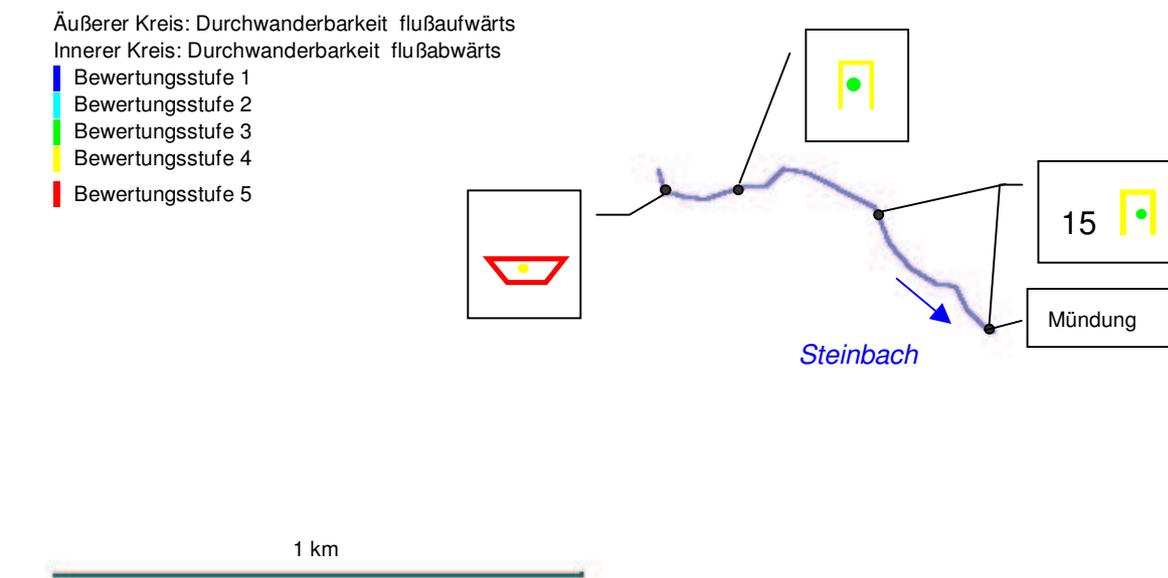
Abb. 68: Wanderhindernisse im Steinbach, Stand: September 1999

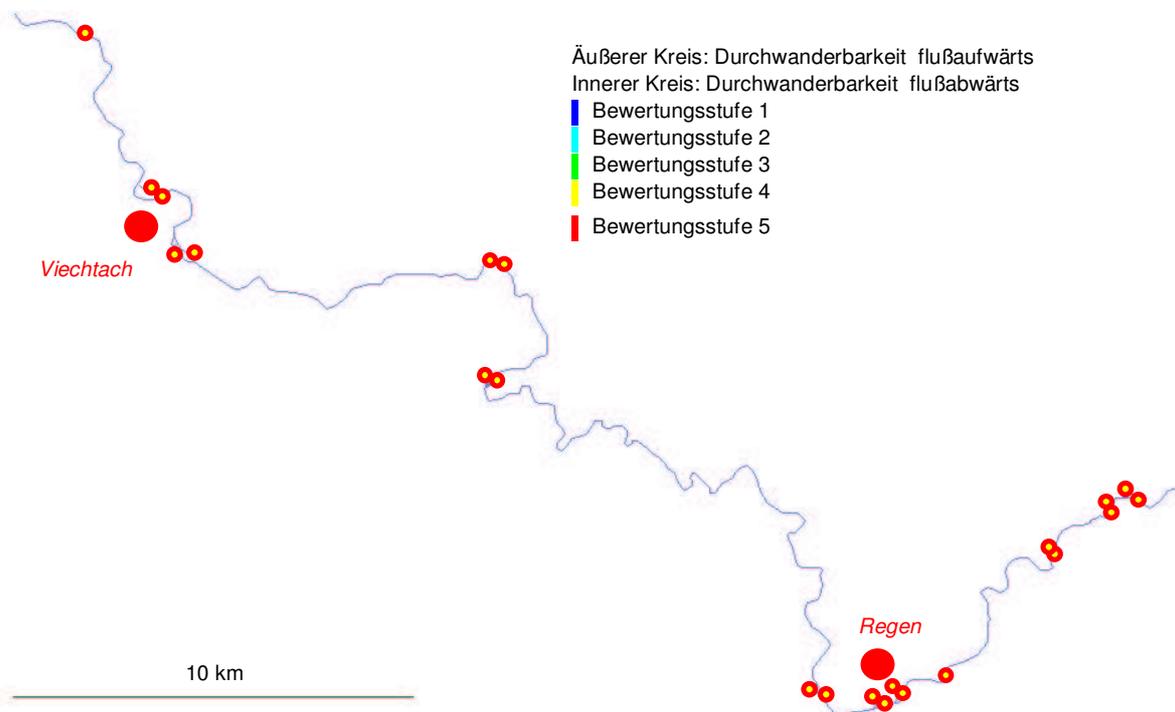
Abb. 70: Wanderhindernisse im Schwarzen Regen, Stand Oktober 1999

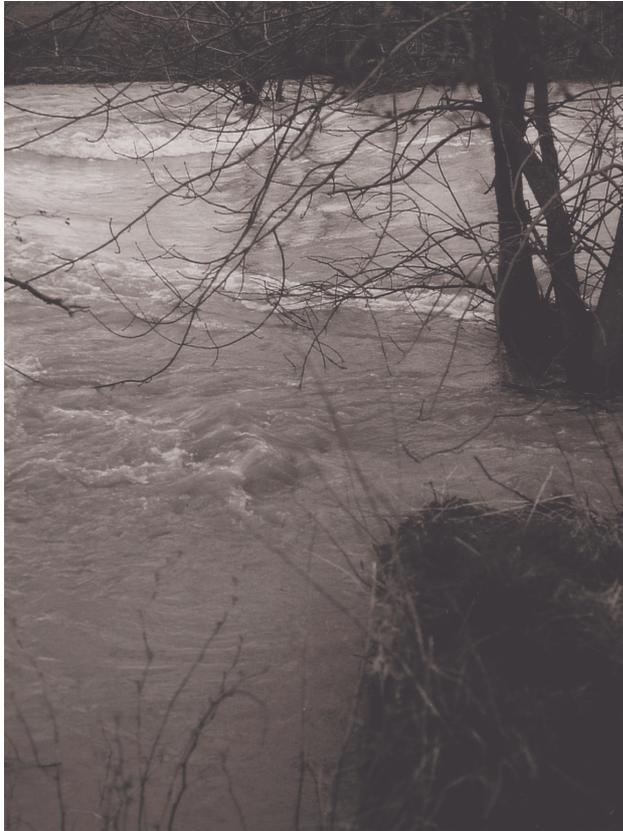
Abb. 71: Absturz bei Hochwasserabfluß, Bina ($h = 0,6$ m bei MQ)

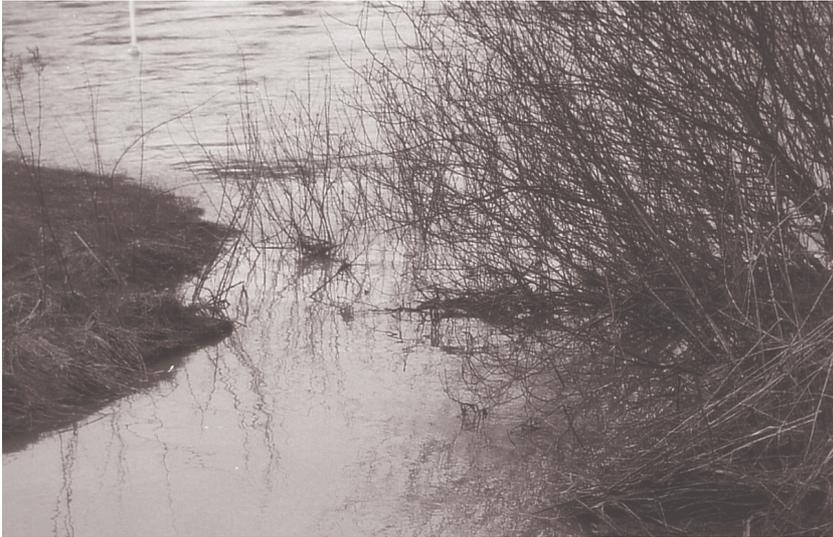
Abb. 72: Absturz bei Hochwasserabfluß, vorne: Adelsbach / hinten: Bina (h = 0,8 m bei MNQ)

An der Mündung eines Nebenbaches führte der Hochwasserabfluß zu einer vorübergehenden Aufhebung der Hinderniswirkung (Abb. 72). Hier bewirkte der Rückstau der Bina, daß im Wasser kein Gefällesprung mehr auftrat (bei MNQ $h = 0,8$ m). Die Strömungsgeschwindigkeit auf dem Bauwerk betrug nur noch $v = 0,2$ m/s. Lediglich der Höhenunterschied der Sohlen blieb bestehen.

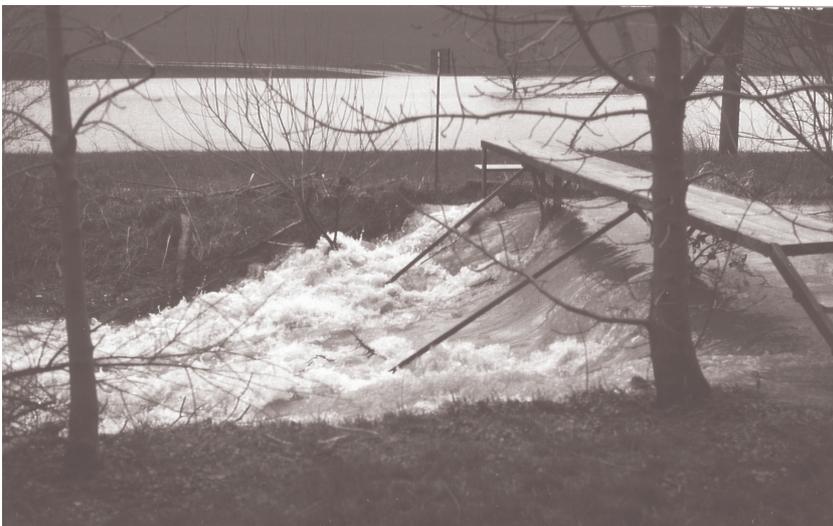
Abb. 73: Hochwasserabfluß, Bina: Vorne: Ausleitungswehr der Loichmühle, hinten: bei Hochwasserabfluß frei durchwanderbares Tertiärgerinne (normalerweise Dauergrünland)

Ein Sonderfall ist wichtig zu erwähnen: Wenn es bei Hochwasserabflüssen zu starken Ausuferungen kommt (siehe Abb. 73, Abb. 74), können auf diese Weise neue Wasserläufe und somit Wandermöglichkeiten entstehen. Nach Aussagen von Anwohnern sowie eigenen Beobachtungen dürfte der erforderliche Abfluß hierfür, natürlich stark abhängig vom jeweiligen Gewässerabschnitt, in der zeitlichen Dimension von wenigstens sogenannten einjährigen Hochwassern (HQ_1) bis deutlich seltener liegen.

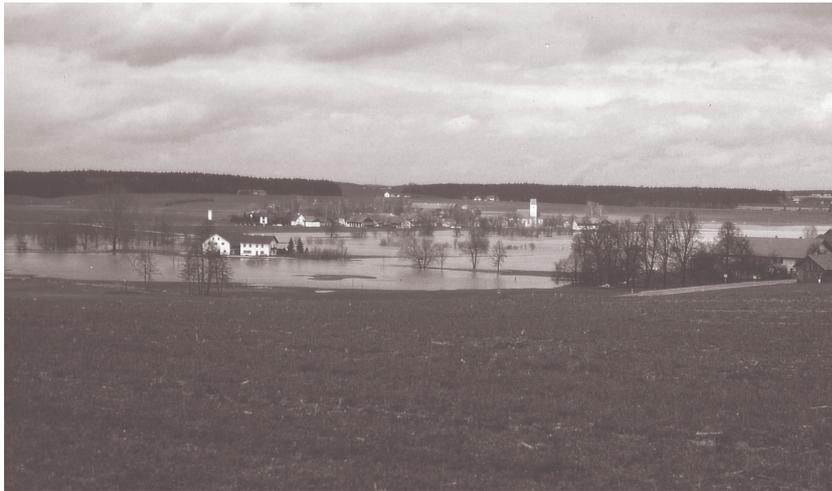
Abb. 74: Vilsaue oberhalb Vilsbiburg bei Hochwasserabfluß

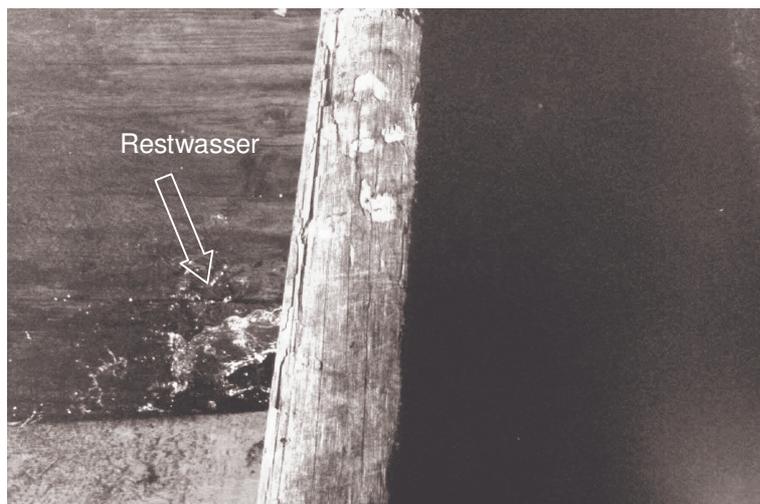
Es wurden regelmäßig Restwasseröffnungen durch Treibgut verstopft vorgefunden, so daß nur noch ein Bruchteil des Wasser abfloß. An einigen Öffnungen war auch Manipulation, das heißt, ein vorsätzliches Verschließen der Öffnung, festzustellen (Abb. 75, siehe auch Abb. 57, Abb. 58). Auch konnte bei Niedrigwasserabfluß des öfteren beobachtet werden, daß das Stauziel an den Restwasseröffnungen nicht erreicht wurde (Abb. 76, siehe auch Abb. 56). Die Öffnungen lagen dann über dem Wasserspiegel. Entsprechend floß kein Wasser in die Ausleitungsstrecke ab.

Abb. 75: Vorsätzlich mit einem Stein eine 0,2 m über dem Grund liegende Restwasseröffnung verschlossen, Reschbach, Abfluß \ll 1 l/s

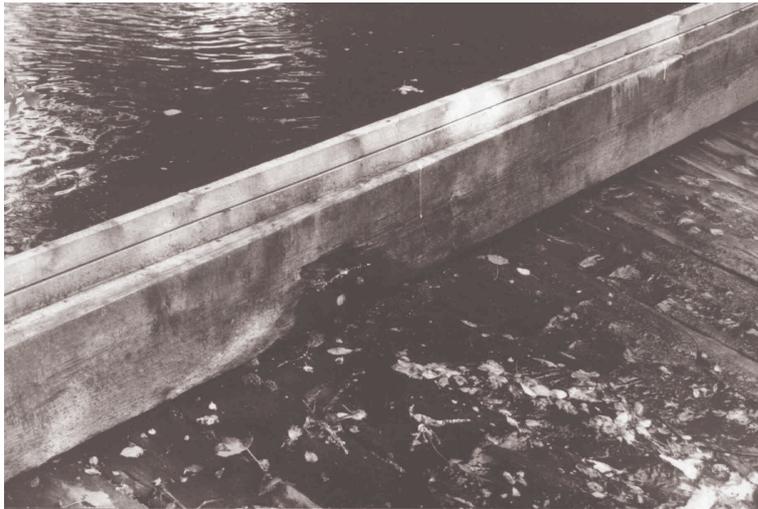
Abb. 76: Bei NQ knapp über Staupiegel liegende Restwasseröffnung, Reschbach, Abfluß $\ll 1$ l/s

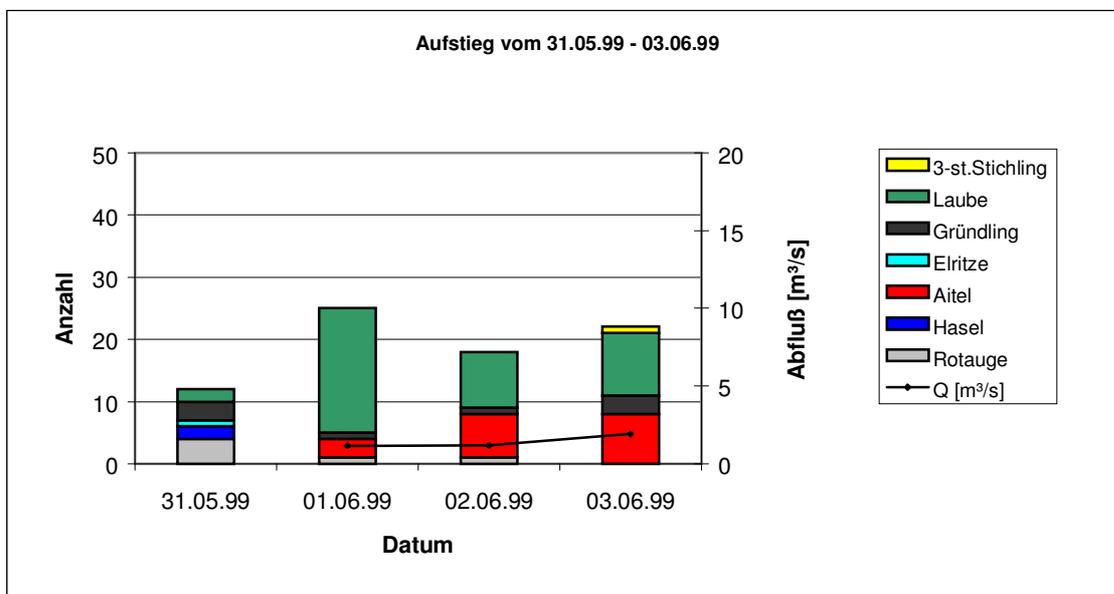
Abb. 77: Aufstieg der Fische in der Wanderhilfe Winklmühle im Zeitraum 31.05.99 – 03.06.99, Abfluß [m³/s]

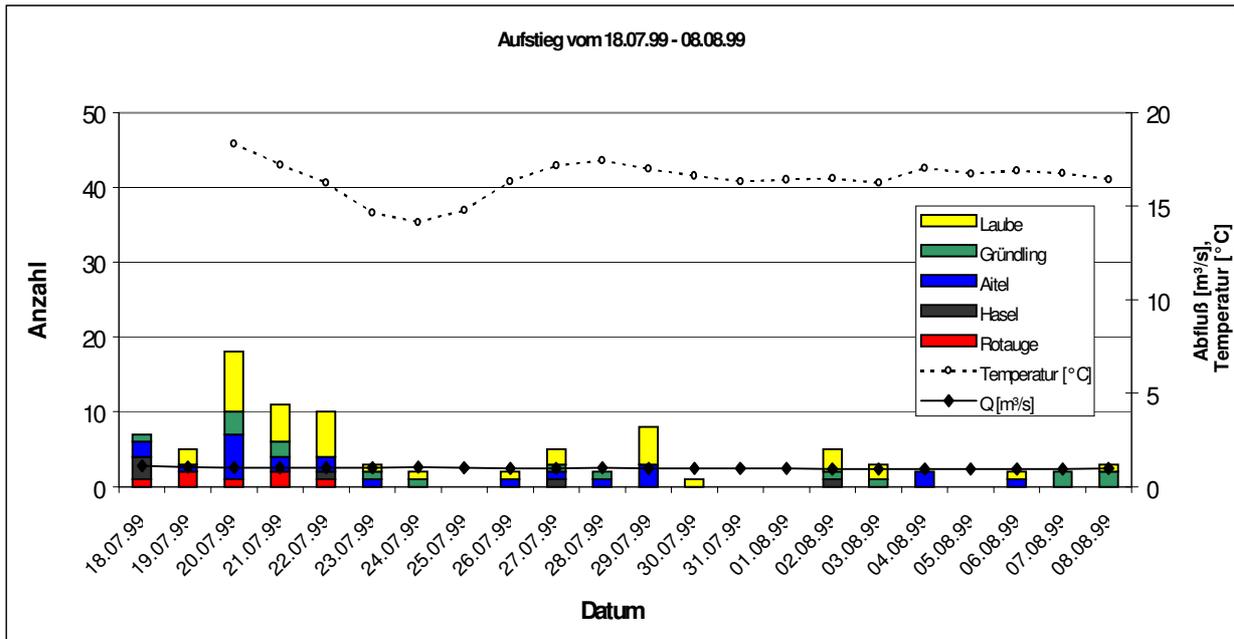
Abb. 78: Aufstieg der Fische in der Wanderhilfe Winklmühle im Zeitraum 18.07.99 – 08.08.99, Abfluß [m³/s] Pegel Grafentraubach, Temperatur [°C] im Unterlauf der Wanderhilfe

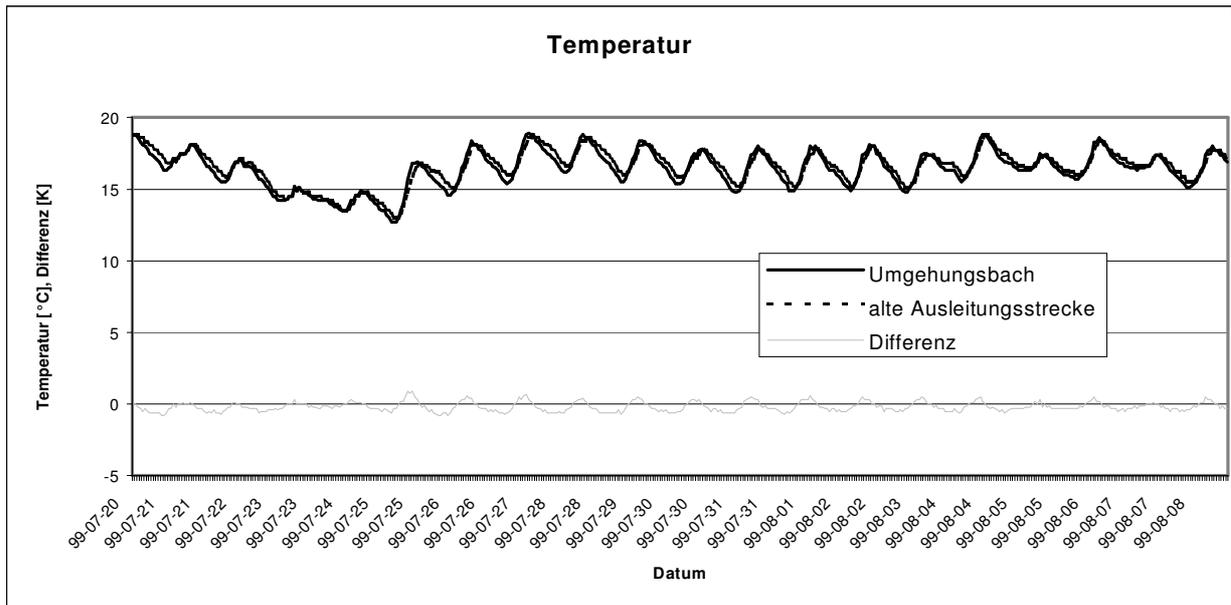
Abb. 79: Temperatur [°C], Temperaturdifferenz [K] Umgehungsbach / alte Ausleitungsstrecke, Winklmühle, Zeitraum 20.07.99 – 08.08.99

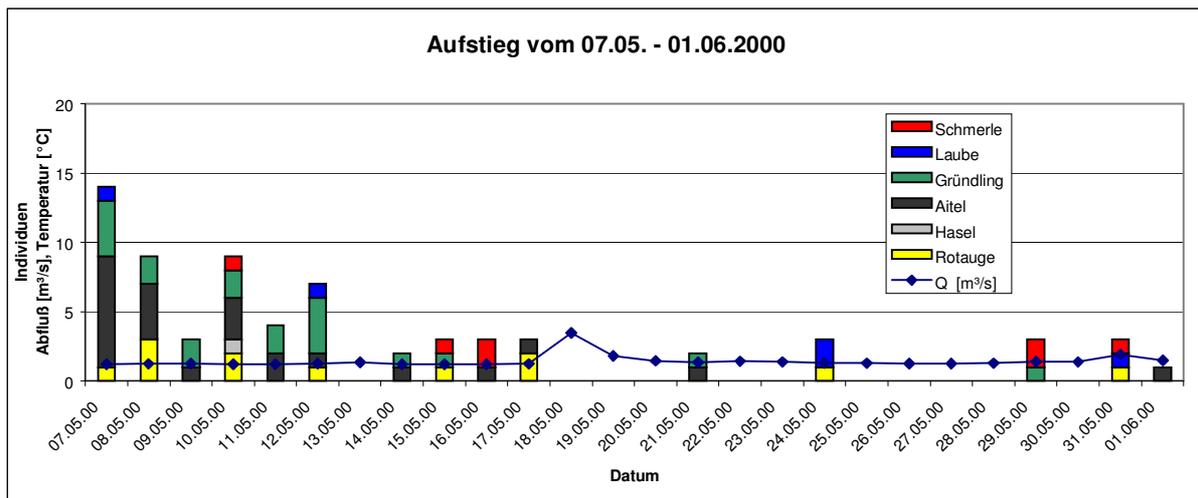
Abb. 81: Aufstieg der Fische in der Wanderhilfe Winklmühle im Zeitraum 07.05.00 – 01.06.00, Abfluß [m³/s], Temperatur [°C]

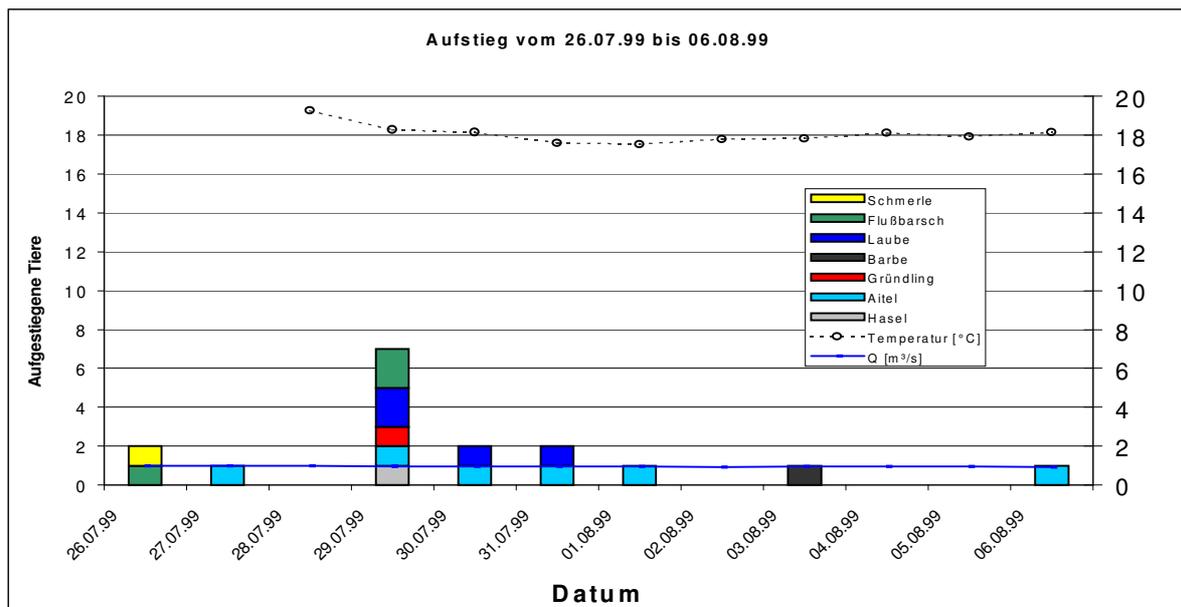
Abb. 82: Aufstieg der Fische in der Wanderhilfe Eitting im Zeitraum 26.07.99 – 06.08.99, Abfluß [m³/s] am Pegel Grafentraubach, Tagesmittel [°C] im Unterlauf der Ausleitungsstrecke

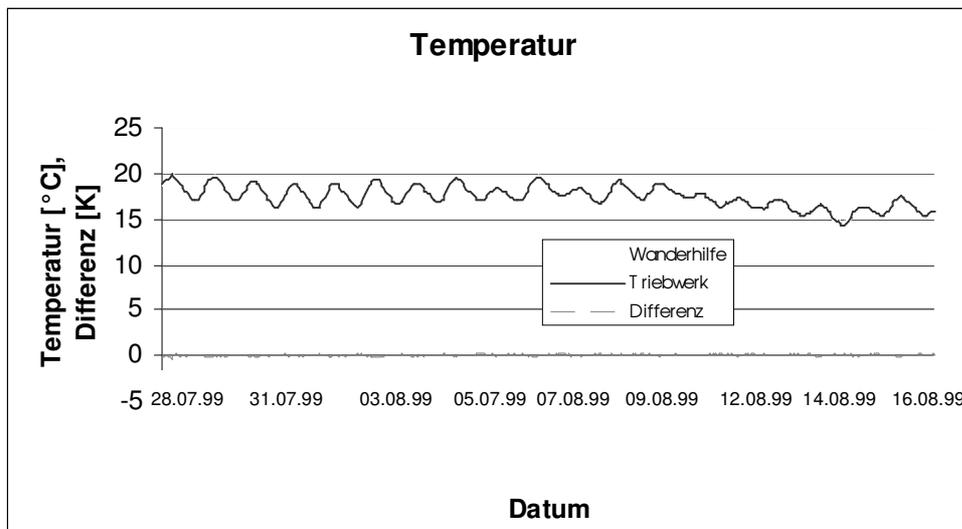
Abb. 87: Temperatur [°C], Temperaturdifferenz [K] Ausleitungsstrecke / Kraftwerksauslauf, Eitting, Zeitraum 28.07.99 – 16.08.99

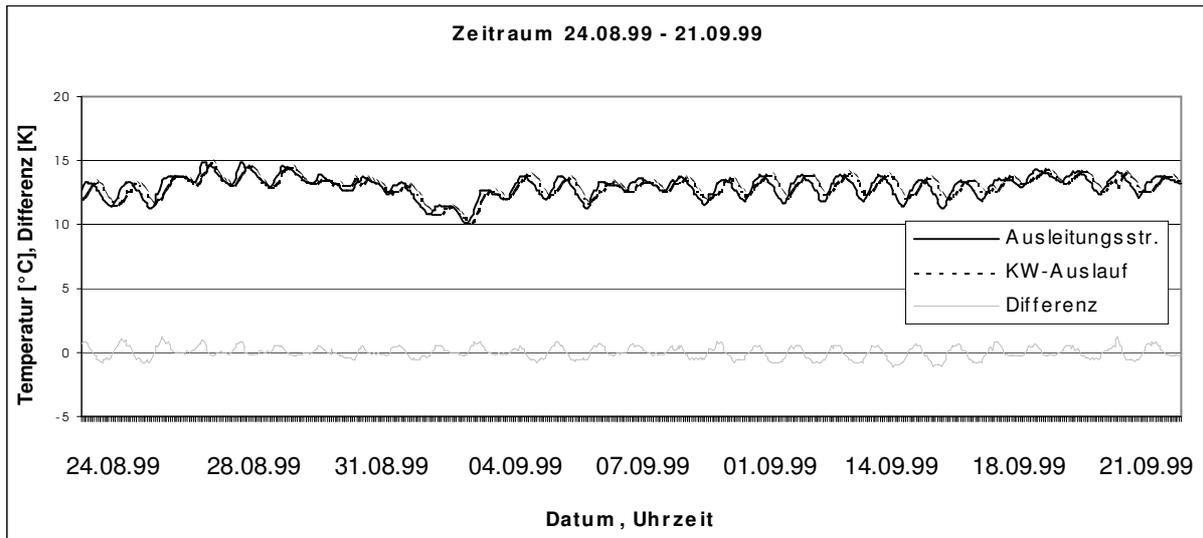
Abb. 91: Temperatur [°C], Temperaturdifferenz [K] Ausleitungsstrecke / Kraftwerksauslauf, Linden, Zeitraum 24.08.99 – 21.09.99

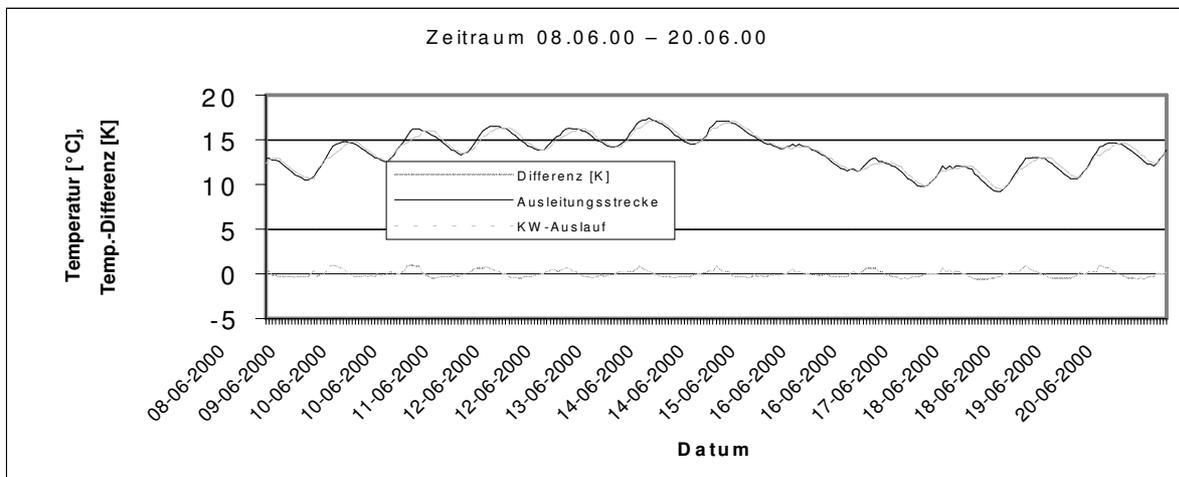
Abb. 92: Temperatur [°C], Temperaturdifferenz [K] Ausleitungsstrecke / Kraftwerksauslauf, Linden, Zeitraum 08.06.00 – 20.06.00

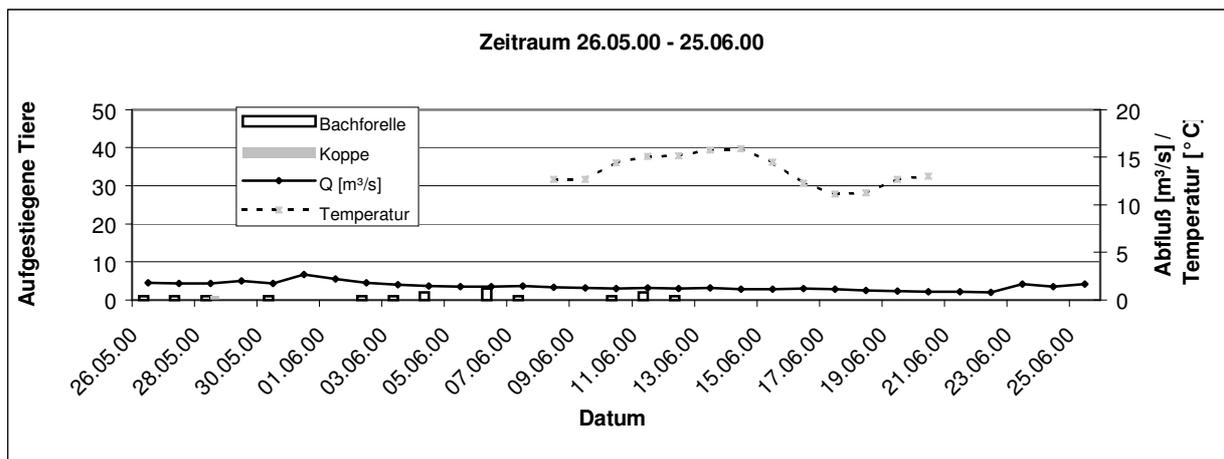
Abb. 93: Aufstieg der Fische in der Wanderhilfe Linden im Zeitraum 26.05.00 – 25.06.00, Abfluß Q [m³/s] und Tagesmittel der Ausleitungsstrecke [°C]

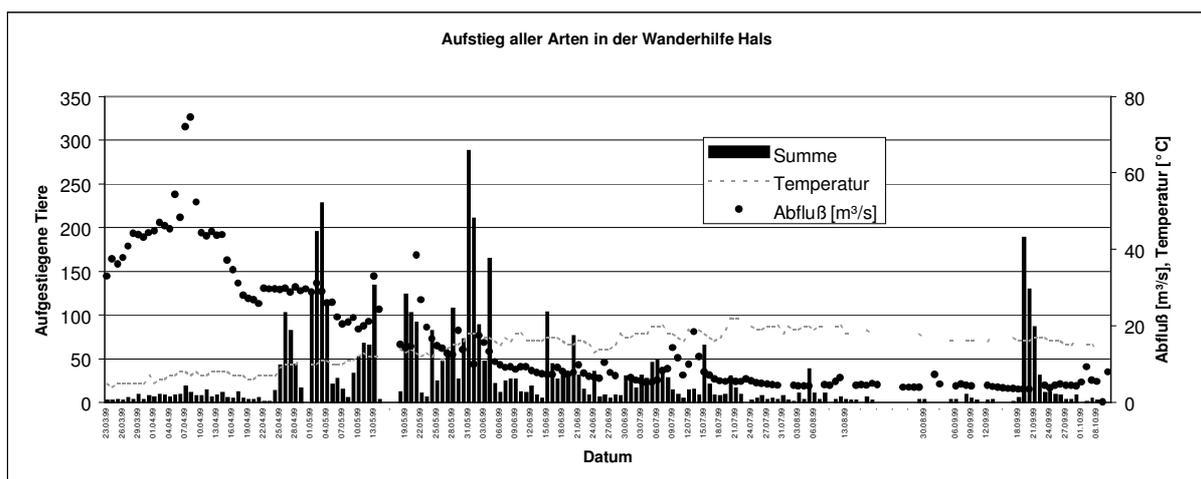
Abb. 94: Aufstieg aller Fische in der Wanderhilfe Hals, Abfluß [m^3/s] am Pegel Kalteneck (TGA-DATEN 2001), Temperatur [$^{\circ}\text{C}$] während Reusenleerung, Tage ohne Leerung: keine Temperaturangabe

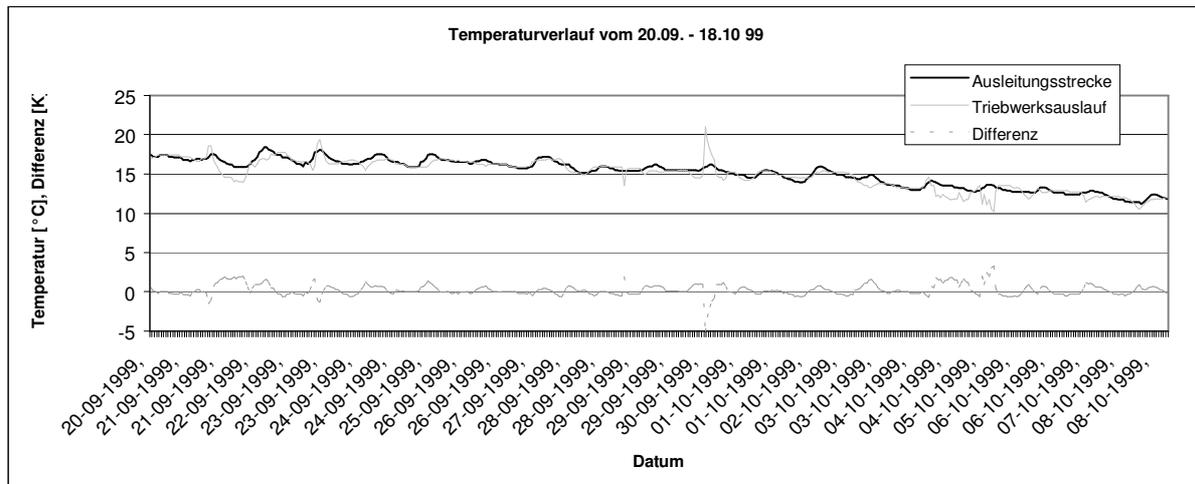
Abb. 106: Temperatur [°C], Temperaturdifferenz [K] Ausleitungsstrecke / Kraftwerksauslauf, Hals, Zeitraum 20.09.99 – 08.10.99
