# G Typische Tragwerksmängel im Ingenieurholzbau und Empfehlungen für Planung, Ausführung und Instandhaltung

P. Dietsch, S. Winter

## **1 Zusammenfassung**

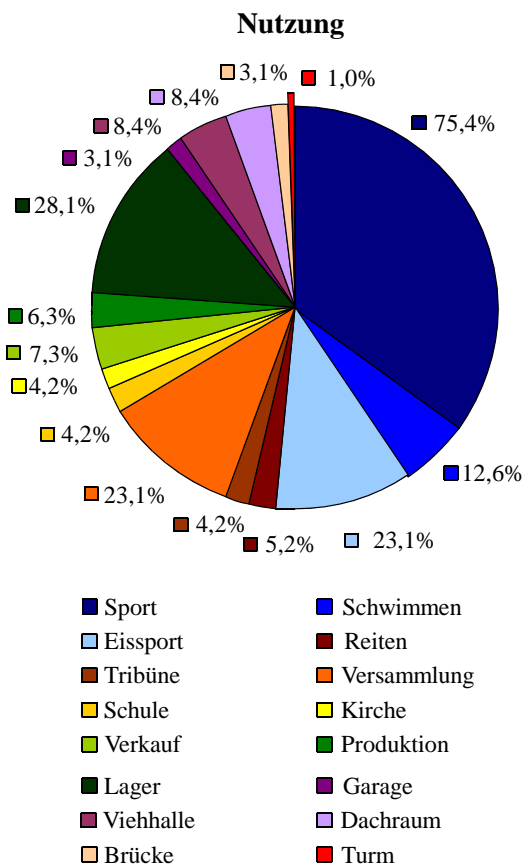
Abb. 3.1: Nutzung

Abb. 3.1 zeigt die Nutzungen der aufgenommenen Bauwerk. Sie zeigt die vielfältige Verwendung von weitgespannten Holztragwerken z. B. für Turnhallen, Versammlungsstätten und Lagerhallen. Der große Anteil an Eislaufhallen ist durch den Einsturz des Dachtragwerks der Eishalle Bad Reichenhall begründet, welcher in Deutschland eine Überprüfung aller Eishallen mit Holztragwerken nach sich zog.

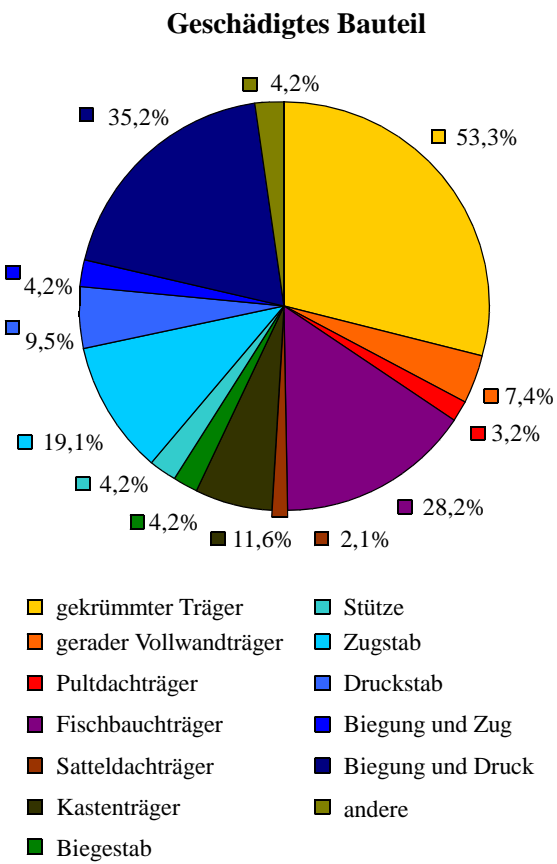
Abb. 3.2: Geschädigtes Bauteil

Die Einteilung in geschädigte Bauteile zeigt **Abb. 3.2**. Der Großteil der schadhaften Bauteile waren biegebeanspruchte Einfeldträger (z. T. mit Kragarm). Für diese wurde – falls möglich - eine weitere Unterteilung in Trägerformen vorgenommen. Diese zeigt, dass der Großteil der Tragsysteme aus großvolumigen Brettschichtholzbauteilen besteht. Viele Bauwerke enthielten Tragsysteme aus mehreren zusammengehörigen Bauteilen, darunter Rahmensysteme und Fachwerkträger. In diesem Fall wurden die betroffenen Bauteile hinsichtlich ihrer Beanspruchung unterschieden. Bauteile der Beanspruchung „Zug“ bzw. „Biegung und Zug“ sind dabei hauptsächlich Fachwerkträgern zuzuordnen, wohingegen Bauteile der Beanspruchung „Biegung und Druck“ hauptsächlich Rahmensystemen zuzuordnen sind.

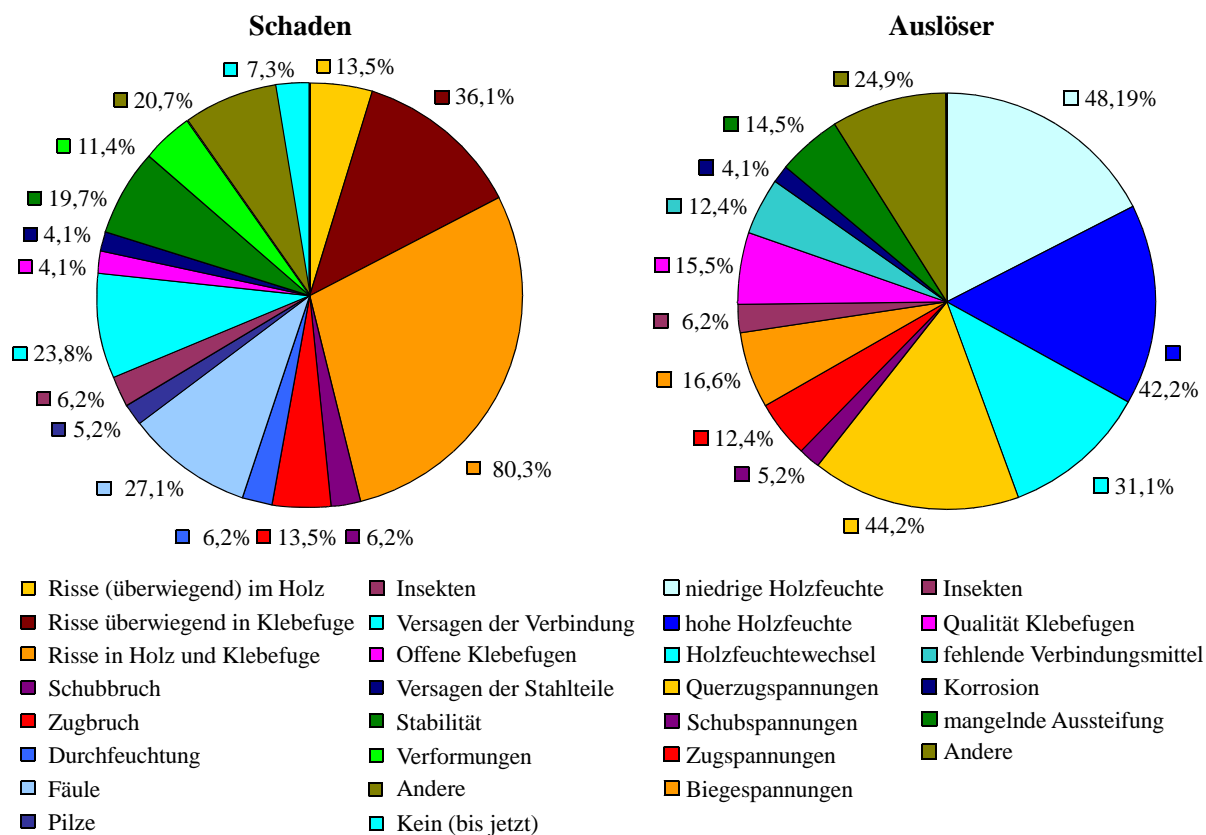
Abb. 3.3: Schaden

**Abb. 3.3** zeigt die häufigsten Schäden während 4 die zugehörigen Auslöser darstellt. Der häufigste Schadensfall sind Risse in Faserrichtung (46 %). Der Hauptgrund dafür ist eine niedrige oder häufig wechselnde Holzfeuchte. Der zweite Grund liegt in der Nichtbeachtung der geringen Querkzugfestigkeit von Holz begründet, welche (z.B. im Fall von Umlenkkraften in nicht verstärkten gekrümmten Trägern oder Satteldachträgern) in einer Rissbildung entlang der Faser resultieren kann. Der große Einfluss der Feuchte (gesteuert durch die jeweiligen Umgebungsbedingungen) auf die Leistungsfähigkeit von Holztragwerken wird auch durch den erheblichen Anteil von Schäden aufgrund eines zu hohen Holzfeuchtegehaltes unterstrichen. Darunter fallen z.B. Fäule oder Pilzbildung (14 %).

Abb. 3.4: Auslöser des Schadens

Das Versagen von Verbindungen oder das Versagen von im Bereich der Verbindung geschwächten Holzquerschnitten war ein weiterer nennenswerter, da häufig schwerwiegender Schaden.

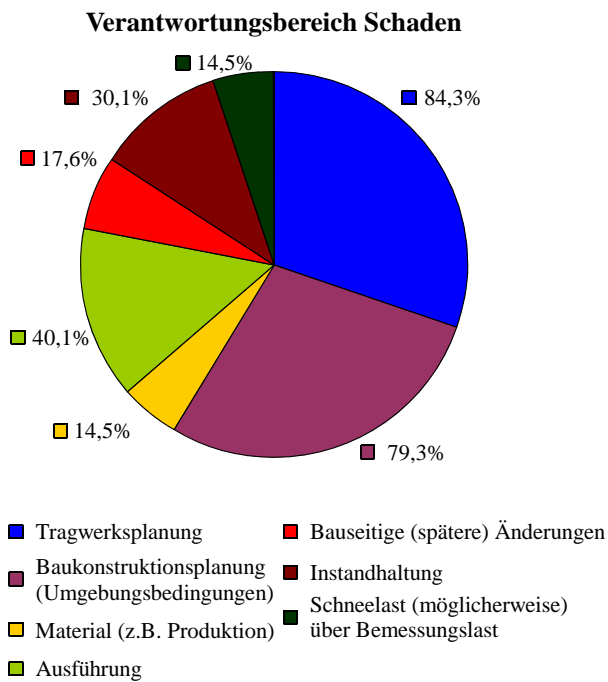
Abb. 3.5: Verantwortungsbereich Schaden

Abb. 3.5 stellt dar, welchem Verantwortungsbereichen die aufgetretenen Schäden zugeordnet werden können. Sie weist darauf hin, dass ein großer Teil der Schäden seinen Ursprung in Fehlern in der Planungsphase hat, wobei die falsche Einschätzung der zukünftigen Umgebungsbedingungen (28 %) einem großen Anteil an zukünftigen Schäden zuzuschreiben war.

Fehler in der Tragwerksplanung konnten oft auf eine Vernachlässigung bzw. fehlendes Wissen bezüglich des Standes der Technik (z. B. Querzugspannungen aus Umlenkkraften in Satteldachträgern und gekrümmten Trägern) zurückgeführt werden. Im Falle von älteren Tragwerken entsprach der allgemeine Wissensstand zum Planungszeitpunkt jedoch noch nicht immer dem heutigen Stand der Technik. Dazu gehören das Blockscherversagen in Verbindungen oder der Einsatz von Verstärkungselementen zur Aufnahme von Querzugspannungen in gekrümmten Trägern.

Schäden, die dem Verantwortungsbereich „Material“ zugewiesen wurden, entstanden u. a. durch die Verwendung von ungeeignetem Klebstoff (z. B. die Verwendung von Harnstoffharz-Klebstoff in feuchten Umgebungsbedingungen) oder die Verwendung von zu kurzen Keilzinken für Lamellenstöße.

Der Anteil an schadhafte Tragwerken, bei denen die Ausführung stark von den geprüften Konstruktionsplänen abwich, war bemerkenswert. Eine weitere beachtenswerte Schadensursache waren Umbaumaßnahmen (u. a. das Aufbringen eines Gründaches ohne zusätzliche statische Berechnungen), welche zu höheren Beanspruchungen und/oder zu veränderten Umgebungsbedingungen führten.

Der fachlich und zeitlich korrekte Bauunterhalt ist eine Grundvoraussetzung für ein gleichbleibendes Tragverhalten über die Lebenszeit des Bauwerks. In vielen der untersuchten Fälle war diese Anforderung nicht erfüllt, was in einer abnehmenden Tragsicherheit und einem erhöhten Schadensrisiko resultierte. Im vierten Abschnitt ist das mögliche Vorgehen zu Untersuchung und Instandhaltung von weitgespannten Holztragwerken erläutert.

Abb. 3.5 erlaubt auch die abschließende Feststellung, dass die Schneelast, häufig als Grund für Schäden zitiert, in den seltensten Fällen im Bereich der Bemessungsschneelast lag. Sie ist in diesem Zusammenhang somit höchstens als Auslöser, nicht jedoch als Ursache für Schäden zu nennen.

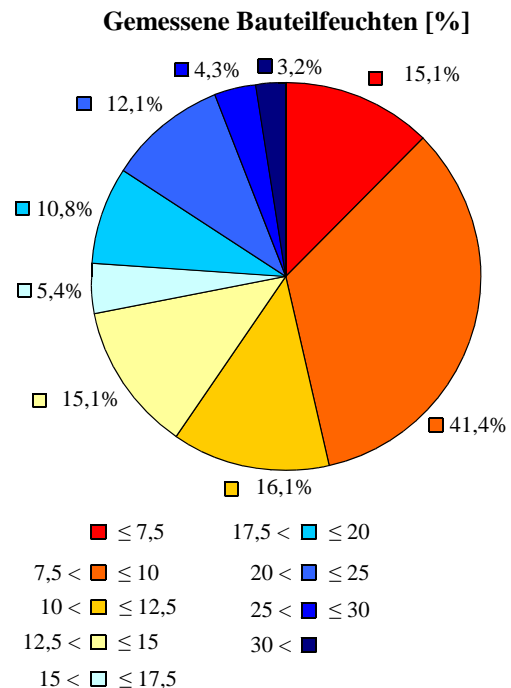
Abb. 3.6: Gemessene Bauteilfeuchten

Welche Auswirkungen die spätere Bauwerksnutzung und damit die Umgebungsbedingungen auf die sich einstellende Holzfeuchte haben, zeigt Abb. 3.6. Diese Abbildung beweist, dass besonders den niedrigen Holzfeuchten größere Beachtung geschenkt werden sollte. Mehr als die Hälfte der Tragwerke (58 %) wies Holzfeuchten auf, die unter der üblicherweise für Herstellung und Auslieferung angenommenen Holzfeuchte von 12 % lagen. In 21 % der Fälle lag die Holzfeuchte sogar unter 8%, was eine Abweichung von mehr als 33 % von der üblichen Herstellfeuchte darstellt. Die in diesen Fällen auftretenden feuchteinduzierten Spannungen übersteigen häufig die Querszugfestigkeit von Holz und führen zu Spannungsabbau in Form von Rissentstehung. Dieser Prozess wird verstärkt, wenn breite und damit in Bezug auf Holzfeuchteänderungen trägere Querschnitte oder Verbindungen mit weit auseinander liegenden Verbindungsmittelgruppen (Sperreffekt) zum Einsatz kommen. Nutzungen, in denen sich besonders niedrige Holzfeuchten einstellen sind z. B. Sporthallen oder Produktionshallen. Auch Nutzungen die hohe Änderungen der Holzfeuchte bedingen (z. B. Eishallen oder Reithallen), implizieren hohe Holzfeuchtegradienten und damit potentielle Rissentstehung. Zusammenfassend ist festzustellen, dass der Feuchteketten während Herstellung, Transport, Lagerung, Einbau und Betrieb sowie dem schonenden Einsatz von Trocknungsgeräten in der Bauphase und Lüftungsanlagen in den ersten Betriebsmonaten größere Aufmerksamkeit geschenkt werden sollte.

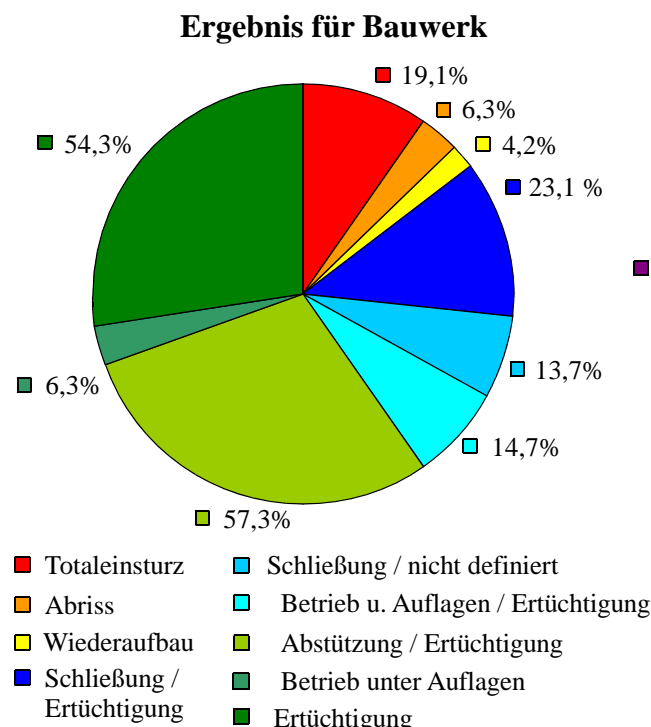
Abb. 3.7: Ergebnis für Bauwerk

Abb. 3.7 zeigt das Ausmaß der Schädigung für das jeweilige Bauwerk. In 10 % der Fälle kam es dabei zu einem Totaleinsturz, bei weiteren 5 % musste das Tragwerk abgerissen bzw. wieder aufgebaut werden. In allen anderen Fällen waren kurzfristige Maßnahmen wie Schließung und/oder Abstützung und anschließende Ertüchtigung ausreichend. In Fällen, in denen das Tragwerk ertüchtigt werden musste, zählten die Rissverpressung mittels Injektion von Epoxidharz bzw. das Einbringen von stiftförmigen Verstärkungselementen (Schrauben, Gewindestangen) oder das Aufkleben von flächenförmigen Verstärkungselementen (Furnierschichtholz) mit einem Anteil von jeweils ca. einem Viertel zu den am häufigsten angewendeten Maßnahmen (siehe Abb. 3.8). Nicht selten kam dabei auch eine Kombination von Ertüchtigungsmaßnahmen zur Anwendung.

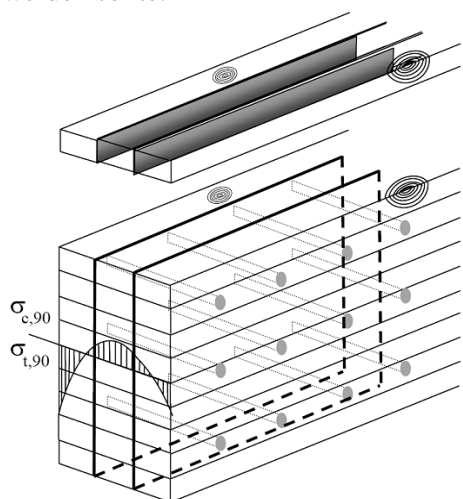
Abb. 4.1: Schematische Darstellung einer Schlitzblechverbindung incl. möglicher Einflüsse

Verbindungen mit hoher Tragfähigkeit (z. B. Schlitzblechverbindungen mit Stabdübeln) benötigen eine bestimmte Anschlussfläche (siehe [Abb. 4.1](#)). Je größer diese Fläche ist, desto höher wird die Rotationssteifigkeit der Verbindung sein. Dies führt dazu, dass in Abhängigkeit der Lasteinleitung der äußeren Kräfte, von der Verbindung nicht nur Normalkräfte, sondern auch Biegemomente zu übertragen sind. Die Beanspruchung der Verbindungsmittel aufgrund dieser Biegemomente ist nicht zu unterschätzen und sollte abgeschätzt werden, indem die Verbindung nicht als gelenkige Verbindung, sondern mit einer Rotationssteifigkeit versehen, modelliert wird.

Die im vorigen Abschnitt erläuterten Auswirkungen geringer Holzfeuchte treffen auch hier zu. Die Querkzugspannungen aus dem Schwindvorgang (siehe schematische Darstellung in [Abb. 4.1](#)) reduzieren die übertragbaren Schubspannungen entlang der äußeren Verbindungsmittelreihen sowie die übertragbaren Spannungen aus Spaltzugwirkung der Verbindungsmittel. Dies kann zu einer beträchtlichen Reduktion der übertragbaren Lasten führen bzw. die Wahrscheinlichkeit eines Blockscherversagens (siehe [Abb. 4.2](#)) erhöhen.

Zusätzlich kann im Bereich der Schlitzblechverbindungen ein negativer Sortiereffekt auftreten, da der Querschnitt in mehrere, schmalere Querschnitte aufgeteilt wird (siehe schematische Darstellung in [Abb. 4.1](#)) und die Auswirkung von Holzfehler somit größer wird. Es sollte deshalb in Erwägung gezogen werden, die für Nachweise im Nettoquerschnitt anzusetzende Festigkeitsklasse in solchen Fällen um eine Klasse zu reduzieren.

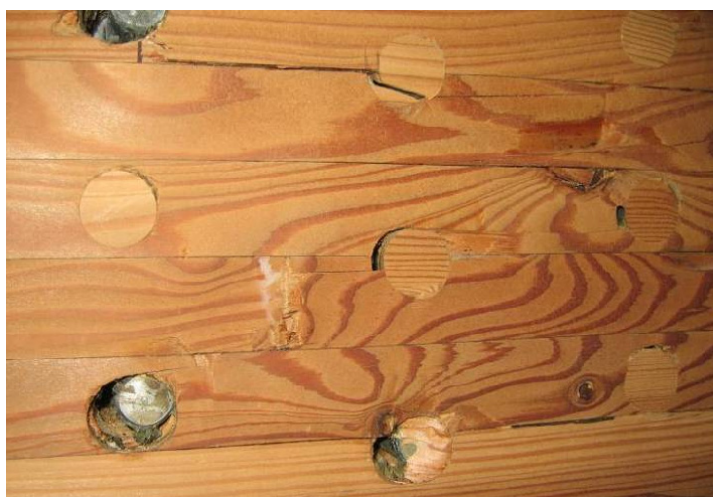
Abb. 4.2: Schub- und Zugbrüche in einer Zugverbindung aufgrund Blockschersversagens

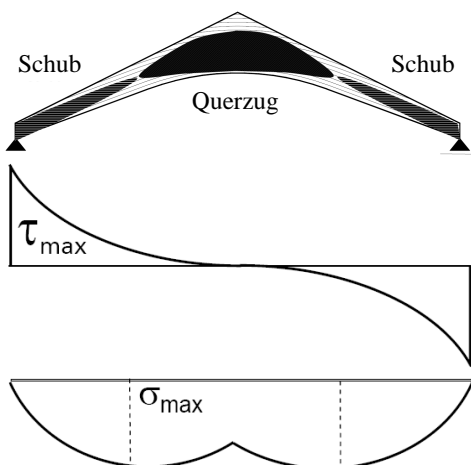
*Abb. 4.3: Schematische Darstellung einer Schlitzblechverbindung incl. möglicher Einflüsse*

Biegung optimierte Bauteile darstellen, die in Folge dessen in den Auflagerbereichen sehr hohen Schubspannungen ausgesetzt sind (siehe schematische Darstellung in [Abb. 4.3](#)). Die beiden Spannungen, die sich z. T. überlagern, führen gemeinsam zu einer hohen Ausnutzung des Trägers über seine komplette Länge. Dieser Sachverhalt erfordert die besondere Beachtung der Auswirkungen feuchteinduzierter Spannungen sowie erlaubter Risstiefen.

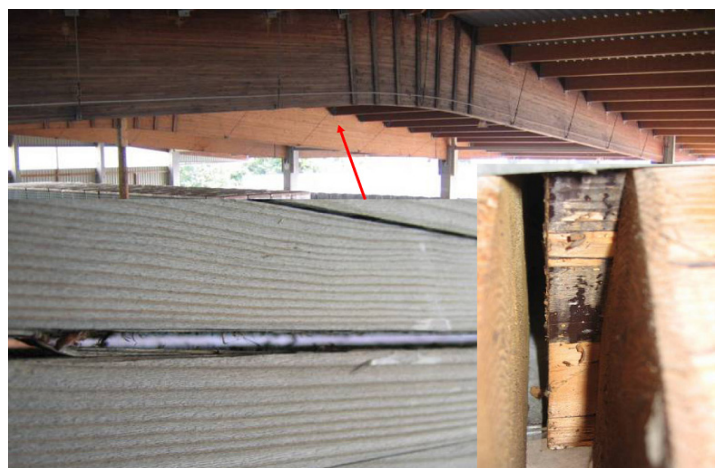
*Abb. 4.4: Schub- und Zugbrüche in einer Zugverbindung aufgrund Blockscherversagens*

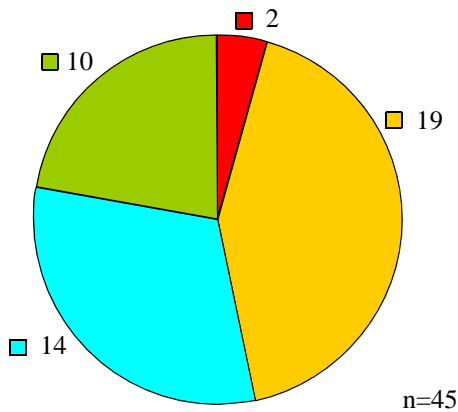
*Abb. 5.1: Holztragwerke der Stadt München - Priorität I*

in Vergleich der [Abb. 5.1](#) und [Abb. 5.2](#) zeigt die Sinnhaftigkeit einer solchen Priorisierung. Im Falle der Untersuchung der Holztragwerke der Stadt München war der Großteil der nach Abschluss der Bau-

werksuntersuchungen als kritisch eingestuftem Tragwerke im Vorfeld der Untersuchungen der ersten Priorität und damit der ersten Überprüfungsrunde zugeordnet worden. Von 45 Tragwerken in Priorität I waren 47 % zu ertüchtigen, wohingegen von den Tragwerken der Prioritäten II und III nur noch 14 % zu ertüchtigen waren.

- Kategorie I - Sofort Sperren
- Kategorie II - Ertüchtigung noch vor Winter
- Kategorie III - geringfügige Sanierung
- Kategorie IV - keine Sanierung notwendig

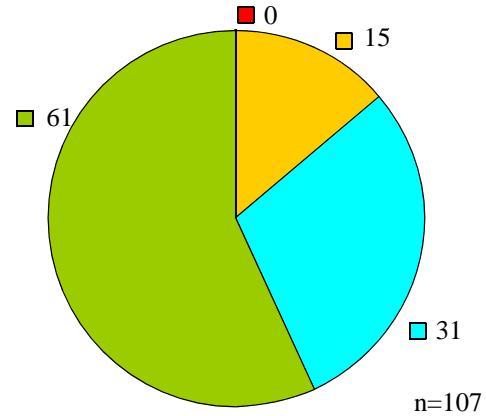
*Abb. 5.2: Holztragwerke der Stadt München - Priorität II+III*

- Kategorie I - Sofort Sperren
- Kategorie II - Ertüchtigung noch vor Winter
- Kategorie III - geringfügige Sanierung
- Kategorie IV - keine Sanierung notwendig
