**Der Wiederaufbau Augsburgs
nach den Zerstörungen im Zweiten Weltkrieg
Baupolitik, Stadtplanung und Architektur**
Gregor Nagler

Vollständiger Abdruck der von der Fakultät für Architektur der Technischen Universität München zur Erlangung des akademischen Grades eines Doktors der Philosophie (Dr. phil.) genehmigten Dissertation.

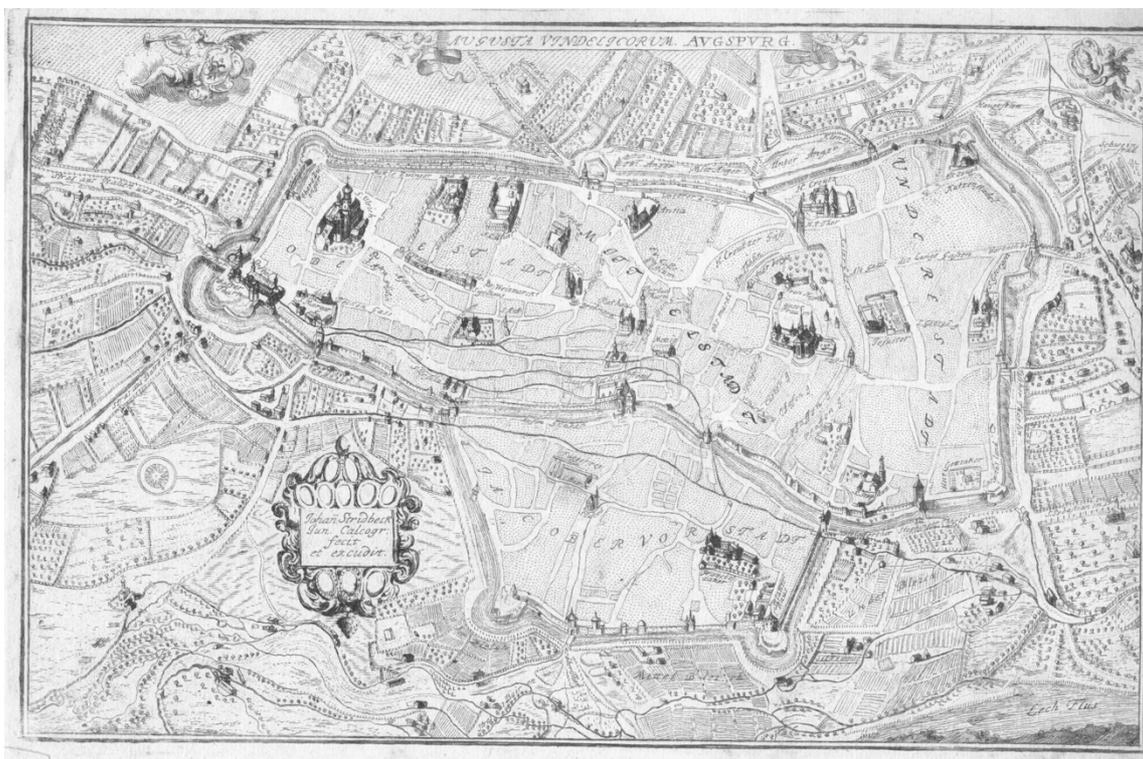
Johann Stridbeck, Stadtplan von Augsburg um 1700, Quelle: Sammlung Gregor Nagler

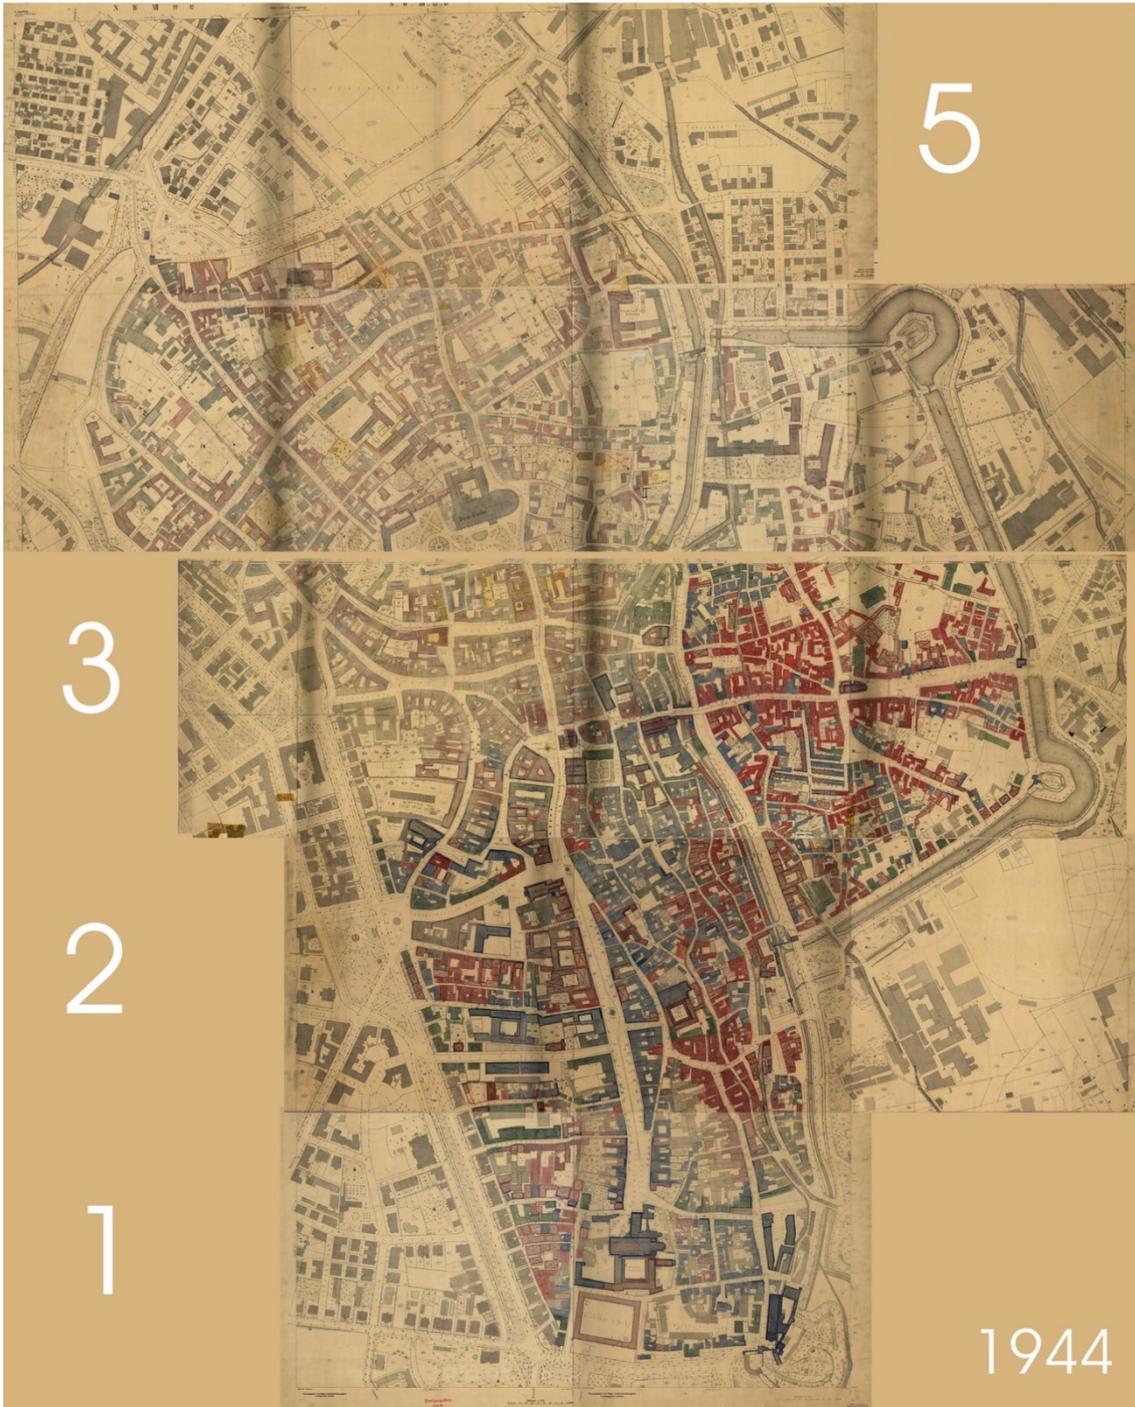
Schadensplan von 1944, Quelle: Stadt Augsburg, Untere Denkmal-
schutzbehörde

Einheitliche Richtlinien zur Schadenserfassung existierten indes erst seit dem 15. Juli 1944; sie waren vom »Wiederaufbaustab für die zerstörten Städte« unter der Leitung Speers aufgestellt worden. Unter anderem sollten Schadenspläne im Maßstab 1:5.000 vierteljährlich aktualisiert werden. Zudem stellte man die Schadenskategorien »total« (Schadensgrad 70-100%) und »schwer« (Schadensgrad 50-70%)

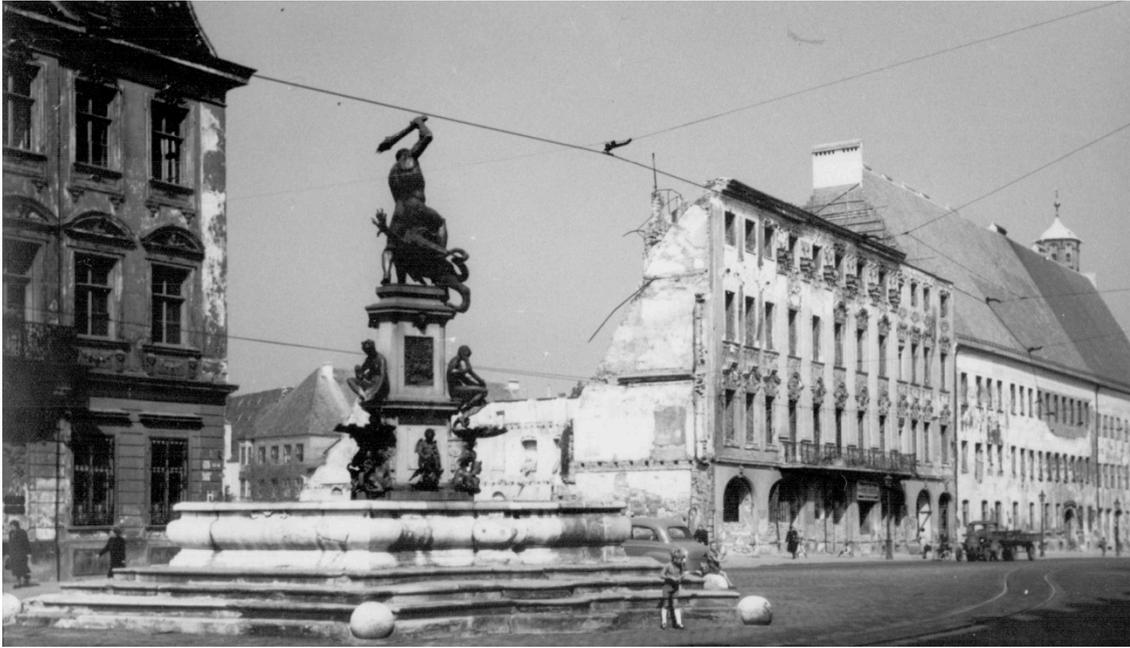
Das zerstörte Hotel »Drei Mohren«, Fotografie um 1950, Quelle: Sammlung Gregor Nagler

Große Bemühungen unternahm man auch, um die »Badstuben«, Hans Fuggers Kunstkabinette (1569-71) in den Fuggerhäusern zu sichern. Im so genannten Musensaal, der schwer beschädigt worden war, wurden die Terrakottabüsten abgenommen.⁴⁰⁴ An einigen anderen ausgebrannten Bauten, wie dem Neuen Bau, dem Hotel »Drei Mohren«, der Domprobstei, dem Hummelhaus mit seinen Fresken von Giulio Licinio und anderen Bürgerhäusern wurden die Kronen der Schauffassaden auf Veranlassung Liebs und Ohlenroths durch den Stuckateur Hermann Weißkirchen mit einem schützenden Zementstrich versehen.⁴⁰⁵ Lieb ließ sich sogar zu Ausführungen über städtebauliche Maßnahmen eines Wiederaufbaus hinreißen.⁴⁰⁶

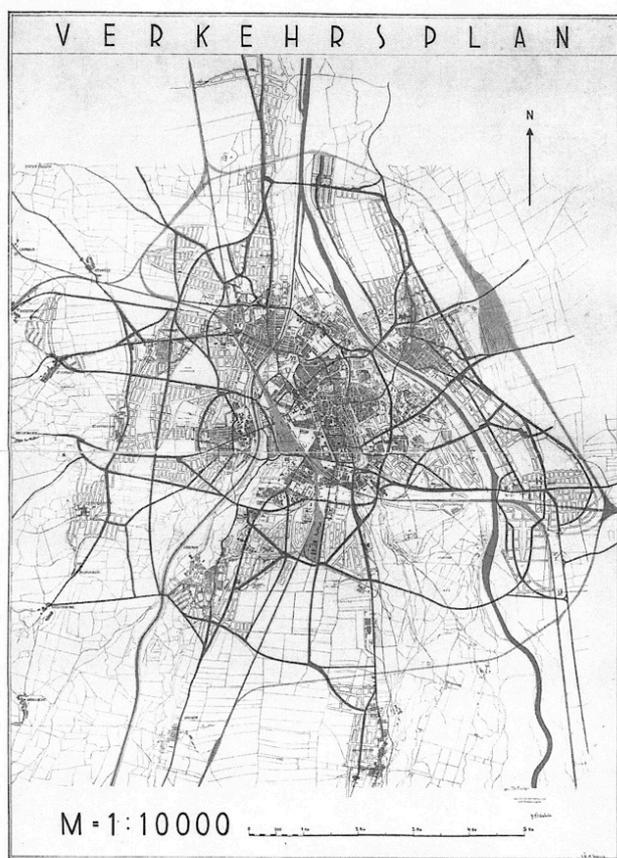
Theodor Fischer, Verkehrsplan,
Quelle: General-Bebauungs- und
Besiedelungsplan, 1930

Zur Anbindung der Innenstadt von Osten und Süden hielt Fischer zwei weitere Durchbrüche, einen bei St. Margareth,⁵⁴⁴ einen anderen inmitten des Ulrichsviertels für unumgänglich. Neben dem Straßennetz regte der Stadtplaner einen Flugplatz an einem nicht näher genannten Standort im Süden⁵⁴⁵ sowie einen Güterbahnhof östlich von Lechhausen mit Anschluss an den Rhein-Main-Donau-Kanal an,⁵⁴⁶ eine Prämisse für die Ansiedlung neuer Industrie hauptsächlich in Lechhausen. Im Übrigen musste auch Fischer feststellen, dass

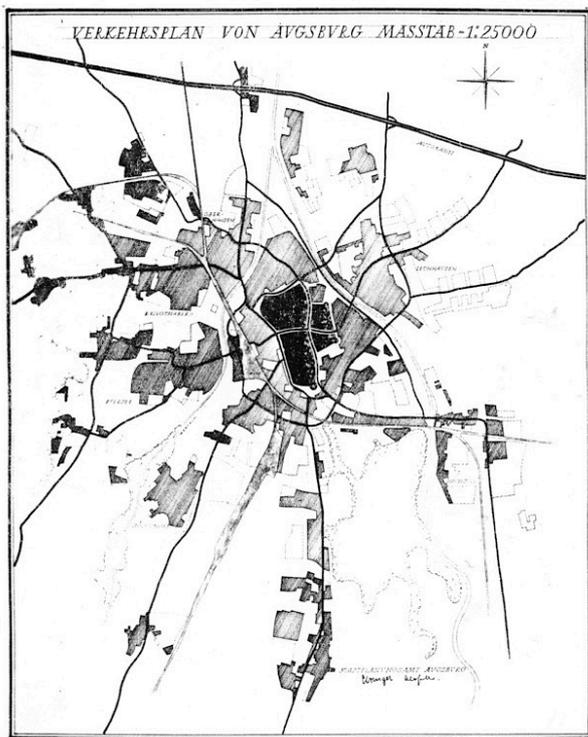
Georg Werner und Vino Eisinger, Verkehrsplan, Quelle: Wirtschaftsplanentwurf, 1949,

anstelle der Stadtmauern entstandenen Straßenzugs vom Klinkertorplatz zum Theodor-Heuss-Platz und weiter zur Haunstetterstraße für den motorisierten Verkehr an - wobei er vom Überlandverkehr aus Richtung Lindau und Landsberg zur Autobahn entlastet werden sollte.⁵⁹⁰ Um dies zu gewährleisten, waren sowohl die Ost-West-Achse als auch die Nord-Süd-Achse - beide trafen am Stadttheater aufeinander - »eingehängt« in eine »Vertei-

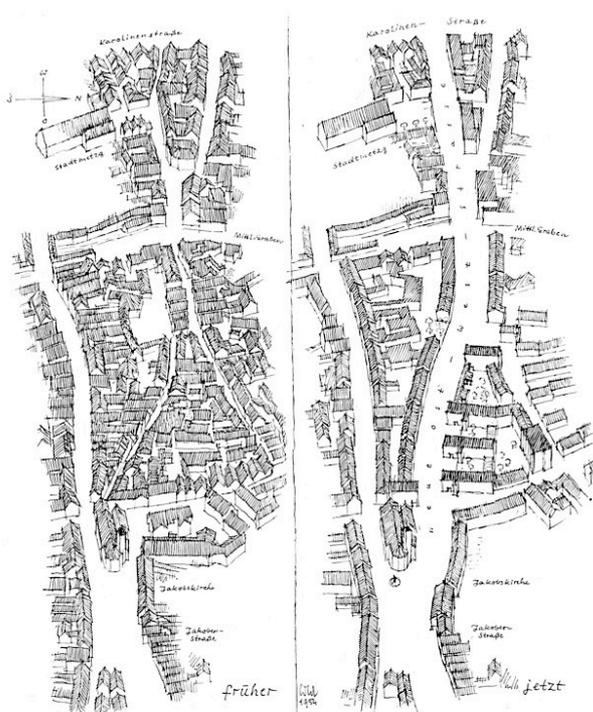
Walther Schmidt, Ost-West-Achse,
Quelle: Schmidt, Wiederaufbau,
1955

Wirtschaftsplan projektierten Ost-West-Achse sowie die Schließung der Lücken an der großen, traditionellen Nord-Süd-Achse.⁶⁶⁹

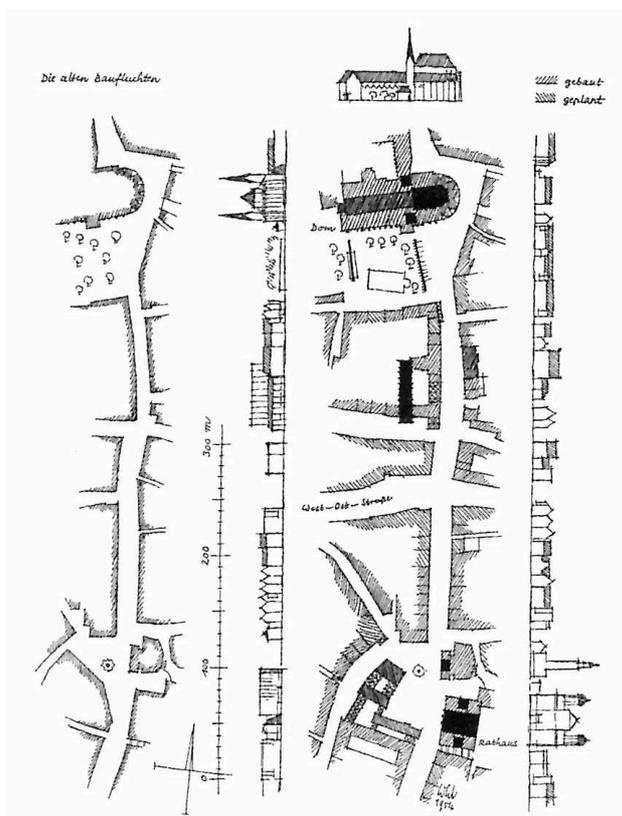
Walther Schmidt, Nord-Süd-Achse, Quelle: Schmidt, Wiederaufbau, 1955

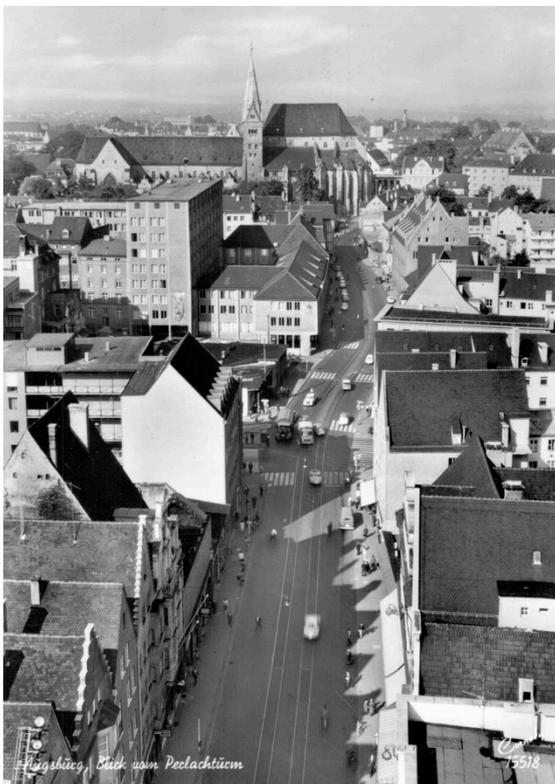
Blick vom Perlachturm zum Dom mit Stadtwerkehaus, Postkarte um 1960, Quelle: Sammlung Gregor Nagler

Hatte Walther Schmidt am Domvorplatz damit sensibel auf den baugeschichtlichen Kontext reagiert, so fühlte er sich im völlig zerstörten mittleren, auf der alten Parzellierung wiederentstehenden Bereich der Nord-Süd-Achse, berufen, an zwei Stellen aus ästhetischen Gründen mit der historisch entstandenen städtebaulichen Situation zu brechen und sie »zu Ende zu denken.«⁷¹³ Bezeichnenderweise nahm er diese »Korrektur« des Vorkriegszustandes wiederum anstelle zweier

zerstörter Bauten des 19. Jahrhunderts, dem ehemaligen Riedingerhaus und der Börse, vor, die er, konform mit der damaligen Haltung gegenüber den Zeugnissen des 19. Jahrhunderts, für städtebauliche Fehlgriffe hielt.⁷¹⁴ Schon bei der Trümmerräumung hatte man deshalb nicht viel Wert auf den Schutz ihrer Architektur, sondern mehr auf die Verwertung ihrer hochwertigen Materialien gelegt.⁷¹⁵ Schmidt zielte durch die höhenmäßige Differenzierung

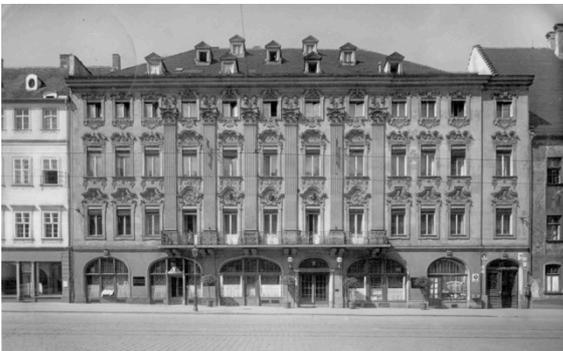
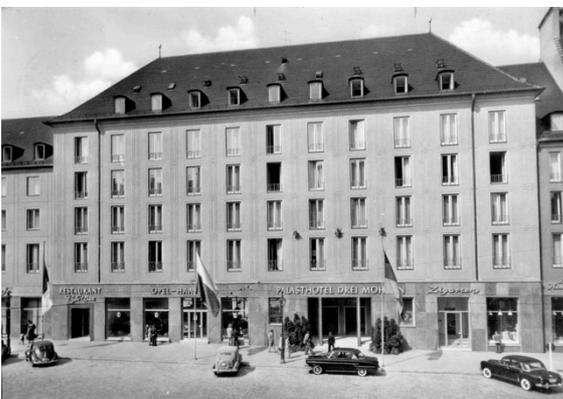
Hotel »Drei Mohren« vor der Kriegszerstörung und nach dem Aufbau, Postkarten um 1930 und um 1960, Quelle: Sammlung Gregor Nagler

umgesetzt, ein flammender Appell Norbert Liebs⁷⁴⁴ verhallte schließlich kaum noch gehört. »Wenn heute die alte Fassade abgebrochen und an ihrer Stelle ein völliger Neubau gesetzt würde,« hatte Lieb zu bedenken gegeben, »so wäre dieser Neubau eben nichts anderes als ein x-beliebiges Hotel.«⁷⁴⁵ Die Veränderungen Ludwig Leybolds im 19. Jahrhundert kamen nun als Argument gerade recht, um zu begründen, warum diese Fassade nicht »wertvoll« oder »stilrein« genug war. Die *zeichenartige Architektur* an der Maximilianstraße verschwand während die Parzellengrenze weitgehend erhalten blieb.

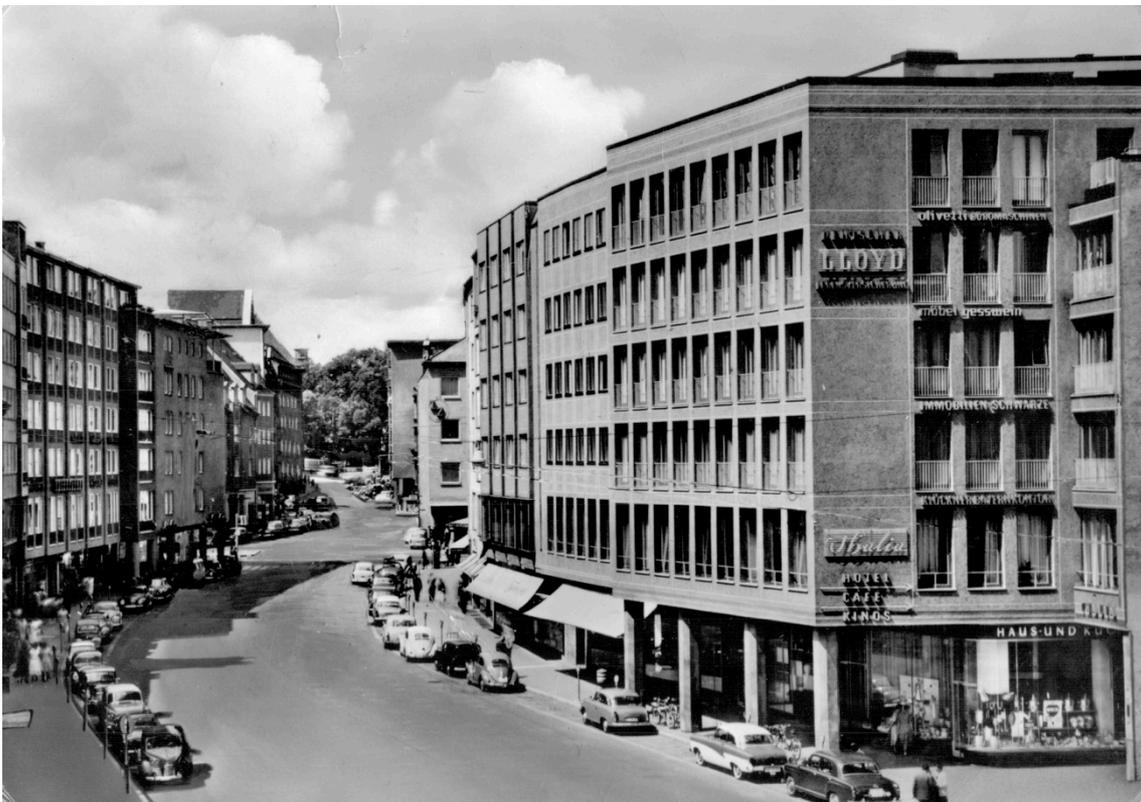
Die aufgebaute Karlstraße, Postkarte um 1960, Quelle: Sammlung Gregor Nagler

tiert wurde.⁷⁵⁷ Die Bauherren in diesem Bereich waren dennoch unzufrieden. Da waren Klagen über den Verlust von Baukostenzuschüssen, die Verkleinerung der für Geschäftsräume wichtigen Erdgeschossflächen und mangelnde Information zu hören. Lange schien nicht klar zu sein, wo Arkaden und Überbauungen verlaufen sollten; man witterte eine Bevorzugung bestimmter Grundeigentümer, da das Thalia-Kino noch während der Bausperre erweitert werden konnte.

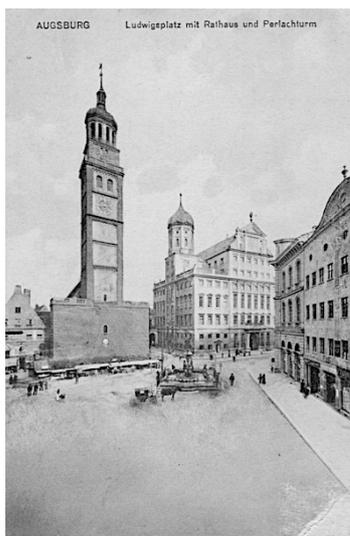
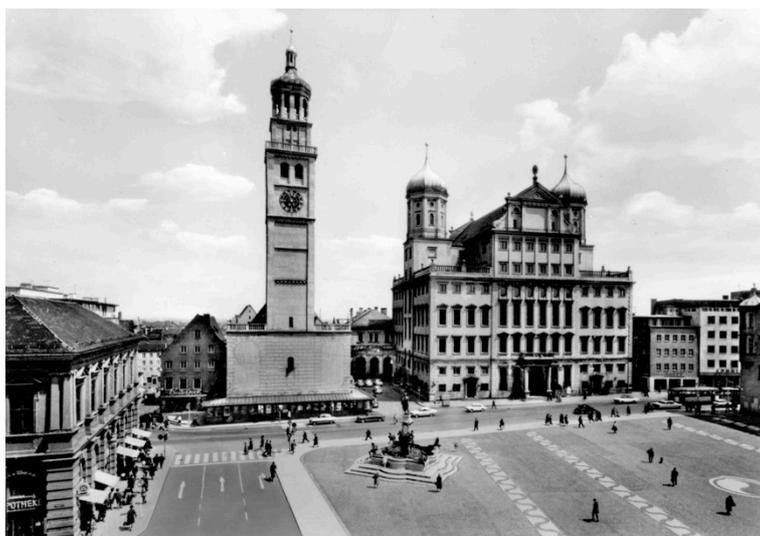
Der Ludwigsplatz/Rathausplatz vor der Kriegszerstörung und nach dem Aufbau, Postkarten um 1920 und um 1965, Quelle: Sammlung Gregor Nagler

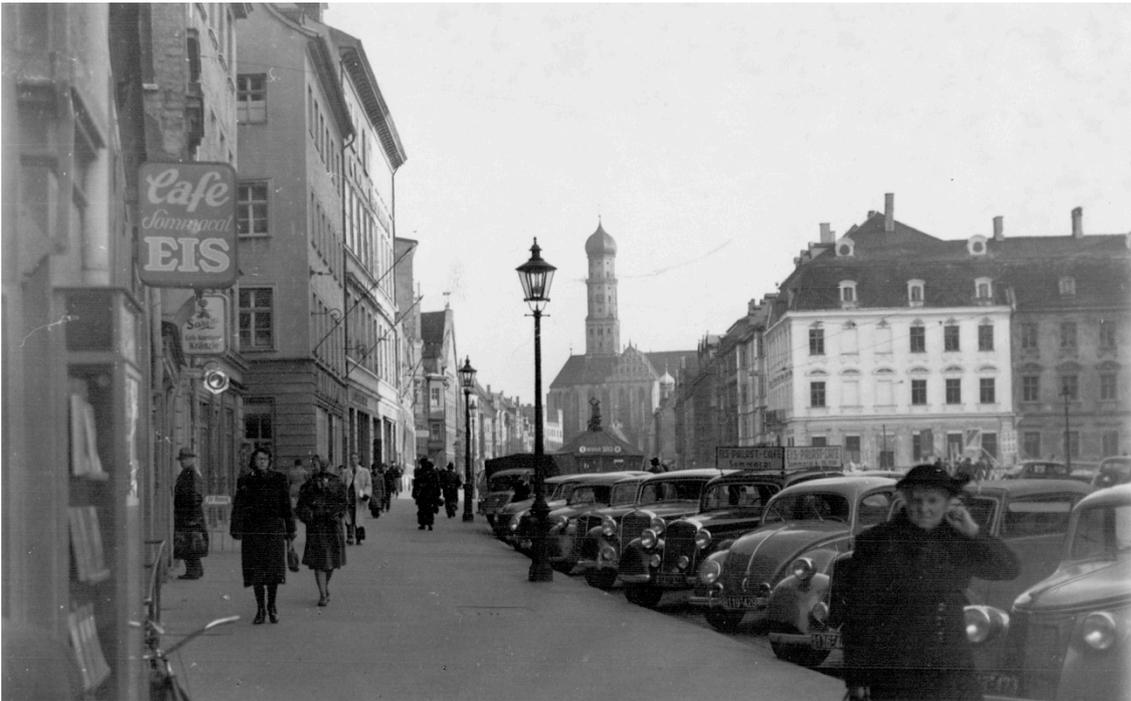
Die Maximilianstraße während der Aufbaus, Fotografie um 1952, Quelle: Sammlung Gregor Nagler

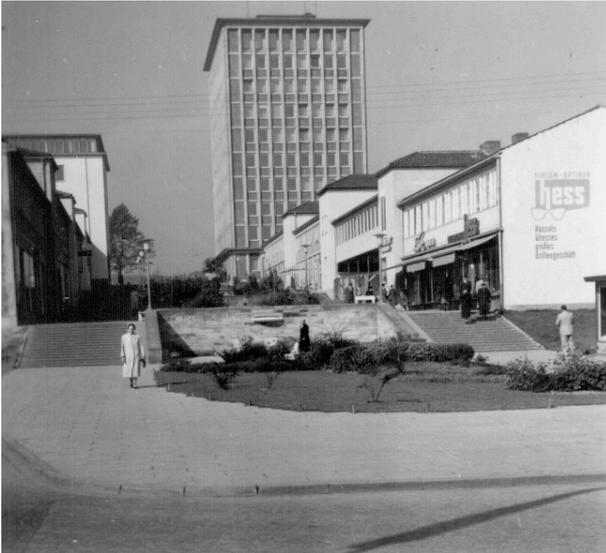
Kassel, Treppenstraße, Fotografie um 1960, Quelle: Sammlung Gregor Nagler

scheiden, noch nicht einmal an der Maximilianstraße, so suchte man andererseits einen der Kasseler Treppenstraße oder der Hannoveraner Lavesallee vergleichbaren neuartigen Stadtraum ebenfalls vergebens. Vielmehr gerieten einige rasch realisierte Projekte des rastlos arbeitenden Walther Schmidt an sensibelsten Stellen im Stadtraum in ihrer Architektursprache inkonsequent, besonders sein Bürohaus für die Stadtwerke. Schmidt konnte hier in gestalterischer Hinsicht nicht an seine eigene Reputation als Vorkämpfer der »Postbauschule« anknüpfen, mit deren »Aura« er sich gerne schmückte. Es hätte dafür genau die gründlichen Vorüberlegungen und Diskussionen gebraucht, die der Stadtbaurat unter dem Deckel halten wollte, zum Beispiel ein ernsthaft durchgezogenes Wettbewerbsverfahren. An anderer Stelle jedoch gelang dem Stadtbauamt die Einfügung durchaus, etwa bei den Läden an der Barfüßerstraße, die Proportionen und Materialien der Umgebung aufnehmen – hier kam Schmidt auch seinen eigenen, in Bauen mit Ruinen geäußerten Bestrebungen nahe.

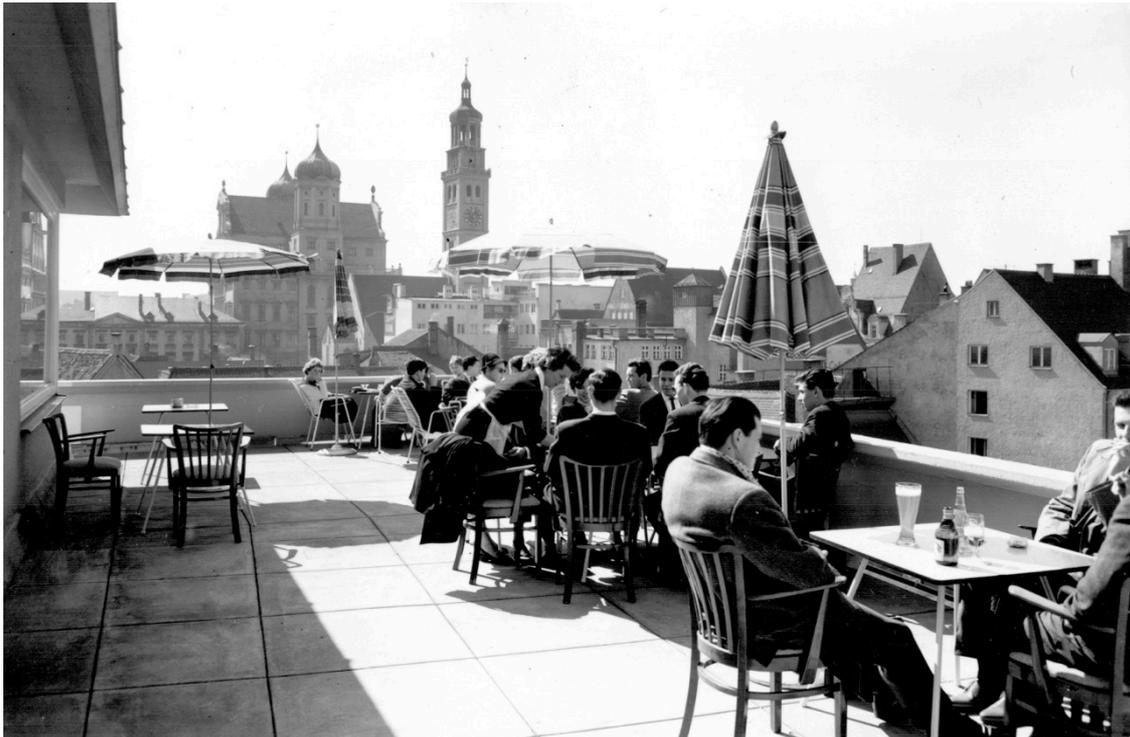
Blick vom der Dachsterrasse des Hotels Schwabhof im Ulrichsbau an der Ost-West-Achse auf Rathaus und Perlachturm, Postkarte um 1965, Quelle: Sammlung Gregor Nagler
