Technische Universität München
Fakultät für Architektur
Lehrstuhl für Baugeschichte, Historische Bauforschung und Denkmalpflege

Schloss Kirchberg an der Jagst

Burg · Wittum · Residenz

Vollständiger Abdruck der von der Fakultät für Architektur der
Technischen Universität München
zur Erlangung des akademischen Grades eines
Doktors der Philosophie (Dr. phil.)
genehmigten Dissertation

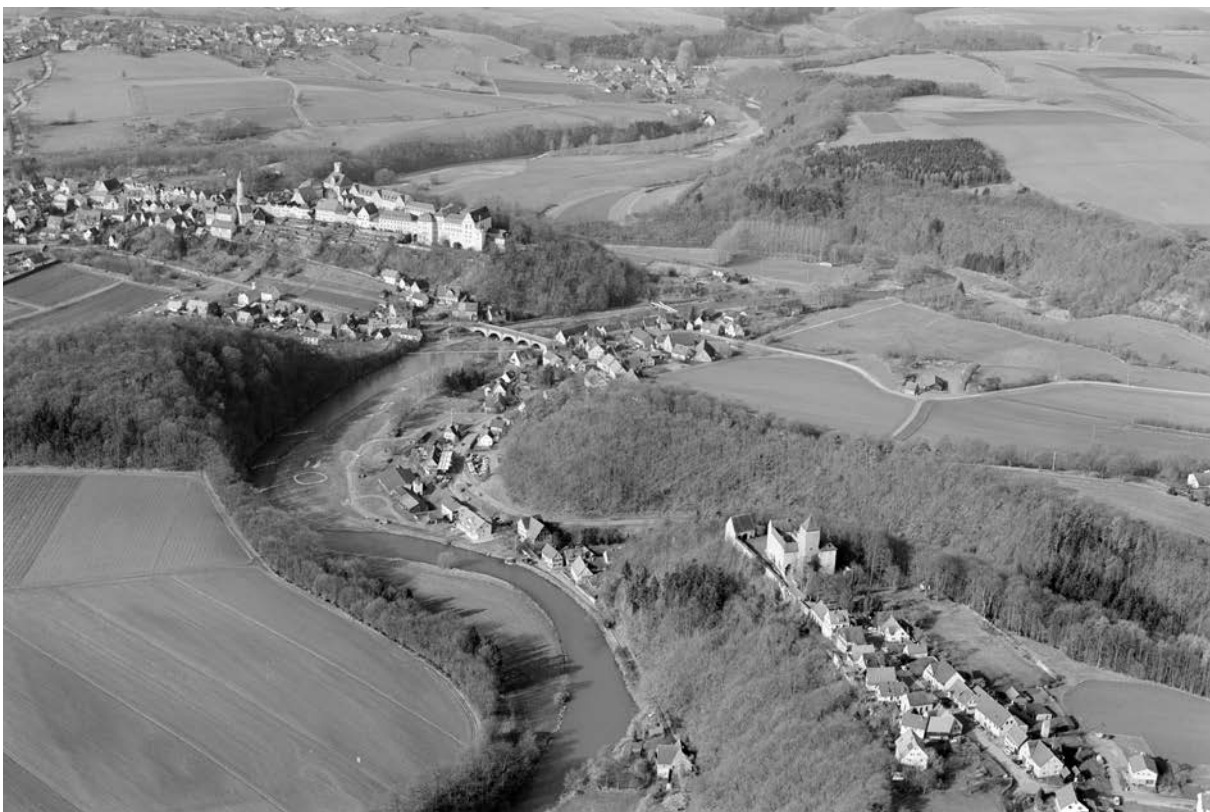
6 | Luftbild des Jagsttals bei Kirchberg (Mitte links) gegen Westen, vorne rechts die Burg Hornberg, in der Bildmitte der bewaldete Burgstall Sulz, Mitte hinten das Dorf Eichenau (1994) | © Landesamt für Denkmalpflege im Regierungspräsidium Stuttgart / Foto: O. Braasch_6724-002A_2677-08_SW

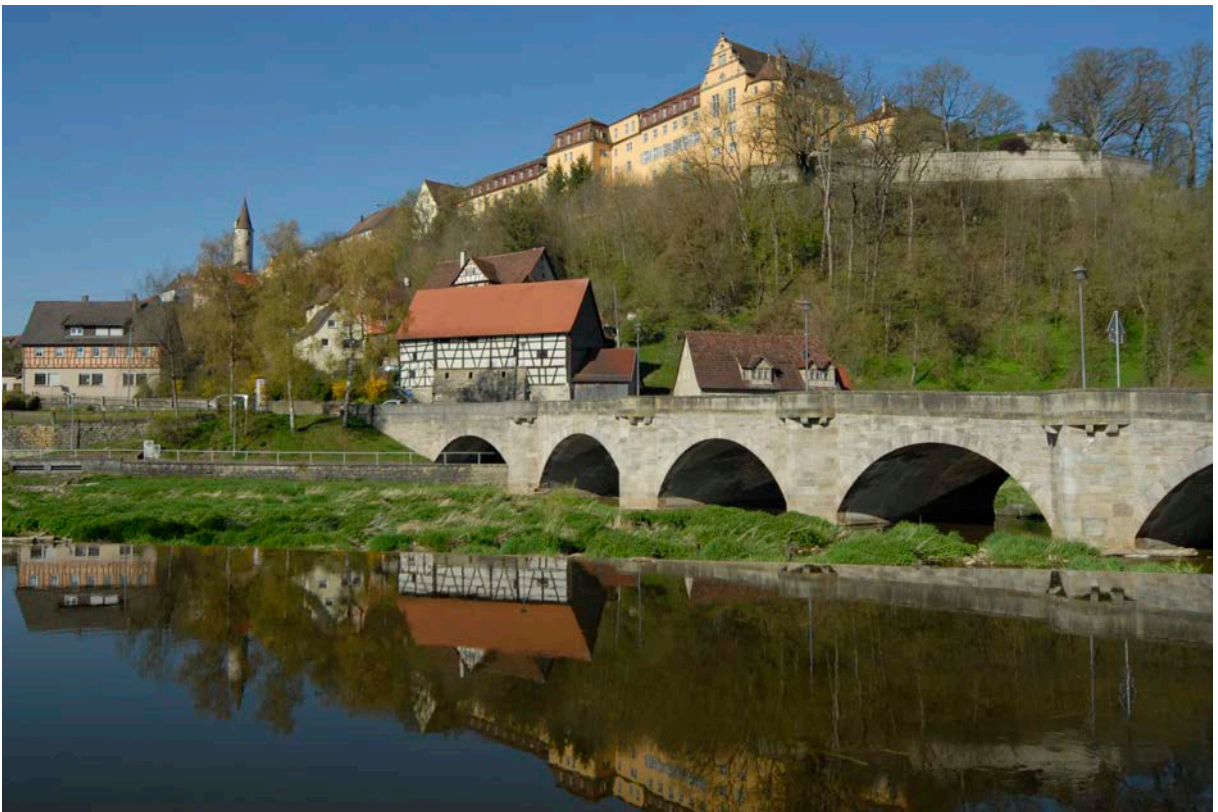
8 | Kirchberg, Blick vom Tal gegen Südwesten auf das Schloss vor der Spornspitze, die bewaldeten Hänge fallen rund 50 m ab, im Vordergrund die Jagst mit der im Zweiten Weltkrieg teilzerstörten, beim Wiederaufbau 1960 auf die doppelte Breite vergrößerten, spätbarocken Bogenbrücke aus dem Jahr 1779 (Apr. 2012)

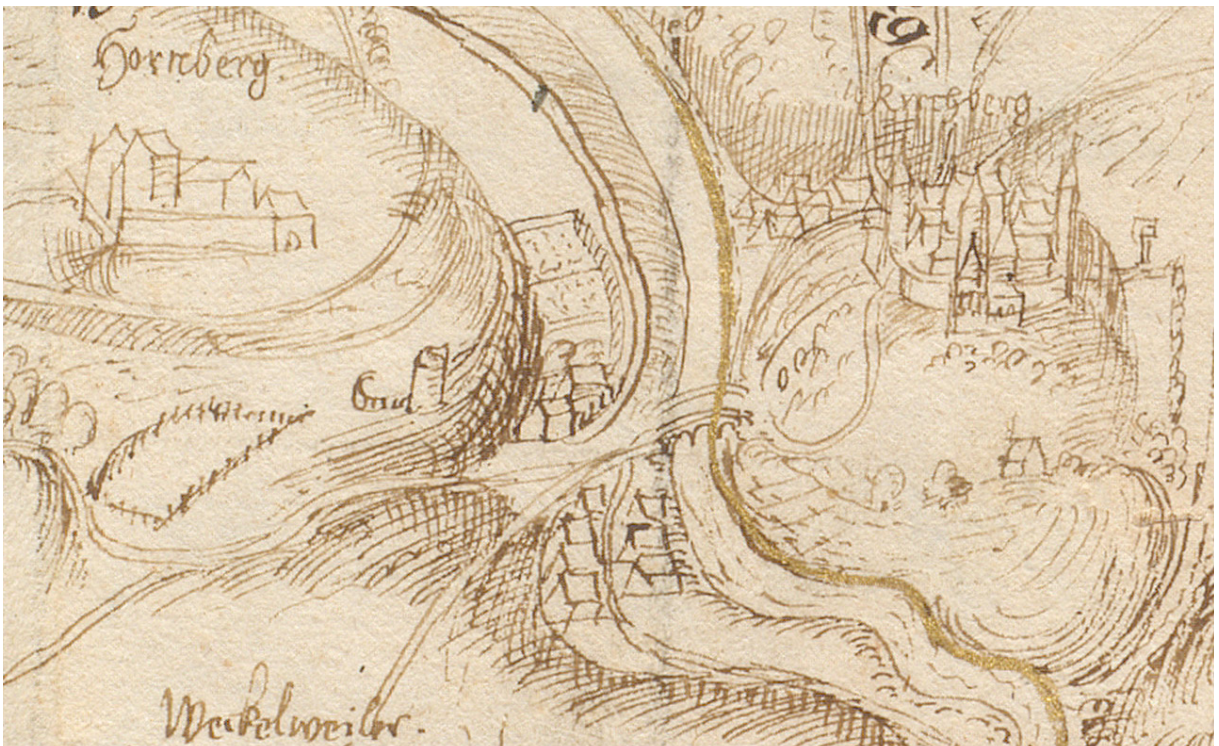
3a | Detail der Umgebung von Kirchberg auf der „Leonfelsischen Jagensgrenitz Beschreibung“ Michael Hospins von 1607 (s. II.3), Abbeviatur mit mehreren hoch aufragenden Stadttürmen und der Wallfahrtskirche, die im Bereich des hinteren Schlosshofes stand und 1614 abgerissen wurde

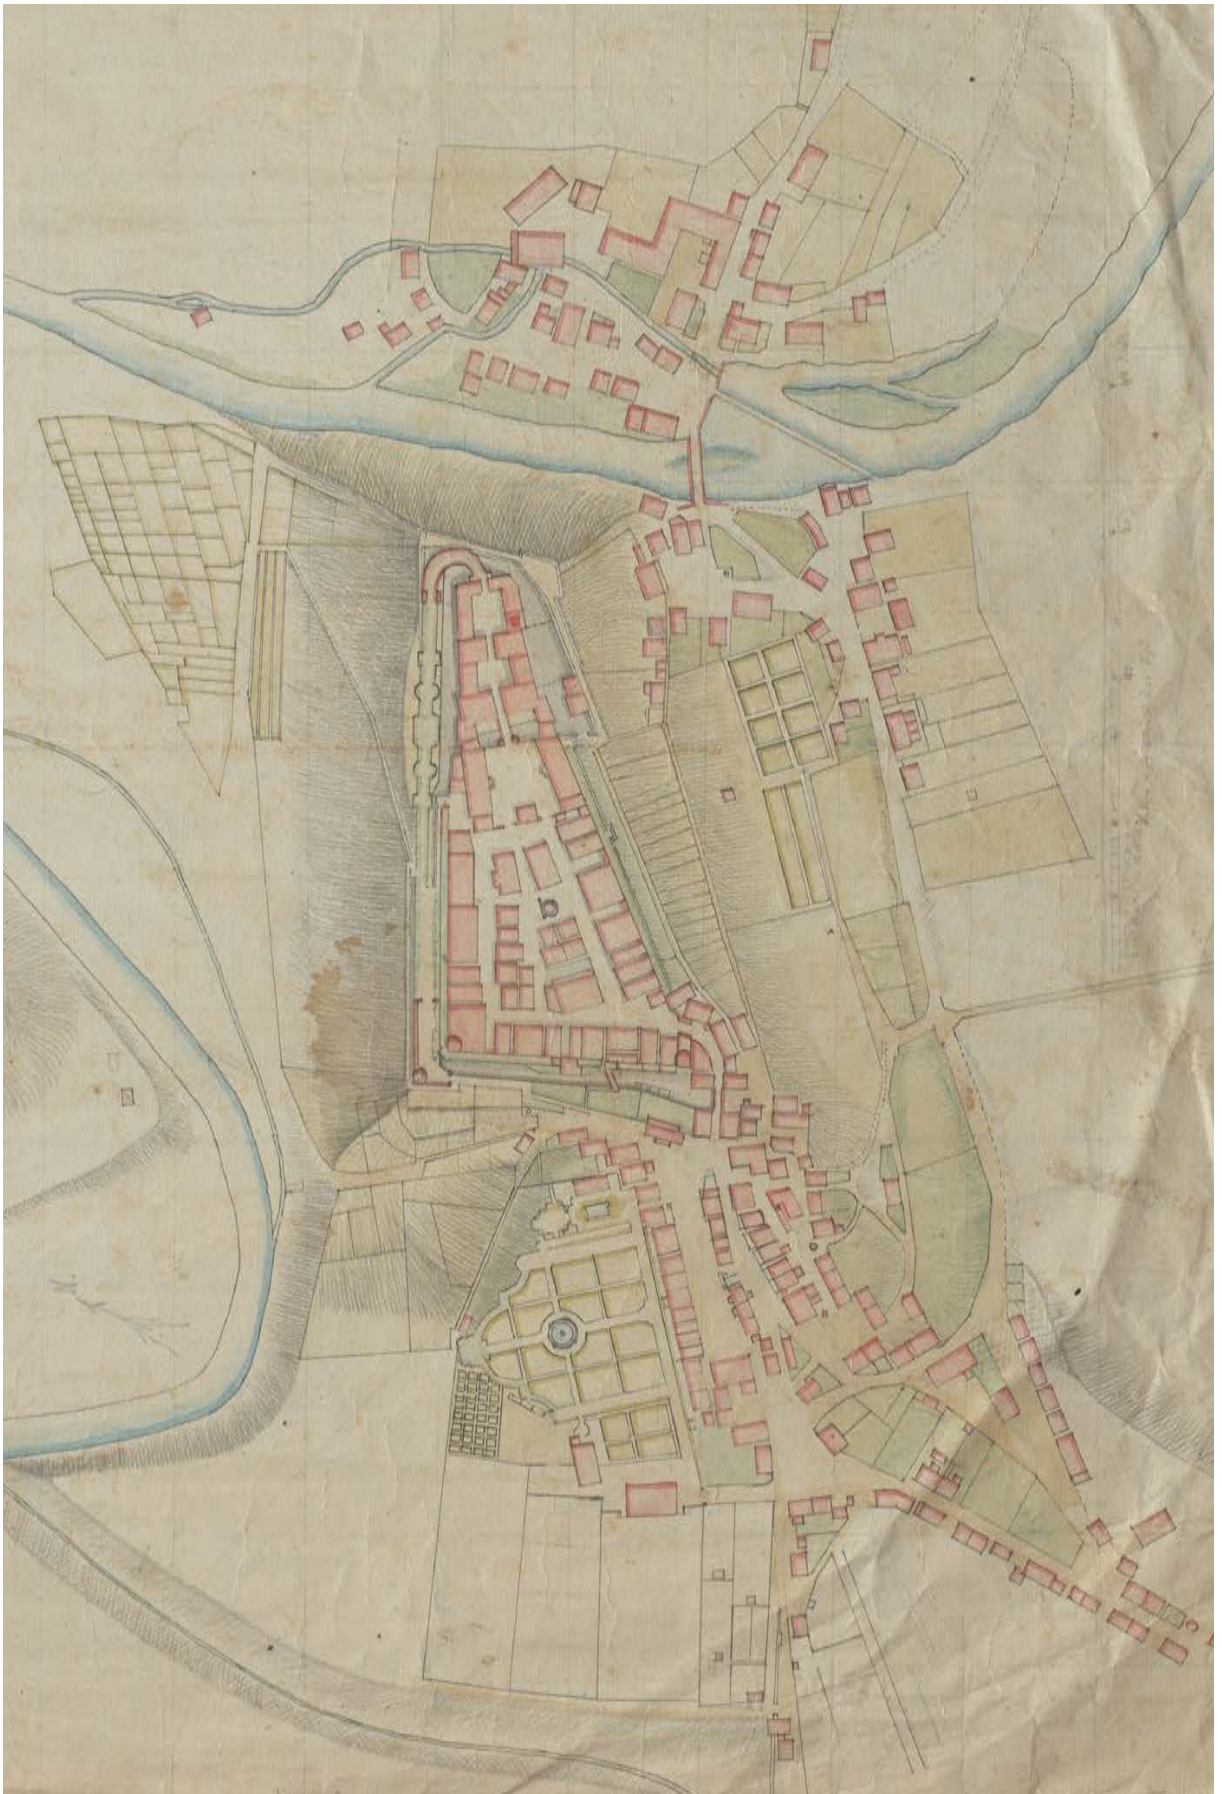
12 | Grundriss der Residenzstadt Kirchberg, kolorierte Tuschezeichnung mit Bleistiftschraffuren, Anfang 19. Jahrhundert (nach Abschluss von Bauphase IV.3b) | © HZAN GA 115 Nr. 1

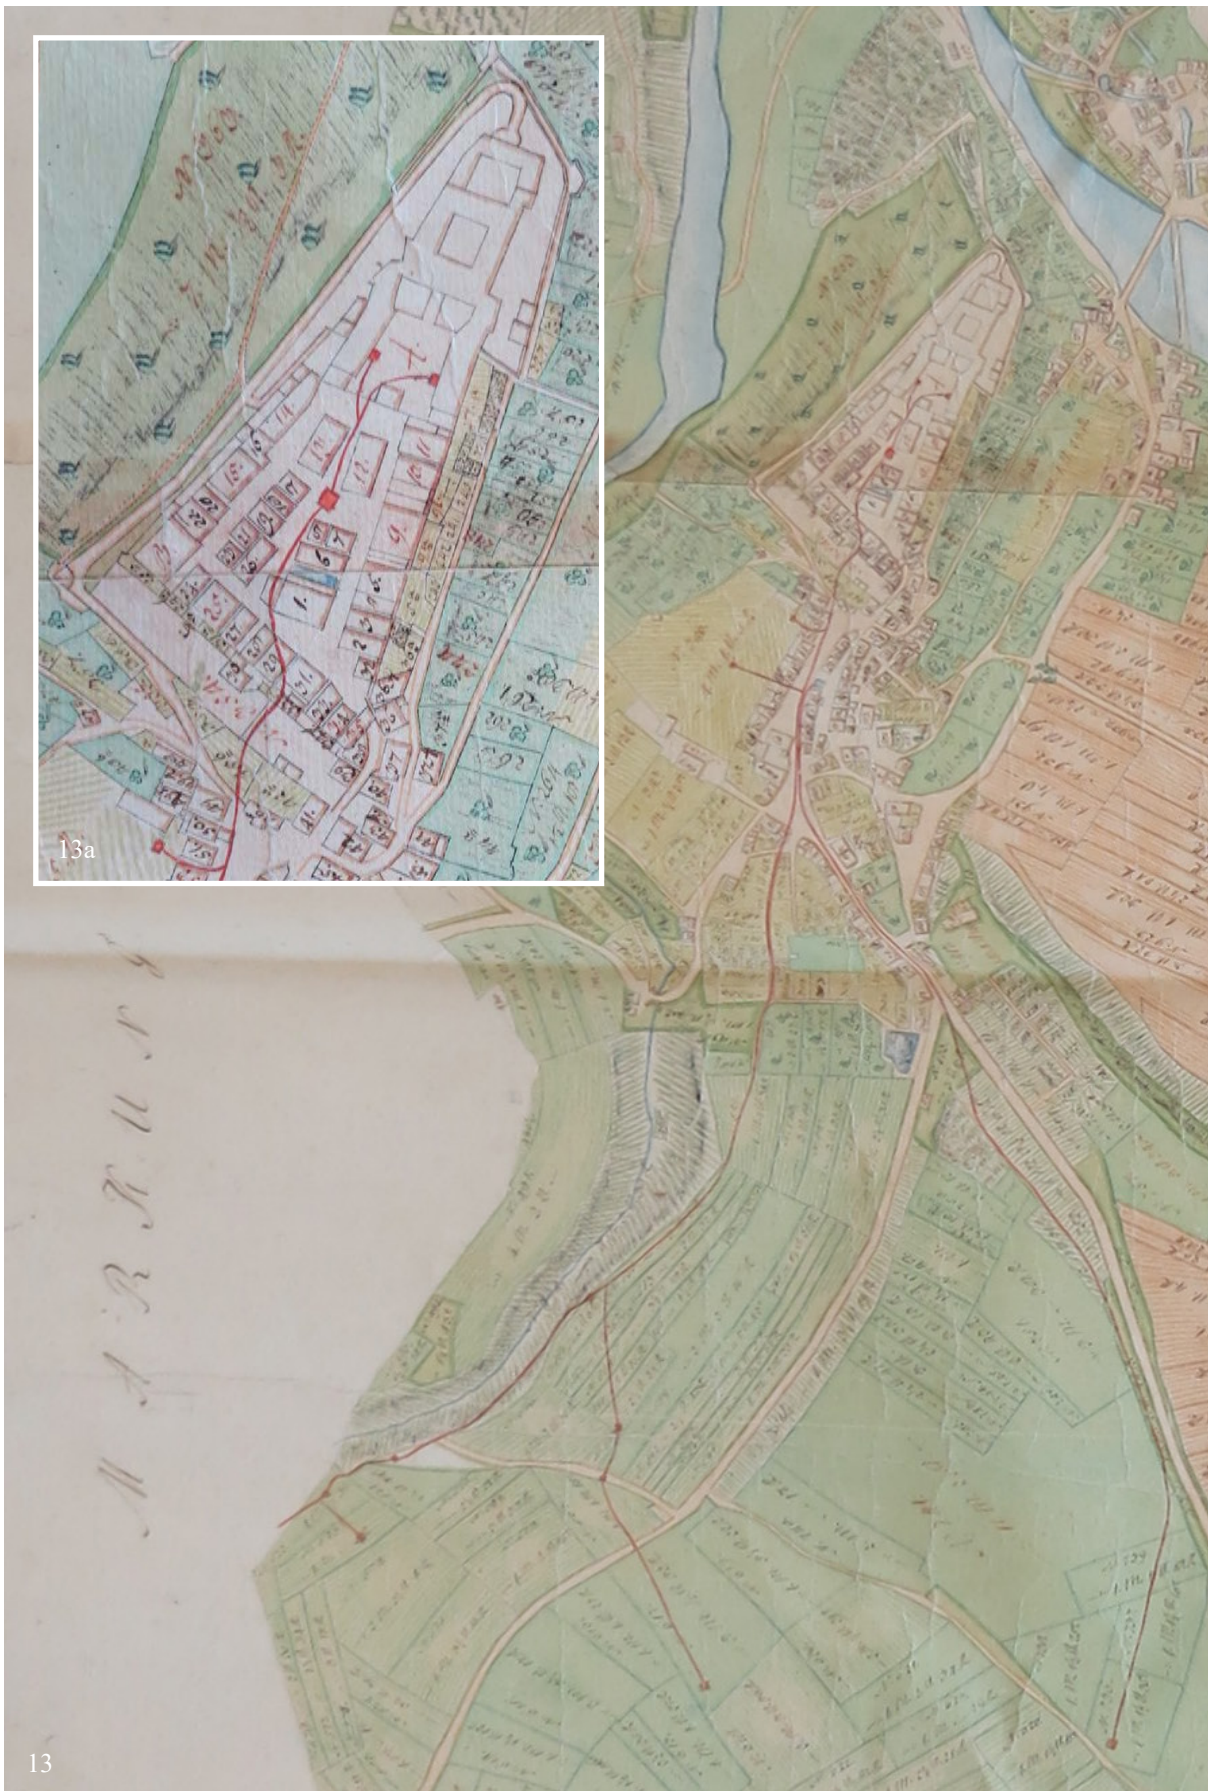
13 & 13a | Geometer Fuchs, Ausschnitt aus dem „Geometrischen Plan über die Markung Kirchberg“, in Rot die städtischen Brunnen und Wasserleitungen, die von der Anhöhe im Südwesten in die Stadt führen, kolorierte Tuschezeichnung, 1818, im Detail (13a) die Altstadt mit der Wasserleitung von Stadt- und Schlossbrunnen | © HZAN GA 100 Nr. 177

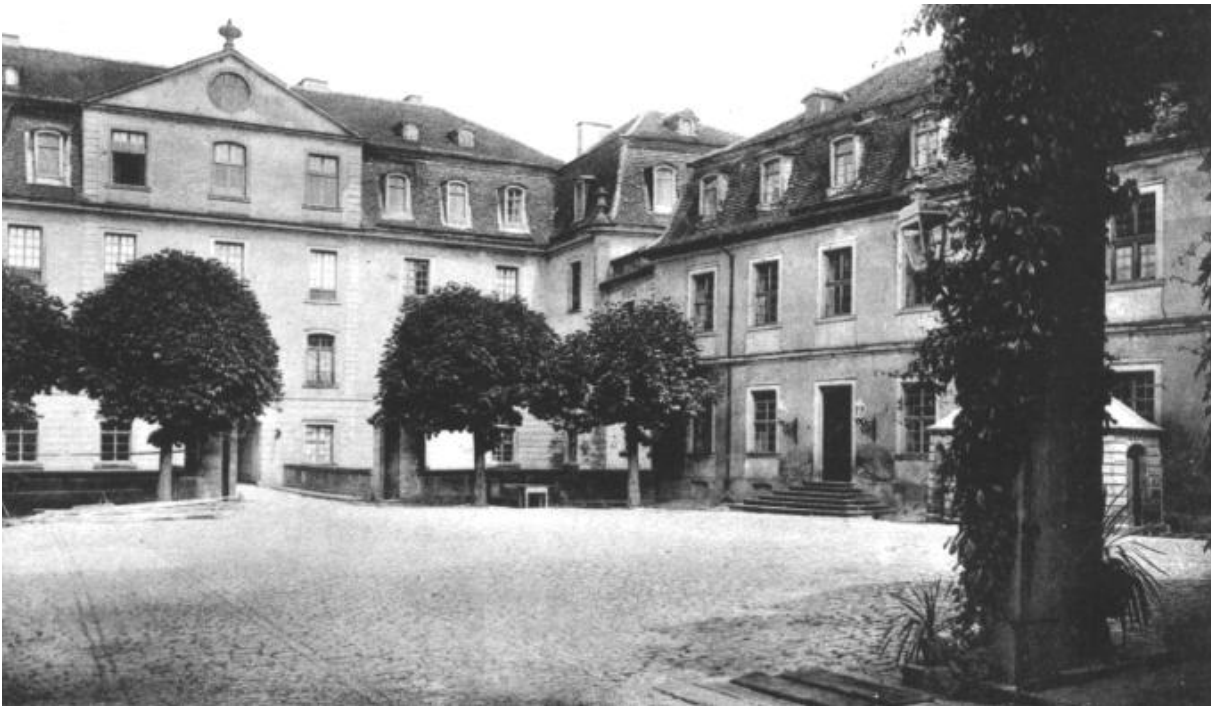
10 | Schloss Kirchberg, Ehrenhof gegen Nordosten mit Blick auf den vorderen Schlossbau, den östlichen Basteiturm und den Witwenbau im Ausbaurzustand nach Abschluss von Bauphase IV.2c, rechts die Loggia des Wachhauses (1962 durch Neubau ersetzt, s. III.20), Fotografie, frühes 20. Jahrhundert | abgeb. in DIENEL 2009 (ImageR56)

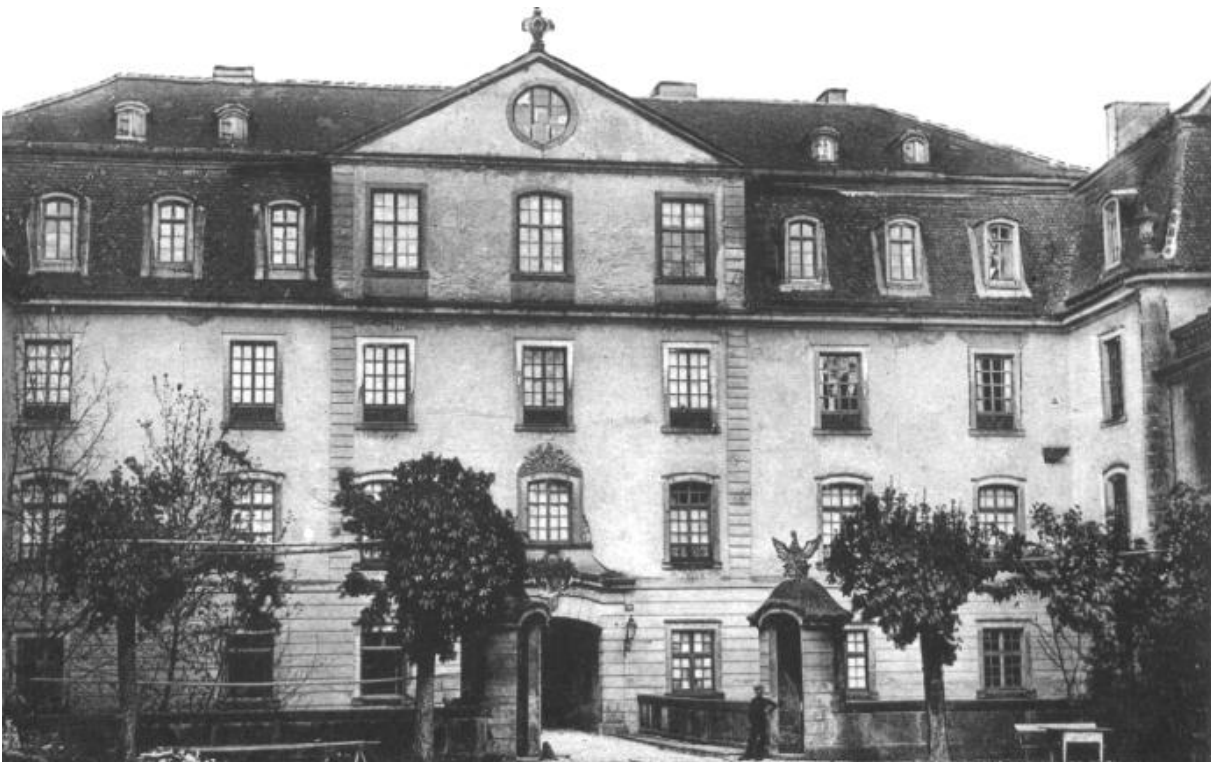
11 | Schloss Kirchberg, Südseite des vorderen Schlossbaus im Ausbaurzustand nach Abschluss des Umbaus in Bauphase IV.2c, Fotografie, frühes 20. Jahrhundert | abgeb. in DIENEL 2009 (Image8US)

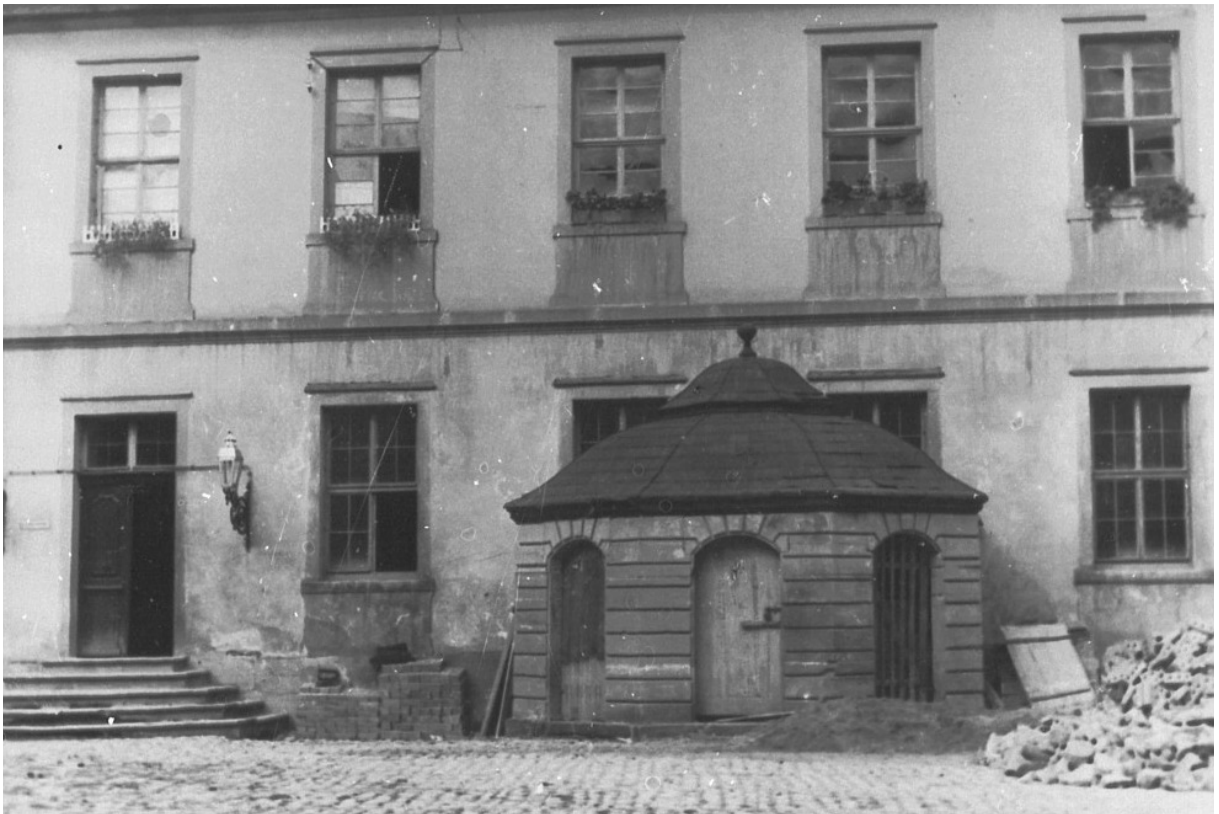
16 | Schloss Kirchberg, Ehrenhof, Brunnenhaus vor dem Witwenbau im bauzeitlichen Zustand von 1751, Fotografie, 1. Hälfte 20. Jahrhundert | © Landesamt für Denkmalpflege im Regierungspräsidium Stuttgart

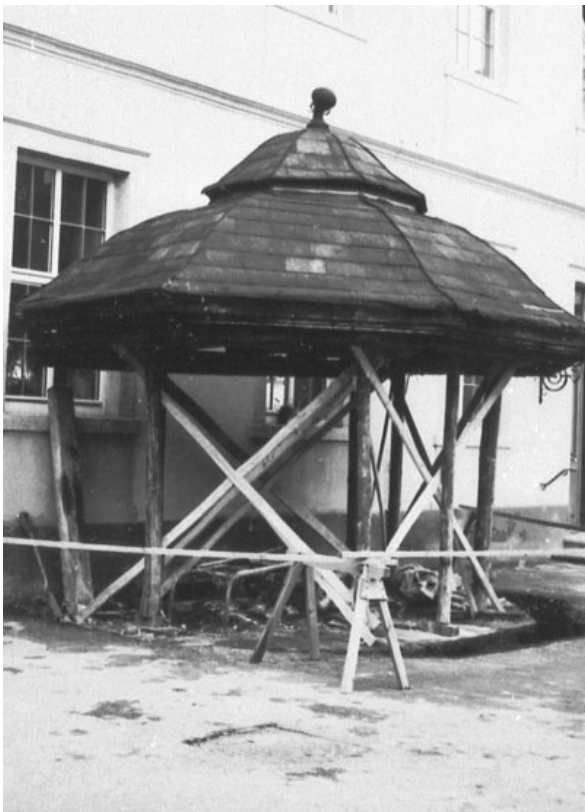
17 | Schloss Kirchberg, Ehrenhof, entkerntes Brunnenhaus vor dem Witwenbau aus Bauphase IV.2a, Fotografie, 20. Jh. | © Landesamt für Denkmalpflege im Regierungspräsidium Stuttgart

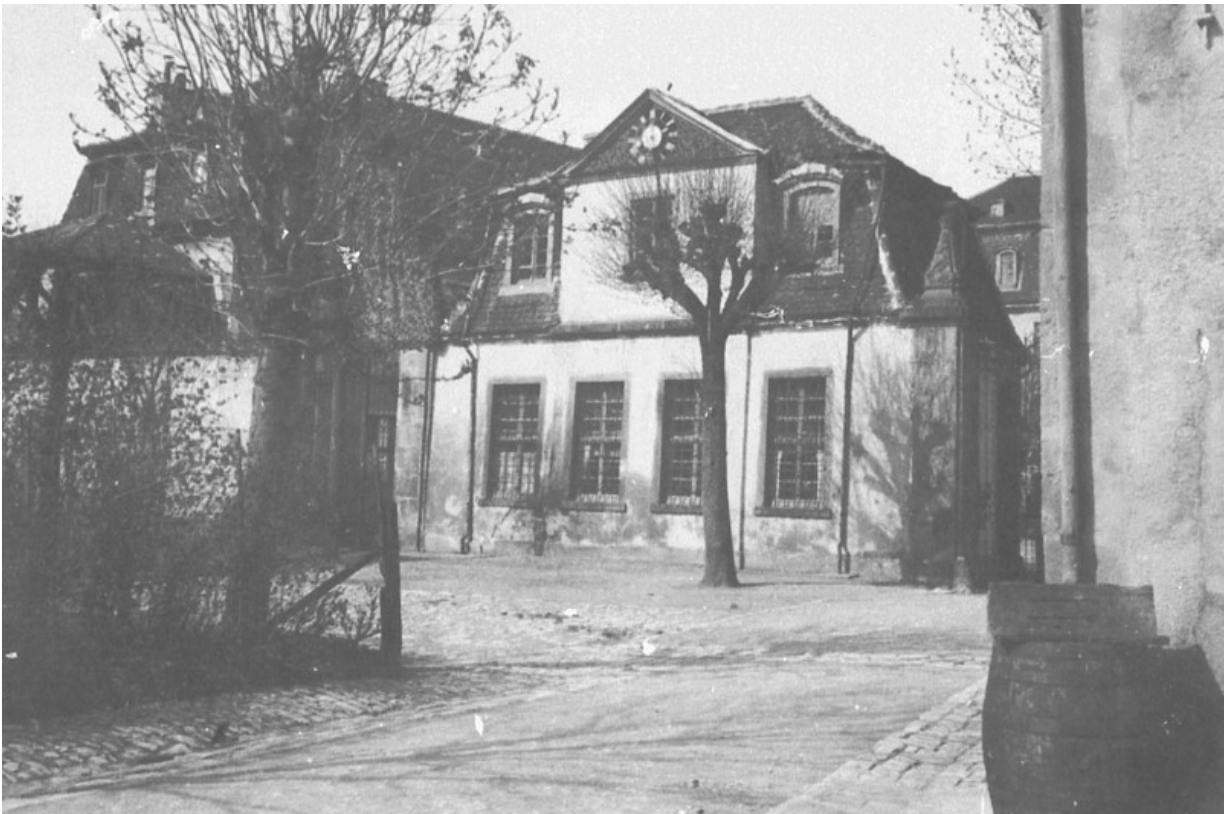
19 | Schloss Kirchberg, Südfassade des Wachhauses aus Bauphase IV.2c (1962 durch Neubau ersetzt, s. III.21), Fotografie, 1. Hälfte 20. Jahrhundert | © Landesamt für Denkmalpflege im Regierungspräsidium Stuttgart

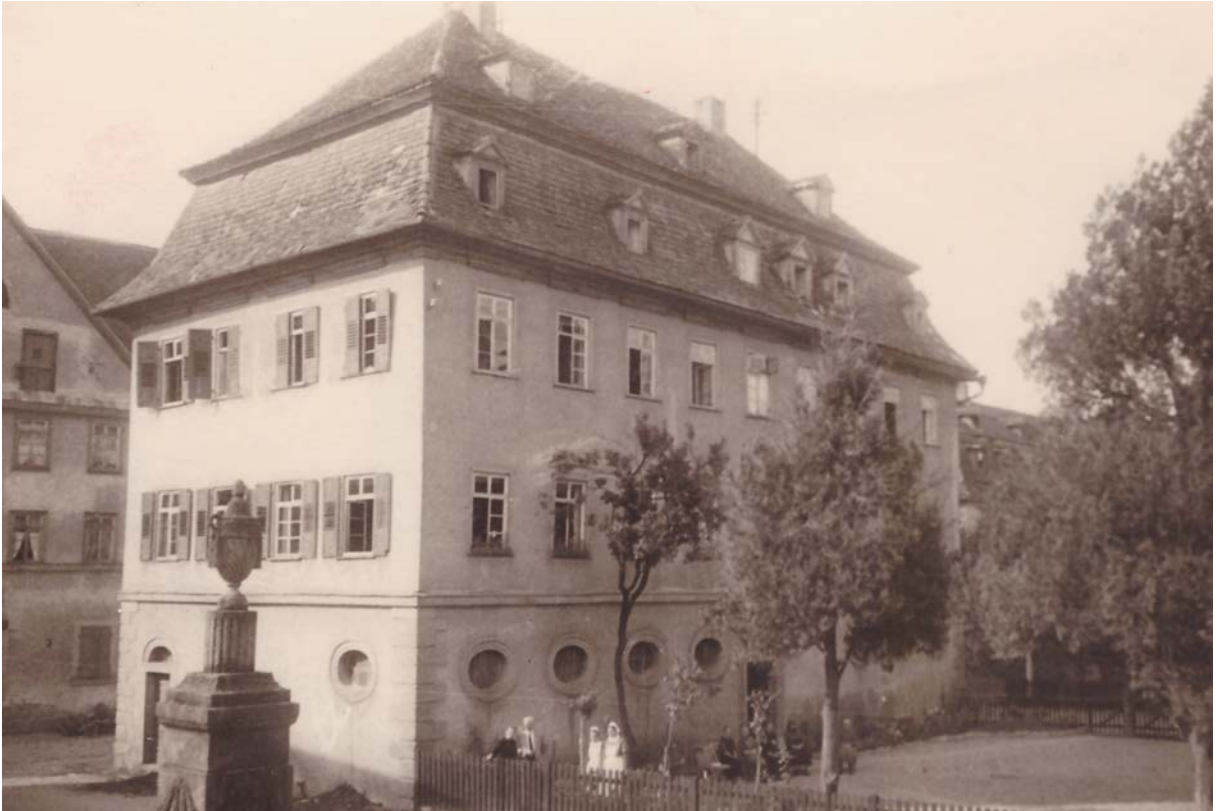
22 | Eberhardsbau aus Bauphase IV.1c gegen Norden (1968 abgerissen), Fotografie, 1. Hälfte 20. Jahrhundert | © Fam. Gonser (Kirchberg/Jagst)

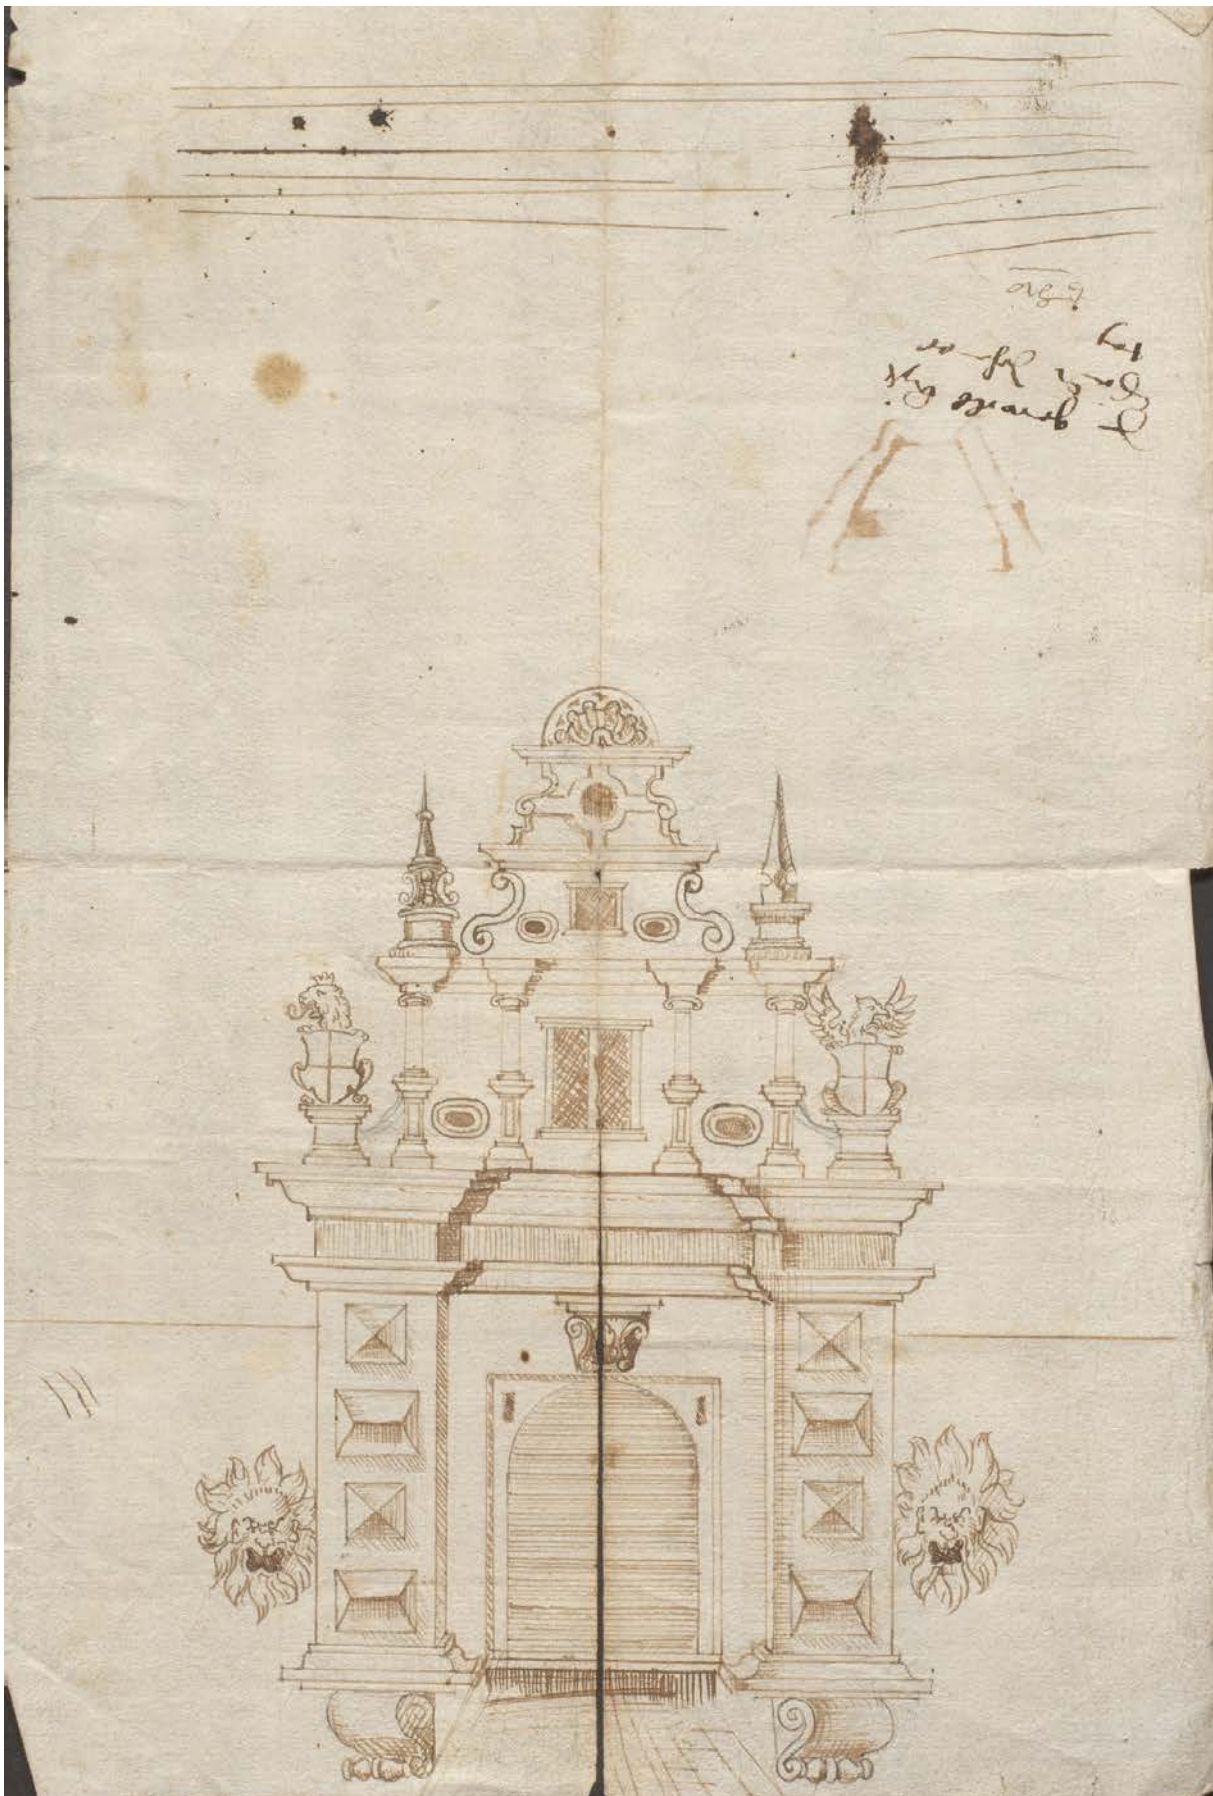
2 | Entwurf für das Portal am vorderen Schlossbau aus Bauphase II (wohl nicht realisiert), Tusche auf Papier, Vorderseite bez. „in gewelb bis sank Johannes tag“, Rückseite bez. „abmeß zum thor gehn Kirchberg a° (15)91“ | © HZAN Ki 25 Bü 222

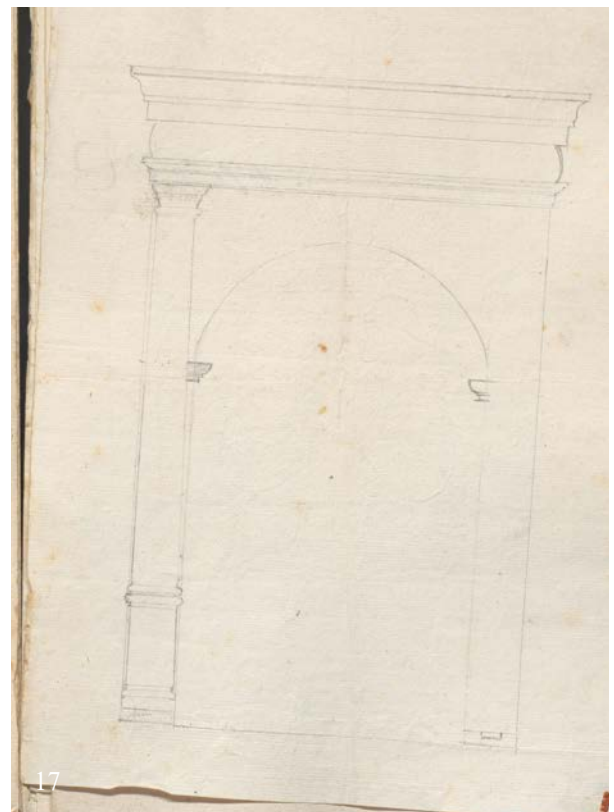
16 & 17 | Zwei Entwürfe zu den Fensterrahmen am Eberhardsbau, links (16) mit geohrten Ecken, rechts (17) als Ädikula mit geradem Sturz, je Bleistift auf Papier, 1710/11 | © HZAN Ki 35 Bt 2396 zu Nr. 43

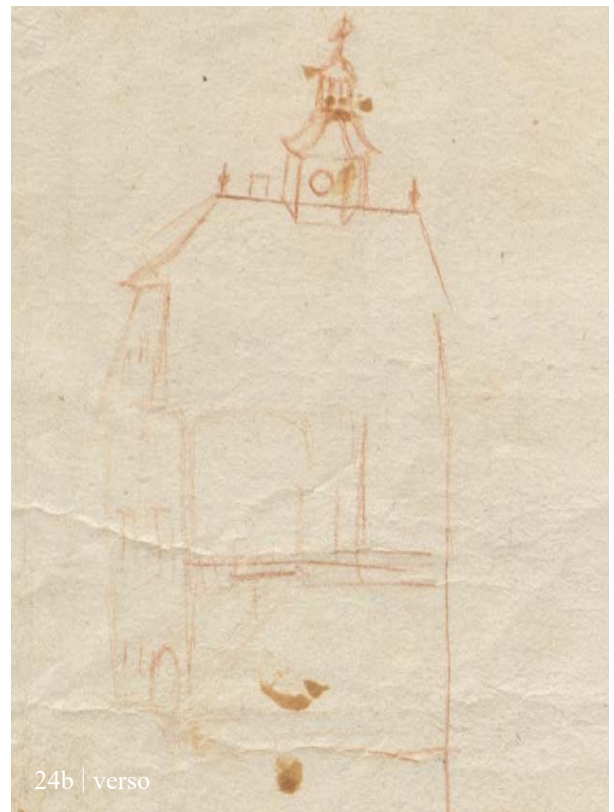
24b | verso

24a/b | Hofgarten in der Vorstadt vor der barocken Umgestaltung im Jahr 1750, auf der Rückseite (24b) Ansicht des ehem. Torturms aus Bauphase I.3 im Ausbaurzustand nach Abschluss von Bauphase III.3, in Bauphase IV.2a abgebrochen, Tusche, Wasserfarbe und Rötel auf Papier, um 1734 | © HZAN GA 115 III Nr. 647 (Vorder- und Rückseite)

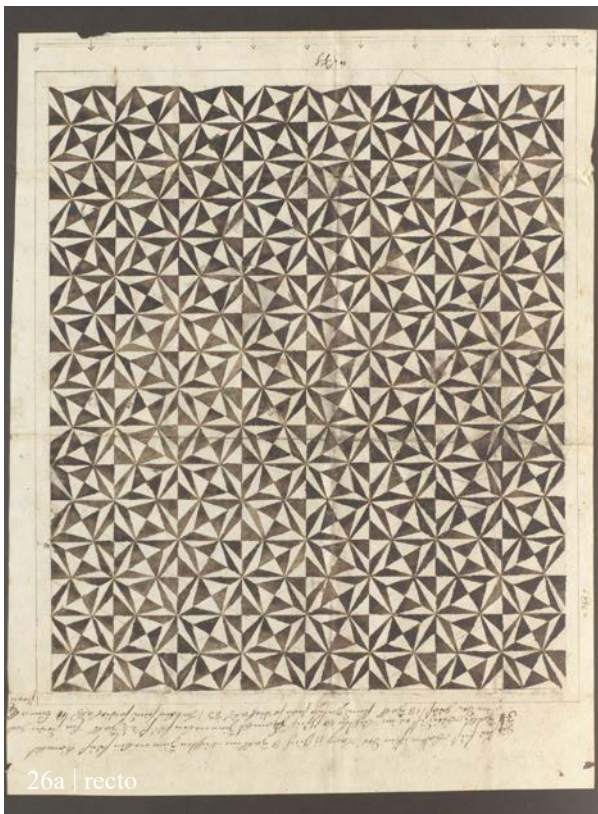
26a/b | Carl August von H.-Kirchberg (?), Entwurf für ein Tafelparkett mit Sternmuster aus Bauphase IV.2a, Tusche und Bleistift auf Papier, um 1738 | © HZAN Ki 35 Bü 2442 Nr. 42 (Vorder- und Rückseite)

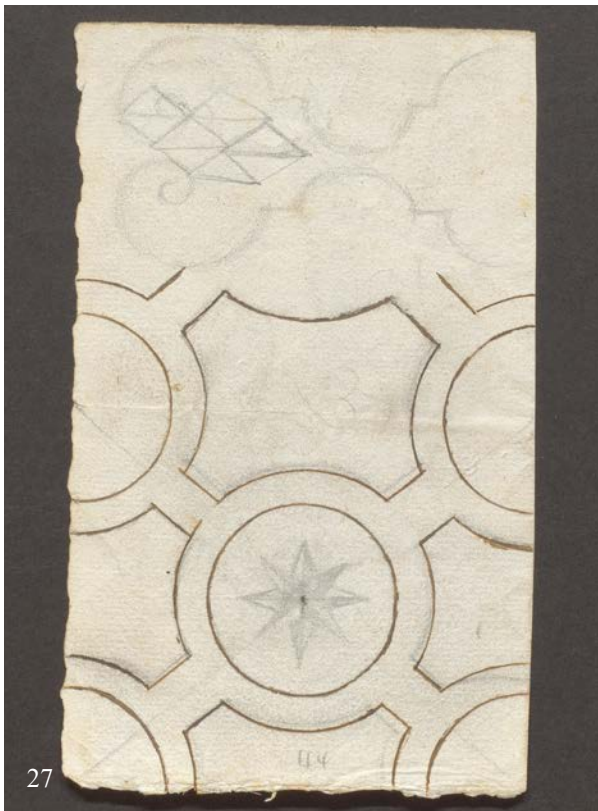
27 & 28 | Carl August von H.-Kirchberg (?), Entwürfe zur Gestaltung von Tafelparkett aus Bauphase IV.2, Tusche und Bleistift auf Papier, um 1740/60 | © HZAN Ki 35 Bü 2442 Nrn. 44 (li.) u. 41 (re.)

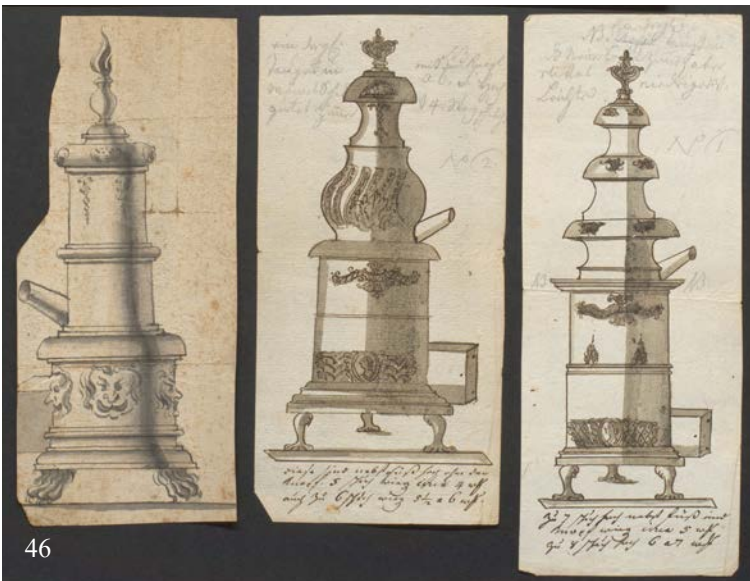
46-48 | Ofenentwürfe aus Bauphase IV.2, Tusche und Bleistift auf Papier, um 1740/60 | © HZAN Ki 35 Bü 2616 Nr. 99

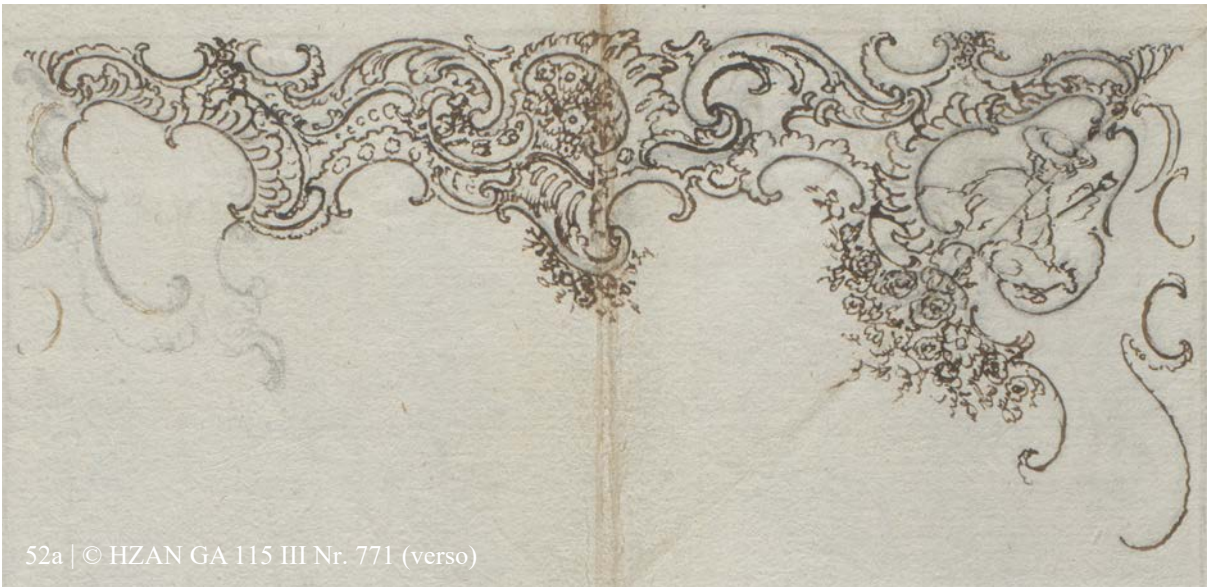
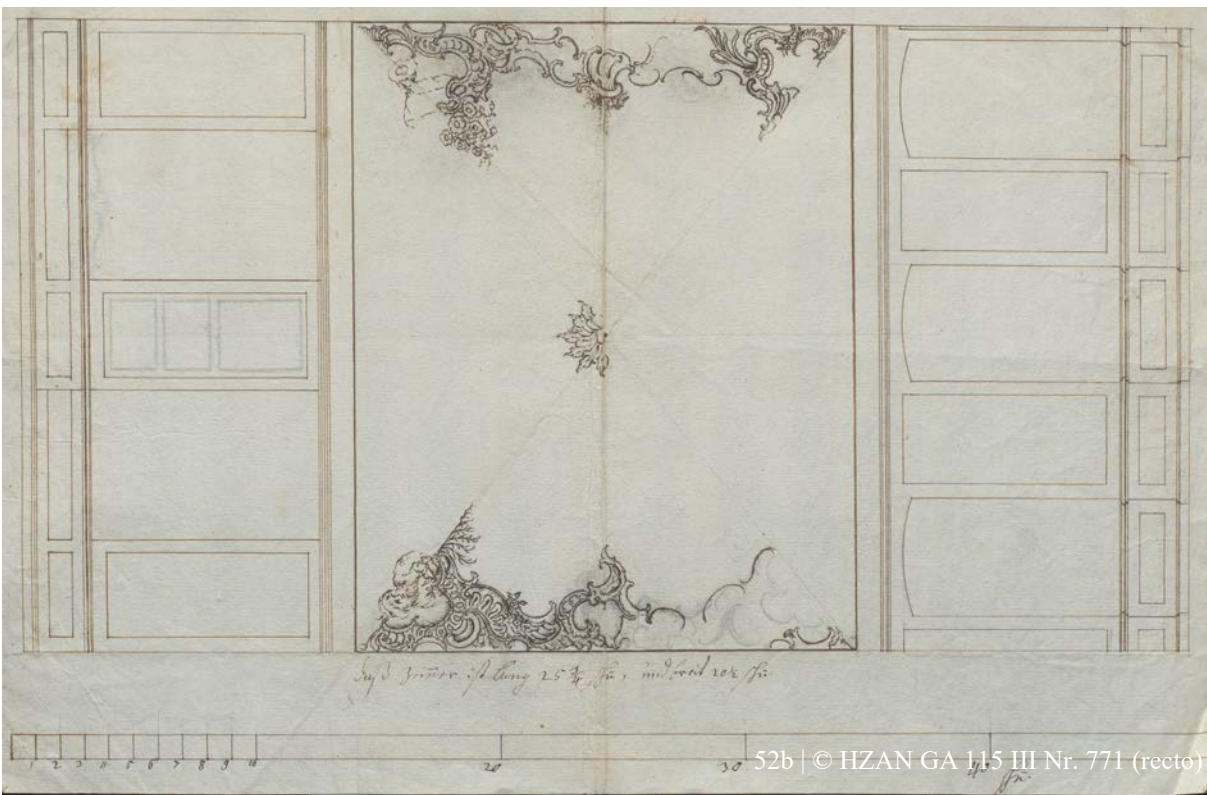
52a | © HZAN GA 115 III Nr. 771 (verso)

Sup. d. Mauer d. Länge 25 1/2 Fuß, im Querschnitt 10 1/2 Fuß

52a/b & 53 | Carl August von H.-Kirchberg (?), Entwürfe für Deckenstückaturen aus Bauphase IV.2.c, Tusche und Bleistift auf Papier, um 1750/60; s. ferner V.51

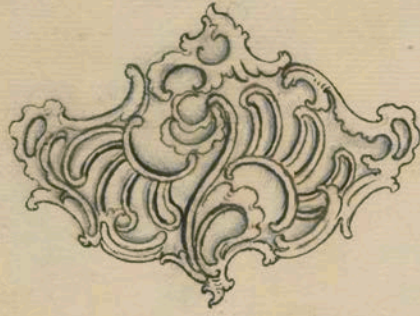
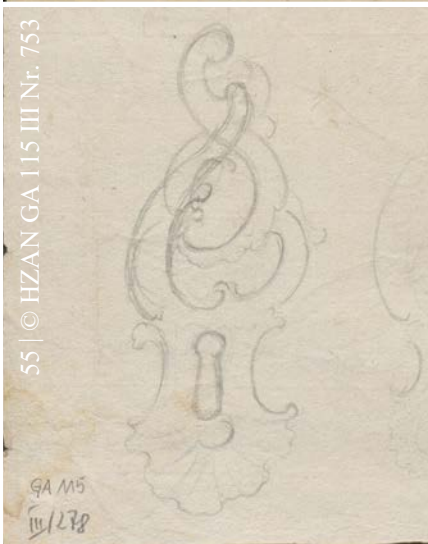
55 | © HZAN GA 115 III Nr. 753

54 & 55 | Carl August von H.-Kirchberg (?), Entwürfe für Türklinken aus Bauphase IV.2c, oben (54) lavierte Tuschezeichnung, links (55) Bleistift auf Papier, um 1750/60

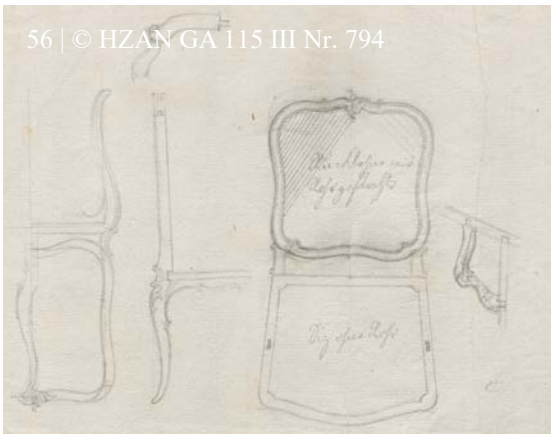
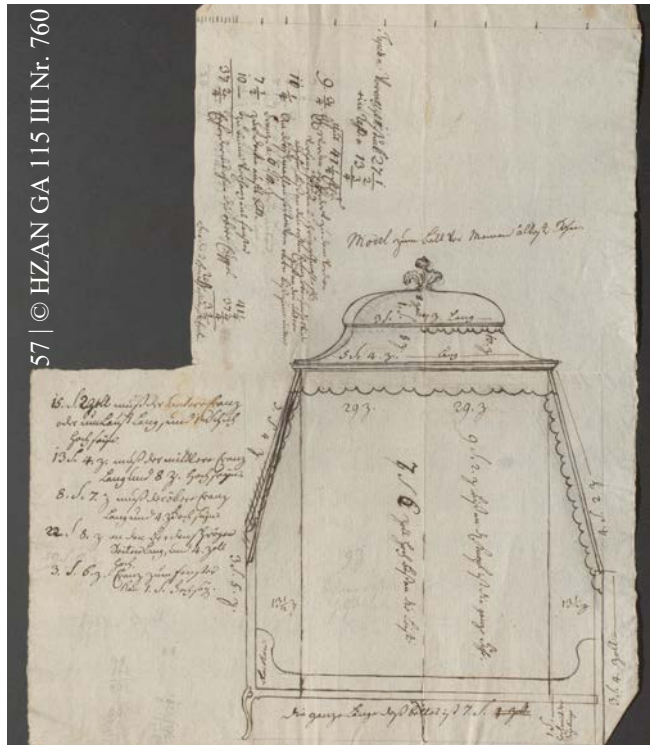
56-58 | Carl August von H.-Kirchberg (?), Entwürfe für Bänke und Stühle sowie einen Alkoven (57) aus Bauphase IV.2c, Tusche und Bleistift auf Papier, um 1750/60

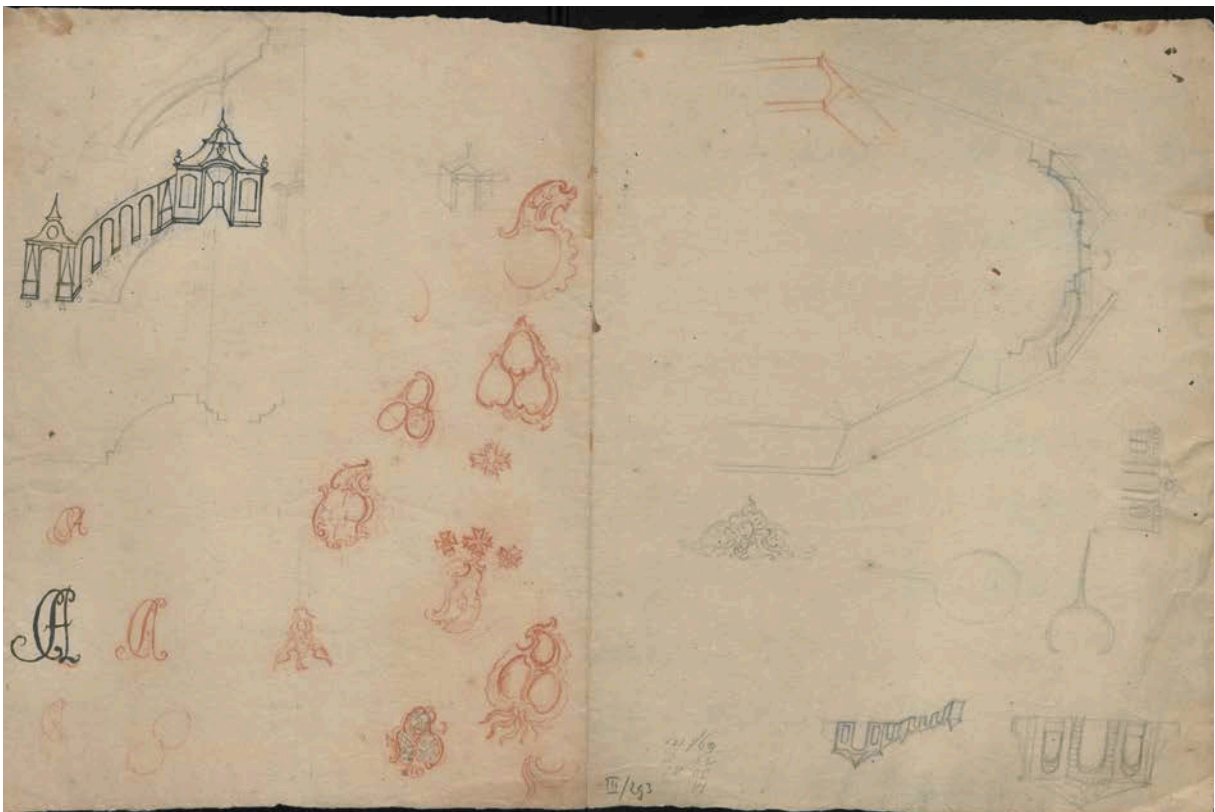
62 | Carl August von H.-Kirchberg (?), Skizzen zur Gestaltung des ehem. Schlossgärtleins im Bereich des hinteren Schlosshofs mit einem Wandelgang nebst Entwürfen für die Initialen CA zum Geländer am Haupttreppenhaus (zur Ausführung s. X.15), aus Bauphase IV.2c, Tusche, Bleistift und Rötel auf Papier, vor 1757 | © HZAN GA 115 III Nr. 768

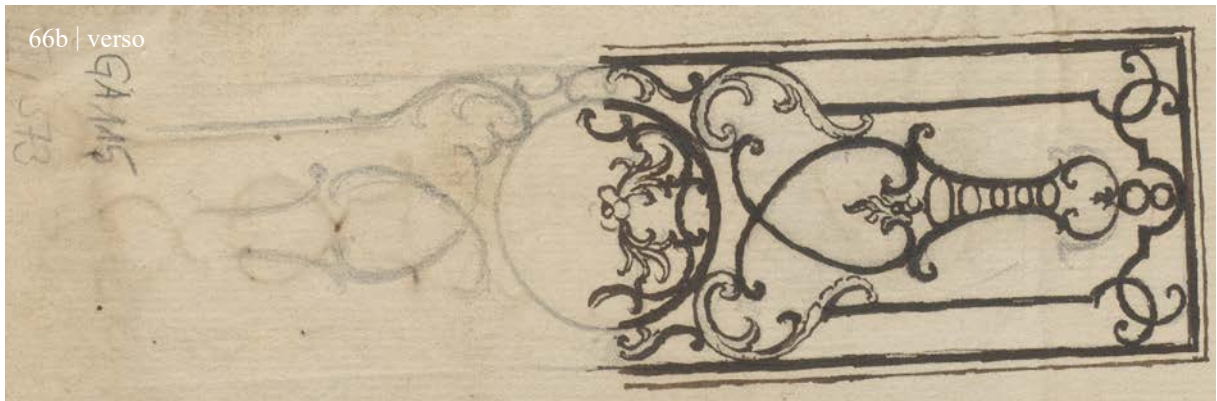
66b | verso

66a/b | Carl August von H.-Kirchberg (?), Entwürfe für die Fensterbrüstungen am vorderen Schlossbau aus Bauphase IV.2c (untere Variante leicht variiert umgesetzt, s. VII.5), Tusche auf Papier, um 1759; alternativer Entwurf s. V.67 | © HZAN GA 115 III Nr. 848 (Vorder- und Rückseite)
