Technische Universität München
Fakultät für Architektur
Lehrstuhl für Baugeschichte, Historische Bauforschung und Denkmalpflege

Schloss Kirchberg an der Jagst

Burg · Wittum · Residenz

Vollständiger Abdruck der von der Fakultät für Architektur der
Technischen Universität München
zur Erlangung des akademischen Grades eines
Doktors der Philosophie (Dr. phil.)
genehmigten Dissertation

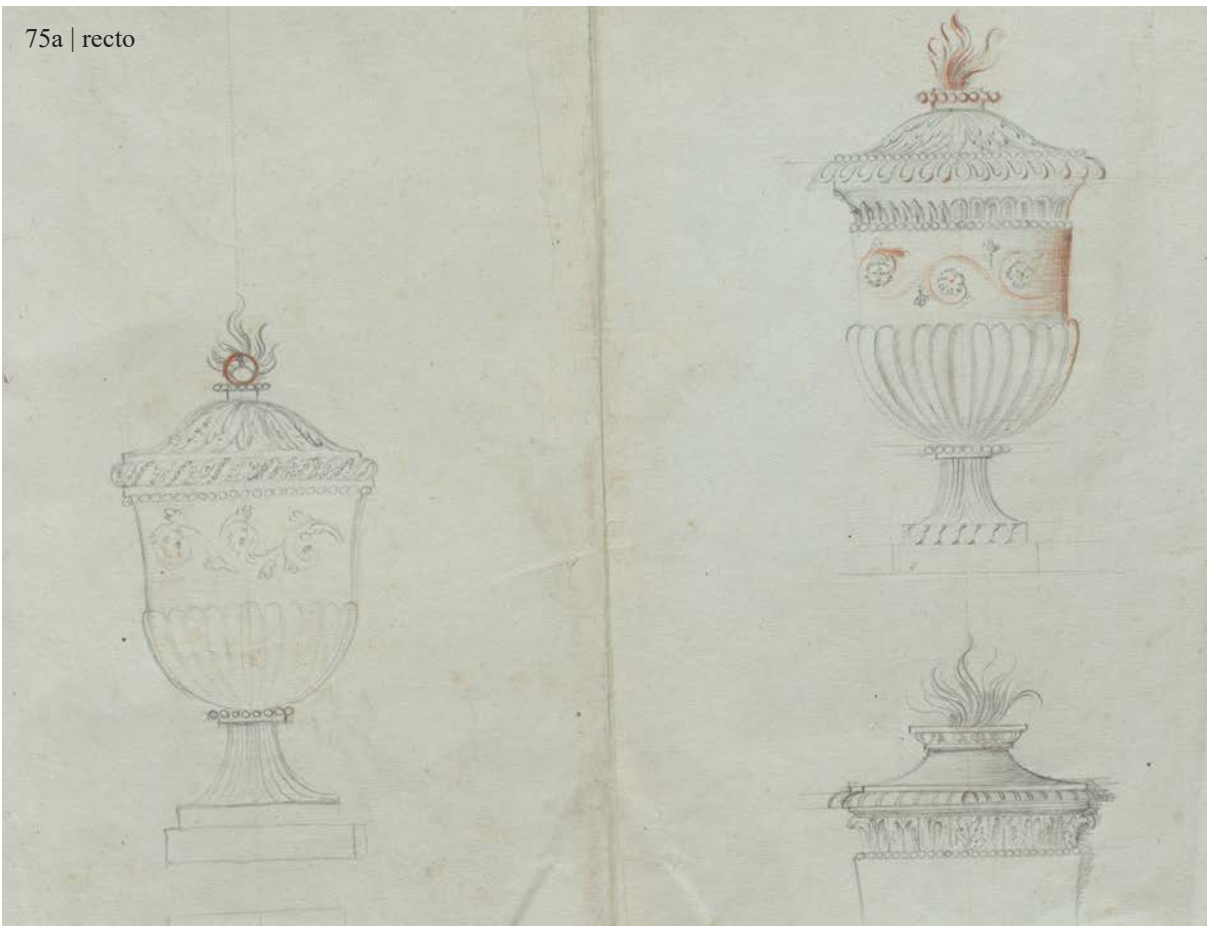
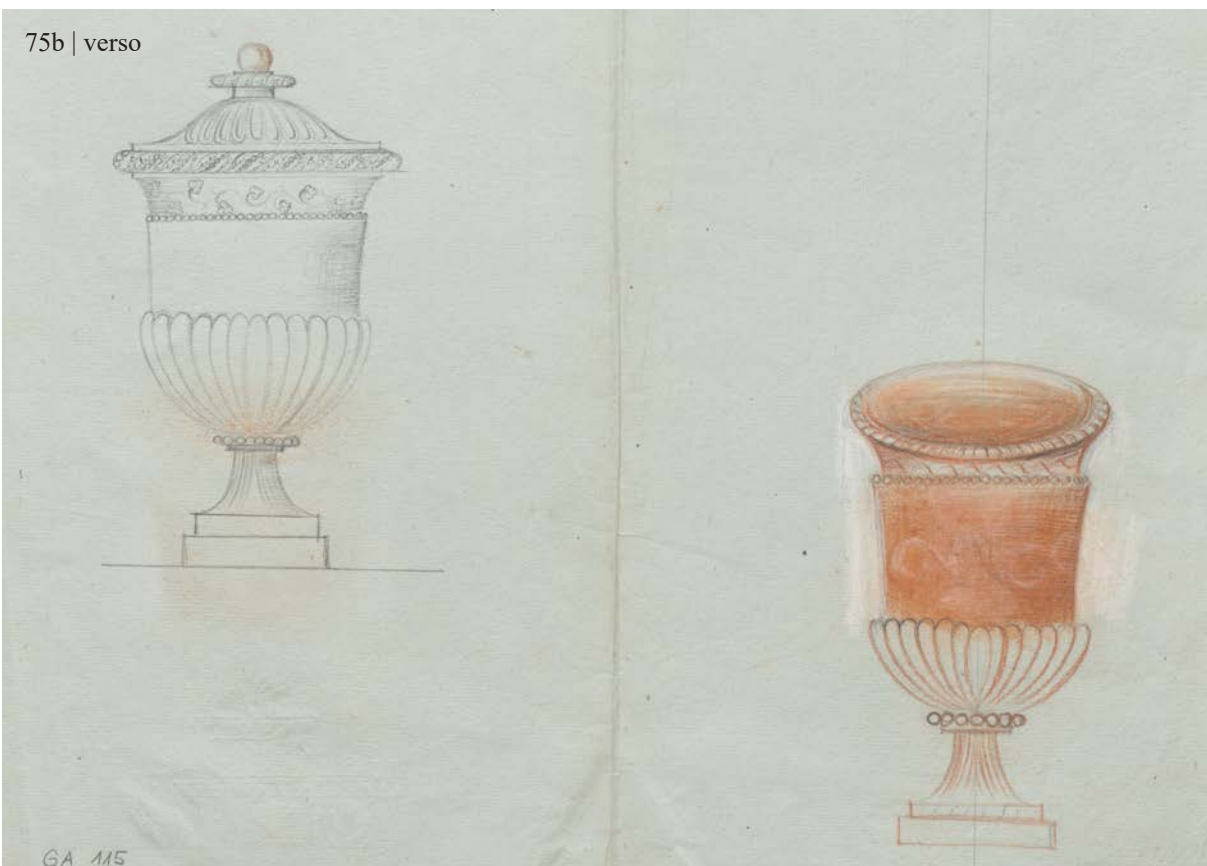
75a/b | Entwürfe sog. Urnen, Bleistift und Röteln auf Papier, um 1800 | © HZAN GA 115 Nr. 43 (Vorder- und Rückseite)

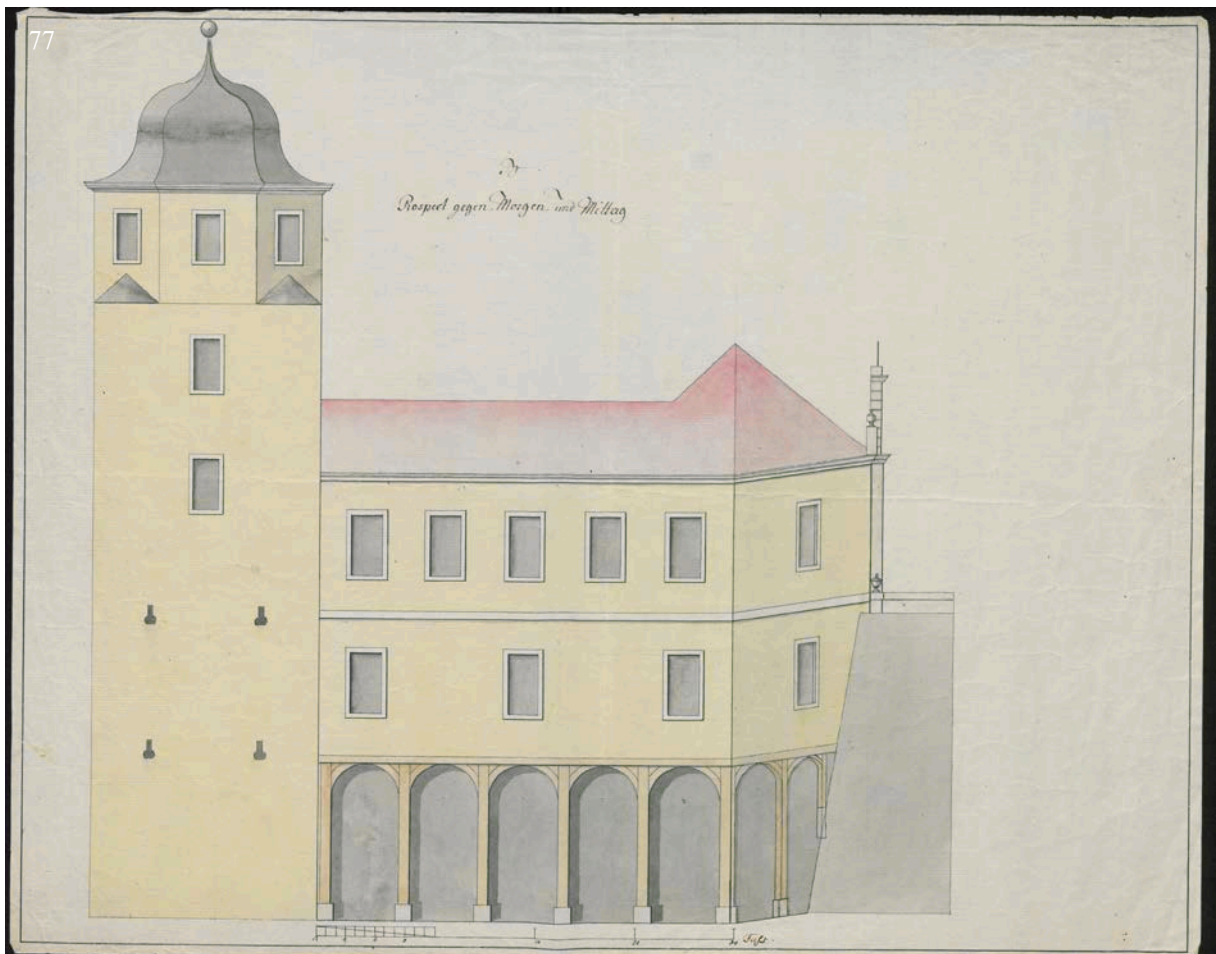
76 & 77 | J. C. Rösch, Entwurf für die ehemalige Holzremise am hinteren Schlosshof aus Bauphase IV.3b in Ansicht (77), Grundriss und Schnitt (76), kolorierte Tuschezeichnung auf Papier, 1802 | © HZAN GA 115 III Nr. 629 & 630

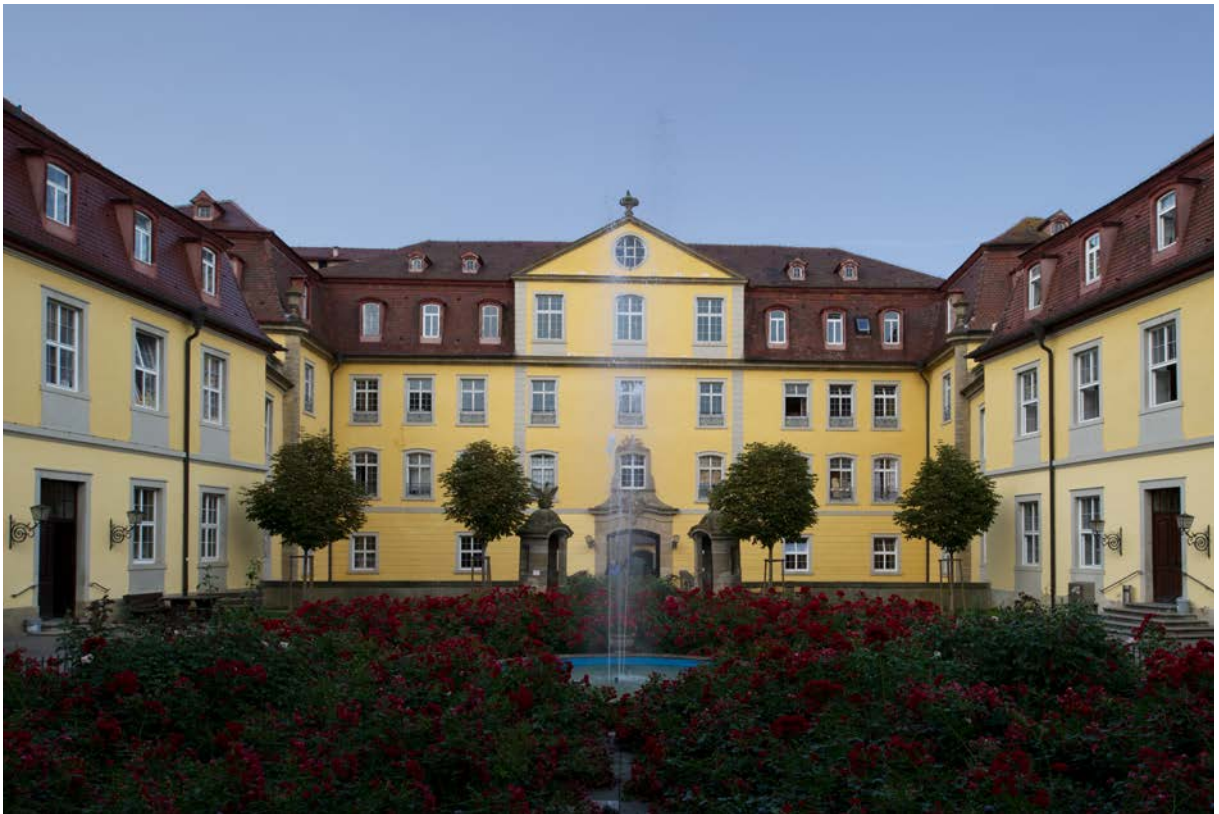
1 | Südfassade gegen den Ehrenhof im Ausbausezustand nach dem Umbau in Bauphase IV.2c nebst den zwei zusätzlichen Fensterachsen aus den 1950/60er Jahren (Juli 2017); historische Ansichten s. III.10-13 | © Isabel Muehlhaus TUM

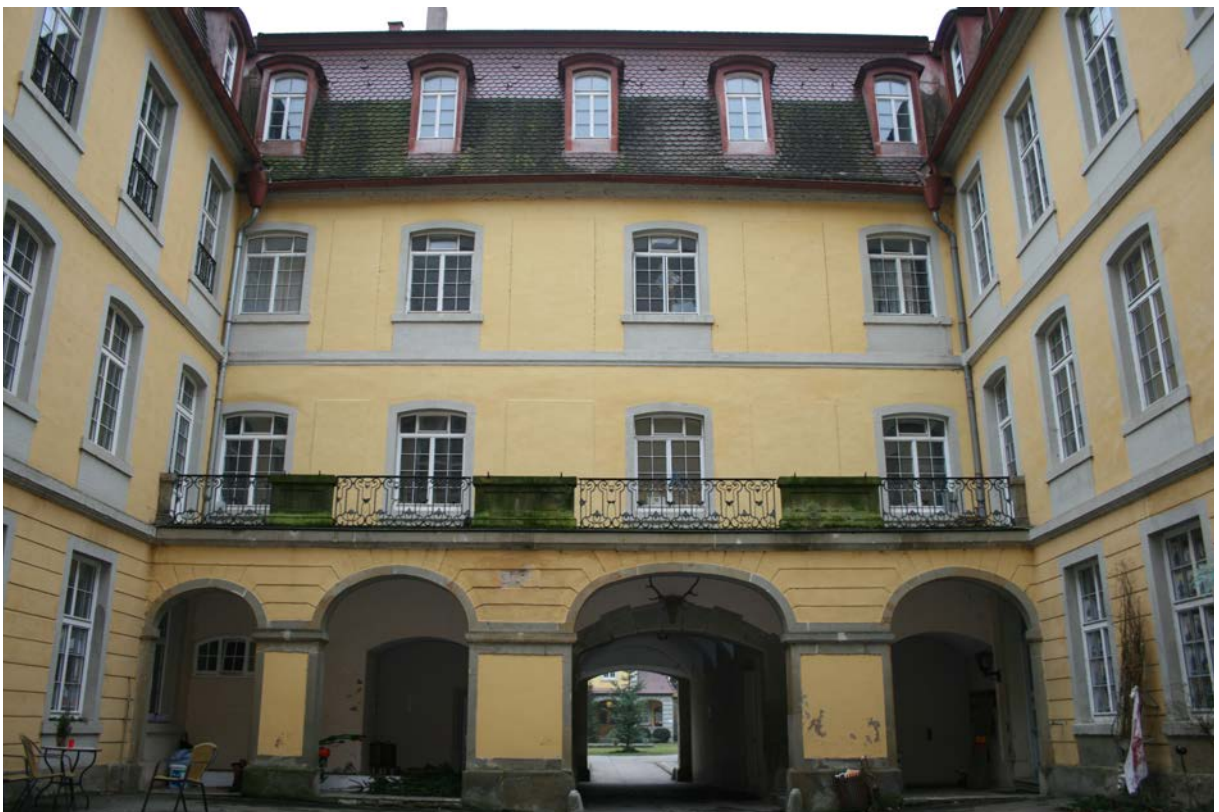
2 | Nordfassade gegen den inneren Schlosshof im Ausbausezustand nach dem Umbau in Bauphase IV.2c (Jan. 2013); zum Altan s. VII.6-8

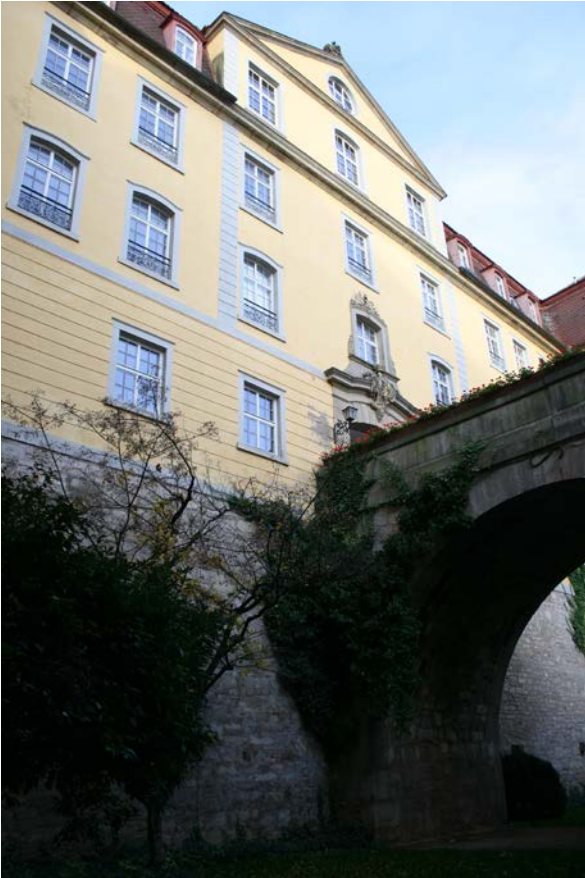
3 | Blick vom Halsgraben zum Zwerchhaus gegen Osten (Okt. 2012)

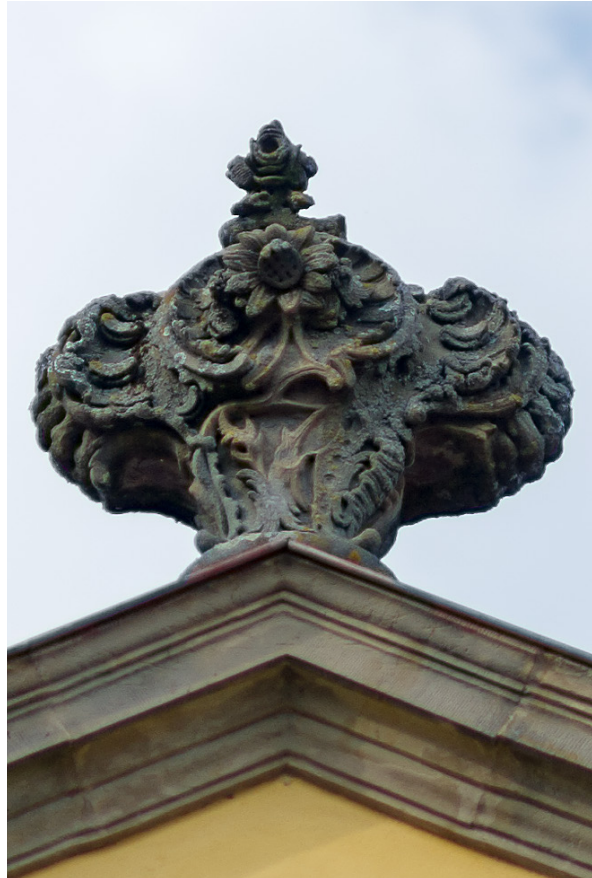
4 | Johannes Ritter, Vase auf dem Zwerchhausgiebel, Sandstein, 1756 (Juli 2017); zum Entwurf s. VII.134 | © Isabel Muehlhaus TUM

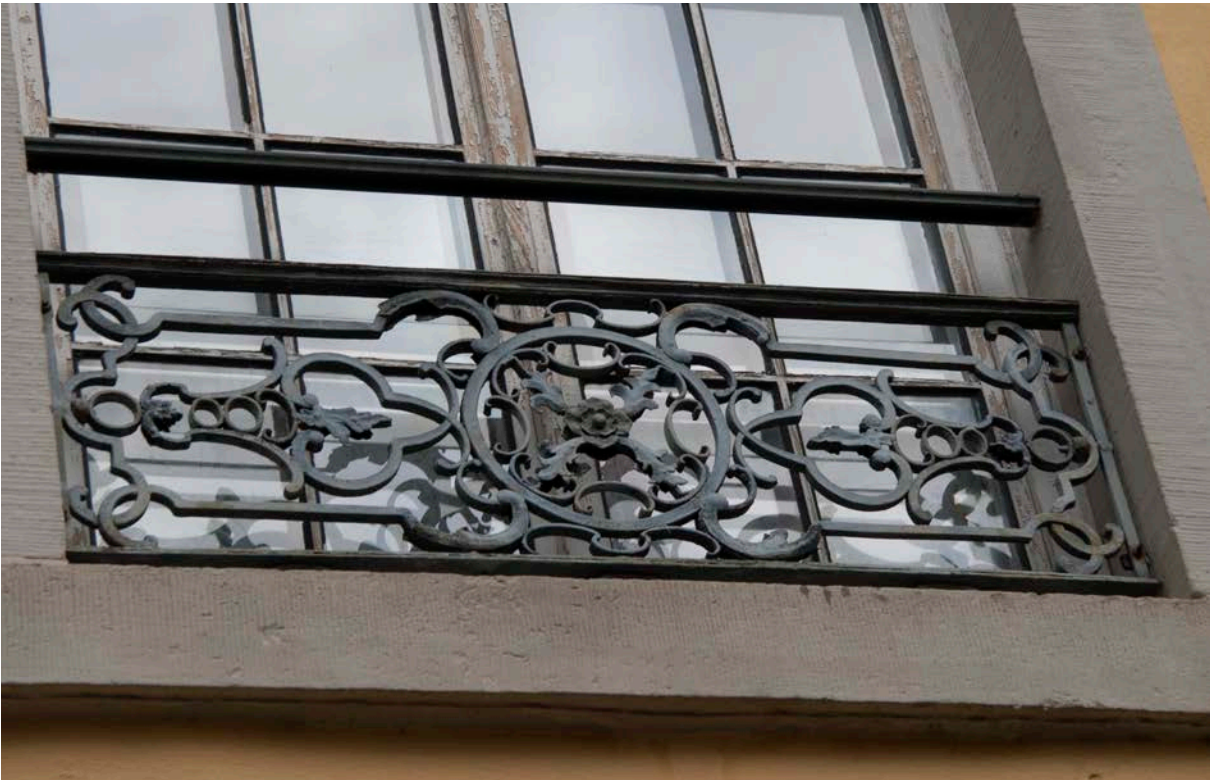
5 | 1. Obergeschoss, Südfassade, schmiedeeisernes Fenstergeländer aus Bauphase IV.2c (Okt. 2017); zu den Entwürfen s. V.66 & 67

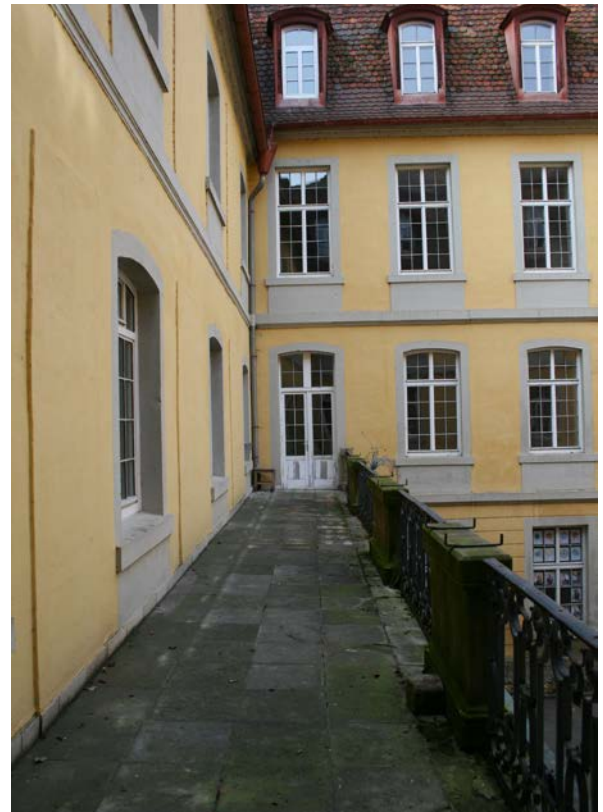
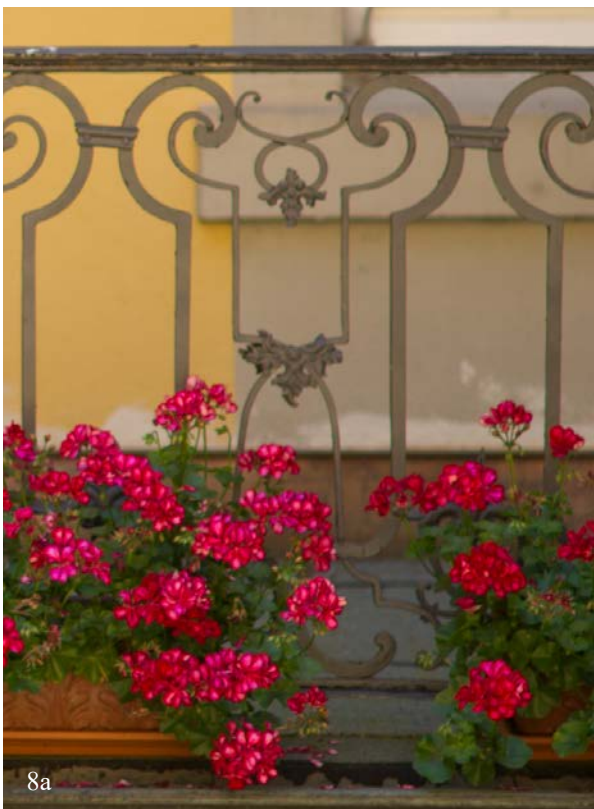
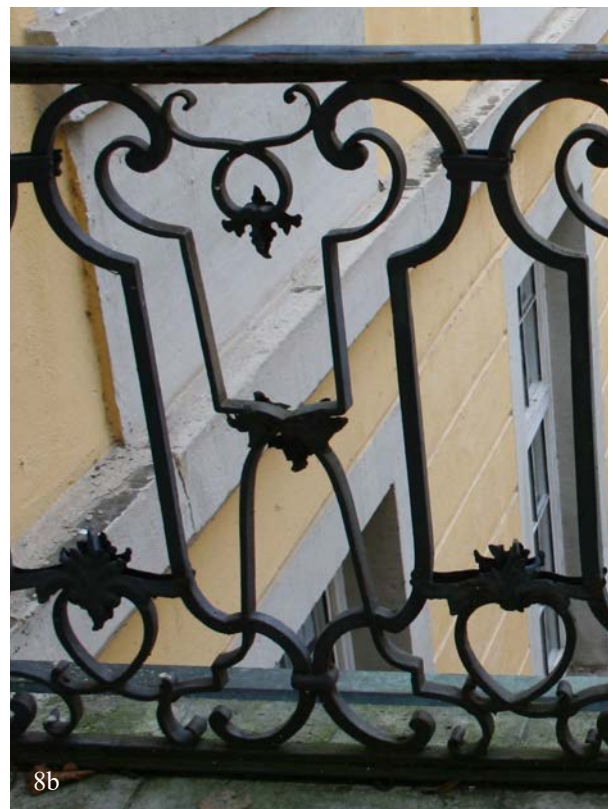
8a/b | Schmiedeeisernes „Baluster“-Geländer am Altan, gefertigt in Bauphase IV.2c wohl von Georg Sigmund Schlecht nach einem Entwurf von Carl August von H.-Kirchberg (s. VII.143-147), Vorderansicht (8a; Juli 2017 | © Isabel Muehlhaus TUM) und Rückansicht (8b; Nov. 2012)

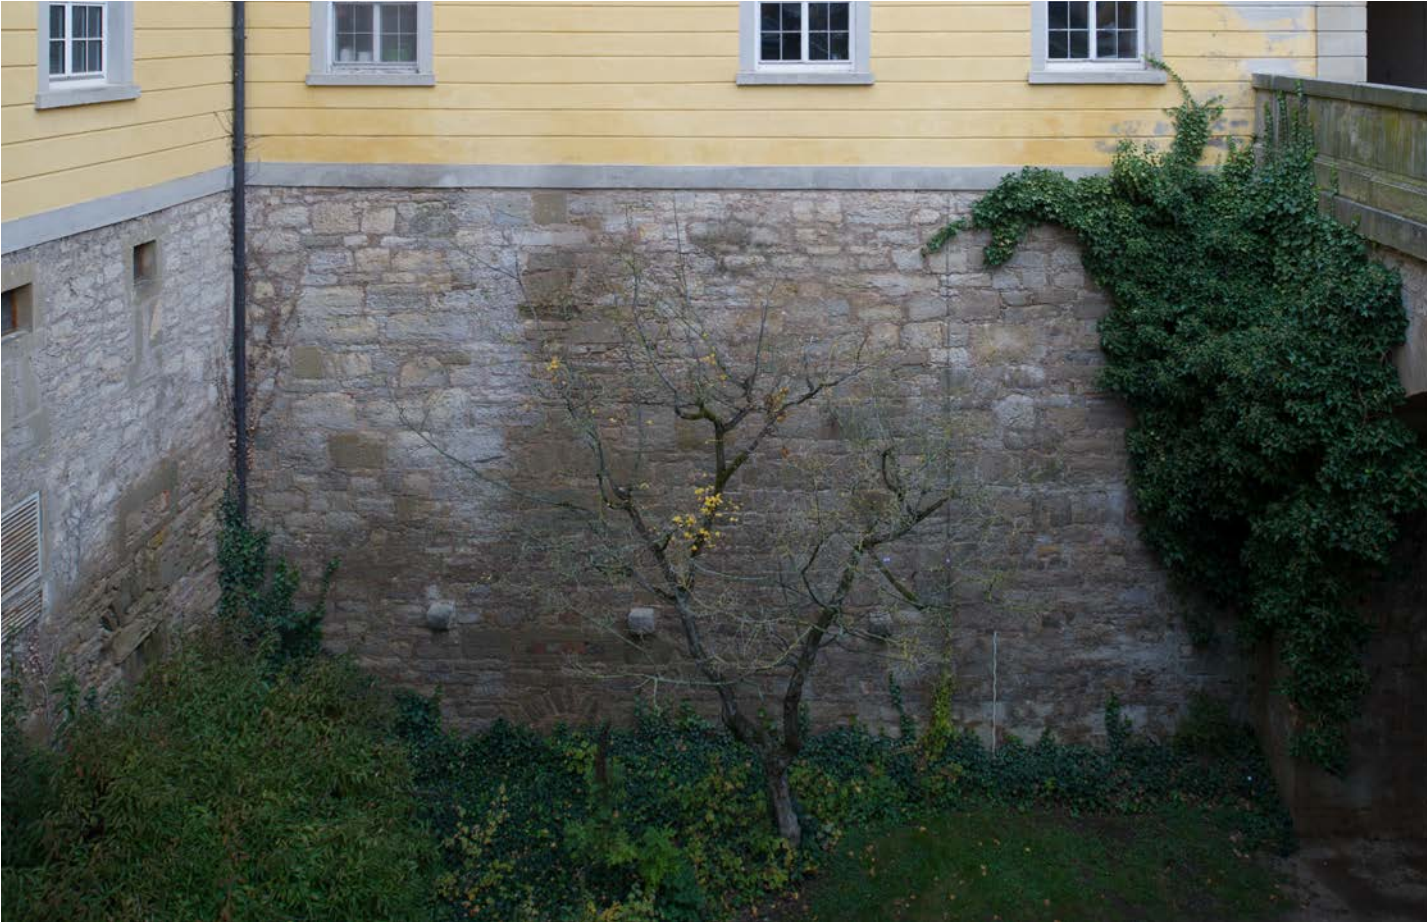
10 | Fundament westlich der Schlossbrücke, Mauscharte im westlichen Abschnitt dient als Verblendung eines Abortschachts (Detail s. VII.11), gleiches gilt für die Mauscharte im Eck am Brückenfundament (Detail s. VII.16) (Okt. 2017)

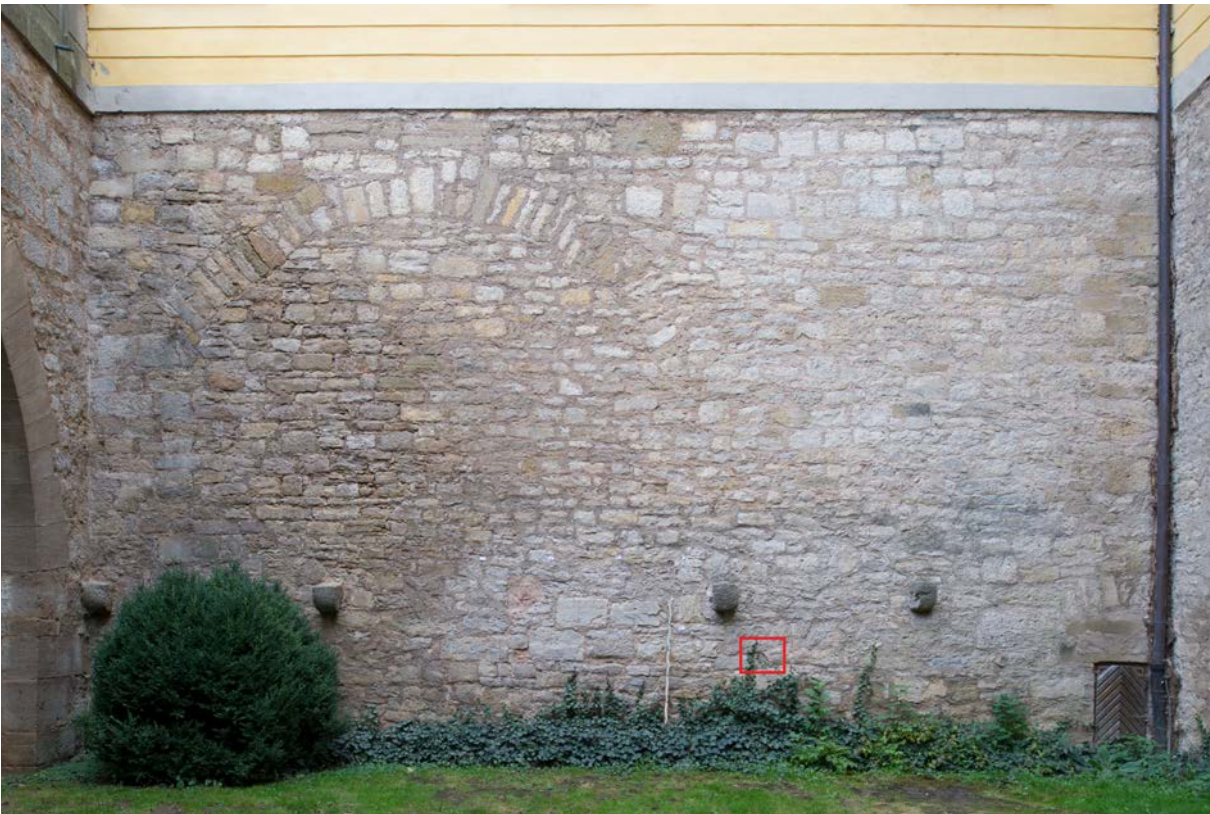
13 | Fundament östlich der Schlossbrücke mit großem Entlastungsbogen im linken oberen Viertel, rechts unten sekundär eingebaute Türöffnung am Fuß des östlichen Abortschachts (Detail s. VII.14), rot markiert: das in situ befindliche Gerüstholz aus Bauphase II (Detail s. VII.15) (Okt. 2015) | © Isabel Muehlhaus TUM

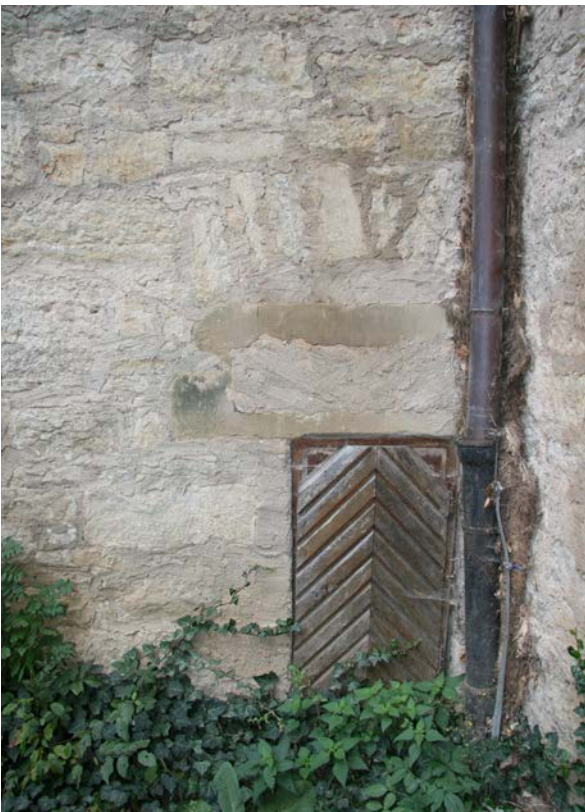
14 | Fundament östlich der Schlossbrücke, Pseudo-Maulscharte am östlichen Abortschacht, sekundär zugesetzt, Türöffnung modern (Okt. 2015)

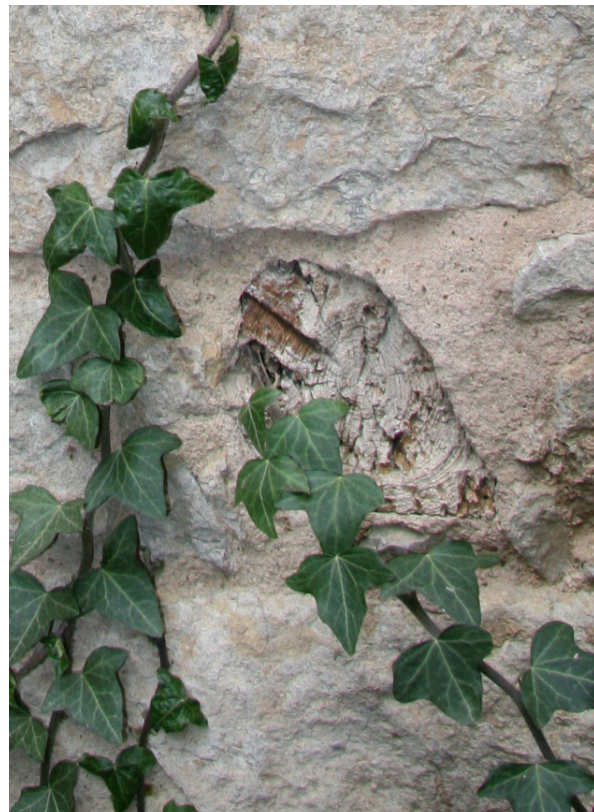
15 | Fundament östlich der Schlossbrücke, Gerüstholz aus Bauphase II in situ vor der Entnahme zur dendro. Dat. im Nov. 2015 (Okt. 2015); zur Lage vgl. VII.13

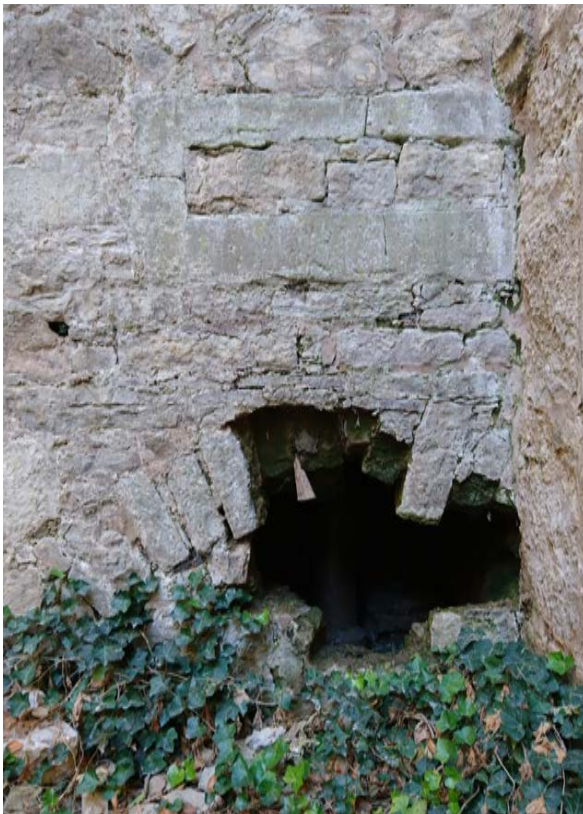
16 | Fundament westlich der Schlossbrücke, Pseudo-Maulscharte als Verblendung des Abortschachts, 1788 beim Bau der Brücke überformt (Okt. 2018)

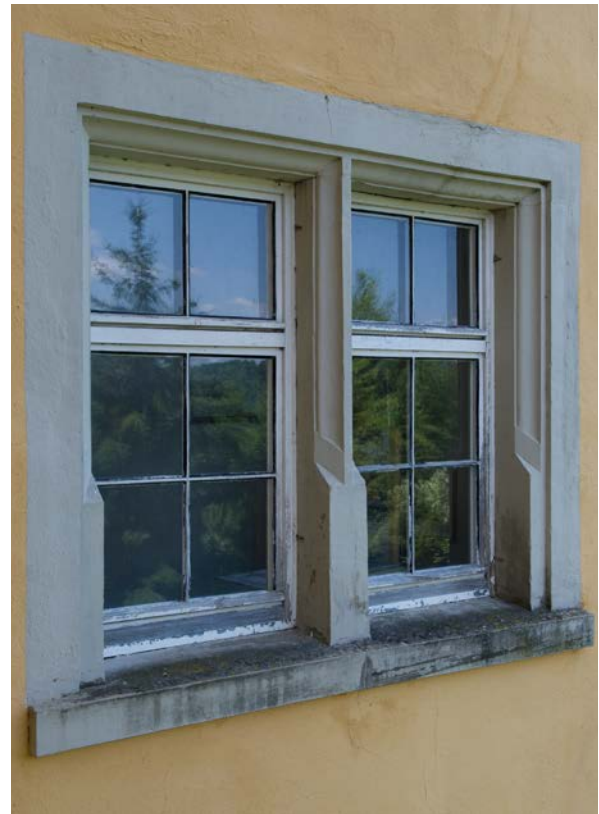
17 | EG, Mittelpfostenfenster (HbS-O-EG-F01) aus Bauphase II, Werksteinrahmen Typ A (Taf. XIVa) mit einseitig abgeschrägt auslaufendem Karniesprofil mit abgesetztem, einseitig abgeschrägten Auslauf (Juli 2017) | © Isabel Muehlhaus TUM

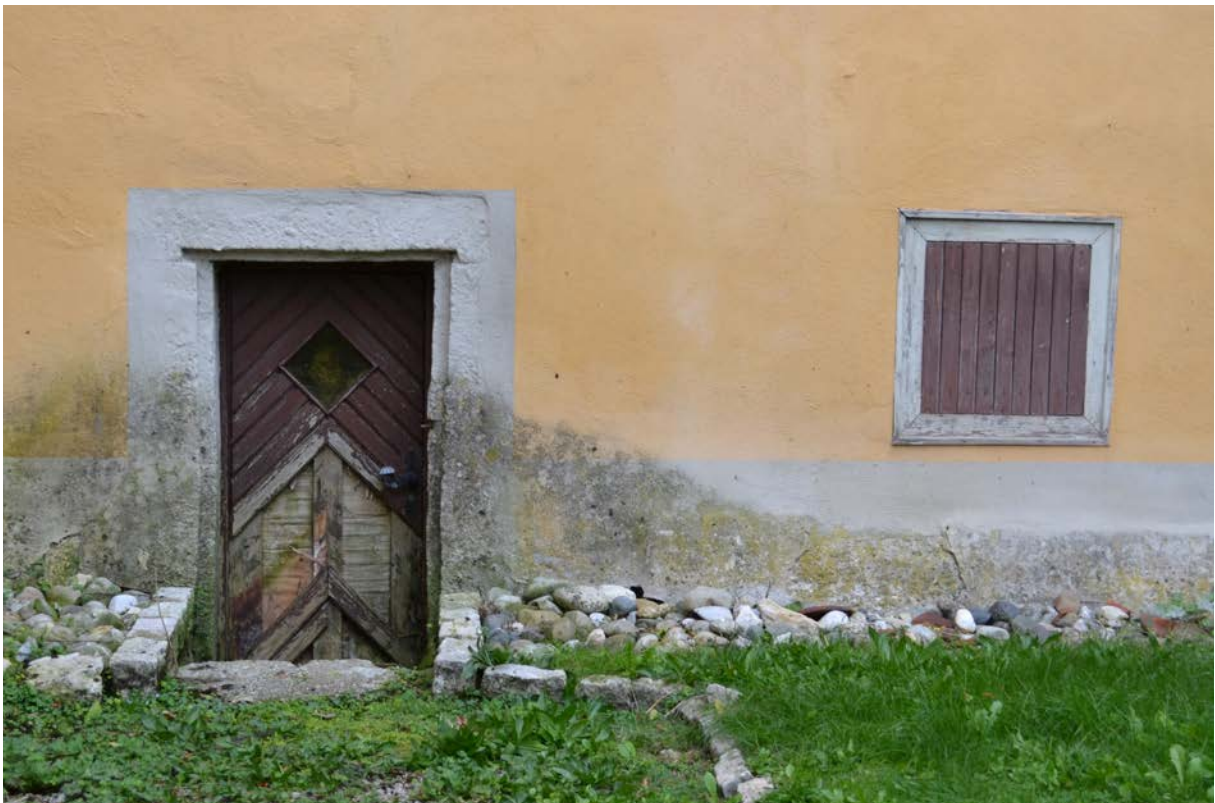
18 | 2. Untergeschoss, links Tür (HbS-2UG01-Wb-T02) in den Kellergang (HbS-2UG01), vor 1793 (vgl. IV.6) wohl im Bereich eines ehem. Schießstands eingebrochen, rechts Öffnung am Fuß eines ehem. Abortschachts (Okt. 2012); Gesamtansicht Giebelwand s. VII.19

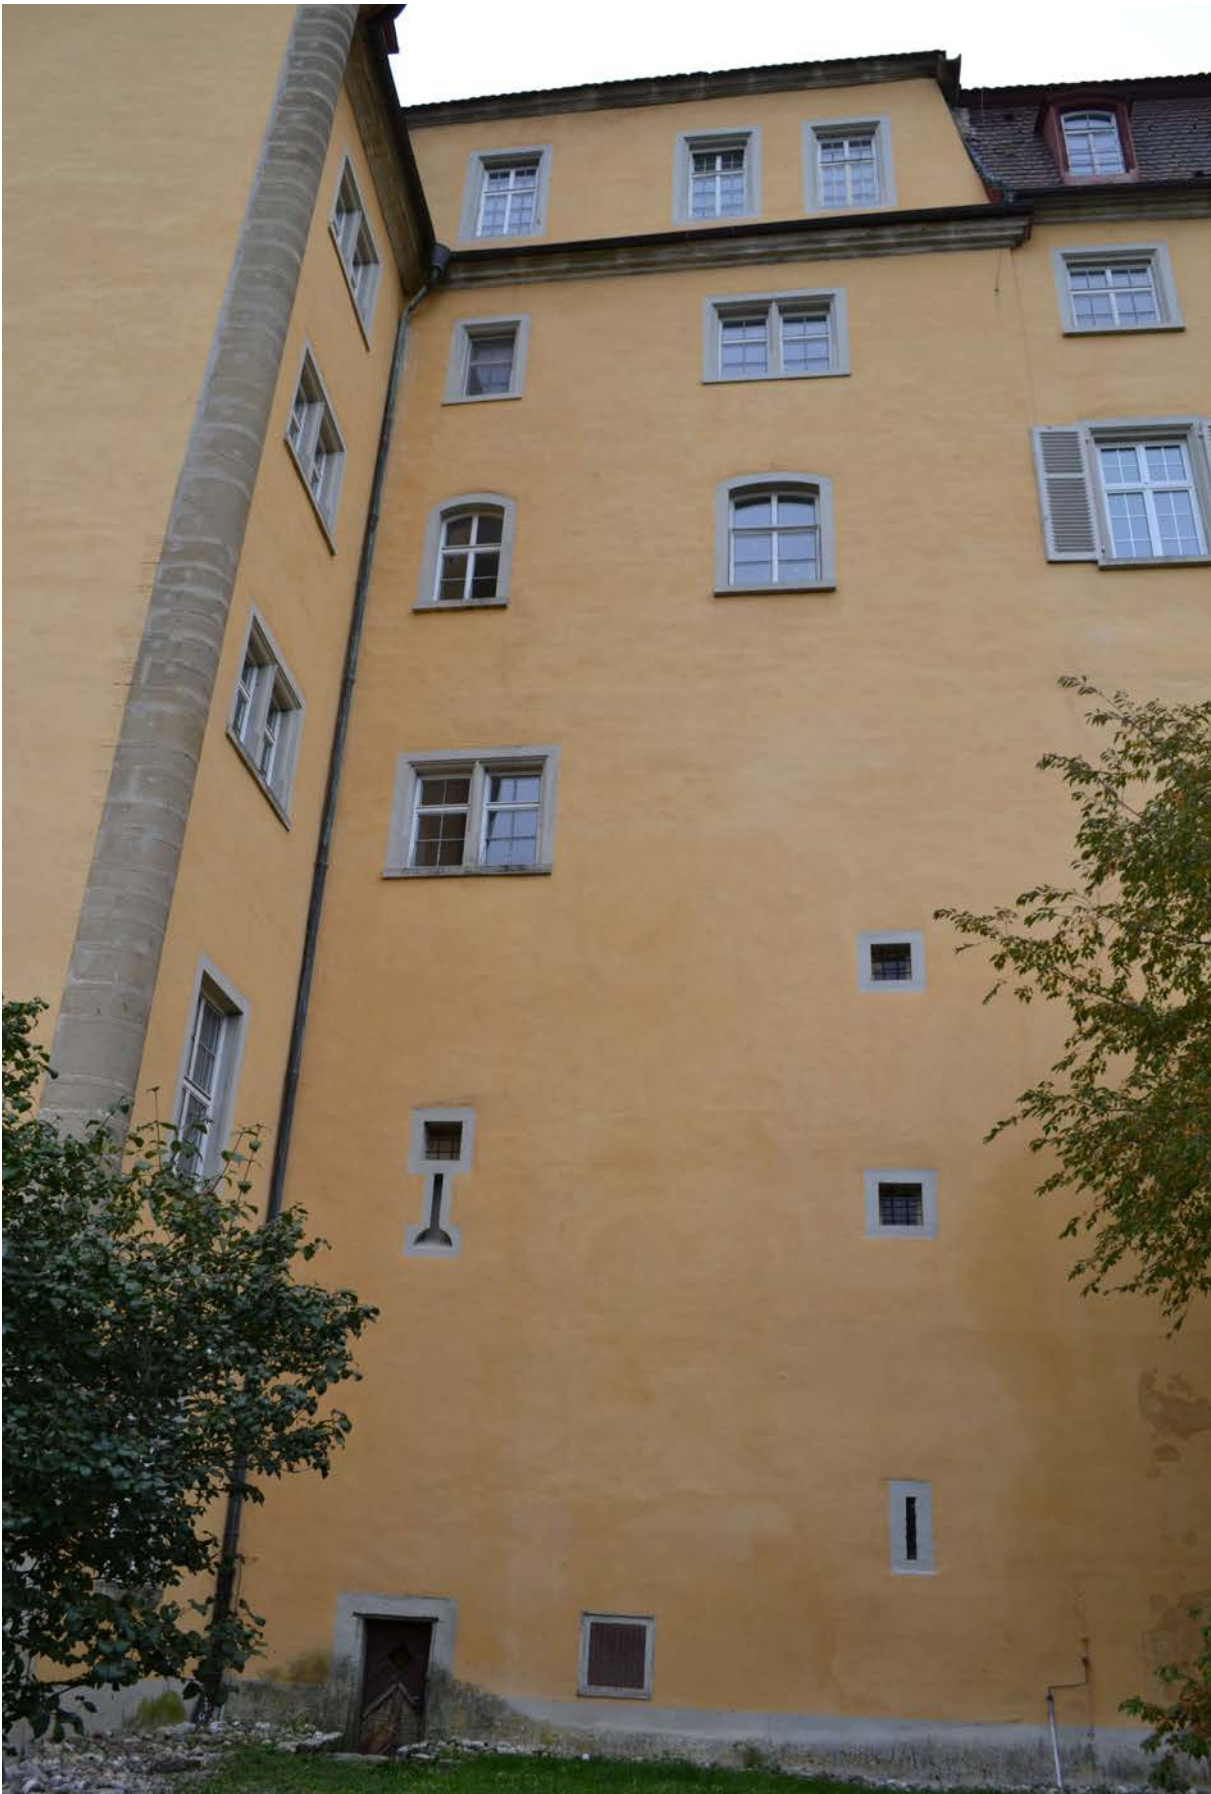
19 | Östliche Giebelwand gegen Westen mit zwei Mittelpostenfenstern aus Bauphase II in Erdgeschoss (s. VII.17) und 2. Obergeschoss, der Fensterschlitz und die zwei Rechteckfenster darüber belichten das Treppenhaus in die Gewölbe des Basteitürms Ost, Giebel auf Höhe der Mansarde in Bauphase IV.2c neu aufgeführt (a) (Okt. 2012); Detail Tür s. VII.18

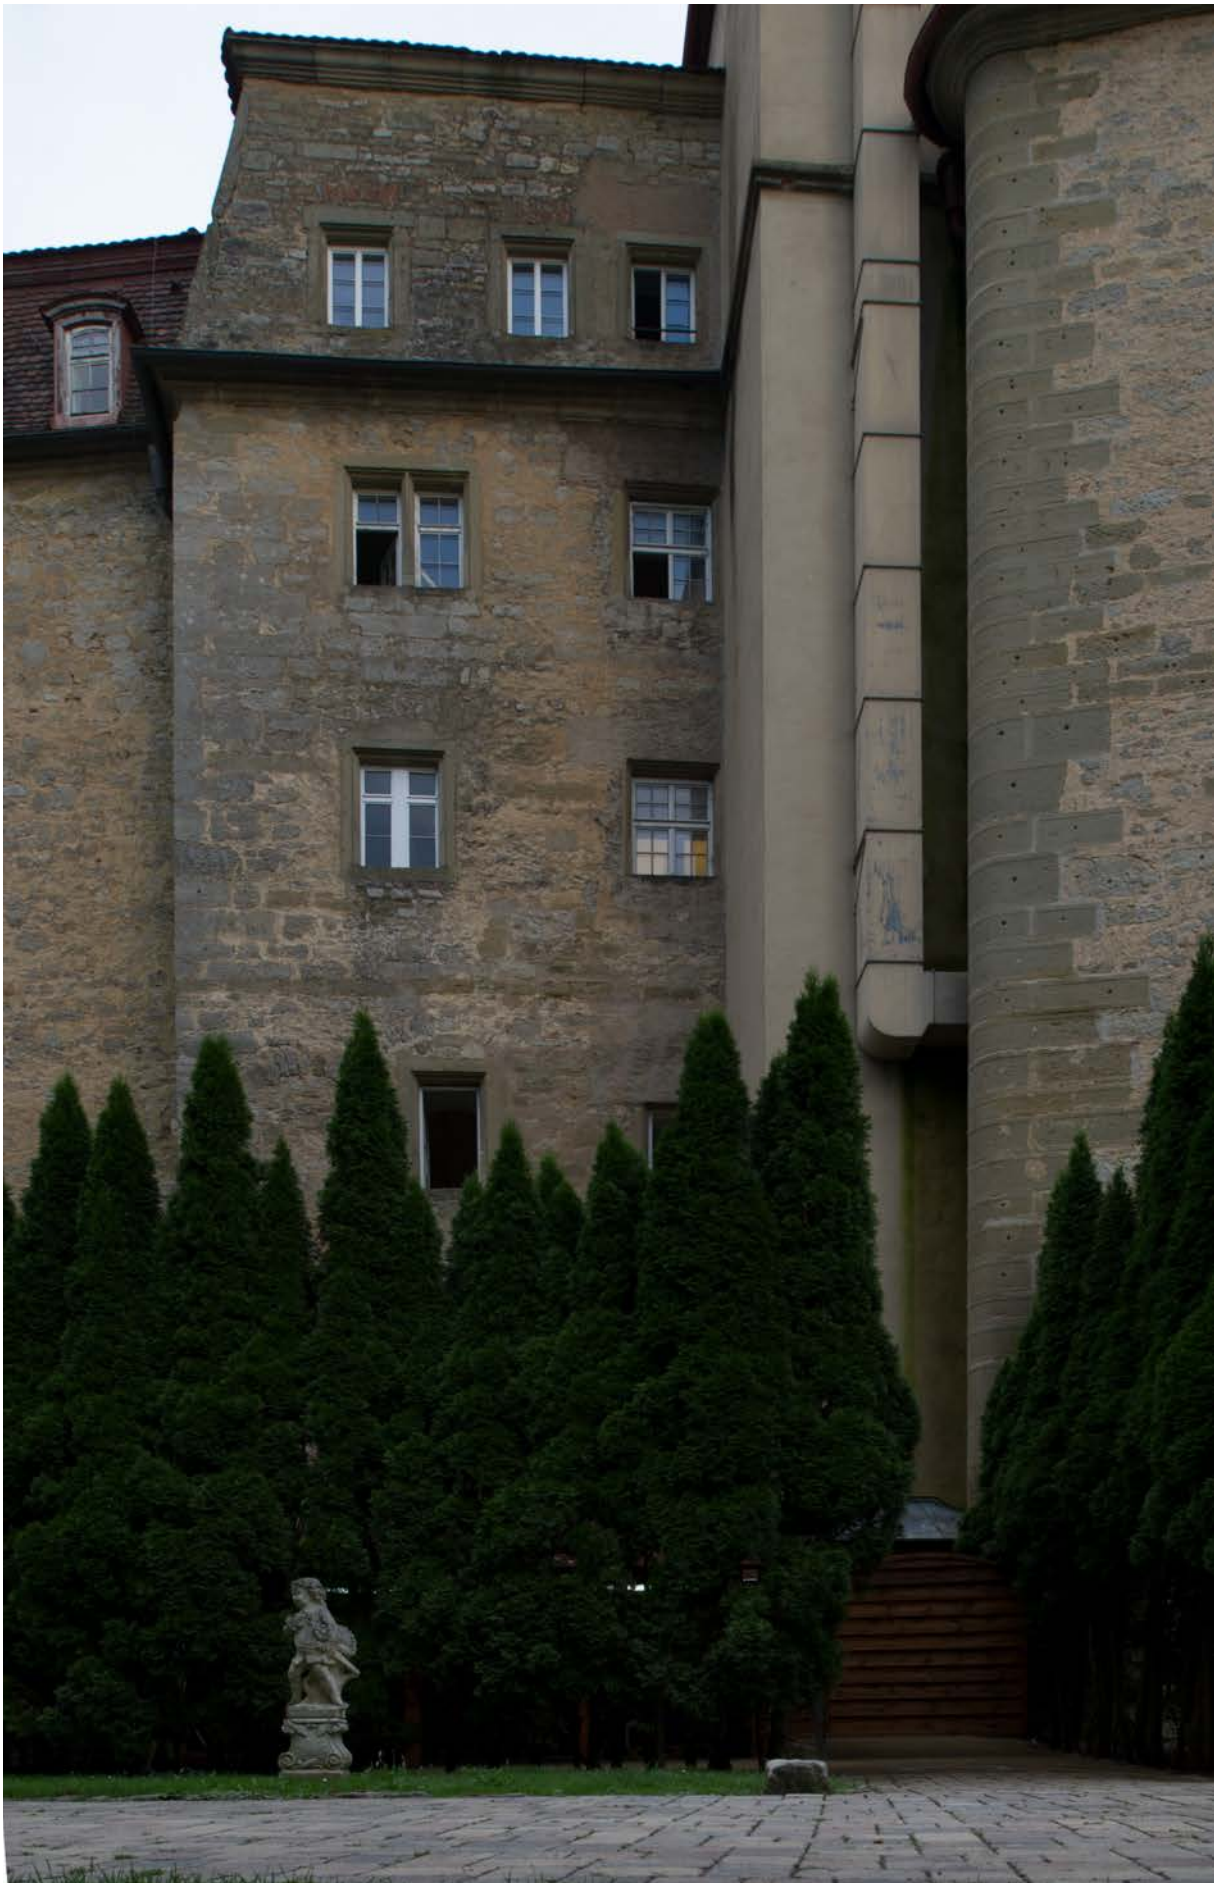
20 | Westliche Giebelwand gegen Osten mit bauzeitlichen Fensteröffnungen aus Bauphase II im 1. und 2. Obergeschoss sowie auf Höhe der Mansarde, Fahrstuhl im Eck zum Basteiturm West 1956 errichtet (Juli 2017) | © Isabel Muehlhaus TUM (bearb. LG)

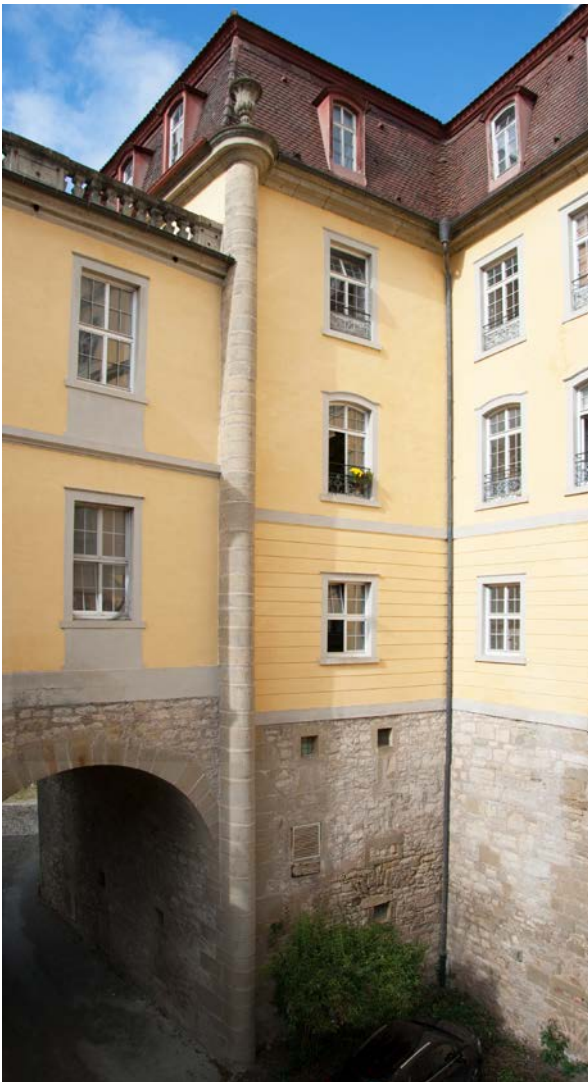
21 | Basteiturm West gegen Nordwesten mit dem südlich angrenzenden Kommunikationsbau West (Okt. 2017)

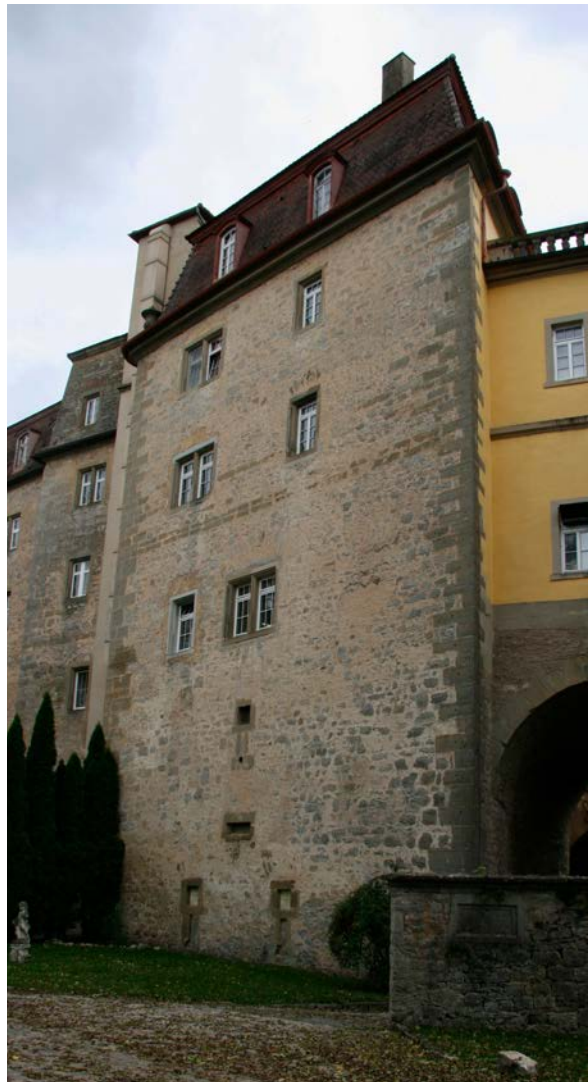
22 | Basteiturm West gegen Osten (Okt. 2017)

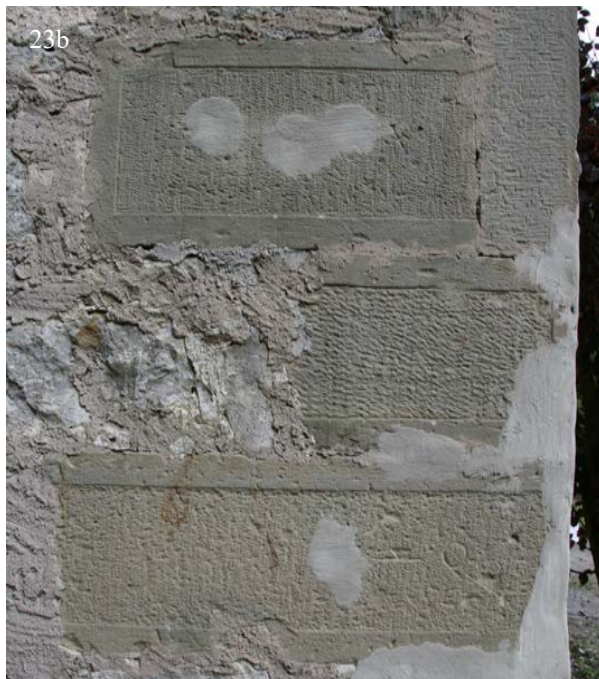
23a/b | Basteiturm West (23a) und Ost (23b), Eckquaderung der Facen, Sandstein, Spiegelfläche innerhalb des Randschlags mit dem Krönel bearbeitet, teils mit Steinmetzzeichen und Hebelöchern (Okt. 2017)

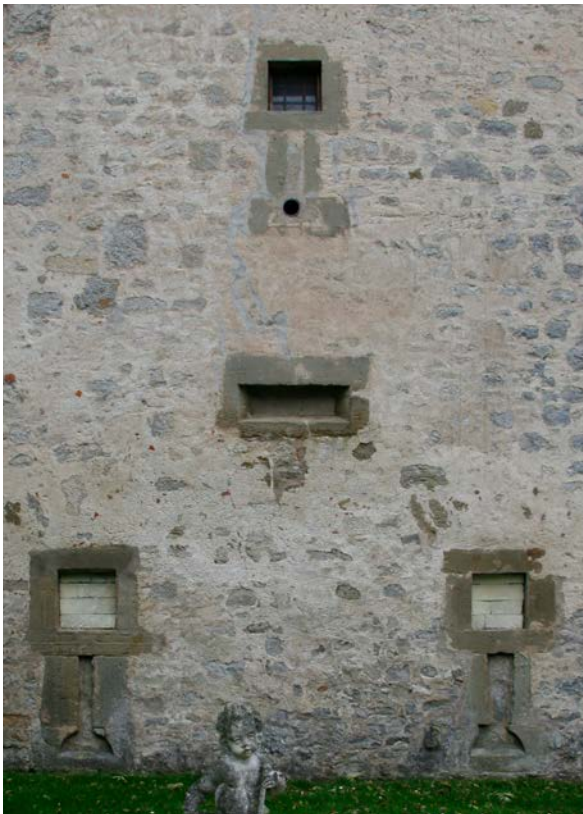
24 | Basteiturm West, Westfassade, 1. & 2. UG, Steigbügelscharten in Kombination mit Beobachtungsfenstern und einer Rechthckscharte darunter (im 2. UG vtl. verschüttet), sekundär zugesetzt (Okt. 2017); Details s. VII.25-27, Innenansichten der Schießstände s. VII.65 & 66

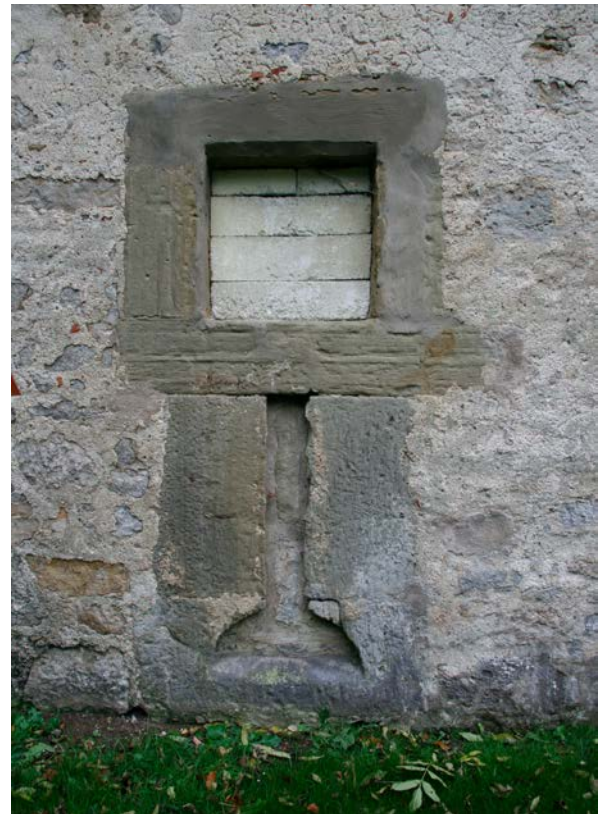
25 | Basteiturm West, Westfassade, 2. UG, nördliche Steigbügelscharte mit Beobachtungsfenster, Sandstein, sekundär zugesetzt (Okt. 2017)

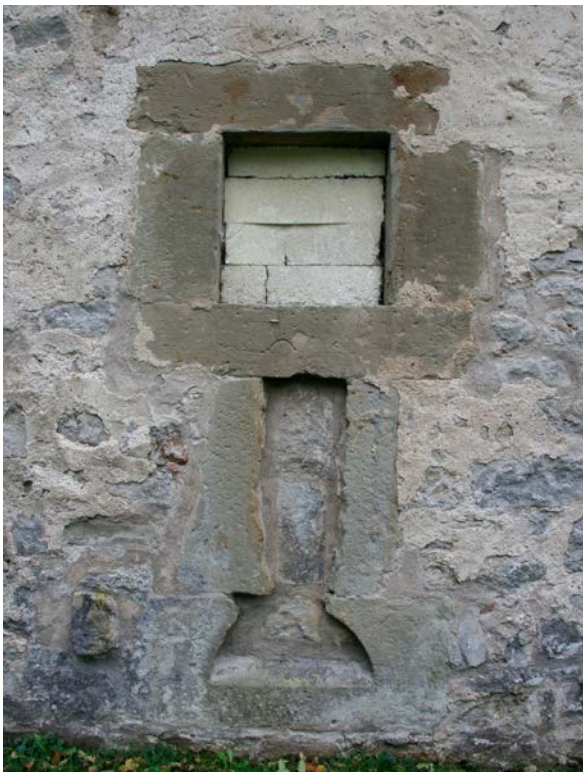
26 | Basteiturm West, Westfassade, 2. UG, südliche Steigbügelscharte mit Beobachtungsfenster, Sandstein, sekundär zugesetzt (Okt. 2017)
