Technische Universität München
Fakultät für Architektur
Lehrstuhl für Baugeschichte, Historische Bauforschung und Denkmalpflege

Schloss Kirchberg an der Jagst

Burg · Wittum · Residenz

Vollständiger Abdruck der von der Fakultät für Architektur der
Technischen Universität München
zur Erlangung des akademischen Grades eines
Doktors der Philosophie (Dr. phil.)
genehmigten Dissertation

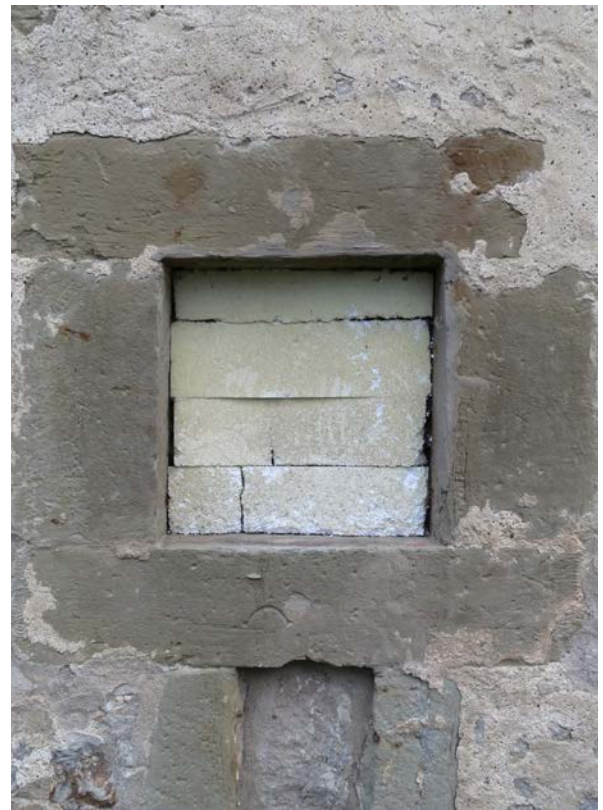
27 | Basteiturm West, Westfassade, 2. UG, Beobachtungsfenster südliche Scharte mit Steinmetzzeichen, Sandstein, Rostrückstände links verweisen auf Splintreste, an denen ehemals wohl ein Klappladen armiert war (Okt. 2017)

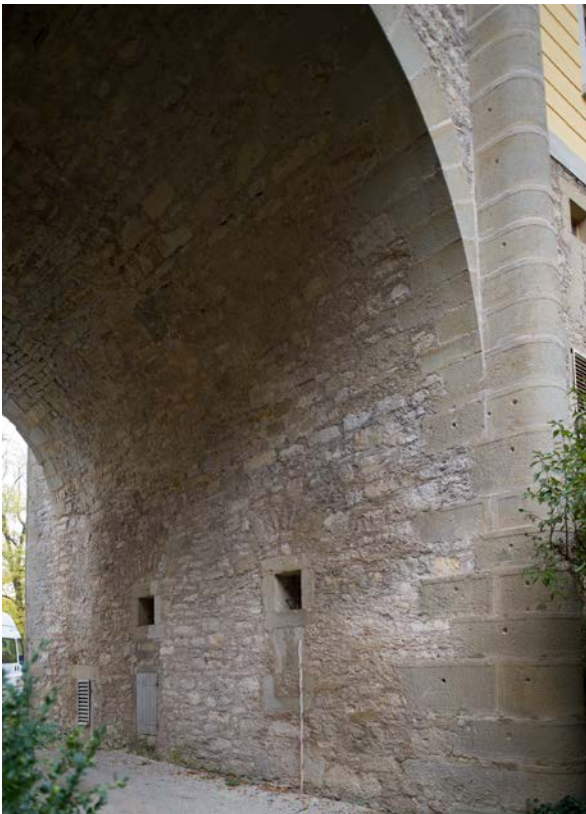
28 | Basteiturm West, 2. UG, Südfassade gegen Norden im Durchgang unter dem Kommunikationsbau mit zwei Schießscharten, je Steigbügelscharten mit Beobachtungsfenstern, sekundär zugesetzt bzw. überformt (Okt. 2015); Detail s. VII.29 & 30 | © Isabel Muehlhaus TUM

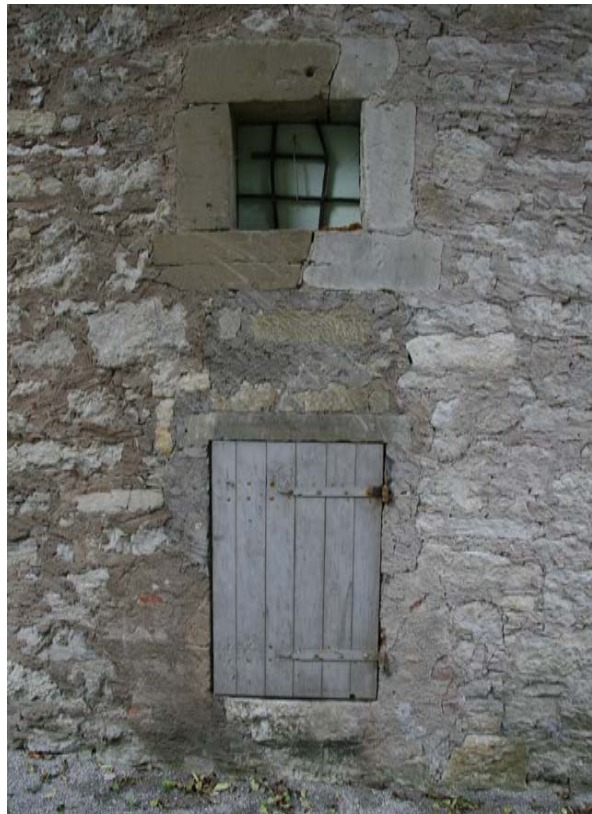
29 | Basteiturm West, 2. UG, Südfassade, Beobachtungsfenster mit schmiedeeisernem Gitter, Sandstein, zugehörige Steigbügelscharte durch Luke überformt (Okt. 2017)

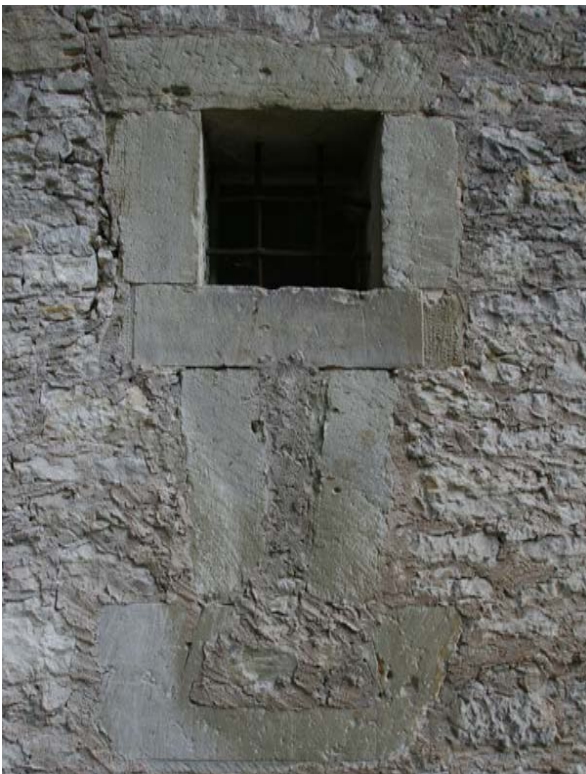
30 | Basteiturm West, 2. UG, Südfassade, östliche Steigbügelscharte mit schmiedeeisernem Gitter, Sandstein, sekundär zugesetzt (Okt. 2017)

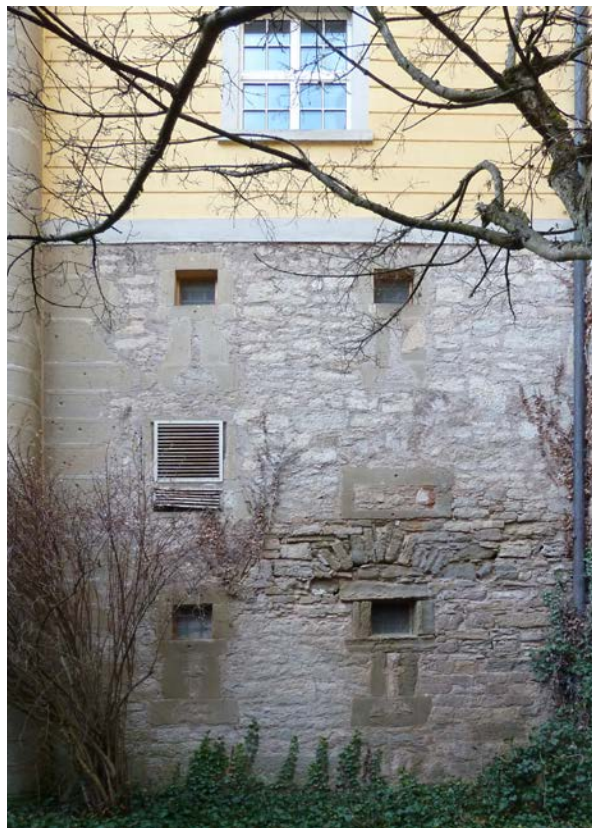
31 | Basteiturm West, Ostfassade, 1. & 2. UG, Steigbügelscharten in Kombination mit Beobachtungsfenstern und ehemals je einer Rechtescharte darunter (im 2. UG vtl. verschüttet), sekundär zugesetzt (März 2013); Details s. VII.32-34

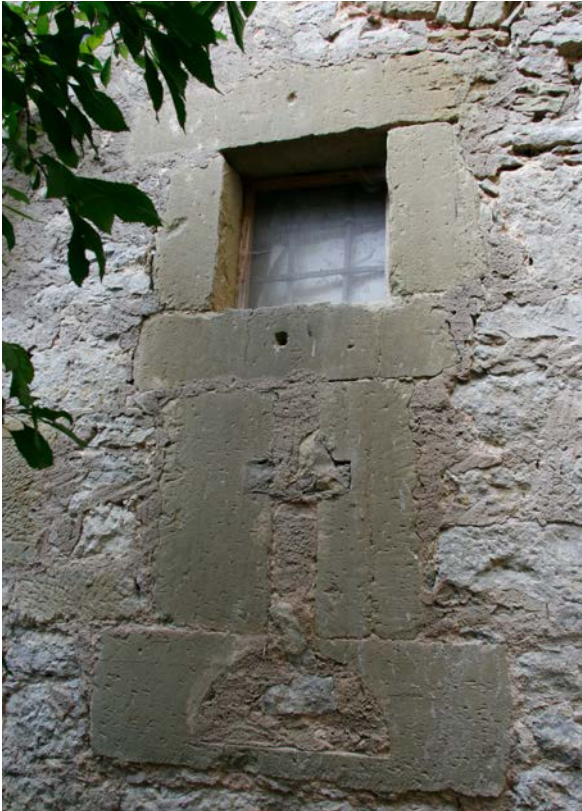
32 | Basteiturm West, Ostfassade, 2. UG, südliche Steigbügelscharte mit Kreuzschlitz und Beobachtungsfenster, Sandstein, sekundär zugesetzt (Okt. 2017)

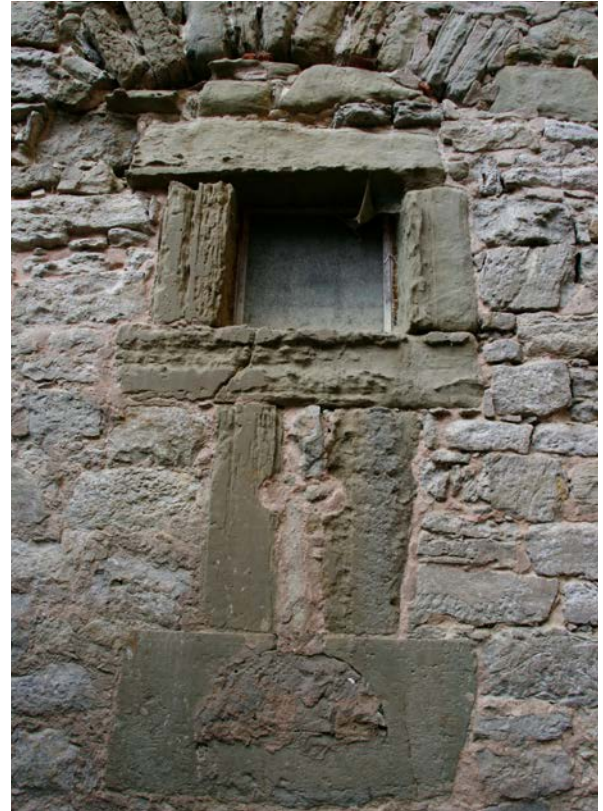
33 | Basteiturm West, Ostfassade, 2. UG, nördliche Steigbügelscharte mit Kreuzschlitz und Beobachtungsfenster, Sandstein, sekundär zugesetzt; Kreuzschlitzscharte vtl. aus Bauphase I zweitverwendet (Okt. 2017); Detail s. VII.34

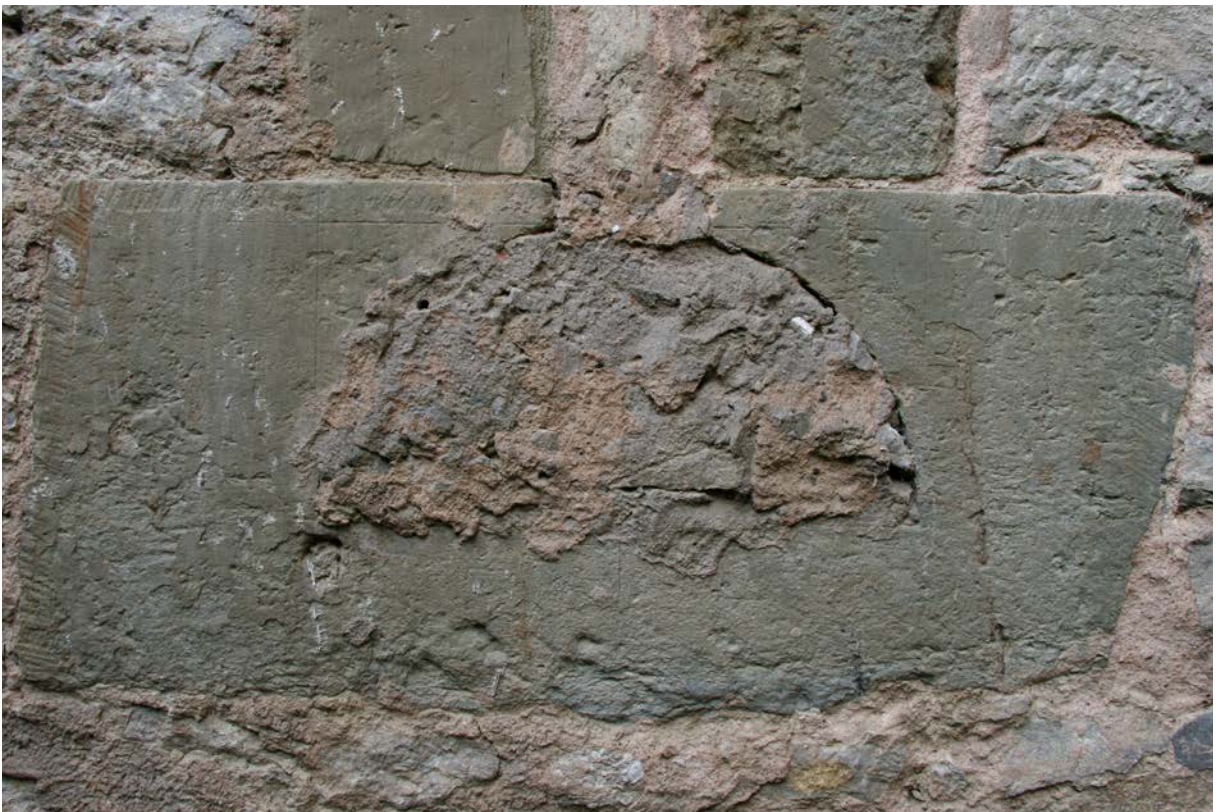
34 | Basteiturm West, Ostfassade, 2. Untergeschoss, Werkstein-Detail der nördlichen Steigbügelscharte mit Reißlinien des Steinmetzen (Okt. 2017); Gesamtansicht s. VII.33

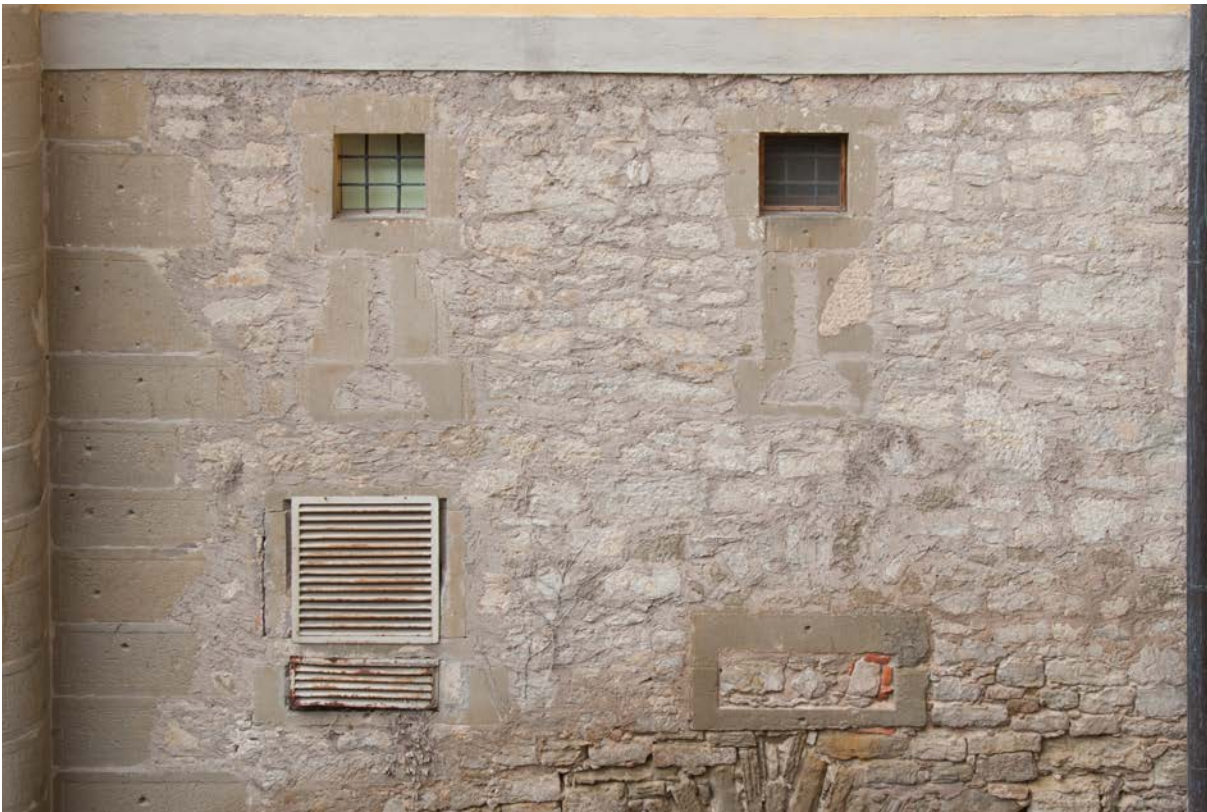
35 | Basteiturm West, Ostfassade, 1. Untergeschoss, Schießscharten, je Steigbügelscharte mit vergitterten Beobachtungsfenster und einer Rechteckscharte darunter, sekundär zugesetzt bzw. überformt (Okt. 2017)

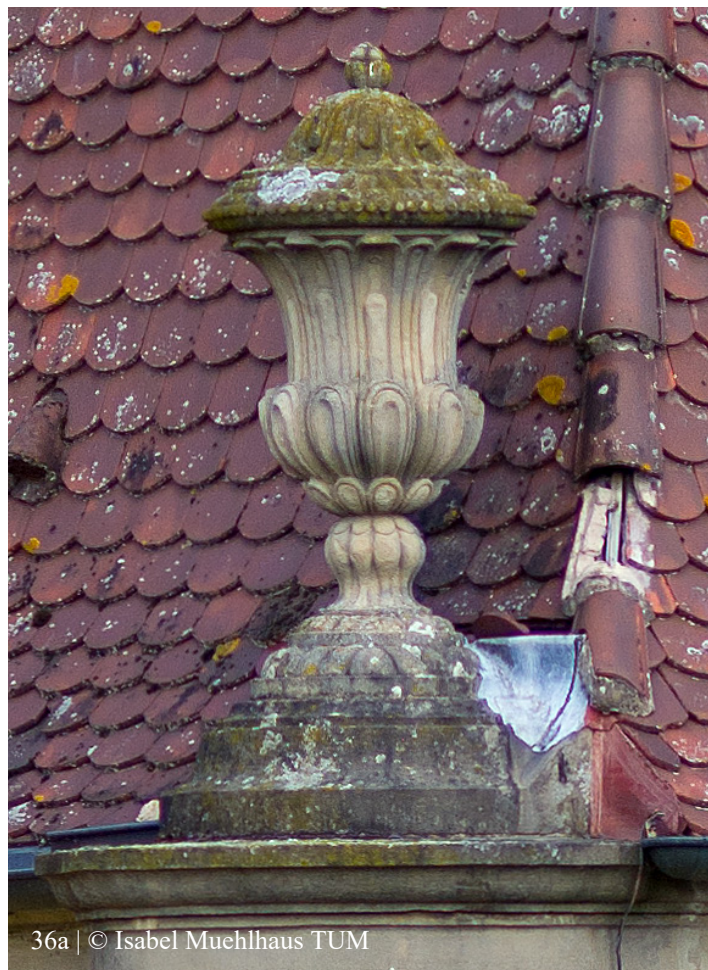
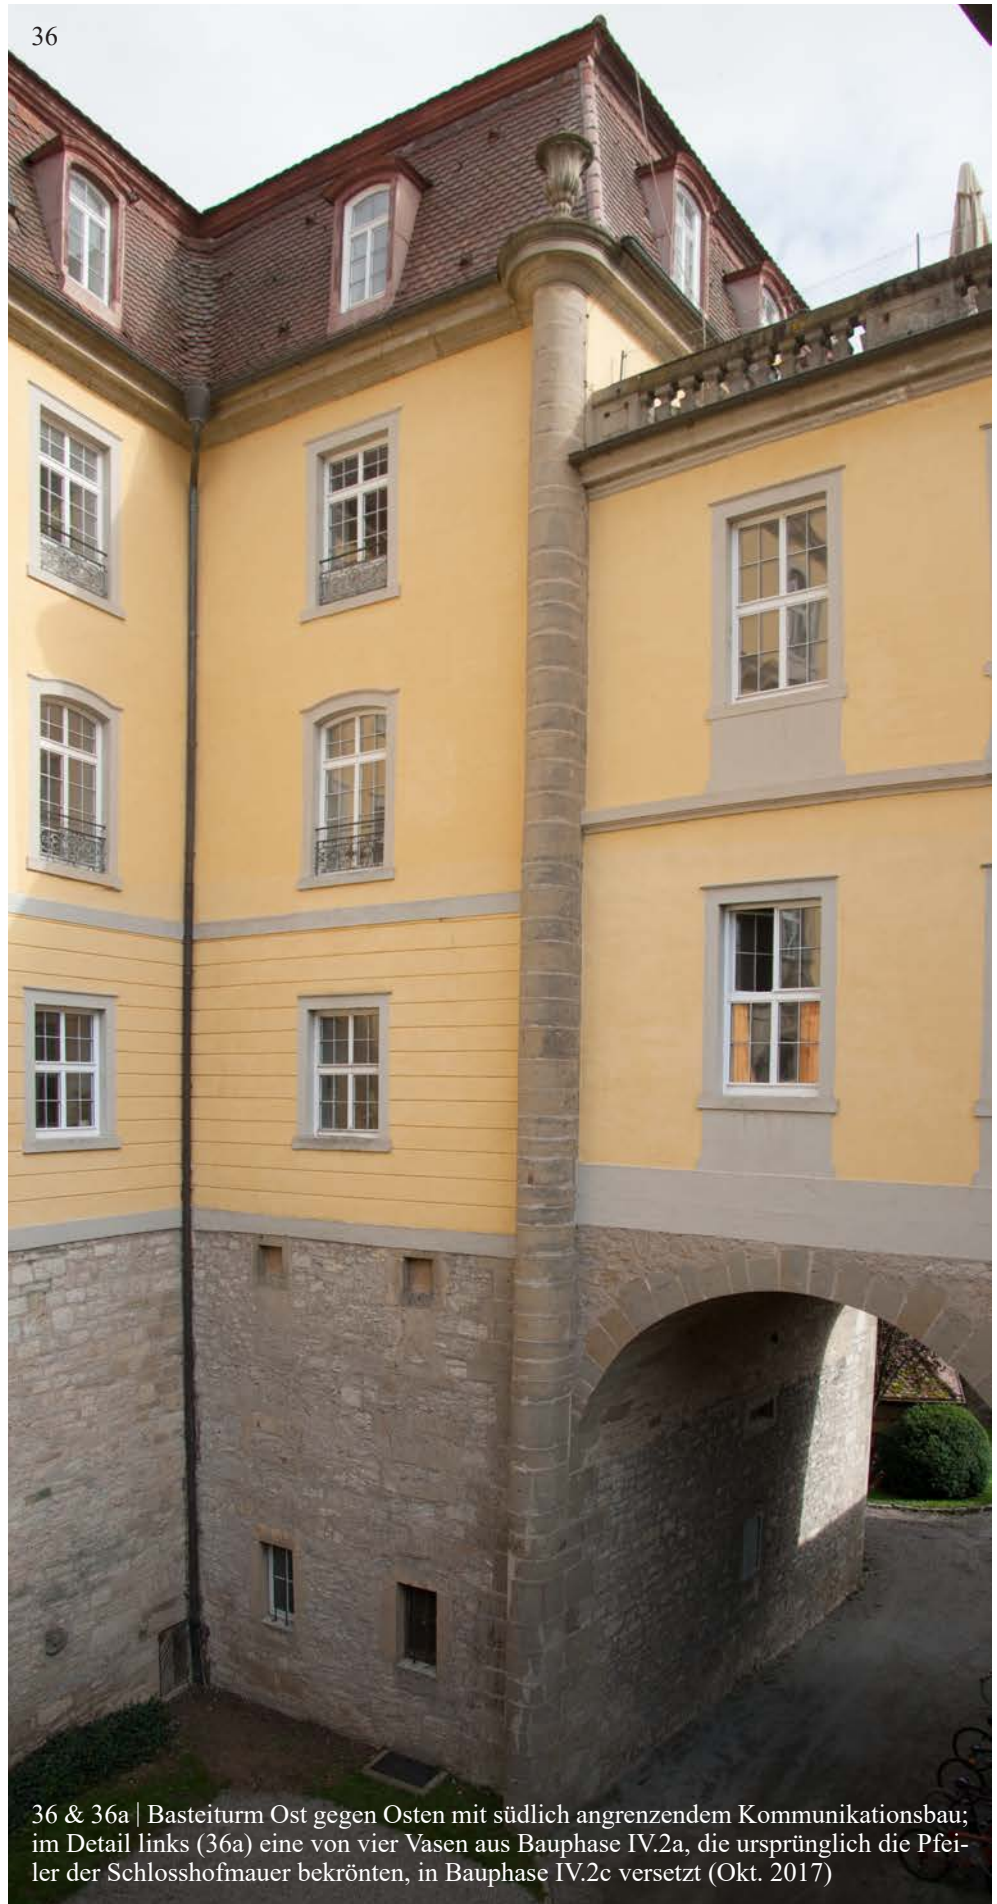
36 & 36a | Basteiturm Ost gegen Osten mit südlich angrenzendem Kommunikationsbau; im Detail links (36a) eine von vier Vasen aus Bauphase IV.2a, die ursprünglich die Pfeiler der Schlosshofmauer bekrönten, in Bauphase IV.2c versetzt (Okt. 2017)

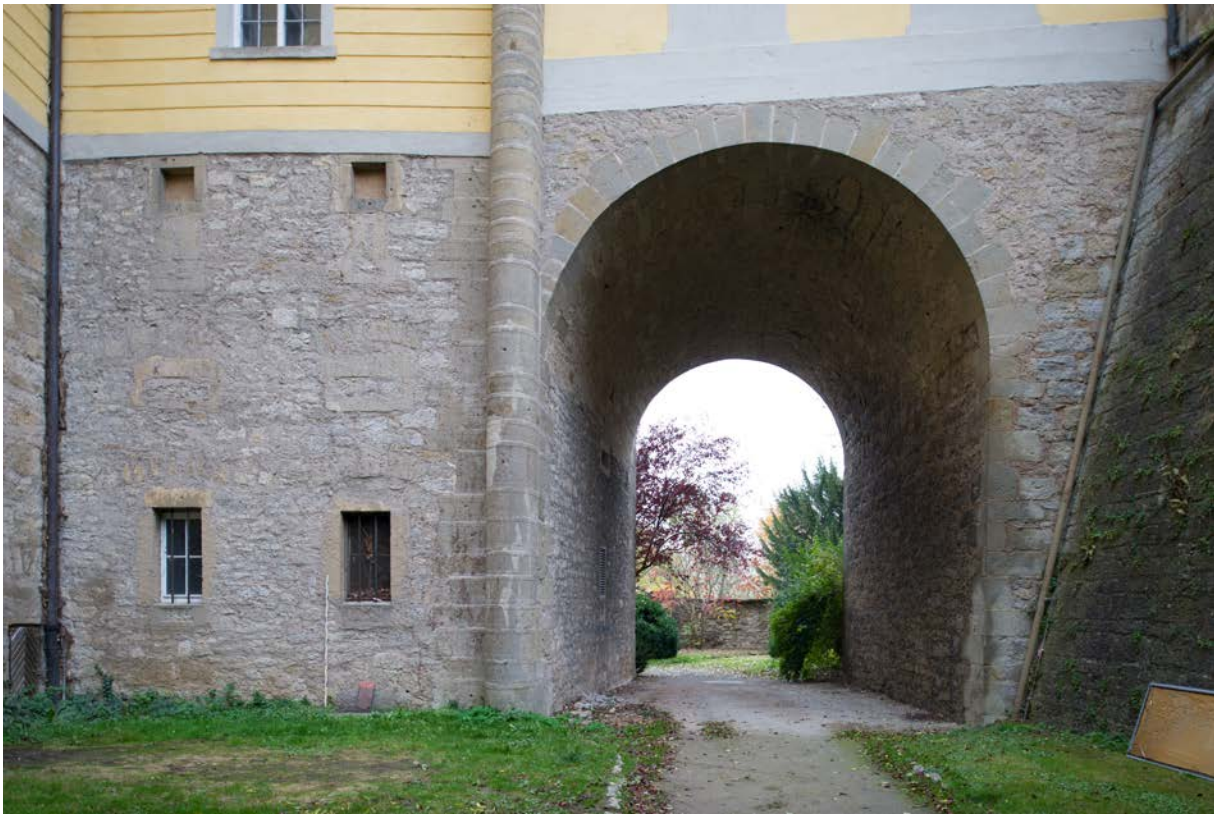
38 | Basteiturm Ost gegen Südosten, Fundament im Bereich des Halsgrabens mit angrenzendem Durchgang unter dem Kommunikationsbau in den östlichen Abschnitt des Schlossgrabens (Okt. 2015) | © Isabel Muehlhaus TUM

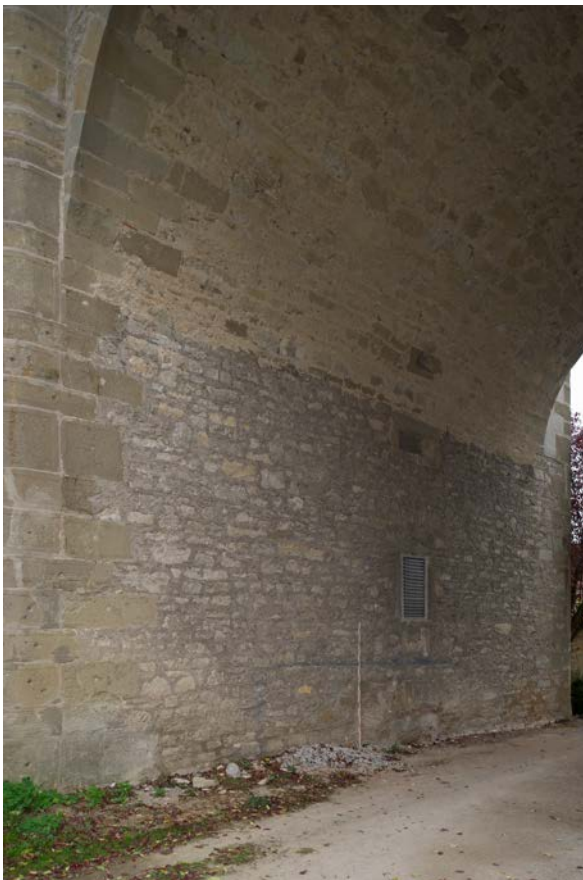
39 | Basteiturm Ost, Südfassade gegen Nordosten im Durchgang unter dem Kommunikationsbau mit überformter Schießchartenöffnungen in der Mitte (Detail s. VII.40) (Okt. 2015) | © Isabel Muehlhaus TUM

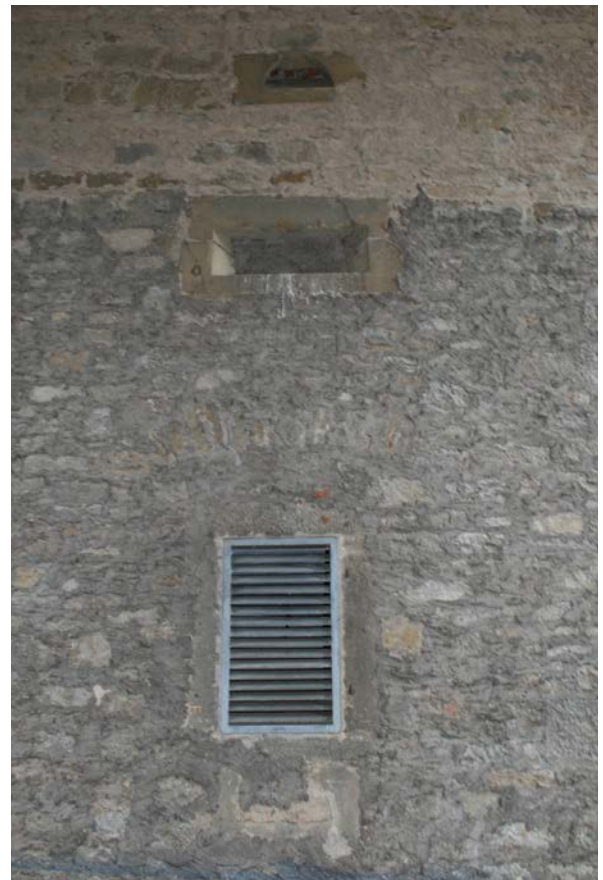
40 | Basteiturm Ost, Südfassade, ehem. Steigbügel- und Rechteckscharten im 1. & 2. UG (Okt. 2017)

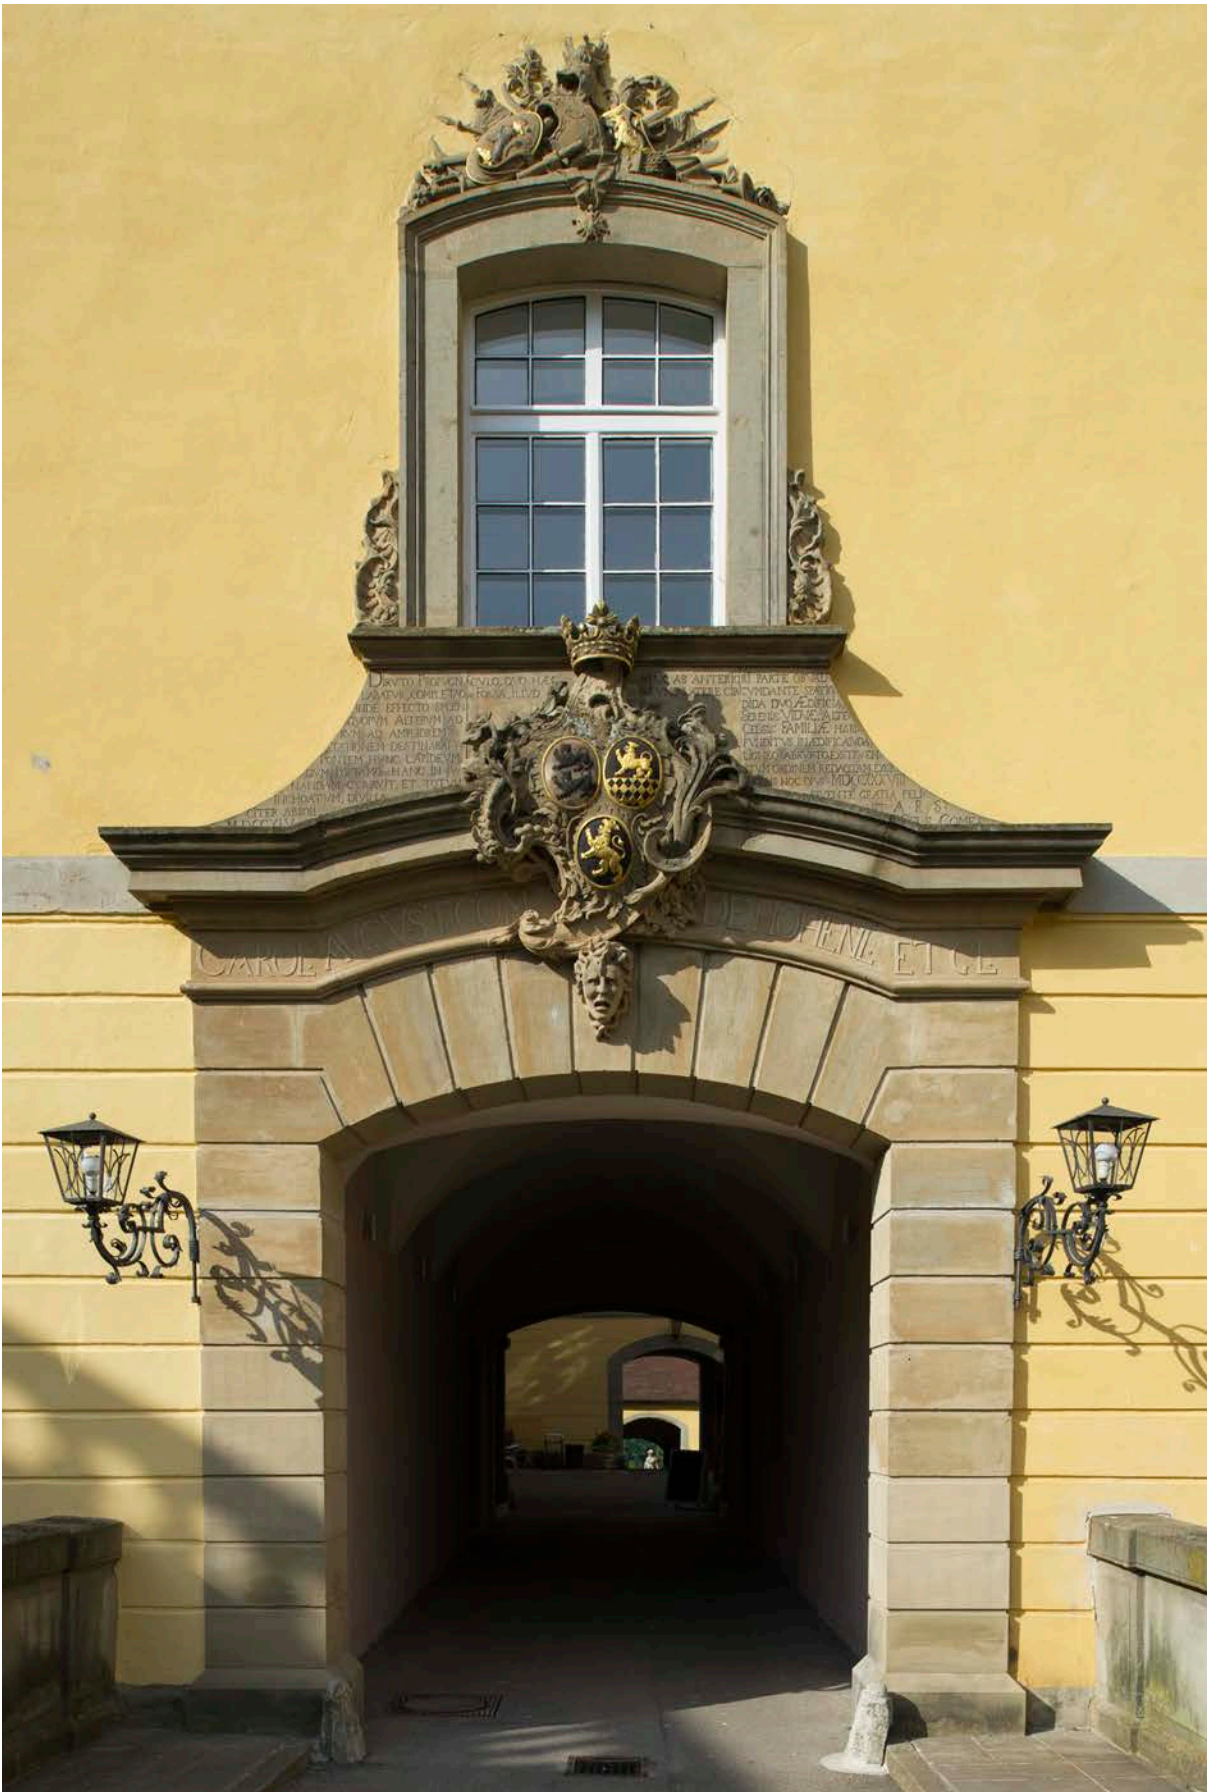
41 | Hofdurchfahrt gegen Norden mit barocken Schmuckportal, Sandstein, partiell gefasst und vergoldet, gefertigt in den Bauphasen IV.2a & 2c von Nikolaus Ritter nach einem Entwurf von Johann Valentin Tischbein (Juli 2017); Details s. VII.42-44, zu den Entwürfen s. VII.124 & 125 | © Isabel Muehlhaus TUM

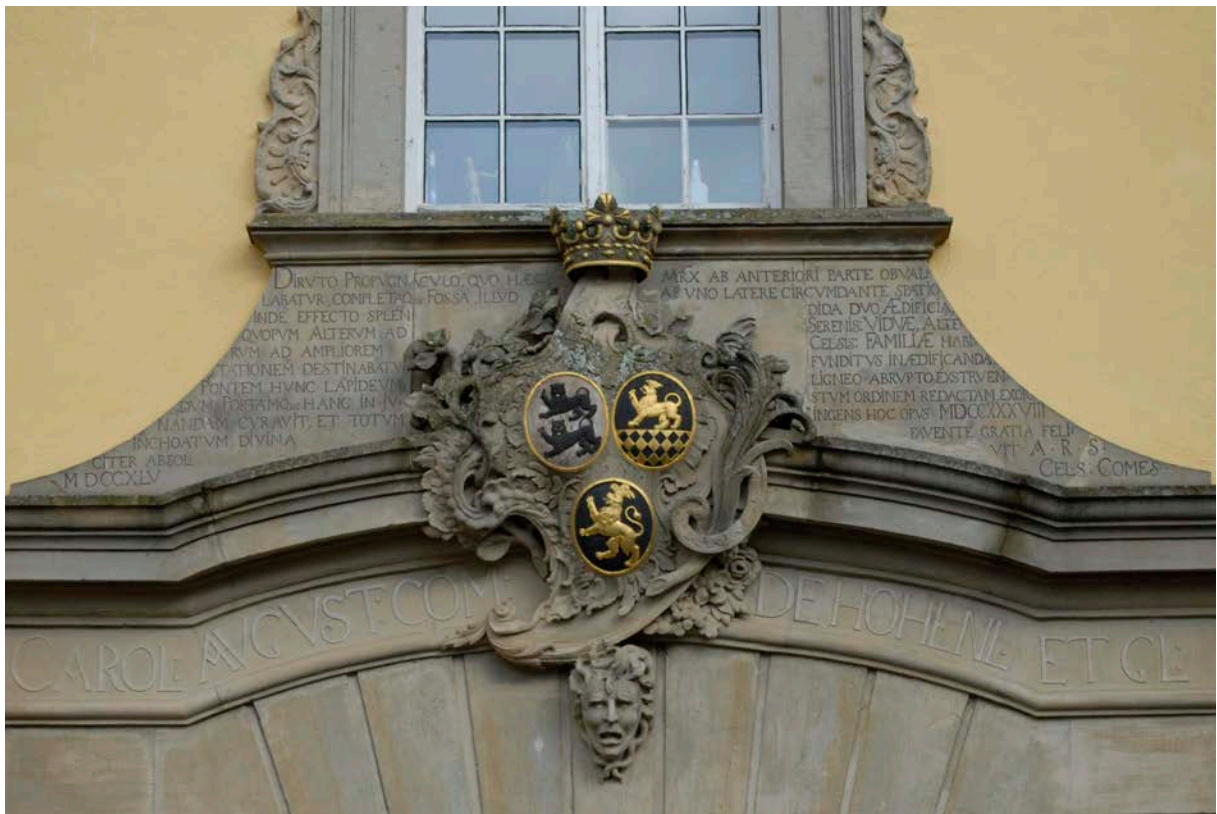
42 | Bauinschrift am Schlossportal (Jan. 2012)

Dirvto Propvgnacvlo, qvo haec mrx [sic: arx] ab anteriori parte obval=
 labatvr, completaque Fossa, illvd ap [sic: ab] vno latere circvmdante spatio
 inde effecto splendida dvo Aedificia,
 qvovpm [sic: quorum] Altervm ad serenis: Vidvae, alte=
 rum ad ampliorem Celsis: Familiae habi=
 tationem destinabatvr fvnditvs in aedificanda.
 Pontem hvnc lapidevm, ligneo abrvpto exstrven=
 dvm, Portamque hanc in jvstum ordinem redactam, exor=
 nandam cvravit, et totvm ingens hoc opvs MDCCXXXVIII
 inchoatvm, divina favente gratia feli=
 citer absolvit ARS
 MDCCXLV Cels: Comes

Nachdem das Bollwerk abgerissen worden war,
 durch das diese Burg von der vorderen Seite her befestigt war,
 und der Graben aufgefüllt worden war, der dieses [Bollwerk] auf einer Seite umgab,
 ließ der erhabene Ritter auf dem so gewonnenen Grund die zwei Gebäude,
 von denen das eine für die Witwe,
 das andere zur erweiterten Wohnstatt der erhabensten Familie bestimmt wurde,
 von Grund auf erbauen; diese steinerne Brücke errichten,
 nachdem die hölzerne abgerissen war; und dieses Tor ausschmücken,
 nachdem es in die rechte Ordnung gebracht worden war;
 und vollendete dieses ganze riesige Bauvorhaben glücklich,
 das 1738 begonnen wurde, da die göttliche Gnade gewogen war,
 im Jahr der glücklichen Erneuerung
 1745 der erhabene Graf

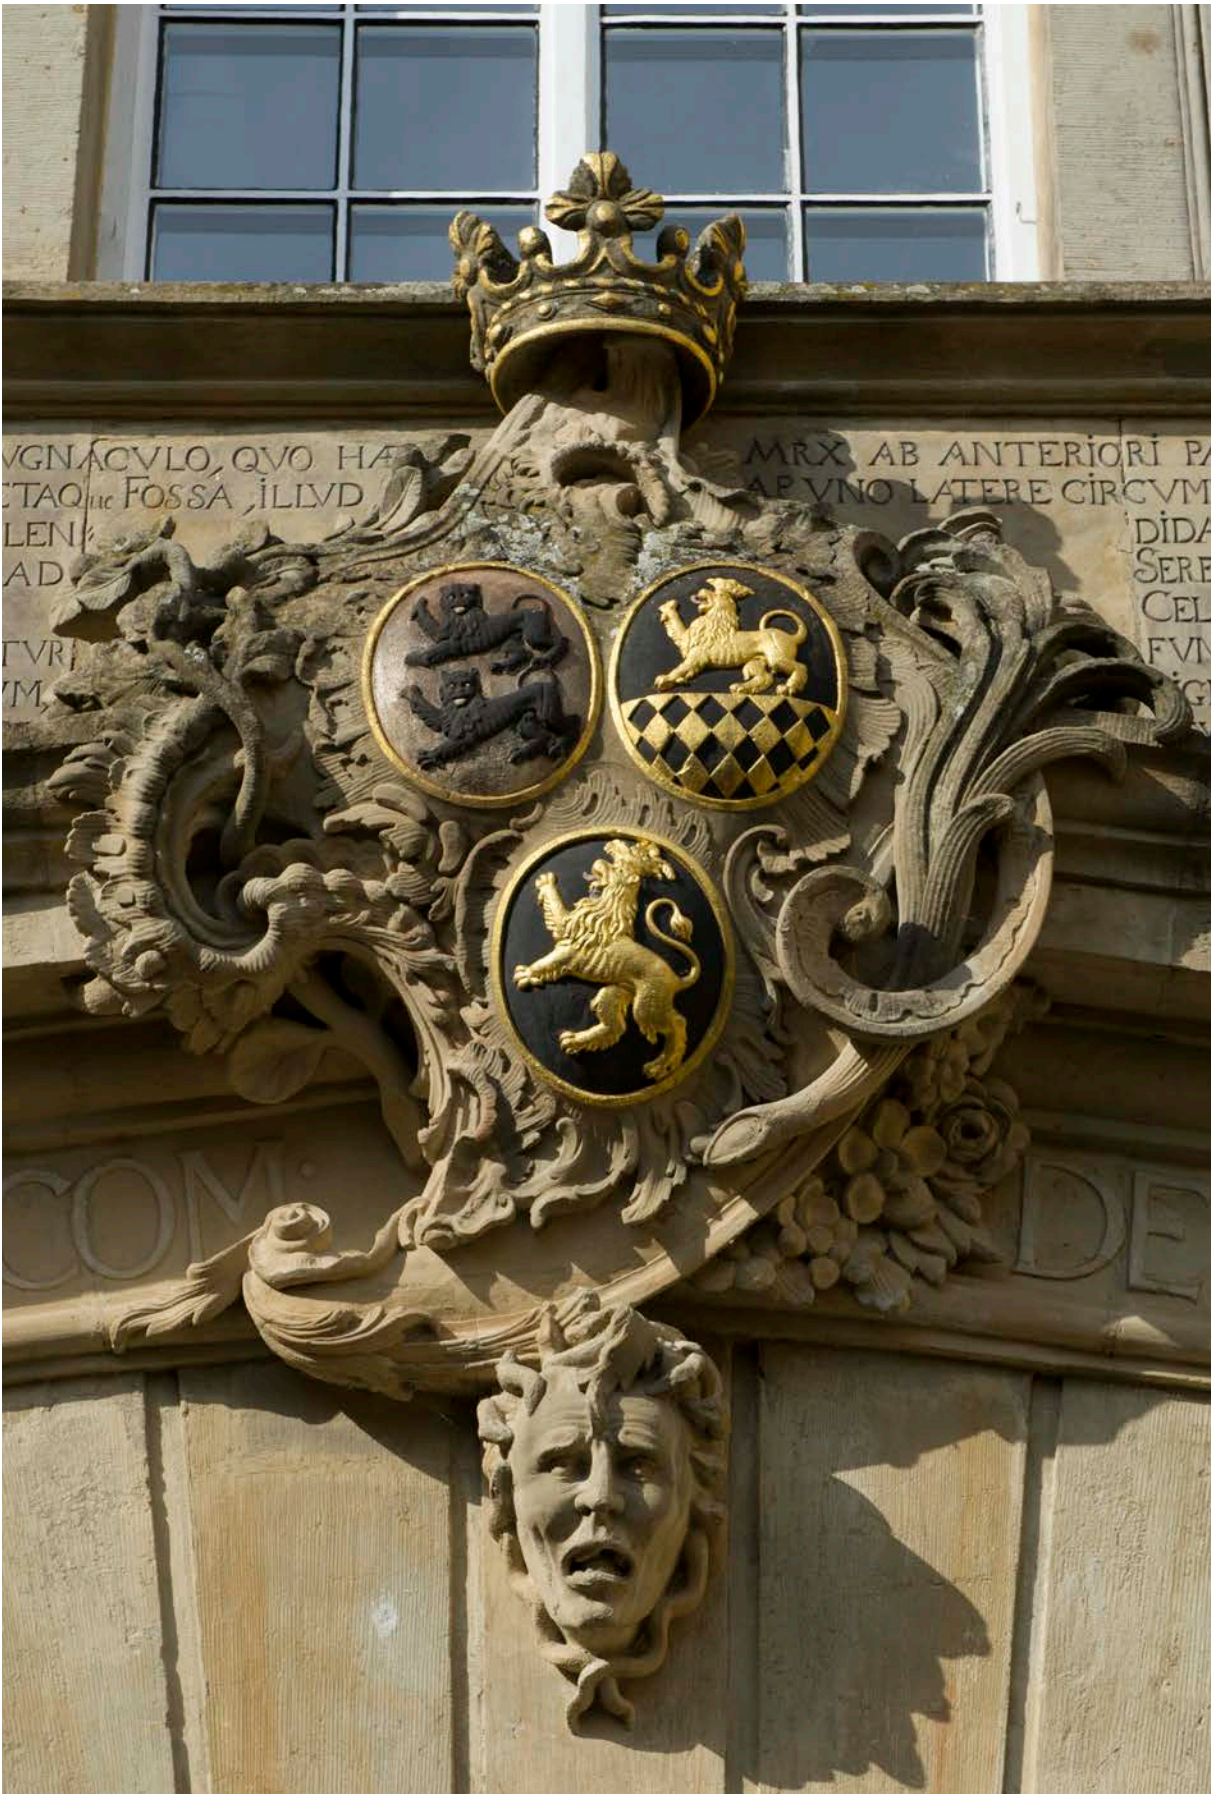
43 | Nikolaus Ritter, Schlossportal, Detail Wappenkartusche mit Neidkopf und den Wappen der Grafschaft Hohenlohe (zwei Leoparden), dem Landesteil Hohenlohe-Langenburg (Löwe über Rauten) und der Grafschaft Gleichen (gekrönter Löwe), Sandstein, 1745 (Juli 2017) | © Isabel Muehlhaus TUM

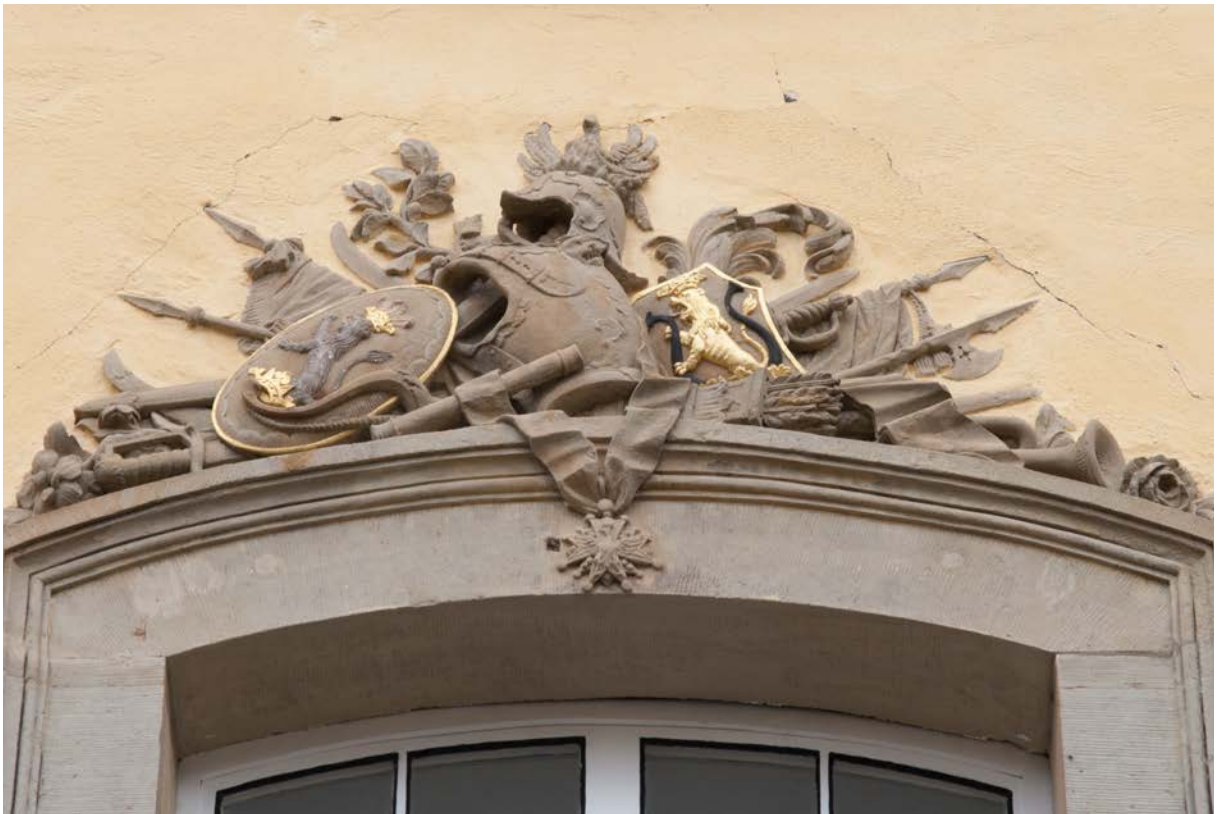
44 | Nikolaus Ritter, Waffengebende als oberer Abschluss des Schlossportals, Sandstein mit Goldhöhnungen, 1759-1763 (Okt. 2017); zu den Entwürfen s. VII.138 & 139

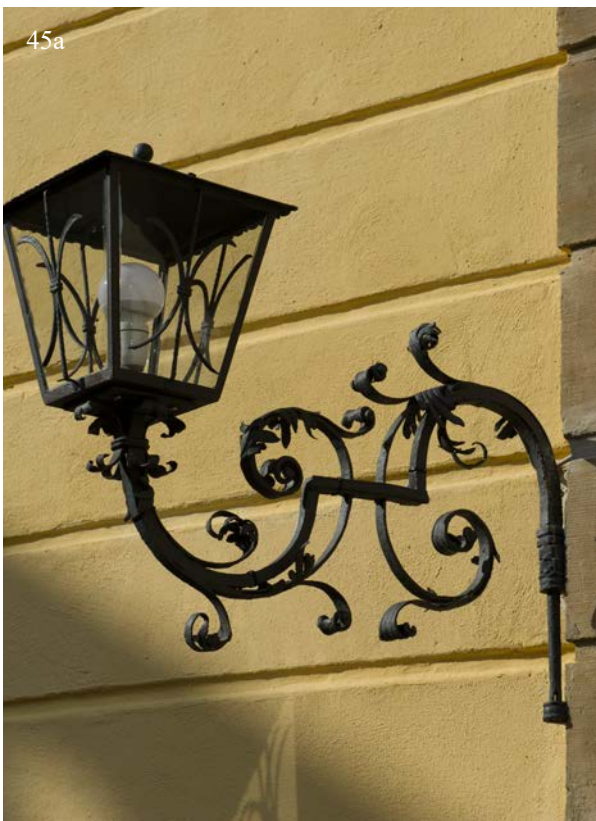
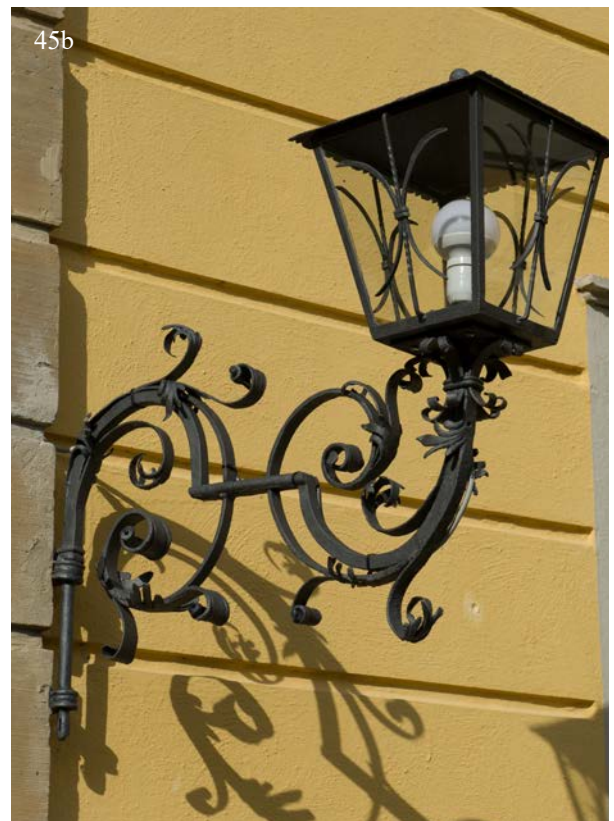
45a/b | Schmiedeeiserne Laternenträger aus Bauphase IV.2a seitlich des Schlossportals nach einem Entwurf von Philipp Mayer, 1745 (Juli 2017); zu den alternativen Entwürfen s. VII.126-128 | © Isabel Muehlhaus TUM (bearb. LG)

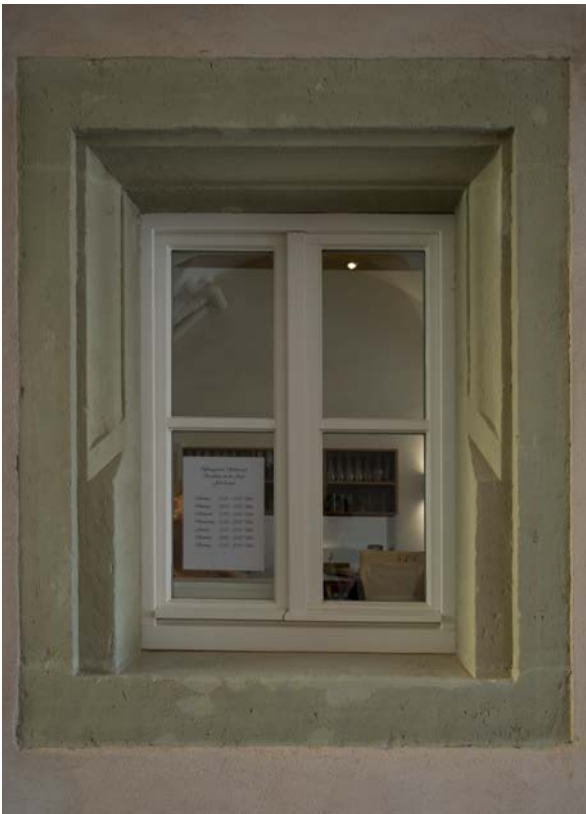
46 | Fenster (HbS-EG00-Wb-F01) in der Hofdurchfahrt mit Werksteinrahmen vom Typ A (Taf. XIVa) aus Bauphase II (Juli 2017) | © Isabel Muehlhaus TUM (bearb. LG)

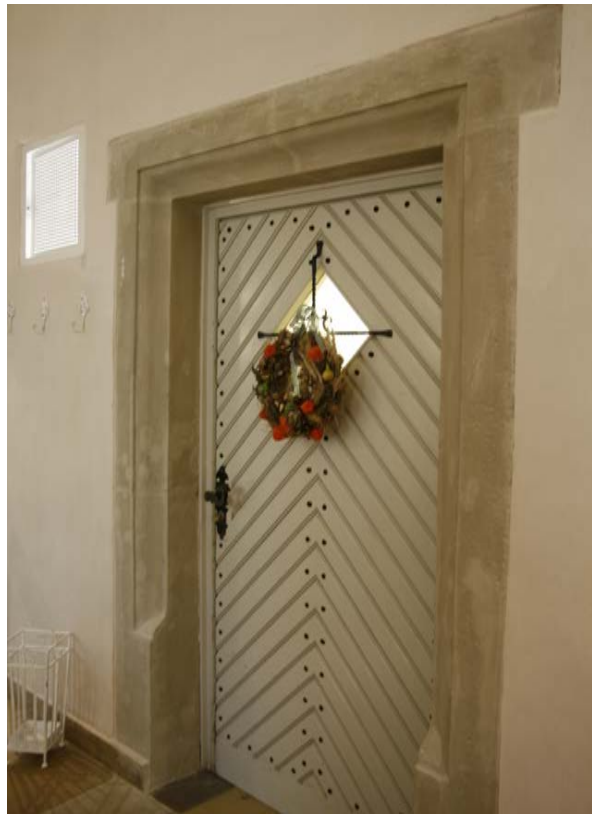
47 | EG, Zugangstür in die ehem. Speisekammer (HbS-EG08-Wa-T01) mit Werksteinrahmen vom Typ B (Taf. XIVb) aus Bauphase II (Okt. 2017)

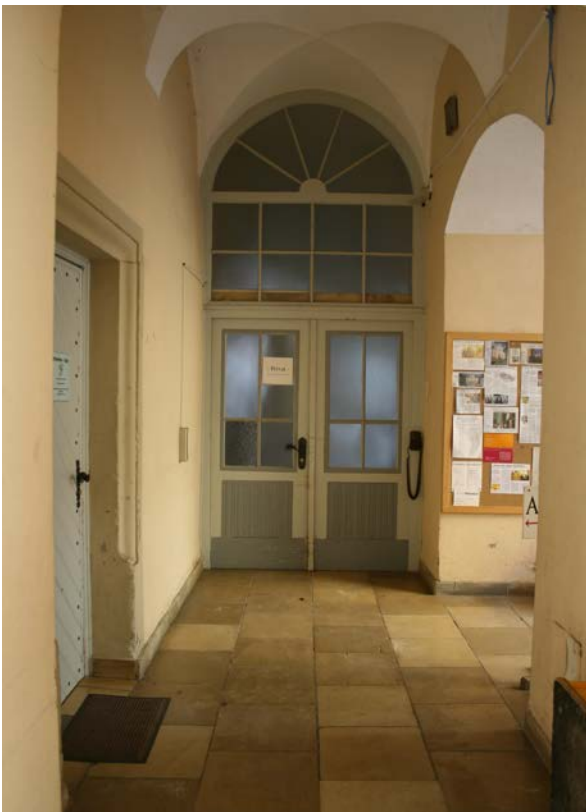
48 | EG, Blick aus der Durchfahrt gegen Westen in den vorderen Teil des Gangs (HbS-EG01a), Flügeltür nach 1954 eingebaut, links Zugang (HbS-EG05-Wa-T01) in die ehem. Hofstube (s. VII.52 & 53) mit Werksteinrahmen vom Typ B (Taf. XIVb) aus Bauphase II (Nov. 2012)

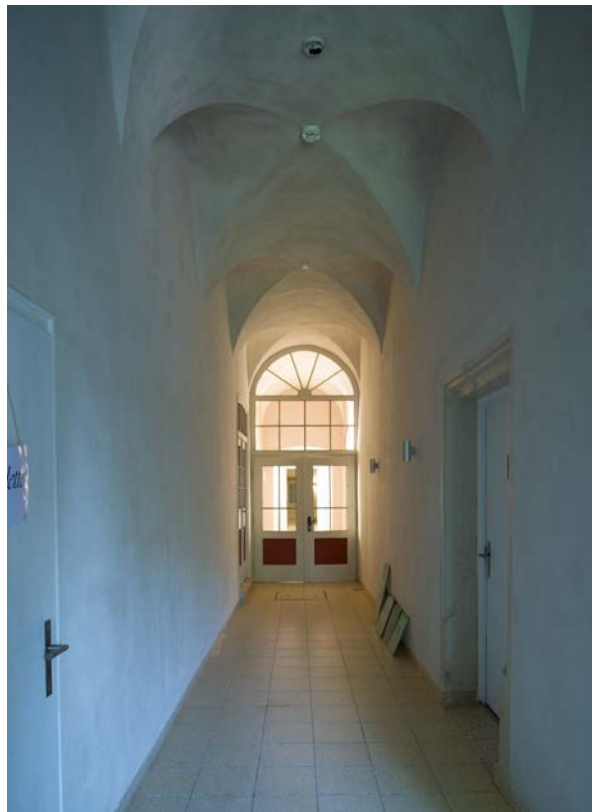
49 | EG, Gang (HbS-EG01b) westlich der Durchfahrt gegen Osten, rechts Zugang (HbS-EG03-Wa-T01) in die ehem. Gesindekammer (s. VII.54) mit Werksteinrahmen vom Typ B (Taf. XIVb) aus Bauphase II (Juli 2017) | © Isabel Muehlhaus TUM

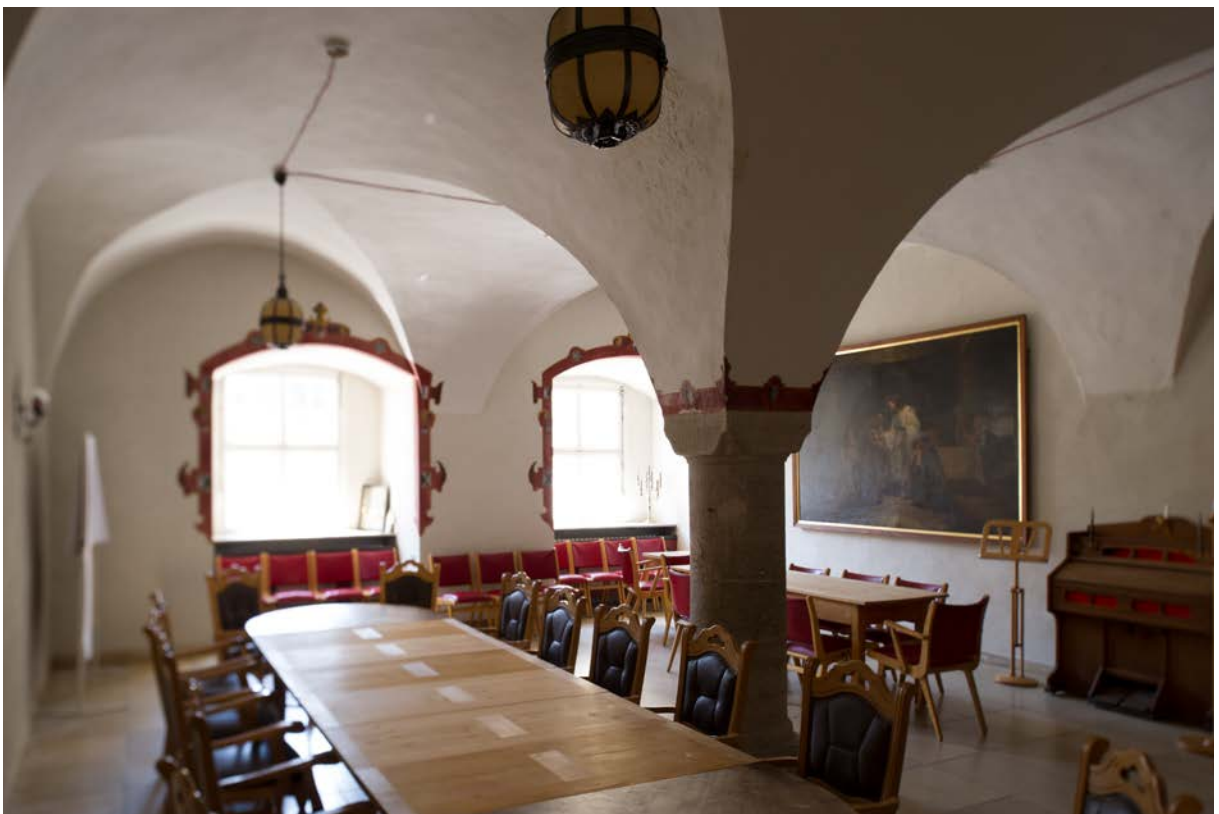
52 | Erdgeschoss, ehem. Hofstube (HbS-EG05) gegen Südwesten mit historisierender Beschlagwerk-Malerei an Fensterlaibungen und Mittelsäule (Juli 2017) | © Isabel Muehlhaus TUM

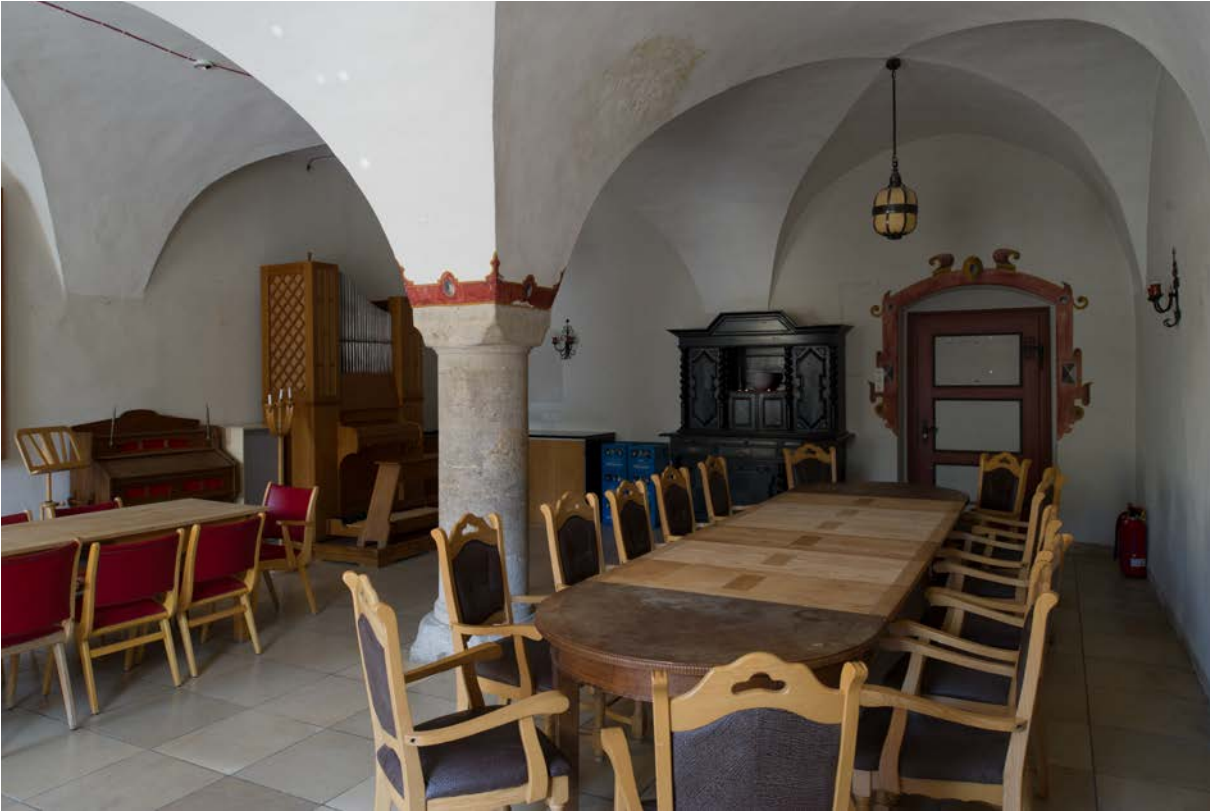
53 | Erdgeschoss, ehem. Hofstube (HbS-EG05) gegen Nordwesten mit historisierender Beschlagwerk-Malerei an Türrahmen und Mittelpfeiler, hinter der Orgel links zugesetzter Durchgang (s. VII.55) in die ehem. Gesindekammer (HbS-EG04, s. VII.54) (Juli 2017) | © Isabel Muehlhaus TUM
