Technische Universität München
Fakultät für Architektur
Lehrstuhl für Baugeschichte, Historische Bauforschung und Denkmalpflege

Schloss Kirchberg an der Jagst

Burg · Wittum · Residenz

Vollständiger Abdruck der von der Fakultät für Architektur der
Technischen Universität München
zur Erlangung des akademischen Grades eines
Doktors der Philosophie (Dr. phil.)
genehmigten Dissertation

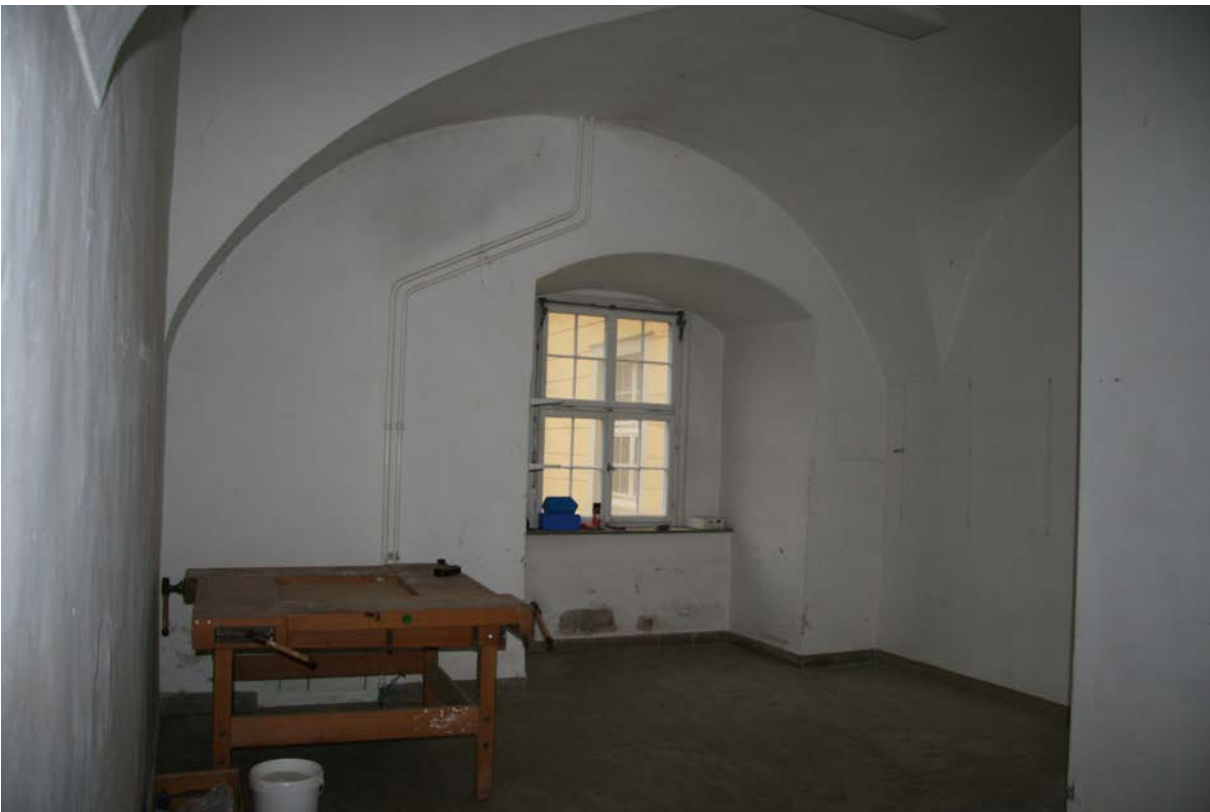
54 | Erdgeschoss, Raum HbS-EG04 gegen Südwesten, südlicher Teil der ehem. Gesindekammer mit Fenster (HbS-S-EG-F01) zum Ehrenhof, Raumteilung nach 1954 (Nov. 2015)

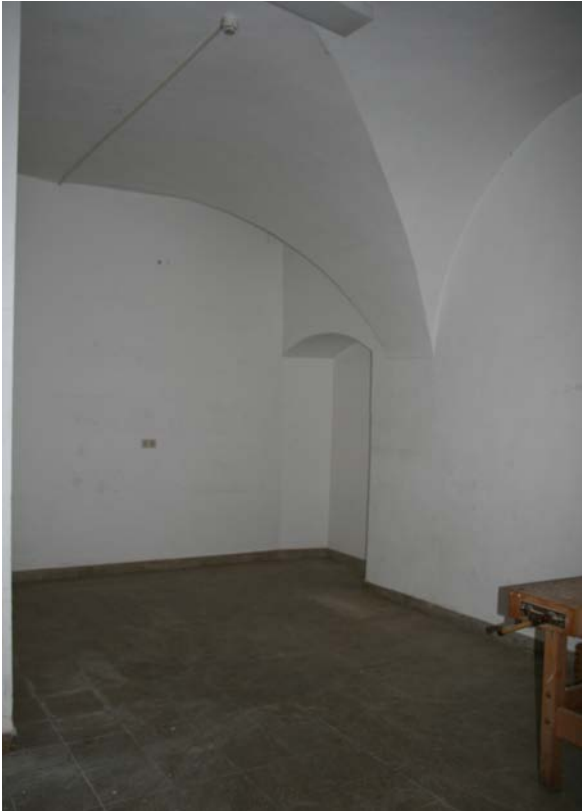
55 | EG, südlicher Teil der ehem. Gesindekammer (HbS-EG04) gegen Nordosten, in der Ostwand ehem. Durchgang in die Hofstube (HbS-EG05), zw. 1948-1954 geschlossen (Nov. 2015)

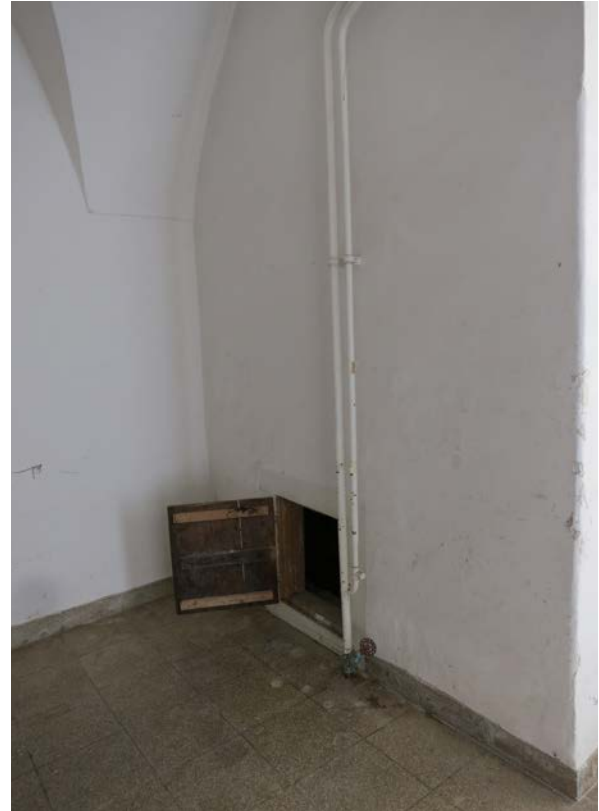
56 | EG, Raum HbS-EG04, Südwand der ehem. Gesindekammer mit Öffnung am ehem. Abortschaft (s. VII.11) (Nov. 2015)

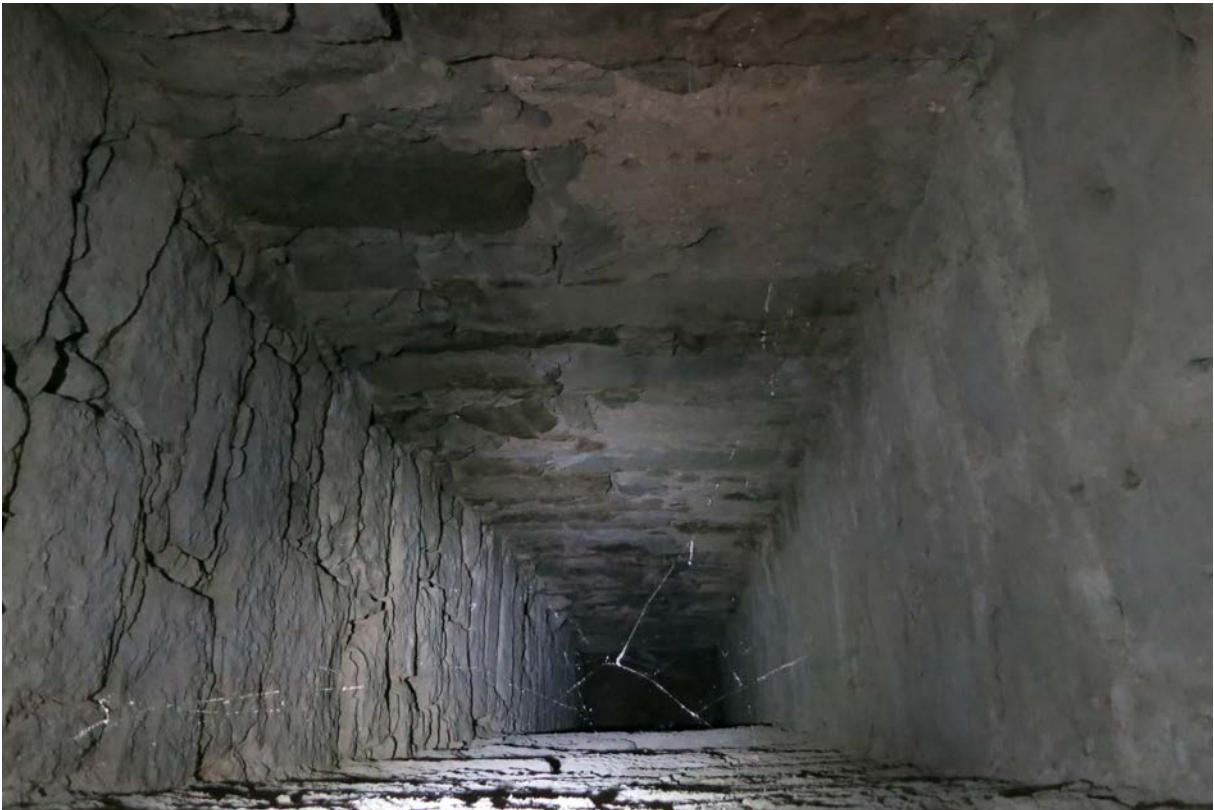
57 | Erdgeschoss, Abortschaft im Bereich der ehem. Gesindekammer (HbS-EG04), ca. 80 x 120 cm, Blick nach unten (Außenansicht s. VII.11) (Nov. 2015)

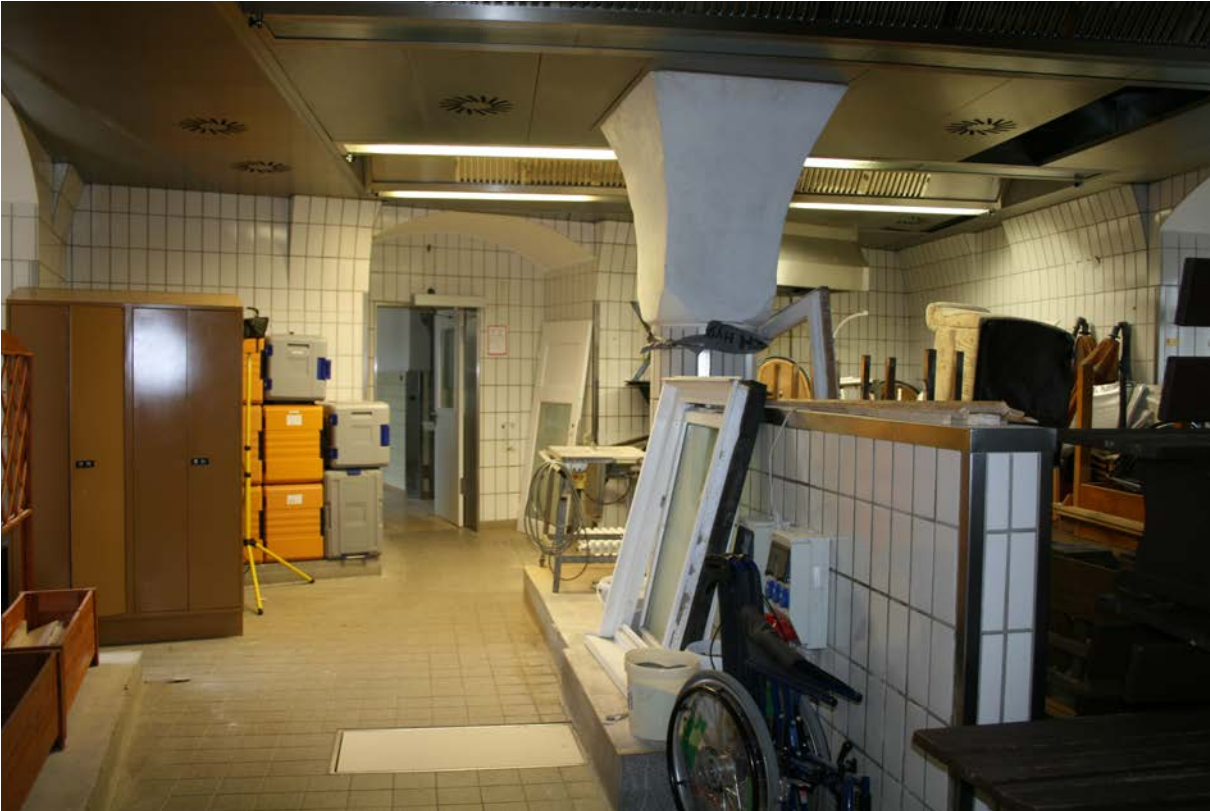
58 | Basteiturm West, Erdgeschoss, ehem. Hofküche (BaW-EG01) gegen Süden, im 20. Jahrhundert stark überformt, im Hintergrund Durchgang (VeW-EG02-Wa-T02) in den Kommunikationsbau West (Jan. 2013); historische Ansicht s. VI.14

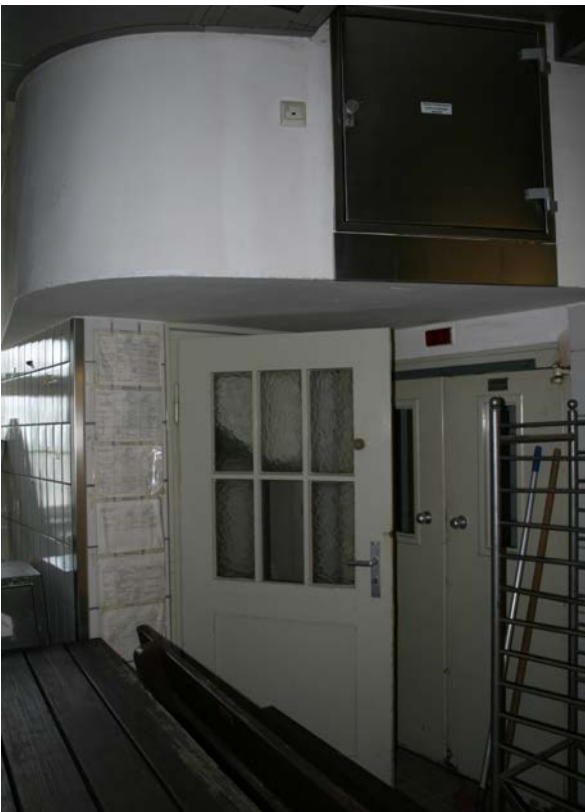
59 | Basteiturm West, EG, Zugang zur Kellertreppe (BaW-Tr1-EG(2UG)) in der Nordwestecke der ehem. Hofküche (BaW-EG01), 1954 umgebaut, dahinter Lastenaufzug von 1959 im Bereich einer ehem. Fensterische (Jan. 2013)

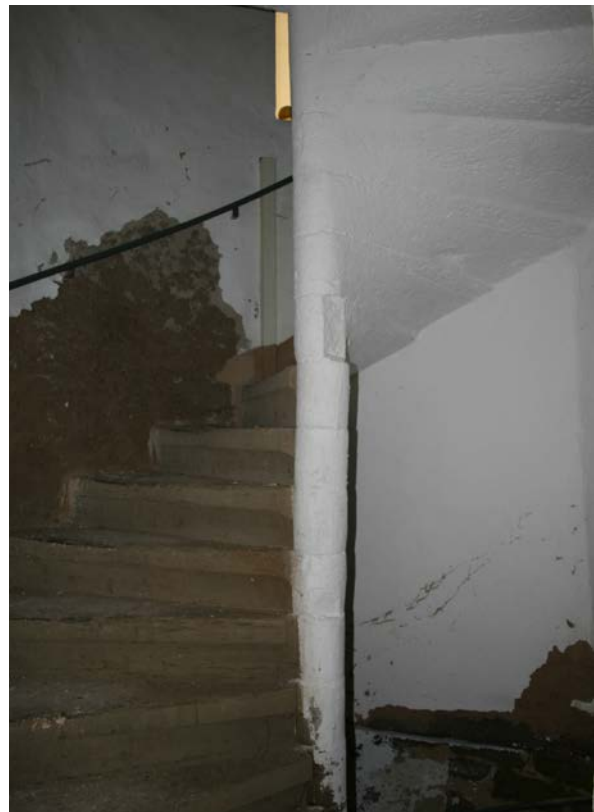
60 | Basteiturm West, Kellertreppe (BaW-Tr1-EG(2UG)) zw. 1. und 2. UG, Spindel aus Bauphase II, oberer Abschluss und Ausgang 1954 verändert (Jan. 2013)

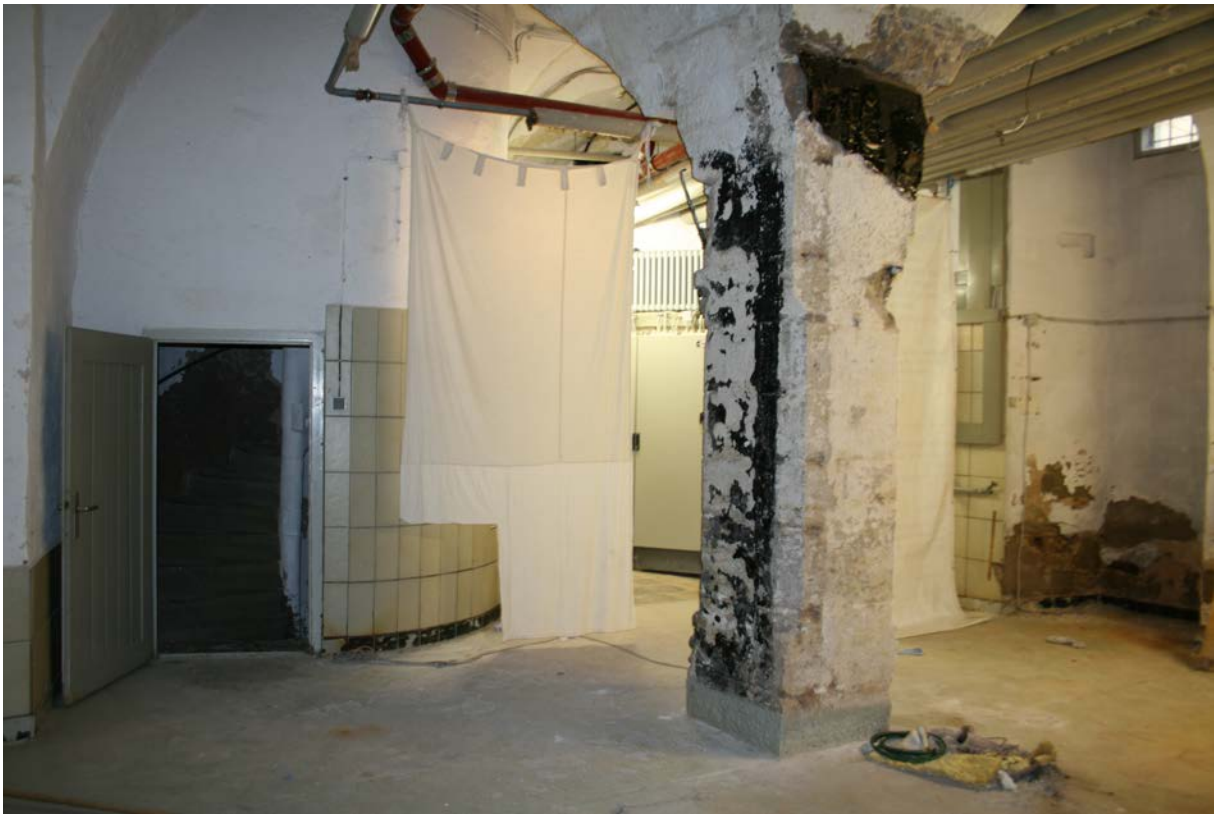
61 | Basteiturm West, 1. Untergeschoss gegen Nordosten, links der Eingang (BaW-1UG01-T01) am Wendeltrepenturm (BaW-Tr1-EG(2UG)), der von der chem. Hofküche (BaW-EG01) im Erdgeschoss bis ins 2. Untergeschoss führt (Jan. 2013)

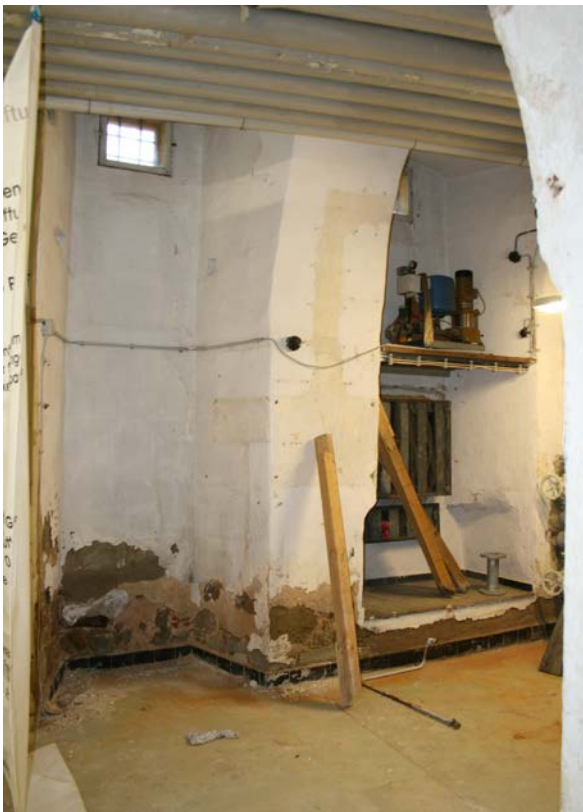
62 | Basteiturm West, 1. UG, Ostwand mit zwei Schießnischen (BaW-1UG01-Wb-N1 & N2), Öffnungen mit Ausnahme der Beobachtungsfenster sekundär zugesetzt (Jan. 2013); Außenansicht s. VII.25, Detail nördlicher Schießstand s. VII.63

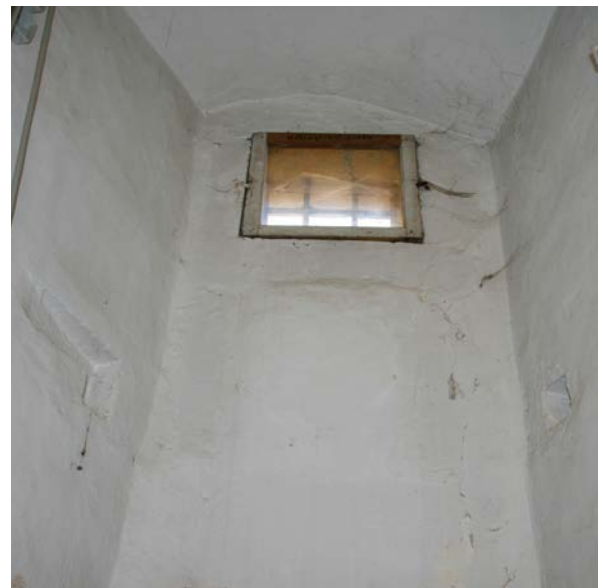
63 | Basteiturm West, 1. UG, Ostwand, nördlicher Schießstand (BaW-1UG01-Wb-N1), Beobachtungsfenster und seitlichen Aussparungen für das Prellholz auf Höhe der zugesetzten Steigbügelscharte (Okt. 2017); Gesamtansicht s. VII.62

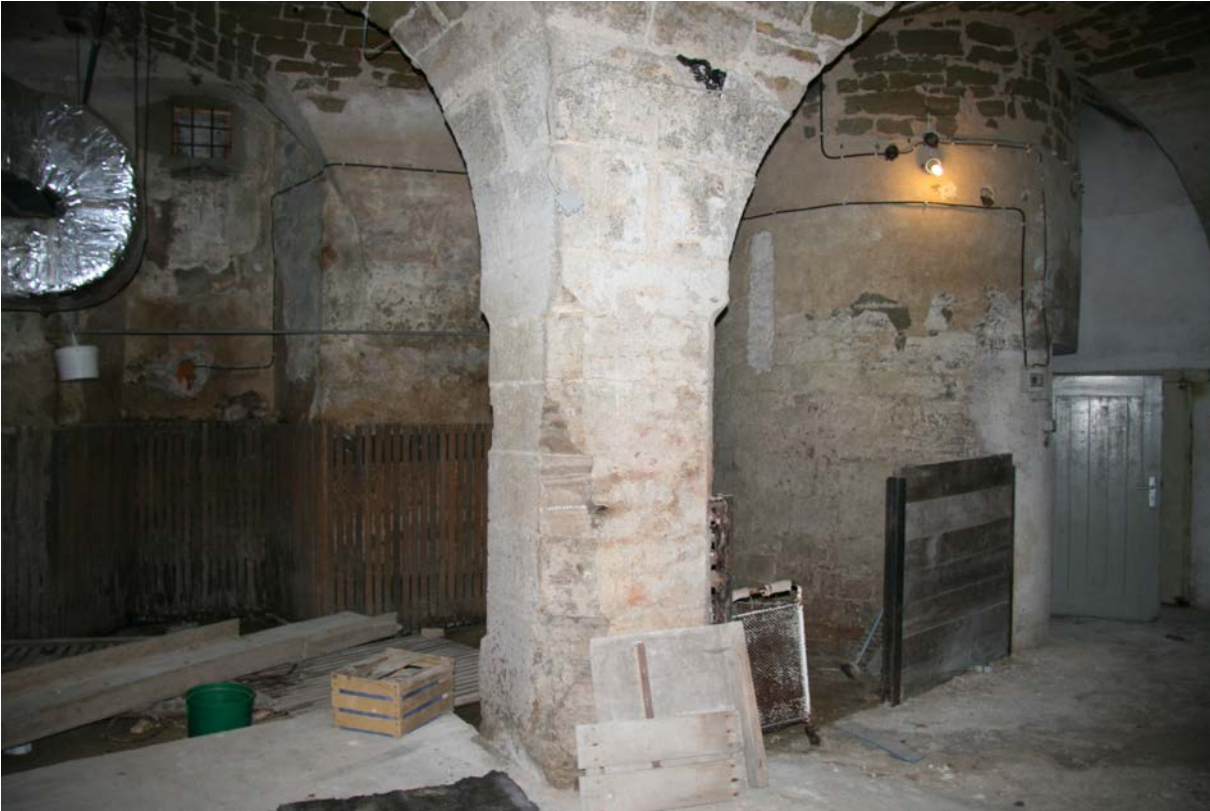
64 | Basteiturm West, 2. Untergeschoss gegen Norden, rechts der Wendeltreppenturm (BaW-Tr1-EG(2UG)), der über zwei Geschosse bis in die ehem. Hofküche (BaW-EG01) im Erdgeschoss führt, links der südliche von zwei ehem. Schießständen (s. VII.65 & 66) (Okt. 2017)

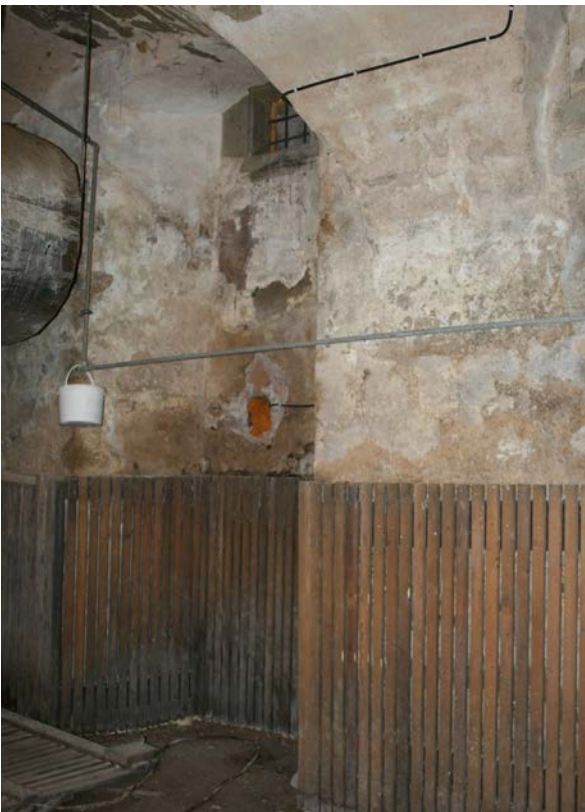
65 | Basteiturm West, 2. UG gegen Westen, ehem. südlicher Schießstand (BaW-2UG01-Wd-N2), Scharfen hinter der Lattung sekundär zugesetzt (Jan. 2013); Außenansicht s. VII.24

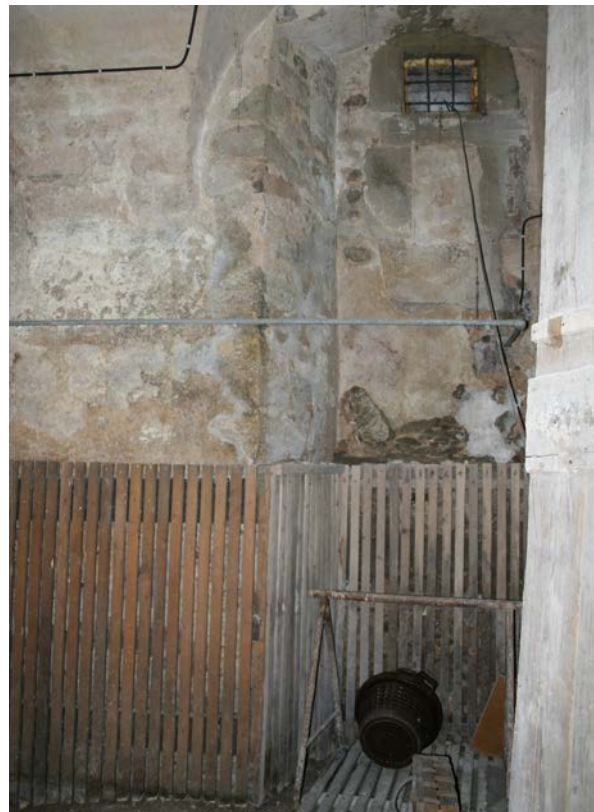
66 | Basteiturm West, 2. UG gegen Nordwesten, ehem. nördlicher Schießstand (BaW-2UG01-Wd-N1), Scharfen hinter der Lattung sekundär zugesetzt (Jan. 2013); Außenansicht s. VII.24

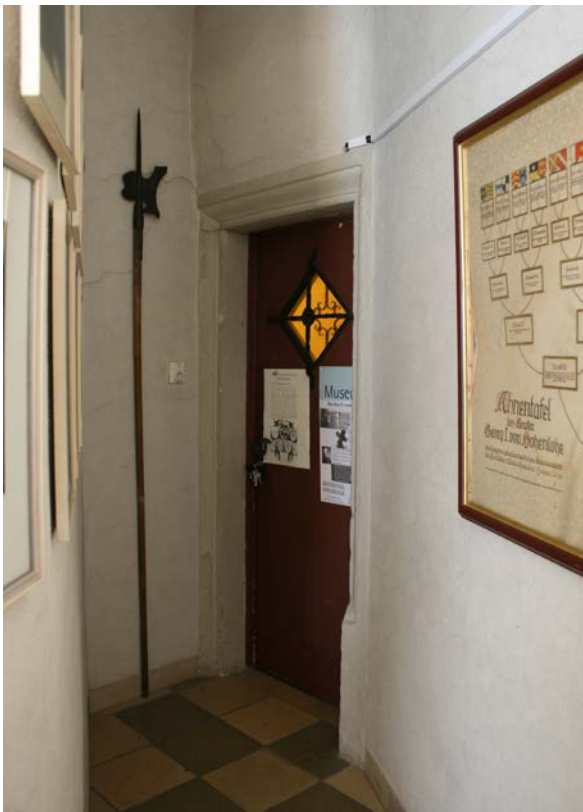
69 | EG, Gang (HbS-EG10) in den Basteiturm Ost gegen Norden, Innenansicht Eingangstür (HbS-EG6-Wc-T01) mit Sandsteinrahmen aus Bauphase II (Nov. 2012)

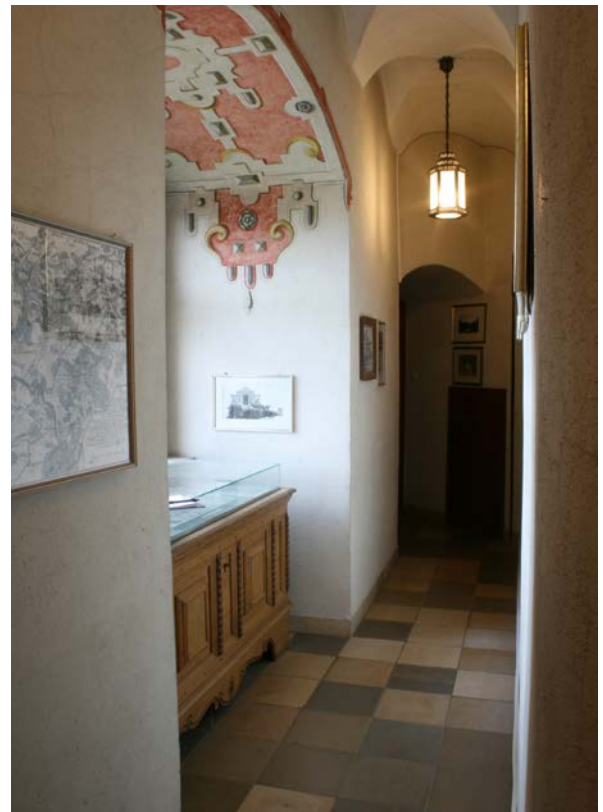
70 | EG, Gang (HbS-EG10) in den Basteiturm Ost gegen Süden, links Fensternische (HbS-O-EG-F01) mit historisierender Beschlagwerk-Malerei (Nov. 2012)

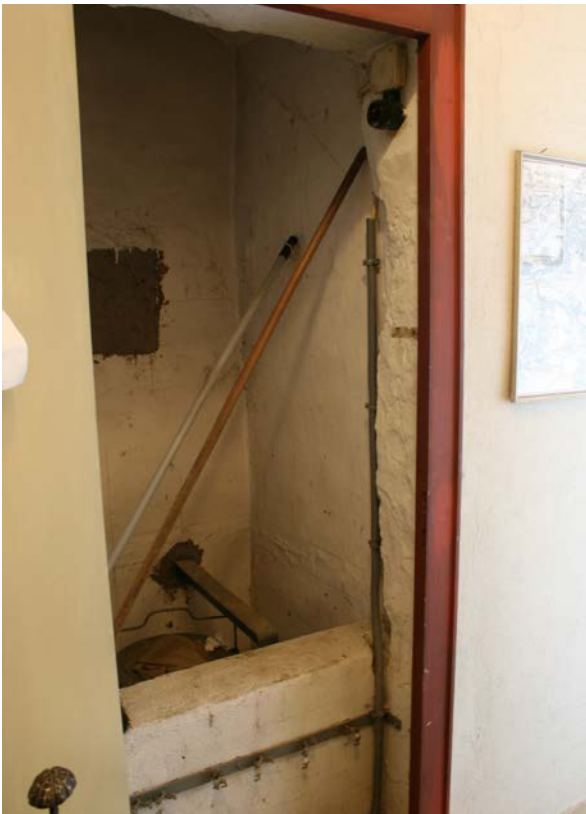
71 | EG, ehem. Abort (HbS-EG11) in der Ostwand des Gangs (HbS-EG10) in den Basteiturm Ost (Nov. 2012)

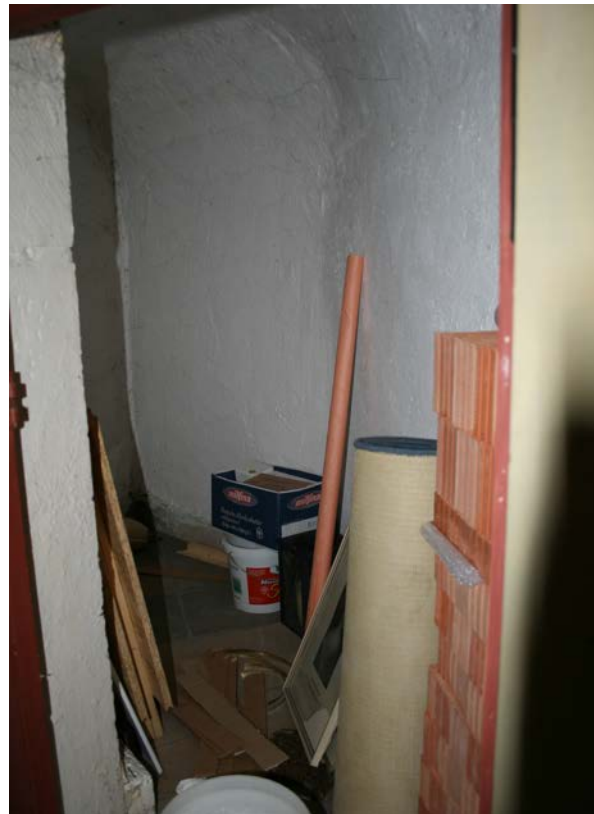
72 | EG, ehem. Vorkamin in der Südwestecke des Gangs (HbS-EG10) in den Basteiturm Ost (Nov. 2012)

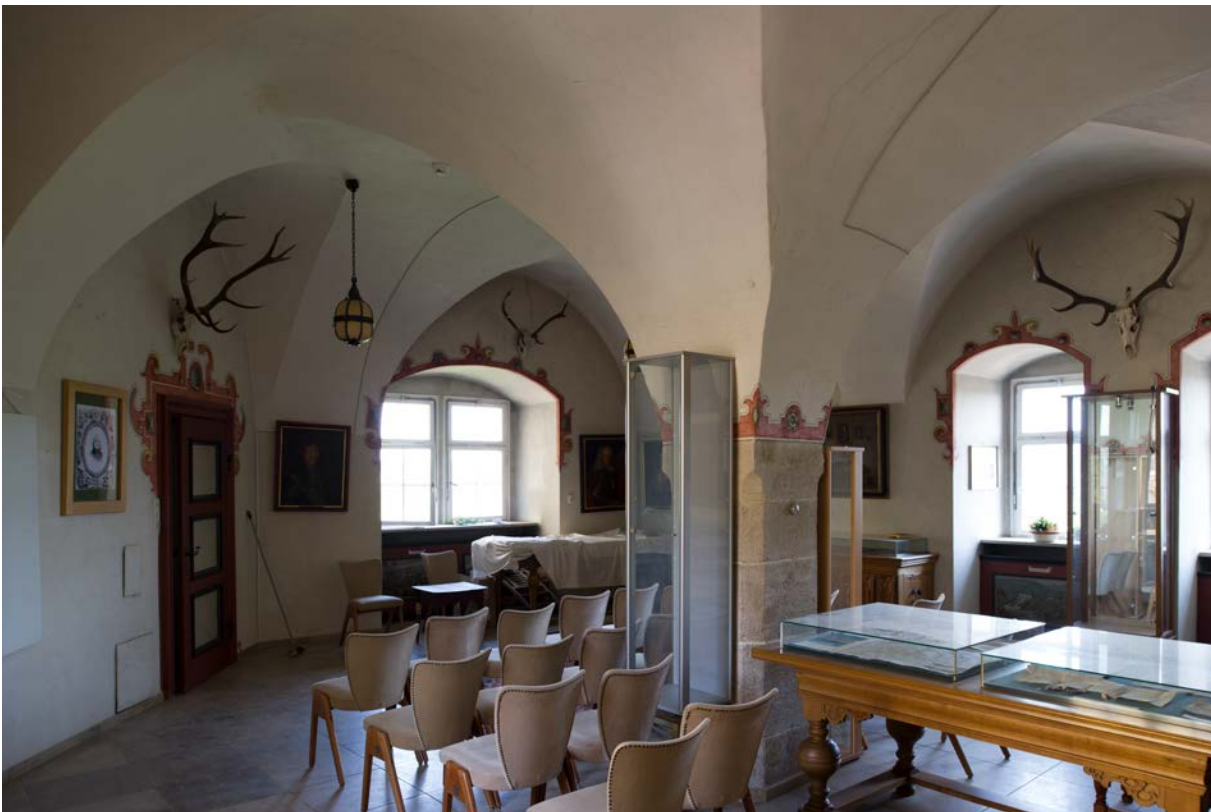
73 | Basteiturm Ost, Erdgeschoss, ehem. Badestube gegen Nordosten mit historisierenden Beschlagwerk-Malereien an Mittelpfeiler, Tür- und Fensterrahmen, im 18. Jh. entkernt und zur Kanzlei umgenutzt, links Eingangstür (BaO-EG01-Wa-T01), daneben die geschlossenen Ofenlöcher (s. VII.72) (Juli 2017) | © Isabel Muehlhaus TUM

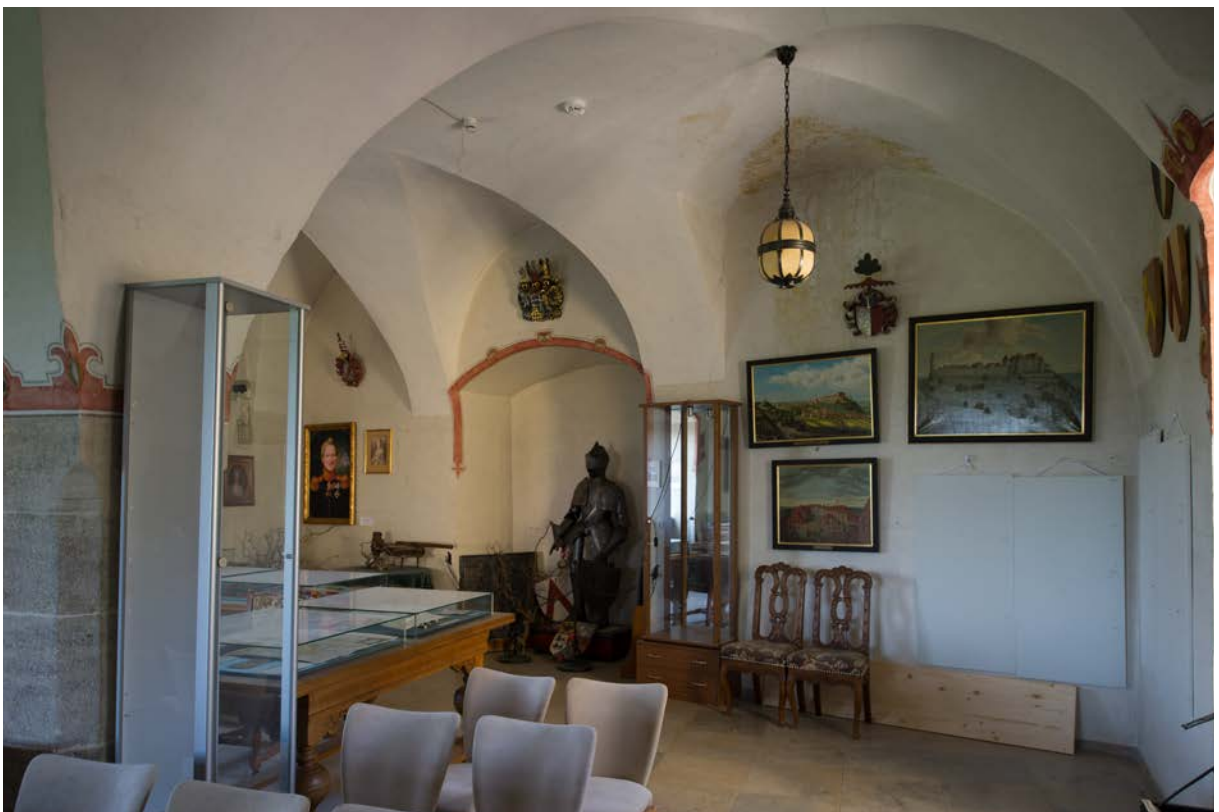
75 | Basteiturm Ost, Erdgeschoss, ehem. Badestube gegen Süden mit historisierenden Beschlagwerk-Malereien, Durchgang in den Kommunikationsbau Ost 1961 zur Nische geschlossen (s. XVII.17) (Juli 2017) | © Isabel Muehlhaus TUM

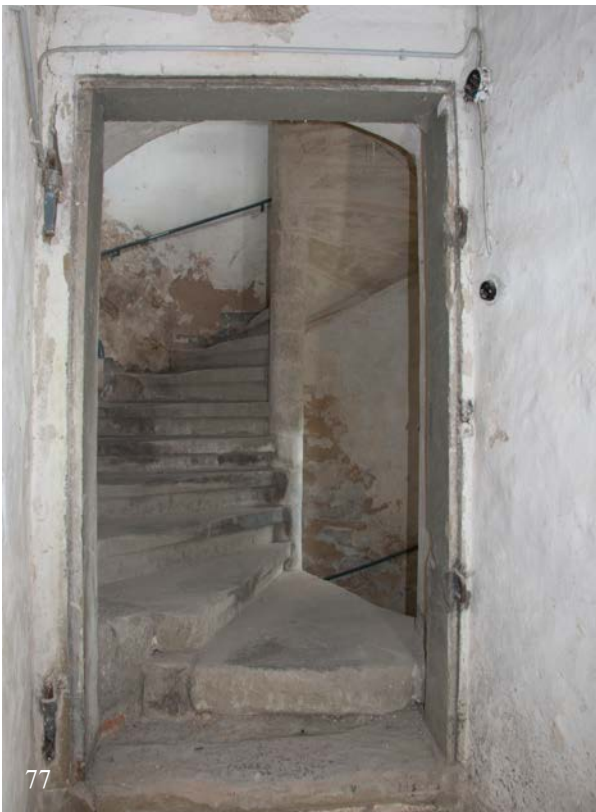
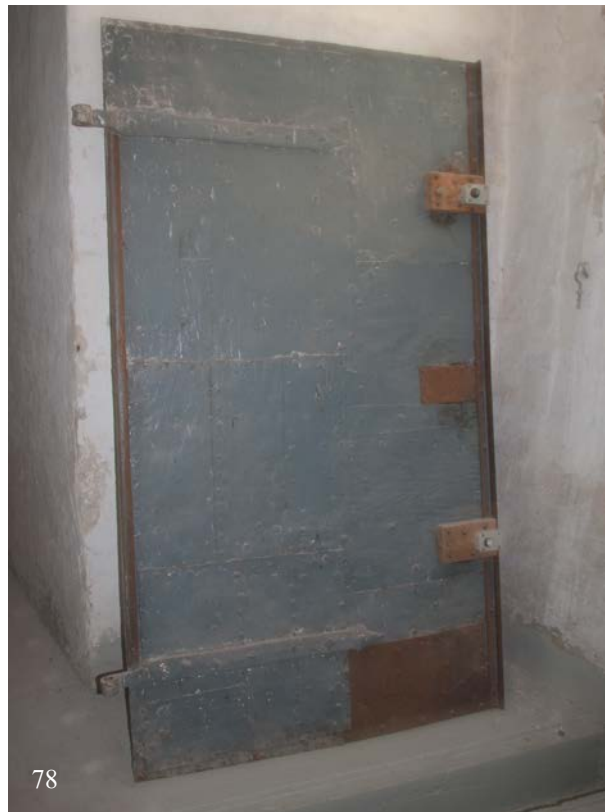
77 & 78 | 1. Untergeschoss, Zugang (HbS-1UG01-Wa-T01) zum Gang in den Basteiturm, Werksteinrahmen aus Bauphase II , links (77) mit Blick auf die Kellertreppe (HbS-Tr1-EG(2UG)), im Vordergrund Innenseite des Werk-steinrahmens vom Typ B (Taf. XIVb) aus Bauphase II mit schmiedeeisernen Kloben zur Aufhängung des Türblatts (78) (Okt. 2017)

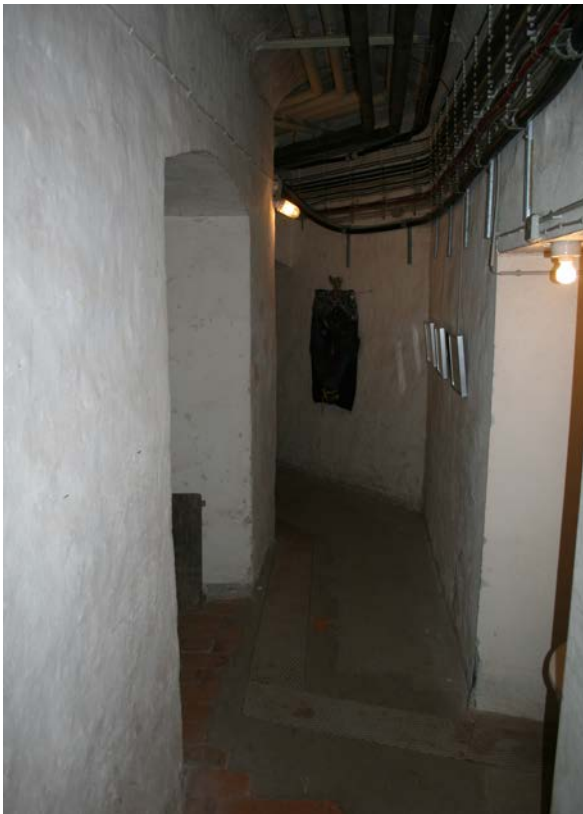
79 | 1. UG, Gang (HbS-1UG01) in den Basteiturm Ost gegen Süden, links ehem. Schießnische zur Bestreichung des östlichen Grabens (s. VII.80), rechts moderner Lastenaufzug (Jan. 2013)

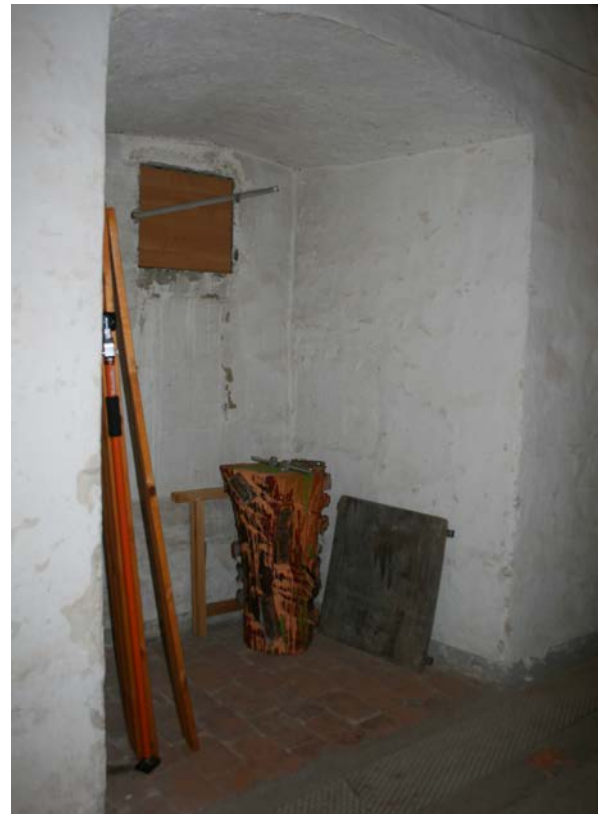
80 | 1. UG, Ostwand des Gangs (HbS-1UG01) in den Basteiturm Ost, ehem. Schießnische, Scharte zugesetzt (Jan. 2013); Außenansicht s. VII.19

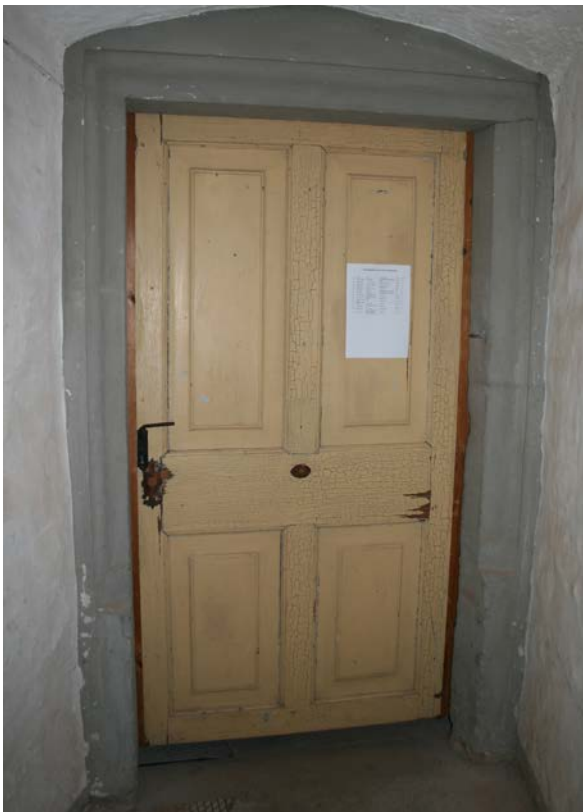
81 | 1. UG, Zugang (BaO-1UG01-We-T01) in den Basteiturm Ost mit Werksteinrahmen vom Typ B (Taf. XIVb) aus Bauphase II (Jan. 2013)

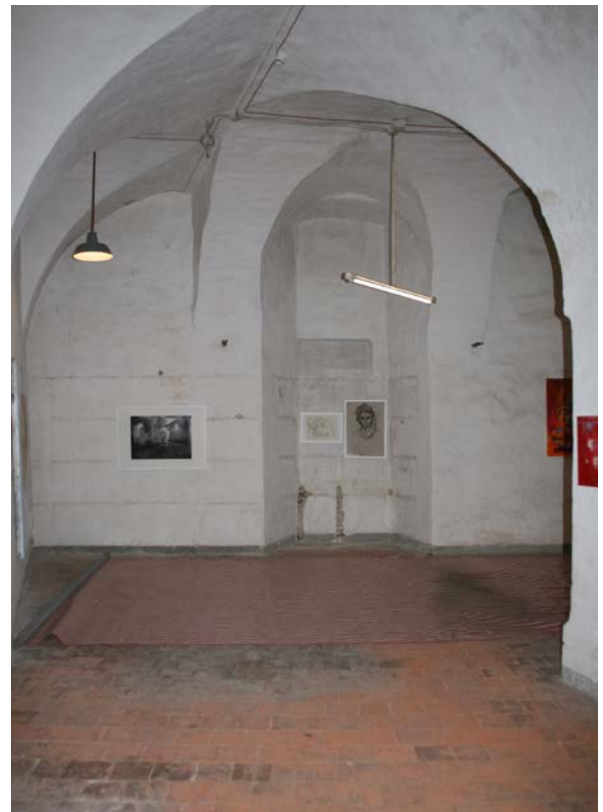
82 | Basteiturm Ost, 1. UG gegen Süden mit Blick auf den ehem. Schießstand, Öffnungen beim Bau des Kommunikationsbaus in Bauphase IV.3 zugesetzt (Jan. 2013)

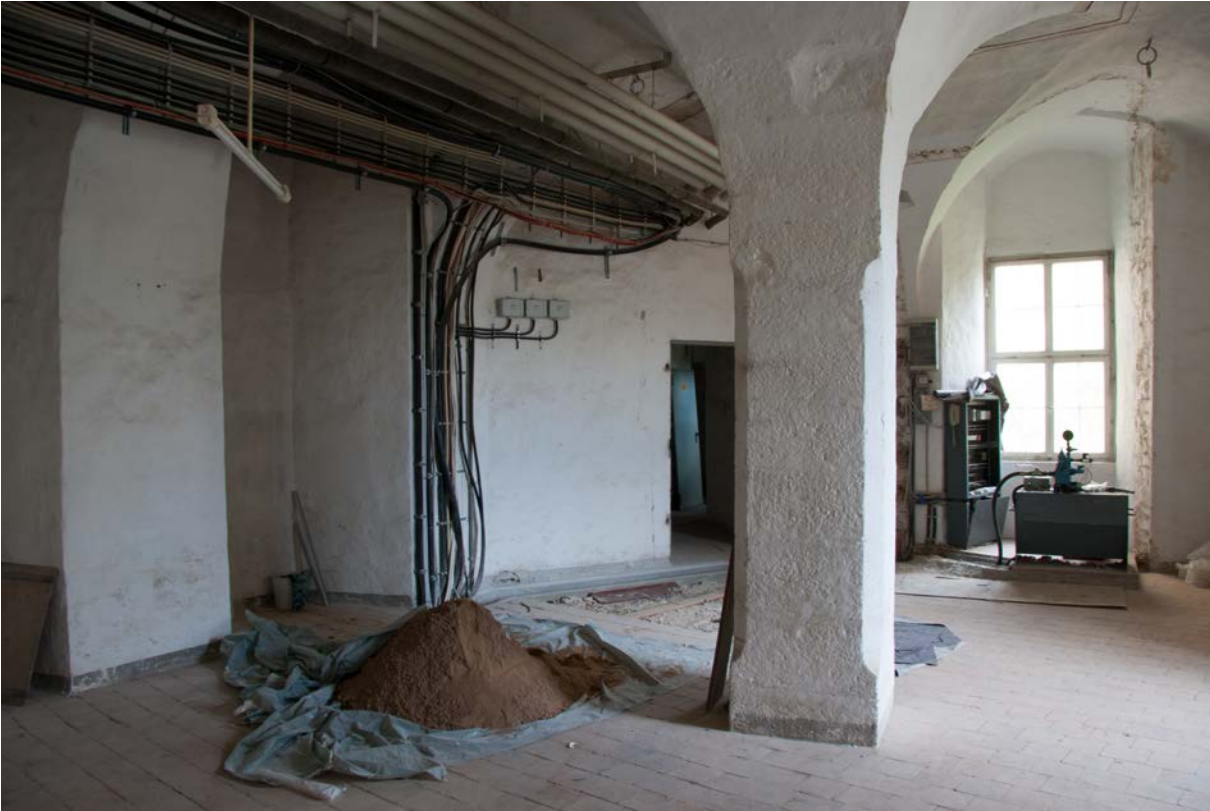
83 | Basteiturm Ost, 1. Untergeschoss gegen Norden, in der Westwand links zwei ehem. Schießstände zum Bestreichen des Halsgrabens (Okt. 2017)

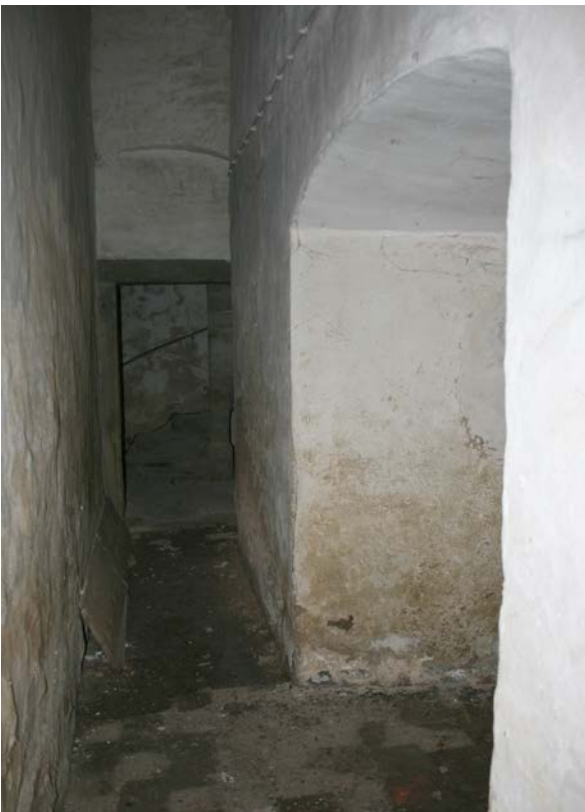
84 | 2. UG, Gang (HbS-2UG01) in den Basteiturm Ost gegen Norden, rechts Ausgang (HbS-2UG01-Wb-T02) in den östlichen Schlossgraben (Außenansicht s. VII.18), vor Kopf Kellertreppe (s. VII.85) ins Erdgeschoss (Jan. 2013)

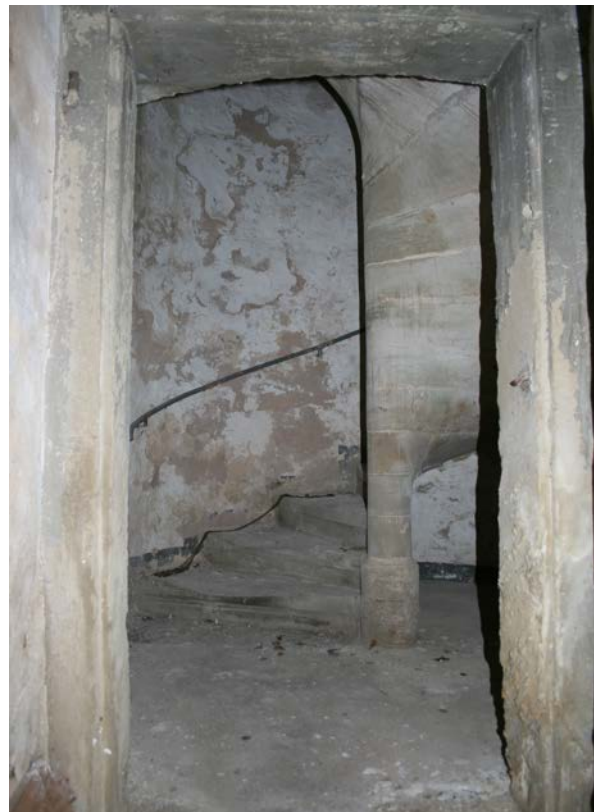
85 | 2. UG, Fuß der Kellerwendeltreppe aus Bauphase II (HbS-Tr1-EG(2UG)) gegen Norden (Jan. 2013)

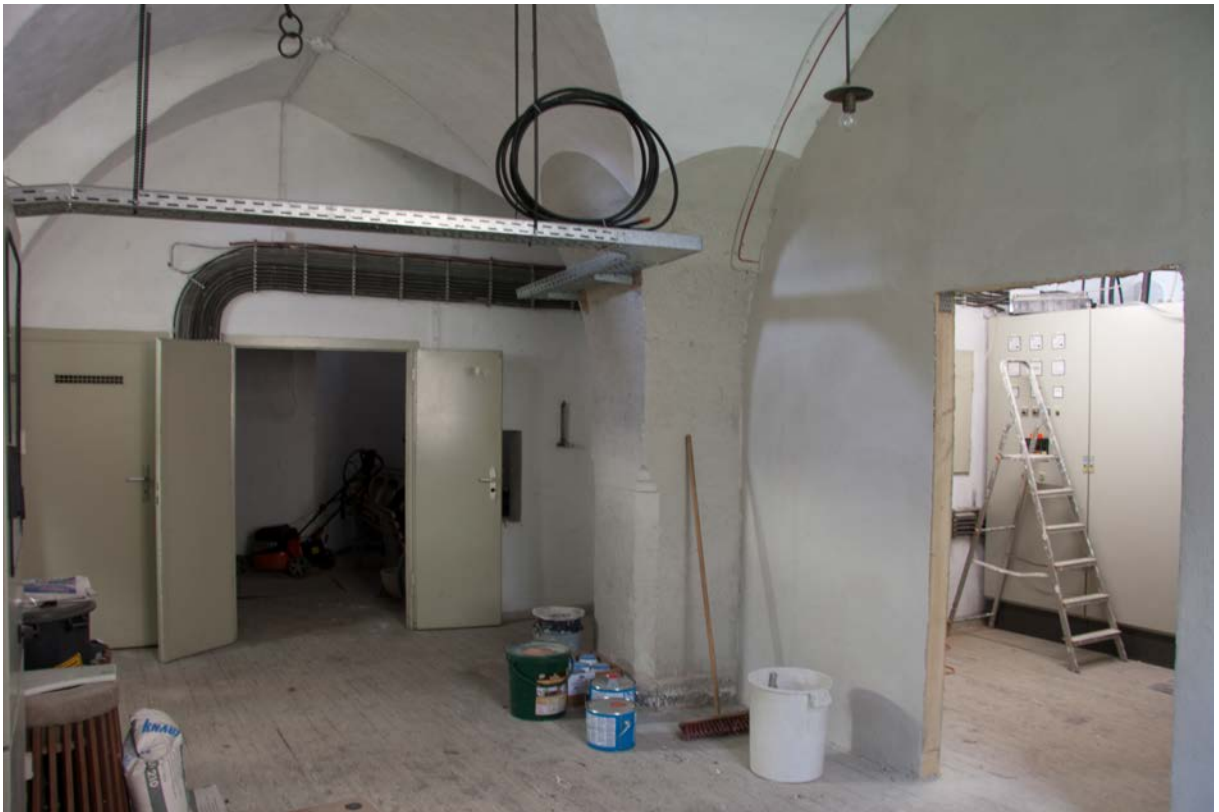
86 | Basteiturm Ost, 2. Untergeschoss, ehem. Gewölbekeller (BaO-2UG01) gegen Südwesten, im 20. Jahrhundert in zwei Kammern unterteilt (Okt. 2017)

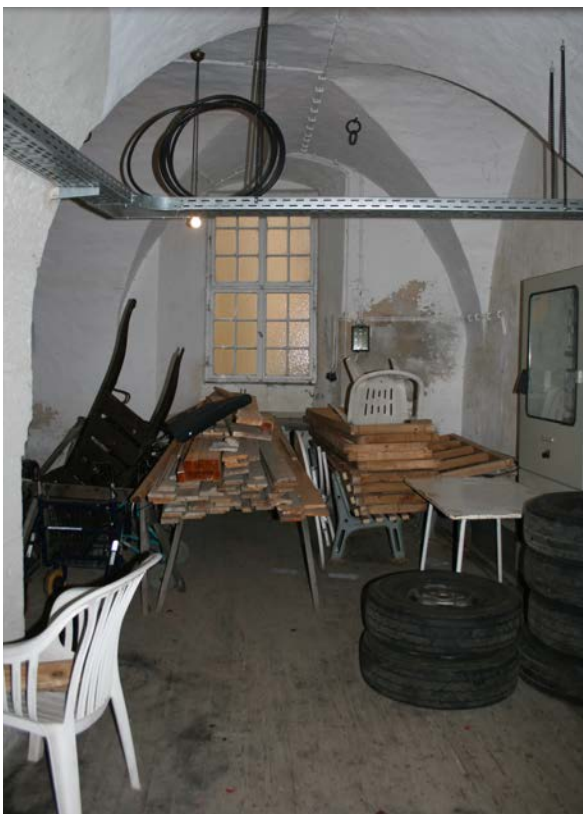
87 | Basteiturm Ost, 2. UG, ehem. Gewölbekeller (BaO-2UG01) gegen Nordosten (Jan. 2013)

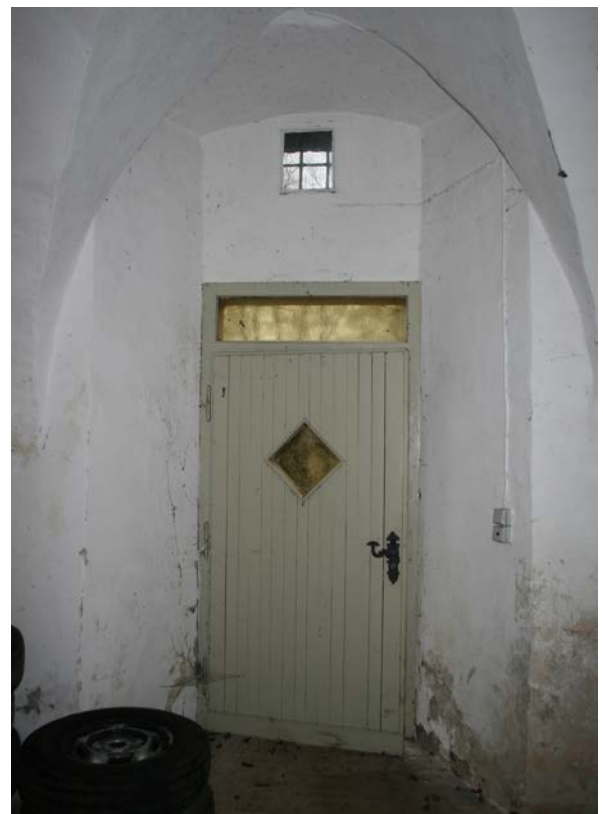
88 | Basteiturm Ost, 2. UG, ehem. Schießstand in der Ostwand des ehem. Gewölbekellers (BaO-2UG01), im 20. Jh. zum Ausgang umgeformt (Jan. 2013)

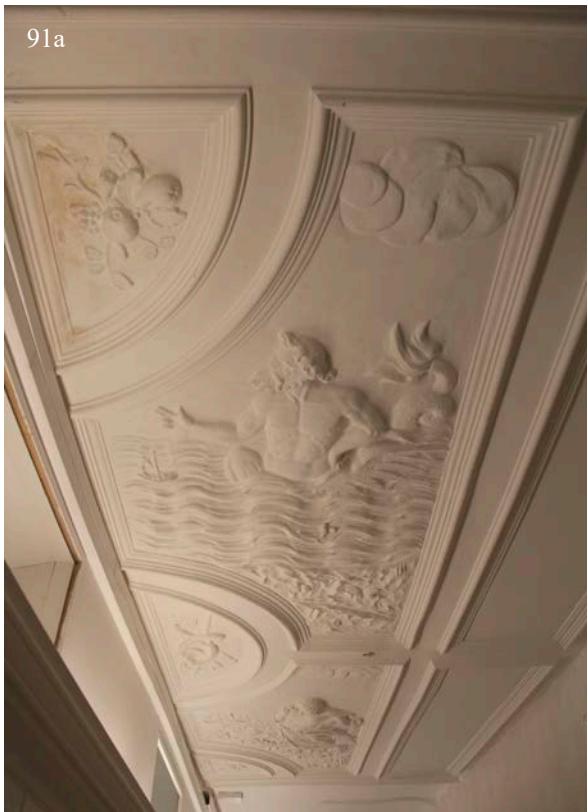
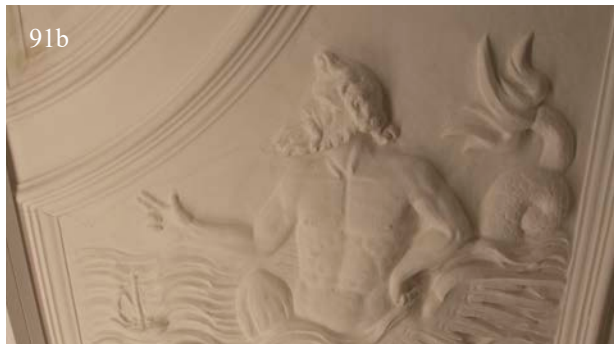
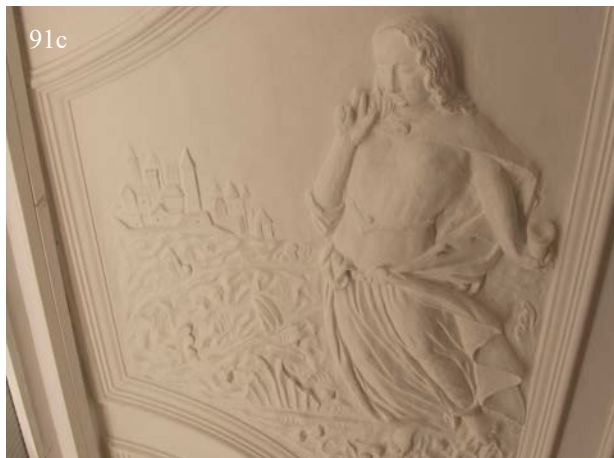
91a-c | 1. Obergeschoss, Flur (HbS-1OG01a) im Bereich der ehem. Tafelstube, Rudiment der Stuckdecke aus dem 2. Viertel des 17. Jahrhundert (a), beim Umbau 1956 letztmals überformt, in den großen Feldern verkörpern ein Triton im Meer (91a/b) und ein Jüngling mit Horn, Brustpanzer und flatterndem Gewand (91c) die Elemente Wasser und Wind, die Zwickel füllen Waffen- und Fruchtgebilde Jan. 2018)

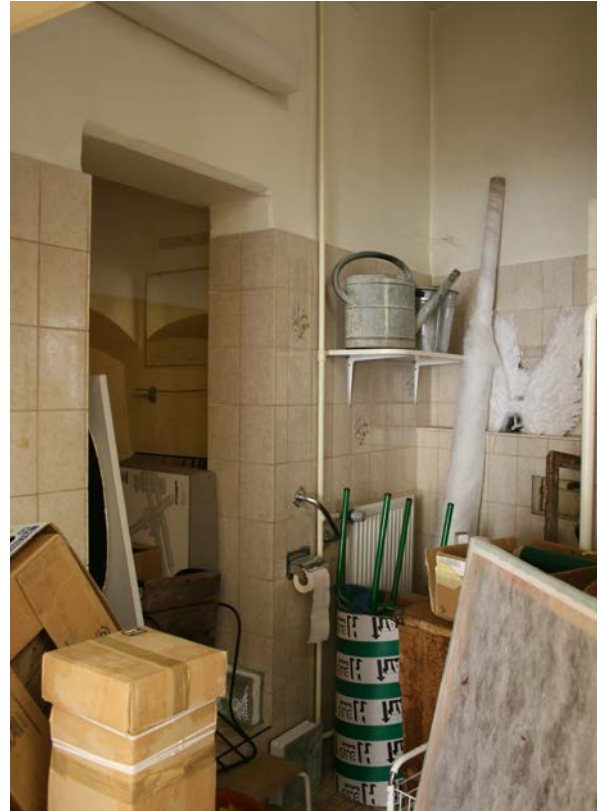
93 | Basteiturm West, 1. OG, ehem. Abortnische (BaW-1OG03a) in der Südwand, nach 1956 überformt (Nov. 2012)
