Technische Universität München
Fakultät für Architektur
Lehrstuhl für Baugeschichte, Historische Bauforschung und Denkmalpflege

Schloss Kirchberg an der Jagst

Burg · Wittum · Residenz

Vollständiger Abdruck der von der Fakultät für Architektur der
Technischen Universität München
zur Erlangung des akademischen Grades eines
Doktors der Philosophie (Dr. phil.)
genehmigten Dissertation

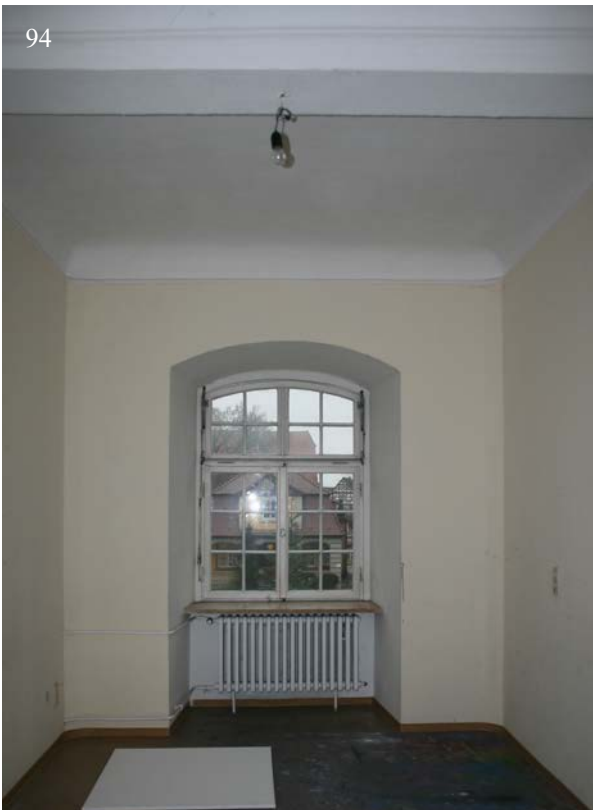
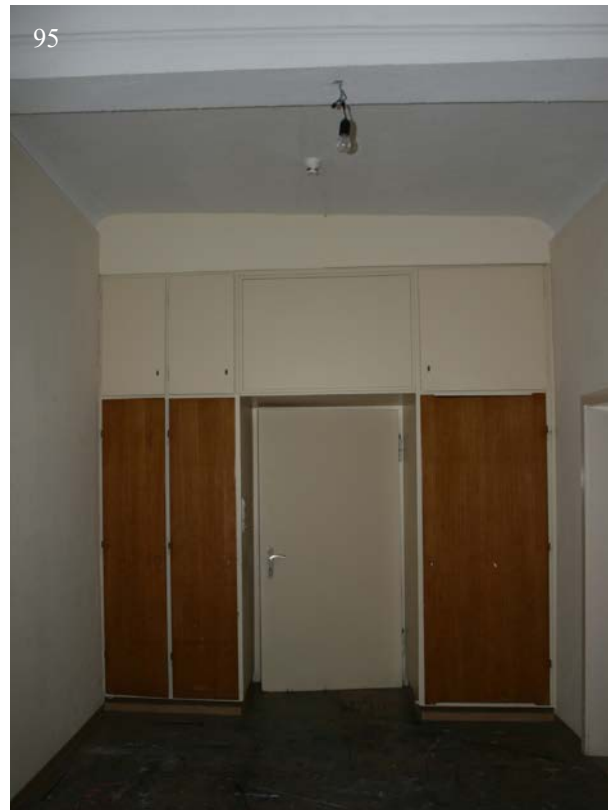
94 & 95 | 1. Obergeschoss, ehem. Grüne Stube (HbS-1OG06) mit Deckenvoute und historischem Stuck am Unterzug, 18./19. Jh., gegen Süden (94) mit Fenster zum Ehrenhof, gegen Norden (95) Zugang (HbS-1OG06-Wa-T01) vom Flur, 1956 umgebaut und purifiziert (s. XVII.8) (Jan. 2013)

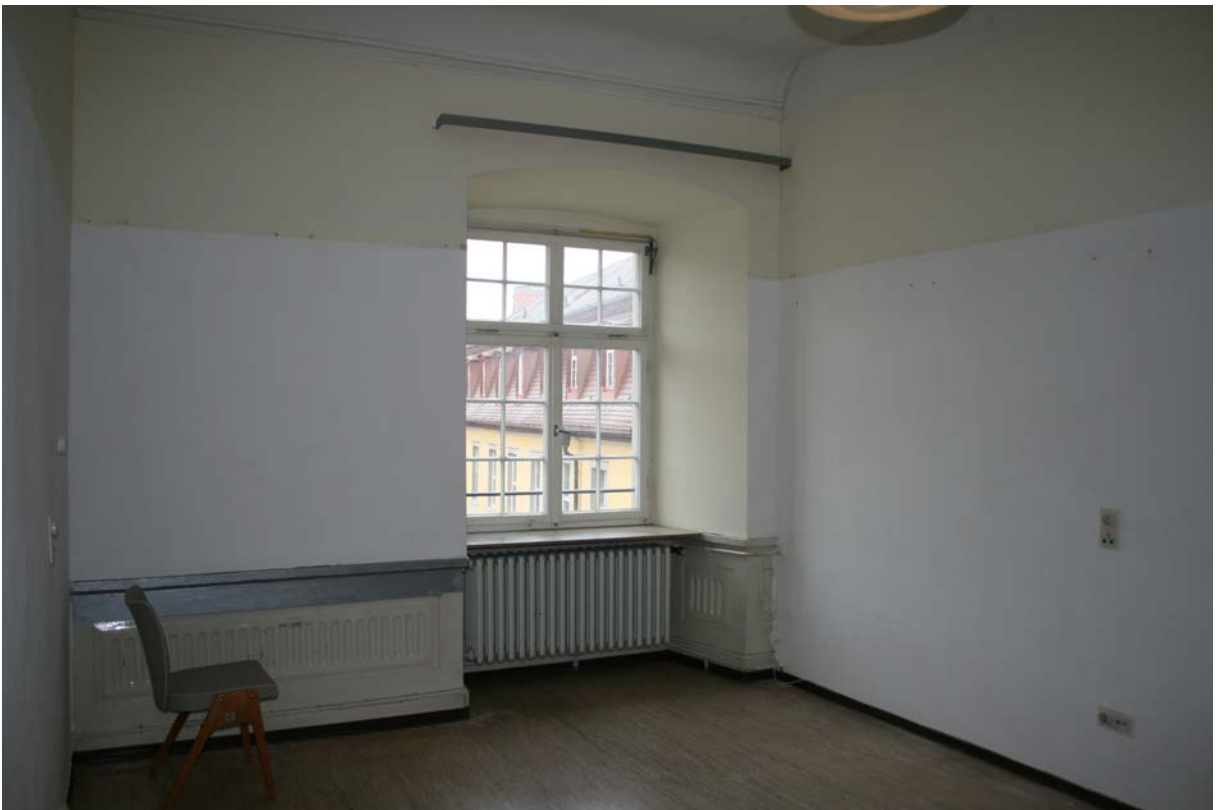
101 | 2. Obergeschoss, östlicher Teil der ehem. Gelben Stube (HbS-2OG05) mit Resten der klassizistischen Sockellamperie von 1806 an der Südwand, 1956 geteilt und überformt (Jan. 2013); Details der Ausstattung s. VII.101 & 102, historische Ansicht s. VI.7, zum Umbauplan s. XVII.9

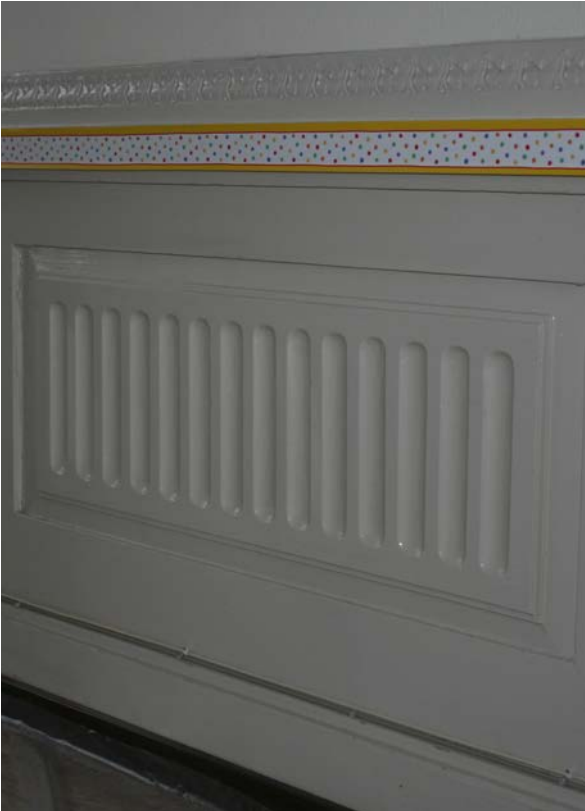
102 | 2. OG, ehem. Gelbe Stube (HbS-2OG04), Detail der klassizistischen Sockellamperie von 1806 an der Westwand (Jan. 2013); Detail Blattfries s. VII.103

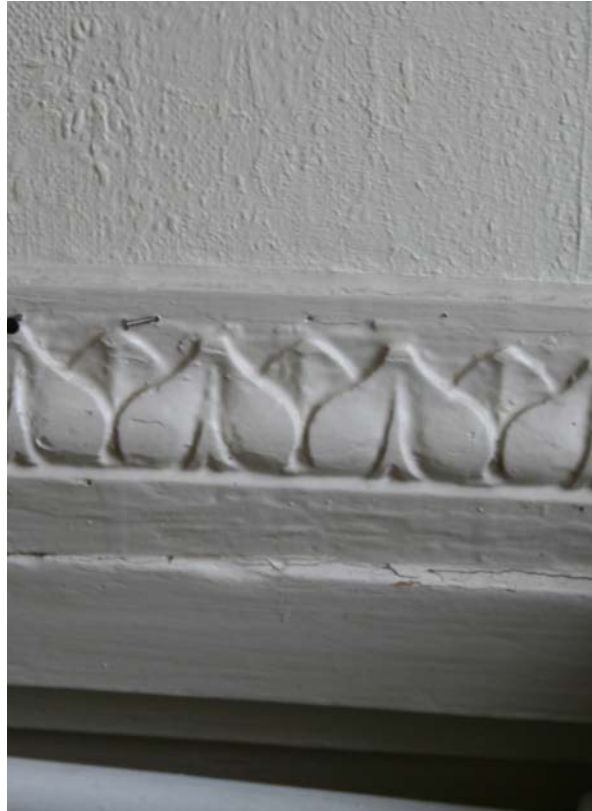
103 | 2. OG, ehem. Gelbe Stube (HbS-2OG04), Detail Blattfries an der klassizistischen Sockellamperie von 1806 im Bereich der Fenstermitte (Jan. 2013); Gesamtansicht s. VII.101

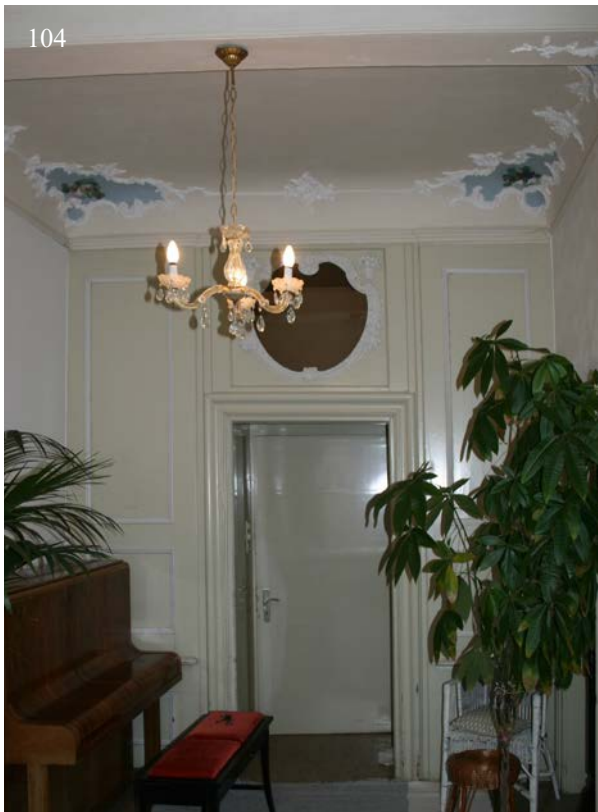
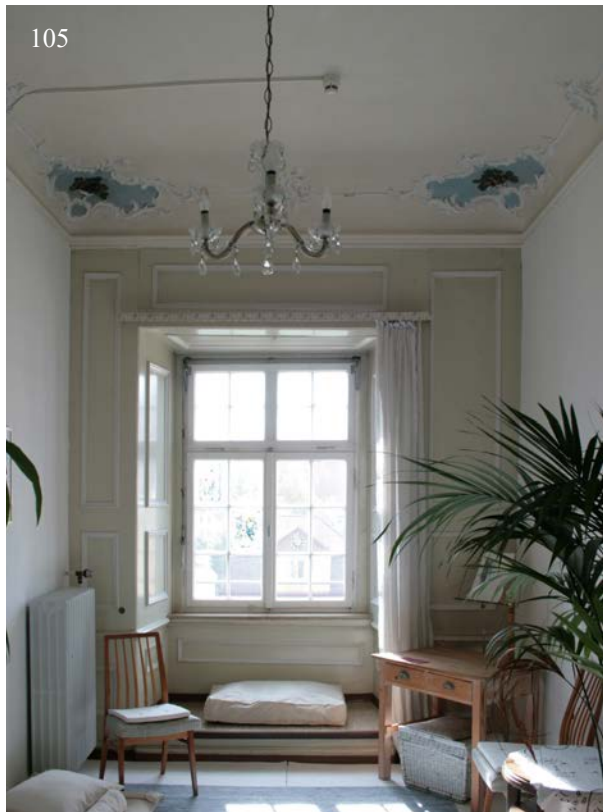
104 & 105 | 2. Obergeschoss, ehem. Graues Kabinett (HbS-2OG06) mit Vertäfelung und Stuck aus Bauphase IV.2c, gegen Norden (104) der Zugang (HbS-1OG06-Wa-T01) zum Flur, gegen Süden (105) das Fenster zum Hof, 1956 umgestaltet (Okt. 2012); Details der wandfesten Ausstattung s. VII.106 & 107, zum Umbauplan s. XVII.9

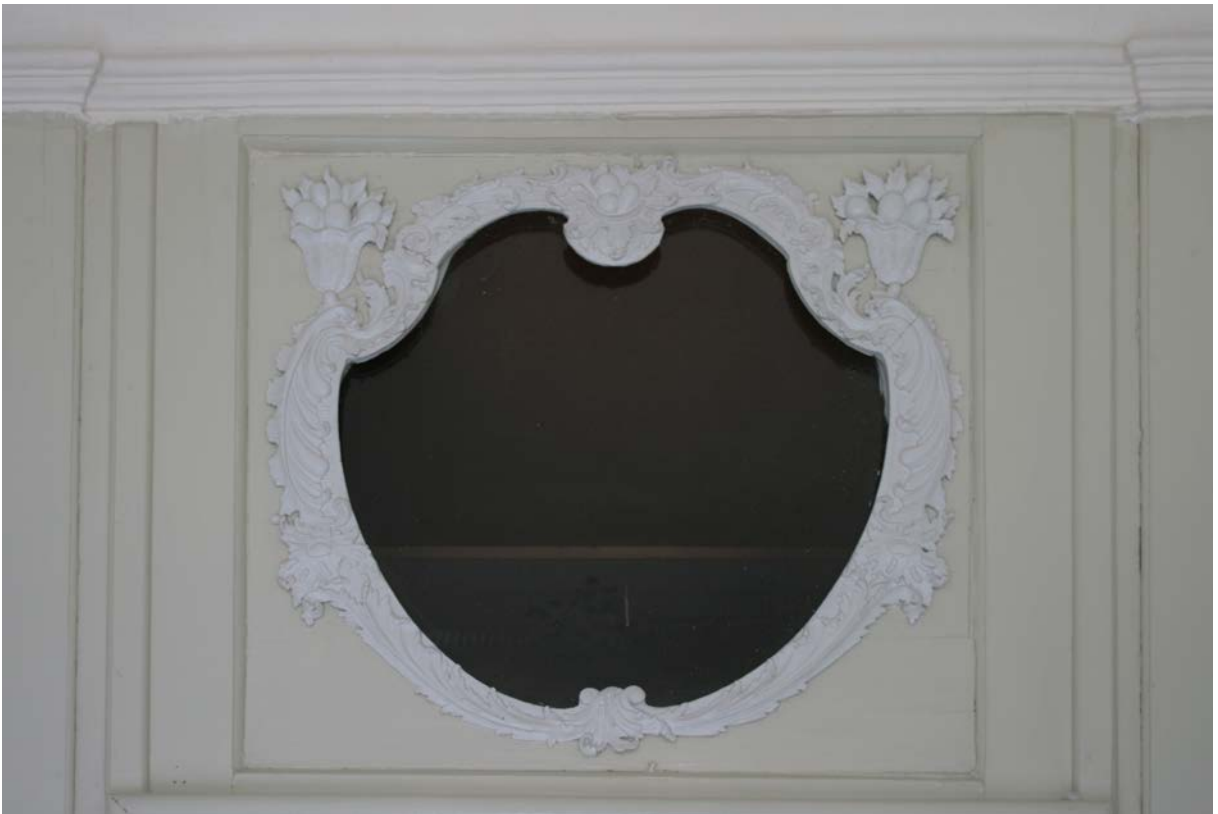
106 | 2. Obergeschoss, ehem. Graues Kabinett (HbS-2OG06), Detail Oberlicht aus Bauphase IV.2c zur Belichtung der ehemals nördlich angrenzenden Kammer (1956 abgebrochen, s. XVII.9), kartuschenförmiger Rahmen aus Laubwerk mit Früchten und zwei seitlichen Vasen, Holz, weiß lackiert (Okt. 2012)

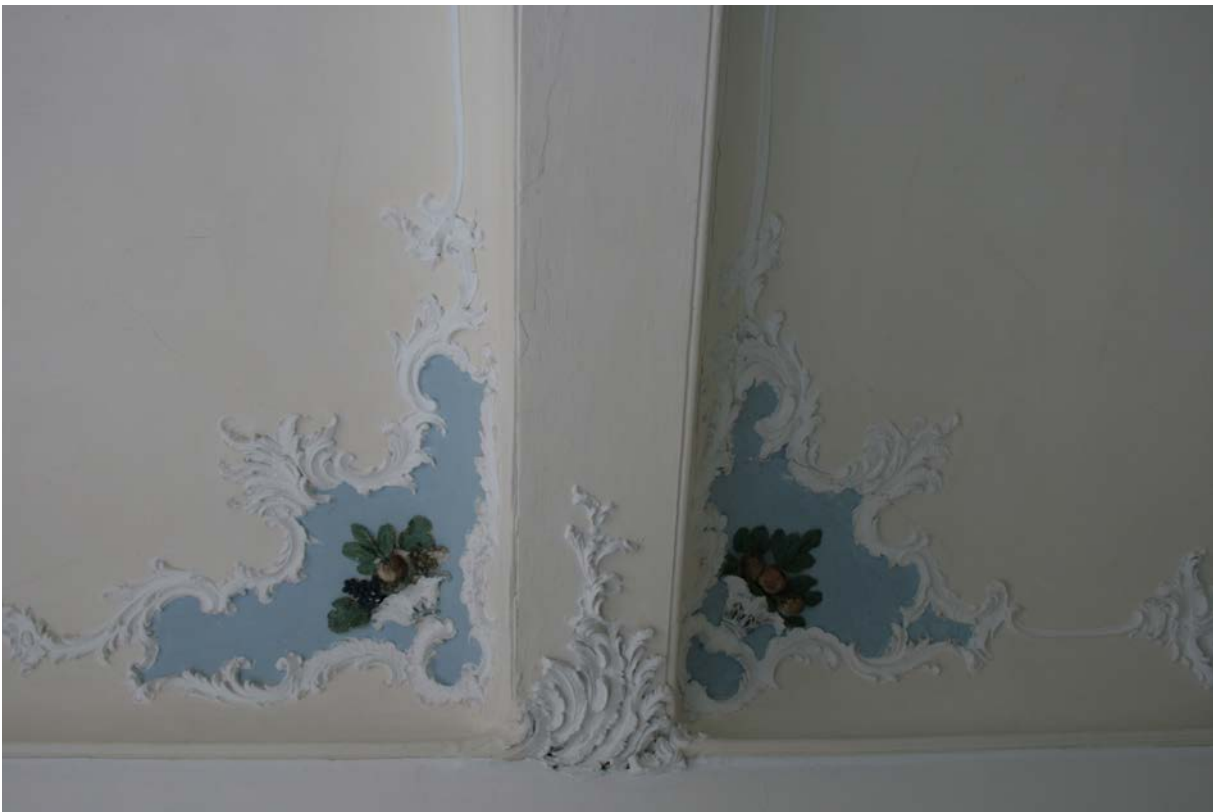
107 | 2. Obergeschoss, ehem. Graues Kabinett (HbS-2OG06), Detail Deckenstück im Bereich des Unterzugs mit „Schilden“ (Eckkartuschen) und „Konsolen“ (Rocailles am Unterzug), gefertigt 1757 von Franz Oeder, 1760 „auf Porzellan-Art“ gefasst von Johann Friedrich Flühmann, später wohl überarbeitet (Okt. 2012)

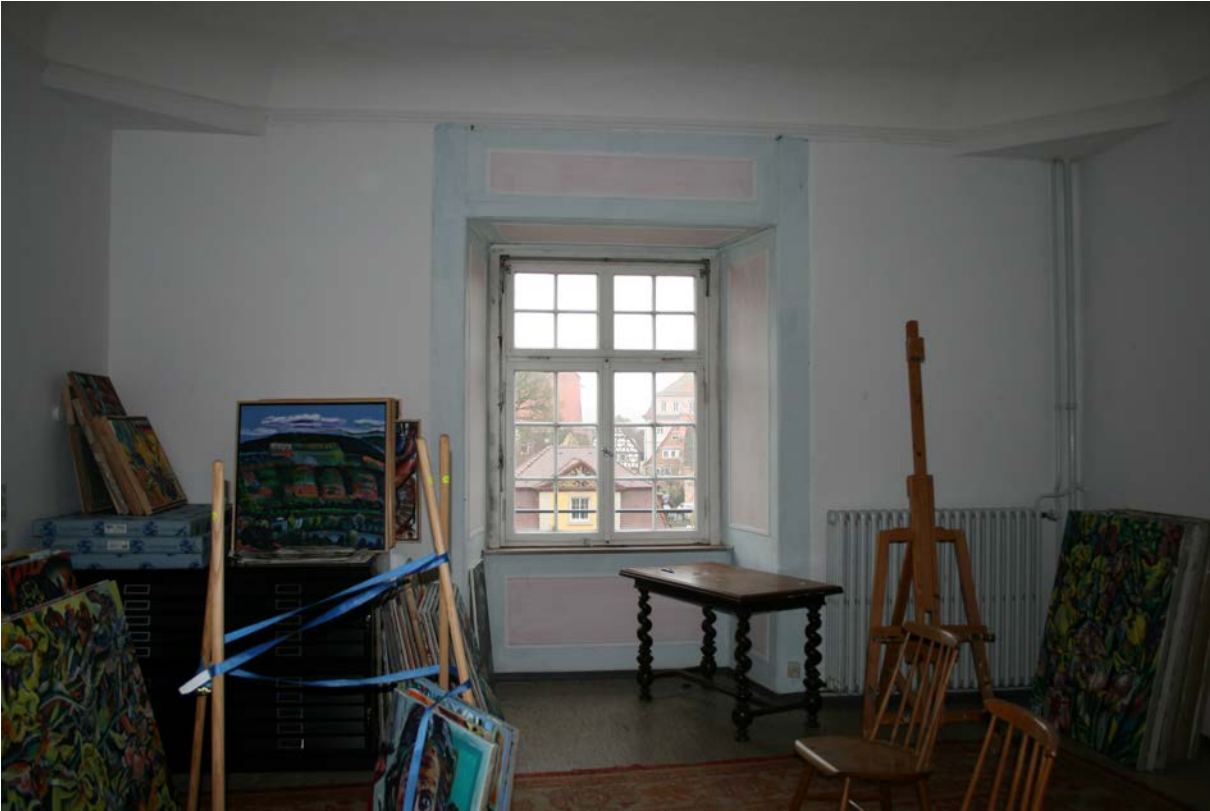
108 | 2. Obergeschoss, ehem. Kammer (HbS-2OG07) mit rudimentären Resten der historischen Vertäfelung im Bereich der Fensternische, Blick gegen Südwesten, 1956 umgestaltet und überformt, später weiter verändert (Jan. 2013); zum Umbauplan s. XVII.9

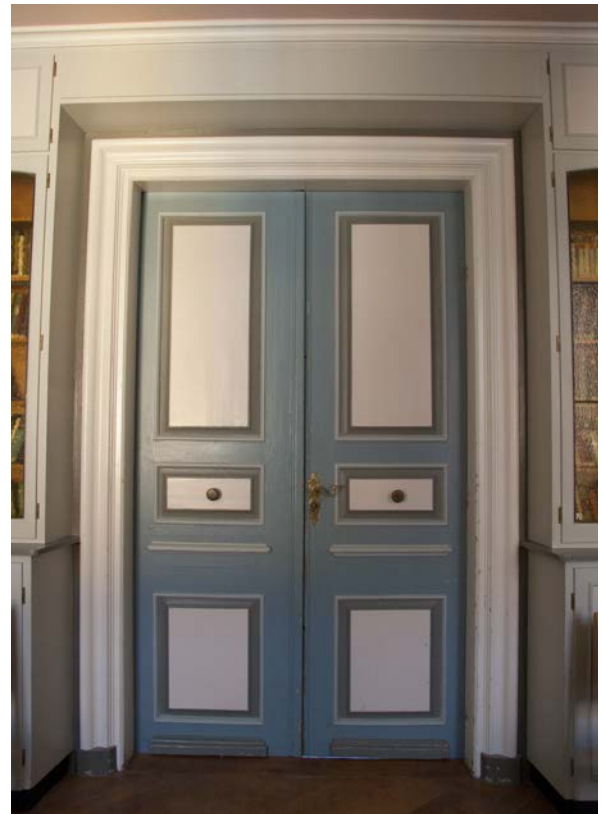
111 | Mansarde, Eingang in die ehem. Bibliothek (HbS-1DG20-Wa-T01), Türrahmen und -blätter aus Bauphase IV.2c, später wohl neu gefasst (Juli 2017)

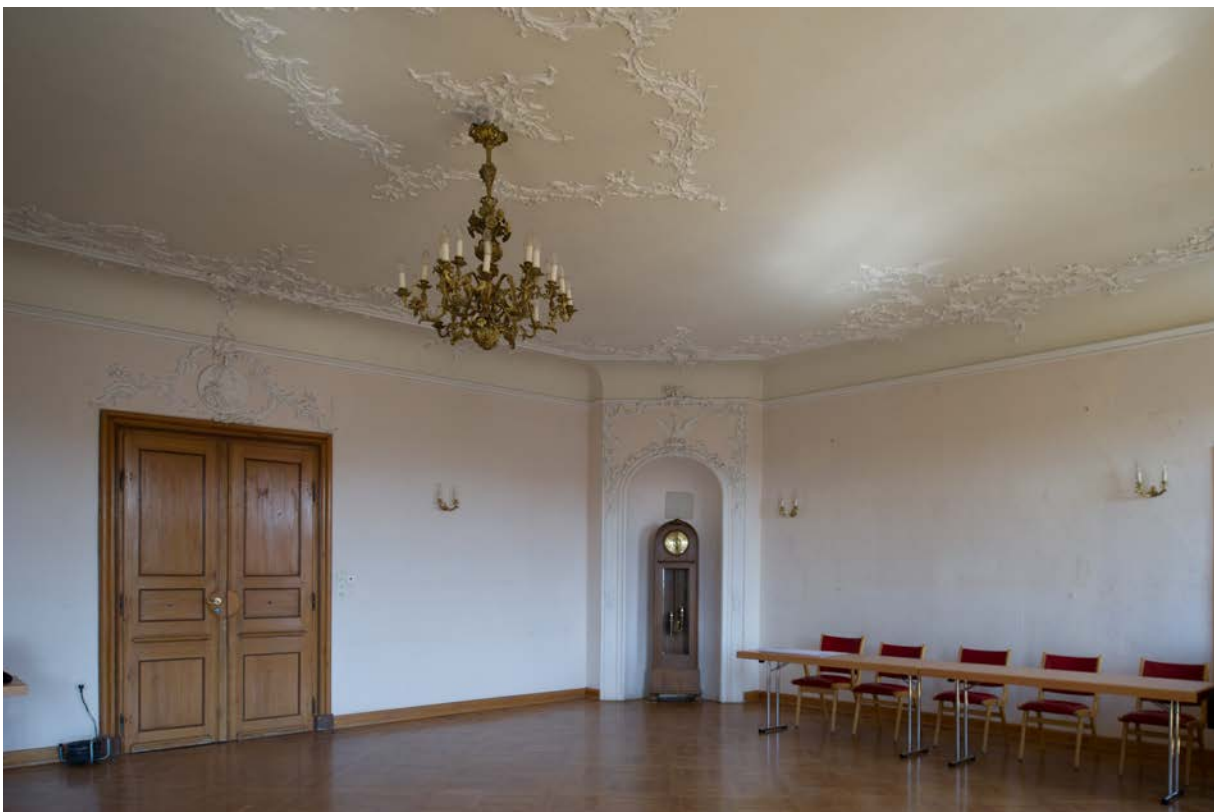
112 | Mansarde, ehem. Bibliothek (HbS-1DG20) gegen Nordosten mit bauzeitlicher Stuckdekoration aus Bauphase IV.2c, gefertigt 1757/58 von Franz Oeder, beim Umbau um 158/61 überformt, links Eingang (HbS-1DG20-Wa-T01) vom ehem. Vorzimmer (s. VII.111) (Juli 2017); Details Stuckwerk s. VII.114-116, zu den Umbauplänen s. XVII.10 & 14 | © Isabel Muehlhaus TUM

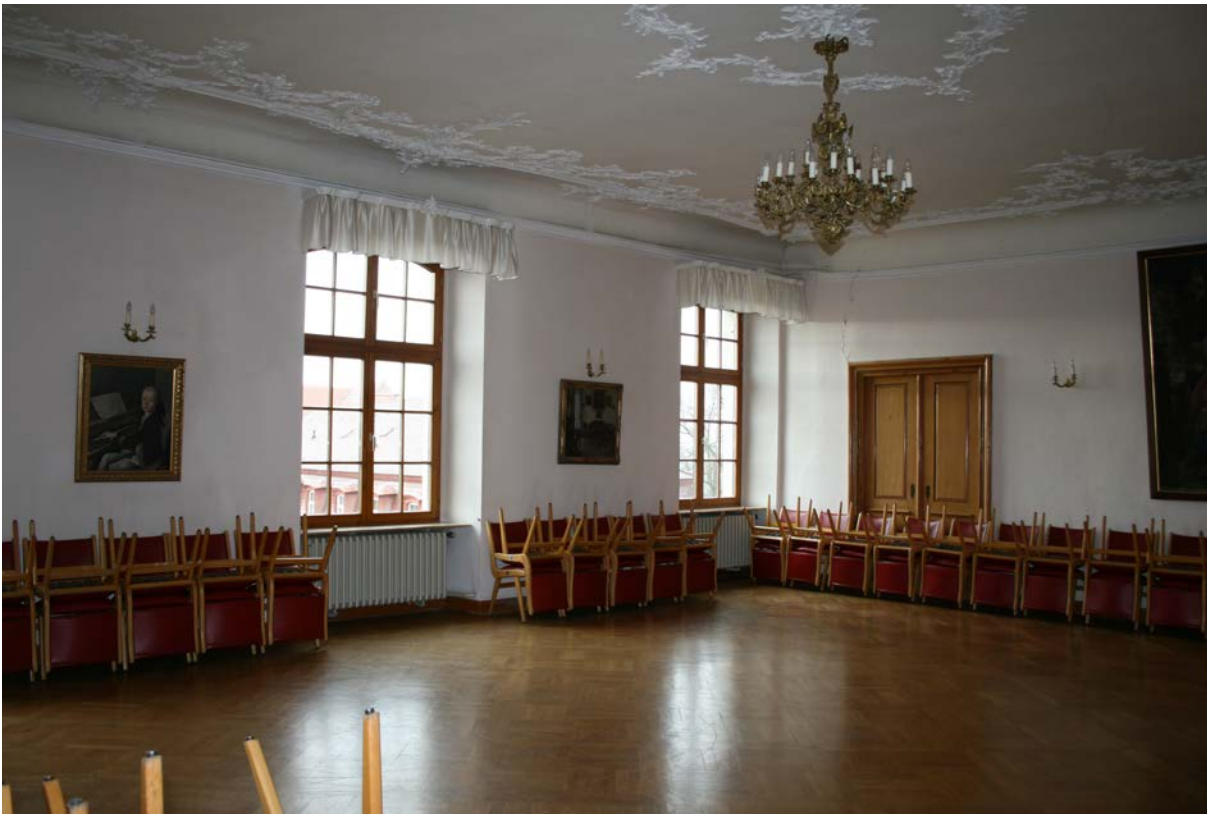
113 | Mansarde, ehem. Bibliothek (HbS-1DG20) aus Bauphase IV.2c gegen Südwesten mit bauzeitlicher Stuckdekoration an Decke und Wänden, gefertigt 1757/58 von Franz Oeder, beim Umbau 1958/61 überformt, rechts Durchgang (HbS-1DG20-Wd-T03) in die ehem. Gewehrhammer (1954 zugesetzt) (Nov. 2012); Details Stuckwerk s. VII.114-116, zu den Umbauplänen s. XVII.10 &14

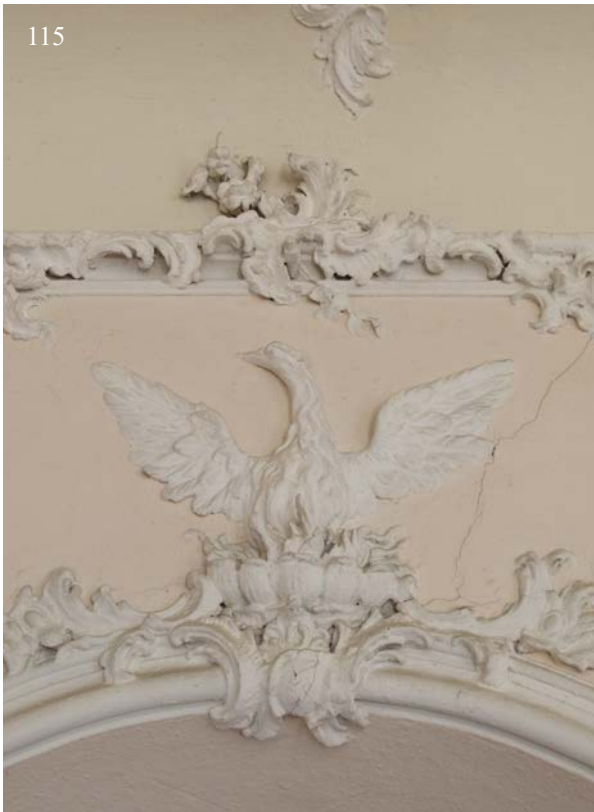
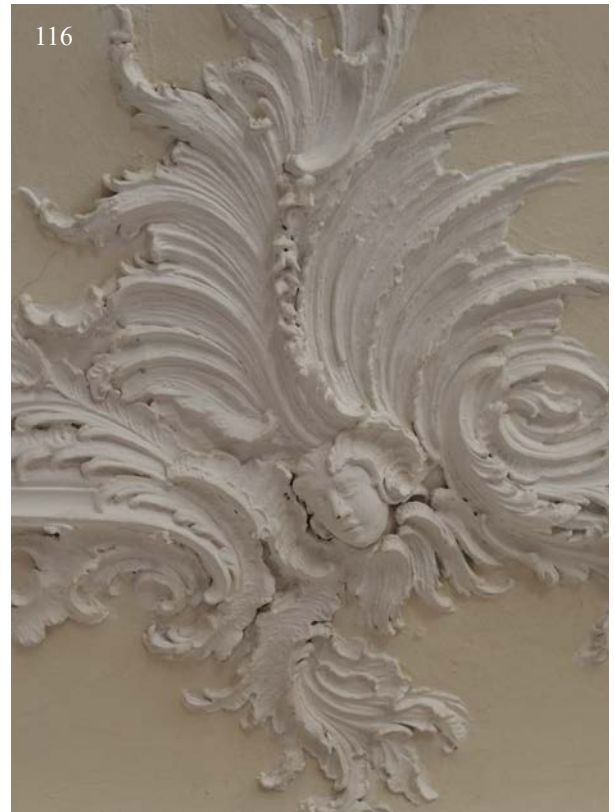
115 & 116 | Mansarde, ehem. Bibliothek (HbS-1DG20), Franz Oeder, Stuckwerk im Bereich der Ofennische, 1757/58 (Juli 2017) | © Isabel Muehlhaus TUM

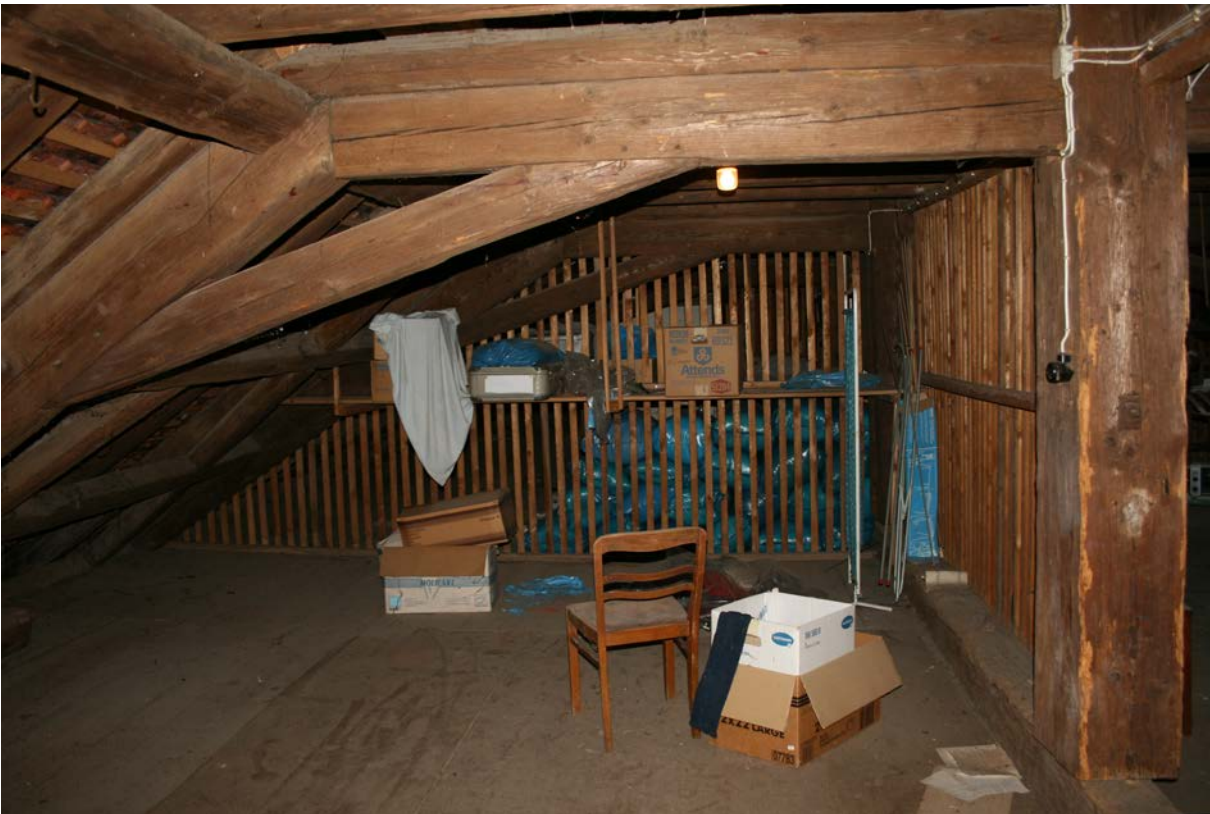
118 | 2. Dachgeschoss des Mansarddachs aus Bauphase IV.2c, Sparrendach mit liegendem Stuhl und Hängewerk (Jan. 2013)

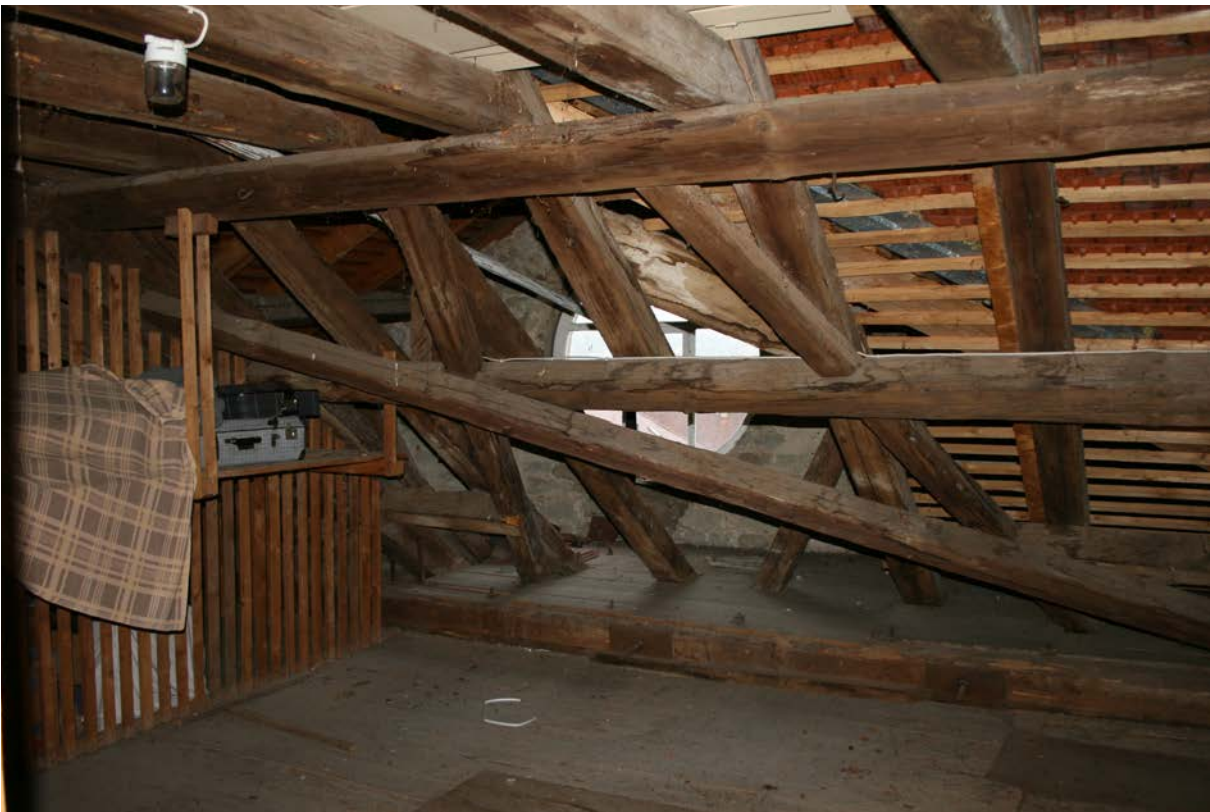
119 | 2. Dachgeschoss, Dachwerk auf Höhe des Querhauses mit Blick gegen Süden auf die Rückseite des gemauerten Giebeldreiecks (Jan. 2013)

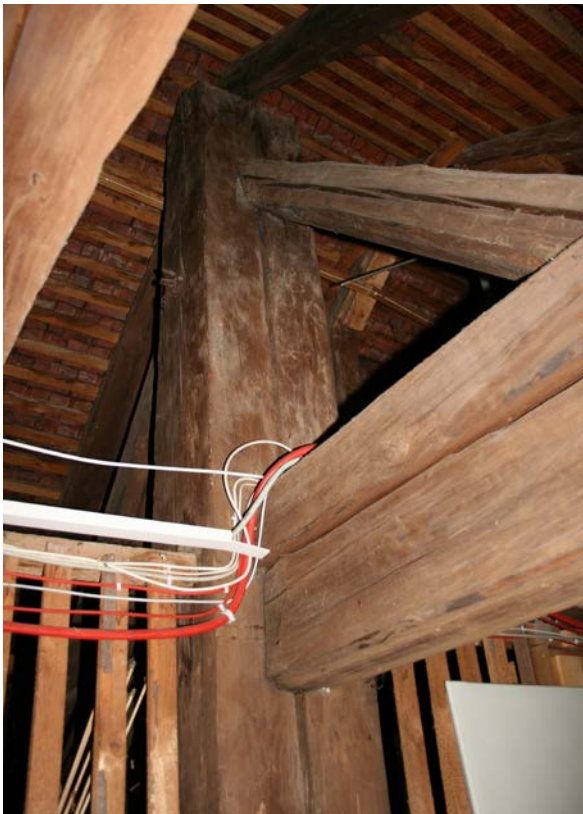
120 | 2. DG, Detail Hängewerk (Jan. 2013)

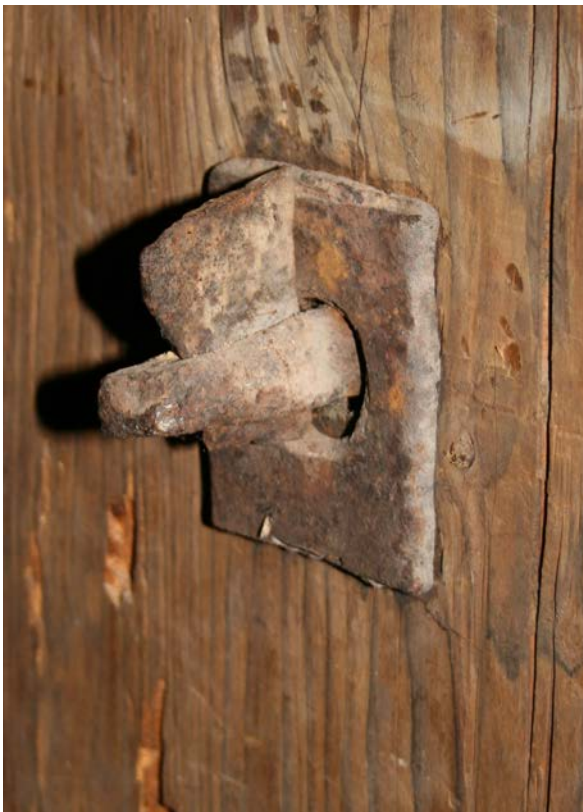
122 | 2. DG, Detail Eisenarmierung an der Hängesäule (März 2013)

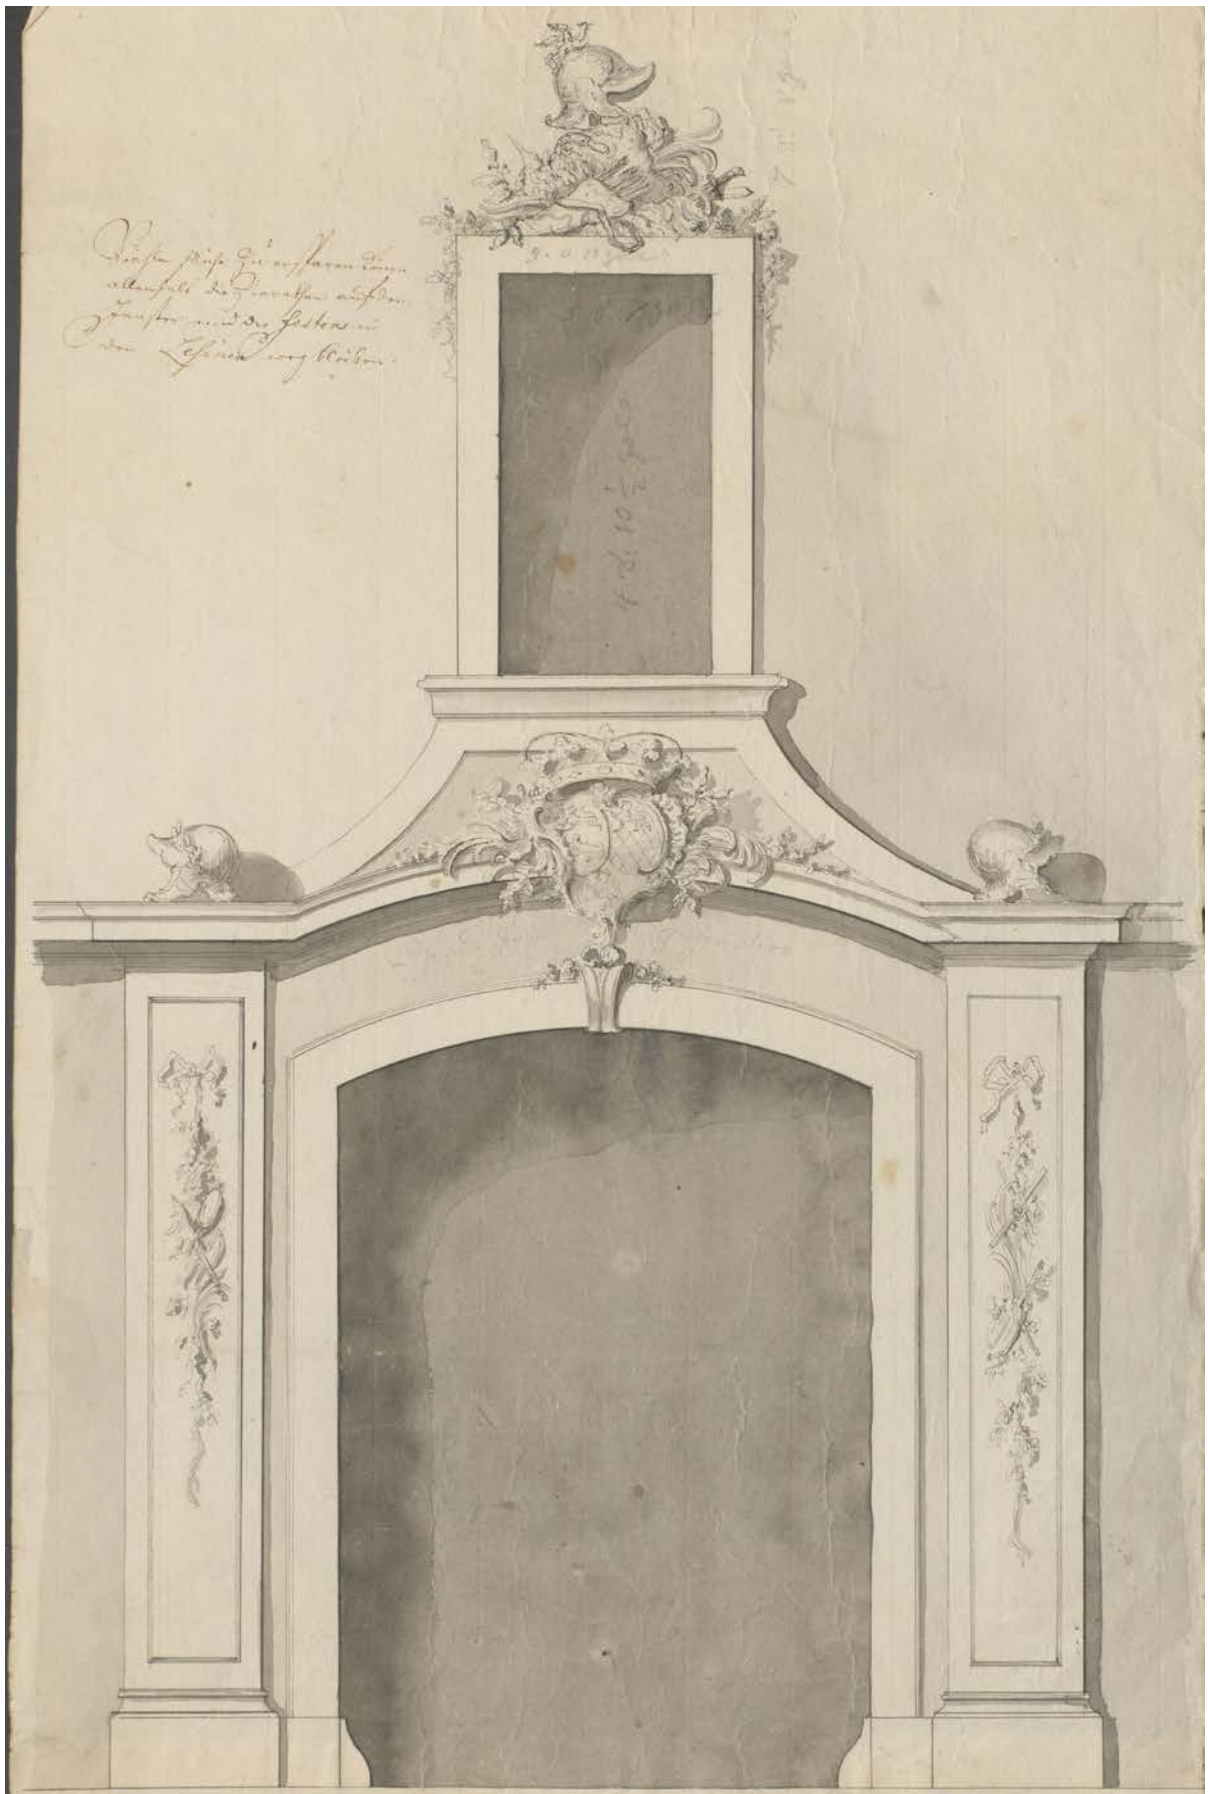
125 | Johann Valentin Tischbein [1715-1768] (?), alternativer Entwurf zur Neugestaltung des Schlossportals aus Bauphase IV.2a, bez. „Vielte Mühe zu ersparen können, allenfalls die Zierathen auf dem Fenster und der Festons in den Lesinen weg bleiben“, lavierte Tuschezeichnung auf Papier, um 1745; Ausführungsentwurf s. VII.124 | © HZAN GA 115 Nr. 19

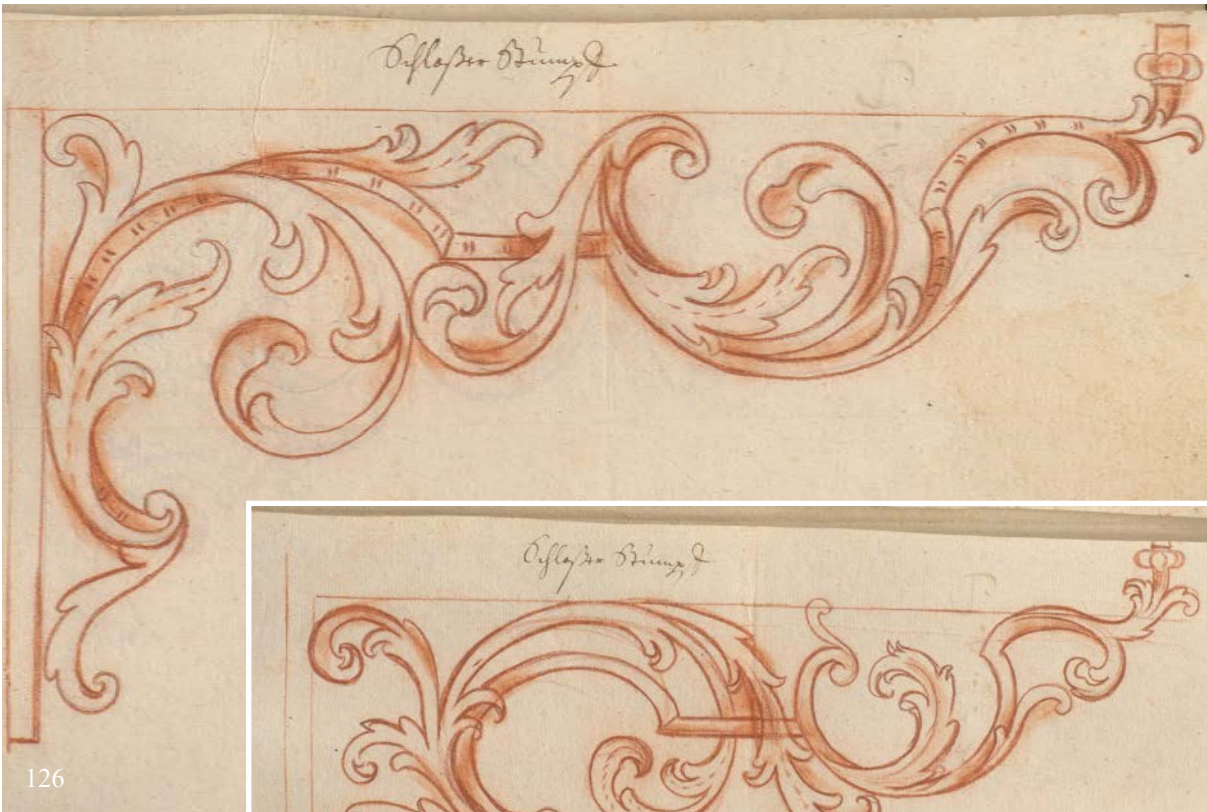
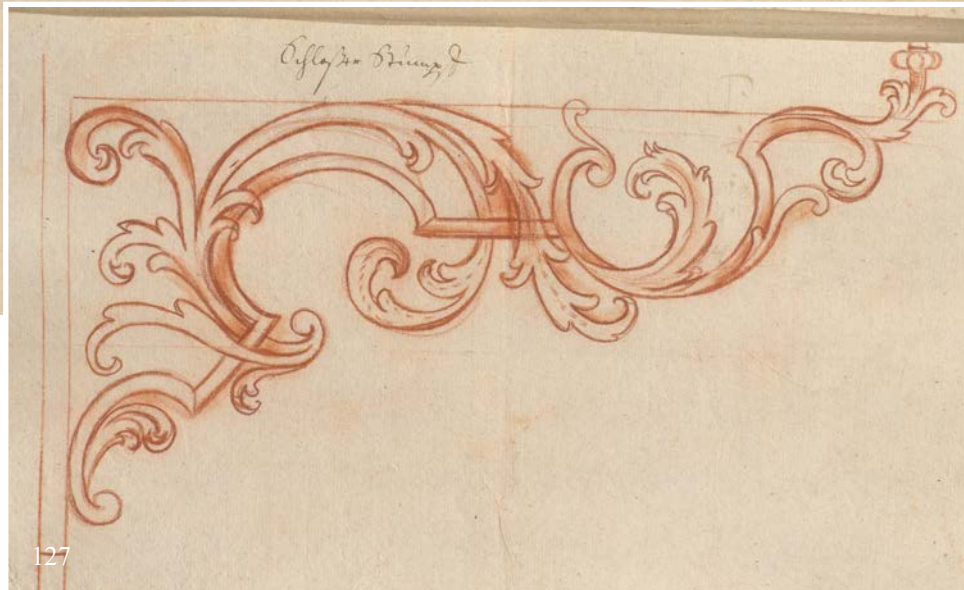
126-128 | Entwürfe der Schlossermeister Johann Jakob Stumpf (126 & 127) und Philip Mayer (128) zu den Laternenträgern am Schlossportal aus Bauphase IV.2a, Rötel auf Papier, 1745; aktuelle Ansicht s. VII.45a/b | © HZAN Ki 35 Bü 2455

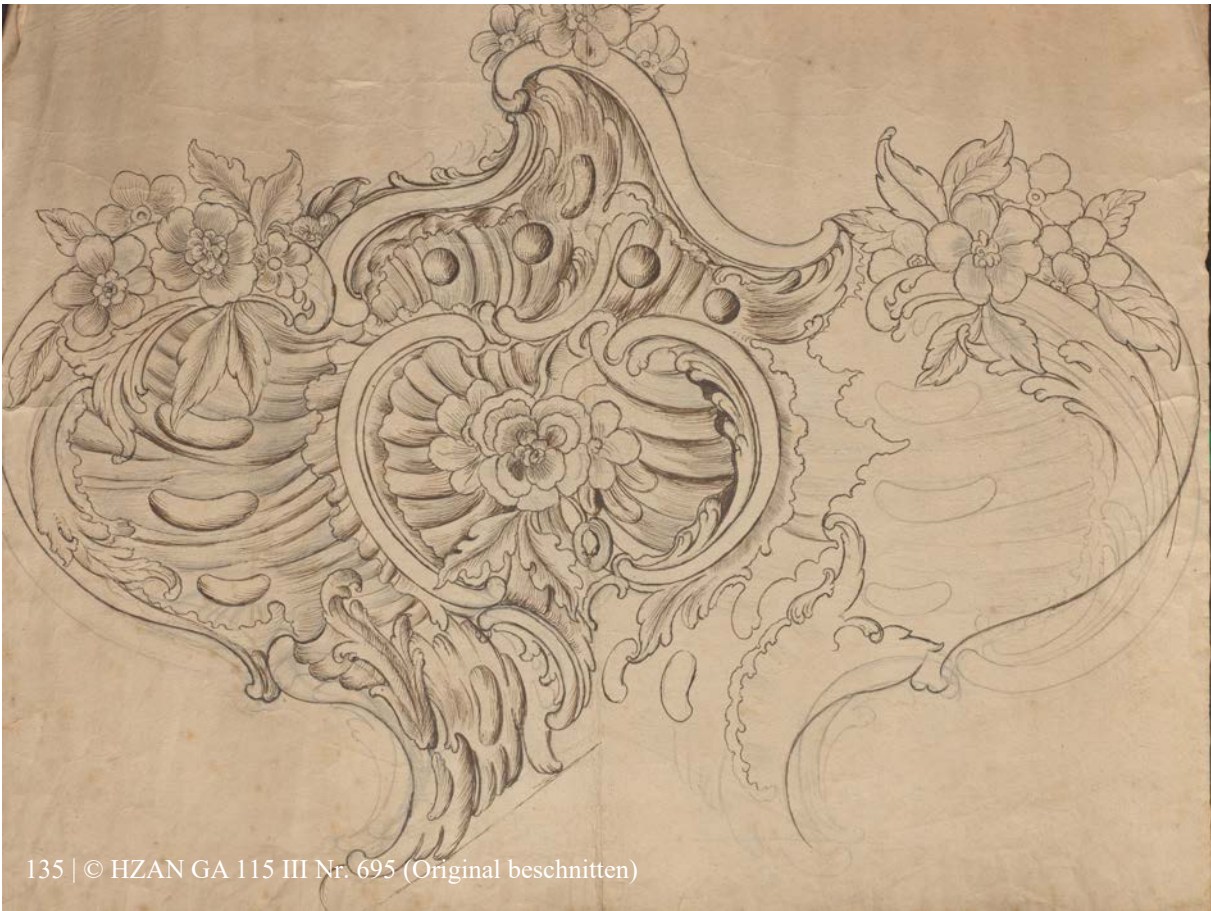
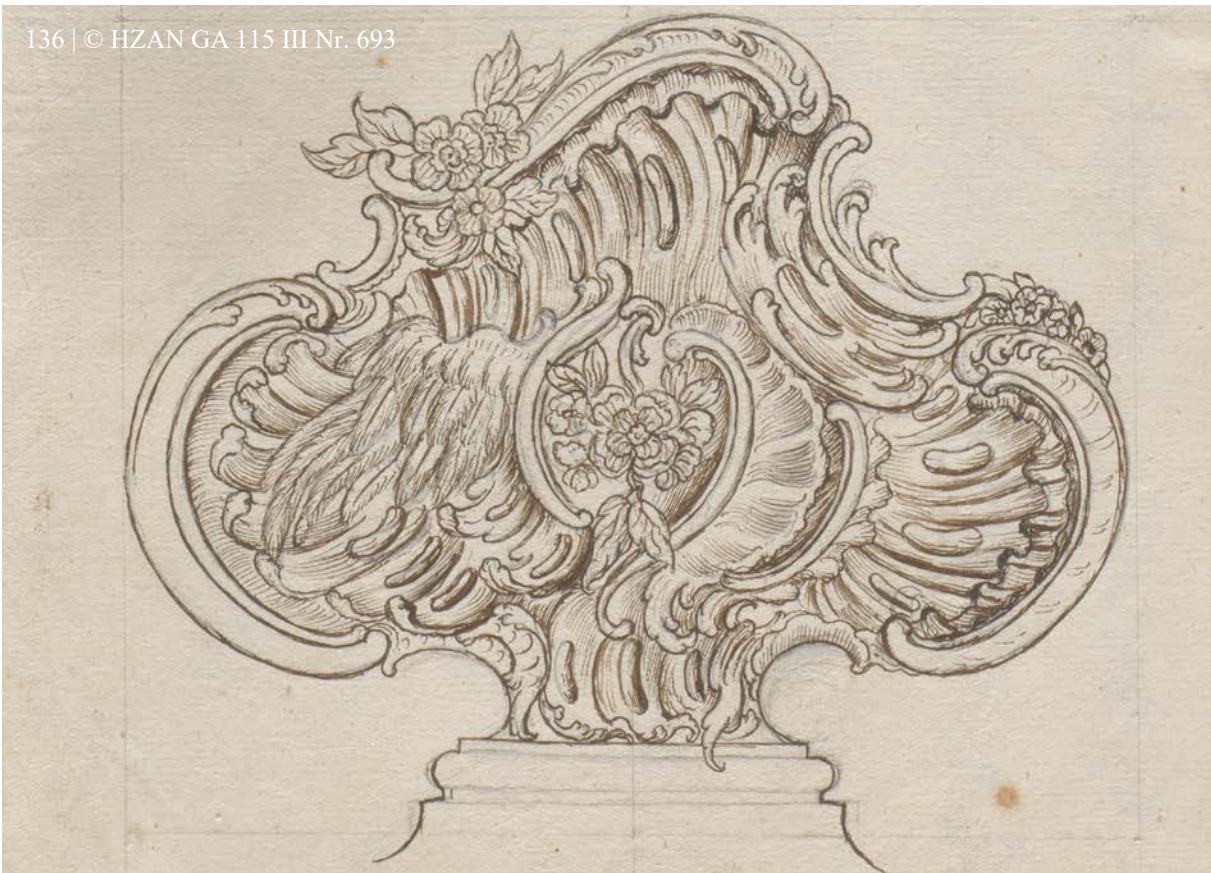
134-136 | Johannes Ritter (?), Entwürfe zur Vase auf dem Zwerchhausgiebel, Nr. 135 (Original beschnitten) leicht variiert umgesetzt, Tusche und Bleistift auf Papier, um 1756; s. auch VII.137, aktuelle Ansicht s. VII.4

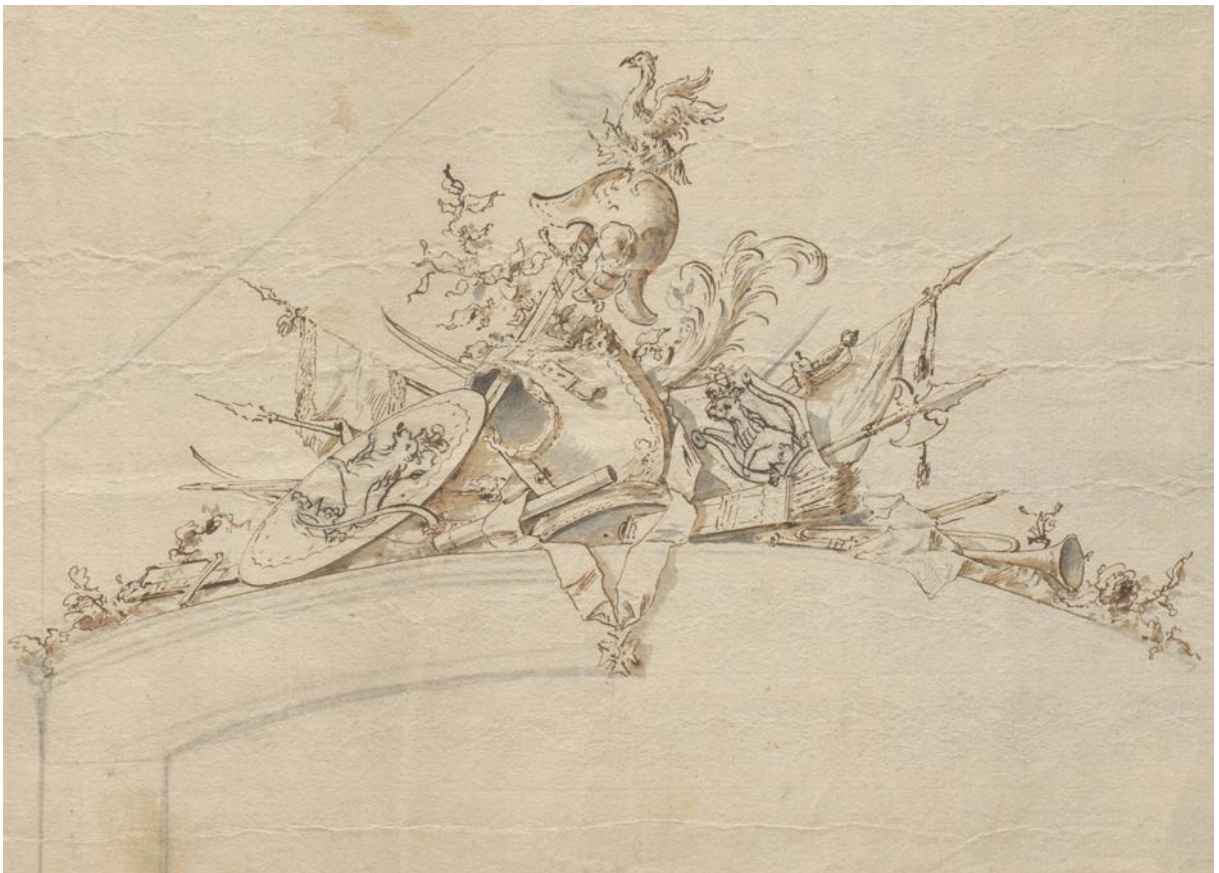
138 | Entwurf für das Waffengebinde über dem Schlossportal mit bekrönendem Phoenix aus Bauphase IV.2c (mit geringfügigen Veränderungen realisiert), lavierte Tusche- und Bleistiftzeichnung auf Papier, um 1757 (Urheber unbekannt); alternativer Entwurf s. VII.139 | © HZAN GA 115 Nr. 36
