Technische Universität München
Fakultät für Architektur
Lehrstuhl für Baugeschichte, Historische Bauforschung und Denkmalpflege

Schloss Kirchberg an der Jagst

Burg · Wittum · Residenz

Vollständiger Abdruck der von der Fakultät für Architektur der
Technischen Universität München
zur Erlangung des akademischen Grades eines
Doktors der Philosophie (Dr. phil.)
genehmigten Dissertation

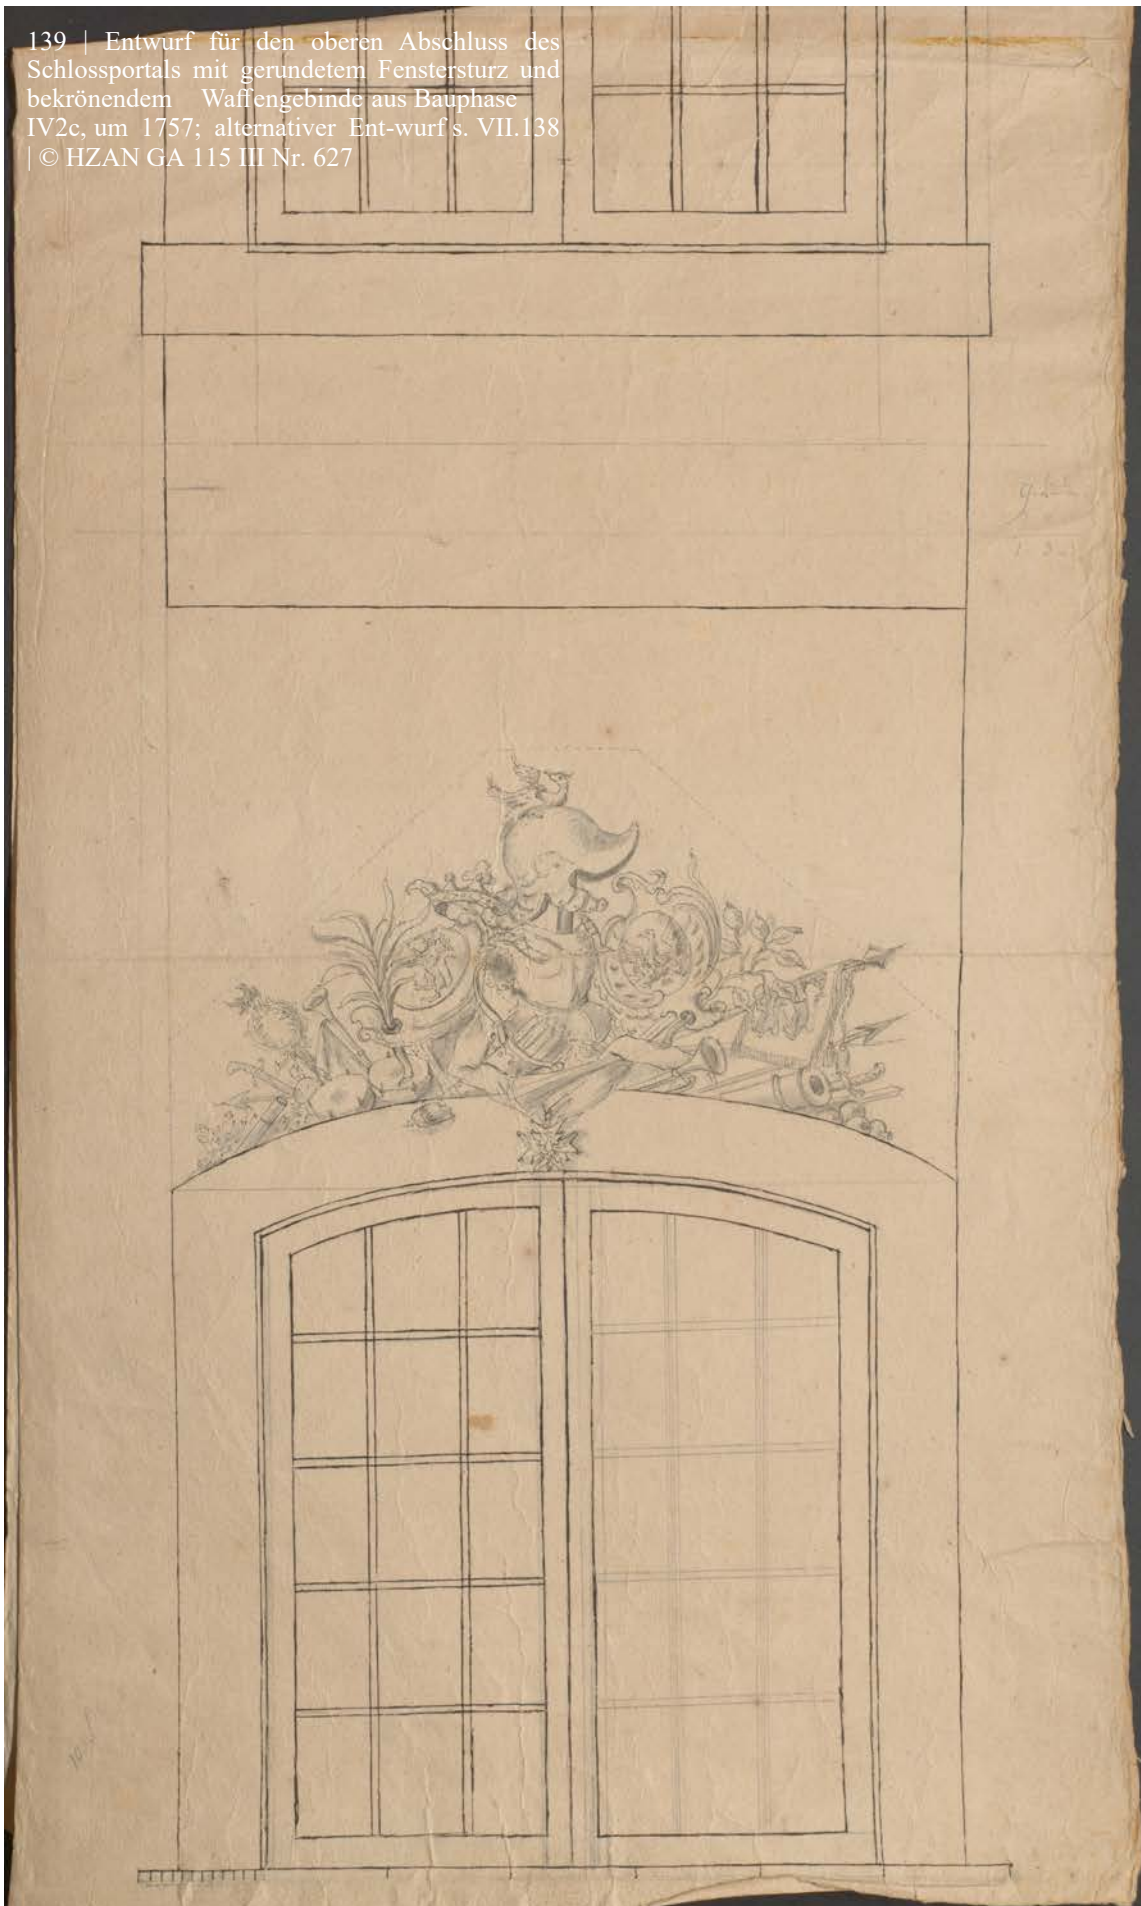
139 | Entwurf für den oberen Abschluss des Schlossportals mit gerundetem Fenstersturz und bekrönendem Waffengebinde aus Bauphase IV2c, um 1757; alternativer Entwurf s. VII.138 | © HZAN GA 115 III Nr. 627

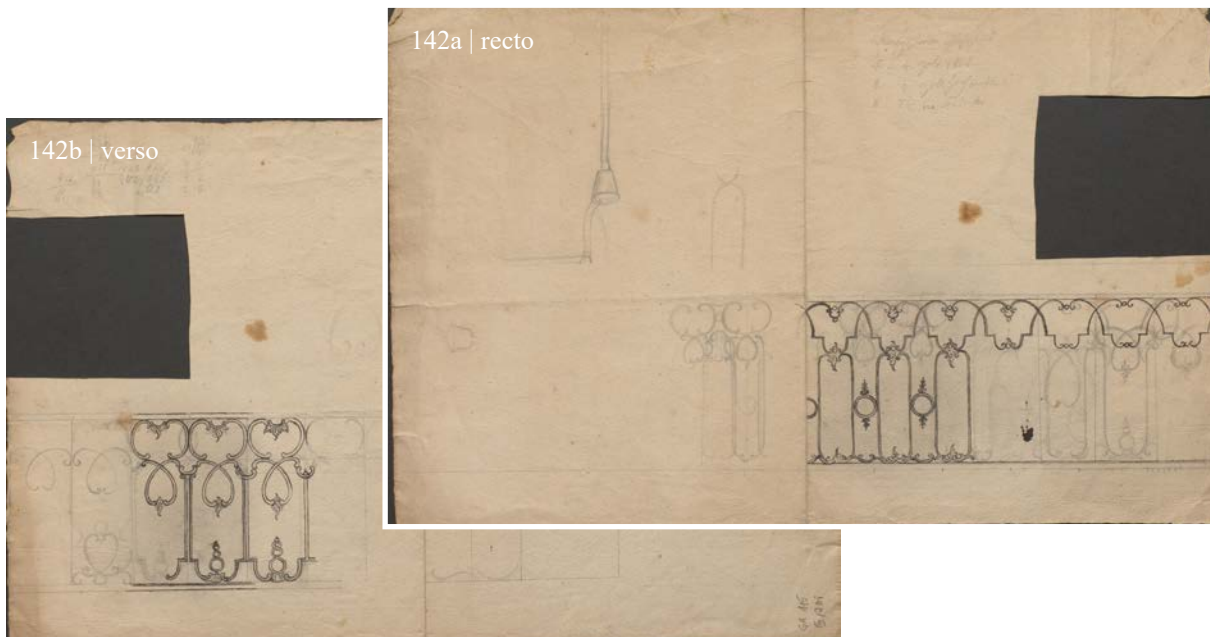
142a/b | Carl August von H.-Kirchberg (?), Geländerentwürfe aus Bauphase IV.2c wohl zum Altan, Tusche und Bleistift auf Papier, um 1757; alternative s. Entwürfe VII.143-146 u. V.67 | © HZAN GA 115 III Nr. 776 (Vorder- und Rückseite)

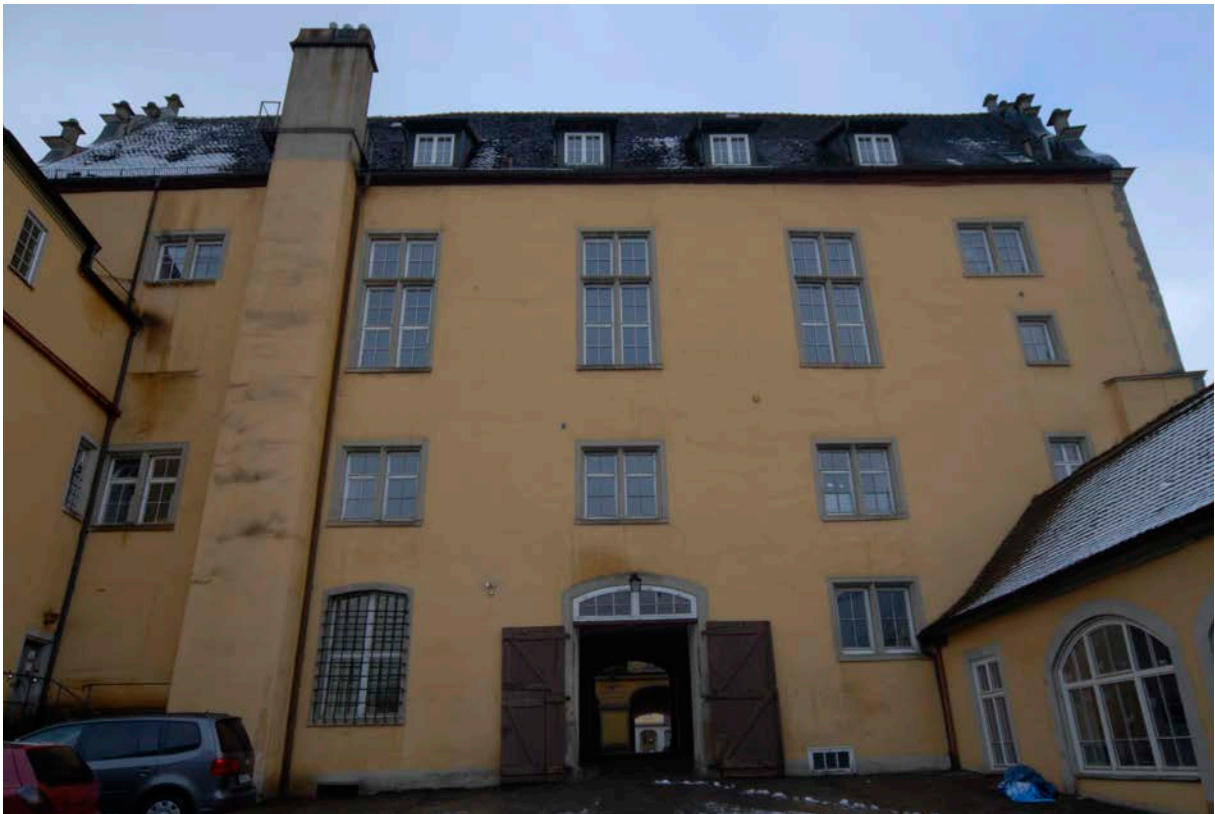
1 | Nordfassade am hinteren Schlosshof gegen Süden (Jan. 2012)

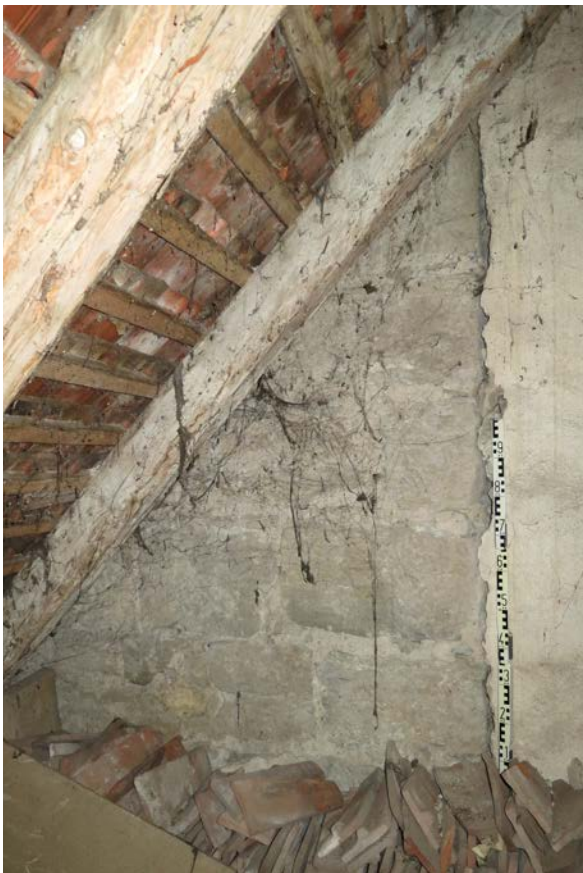
2 | Nordfassade, Baufuge im Bereich des Remisendachs, li. regelmäßiges Schichtenmauerwerk aus großformatigen, grob gespitzten Kalksteinquadern aus Bauphase I.1, re. stumpf anstoßender, verputzter Anbau aus Bauphase III.1b (Nov. 2015); Detail Baufuge s. VIII.3

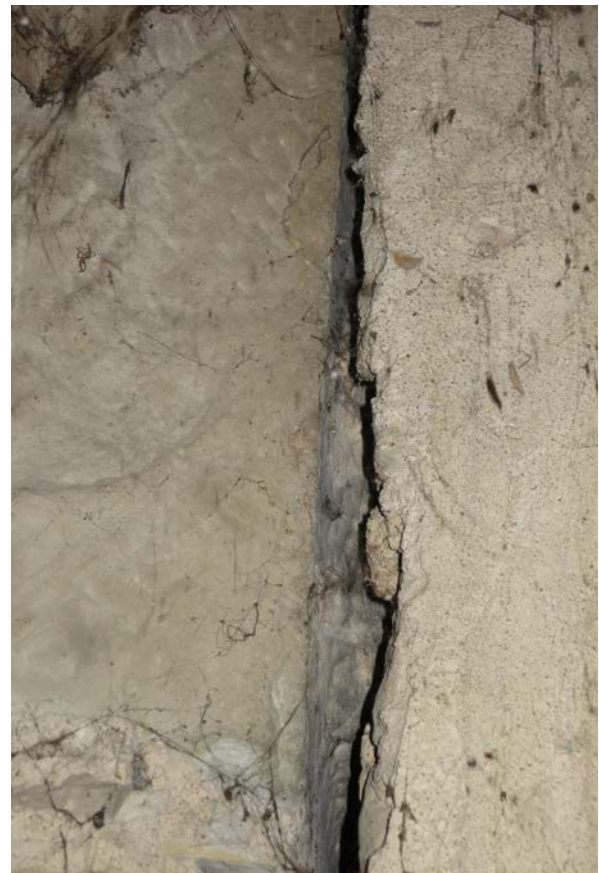
3 | Detail Baufuge im Bereich der ehem. Nordwestecke, Eckquaderung aus Bauphase I.1 mit bruchrauen, kissenartigen Buckeln auf der verdeckten Innenseite (Nov. 2015); Gesamtansicht s. VIII.2

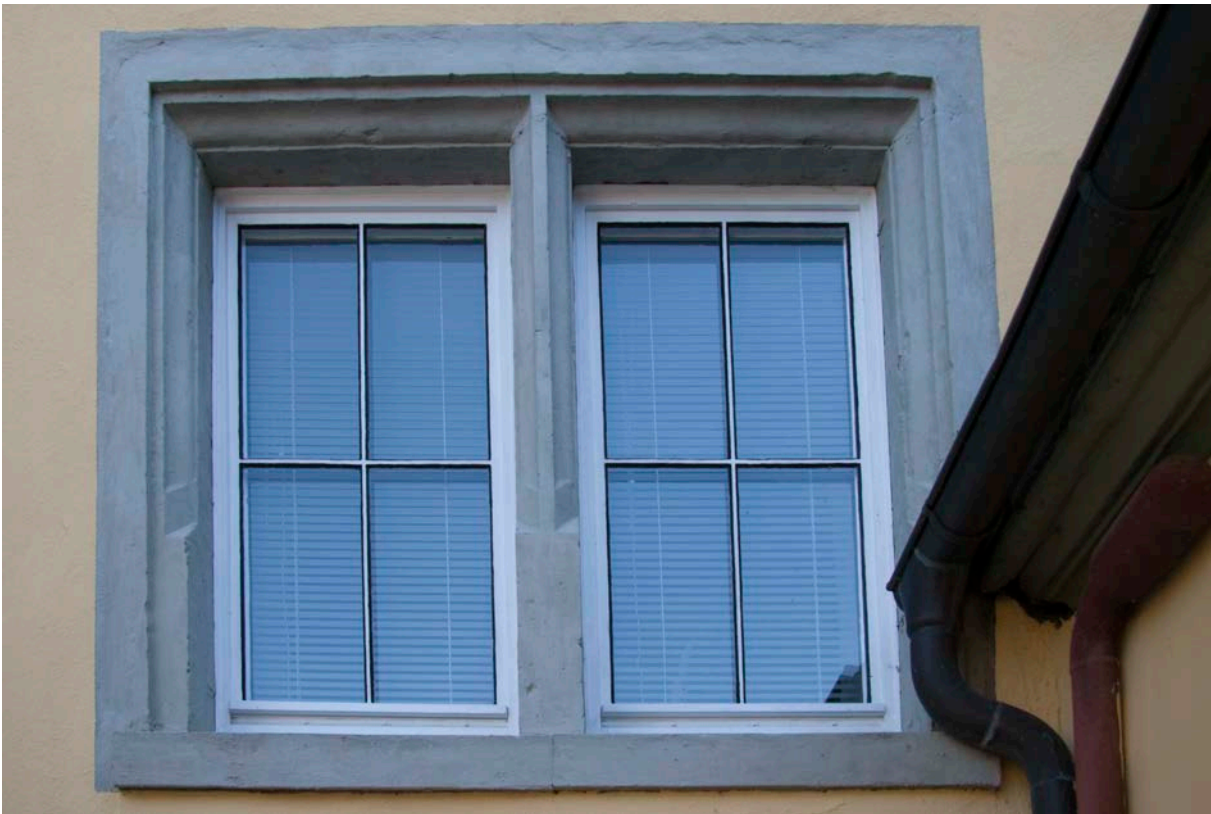
4 | Erdgeschoss, Mittelpostenfenster HbN-N-EG-F03 an der Nordfassade, Werksteinrahmen Typ A (s. Taf. XIVa) aus Bauphase II mit einseitig abgeschrägt auslaufendem Karniesprofil mit abgesetztem, einseitig abgeschrägten Auslauf, in Bauphase III.1b zweitverwendet (Juli 2017)

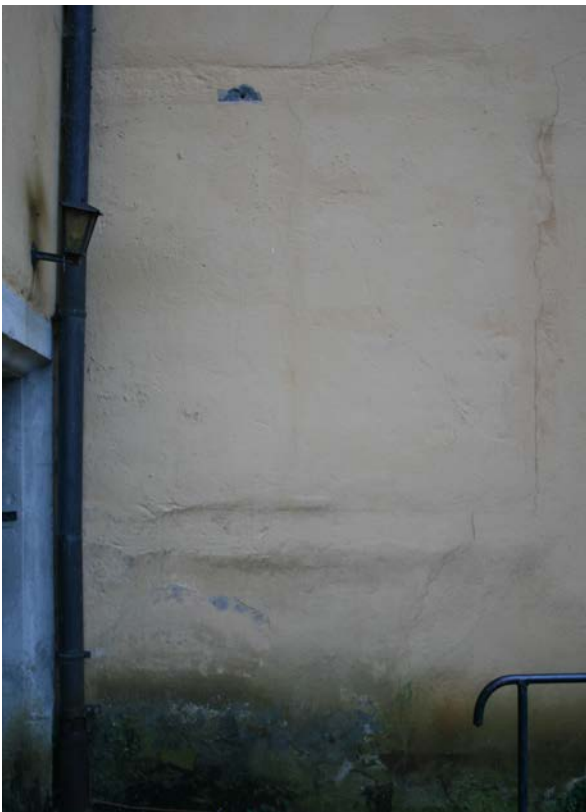
5 | EG, Nordfassade, ehem. Mittelpostenfenster HbN-N-EG-F01, 1. Hälfte 20. Jh. zugesetzt (Nov. 2012); zur restauratorischen Öffnung s. VIII.6

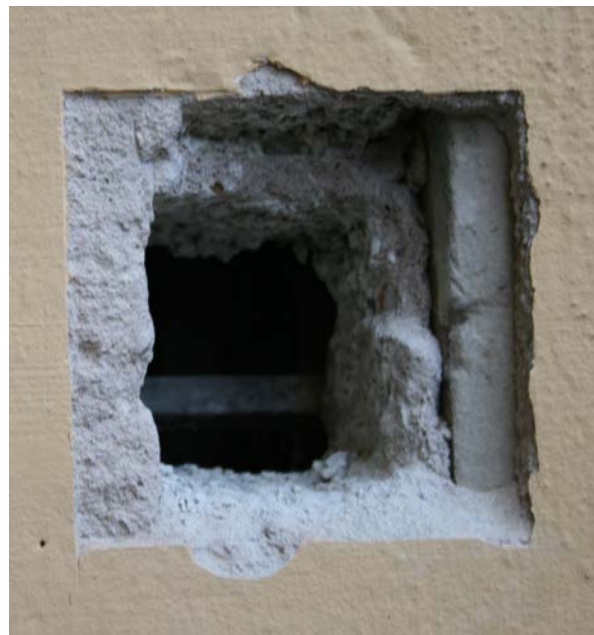
6 | EG, Nordfassade, restauratorische Öffnung am zugesetzten Fenster HbN-N-EG-F01 im Bereich des Mittelpostens, Fensteröffnung aus Bauphase III.1b, Rahmen möglicherweise älter (Nov. 2012); Gesamtansicht s. VIII.5

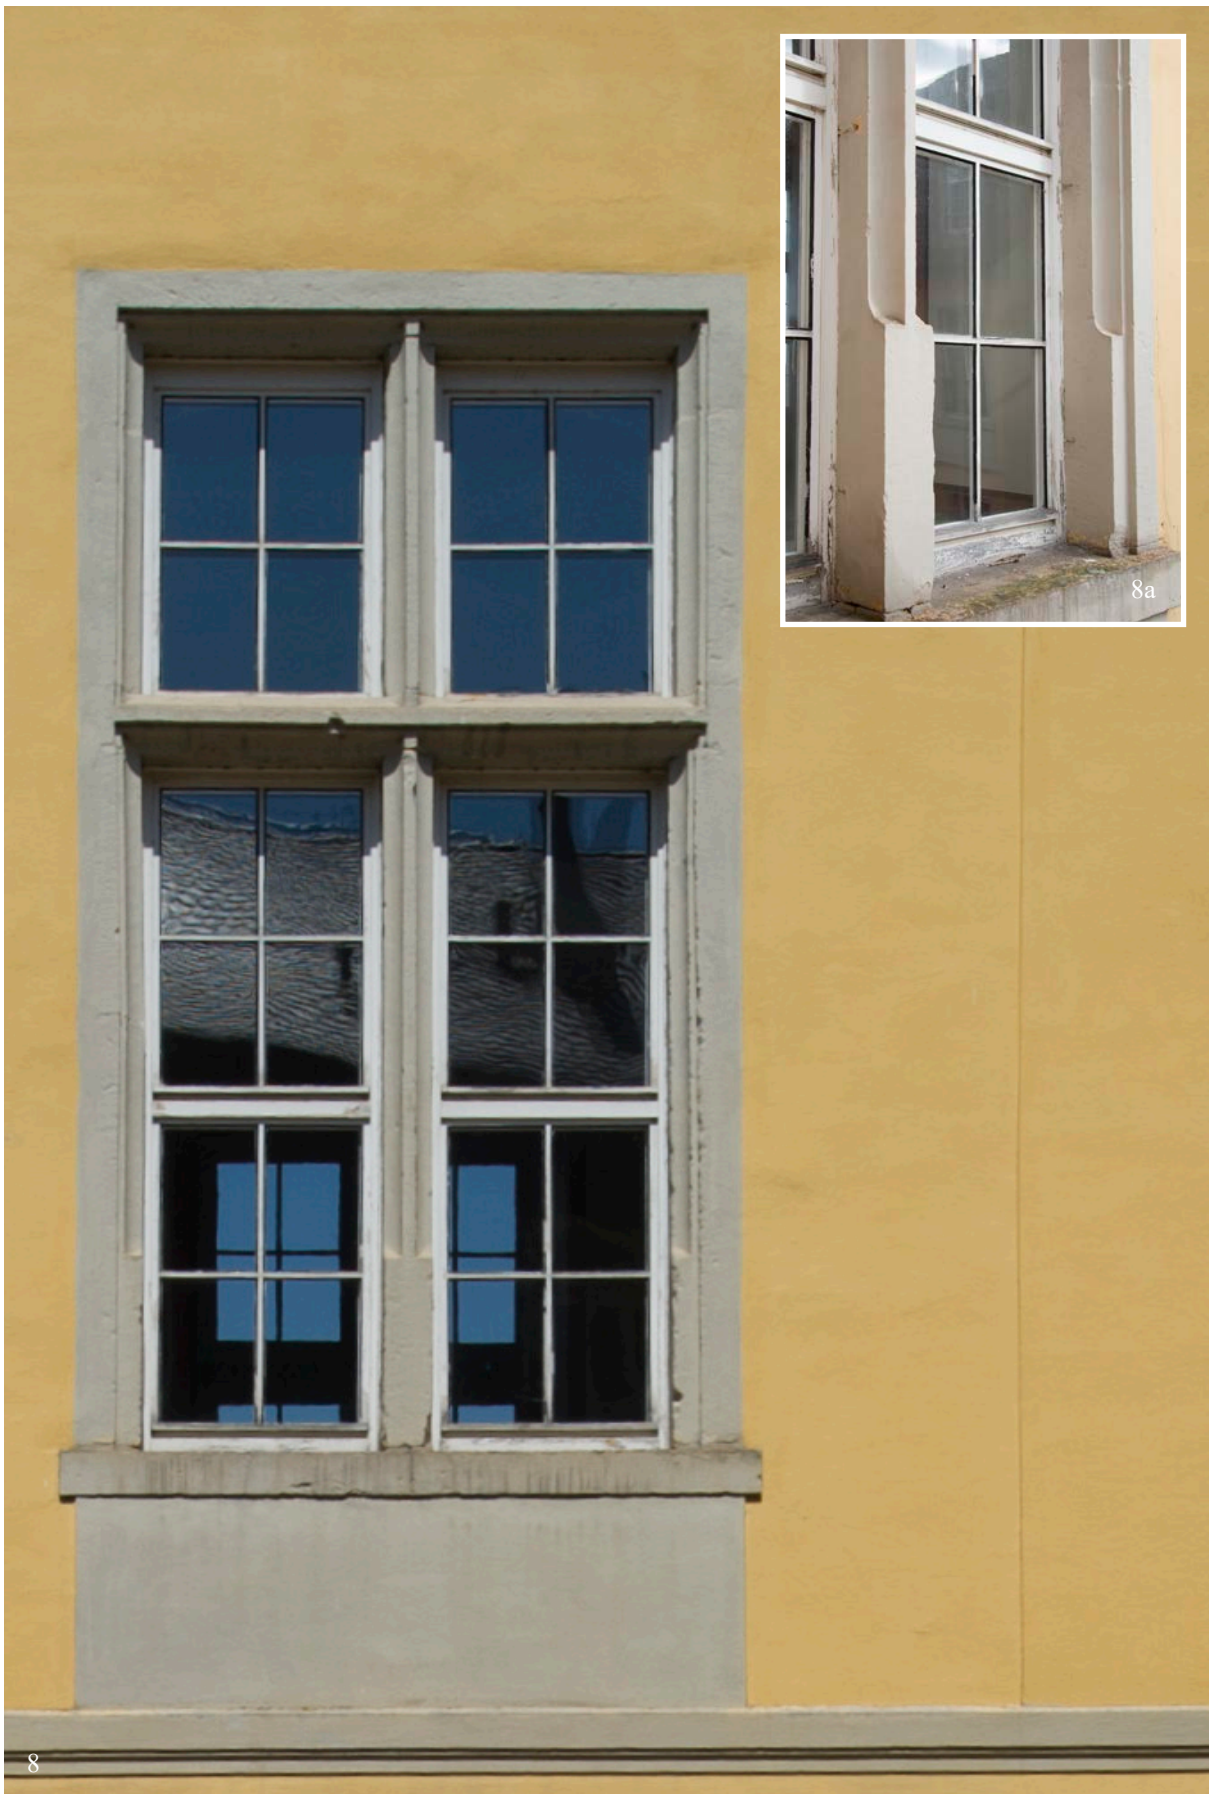
8 & 8a | 2. Obergeschoss, Südfassade, mittleres Kreuzstockfenster (HbN-S-2OG-F02) am Saal, Werksteinrahmen Typ C (Taf. XV) aus Bauphase III.1b mit Hohlkehle und einseitig gekehltem Auslauf (s. Detail VIII.8a | Jan. 2018), Sandstein, Brüstungsfeld in Bauphase IV.2c ergänzt (Juli 2017) | © Isabel Muehlhaus TUM

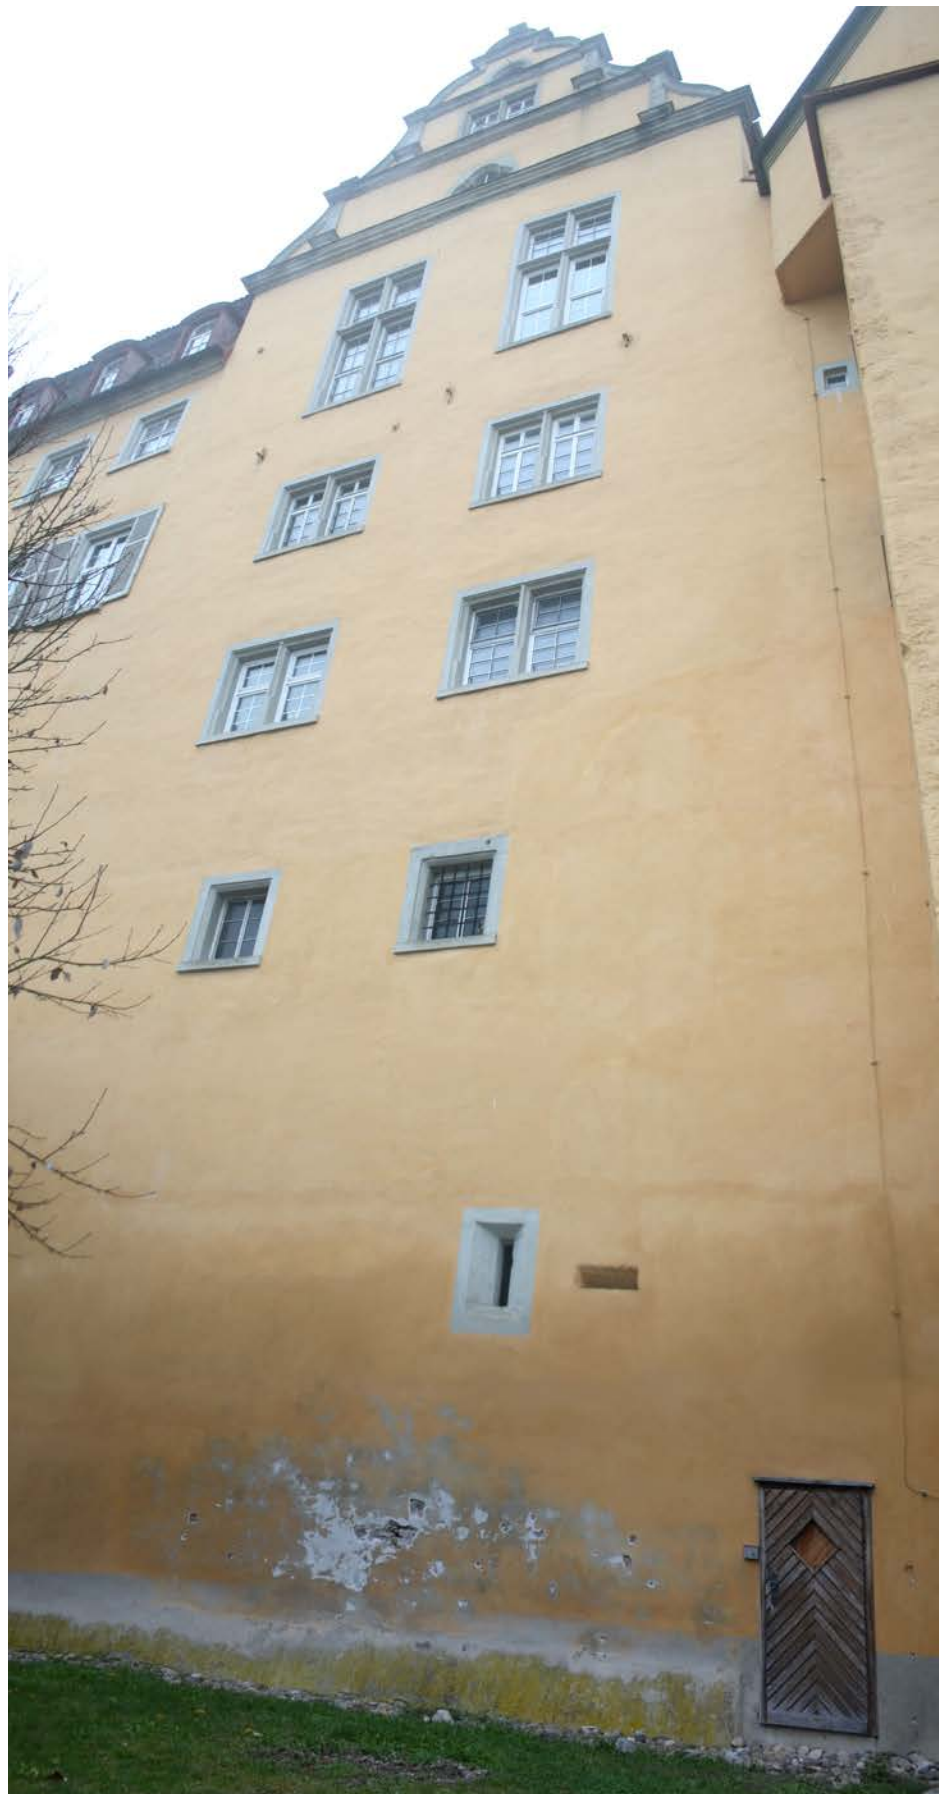
10 | Ostgiebel gegen Westen mit der Ausfalltür am Fuß der seitlichen Kellertreppe (HbN-Tr3 2UG(3UG)), unter den Saalfenstern sind die Köpfe der drei Balkenanker nebst Splint zu sehen, die man in Bauphase III.4 einsetzen ließ (Jan. 2013); Innenansicht Treppenaufgang s. VIII.25 & 26

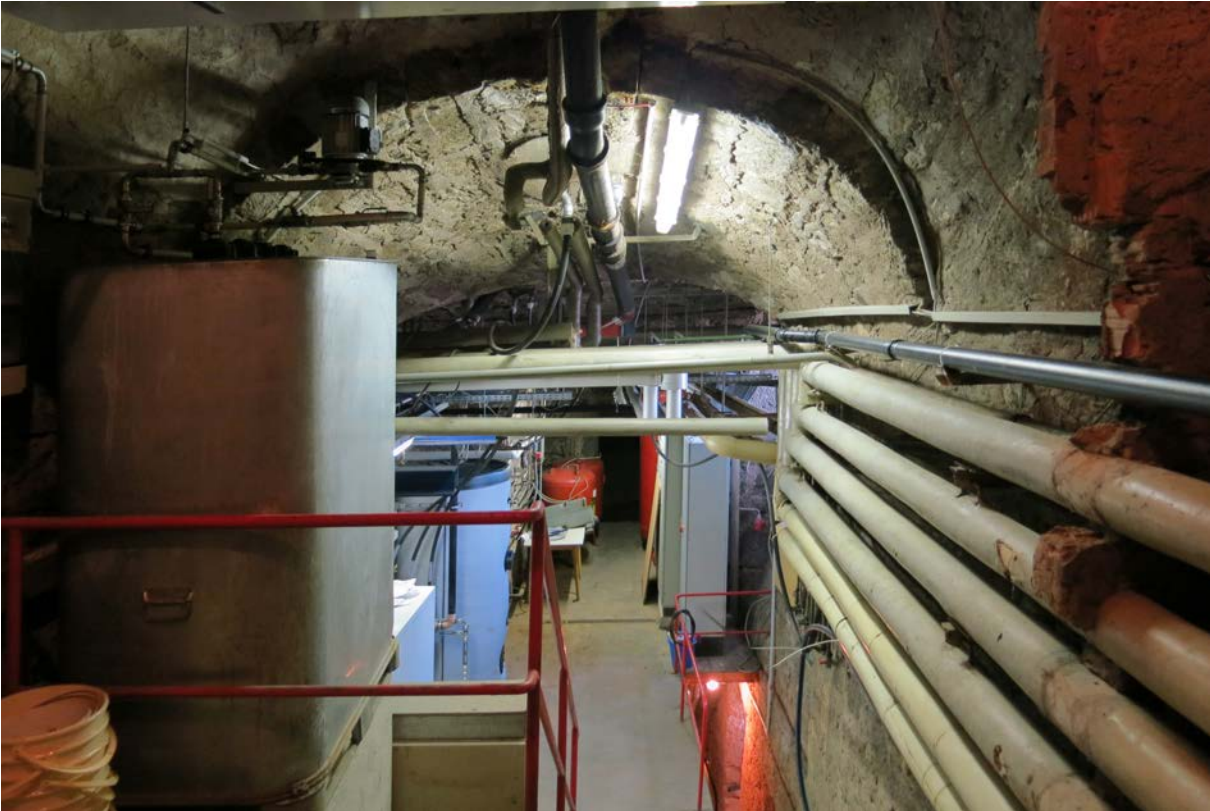
11 | 2. Untergeschoss, großer Gewölbekeller (HbN-2UG01) unter dem Saalbau, Blick vom Viertelpodest der Kellertreppe zum Turm gegen Norden (Nov. 2015)

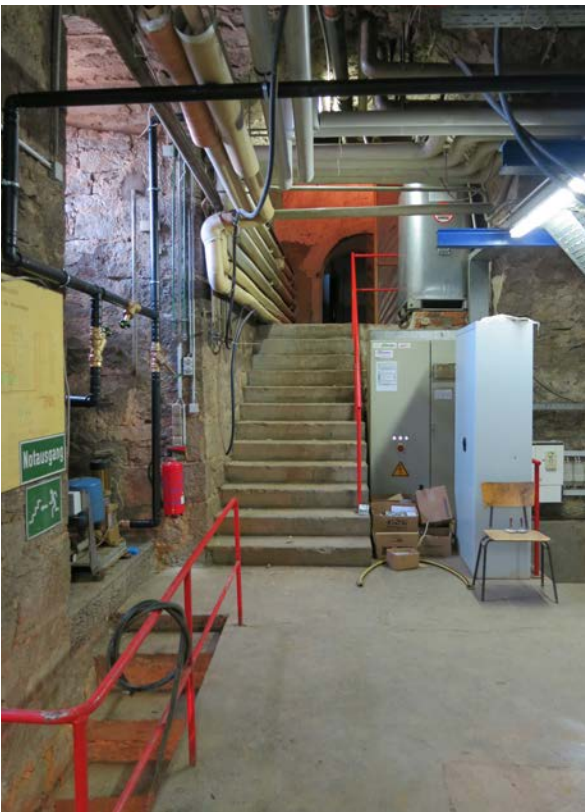
12 | 2. UG, großer Gewölbekeller (HbN-2UG01) unter dem Saalbau, Blick zur Kellertreppe gegen Süden, unterer Treppenlauf 1954 anstelle der bauzeitlichen Treppe aus Bauphase III.1b errichtet (Nov. 2015)

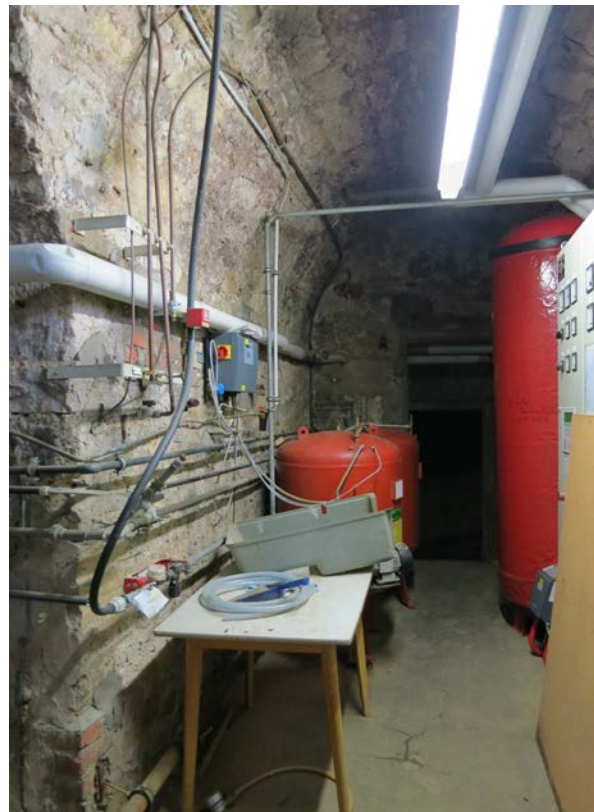
13 | 2. UG, großer Gewölbekeller unter dem Saalbau, Stich (HbN-2UG01a) gegen Norden, im Hintergrund Zugang zum Turm (Nov. 2015)

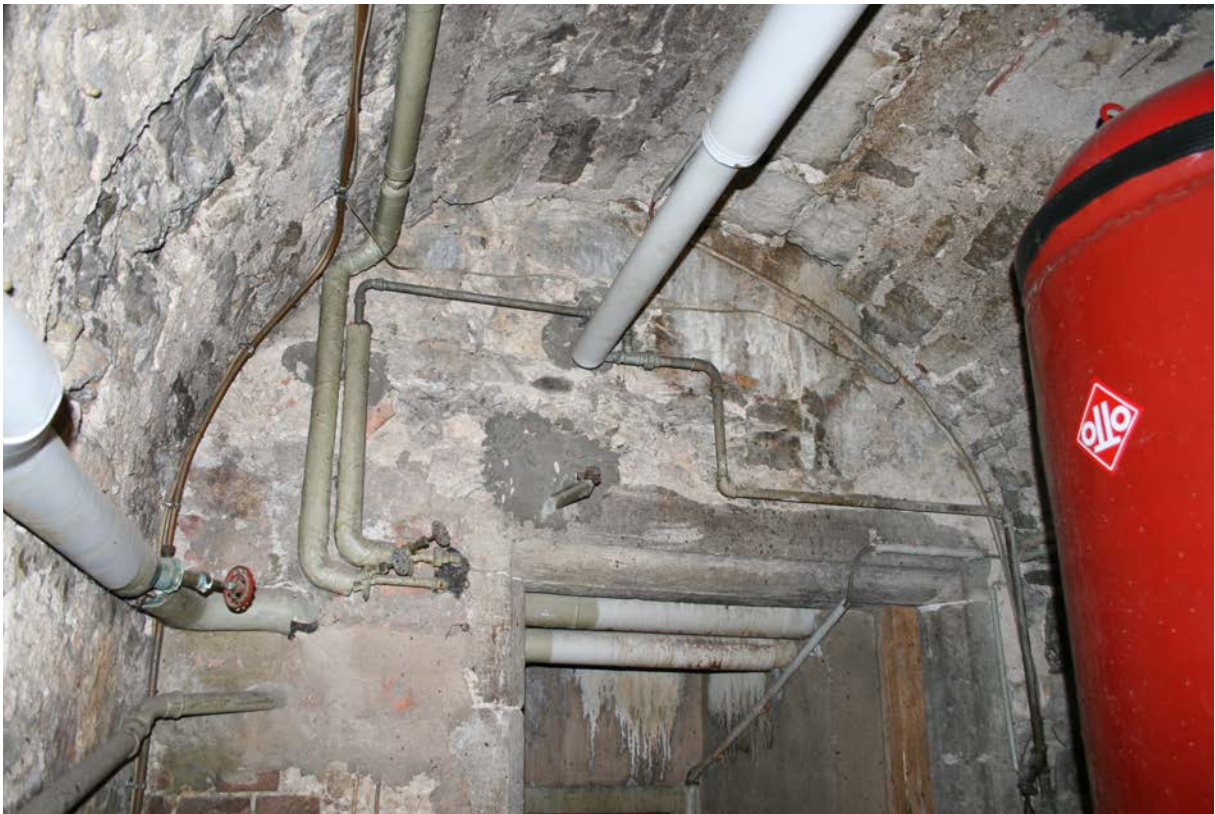
14 | 2. Untergeschoss, großer Gewölbekeller, Nordwand im Stich (HbN-2UG01a) zum Turm, ehem. Turm-Außenwand, in Bauphase III.1b an den Saalbau angeschlossen und das 2. Turm-Untergeschoss dem Saalbaukeller zugeschlagen (Nov. 2012); zum stumpfen Gewölbeanschluss s. VIII.15

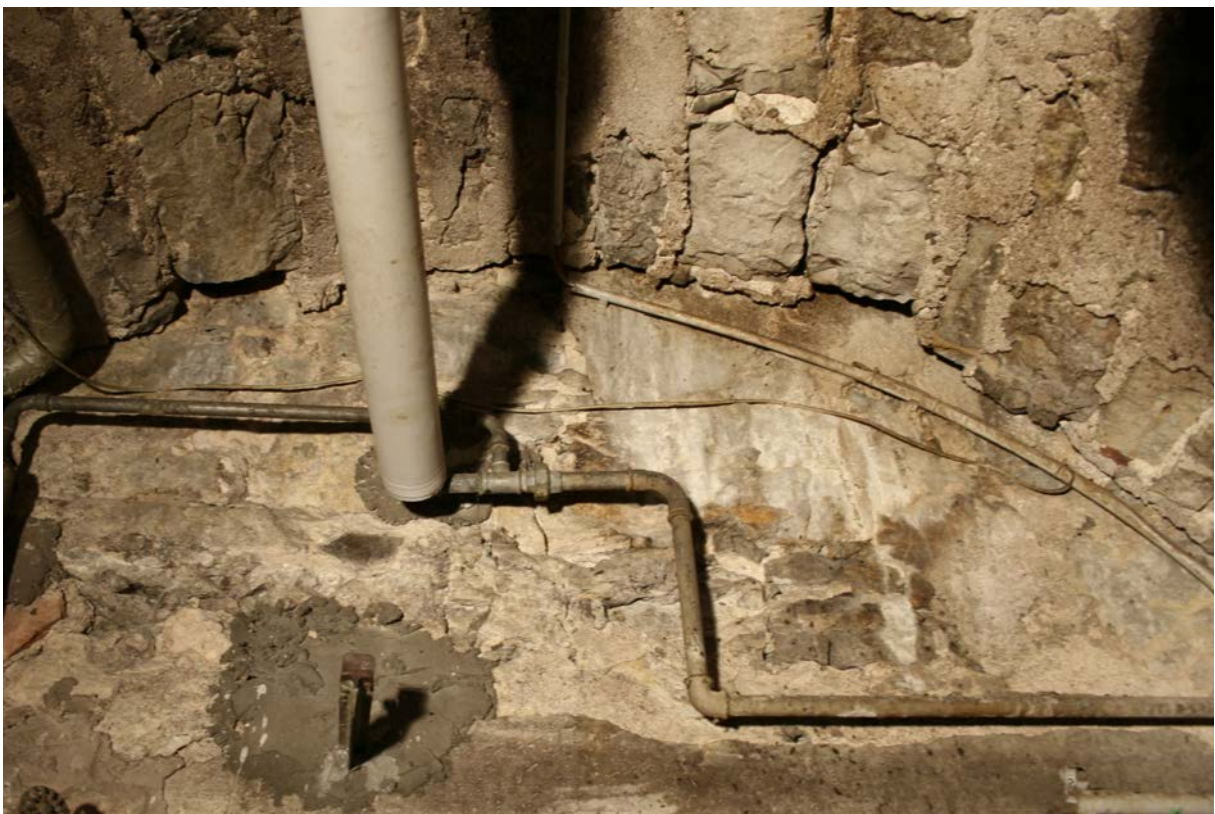
15 | 2. Untergeschoss, stumpfer Anschluss des Gewölbes aus Bauphase III.1b an der Nordwand im Stich (HbN-2UG01a) zum Turm (Nov. 2012); Gesamtansicht s. VIII.14

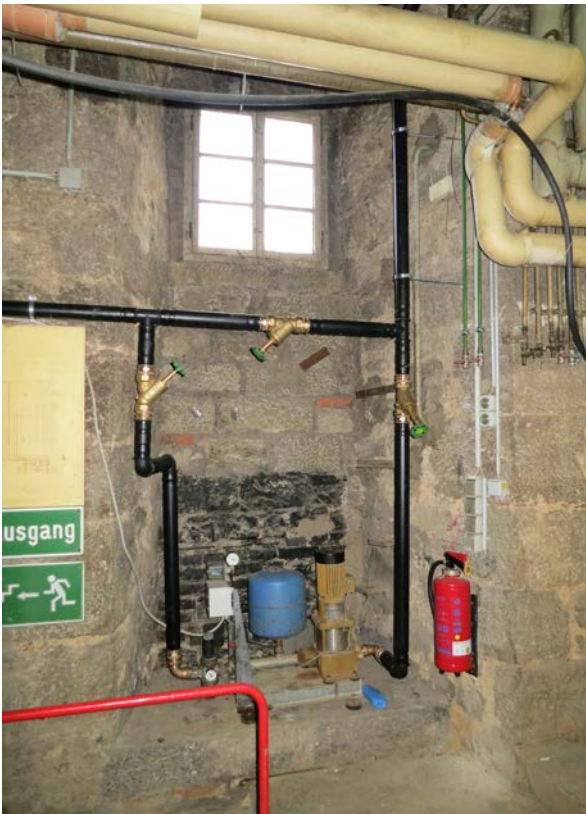
16 | 2. UG, südliche Schießnische (HbN-O-2UG-F04) in der Ostwand des großen Gewölbekellers (HbN-2UG01), mit der Seitenmauer in Bauphase III.1b angelegt, im 20. Jh. überformt (Nov. 2015)

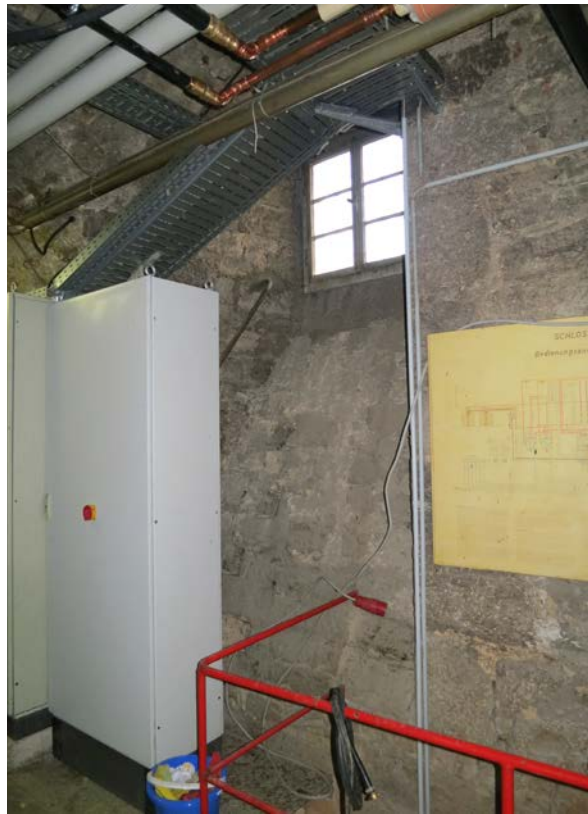
17 | 2. UG, nördliche Schießnische (HbN-O-2UG-F03) in der Ostwand des großen Gewölbekellers (HbN-2UG01), mit der Seitenmauer in Bauphase III.1b angelegt, im 20. Jh. überformt (Nov. 2015)

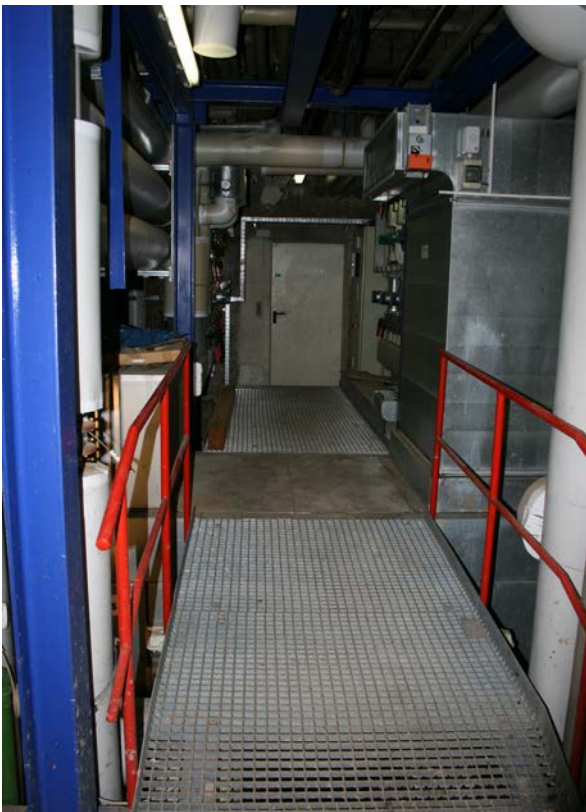
18 | 2. UG, großer Gewölbekeller (HbN-2UG01) gegen Westen, 1954 Zweiteilung des Raumes und Absenkung nebst Einbau der Stahlgitterbrücke (Nov. 2012)

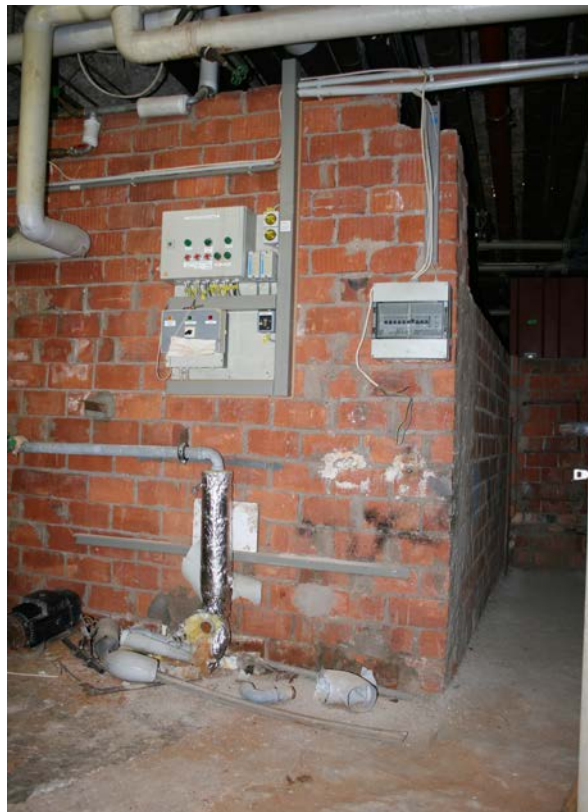
19 | 2. UG, hinterer Teil des großen Gewölbekellers (HbN-2UG02) gegen Westen, 1962 Einbau der öldichten Aufmauerung für zwei Öltanks (s. VIII.20) (Nov. 2012)

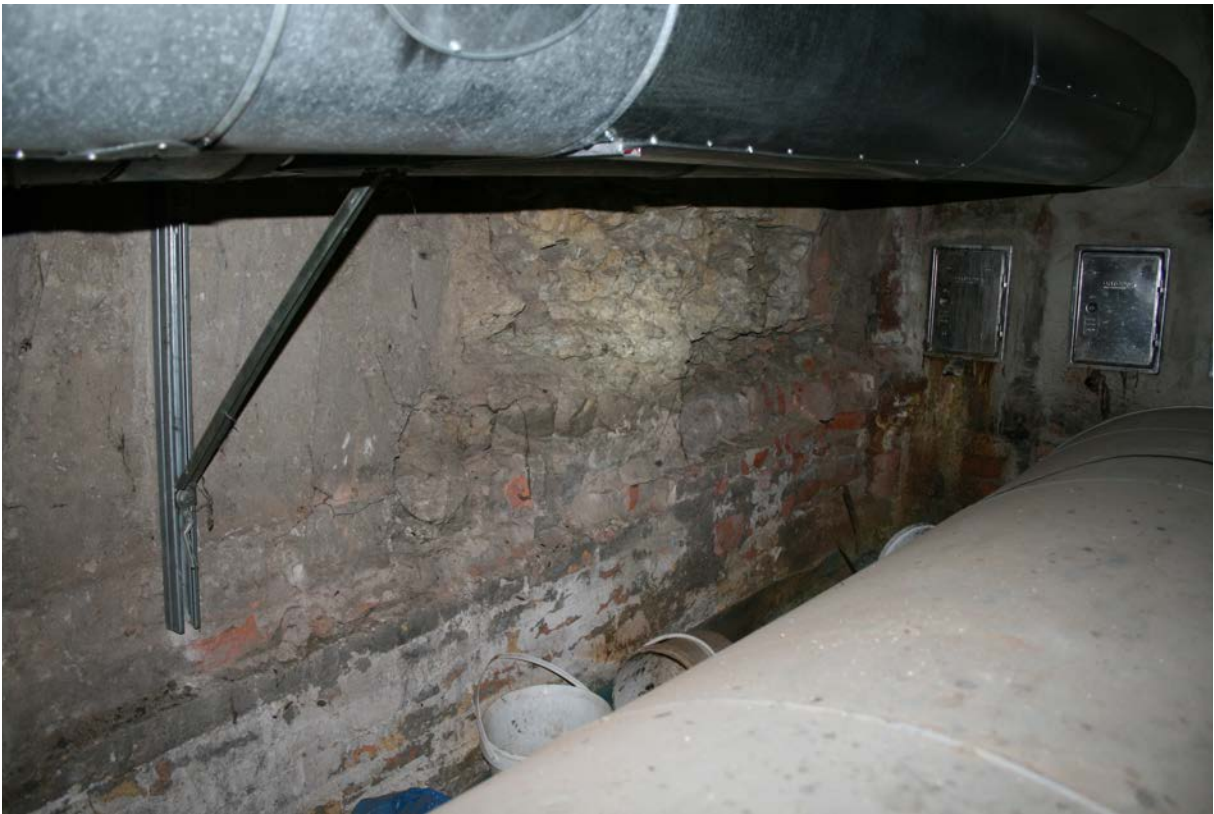
20 | 2. Untergeschoss, hinterer Teil (HbN-2UG02) des großen Gewölbekellers gegen Nordwesten, Bereich innerhalb der öldichten Aufmauerung (s. VIII.19) mit Blick auf den anstehenden Felsen, der die Westwand des Keller- raums bildet, wohl in Bauphase I.1 abgearbeitet (Nov. 2012)

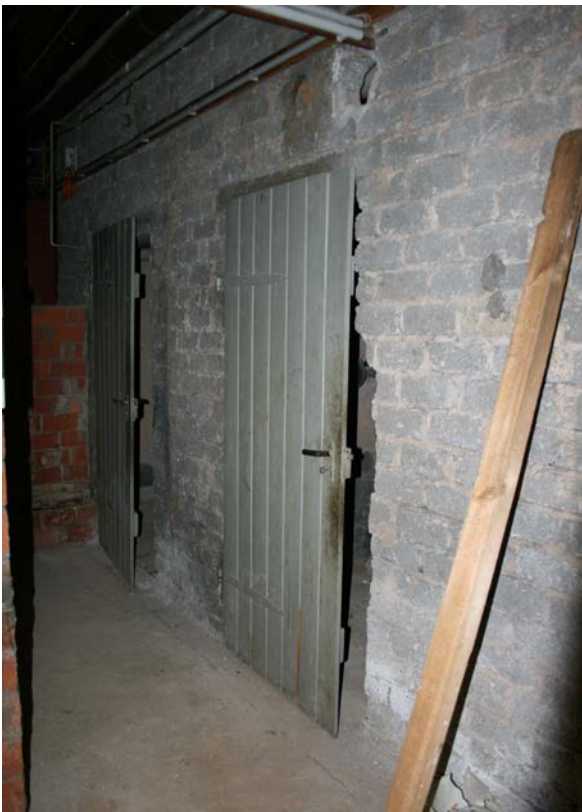
21 | 2. UG, zwei Kammern (HbN-2UG02a & 2b) im hinteren Teil des großen Gewölbekellers (HbN-2UG02) gegen Nordwesten, zw. 1954 und 1962 abgeteilt (Nov. 2012)

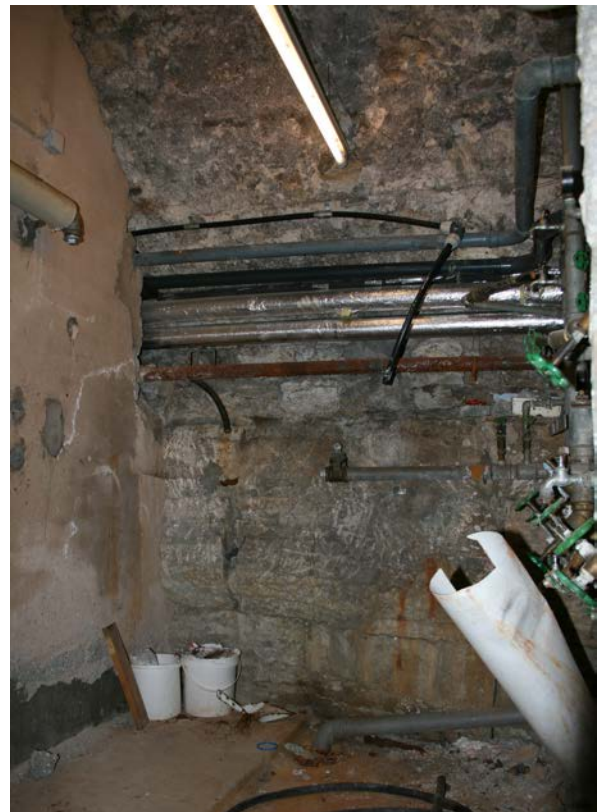
22 | 2. UG, Kammer (HbN-2UG2a) im hinteren Teil des großen Gewölbekellers (HbN-2UG01) gegen Norden, zuunterst grob gespitzter, anstehender Felsen, wohl in Bauphase I.1 abgearbeitet, Gewölbe in Bauphase III.1b neu aufgeführt (Nov. 2012); vgl. VIII.24

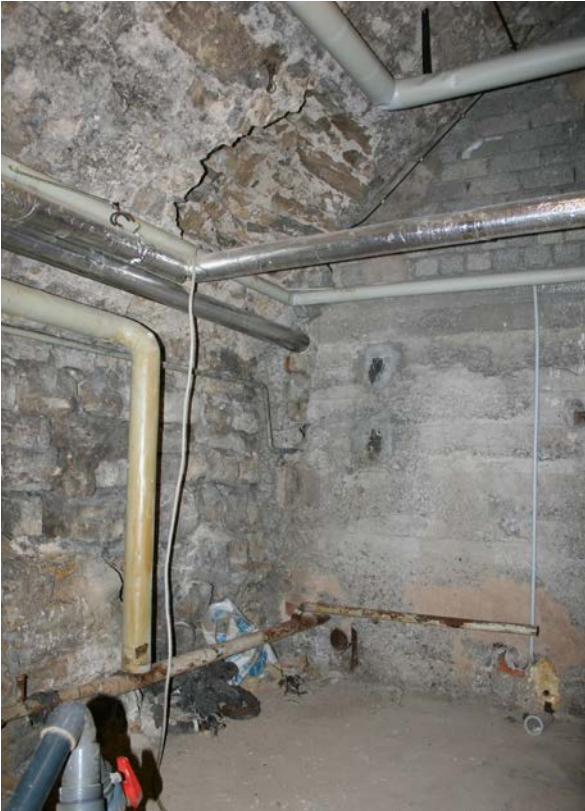
23 | 2. UG, Nebenraum HbN-2UG02b gegen Nordosten (Nov. 2012); vgl. VIII.21

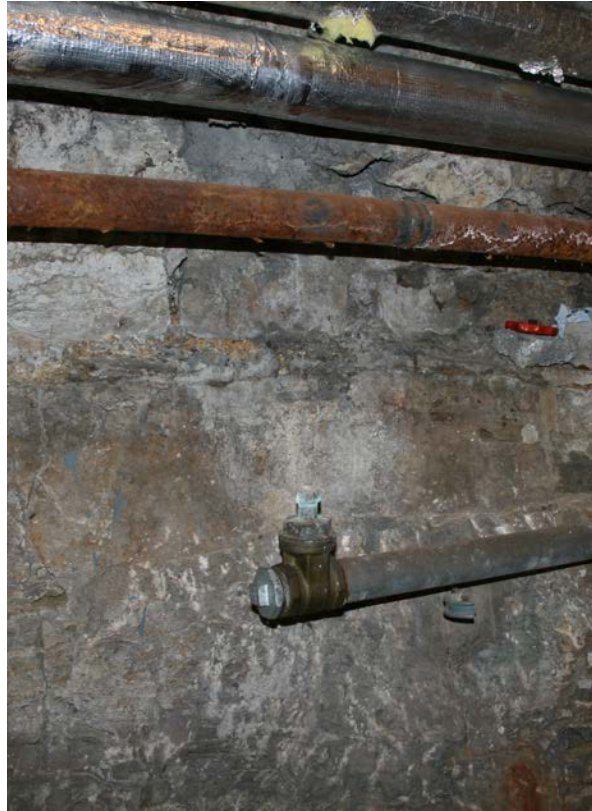
24 | 2. UG, großer Gewölbekeller (HbN-2UG02), Detail Südwand, zuunterst: grob gespitzter, anstehender, Felsen, wohl in Bauphase I.1 abgearbeitet, darauf: Gewölbefuß aus Bauphase III.1b (Nov. 2012); vgl. VIII.22

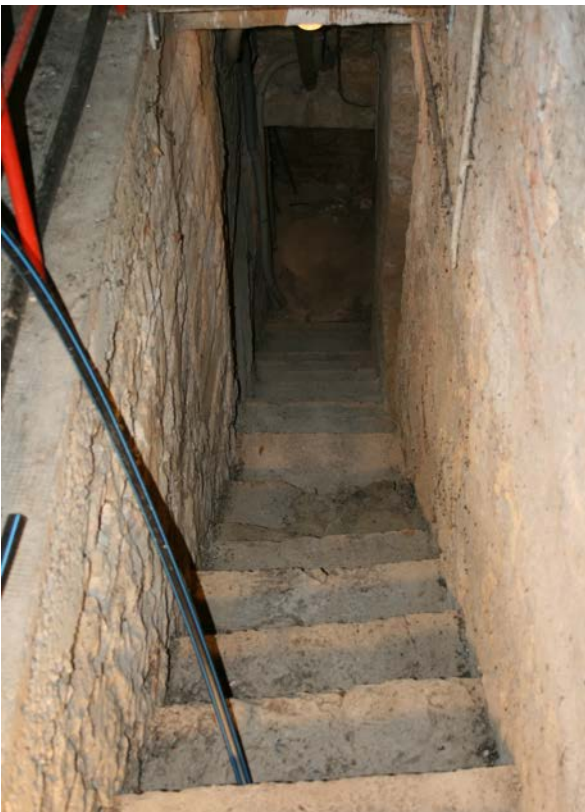
25 | 2. UG, kleine Kellertreppe (HbN-Tr3-2UG(3UG)), die vom großen Gewölbekeller in den Graben führt, gegen Norden, in Bauphase III.1b vtl. als Winkeltreppe angelegt, später begradigt (Nov. 2012); s. auch VIII.26-29

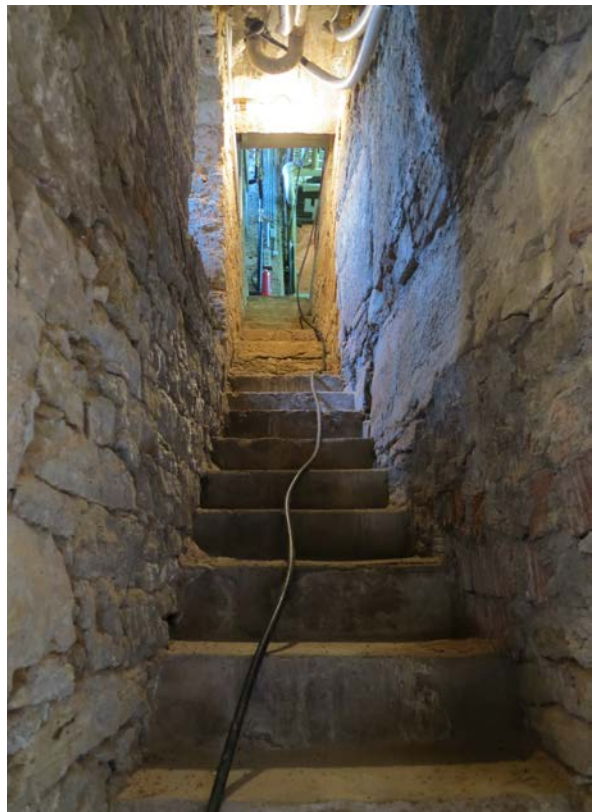
26 | 3. UG, kleine Kellertreppe (HbN-Tr3-2UG(3UG)), die vom großen Gewölbekeller in den Graben führt, gegen Süden (Nov. 2015); s. auch VIII.25 & 27-29

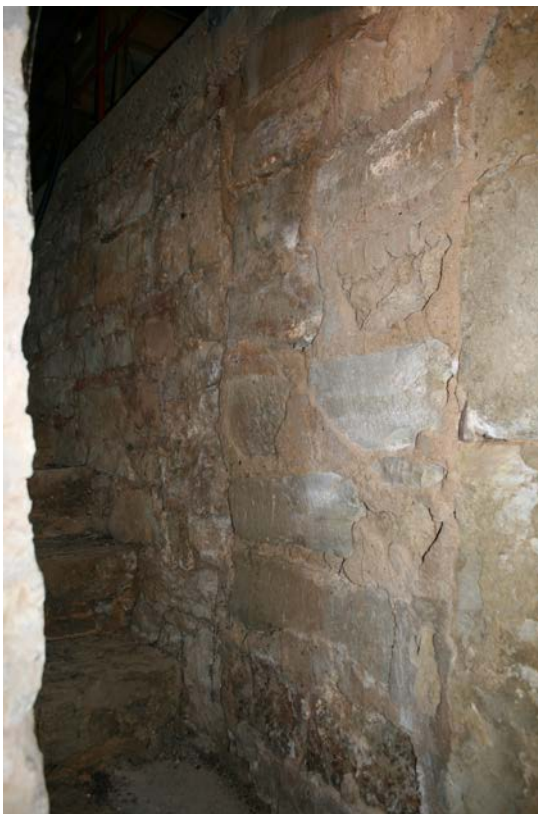
27 | 2. UG, Innenwand der kleinen Kellertreppe (HbN-Tr3-2UG(3UG)) gegen Südwesten, Blick auf zwei Baufugen, die den ehemals wohl abgewinkelten oberen Lauf begrenzen, nebst zwei seitlich armierten Eisenkloben (Details s. VIII.28 & 29), Zusetzung wohl vor 1944 (Jan. 2013)

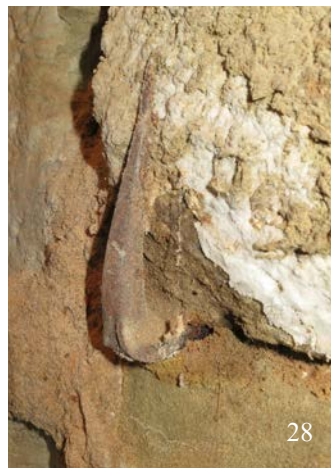
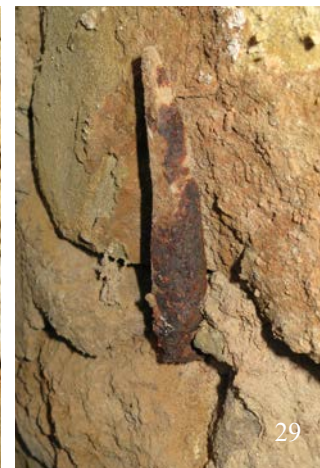
28 & 29 | 2. UG, schmiedeeiserne Eisenkloben seitlich der zugesetzten Öffnung des ehemals wohl abgewinkelten, oberen Treppenlaufs (s. VIII.27) der kleinen Kellertreppe (HbN-Tr3-2UG(3UG)), s. VIII.25 & 26) (Nov. 2015)

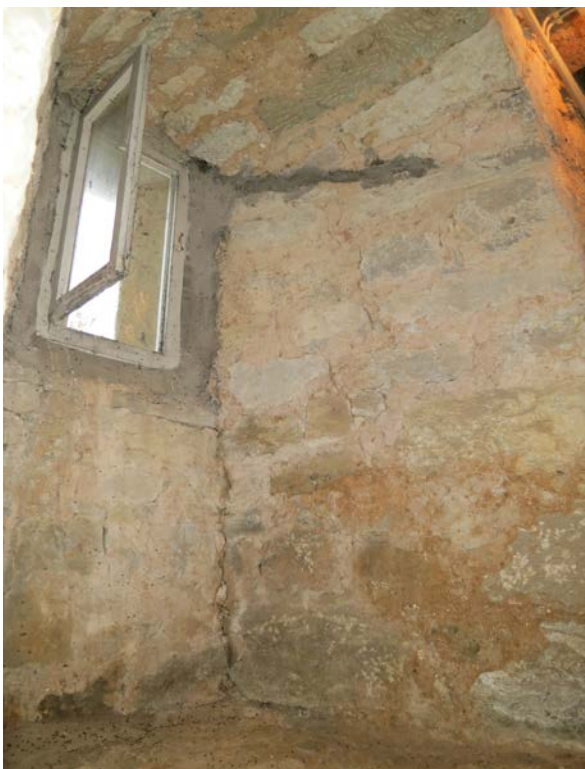
30 | 2. UG, Ostwand, (Schieß-?)Nische auf Höhe des unteren Laufs der kleinen Kellertreppe (HbN-Tr3-2UG(3UG)) gegen Südosten (Nov. 2015); Außensicht s. VIII.10
