Technische Universität München
Fakultät für Architektur
Lehrstuhl für Baugeschichte, Historische Bauforschung und Denkmalpflege

Schloss Kirchberg an der Jagst

Burg · Wittum · Residenz

Vollständiger Abdruck der von der Fakultät für Architektur der
Technischen Universität München
zur Erlangung des akademischen Grades eines
Doktors der Philosophie (Dr. phil.)
genehmigten Dissertation

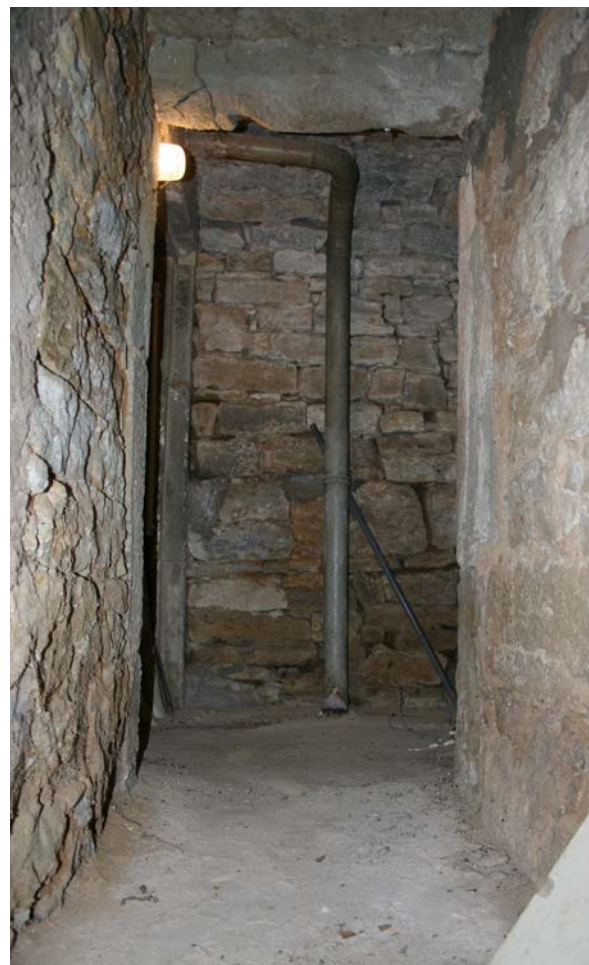
31 | 2. UG, Zugang (HbN-3UG01a) zur kleinen Kellertreppe über die Ausfalltür im östlichen Schlossgraben (Nov. 2012); Außensicht s. VIII.10

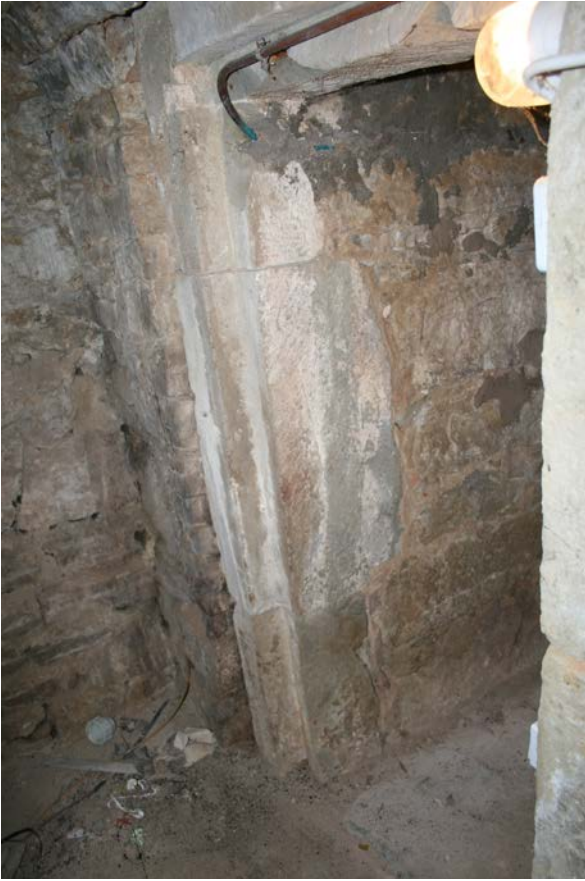
32 | 2. UG, Raum HbN-3UG01 gegen Nordosten, Durchgang (HbN-3UG01-Wb-T01) zu HbN-3UG01a mit innen liegendem Türanschlag (Nov. 2012)

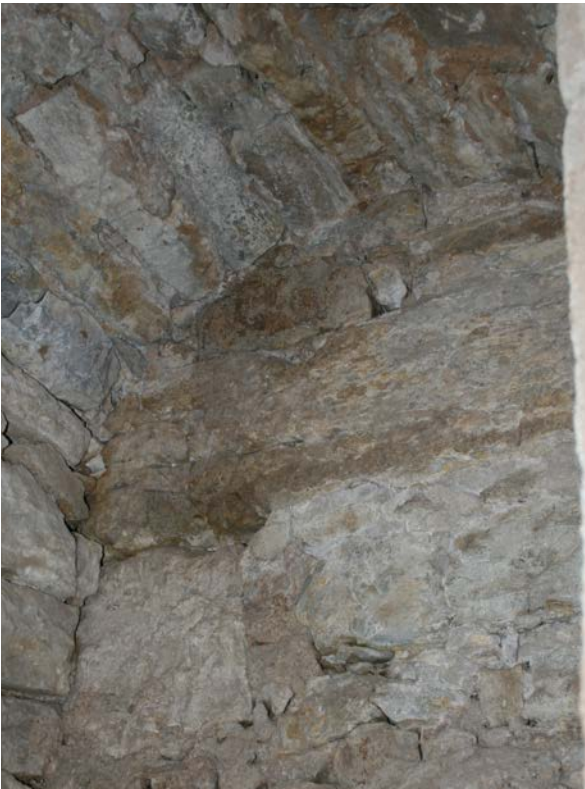
34 | 2. UG, Nordwestecke Raum HbN-3UG01, Detail stumpfer Gewölbeanschluss an die Südwand des Turms (Nov. 2012)

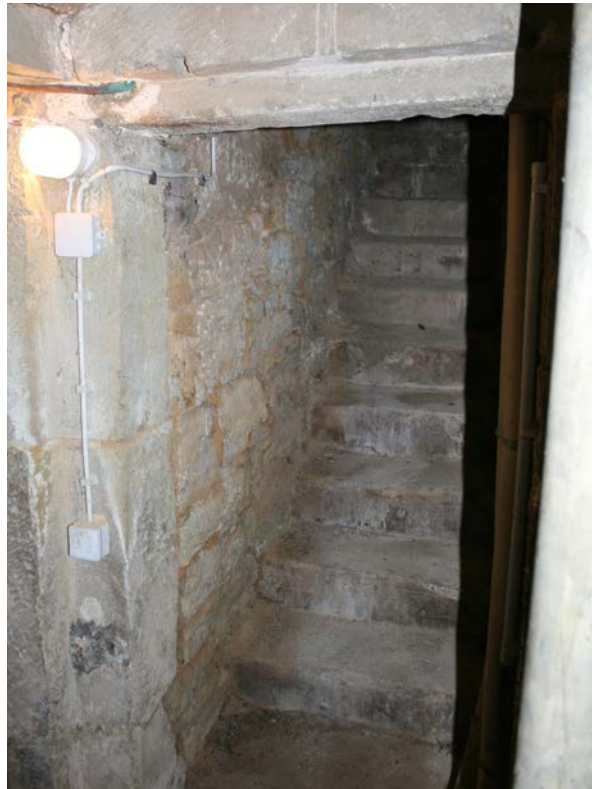
35 | 2. UG, Raum HbN-3UG01 gegen Süden, Türöffnung (HbN-3UG01-Wc-T02) am Fuß der kleinen Kellertreppe (HbN-Tr3-2UG(3UG)) mit innen liegendem Türanschlag (Jan. 2013)

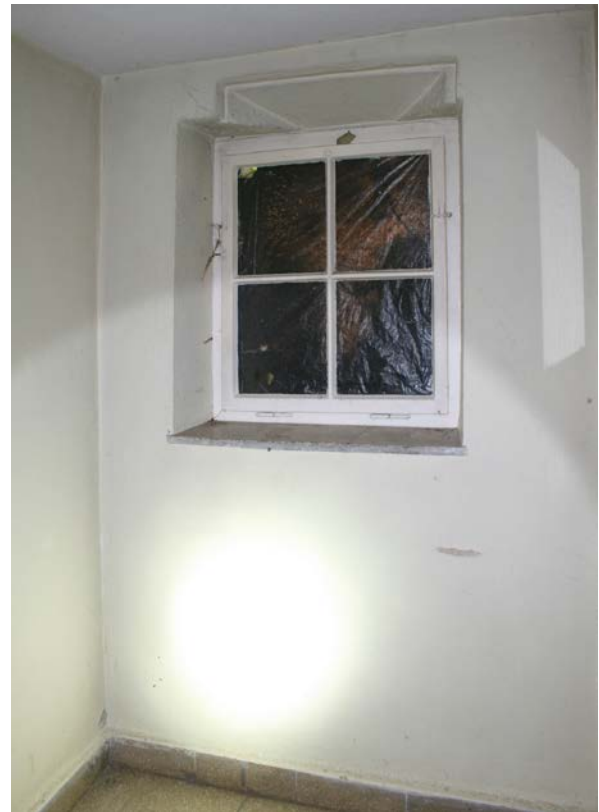
37 | 1. UG, kleiner Keller (HbN-1UG03), ehem. Schießnische (HbN-W-1UG-F02) in der Westwand, wohl in Bauphase III.1b angelegt, im 20. Jh. überformt (Nov. 2012); Außenansicht s. VIII.9

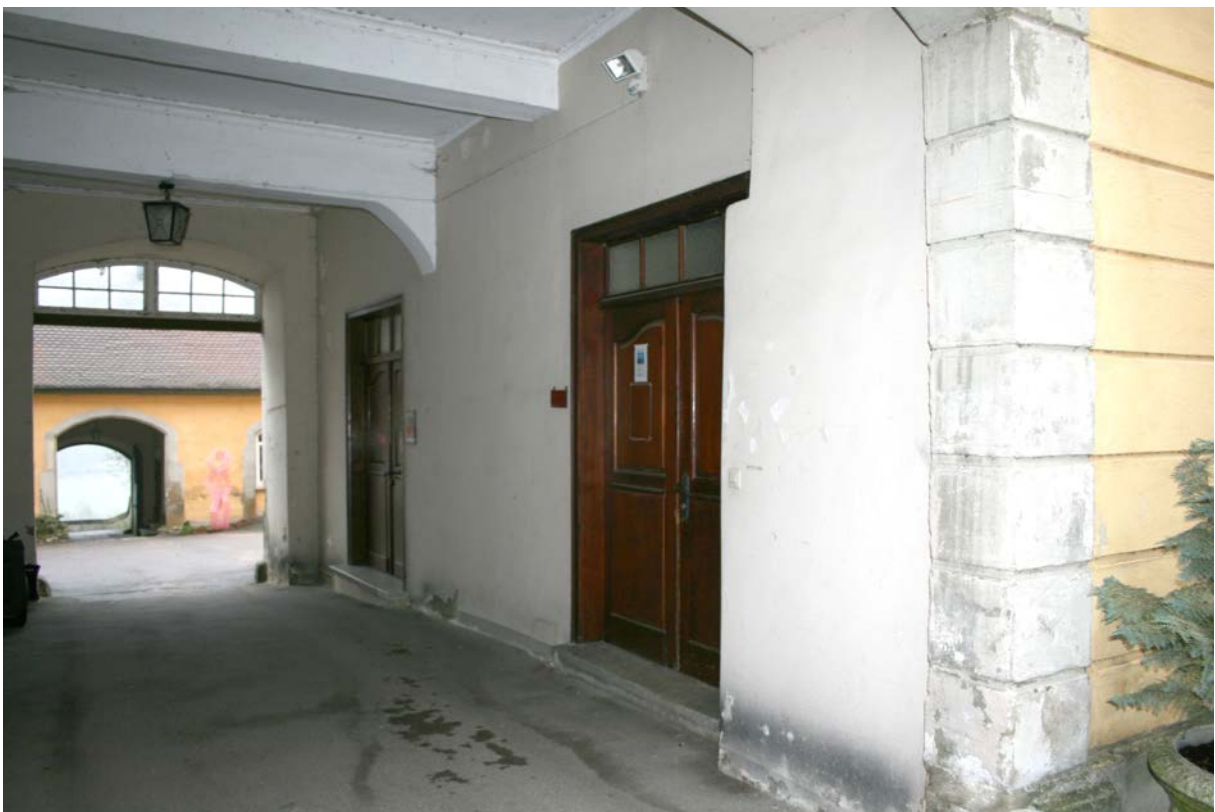
38 | Durchfahrt (HbN-EG00) gegen Nordosten mit Blick auf die Trennwand, die man um 1944 eingezogen hat (s. IV.25) (Jan. 2013)

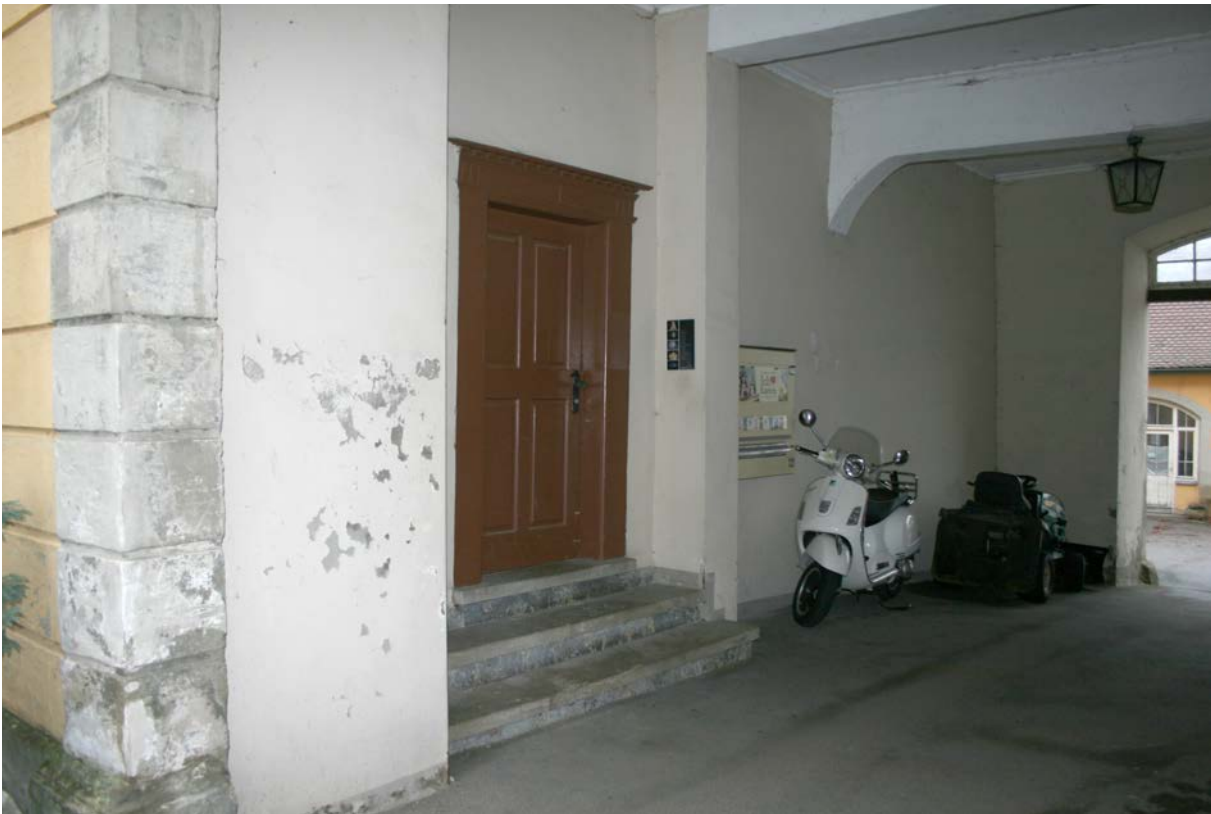
39 | Erdgeschoss, Durchfahrt (HbN-EG00) gegen Nordwesten, Ostwand (Fachwerk aus Bauphase III.1b oder III.3), links Eingang (HbN-EG01-Wb-T01) in den westlichen Gebäudeteil mit historischem Türrahmen (s.VIII.40) wohl aus Bauphase III.3 (3. Viertel 17. Jh.) (Jan. 2013)

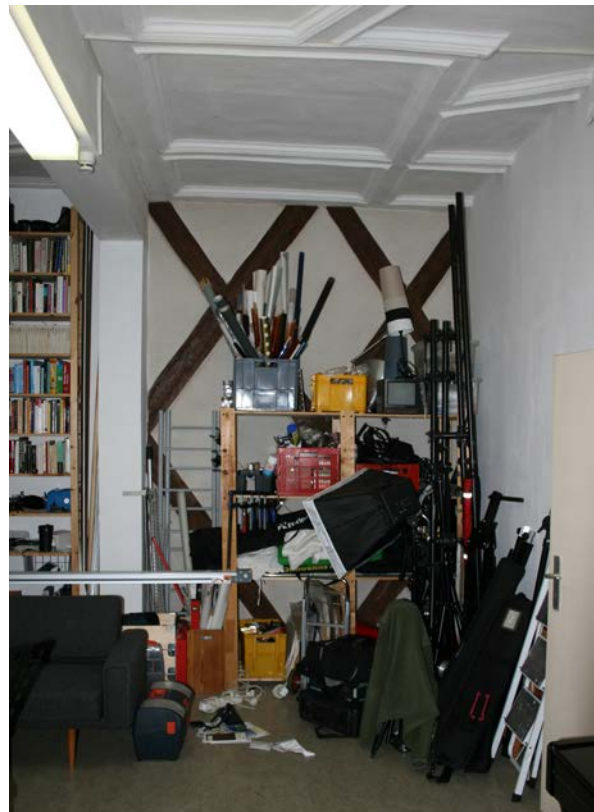
41 | EG, ehem. Sekretärsstube (HbN-EG05), Fachwerkwand gegen die Durchfahrt wohl aus Bauphase III.1b, Trennwand zur ehemals nördlich anschließenden Kammer (li.), 1954 abgebrochen und Trennwand gegen den Flur im Süden (re.) eingezogen (Nov. 2012)

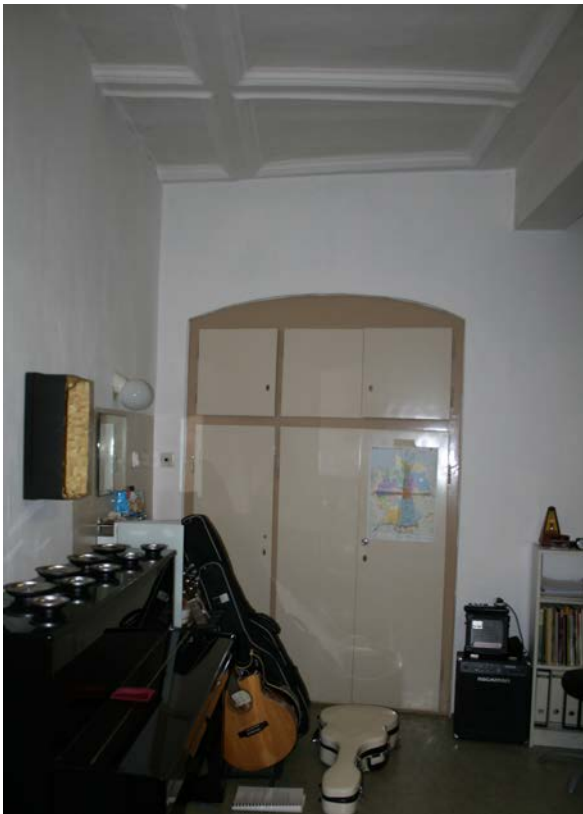
42 | EG, ehem. Sekretärsstube (HbN-EG05), Westwand mit Wandschrank im Bereich des ehem. Durchgangs in den Anbau, 1954 zugesetzt (Nov. 2012)

44 | EG, Flur (HbN-EG01) gegen Westen, 1954 abgeteilt, rechts Zugang (HbN-EG05-Wc-T01) in die ehem. Sekretärsstube und Nebenkammer (HbN-EG05), vor Kopf moderner Durchgang (HbN-EG01-Wd-T01) in den Bereich des Anbaus, die 1,70 m starke Laibung verdeutlicht, dass es sich um die bauzeitliche Giebelmauer des Saalbaus handelt, ursprünglicher Durchgang (s. VIII.42) 1954 geschlossen (Nov. 2012)

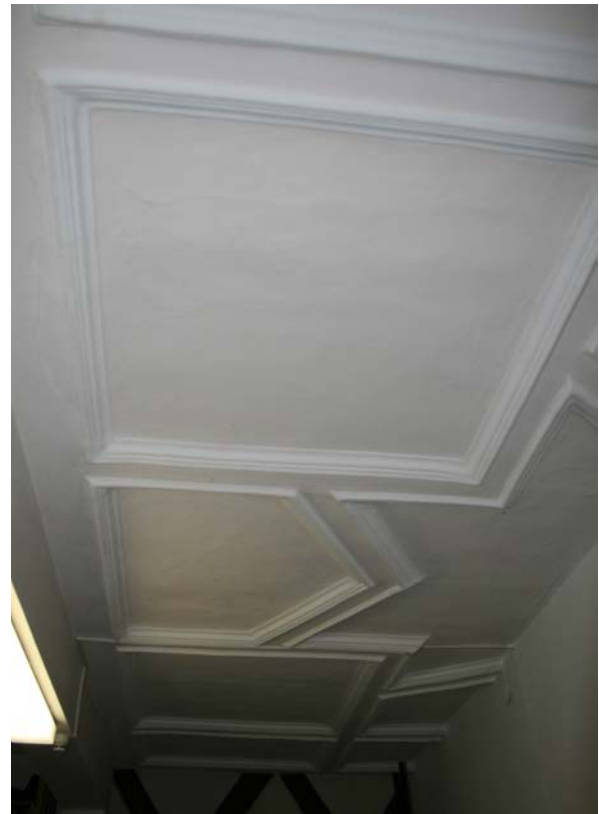
43 | EG, barocker Deckenstück über der ehem. Sekretärsstube (HbN-EG05), wohl aus Bauphase III.3; der durch die 1954 eingezogene Trennwand geteilte Stern befand sich ehemals über der Raummitte und belegt die historische Ausdehnung des Raumes bis an die Südwand des Saalbaus (Nov. 2012)

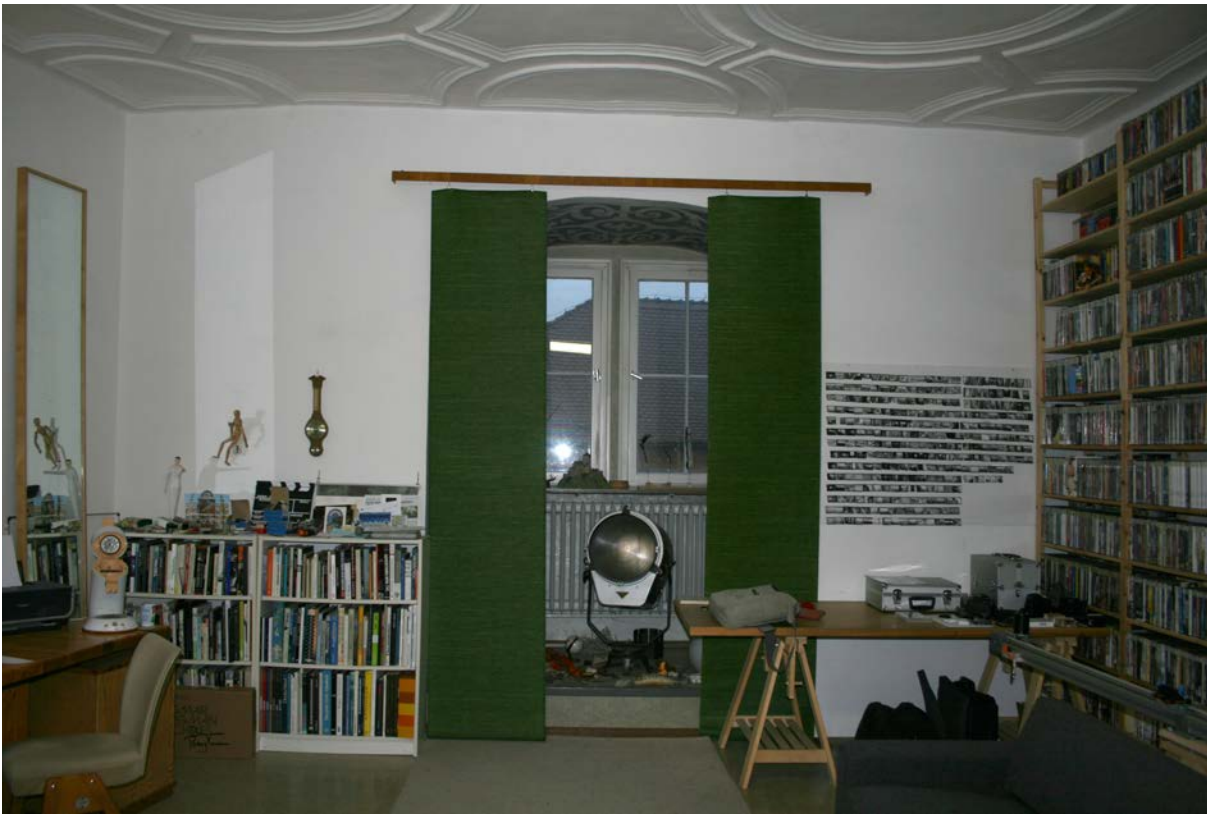
45 | Erdgeschoss, ehem. Kammer zur Sekretärsstube (HbN-EG05) mit barockem Deckenstück wohl aus Bauphase III.3 und historisierender Grisaille-Rollwerkmalerei im Bogen der Fensterlaibung (s. VIII.46) (Nov. 2012)

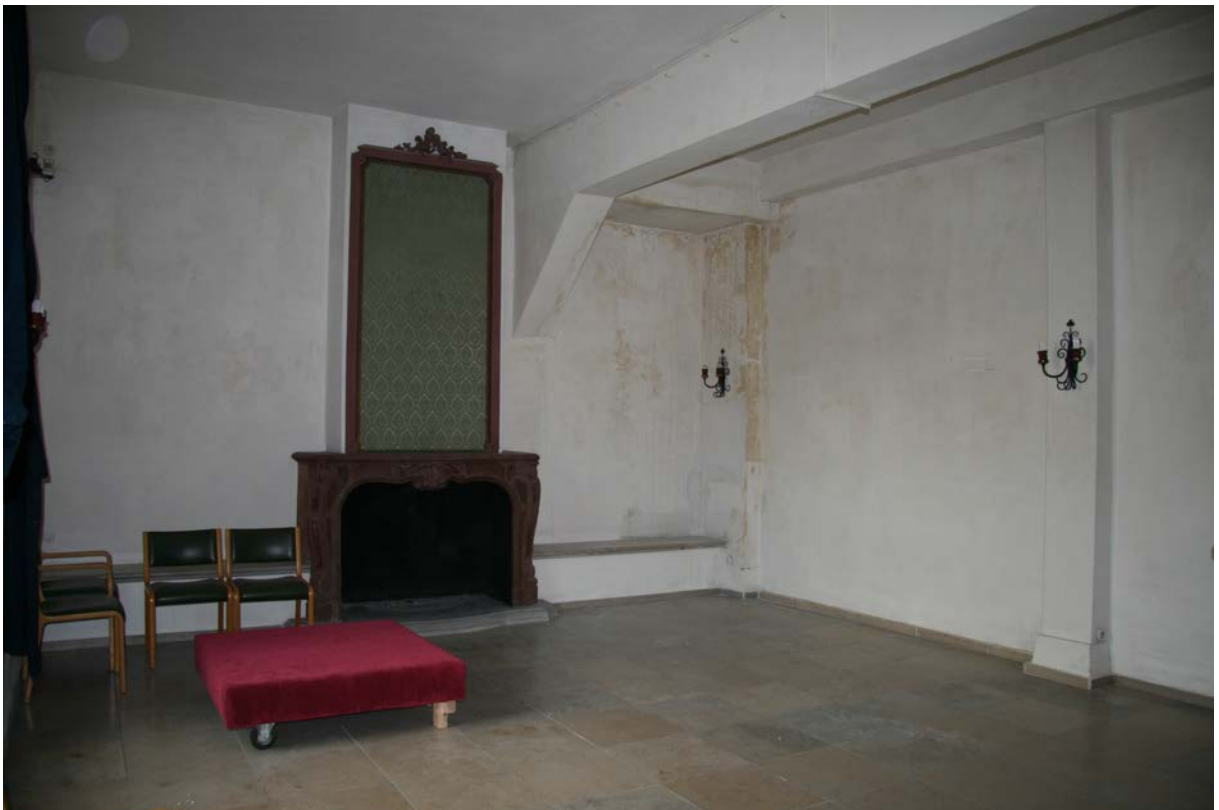
48 | Erdgeschoss, „Stube“ (HbN-EG09) gegen Südosten, beim Umbau 1954 gegen Süden und Westen von der ehem. Halle abgeteilt, dabei das Pfeilerpaar unter dem nördlichen Unterzug entfernt und der Kamin an der Ostwand nachgerüstet (Provenienz des barocken Kaminmantels nicht bekannt) (Okt. 2017)

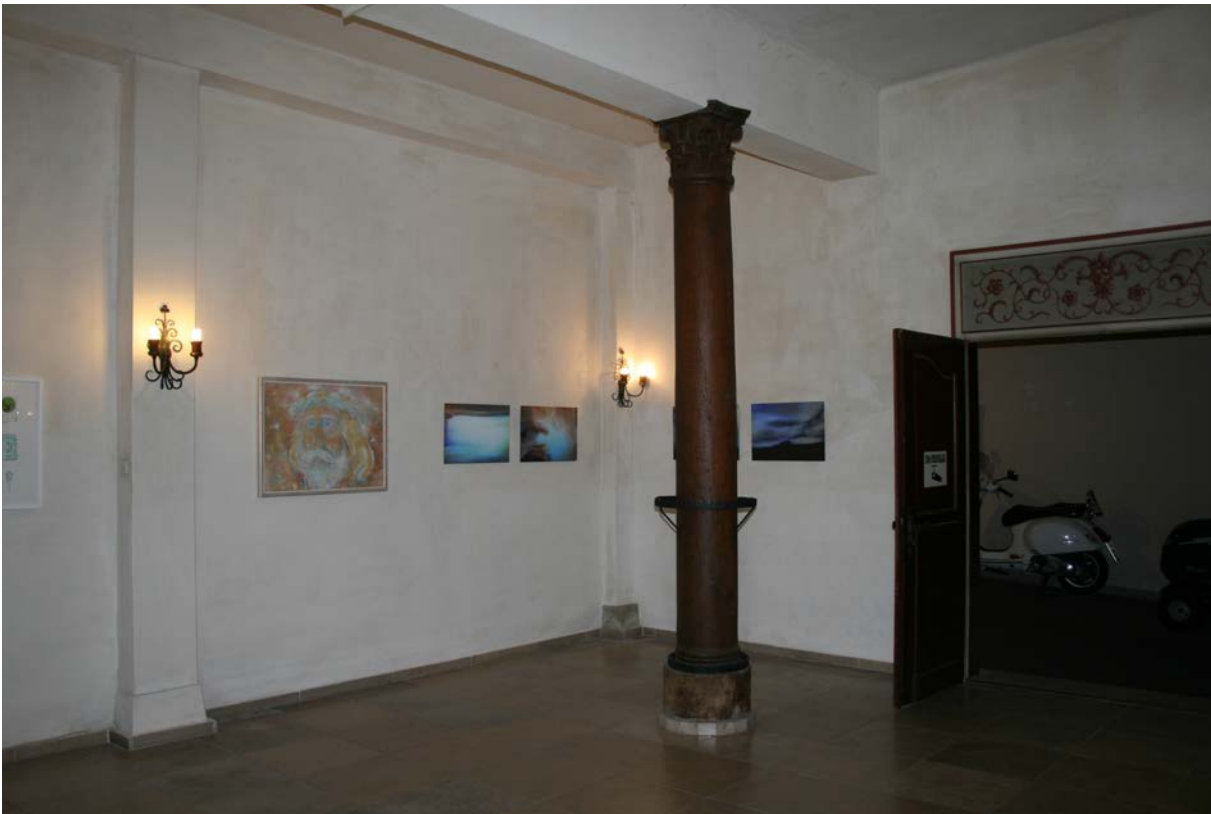
49 | Erdgeschoss, „Stube“ (HbN-EG09), beim Umbau 1954 von der ehem. Durchgangshalle abgeteilt, nördlicher Unterzug anstelle des Pfeilerpaares aufgedoppelt und mit barocker Säule (s. VIII.50 & 51) abgestützt (Nov. 2012)

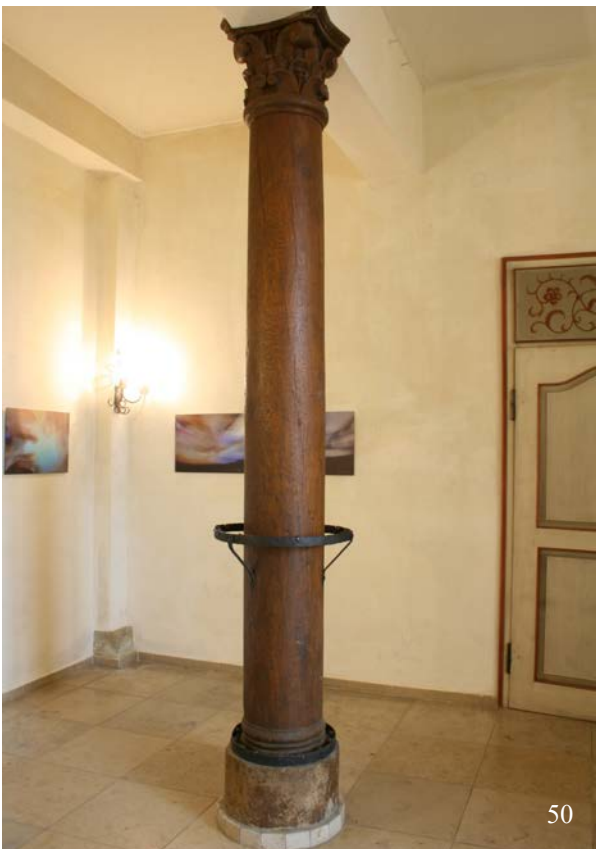
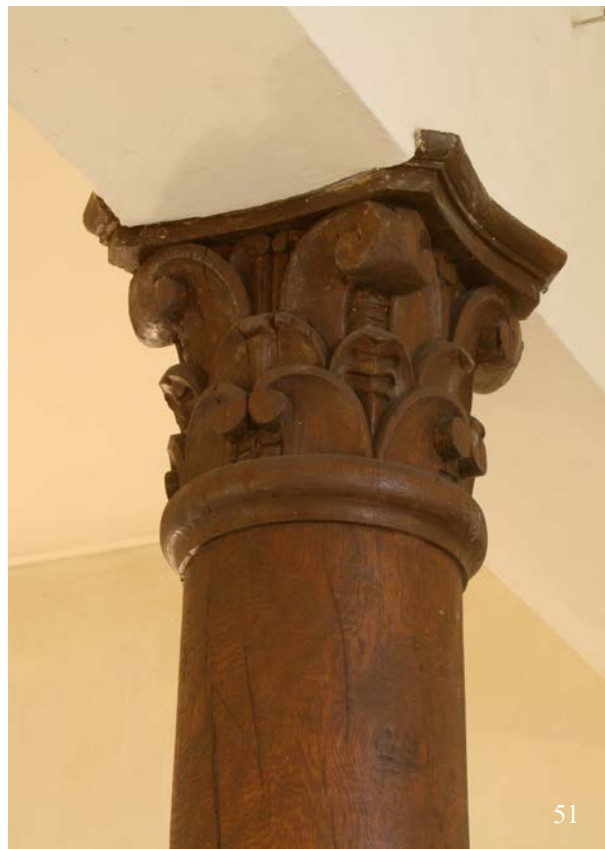
50 & 51 | Erdgeschoss, „Stube“ (HbN-EG09), Säule zur Stabilisierung des nördlichen Unterzugs, Eichenholz, 16./17. Jh., wohl 1954 bei der Unterteilung der ehem. Durchgangshalle anstelle des bauzeitlichen Pfeilerpaares eingestellt (Provenienz nicht bekannt) (Nov. 2012)

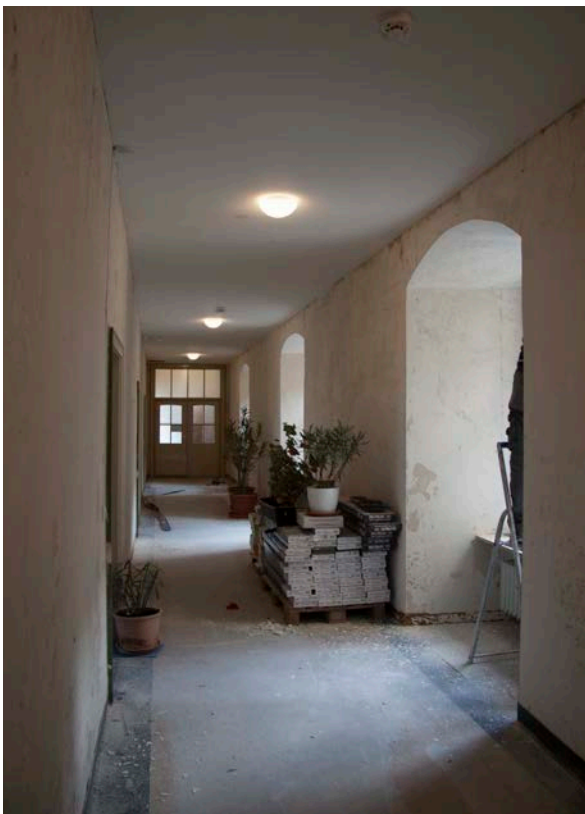
52 | 1. OG, Flur (HbN-1OG01) längs der Südseite gegen Osten, 1954/61 einschließlich des Treppenhauses in der Südostecke überformt und Decke abgehängt (Jan. 2018); Detail historische Decke s. VIII.54

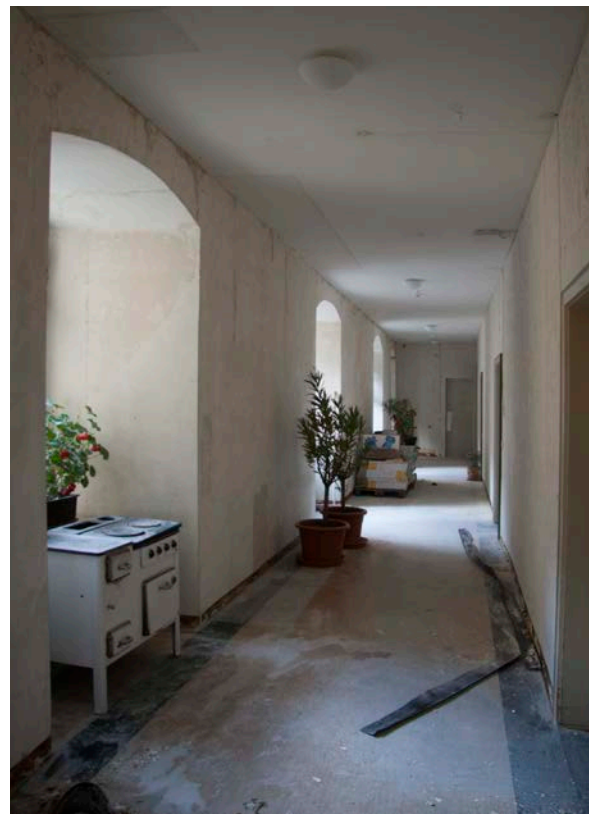
53 | 1. OG, Flur (HbN-1OG01) längs der Südseite gegen Westen, 1954/61 überformt und Decke abgehängt (Jan. 2018); Detail historische Decke s. VIII.54

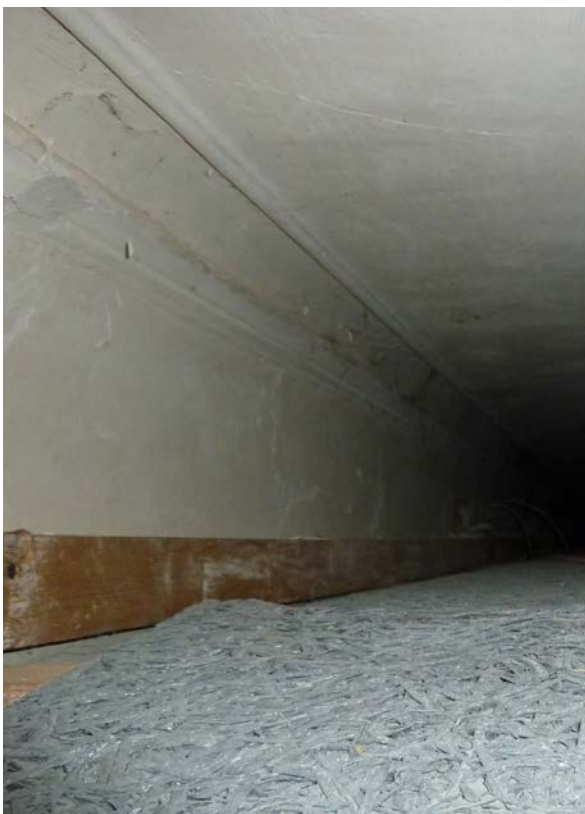
54 | 1. OG, historischer Deckenstück unter der abgehängten Decke über dem Flur (HbN-1OG01) längs der Südseite (s. VIII.52 & 53), 17./18. Jh., Blick gegen Osten (März 2013)

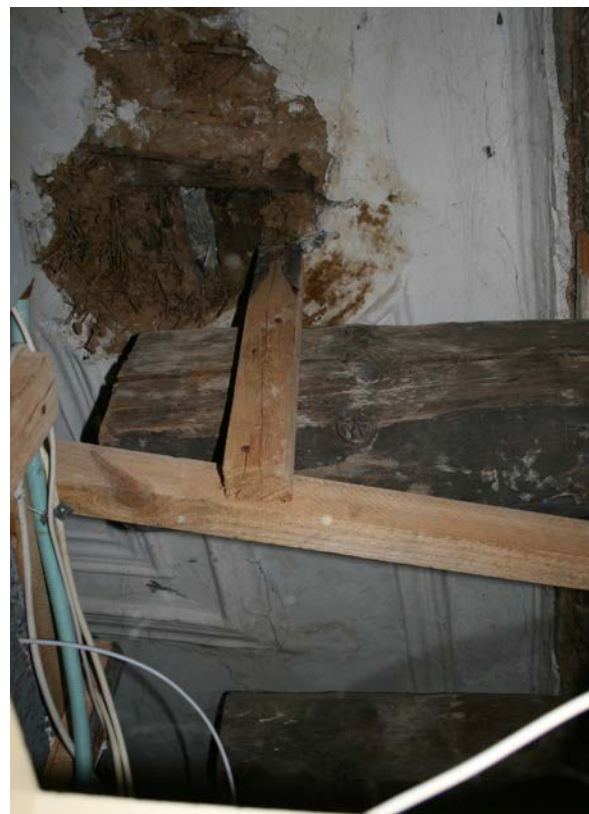
55 | 1. OG, historischer Deckenstück über der ehem. „Kammer gegen Eichenau“ (HbN-1OG03), 17./18. Jh., 1961 überformt (März 2013)

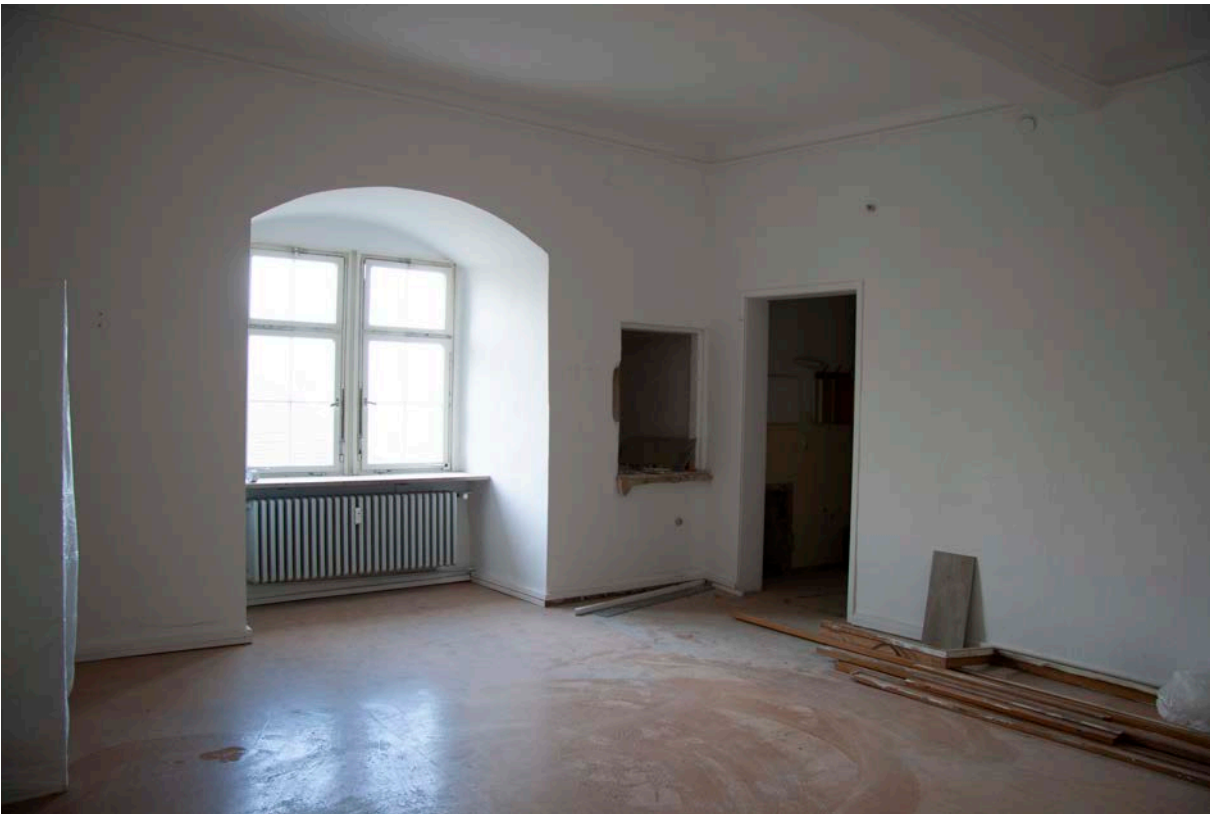
56 | 1. Obergeschoss, ehem. Nebenkammer (HbN-1OG07) zum Hinteren Stubenappartement gegen Nordosten mit historischen Stuckprofilen am Deckenanschluss (s. VIII.57) und Wandnische im Bereich eines Abortschachtes (Jan. 2018)

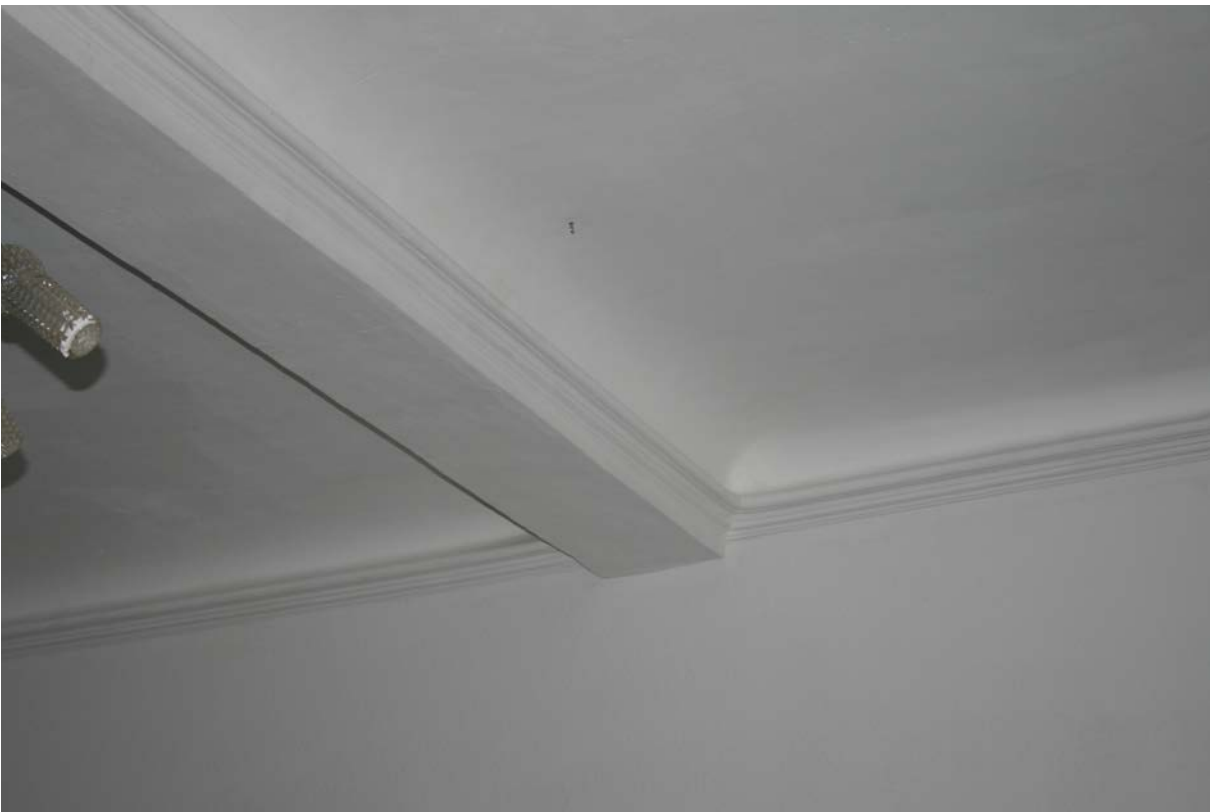
57 | 1. Obergeschoss, ehem. Nebenkammer (HbN-1OG07) zum Hinteren Stubenappartement, historischer Deckenstuck im Bereich der Westwand, Deckenkonstruktion mit Unterzug vermutlich aus Bauphase III.1b, Stuck wohl später (Jan. 2013)

60 | 1. OG, ehem. Nebenkammer (HbN-1OG08) zum Hinteren Stubenappartement, Detail Unterzug mit historischem Deckenstück, wohl 17./18. Jh., beim Einbau des Sanitärraums (HbN-1OG08a) nach 1961 überformt (Jan. 2013); s. auch VIII.57

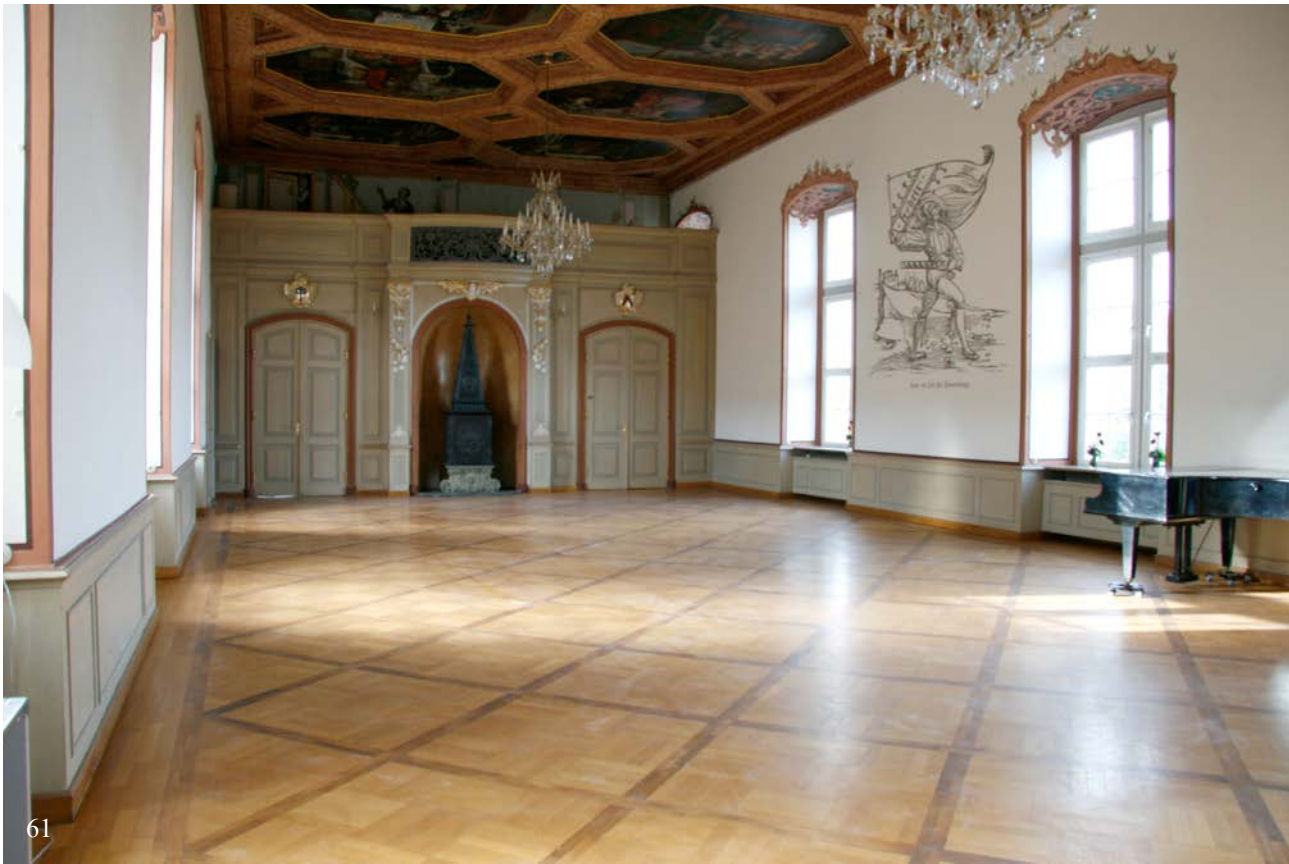
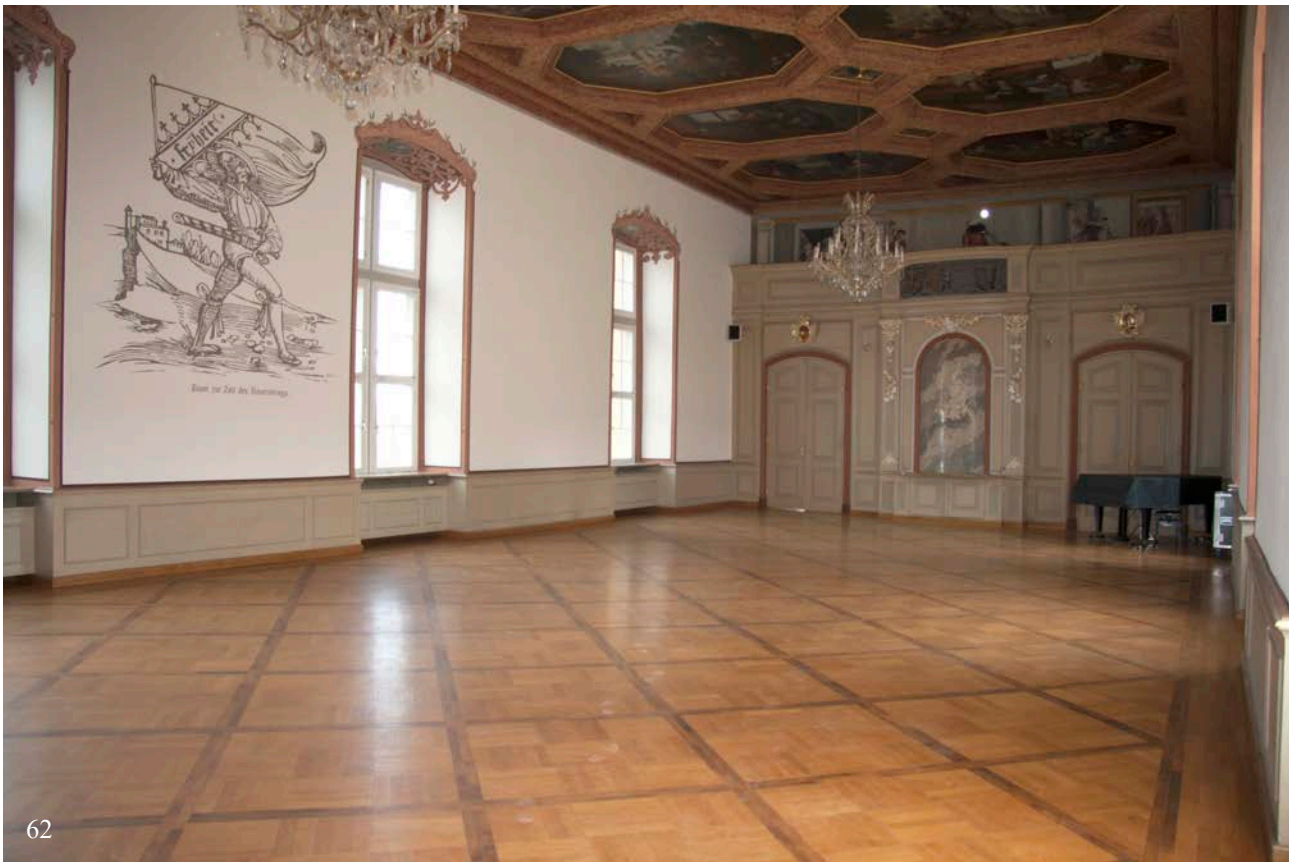
61 & 62 | 2. Obergeschoss, Saal (HbN-2OG01) gegen Südwesten (61 | Okt. 2017) und Nordosten (62 | Jan. 2018) im Ausbaurzustand nach Abschluss von Bauphase III.4 mit Emporen aus IV.2b, in der 2. Hälfte 20. Jahrhunderts purifiziert und Parkett erneuert, Deckengemälde von Joachim Georg Kreutzfelder [1622-1702], 1979 durch Kopien ersetzt (s. VIII. 72); historische Ansichten s. VI.9, 10 & 12

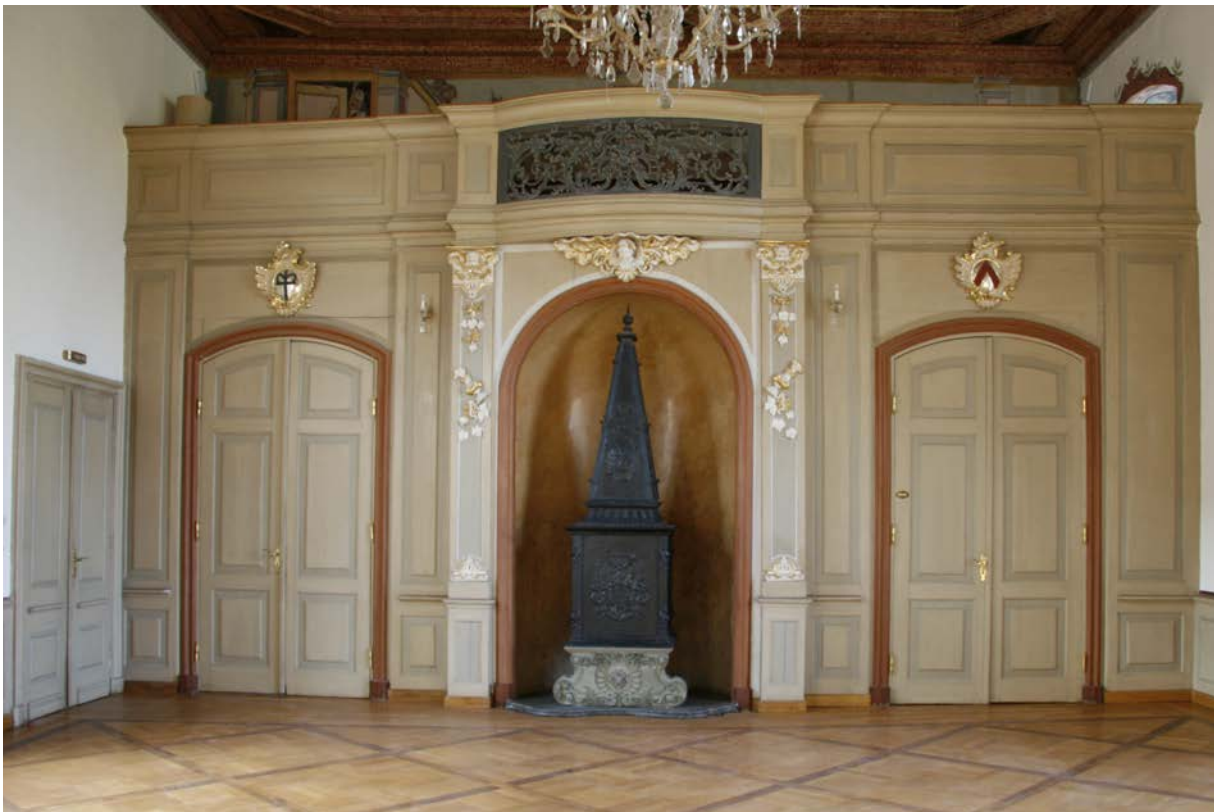
63 | 2. Obergeschoss, Westempore des Saals (HbN-2OG01) mit Ofennische aus Bauphase IV.2b, Rückwand mit illusionistischen Leinwandmalereien von Anton Wilhelm od. Johann Valentin Tischbein (s. VIII.65), links moderner Zugang (HbN-2OG01-Wc-T03) über den Galeriebau West, 1954 eingebrochen, zuvor betrat man den Saal über einen kleinen Vorraum hinter der südlichen Emporentür (Okt. 2017)

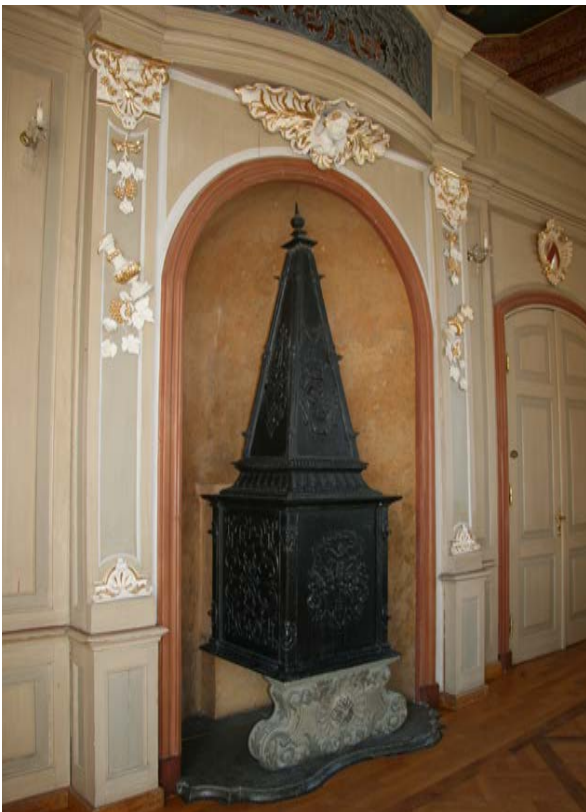
68 | 2. OG, Ofennische an der Westempore des Saals (HbN-2OG01) mit gusseisernem Kastenofen aus Württemberg, bez. „17 ELHZW 26“, Aufstellung seit frühem 20. Jh. nachweislich (vgl. VI.12) (Juli 2017)

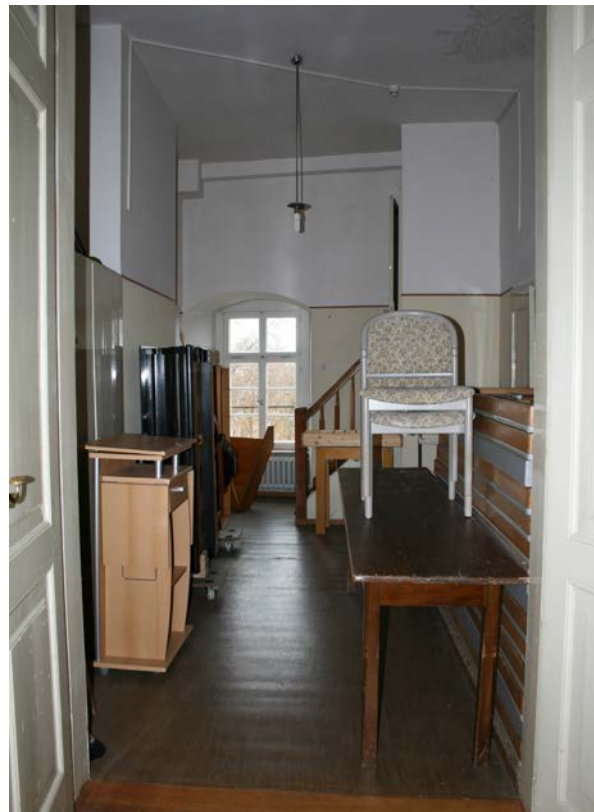
69 | 2. OG, HbN-2OG02, ehem. Verbindungsraum zwischen Saalvorzimmer und Saal gegen Westen, nach 1954 überformt (XVII.5) (Nov. 2012)

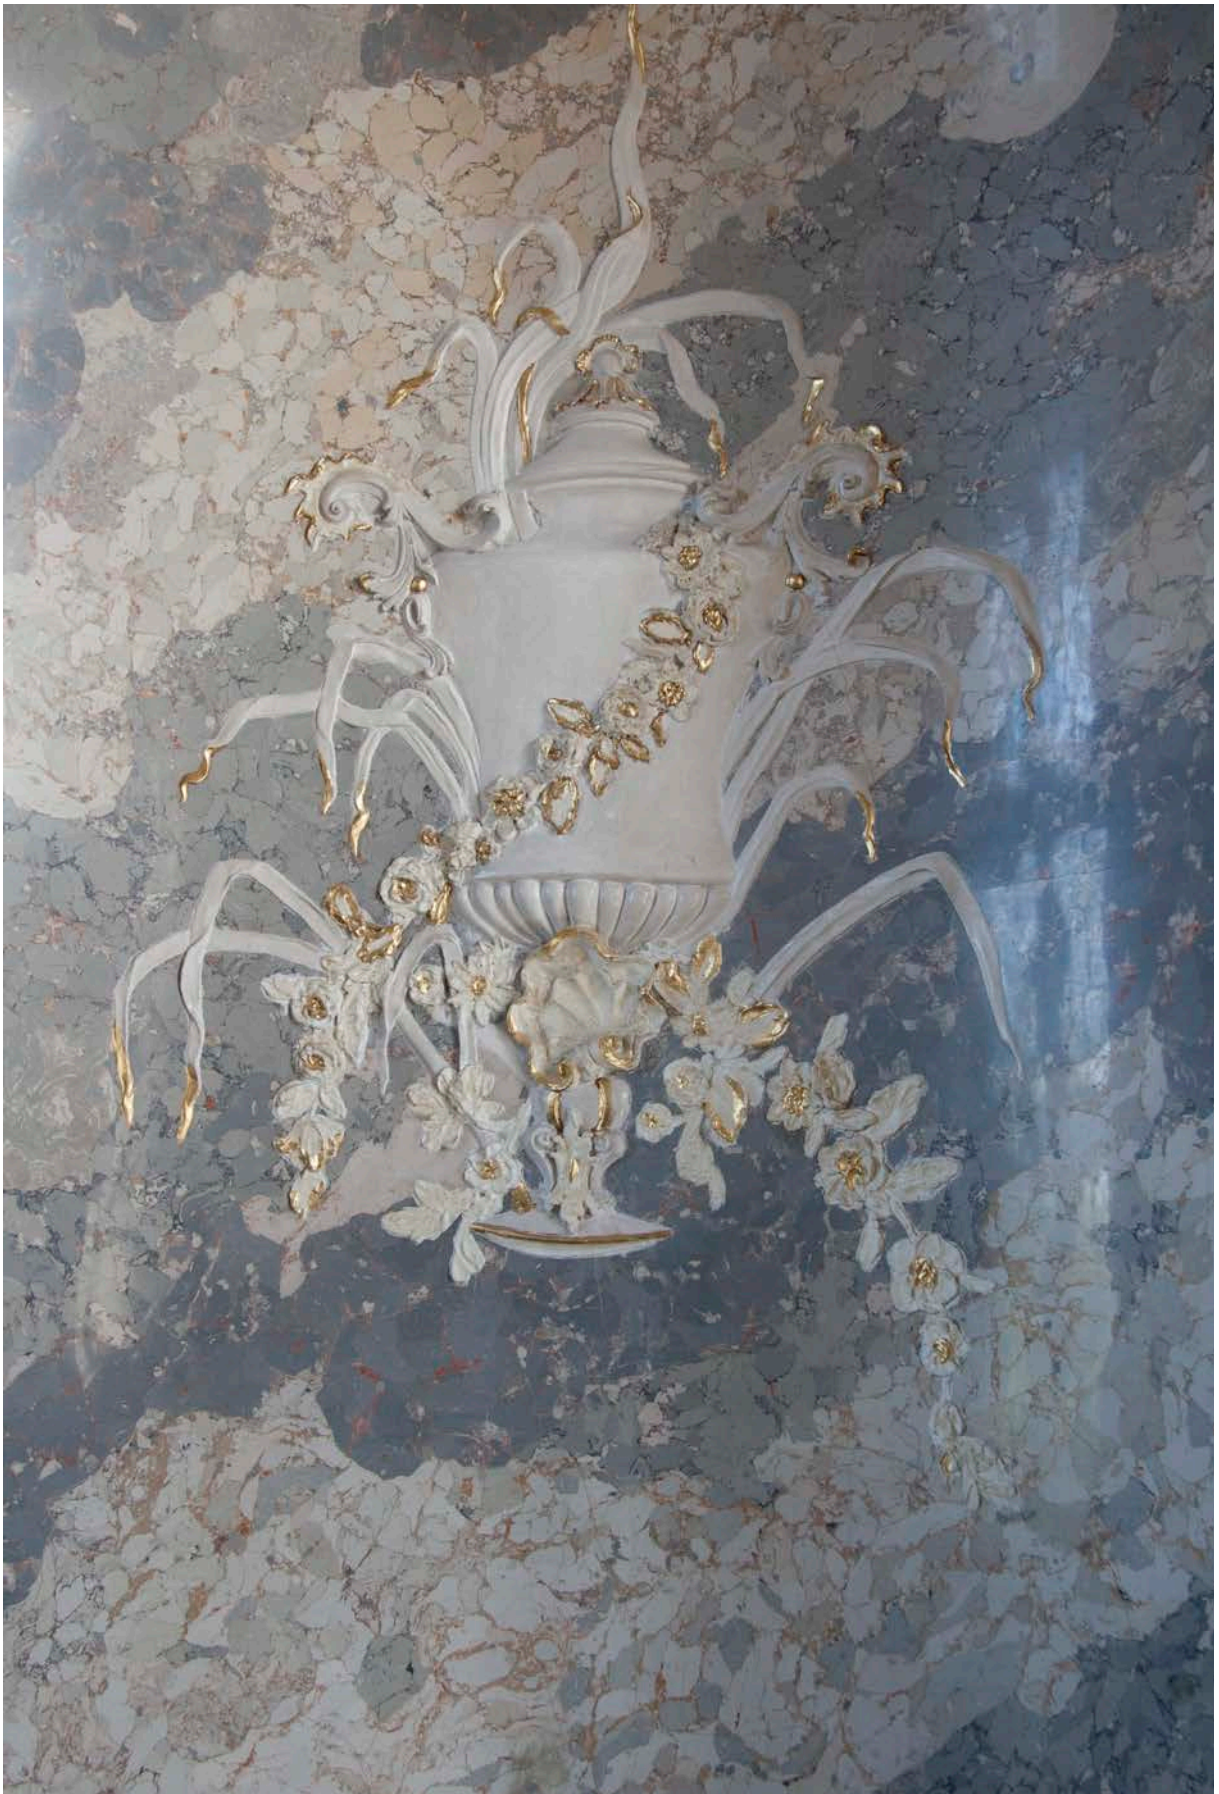
70 | 2. Obergeschoss, Saal (HbN-2OG01), Stucknische der Ostempore, 1745 in Bauphase IV.2b von dem Dinkelsbühler Stuckateur Johann Georg Pfitz (Juli 2017); Gesamtansicht s. VIII.64

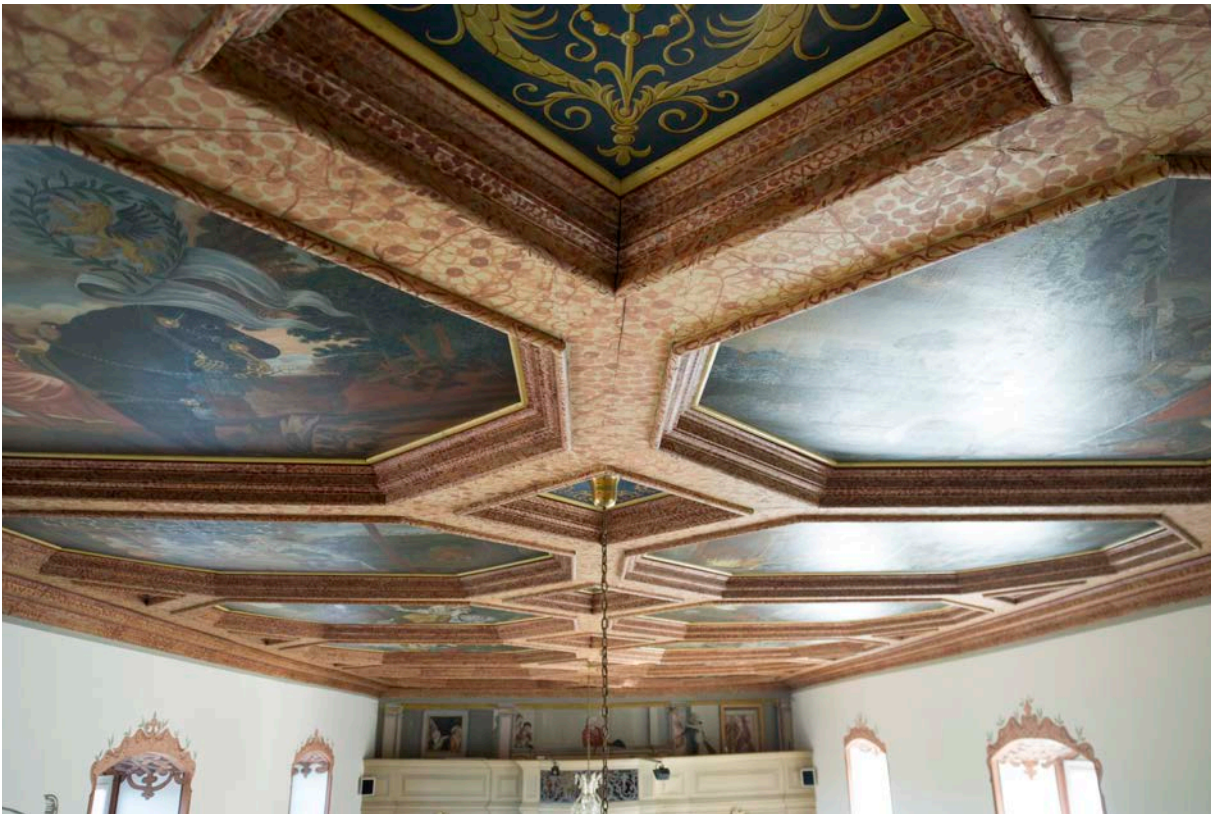
71 | Kassettendecke (ca. 9 x 21,50 m) aus Bauphase III.4 über dem Saal (HbN-2OG01), Holz, um 1682 marmoriert durch den Rothenburger Maler Leonhard Wilhelm Kreß, beim Einbau der Emporen in Bauphase IV.2b auf der Ostseite um zwei Reihen gekürzt, Gemälde nach dem Zweiten Weltkrieg abgenommen und 1978/79 durch Kopien ersetzt (Juli 2017); Detail Gemälde und Holz marmorierung s. VIII.72 | © Isabel Muehlhaus TUM
