Technische Universität München
Fakultät für Architektur
Lehrstuhl für Baugeschichte, Historische Bauforschung und Denkmalpflege

Schloss Kirchberg an der Jagst

Burg · Wittum · Residenz

Vollständiger Abdruck der von der Fakultät für Architektur der
Technischen Universität München
zur Erlangung des akademischen Grades eines
Doktors der Philosophie (Dr. phil.)
genehmigten Dissertation

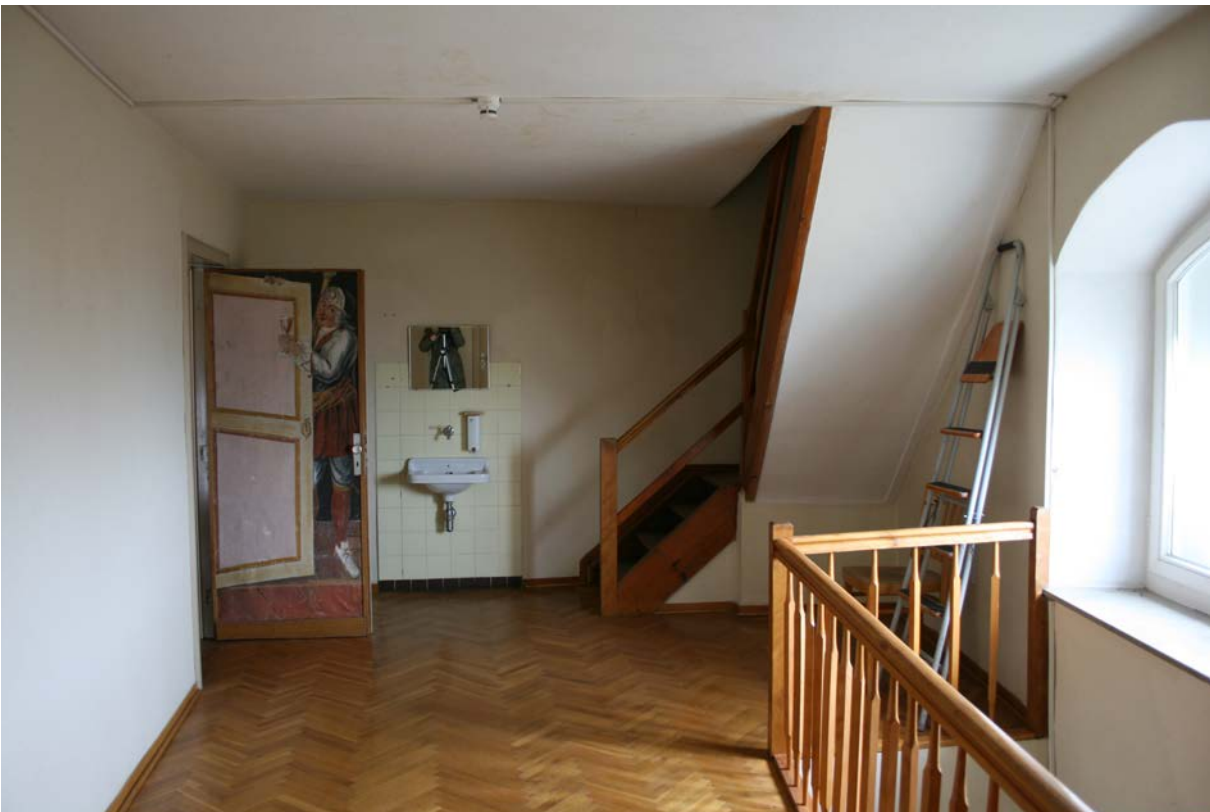
77 | 1. Dachgeschoss, Flur (HbN-1DG05) gegen Westen im Bereich des Überzugs, an dem die Kassettendecke des Saals befestigt ist (VIII.61 & 62), Dachwerk in Bauphase III.4 aufgeschlagen, 1953 ausgebaut, 1980 um zwei Gauben auf der Nordseite erweitert (Okt. 2012); Konstruktionsdetails s. VIII.78-81

78 & 79 | 1. Dachgeschoss, Flur (HbN-1DG05), Vollgespärre IIII mit Blick auf den Fuß der Hängesäule und die schmiedeeiserne Klammer, die um den Überzug greift, im Detail (79) Abbundzeichen X III (Jan. 2013)

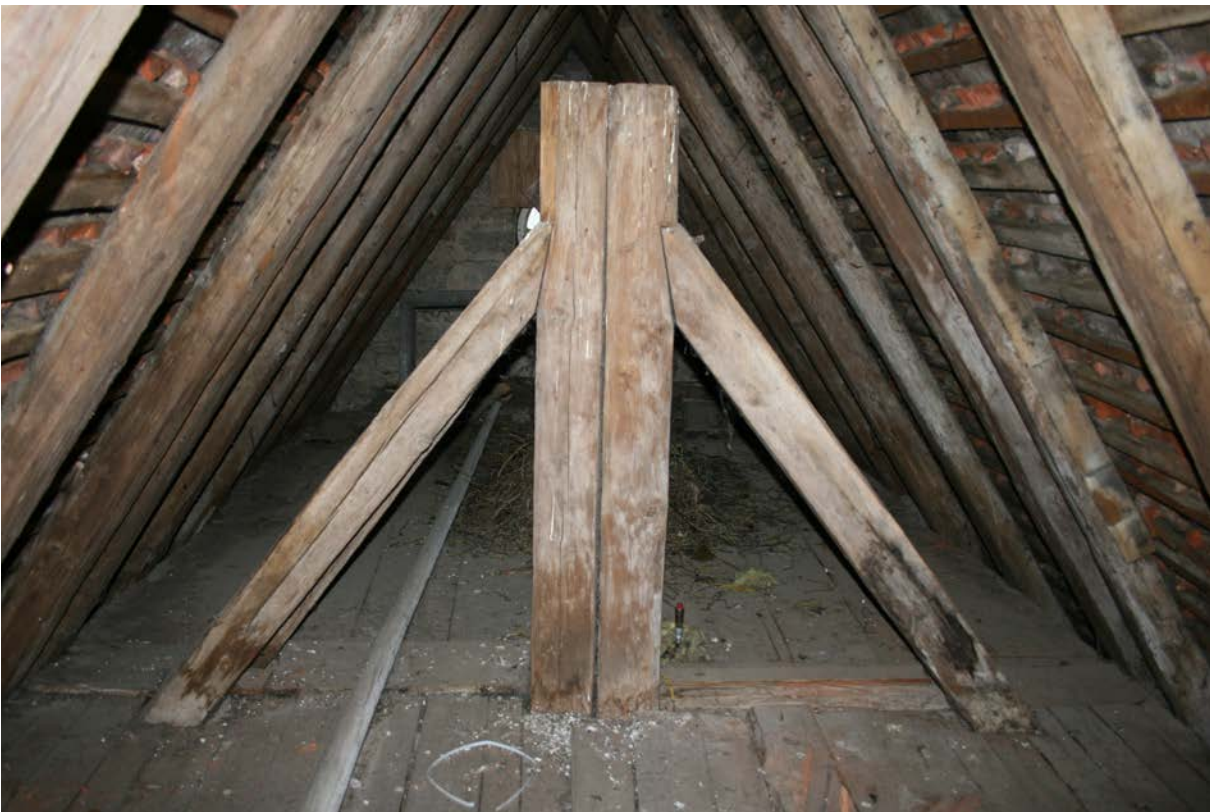
81 | Dachspitz gegen Osten, im Vordergrund oberer Teil der Hängesäule (Jan. 2013)

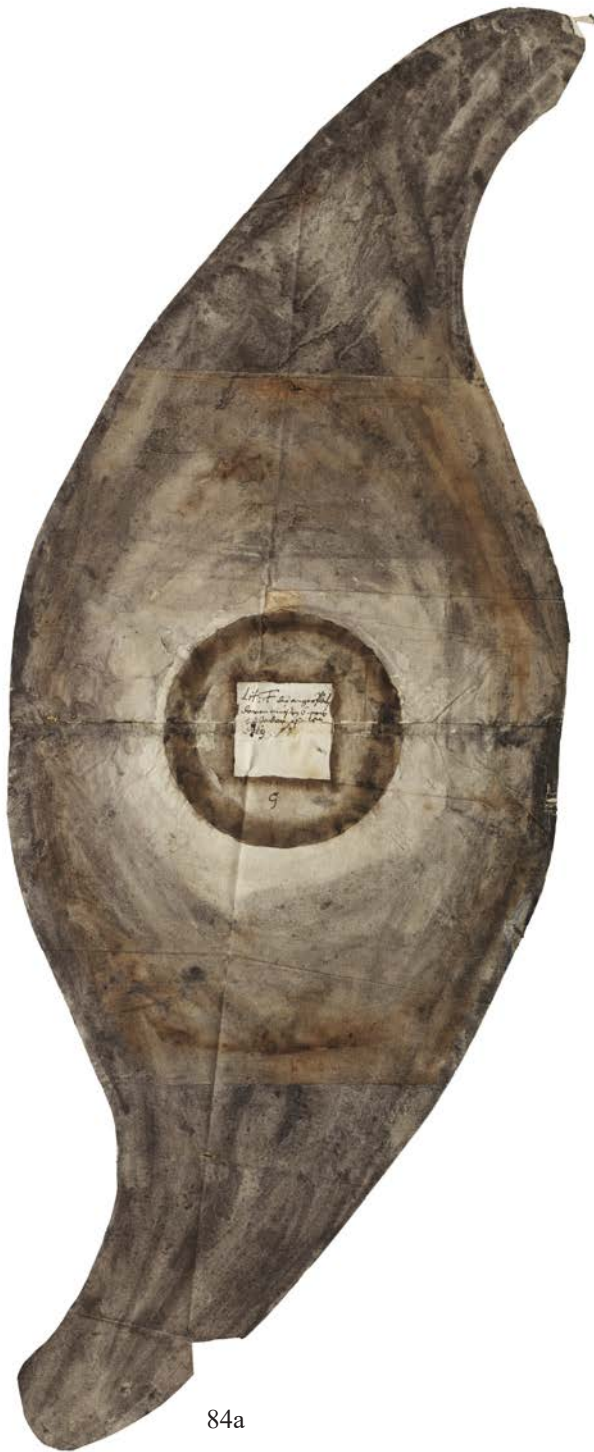
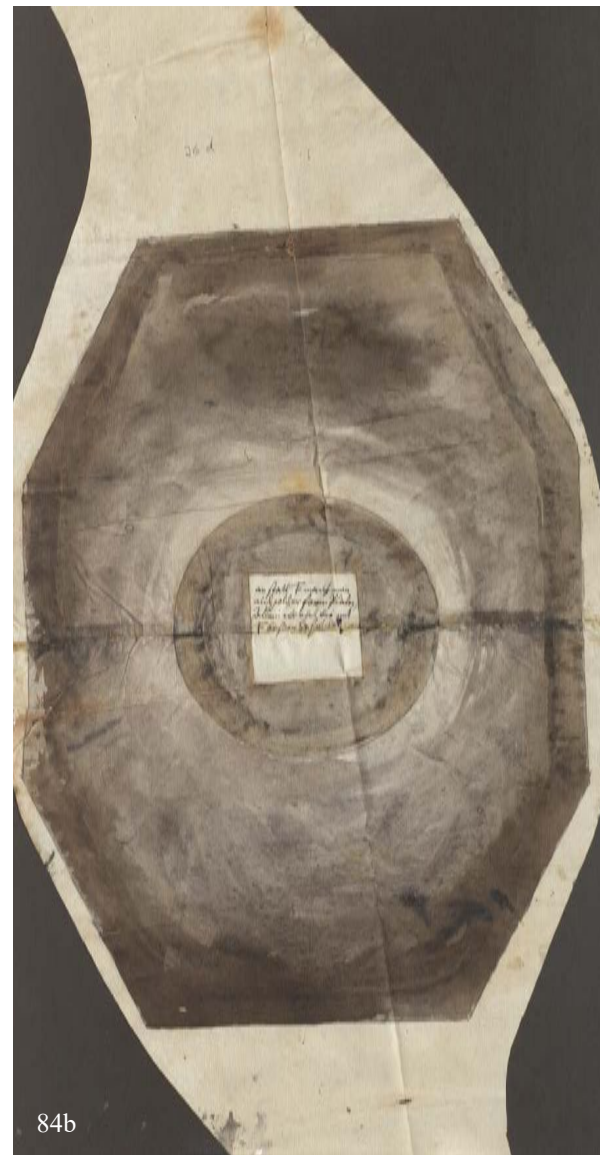
84a

84a/b | Michael Kurzrauch, zwei alternative Entwürfe einer Ankerplatte zur Fixierung der Schrauben im Boden unter dem Saal (VIII.83 & 89), Vorder- (84a) und Rückseite (84b), links (84a) bez. „Lit: F die anger platt(en), deren müssen 6 par uf jeder seiten drey“, oben (84b) bez. „anstatt F macht man auch solcher form platten, allein werden die mit F besser befunden“, maßhaltige Tuschezeichnung auf Papier, 1639; Plansatz mit VIII.82, 83& 85-89) | © HZAN La 40 Bü 733

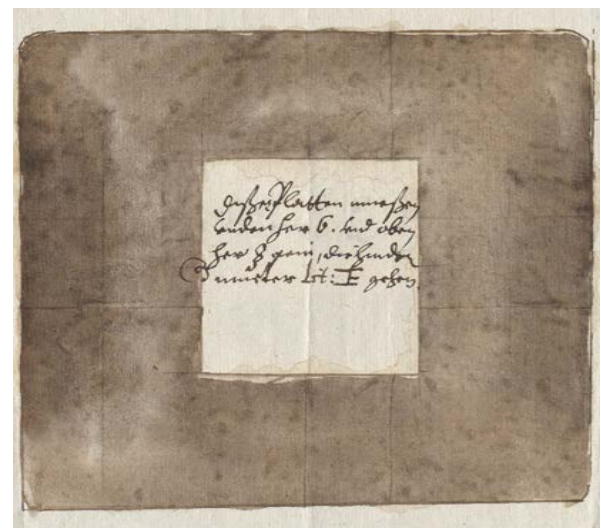
85 | Michael Kurzrauch, Entwurf einer Platte zur Dachschraube (VIII.82a & 88), bez. „dißer platten müssen unden her 6 und oben her 8 sein, die hinder d(er) murter Lit: E gehen“, maßhaltige Tuschezeichnung auf Papier, 1639; Plansatz mit VIII.82-84 & 86-89 | © HZAN La 40 Bü 733

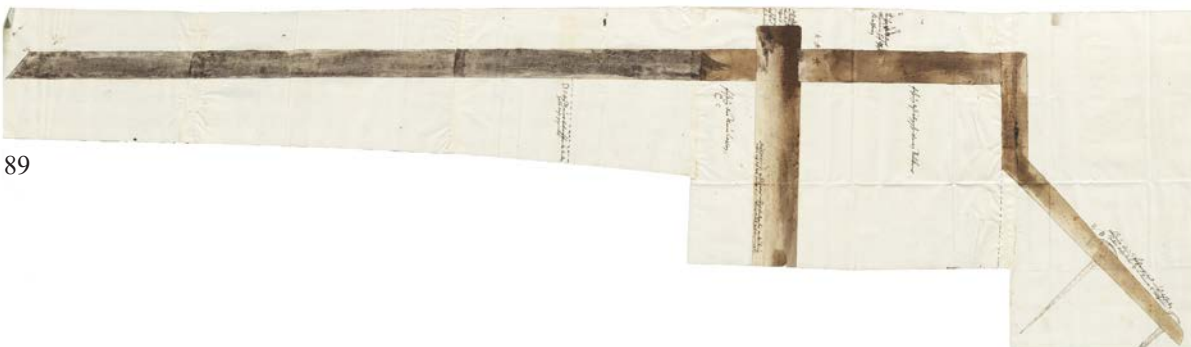
88a/b & 89 | Michael Kurzrauch, Entwürfe der Schrauben zu Dachwerk und Boden im Saal aus Bauphase III.2, oben (88a) die Schraube, die im Durchzug steckt (Detail Schraubenkopf s. VIII.86), Mitte (88b) Schraube im Boden unter dem Saal (Detail Schraubenkopf s. VIII.87), unten (89) Dachschraube, die den Sparren fixiert, maßhaltige, lavierte Tuschezeichnungen auf Papier, 1639; Plansatz mit VIII.82-87 | © HZAN La 40 Bü 733

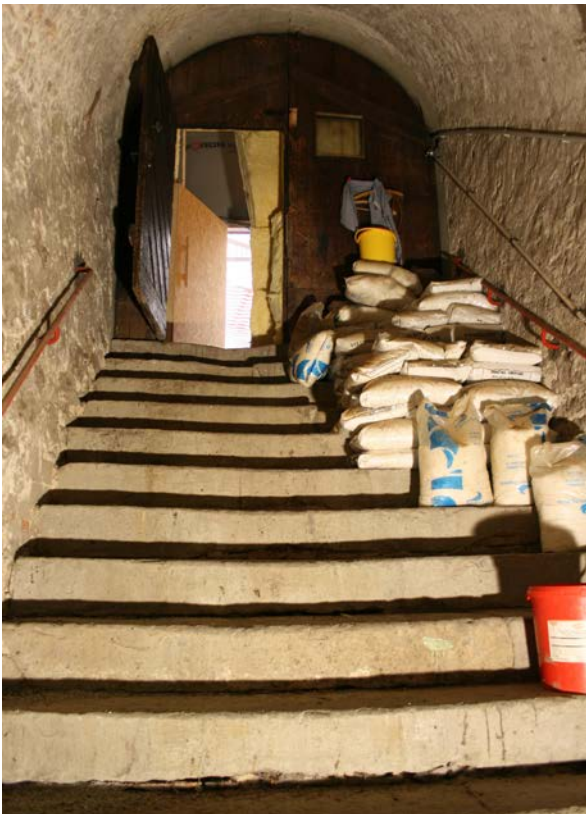
8 | 1. UG, Kellertreppe (HbO-Tr1-EG(2UG)) in den großen Gewölbekeller unter dem Saalbau, zweiläufige Winkeltreppe mit Viertelpodest, Blick zum Hoftor (s. IX.3) (Nov. 2012)

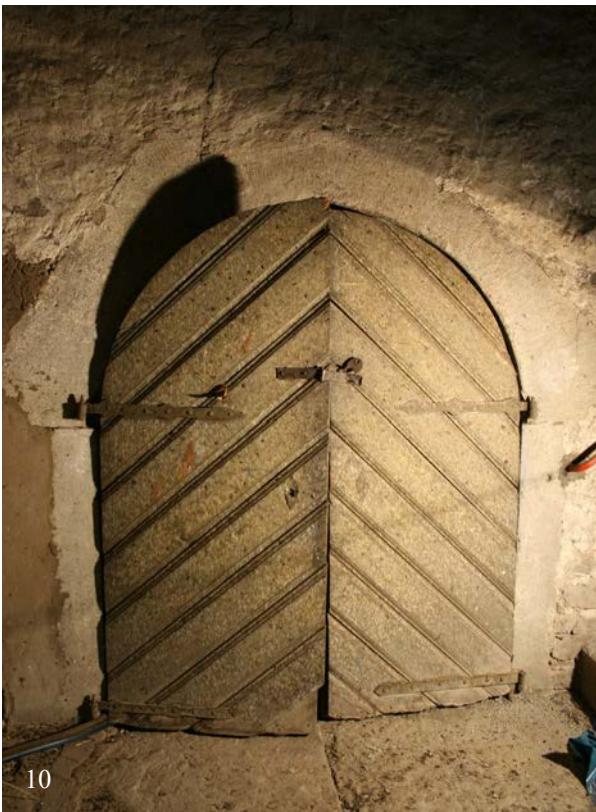
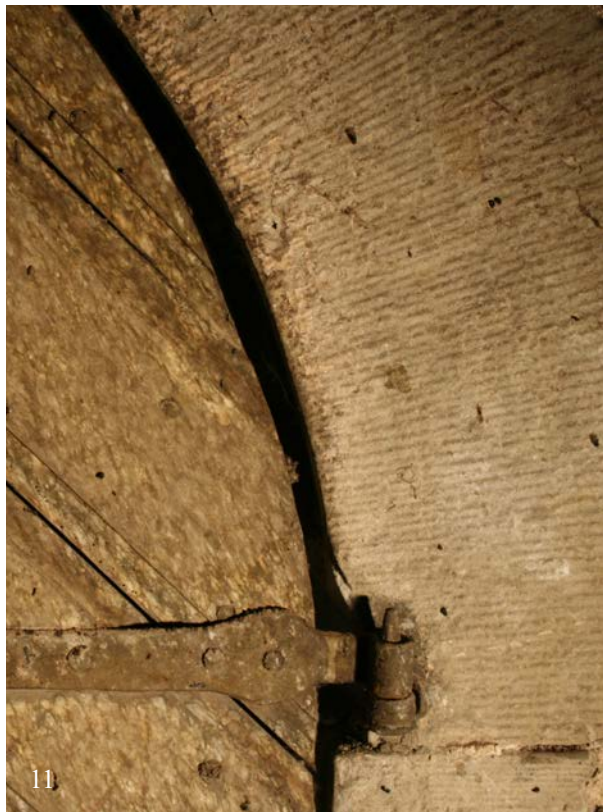
10 & 11 | 1. Untergeschoss, links (10) zweiflügeliges Rundbogenportal aus Bauphase IV.2c am Eingang ins kleine Kellergewölbe (HbO-1UG01), rechts Detailansicht (11) des scharrierten Werksteins sowie des barocken Türbands (Nov. 2012)

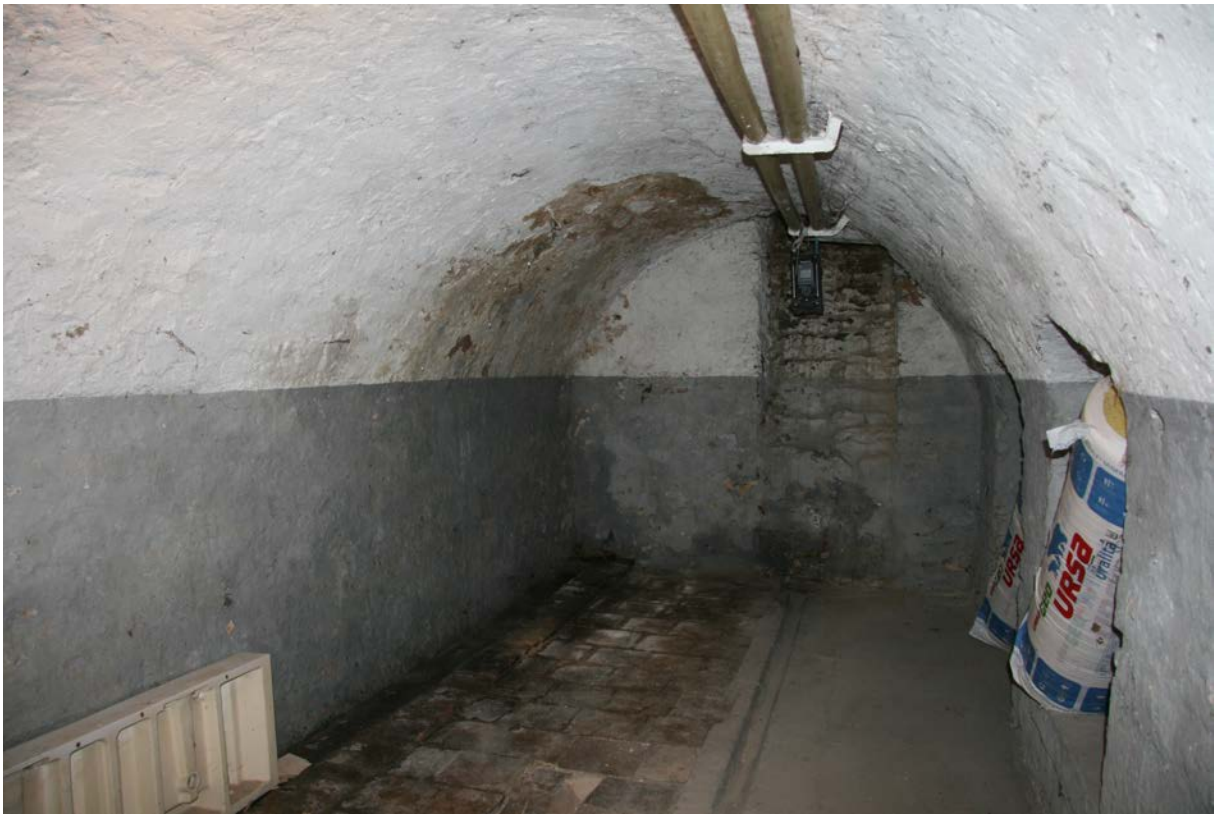
12 | 1. Untergeschoss, kleines Kellergewölbe (HbO-1UG01) gegen Nordwesten, an der Westwand Fensterschacht zum Hof, den Boden quert in Längsrichtung eine Ablaufrinne (s. IX.13 & 14) (Nov. 2015)

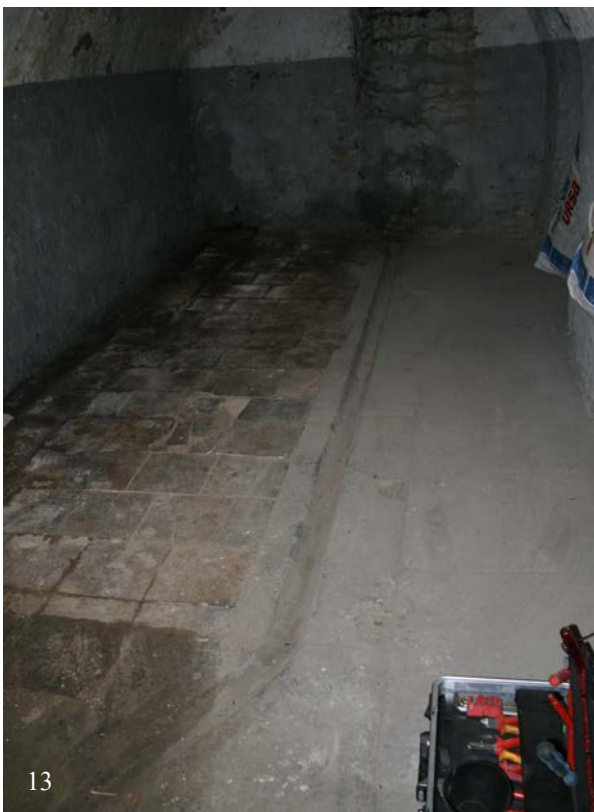
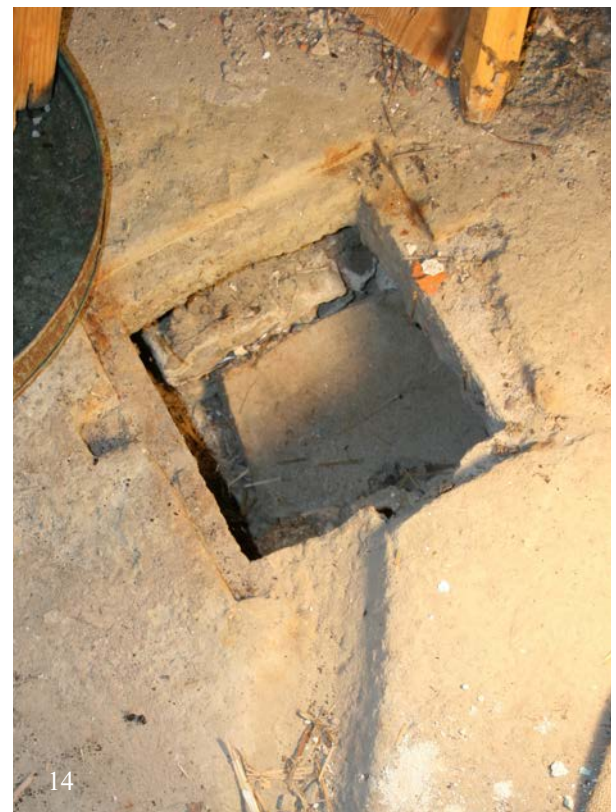
13 & 14 | 1. Untergeschoss, Ablaufrinne (13 | Okt. 2015) und -loch (14 | Nov. 2012) im kleinen Gewölbekeller (HbO-1UG01)

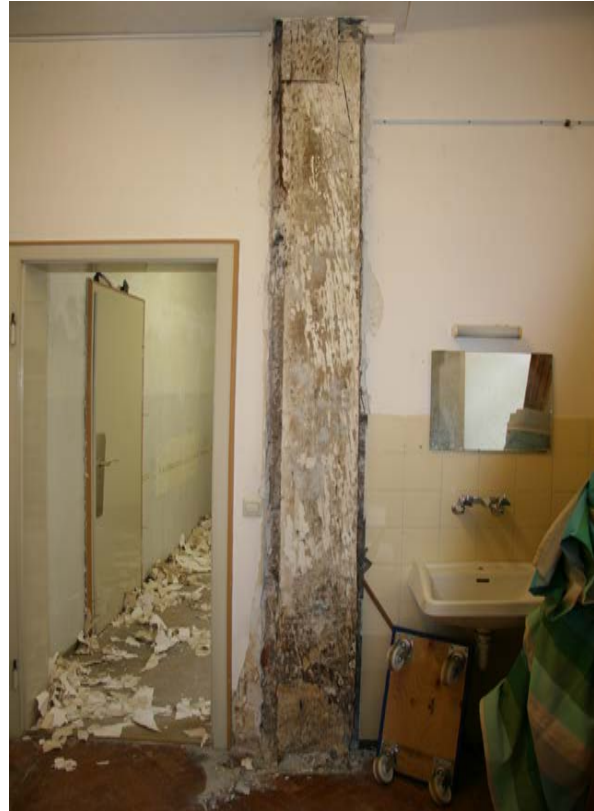
16 | EG, Holzsäule an der Südwand des Eckraums HbO-EG06 vtl. aus Bauphase IV.1b als Teil der ehem. Säulenhalle (Okt. 2017)

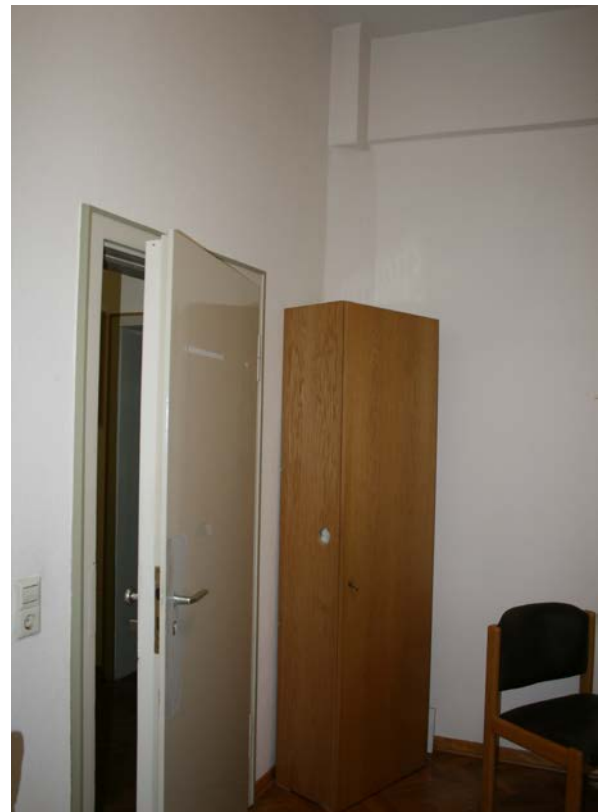
20 | EG, ehem. Kammer (HbO-EG10) gegen Nordwesten mit verkleideter Balkenkonstruktion, möglicherweise handelt es sich um die bauzeitliche Holzsäule nebst Deckenbalken aus Bauphase IV.1b

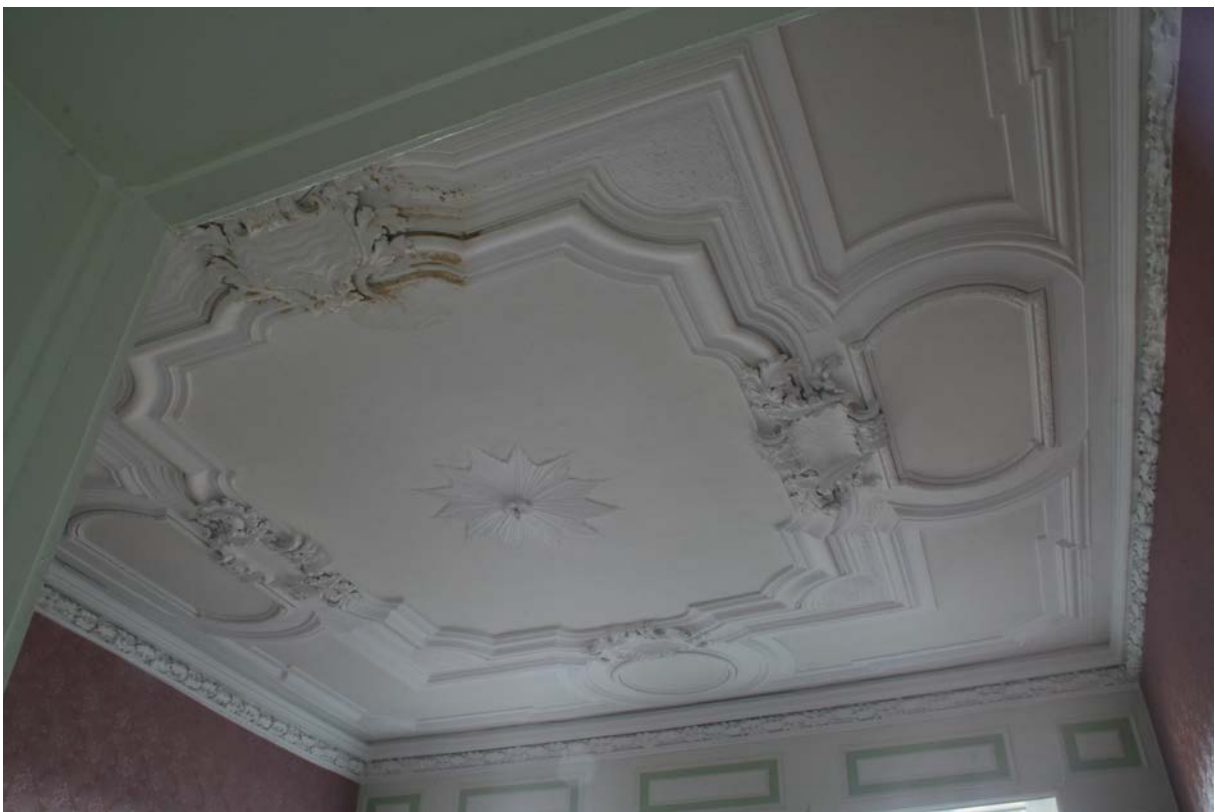
25 | 1. Obergeschoss, bauzeitliche Stuckdecke aus Bauhase IV.1b über dem ehem. Vorgemach (HbO-1OG05), um 1709 gefertigt von zwei italienischen Stuckateuren (Nov. 2012)

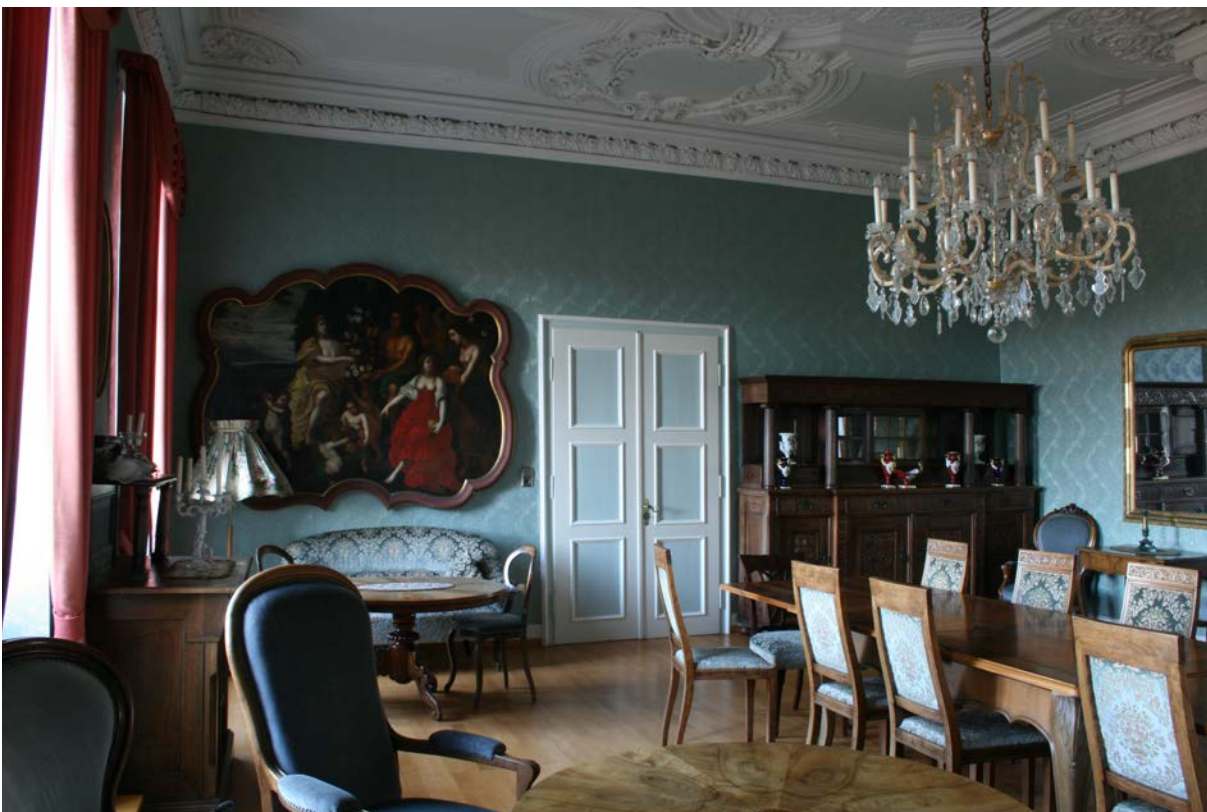
27 | 1. Obergeschoss, ehem. Hauptstube (HbO-1OG03) gegen Südwesten mit Blick auf den Durchgang (HbO-1OG03-Wc-T03) ins ehem. Vorgemach (HbO-1OG05) (Nov. 2012); historische Ansicht s. VI.1-3

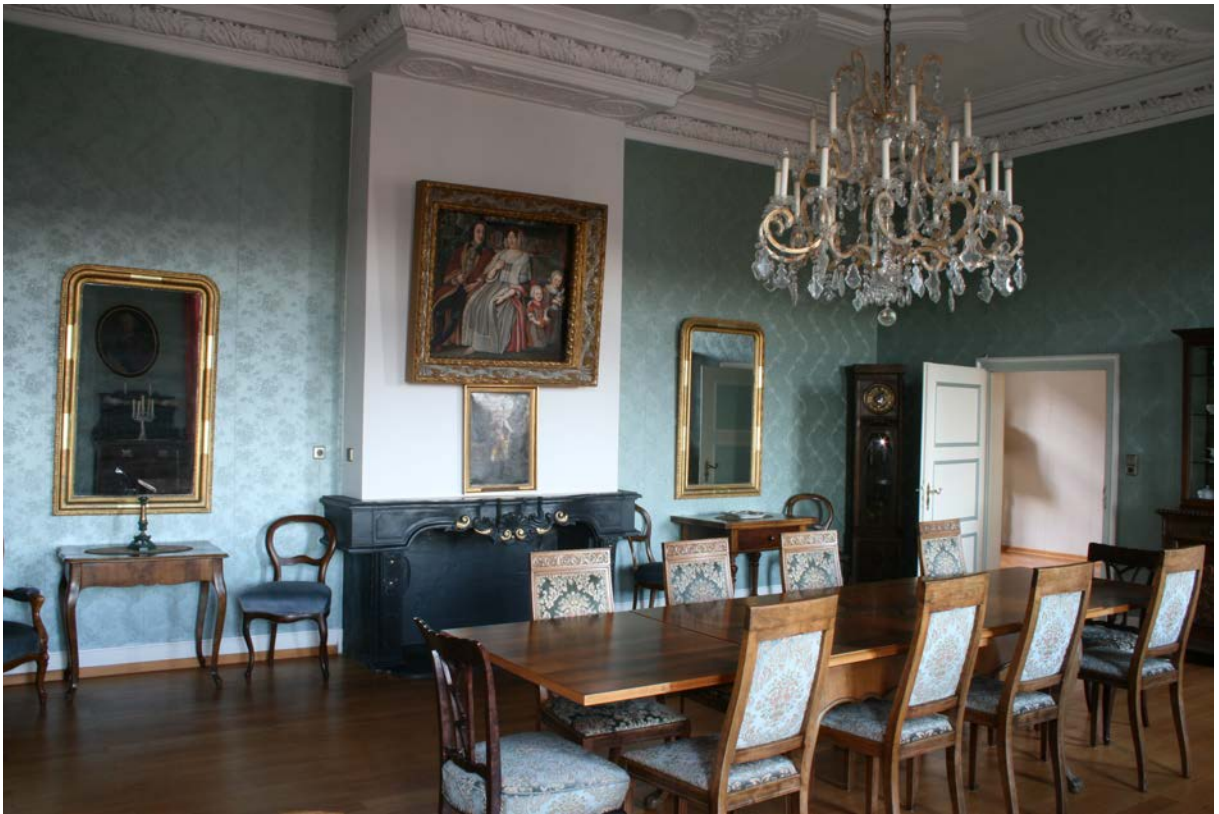
28 | 1. Obergeschoss, ehem. Hauptstube (HbO-1OG03) gegen Nordwesten (Nov. 2012); historische Ansicht s. VI.1-3

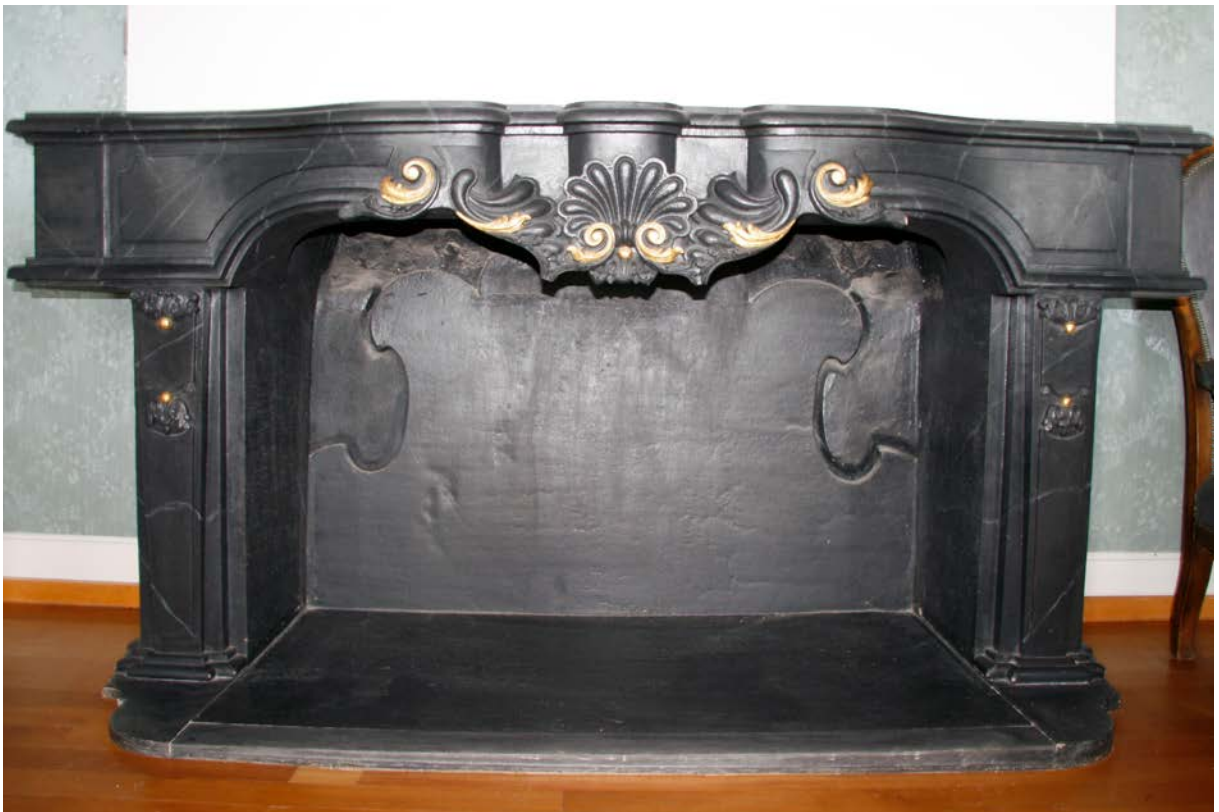
29 | 1. Obergeschoss, ehem. Hauptstube (HbO-1OG03), Westwand, Kaminmantel aus Bauphase IV.1b, 1709 gefertigt vom Künzelsauer Bildhauer Johann Friedrich Sommer [1671-1737], Holzschnitzwerk, schwarz marmoriert mit Goldhörung (Okt. 2017); historische Ansicht s. VI.1 & 2

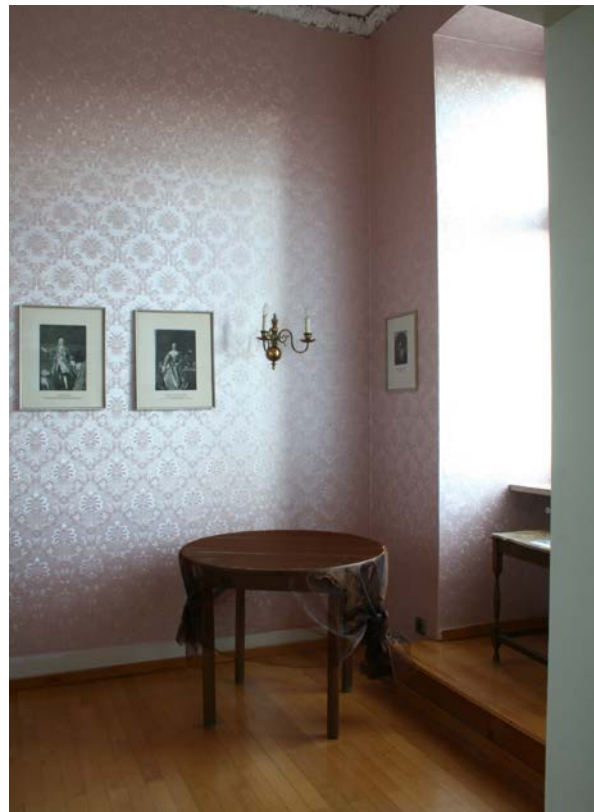
32 | 1. OG, ehem. Kabinett (HbO-1OG03) gegen Nordosten, historische wandfeste Ausstattung mit Ausnahme des Deckenstucks (IX.33) im 20. Jh. abgebrochen (Nov. 2012)

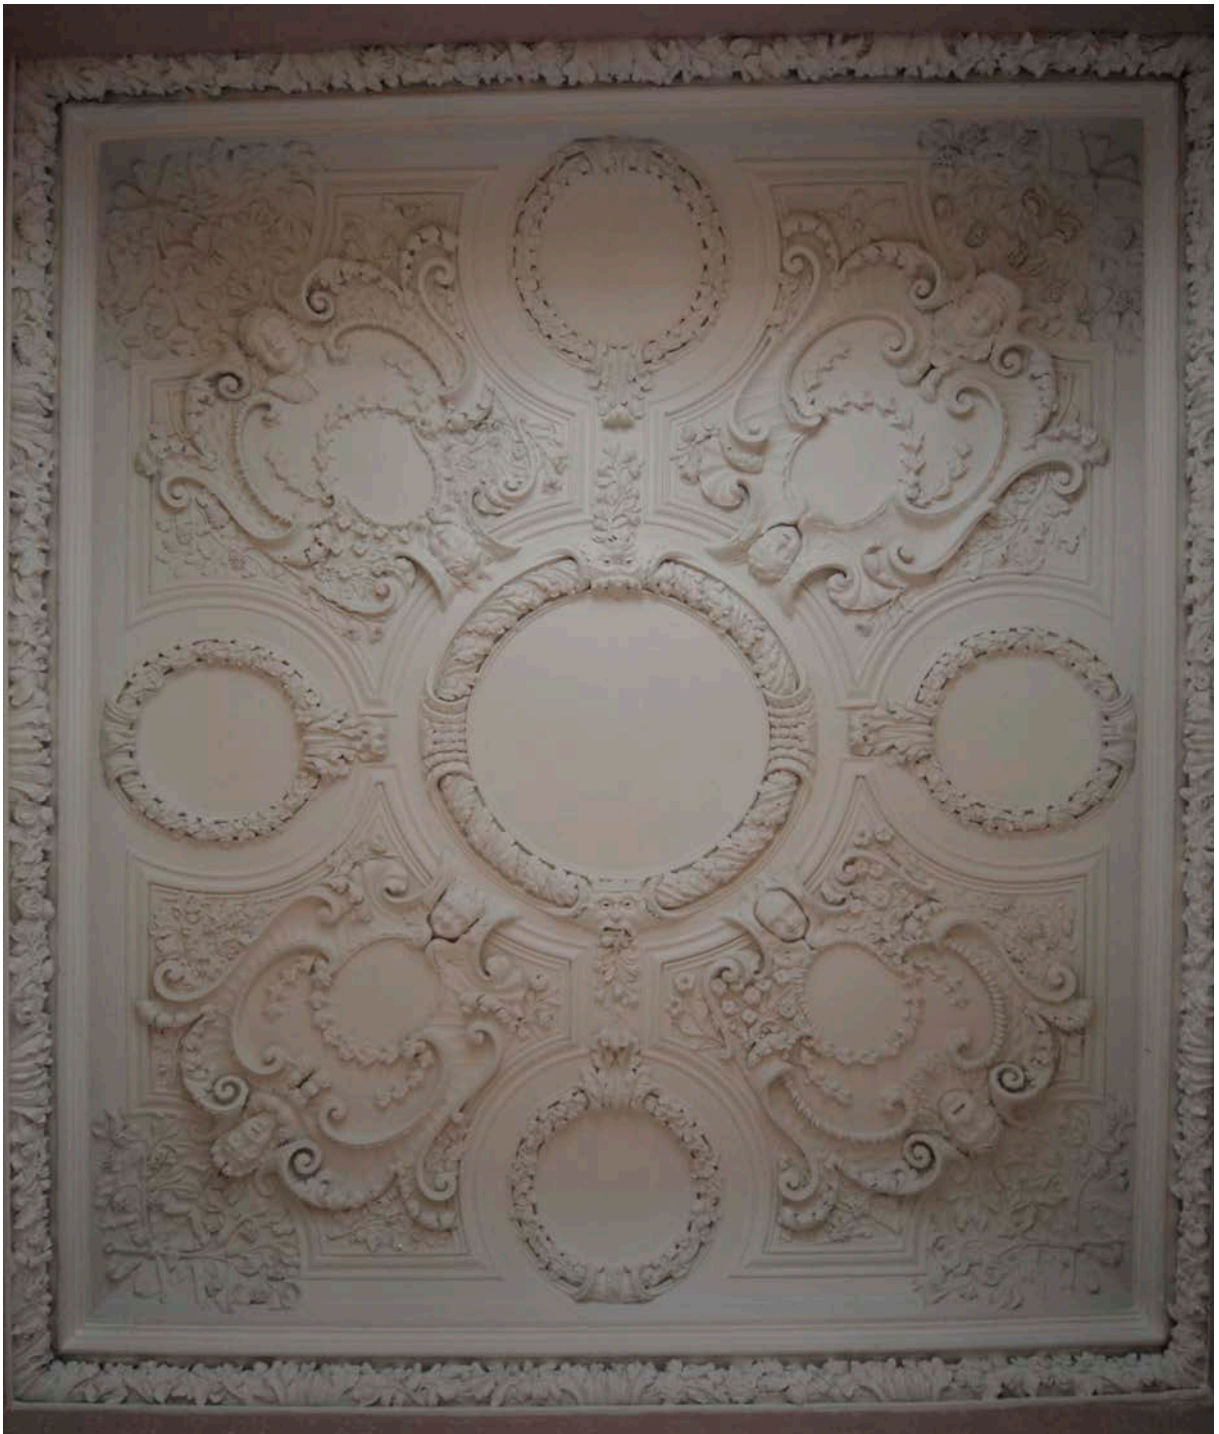
33 | 1. Obergeschoss, bauzeitliche Stuckdecke aus Bauphase IV.1b über dem ehem. Kabinett (HbO-1OG03), um 1709 gefertigt von zwei italienischen Stuckateuren (Jan. 2012)

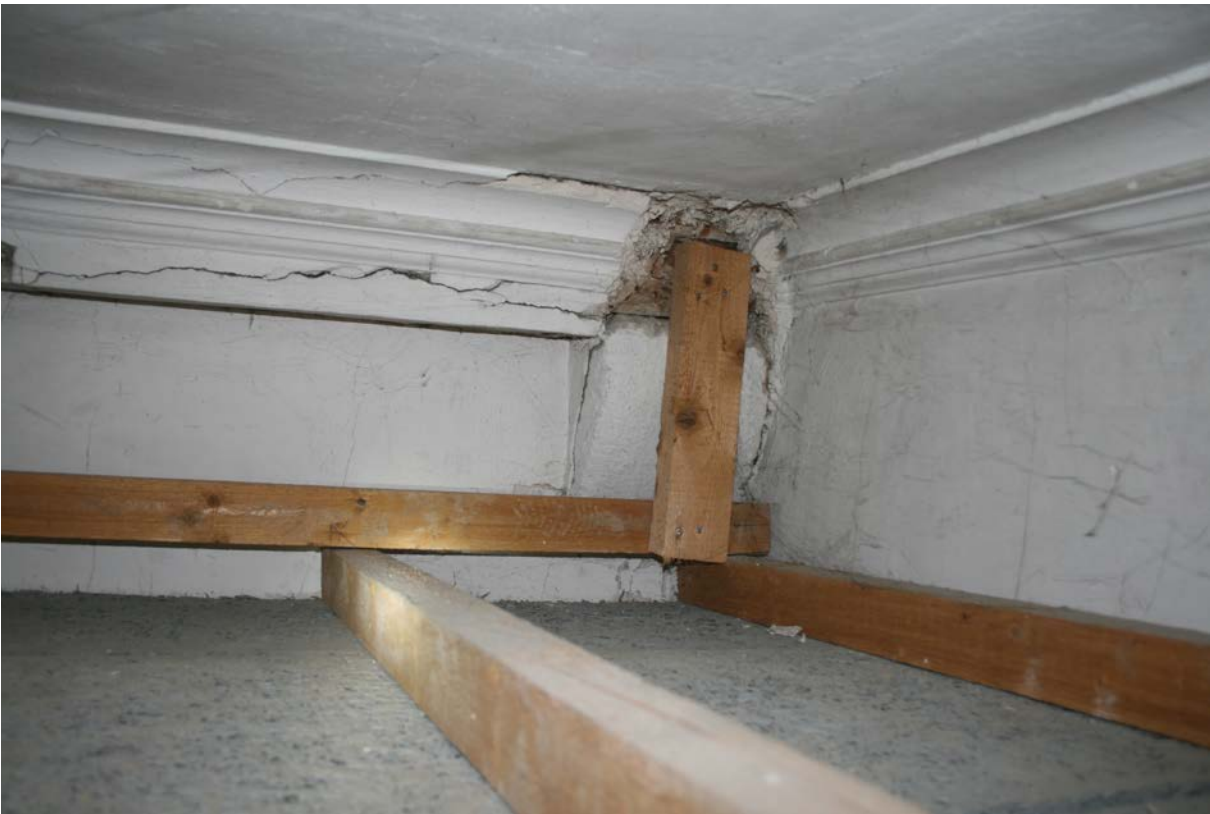
34 | 2. Obergeschoss, letzte Rudimente der bauzeitlichen Ausstattung aus Bauphase IV.2c in Form von Stuckprofilen und einer Konsole im Bereich über der Südwestecke von Raum HbO-2OG08, ehem. Gang längs der Hofseite, Decke 1961 beim Umbau des Stockwerks (s. XVII.14) abgehängt (Jan. 2013)

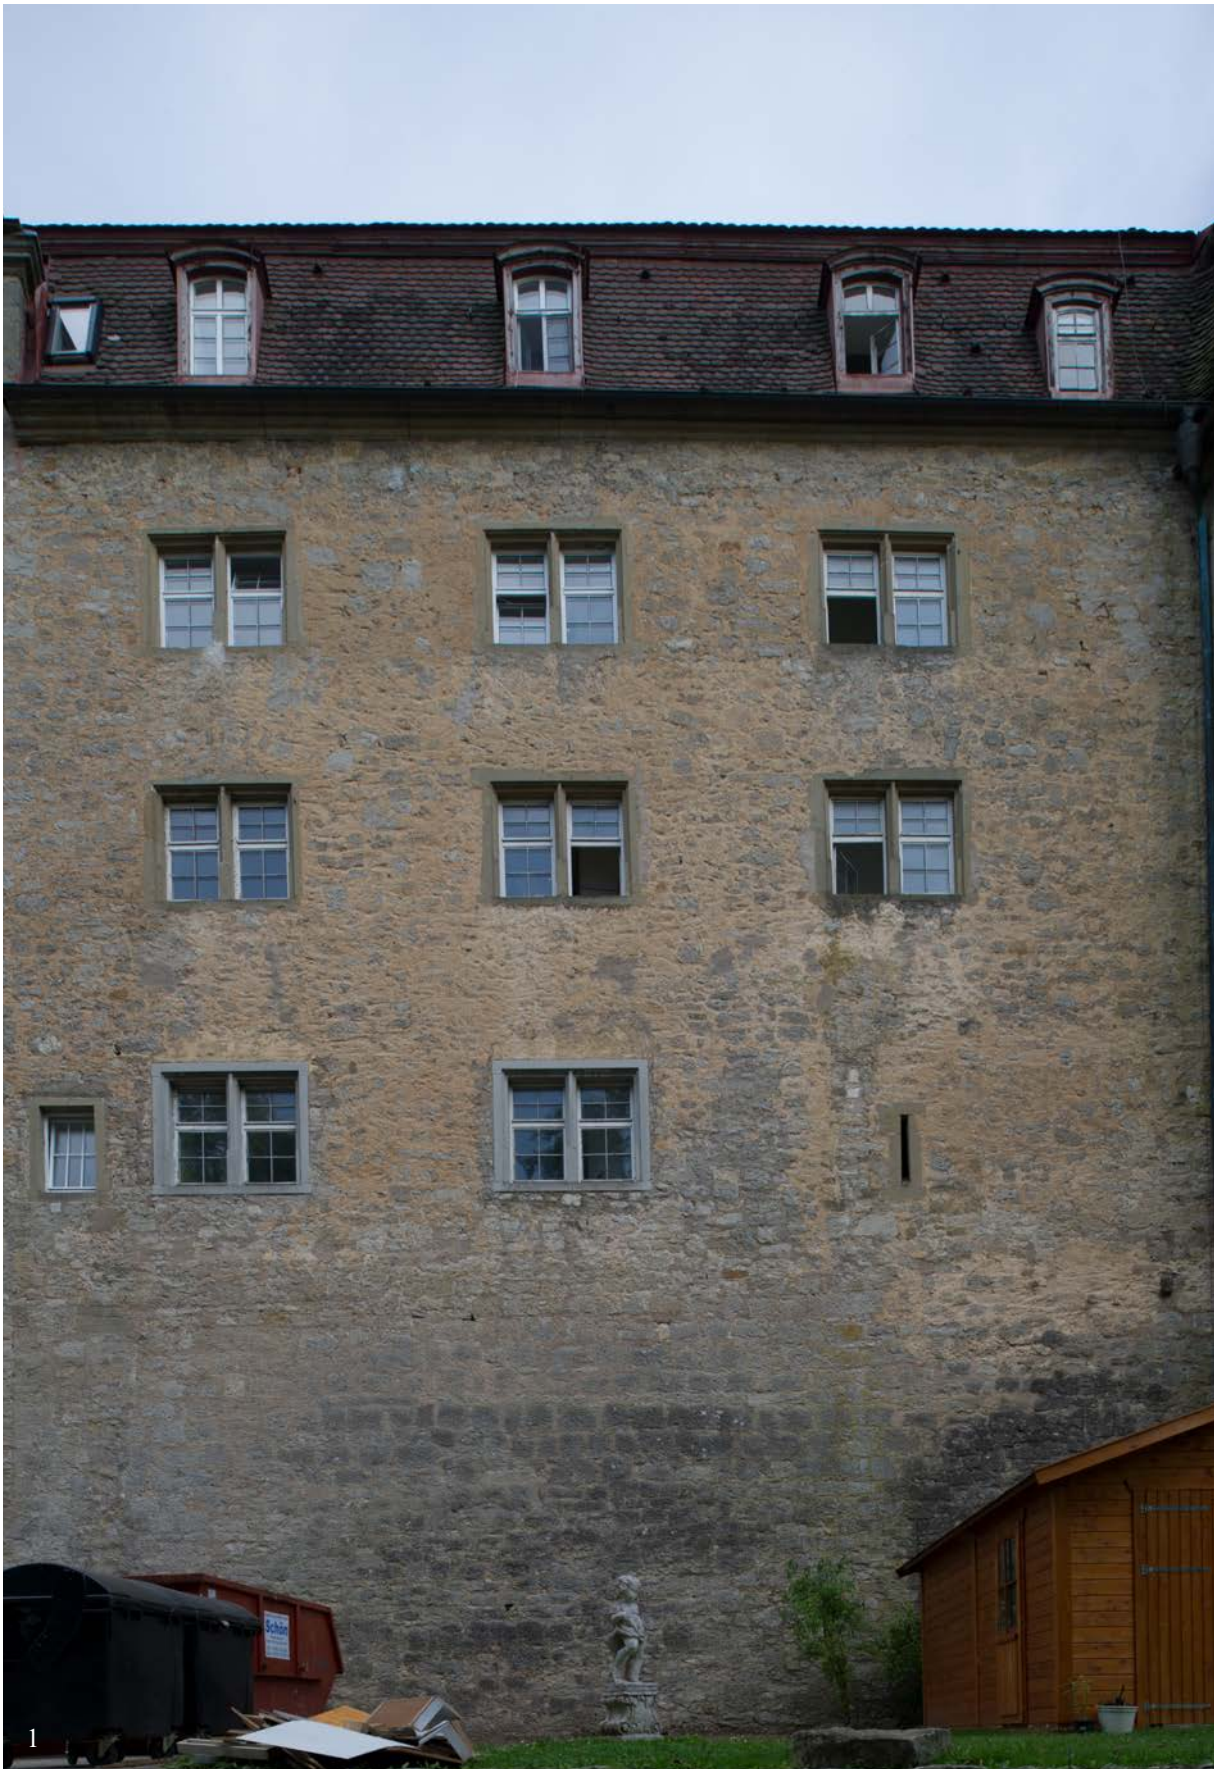
1 & 1a | Westfassade gegen Osten (Juli 2017), im Detail rechts (1a) Befundmarkierung der Burgzwingermauer in Form eines regelmäßigen Schichtenmauerwerks aus grob gespitzten Kalksteinquadern mittleren Formats, das den anstehenden Felsen bis auf Höhe des Erdgeschosses verkleidet, wohl 14./15. Jahrhundert, aufgehendes Mauerwerk in Bauphase III.1b aufgeführt (Juli 2017); Detail Baufuge gegen den Saalbau s. X.3 | © Isabel Muehlhaus TUM (bearb. LG)

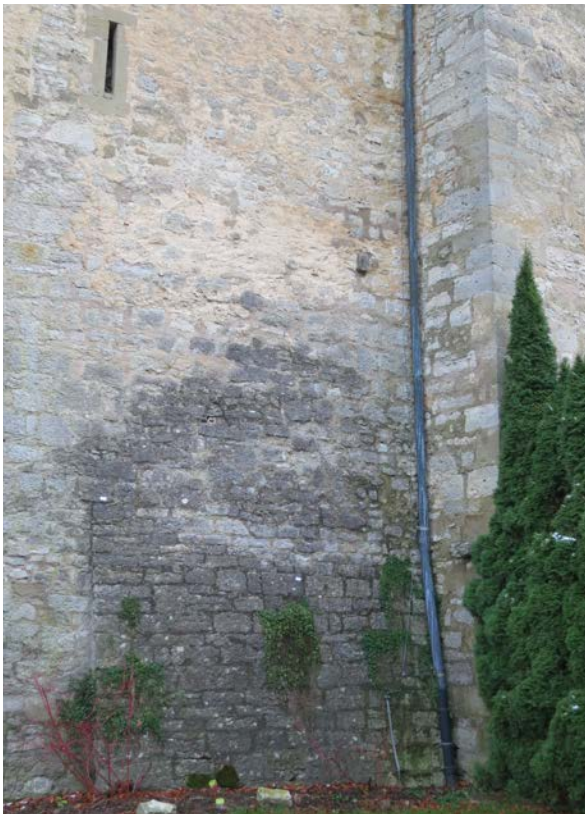
2 | Westfassade, Fundamentmauer am Eck zum vorderen Schlossbau, Teil der ehem. Burgzwingermauer aus Bauphase I.2 (s. X.1a) (Nov. 2015)

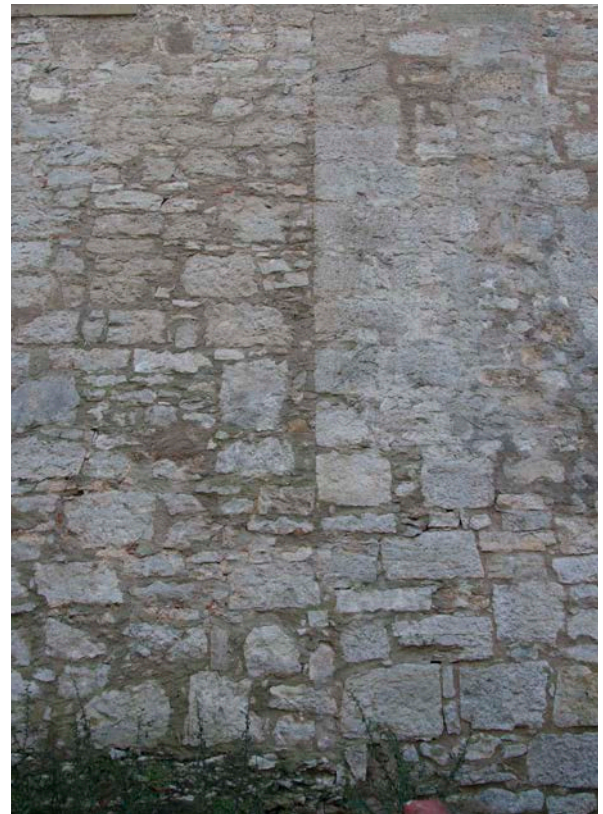
3 | Westfassade, Baufuge zwischen dem Fundament des Saalbaugiebels aus Bauphase III.1b (li.) und der ehem. Burgzwingermauer aus Bauphase I.2 (re.) (Jan. 2018)

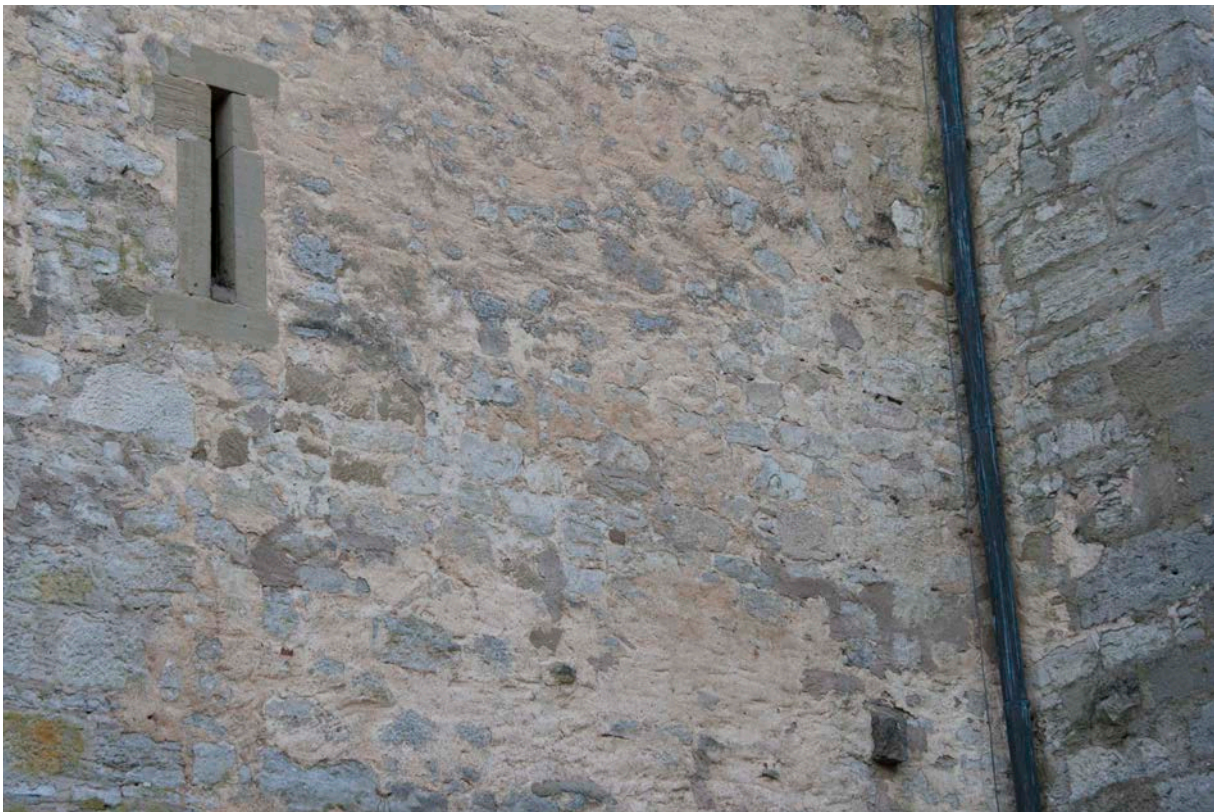
4 | Westfassade auf Höhe des Erdgeschosses, südlicher Abschnitt im Eck zum vorderen Schlossbau, Fensterschlitz (HbW-W-EG-F06) seitlich des ehemaligen Aborts (HbW-EG08; s. IV.2), Zusetzung vor 1866 (vgl. Grundriss IV.9) durch divergentes Mörtelbild im Mauerwerk evident (Jan. 2018); Innenansicht s. X.39-42

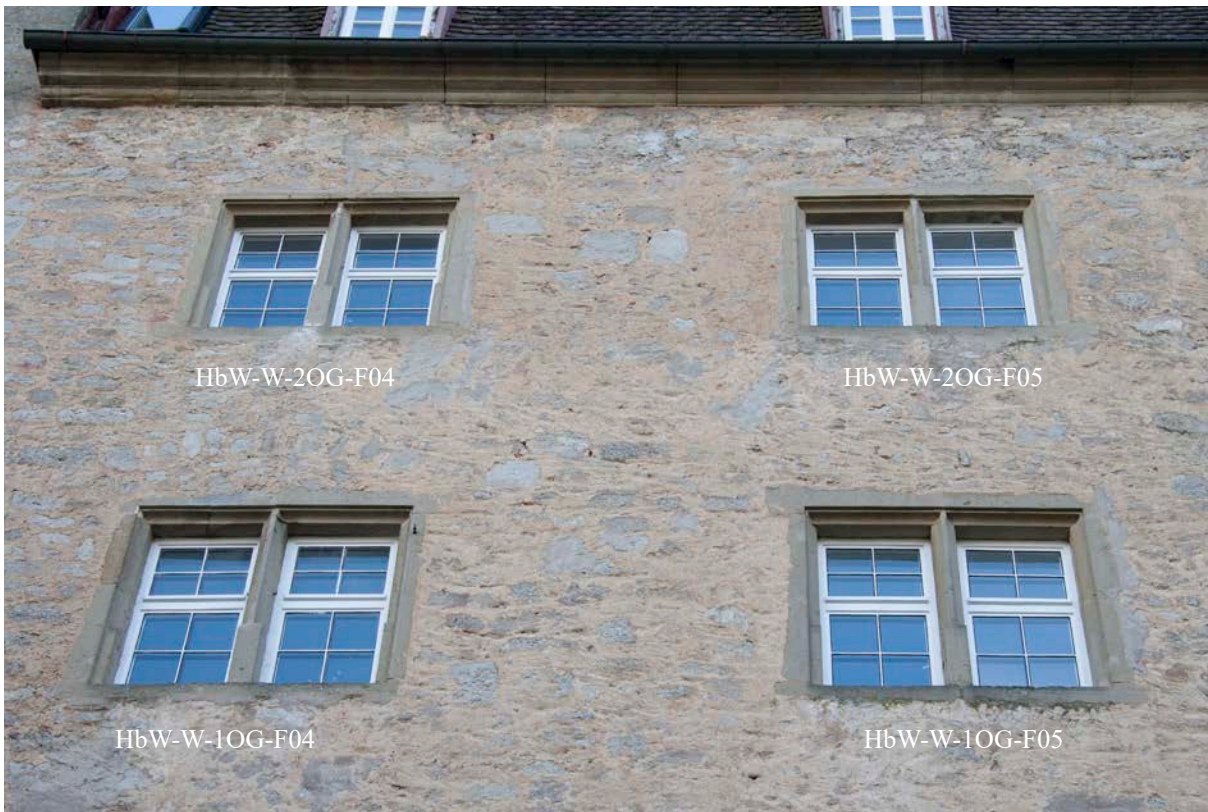
5 | Westfassade, Fenster HbW-W-1OG/2OG-F04 & F05 aus Bauphase III.1b, Mittelpostenfenster, Werksteinrahmen Typ C (s. Taf. XV) mit Hohlkehle und einseitig gekehltem Auslauf, Sandstein (Jan. 2018); Detailansicht Werksteinrahmen s. X.7
