Technische Universität München
Fakultät für Architektur
Lehrstuhl für Baugeschichte, Historische Bauforschung und Denkmalpflege

Schloss Kirchberg an der Jagst

Burg · Wittum · Residenz

Vollständiger Abdruck der von der Fakultät für Architektur der
Technischen Universität München
zur Erlangung des akademischen Grades eines
Doktors der Philosophie (Dr. phil.)
genehmigten Dissertation

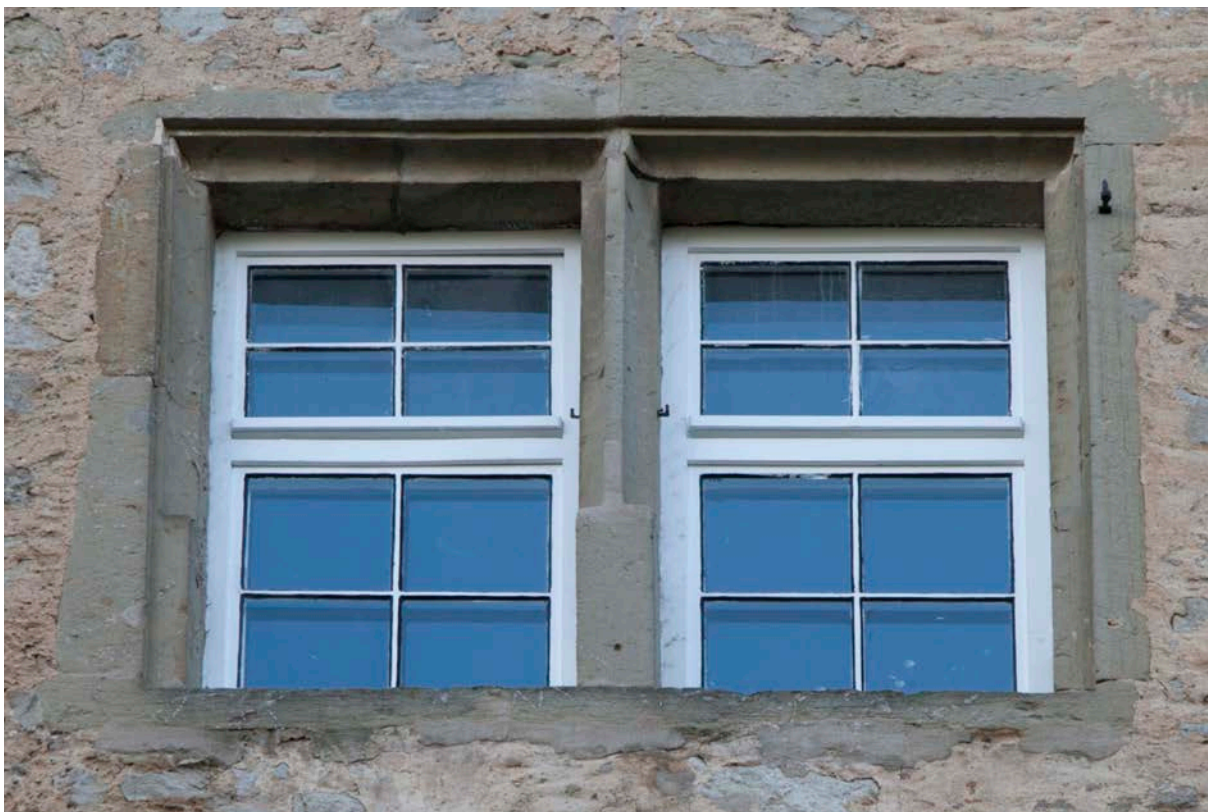
6 | Westfassade, Fenster HbW-W-1OG-F04 aus Bauphase III.1b, Mittelpostenfenster, Werksteinrahmen Typ C (s. Taf. XV) mit Hohlkehle und einseitig gekehlten Auslauf, Sandstein (Jan. 2018); vgl. u. a. XI.22-24

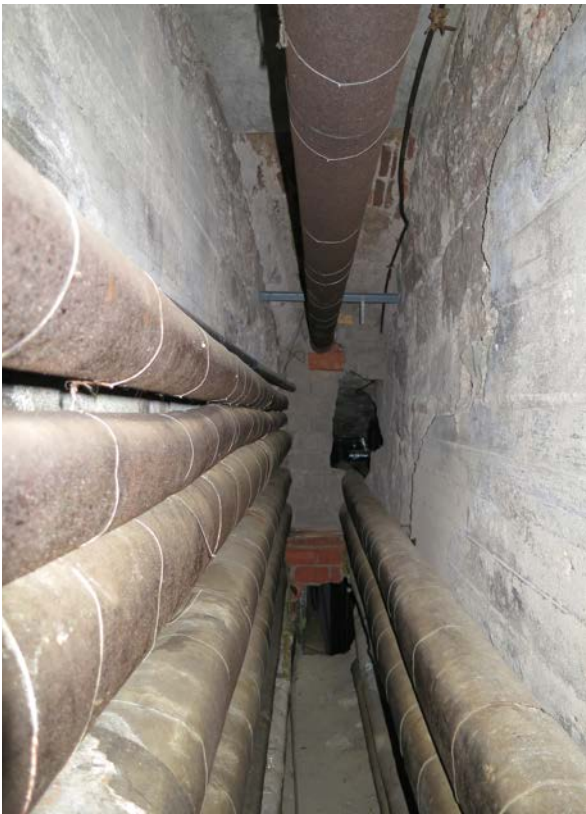
8 | 1. UG, Technikgang (HbW-1UG01) gegen Norden, 1954 angelegt, im Hintergrund Wandausbruch am Gewölbe des Saalbaukeller (Nov. 2015); Details Seitenwände s. X.9 & 10

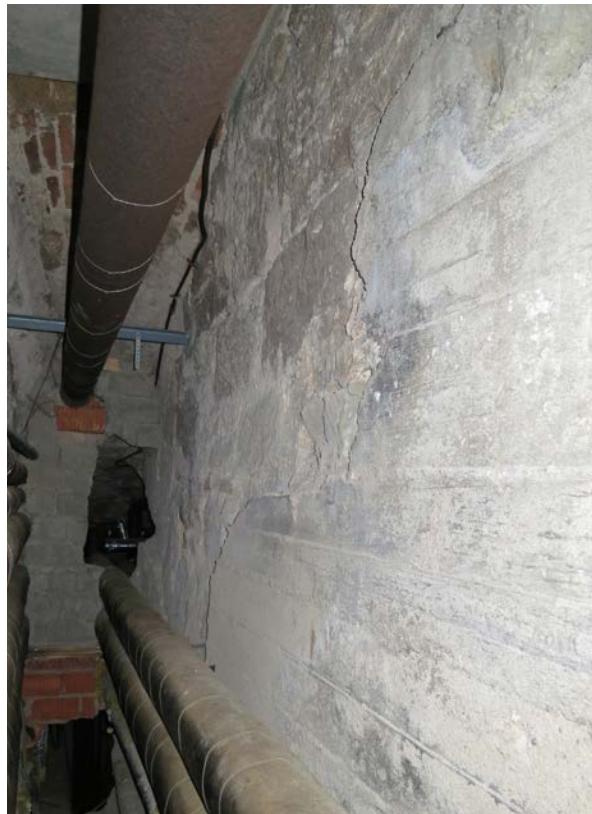
9 | 1. UG, Technikgang (HbW-1UG01) gegen Norden, Ostwand, regelmäßiges Schichtenmauerwerk aus großformatigen, grob gespitzten Kalksteinquadern, gen Süden mit Beton verschalt, entspricht Fundament der barocken Westfassade aus Bauphase IV.2c (Nov. 2015)

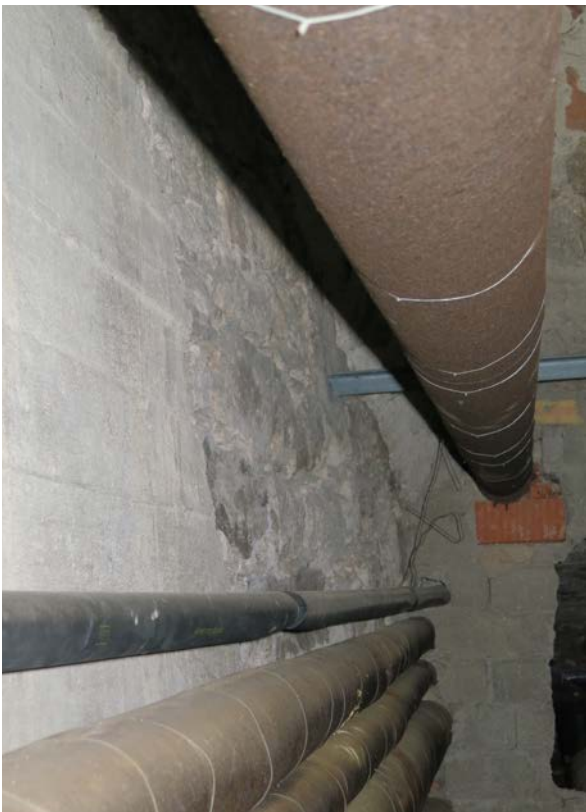
10 | 1. UG, Technikgang (HbW-1UG01) gegen Norden, Südwand, regelmäßiges Schichtenmauerwerk aus großformatigen, bruchrauen Kalksteinquadern, gen Süden mit Beton verschalt, wohl Fundament der ehem. inneren Burgringmauer aus Bauphase I.1 (Nov. 2015)

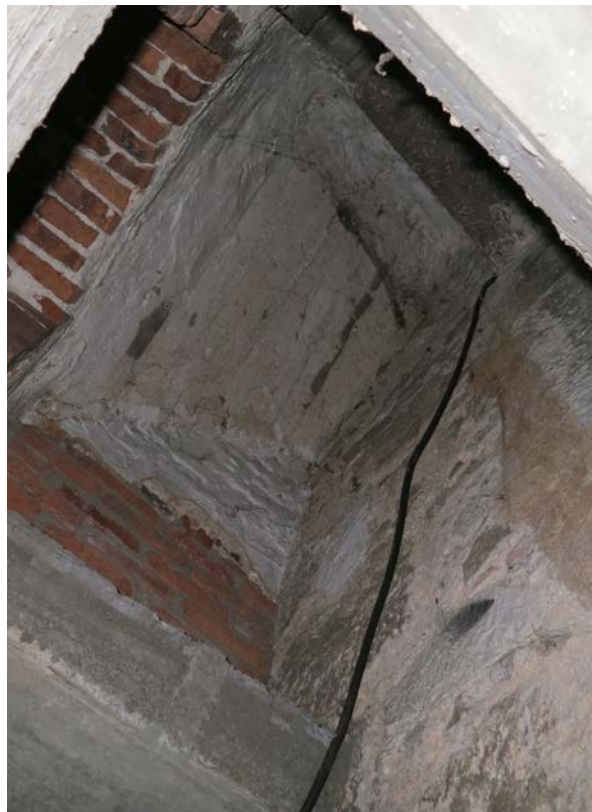
11 | 1. UG, Technikgang (HbW-1UG01), Untersicht Treppe HbW-Tr1-EG(1UG) über dem nördlichen Ende, rechts Fundamentmauer der Westfassade aus Bauphase IV.2c, links überwölbter Hohlraum (Funktion unklar?) (Nov. 2015)

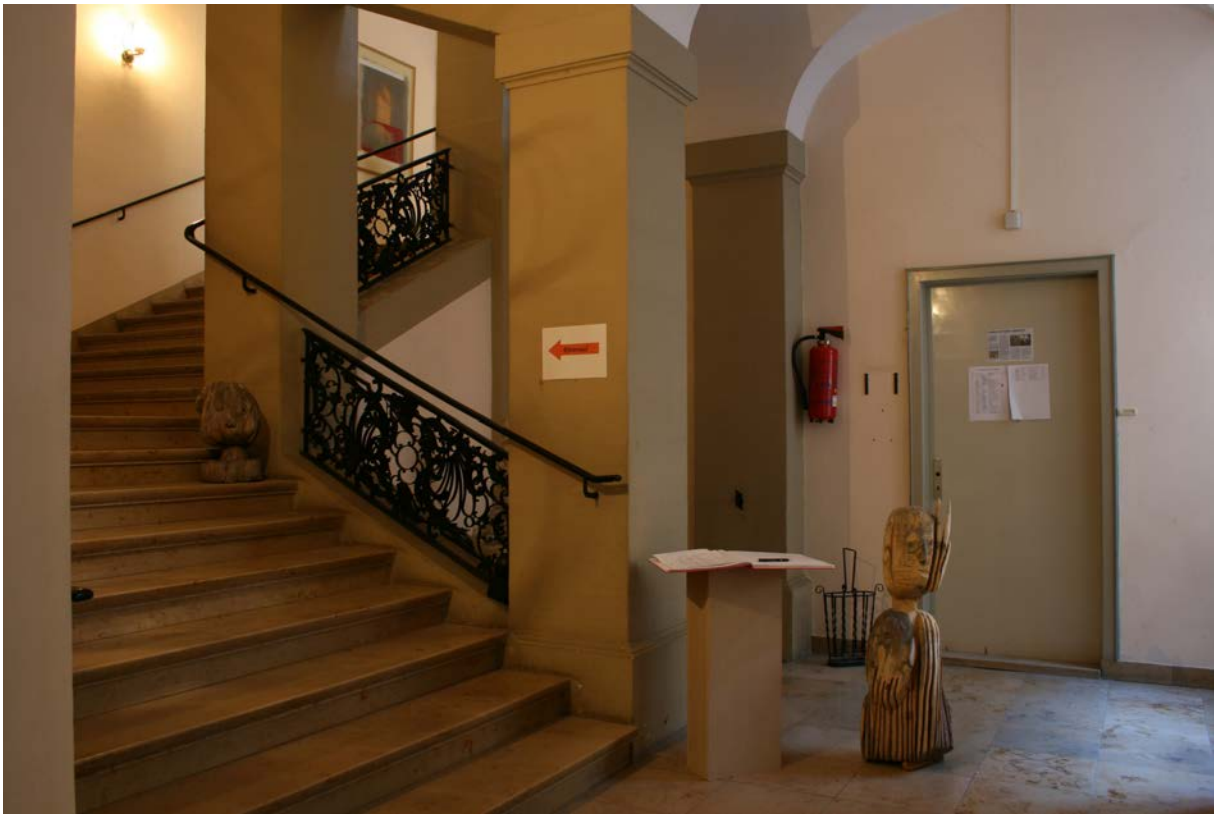
12 | Erdgeschoss, barockes Treppenhaus (HbW-Th1) aus Bauphase IV.2c gegen Norden, viergeschossige, dreiläufige Winkeltreppe mit zwei Viertelpodesten und schmiedeisernen Geländern, rechts Zugang zu Raum HbW-EG11, nach 1944 abgeteilt (Nov. 2012)

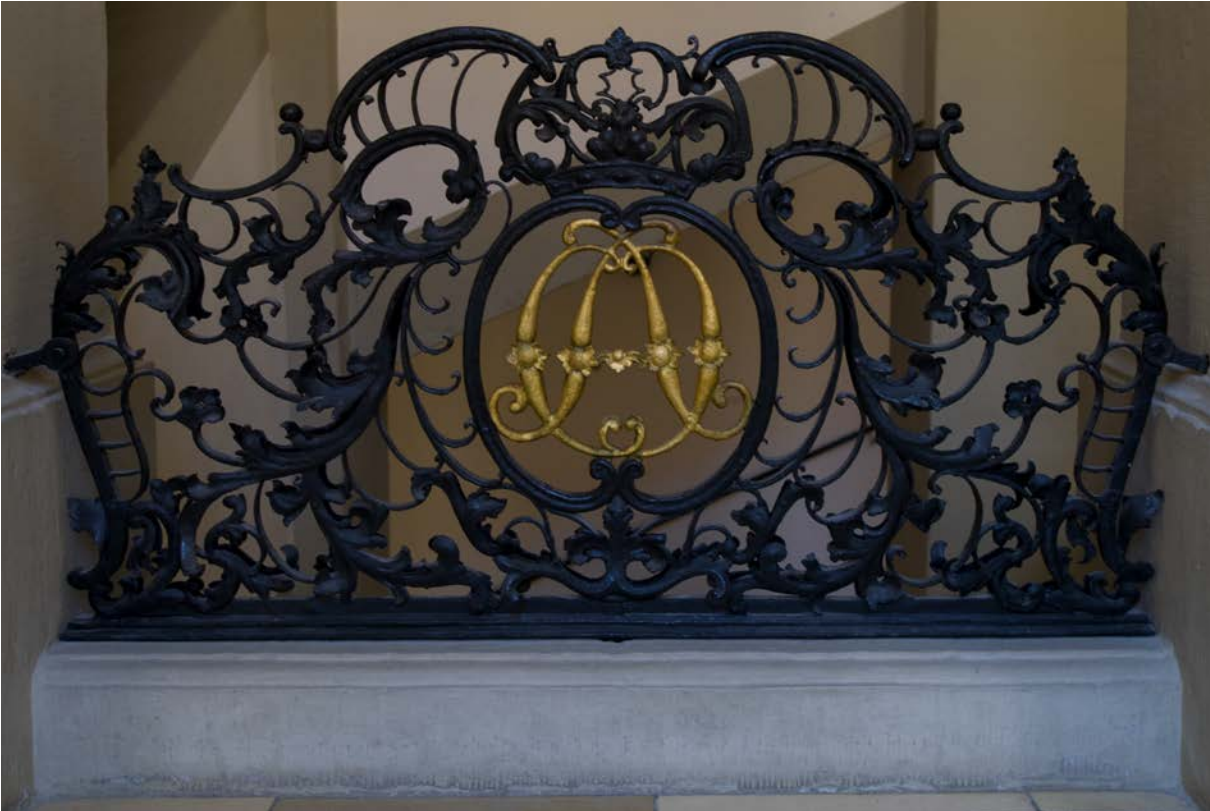
14 | 1. Obergeschoss, schmiedeeisernes Geländer am barocken Treppenhaus (HbW-Th1) aus Bauphase IV.2c mit den vergoldeten Initialen des Bauherrn Carl August von H.-Kirchberg, 1757/58 gefertigt vom Kirchberger Schlosser Sigmund Schlecht (Juli 2017); Detail s. X.15, zu den Entwürfen s. X.74-76

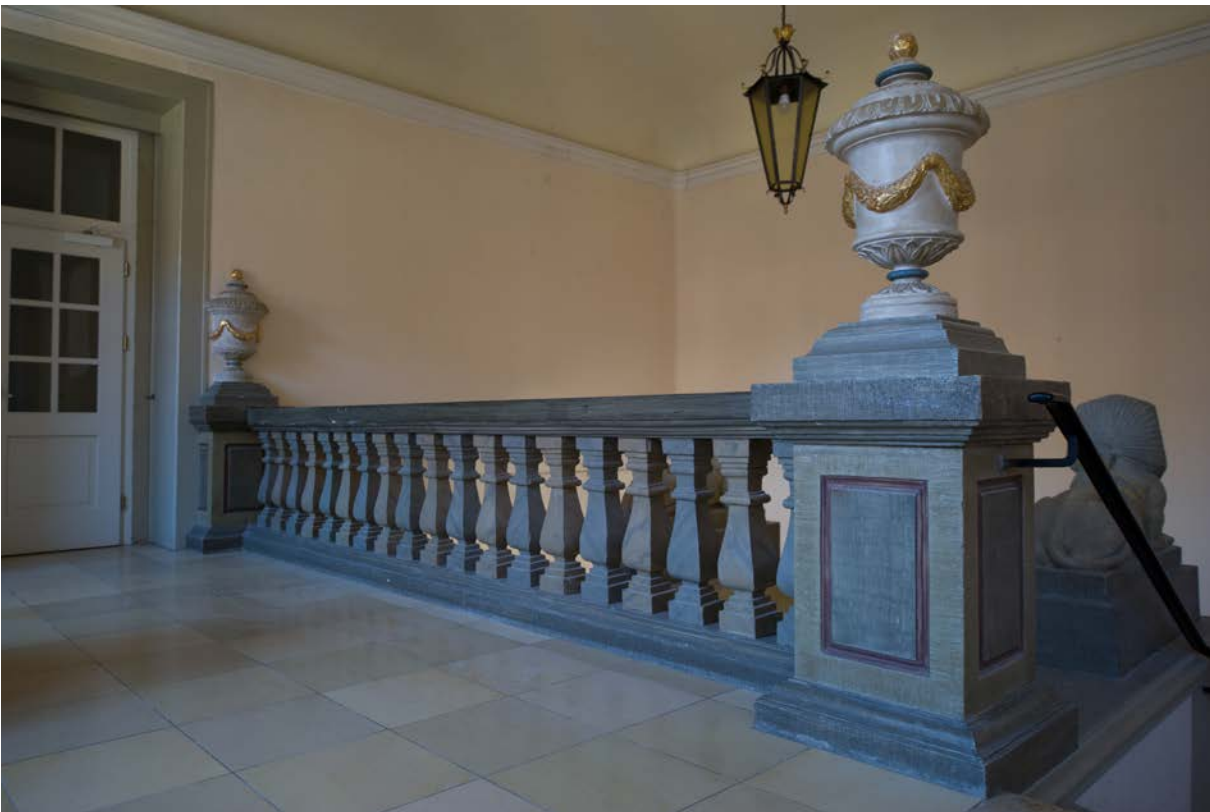
20 | Mansarde, Balustergeländer aus Bauphase IV.1b (ehem. Geländer des Galeriebaus Ost) als Absturzsicherung gegen das Treppenhaus, zweitverwendet beim Bau des Treppenhauses (HbW-Th1) in Bauphase IV.2c, Holz, polychrom gefasst (Juli 2017); Detail Baluster s. X.21, Detail Vase s. X.22 | © Isabel Muehlhaus TUM

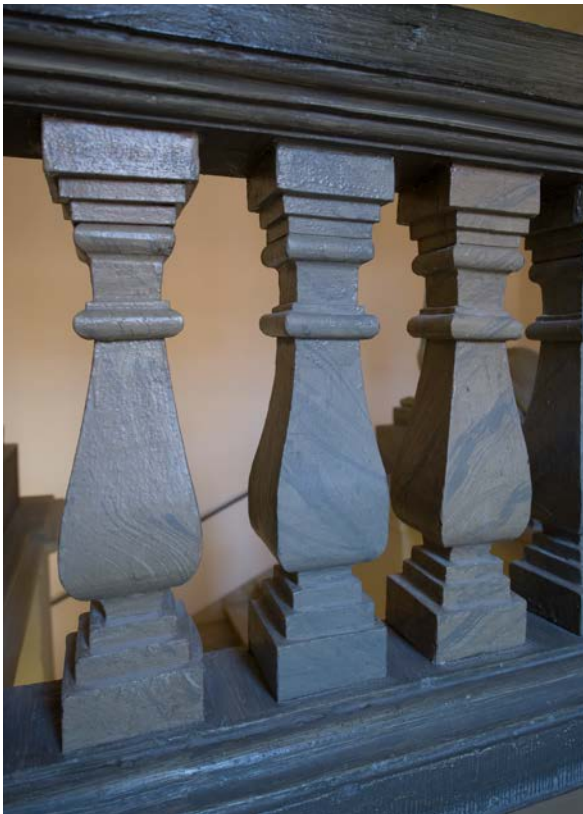
21 | Mansarde, Baluster aus Bauphase IV.1b, Holz, bunt marmoriert (Juli 2017); Gesamtansicht Geländer s. X.20 | © Isabel Muehlhaus TUM

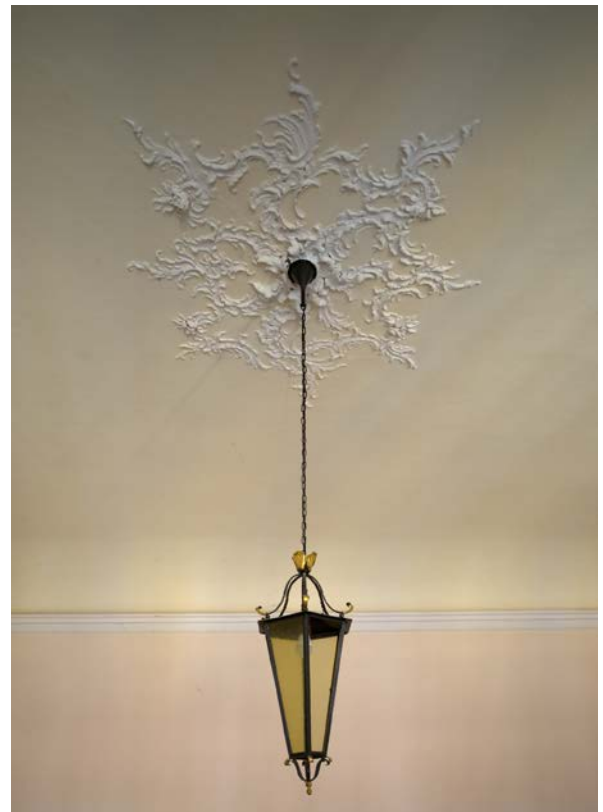
24 | Mansarde, bauzeitliche Stuckrosette im Zentrum des Deckenplafonds über dem Treppenhaus (HbW-Th1), 1757 vom Würzburger Stuckateur Franz Oeder gefertigt (Juli 2017) | © Isabel Muehlhaus TUM

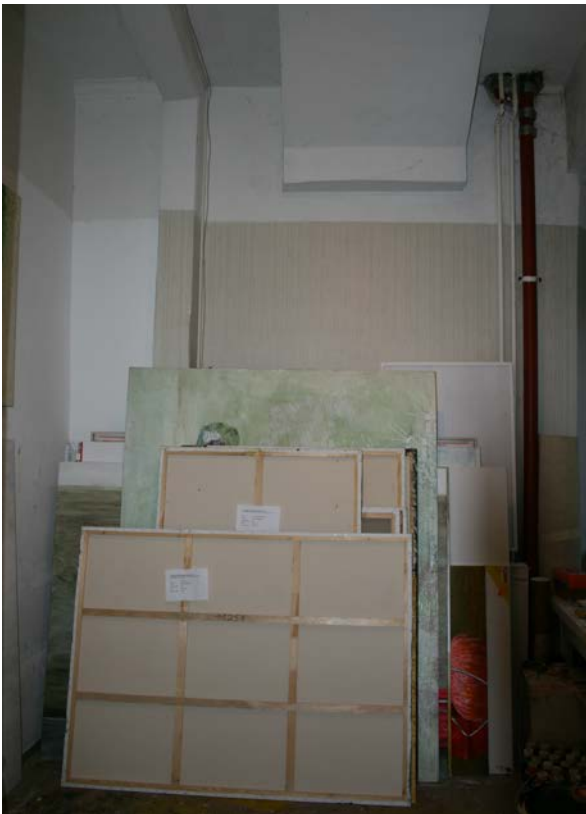
25 | EG, Südwand Raum HbW-EG05, unter der Decke
Untersicht des Treppenabsatzes, der im 1. OG vom
Treppenhaus in den rückseitigen Versorgungsgang führ-
te, wohl beim Umbau 1954 geschlossen (Nov. 2012)

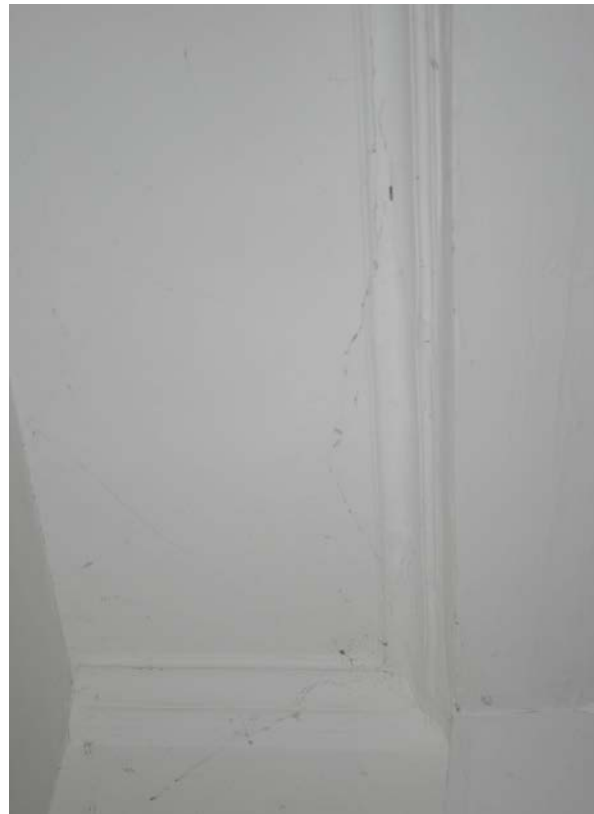
26 | EG, Raum HbW-EG05, Stuckreste über der Süd-
ostecke der ehem. Stube (1954 abgebrochen) (Nov.
2012)

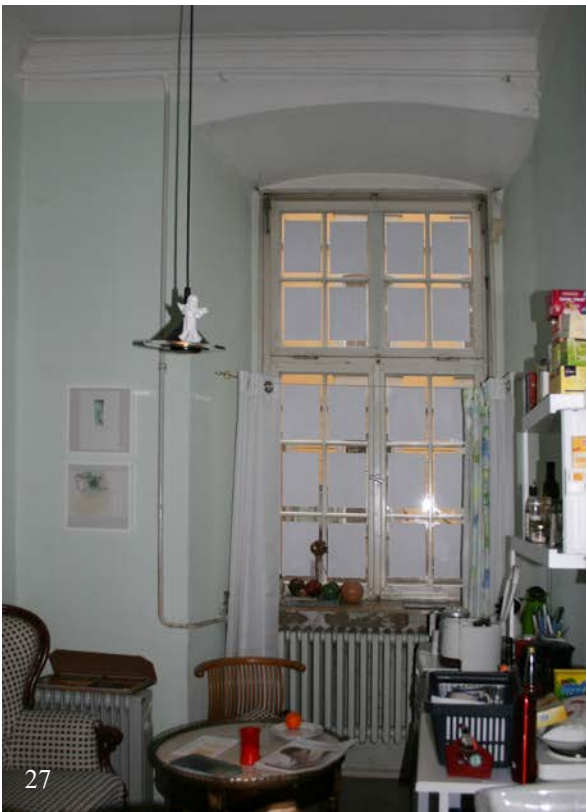
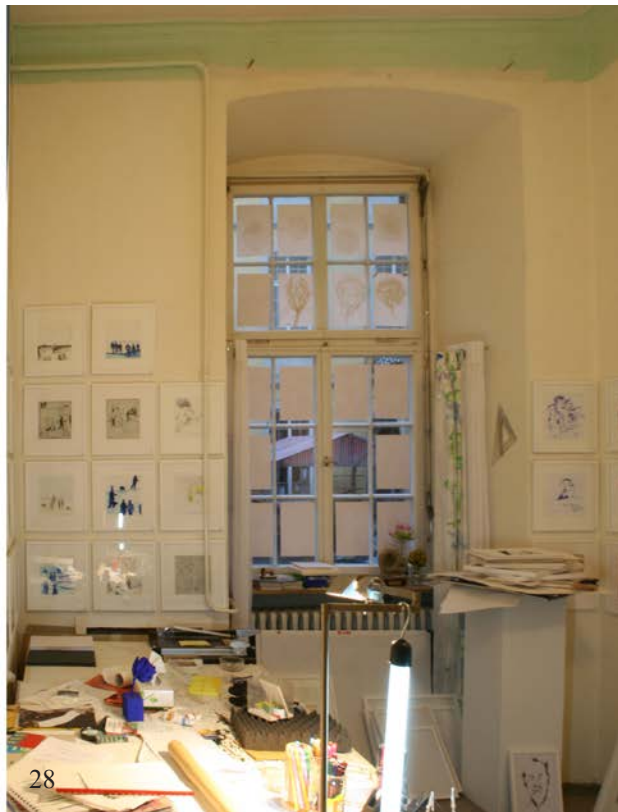
27 & 28 | Erdgeschoss, Südwand der ehem. Stube mit historischen Stuckprofilen am Deckenanschluss, 1954 in die
Räume HbW-EG09 (X.27) & HbW-EG10 (X.28) unterteilt (Jan. 2013)

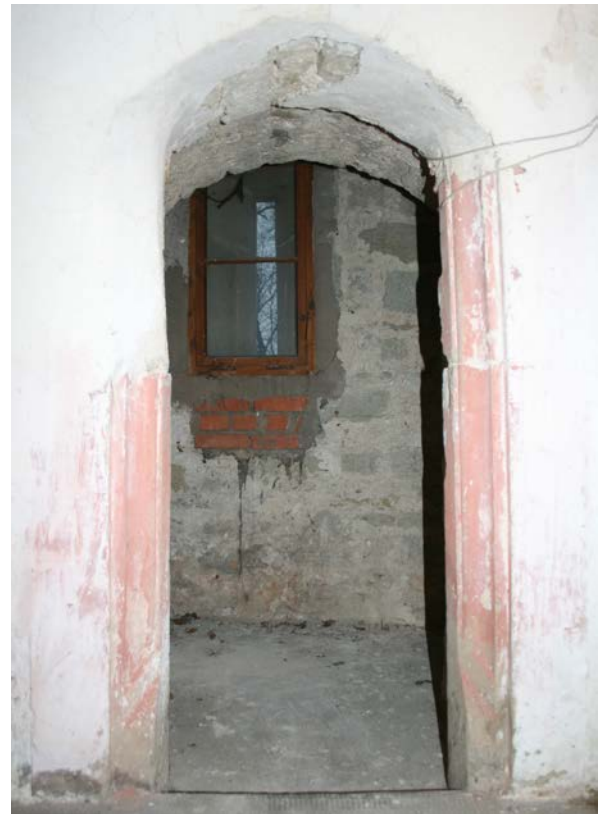
30 | EG, Durchgang (HbW-EG08-Wb-T01) zum ehem. Schießstand gegen Westen mit Werksteinrahmen vom Typ A aus Bauphase II (s. Taf. XIVa), in Bauphase IV.2c zweitverwendet (Nov. 2012); zur Fassung s. X.31 & 32

31 | Erdgeschoss, Werksteinrahmen vom Typ A aus Bauphase II (s. Taf. XIVa), Detail nördlicher Türstock am Durchgang (HbW-EG08-Wb-T01) zwischen den Räumen HbW-EG07 & 08, Schichtenfolge Befundstelle 012: Stein, Gelb, Gelb, Rot (Sept. 2016); Gesamtansicht s. X.30, Details Rückseite s. X.33 & 34 | abgeb. in FELDTKELLER 2016

32 | Erdgeschoss, Raum unter der Treppe (HbW-EG07), gemauerter, verputzter Bogen über dem Durchgang (HbW-EG08-Wb-T01) zum Schießstand (HbW-EG08) gegen Westen, Schichtenfolge Befundstelle 011: Stein, Putz, helle Tünche (Sept. 2016); Gesamtansicht s. X.30 | abgeb. in FELDTKELLER 2016

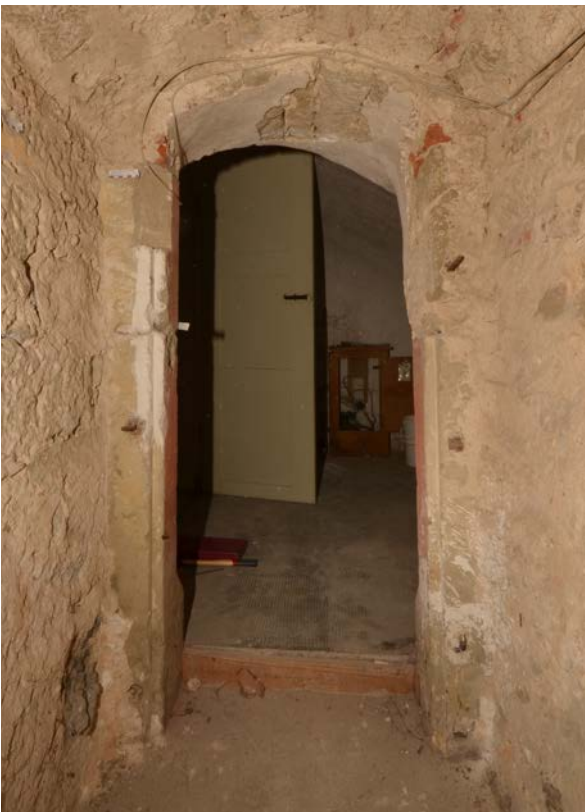
33 | EG, Durchgang HbW-EG08-Wb-T01 gegen Osten, Blick auf die Rückseite des Werksteinrahmens aus Bauphase II mit schmiedeeisernem Kloben (re.) und Schlaufe (li.) (Sept. 2016); zur Fassung s. X.34 | abgeb. in FELDTKELLER 2016

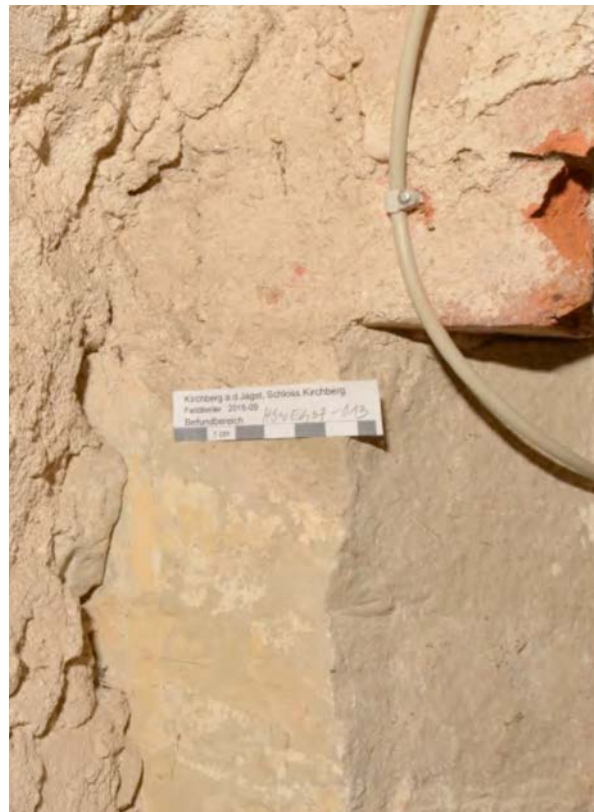
34 | EG, Durchgang HbW-EG08-Wb-T01, Detail Rückseite nördlicher Türstock, Schichtenfolge Befundstelle 010: Stein, Gelb, Gelb (Sept. 2016); Gesamtansicht s. X.33 | abgeb. in FELDTKELLER 2016

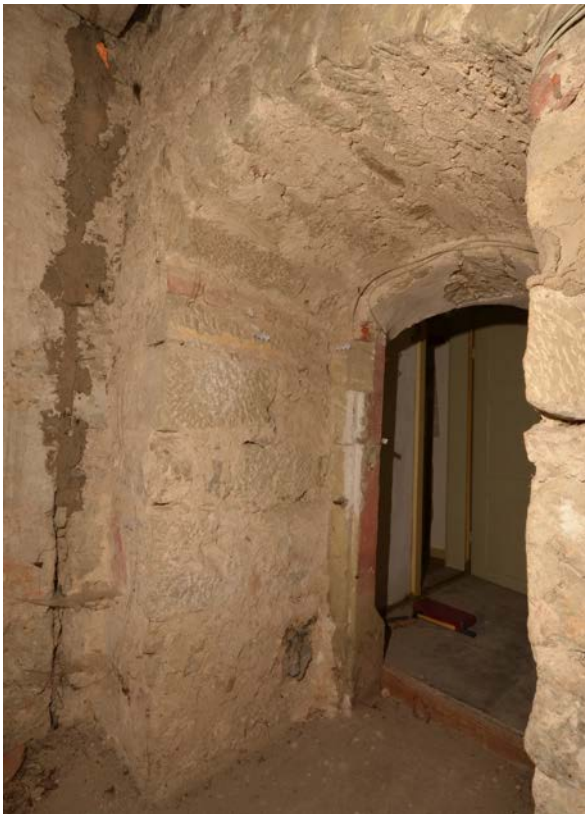
35 | EG, Nordostecke am Schießstand (HbW-EG08), Blick in den Durchgang (HbW-EG08-Wb-T01), links Baufuge zwischen der Seitenmauer (li.) aus Bauphase III.1b und der Treppenhaus-Rückwand (re.) aus Bauphase IV.2c (Sept. 2016); zur Fassung der nördlichen Laibung s. X.36-38 | abgeb. in FELDTKELLER 2016

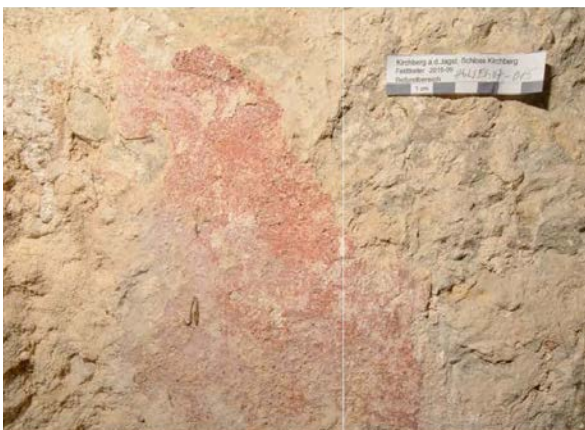
37 | EG, Ostwand am ehem. Schießstand (HbW-EG08), Befundstelle 013, Schichtenfolge: Stein, Gelb, Gelb, Putz, Rot (Sept. 2016); Befundstellenmarkierung s. X.36 (blauer Pfeil) | abgeb. in FELDTKELLER 2016

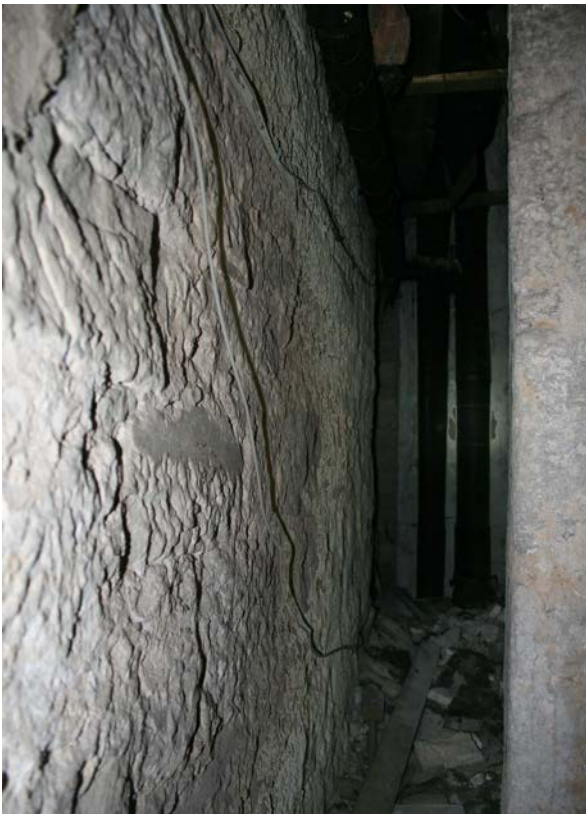
39 | EG, Fortsatz zum ehem. Abort (HbW-EG08) gegen Süden, links die Rückwand des Treppenhauses aus Bauphase IV.2c, rechts südliche Laibung des Schießstands (HbW-W-EG-F07) (Nov. 2012)

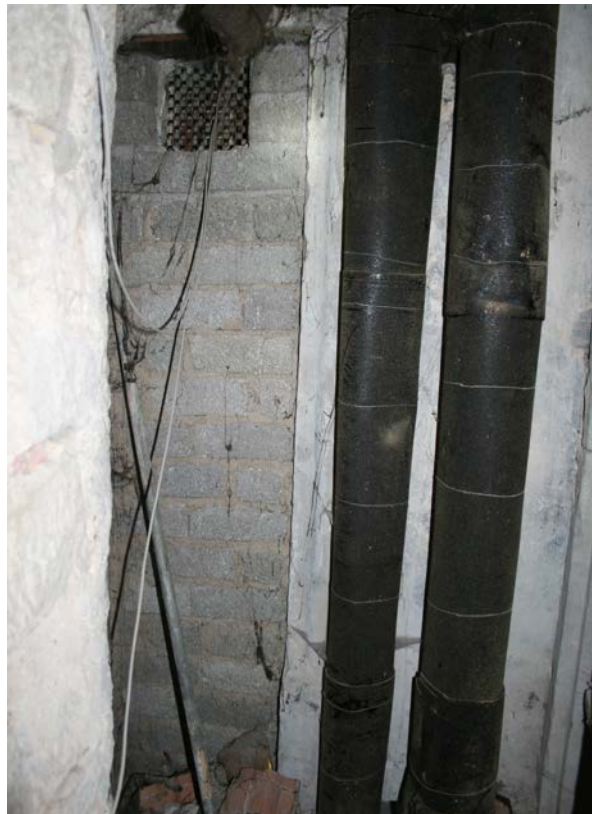
40 | EG, Raum HbW-EG08, Südwand im Bereich des ehem. Aborts, links ehem. Ausgang aus dem vorderen Schlossbau, wohl in Bauphase IV.2c geschlossen, Zusetzung modern erneuert (Nov. 2012)

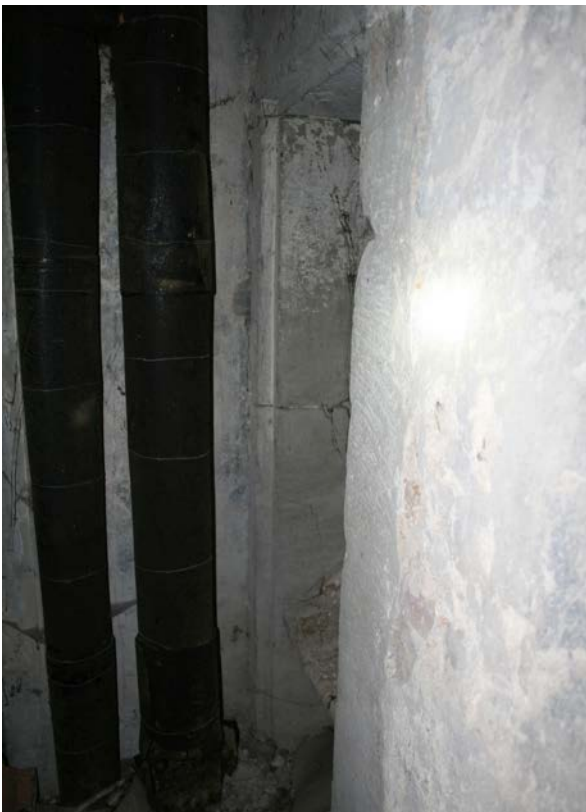
41 | EG, ehem. Abort aus Bauphase III.1b in der Südwestecke von Raum HbW-EG08 (Nov. 2012); zu den historischen Fassungen s. X.42

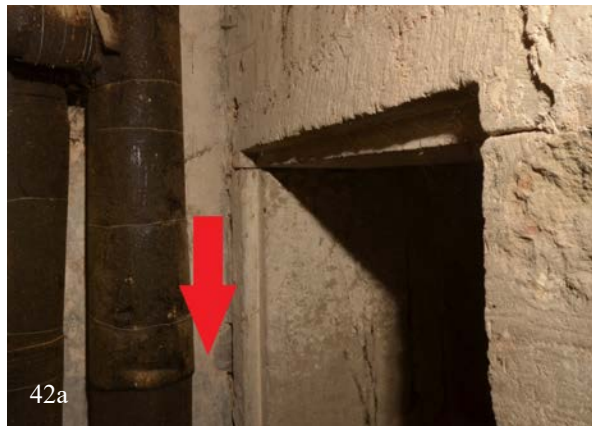
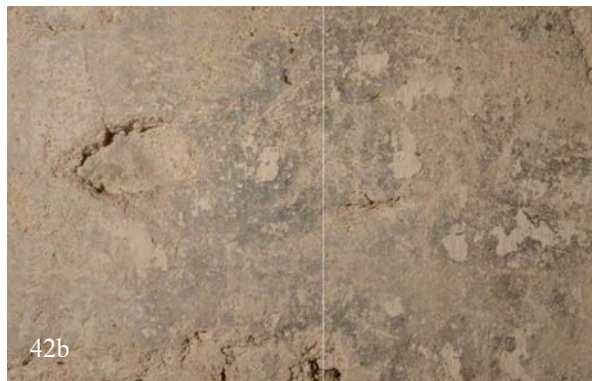
42a/b | EG, Südwestecke von Raum HbW-EG08 im Bereich des ehem. Aborts, Befundstelle 014, Schichtenfolge: Stein, Putz, Grau, helle Tünche (Sept. 2016); Gesamtansicht s. X.41 | abgeb. in FELDTKELLER 2016

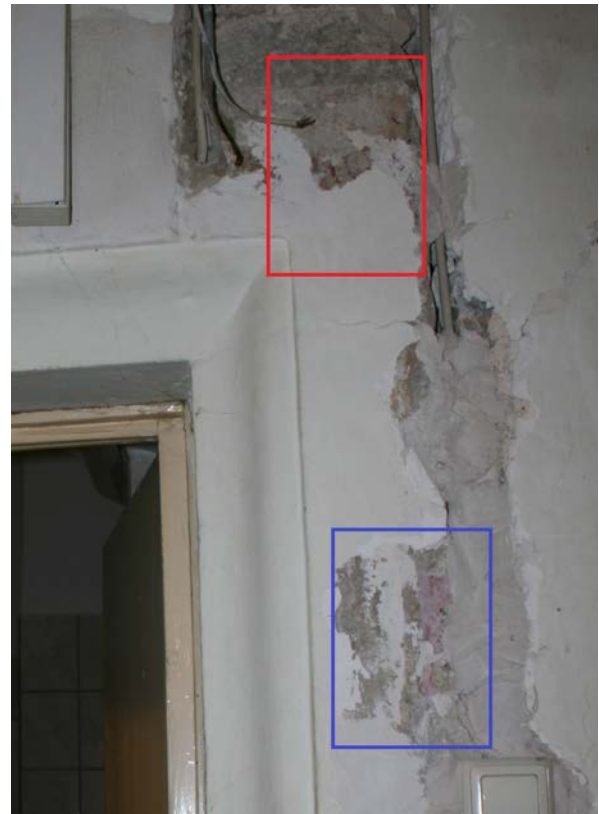
51 | 1. OG, ehem. Abort (HbW-1OG06), historische Farbreste an der Südwand (ehem. Außenwand des vorderen Schlossbaus) mit Befundstellenmarkierung (Jan. 2013); Details Befunde s. X.52 & 53

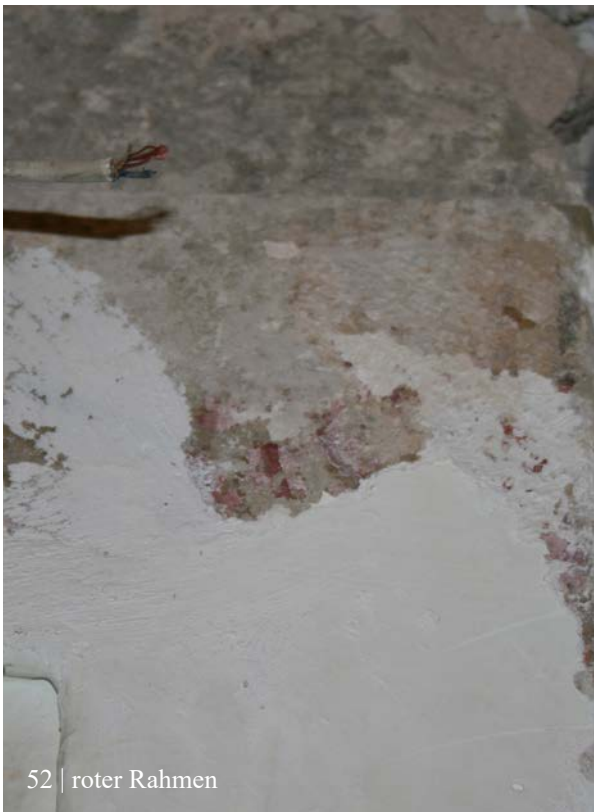
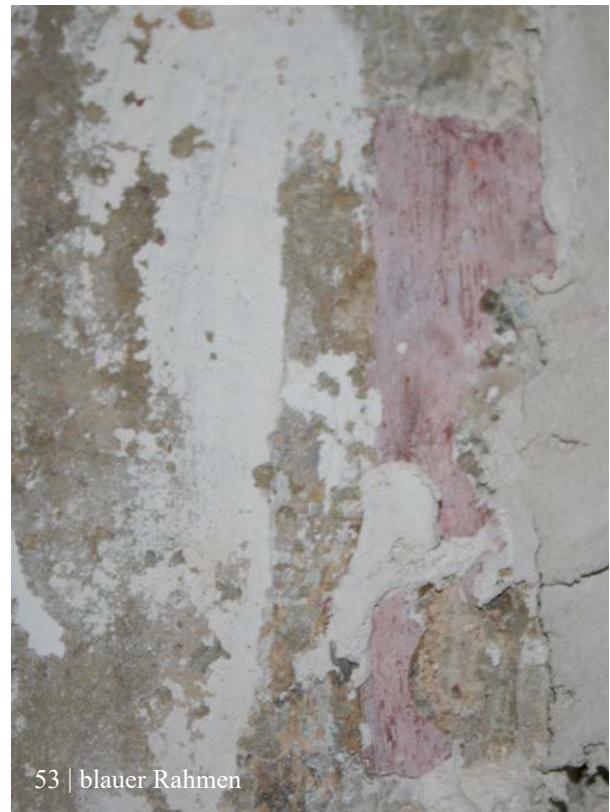
52 & 53 | 1. Obergeschoss, ehem. Abort (HbW-1OG06), Durchgang in den vorderen Schlossbau (HbS-1OG18-Wa-T01) mit rot modulierten Farbresten am Werksteinrahmen als oberste Fassung unter der modernen Tünche (Jan. 2013); Gesamtansicht mit Befundmarkierung s. X.51, vgl. entsprechende Befunde im 2. Obergeschoss s. X.62-64

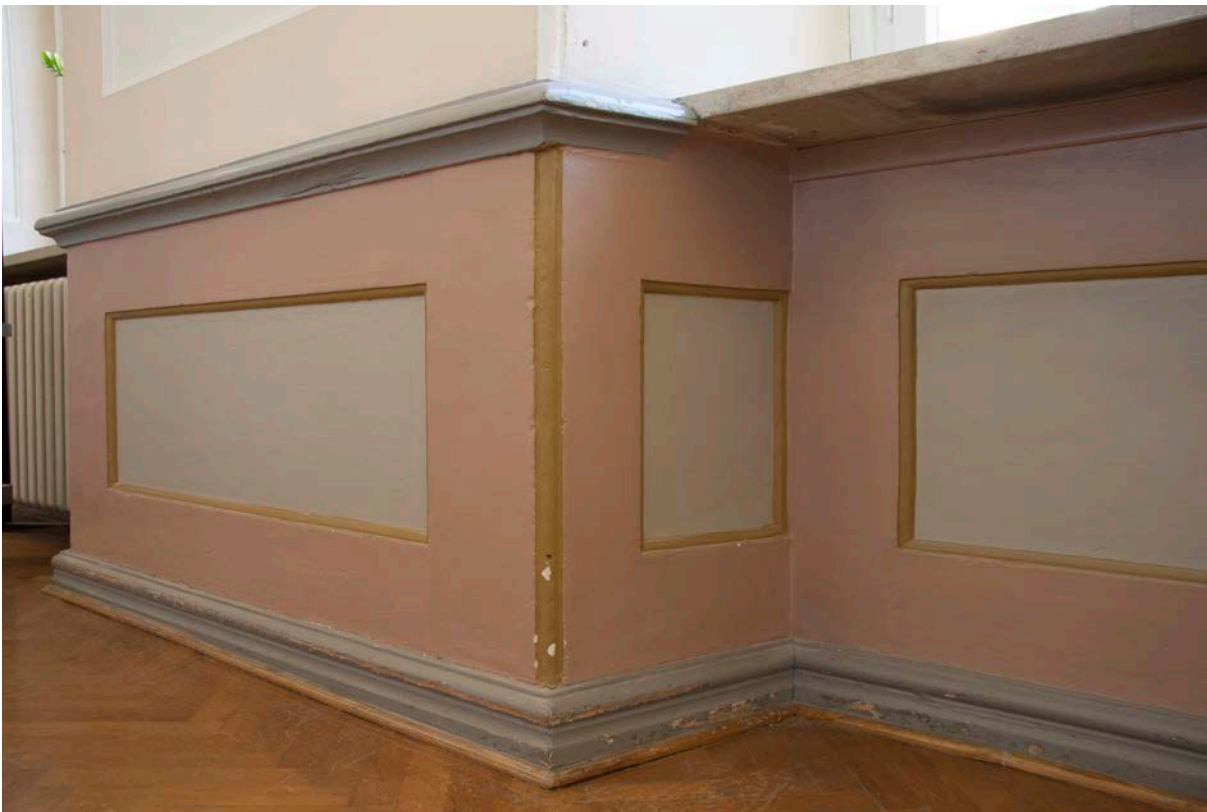
56 | 2. Obergeschoss, gefelderte Lamperie mit profilierten Leisten und Viertelstäben an der Ostwand des Gangs (HbW-2OG02) im Bereich des ehem. Saalvorzimmers, Holz, polychrom gefasst, wohl aus Bauphase IV.2c (Juli 2017)

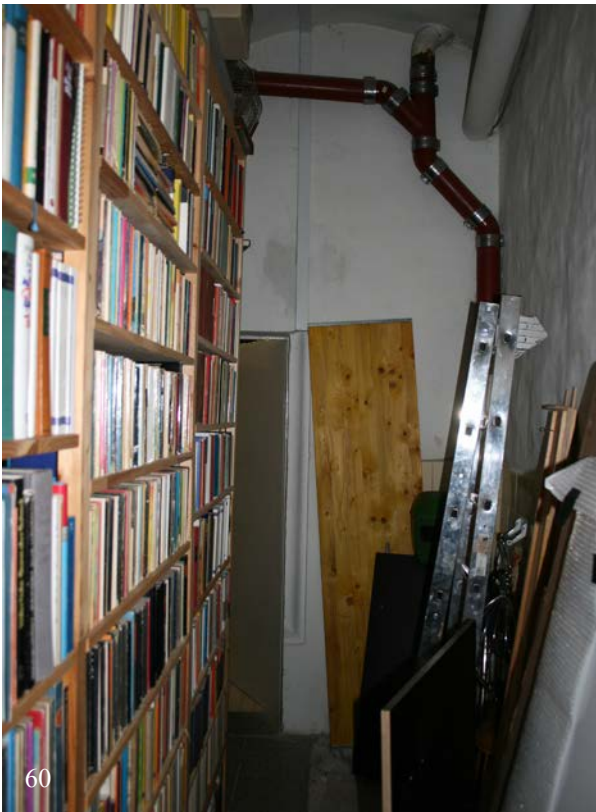
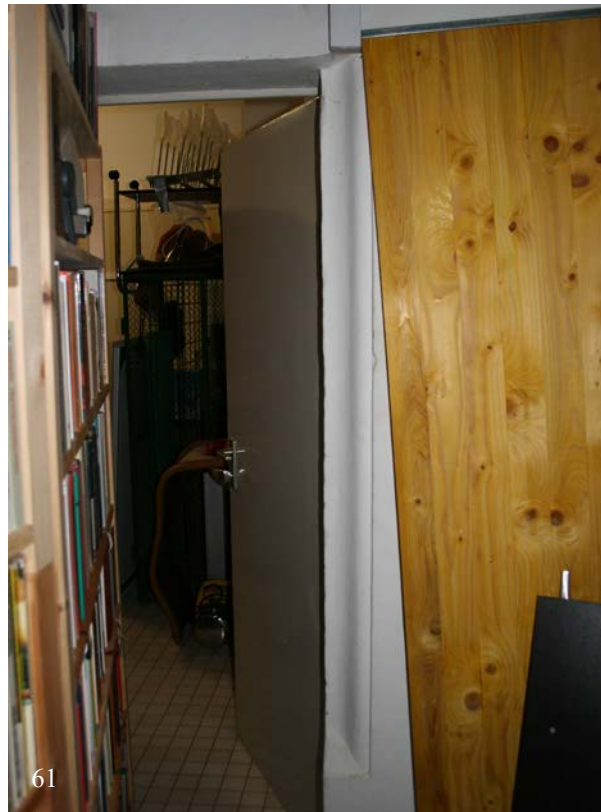
60 & 61 | 2. Obergeschoss, ehem. Abort (HbW-2OG05) hinter dem Treppenhaus gegen Süden, im Hintergrund Durchgang (HbS-2OG17-Wa-T01) in den vorderen Schlossbau mit historischem Werksteinrahmen (61) vom Typ B mit Karniesprofil und einseitigem Auslauf mit Karnies (s. Taf. XIVb) aus Bauphase II (Jan. 2013)

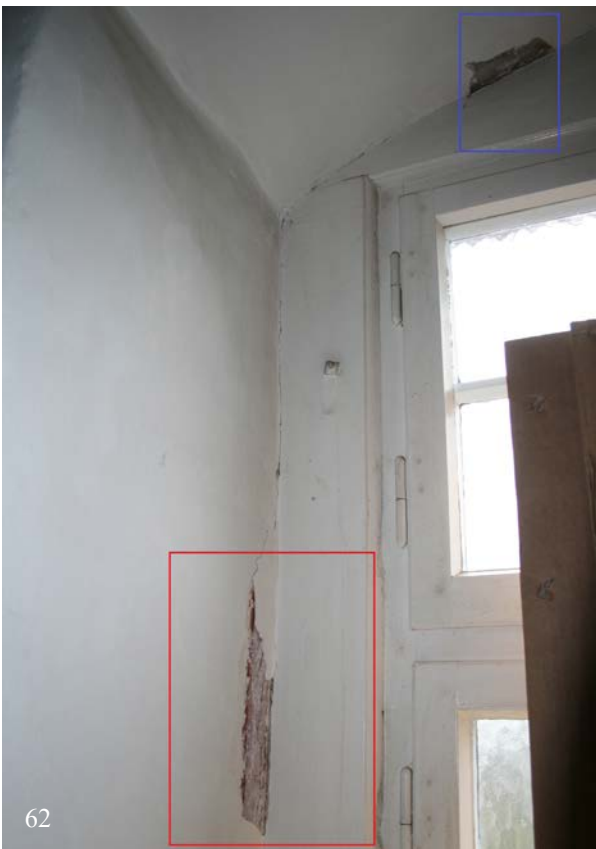
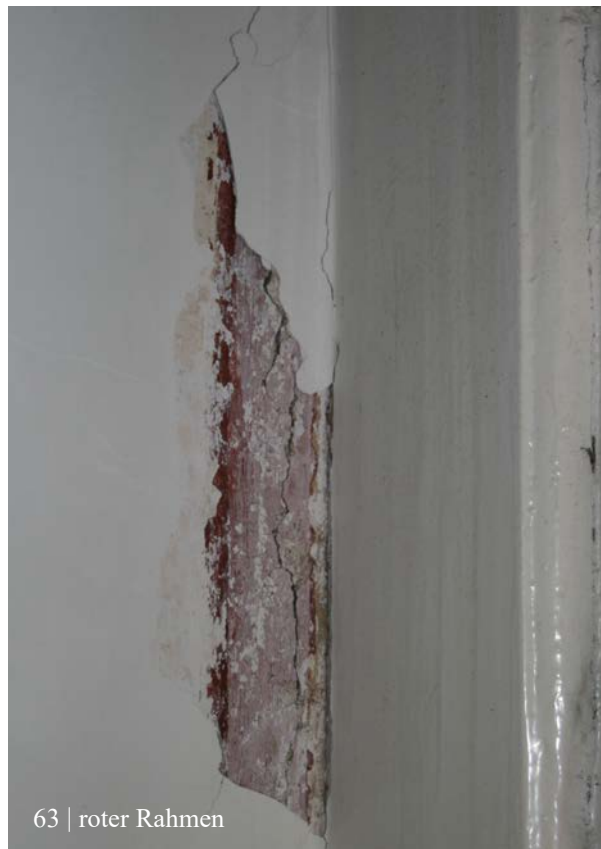
62-64 | 2. Obergeschoss, ehem. Abort (HbW-2OG05), südliche Fensterlaibung (HbW-W-2OG-F06) mit Resten einer rot modulierten Farbfassung als oberste Fassung unter der modernen Tünche (63 & 64) (Jan. 2013); vgl. entsprechende Befunde am Türrahmen des ehem. Aborts im 1. OG s. X.51-53

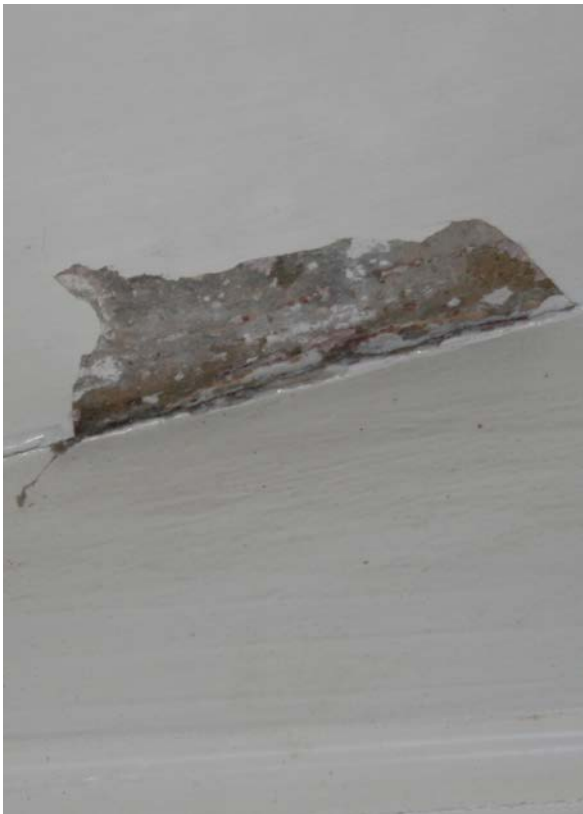
64 | 2. OG, ehem. Abort (HbW-2OG05), hell- und dunkelrote Farbreste unter Putz im Laibungsbogen der Fenster- nische (HbW-W-2OG-F03) (Jan. 2013); Gesamtansicht mit Befundmarkierung (blauer Rahmen) s. X.62

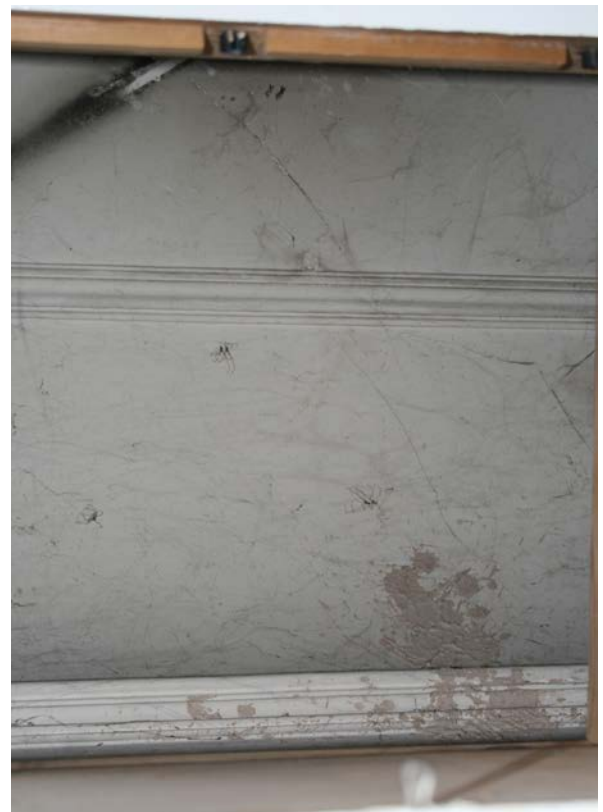
67 | Mansarde, Flur im Bereich der ehem. Kammer (HbW-1DG02), historische Deckenvoute mit säumenden Stuckprofilen unter der modernen Abhängung, 18./19. Jh. (Nov. 2012)

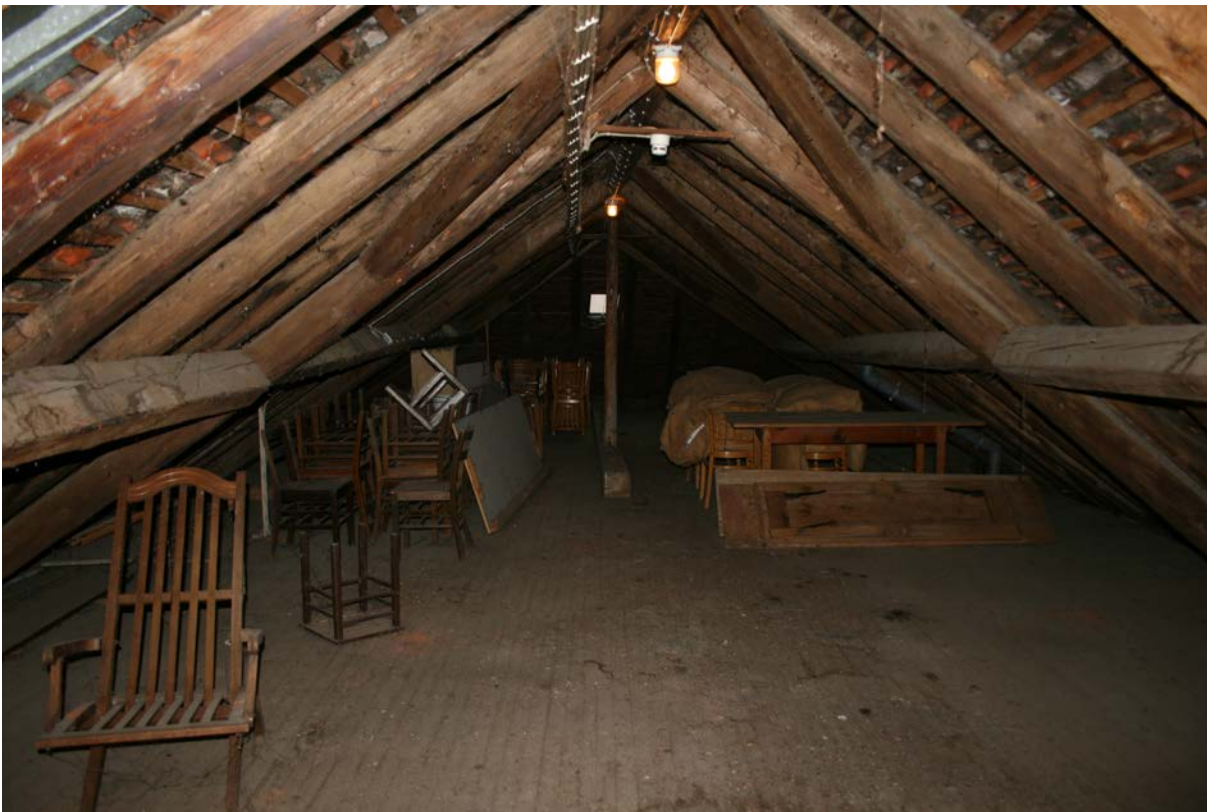
70 | 2. Dachgeschoss, Sparrendach aus Bauphase IV.2c gegen Süden (s. X.72) (März 2013)

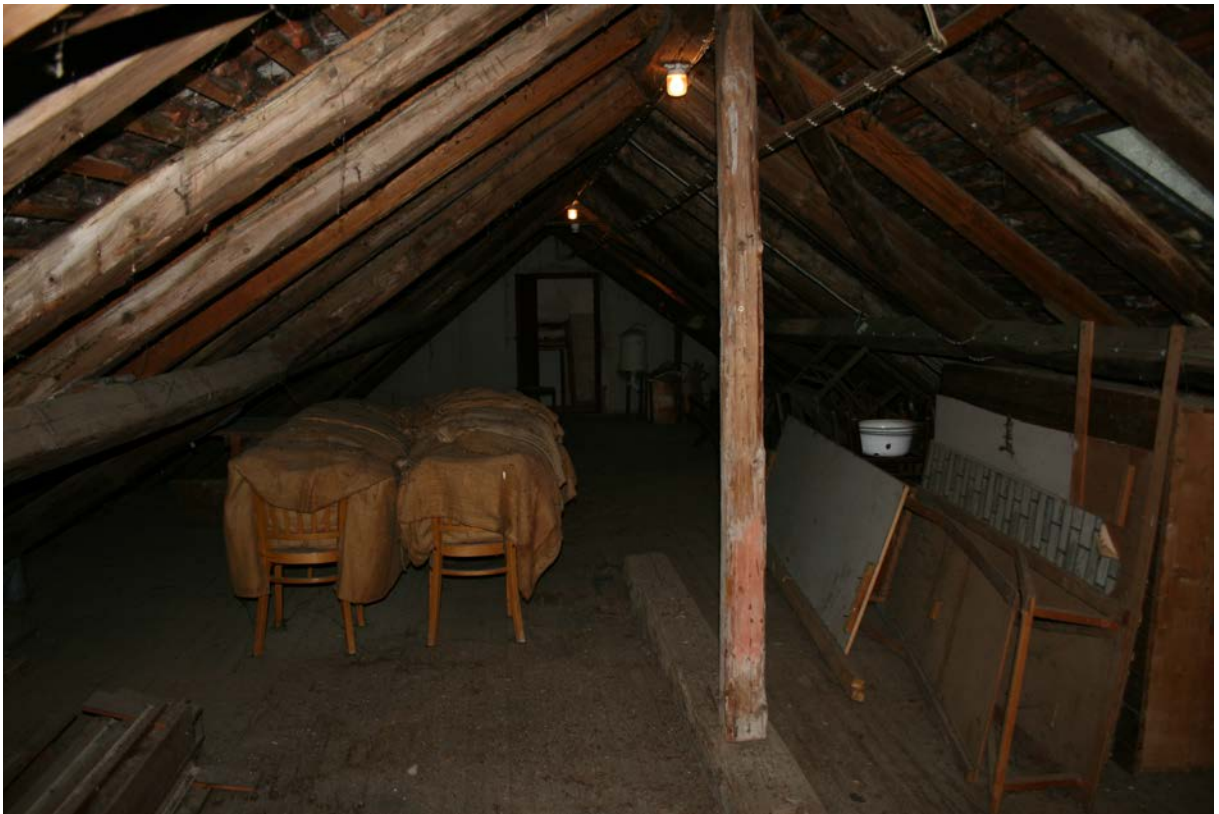
71 | 2. Dachgeschoss, Sparrendach aus Bauphase IV.2c gegen Süden (März 2013); Detail Hängesäule s. X.73

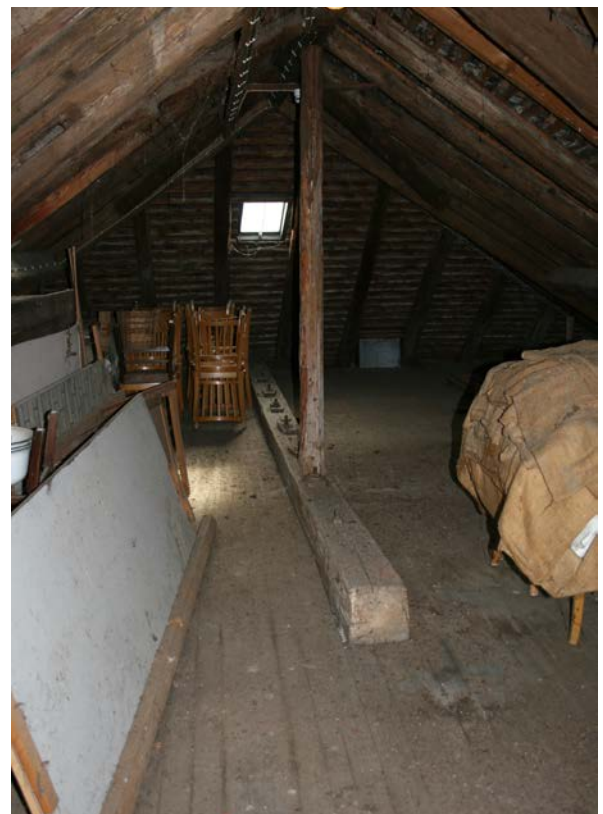
72 | 2. DG, Überzug im Bereich über dem Treppenhaus (HbW-Th1) (März 2013)
