Technische Universität München
Fakultät für Architektur
Lehrstuhl für Baugeschichte, Historische Bauforschung und Denkmalpflege

Schloss Kirchberg an der Jagst

Burg · Wittum · Residenz

Vollständiger Abdruck der von der Fakultät für Architektur der
Technischen Universität München
zur Erlangung des akademischen Grades eines
Doktors der Philosophie (Dr. phil.)
genehmigten Dissertation

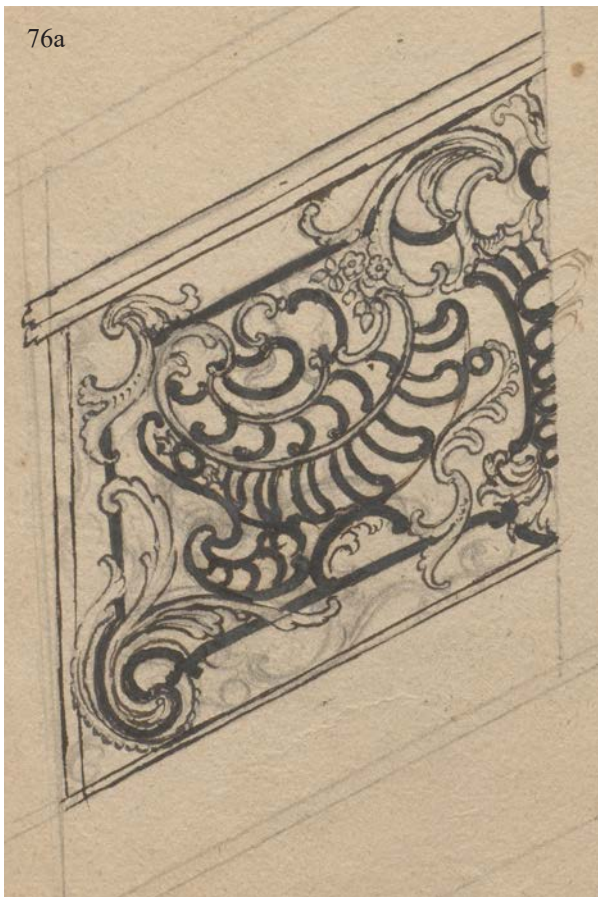
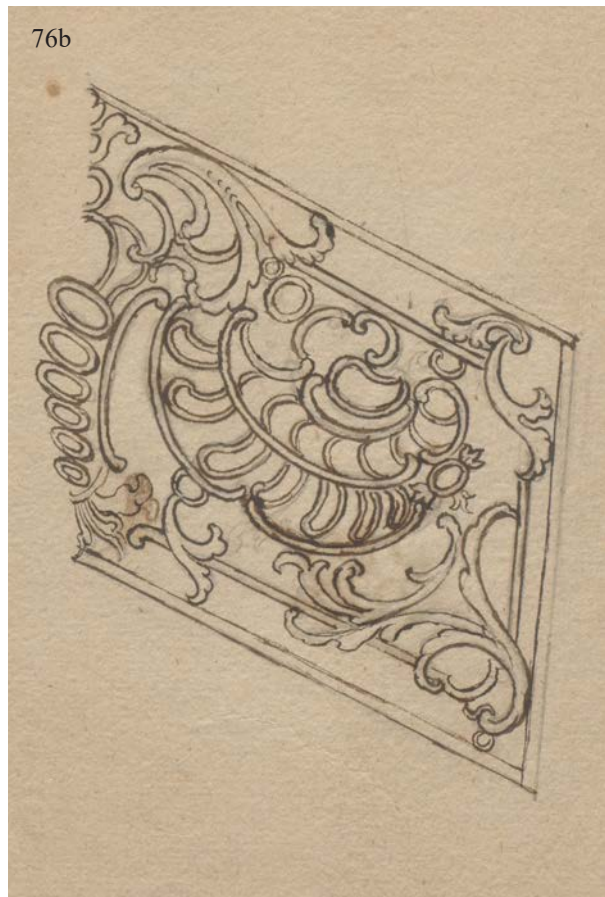
76a/b | Entwürfe zum Geländer für das Haupttreppenhaus aus Bauphase IV.2c, Tusche und Bleistift auf Papier, um 1757; alternative Entwürfe s. X.74 & 75 | © HZAN GA 115 III Nr. 781 (Vorder- und Rückseite)

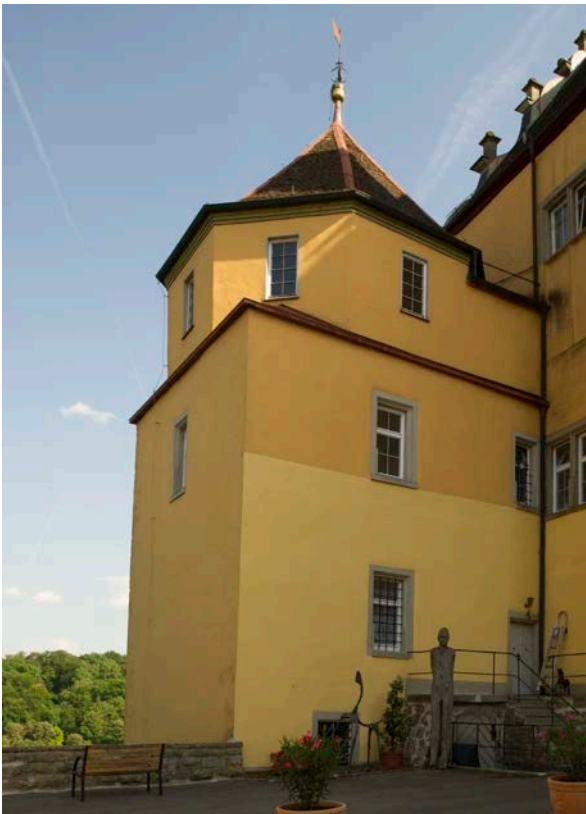
3 | Turm gegen Südosten (Juli 2017) | © Isabel Muehlhaus TUM

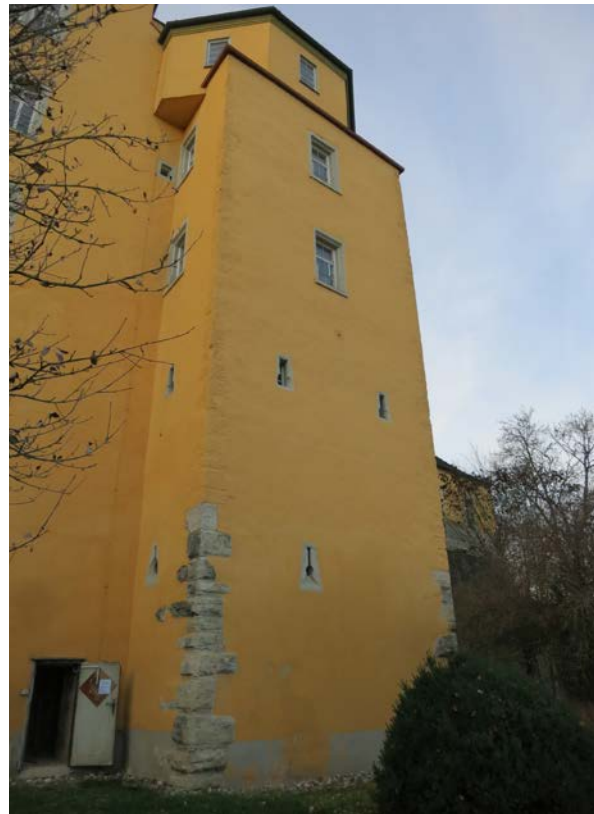
4 | Turm gegen Norden, links der Zugang (HbN-O-3UG-T01) in den großen Saalbaukeller (Nov. 2015)

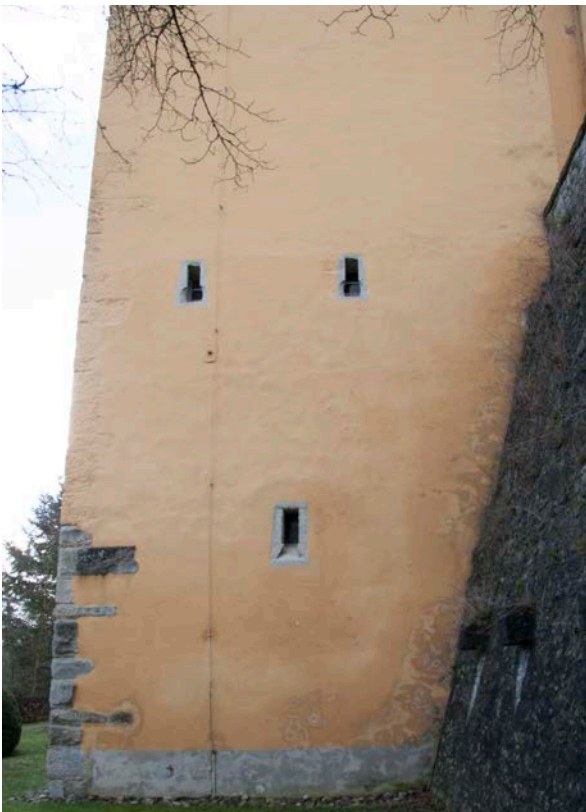
5 | Nordfassade des mittelalterlichen Unterbaus mit bauzeitlichen Schießscharten (Jan. 2018)

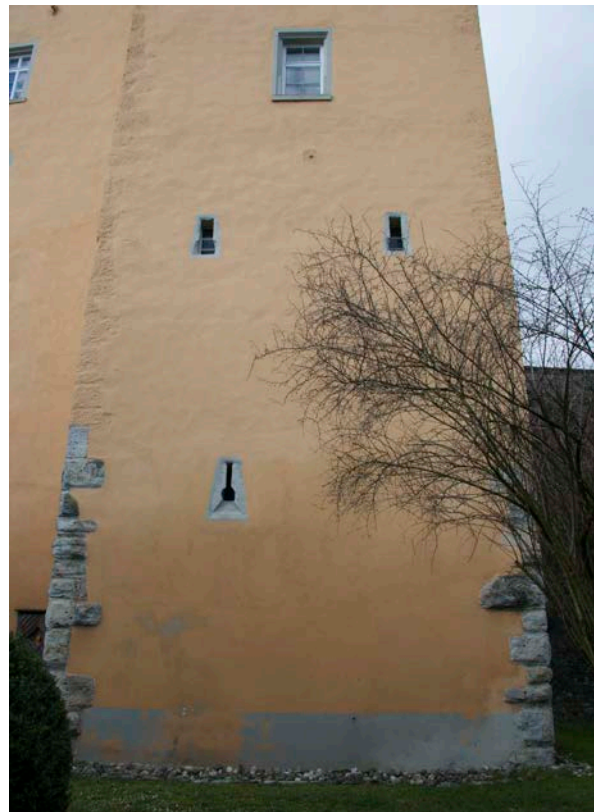
6 | Ostfassade des mittelalterlichen Unterbaus mit bauzeitlichen Schießscharten (Jan. 2018)

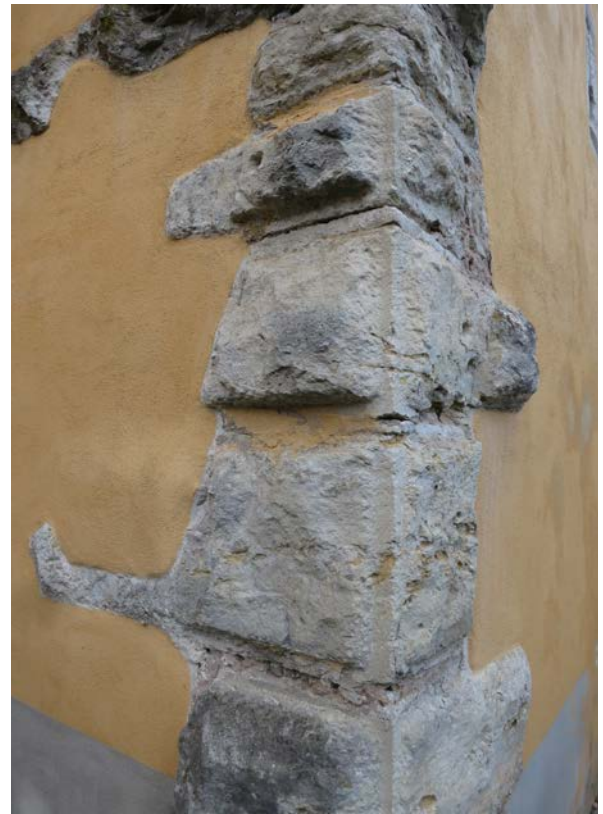
8 | Buckelquader an der Südostecke, Kalkstein mit Randschlag, Buckelform in Bosse oder als Kissen bearbeitet (Nov. 2015)

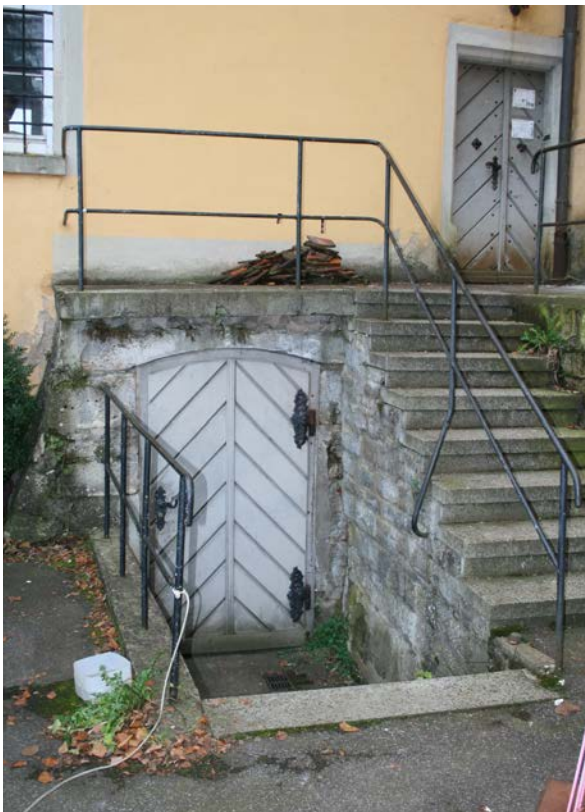
9 | Treppenpodest (Tu-W-Tr1) im Eck zum Saalbau, links der abgetiefte Eingang ins 1. UG, 1954 anstelle der historischen Treppe aus Bauphase IV.2c angelegt (Nov. 2012)

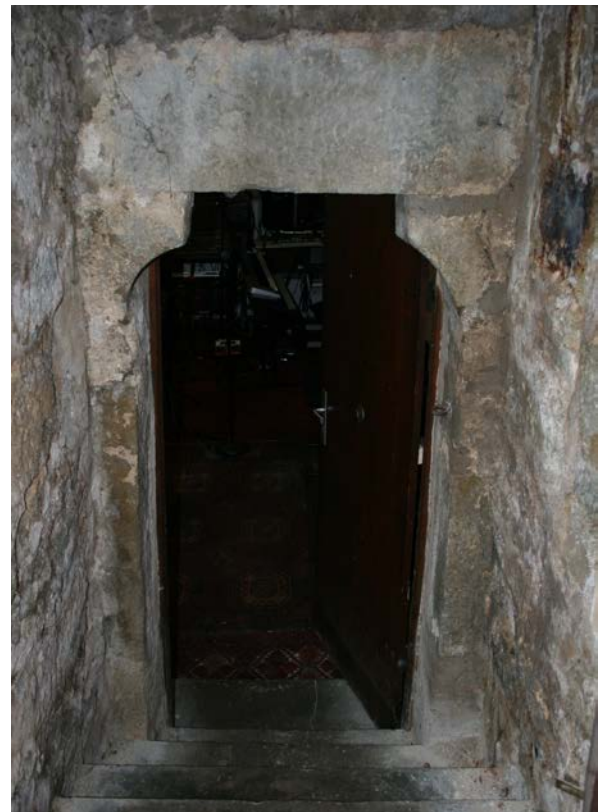
10 | Kellerhals unter dem Treppenpodest (Tu-W-Tr1) ins 1. UG, bauzeitlicher Werksteinrahmen (Tu-1UG01-Wd-T01) mit Schulterbogen aus Bauphase I.3 (Nov. 2012); Detail Sturzstein s. XI.11

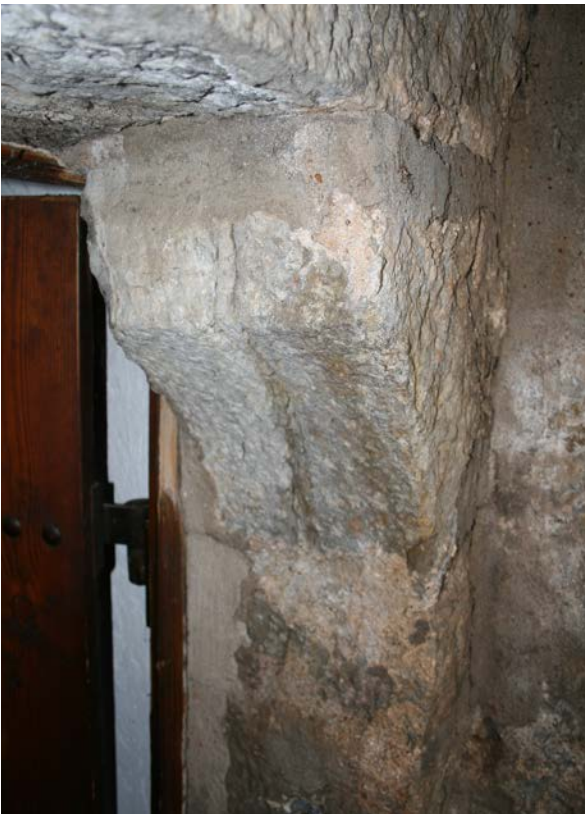
11 | Sturzstein am Werksteinrahmen (Tu-1UG01-Wd-T01) ins 1. UG, Kalkstein, grob gespitzt (Nov. 2012); Gesamtansicht s. XI.10

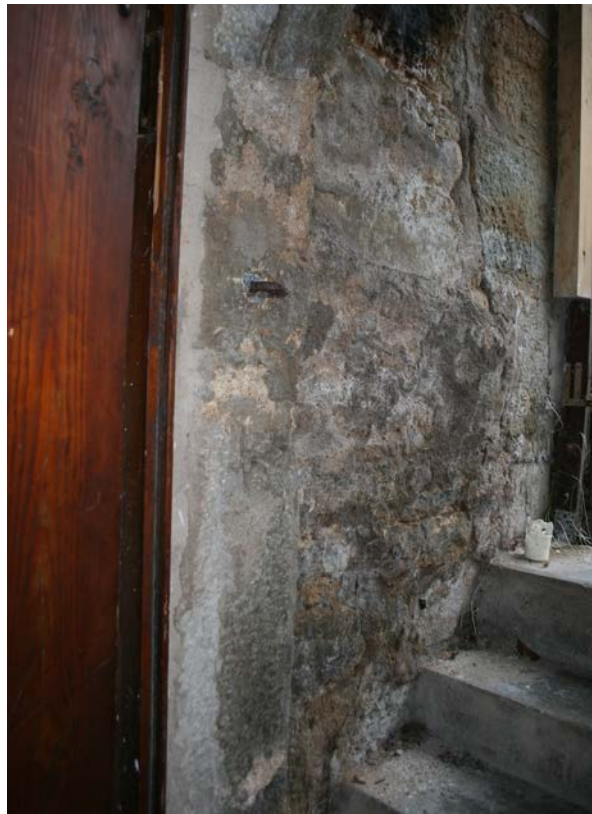
12 | 1. UG, Werksteinrahmen (Tu-1UG01-Wd-T01), südlicher Türholm, Kalkstein, grob gespitzt, mit Eiserring als Rudiment der historischen Türaufhängung (Nov. 2012)

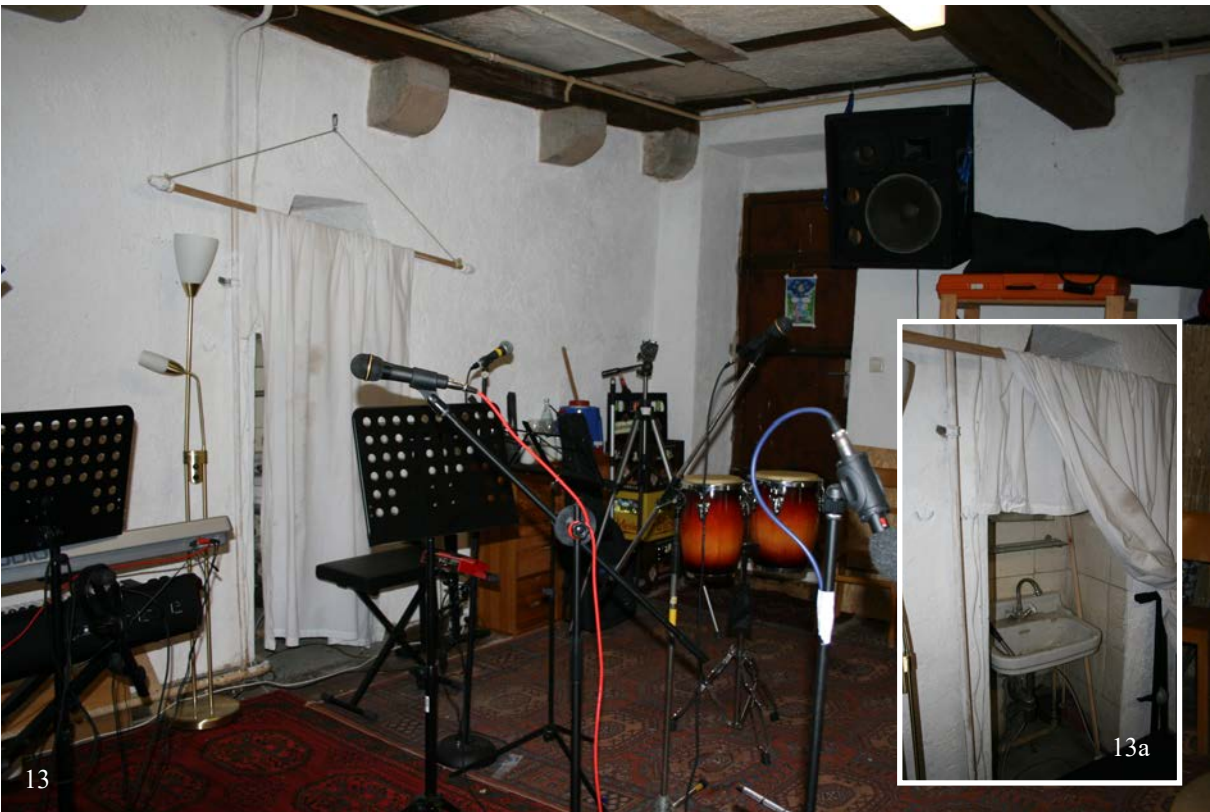
13 & 13a | 1. Untergeschoss (Tu-1UG01) gegen Südwesten, im Hintergrund der Eingang (Tu-1UG01-Wd-T01) vom hinteren Schlosshof, im Detail (13a) die westliche Schießnische der Südwand, durch die Errichtung der Seitenmauer in Bauphase III.1b von außen geschlossen, im 20. Jahrhundert überformt (Nov. 2012); Außenansicht s. XI.7

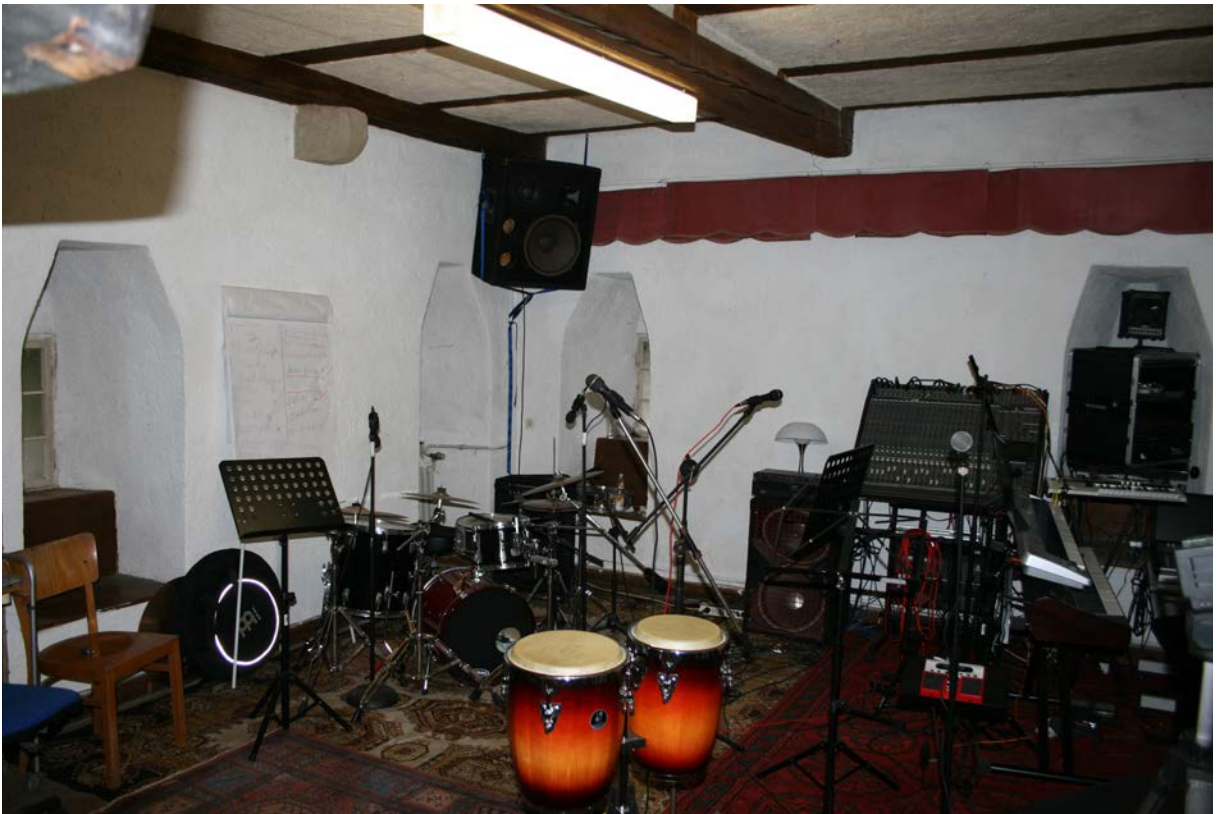
14 | 1. Untergeschoss (Tu-1UG01) gegen Nordosten mit je zwei Schießnischen in Nord- und Ostwand, das eiche-ne Deckengebälk wurde laut dendrochronologischer Datierung des nördlichen Streichbalkens nach 1634 eingezogen (Nov. 2012); Außenansicht s. XI.5 & 6

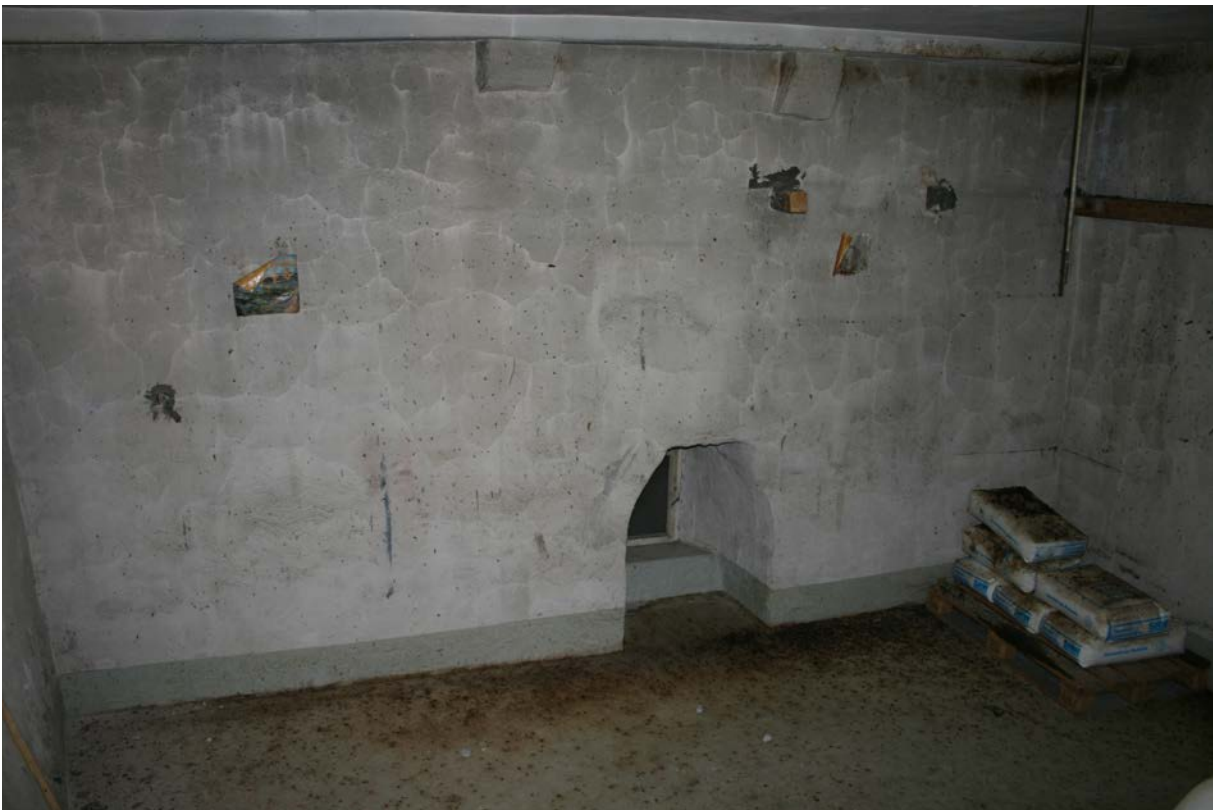
15 | 2. Untergeschoss (Tu-2UG01), Nordwand mit Fußschartenische (Tu-N-2UG-F01), das eichene Deckengebälk wurde laut dendrochronologischer Datierung des südlichen Streichbalkens nach 1646 eingezogen (Nov. 2012); Außenansicht s. XI.5

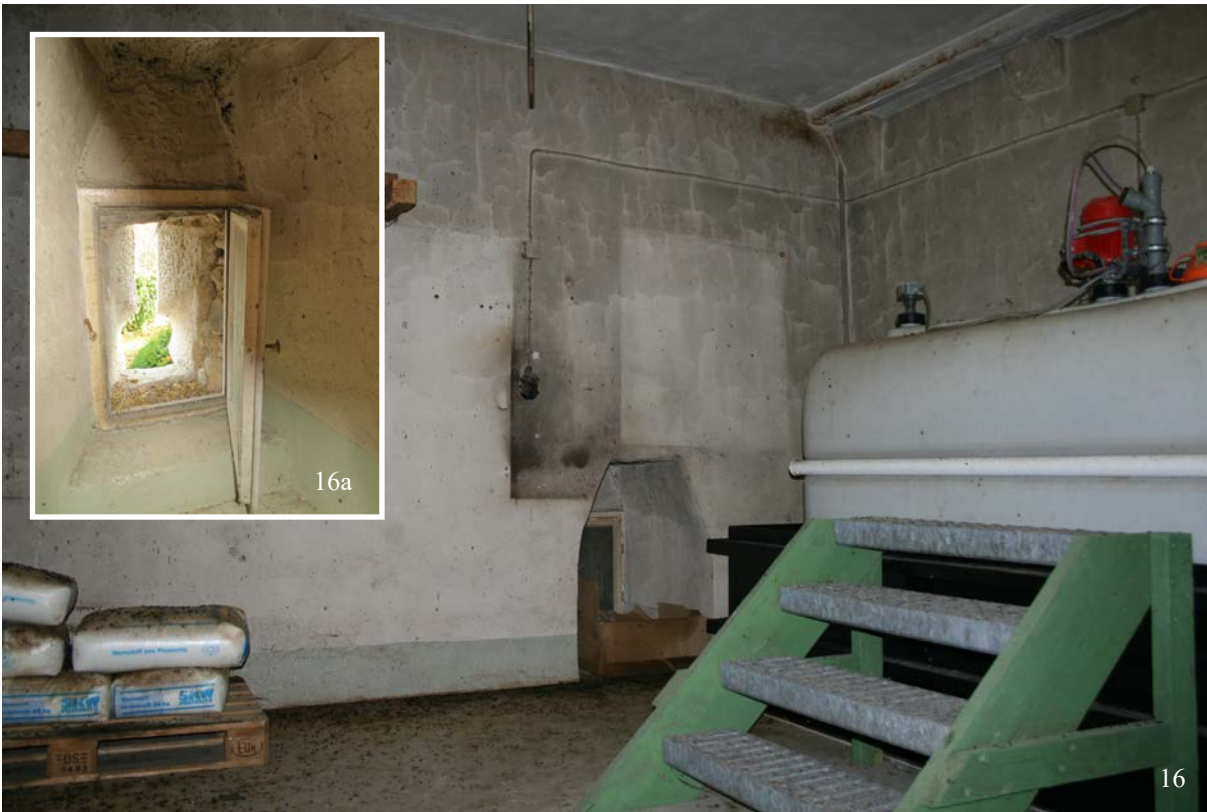
16 & 16a | 2. Untergeschoss gegen Südosten mit Fußschartennische (16a) (Tu-O-2UG-F01) in der Ostwand (Nov. 2015); Außenansicht s. XI.6

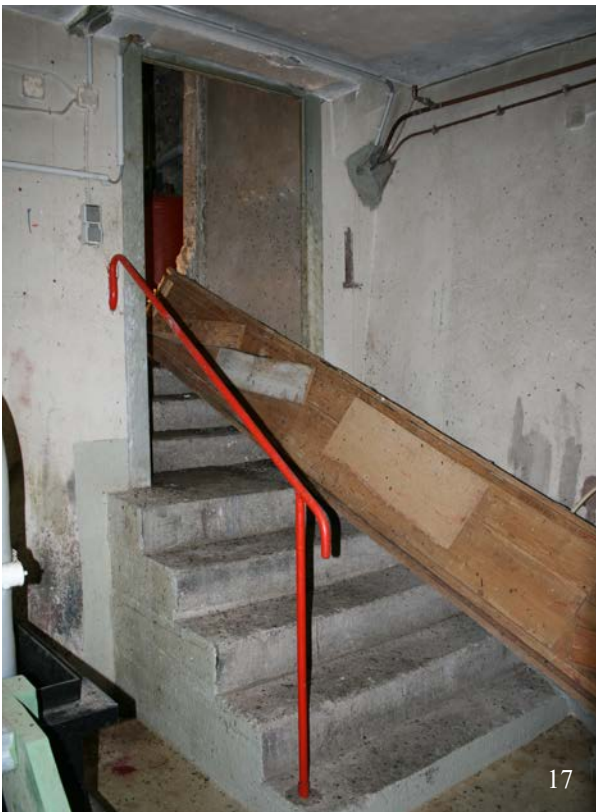
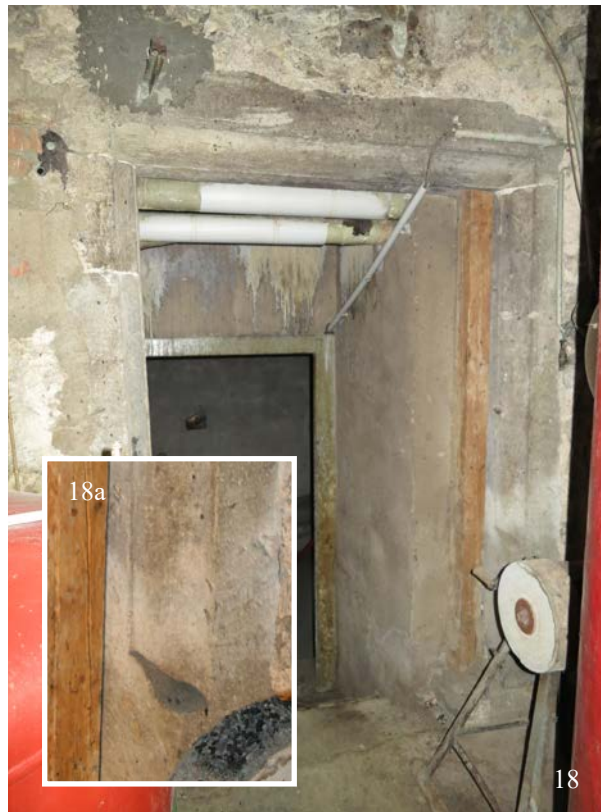
17, 18 & 18a | 2. Untergeschoss, Zugang (HbN-2UG01a-Wa-T01) vom großen Gewölbekeller unter dem Saalbau in der Südwestecke mit Werksteinrahmen (18) Typ B (Taf. XIVb) aus Bauphase II mit Karniesprofil und einseitigem Auslauf mit Karnies, in Bauphase III.1b zweitverwendet, Treppenabsatz (17) modern (Nov. 2012/15); Vergleichsbeispiel Werksteinrahmen s. VII.48

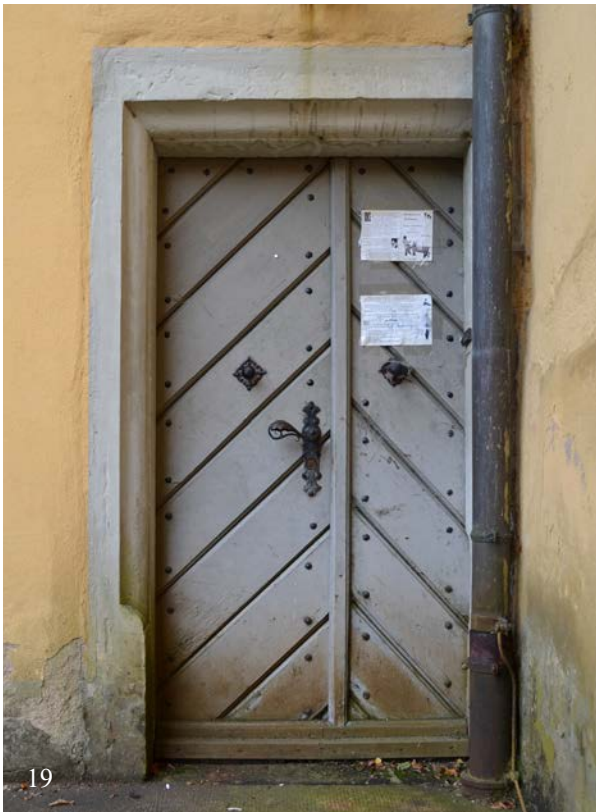
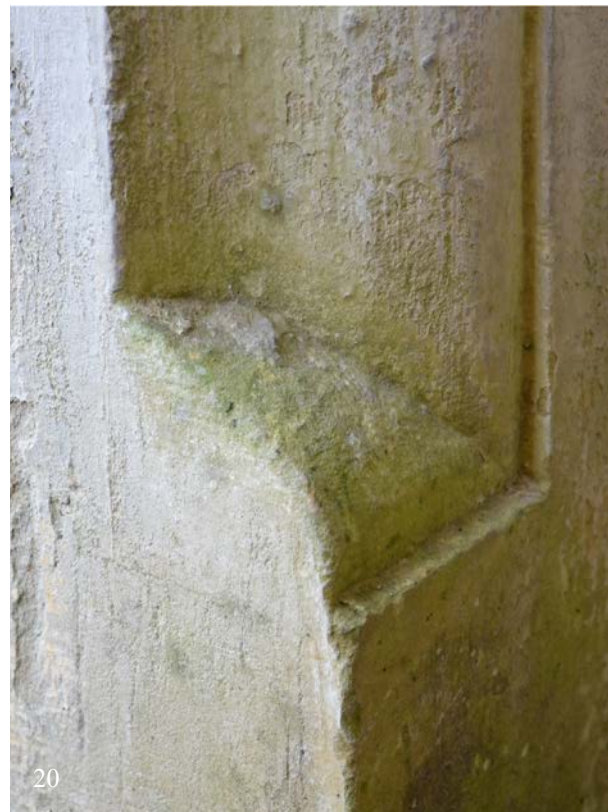
19 & 20 | Erdgeschoss, Eingangstür (Tu-EG01-Wd-T01) mit Werksteinrahmen vom Typ D (Taf. XVI) mit Karniesprofil und einseitig abgeschrägtem Auslauf (20) wohl aus Bauphase III.1b, in Bauphase III.3 zweitverwendet (Okt. 2012); Detail Karniesprofil s. XI.2

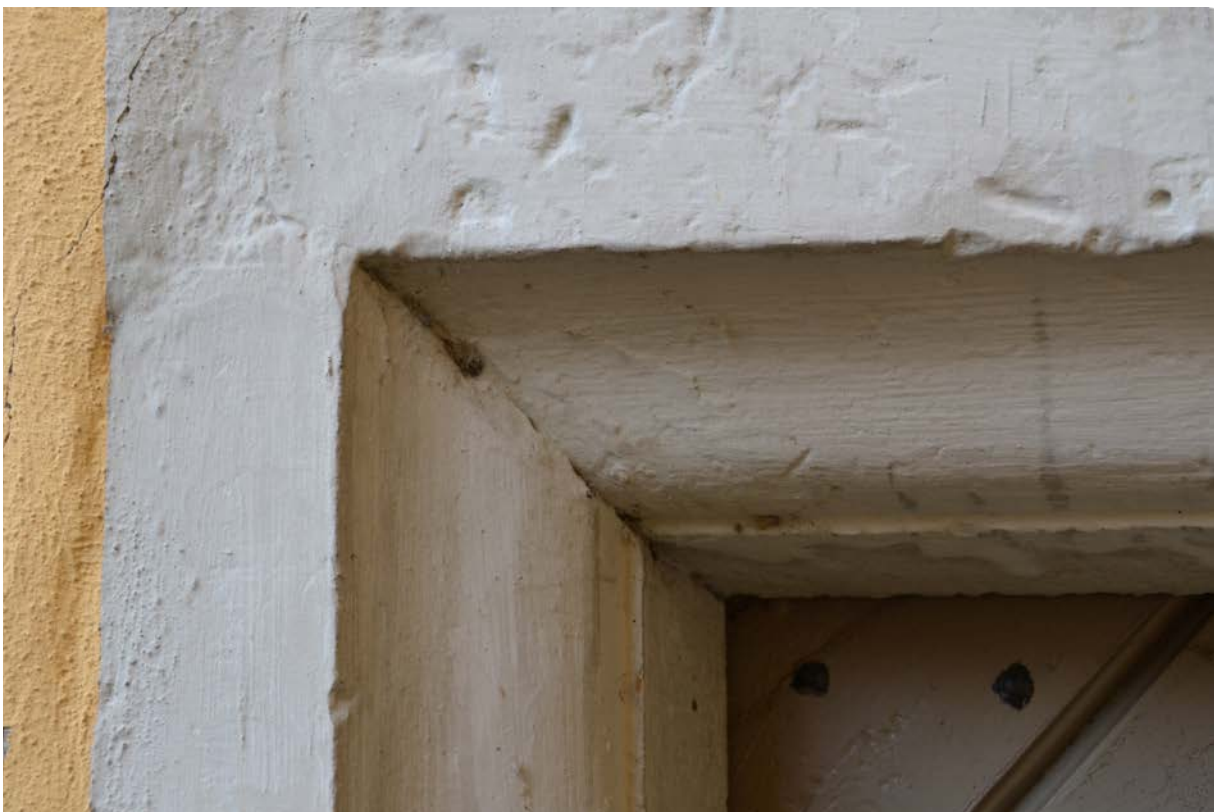
21 | Erdgeschoss, Eingangstür (Tu-EG01-Wd-T01), Detail Karniesprofil an der oberen linken Ecke des Werksteinrahmens aus Bauphase III.1b (Okt. 2012); Gesamtansicht s. XI.19

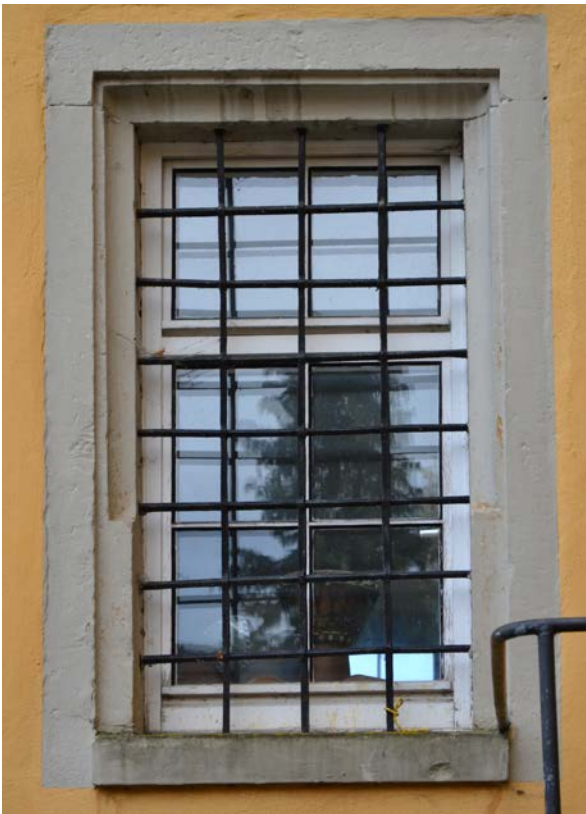
22 | EG, Westwand, Fenster (Tu-W-EG-F01) mit bauzeitlichem Werksteinrahmen Typ C (Taf. XV) aus Bauphase III.1b mit Hohlkehle und einseitig gekehltem Auslauf, Sandstein (Okt. 2012); Details s. XI.23 & 24

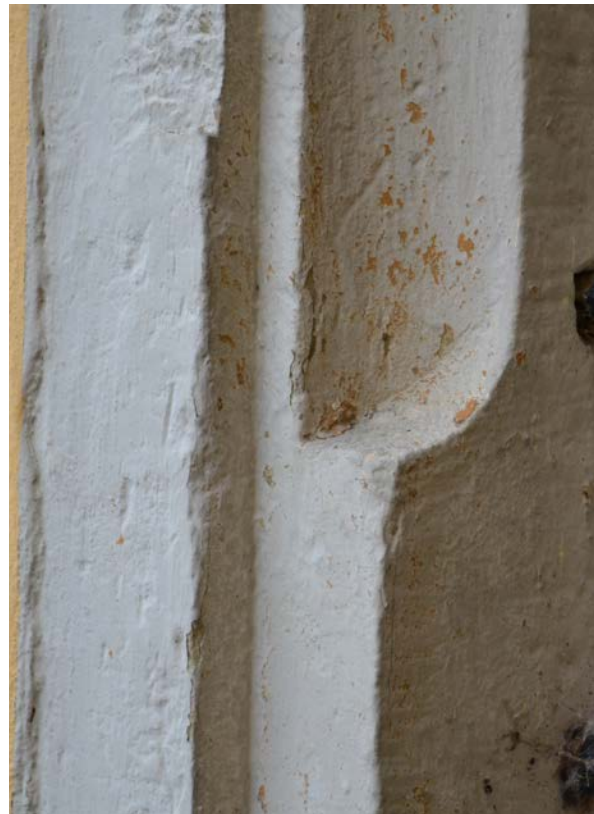
23 | EG, Westwand, Fenster (Tu-W-EG-F01), Detail Auslauf an der linken Seite des Werksteinrahmens aus Bauphase III.1b (Okt. 2012); Gesamtansicht s. XI.22

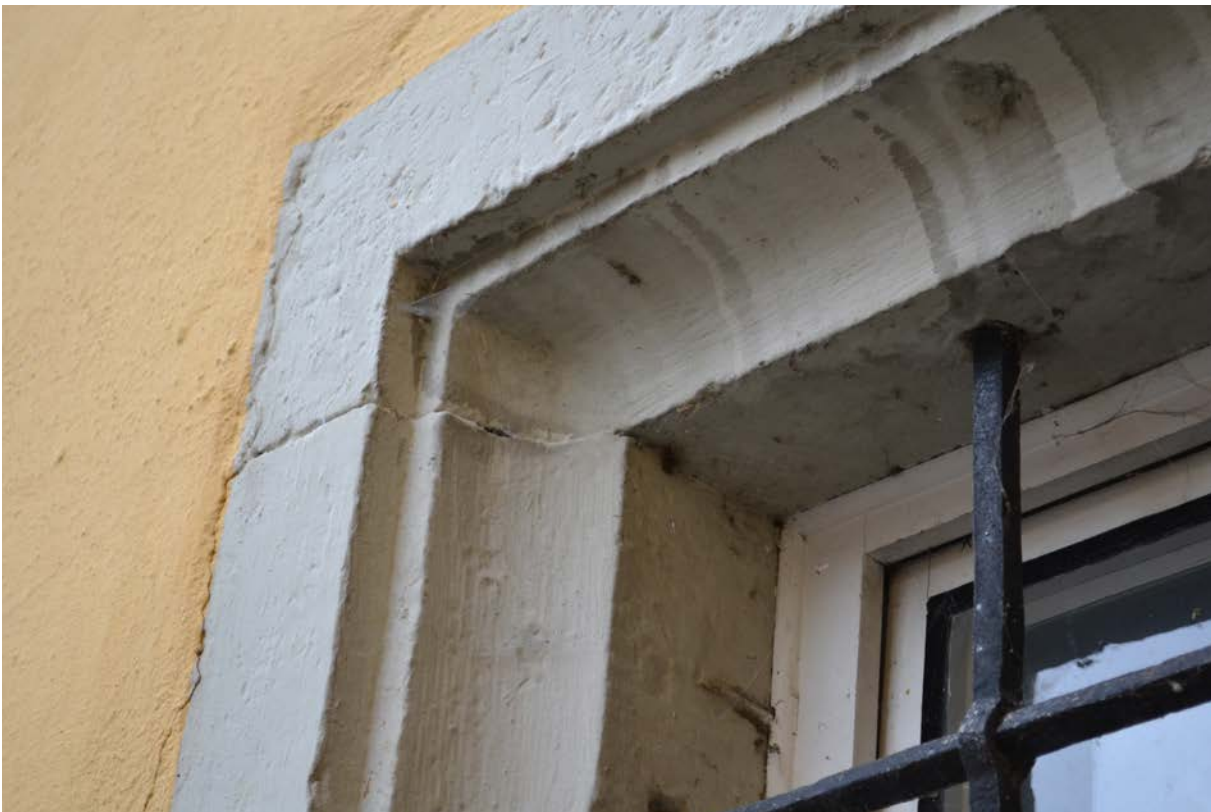
24 | Erdgeschoss, Westwand, Fenster (Tu-W-EG-F01), Detail Hohlkehle an der oberen linken Ecke des Werksteinrahmens aus Bauphase III.1b (Okt. 2012); Gesamtansicht s. XI.22

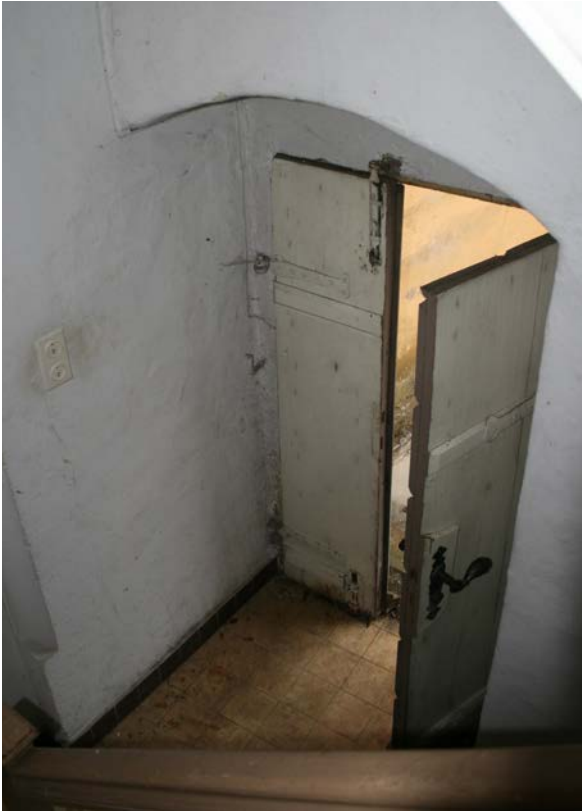
25 | EG, Flur (Tu-EG01) gegen Westen, Nische der Eingangstür (Tu-EG01-Wd-T01) im Eck zwischen Süd- und Westwand (Nov. 2012); s. auch XI.26

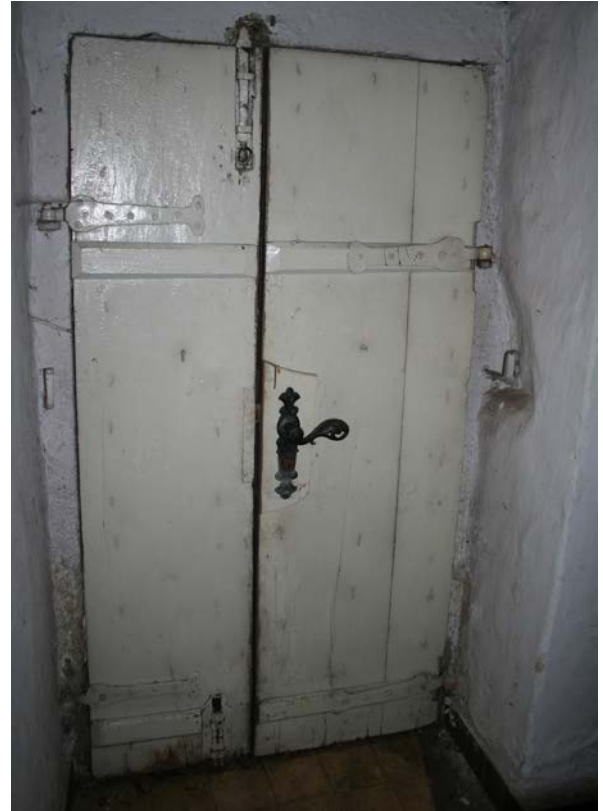
26 | EG, Flur (Tu-EG01), Eingangstür (Tu-EG01-Wd-T01) mit barocken Türblatt und -bändern und seitlicher Aussparung wohl zur Armierung eines Holzriegels (Nov. 2012)

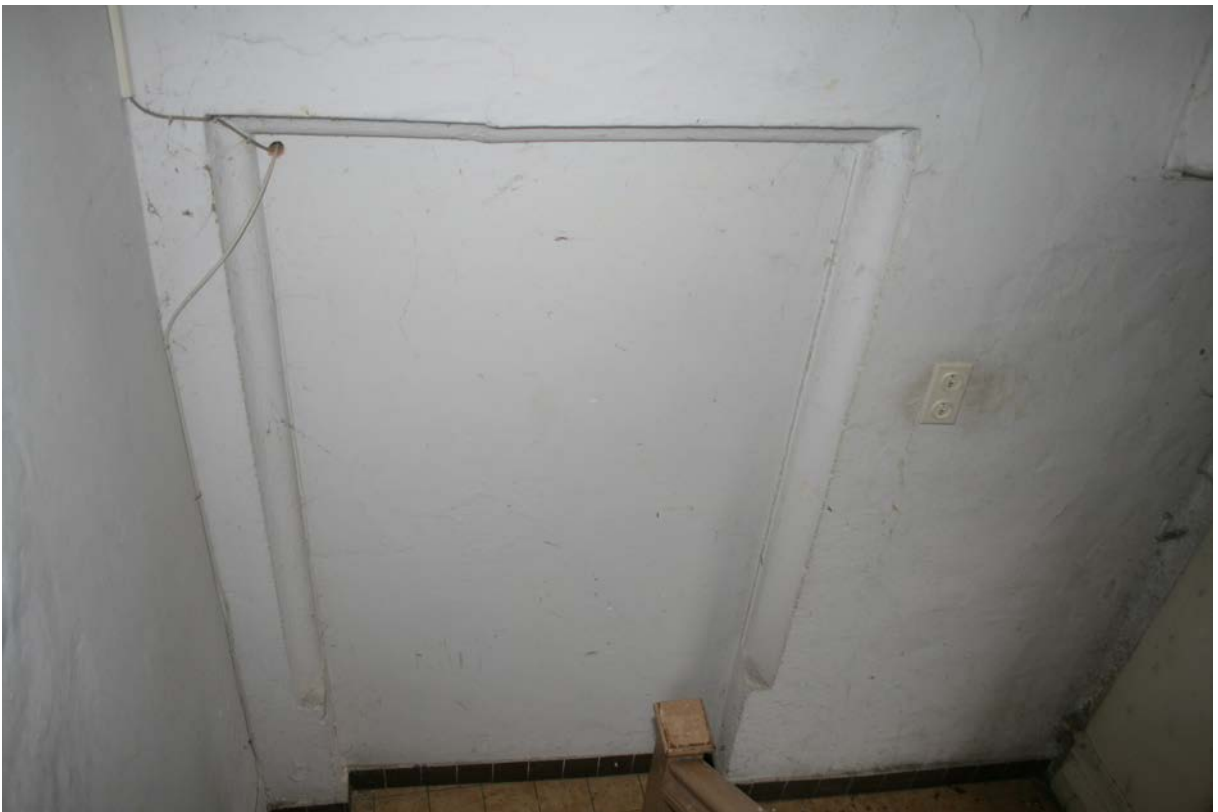
27 | Erdgeschoss, Südwand des Flurs (Tu-EG01), ehem. Durchgang (Tu-EG01-Wc-T01) in den Saalbau, Werksteinrahmen Typ B (Taf. XIVb) aus Bauphase II mit Karniesprofil und einseitigem Auslauf mit Karnies, in Bauphase III.1b zweitverwendet, in Bauphase III.3 geschlossen (Nov. 2012)

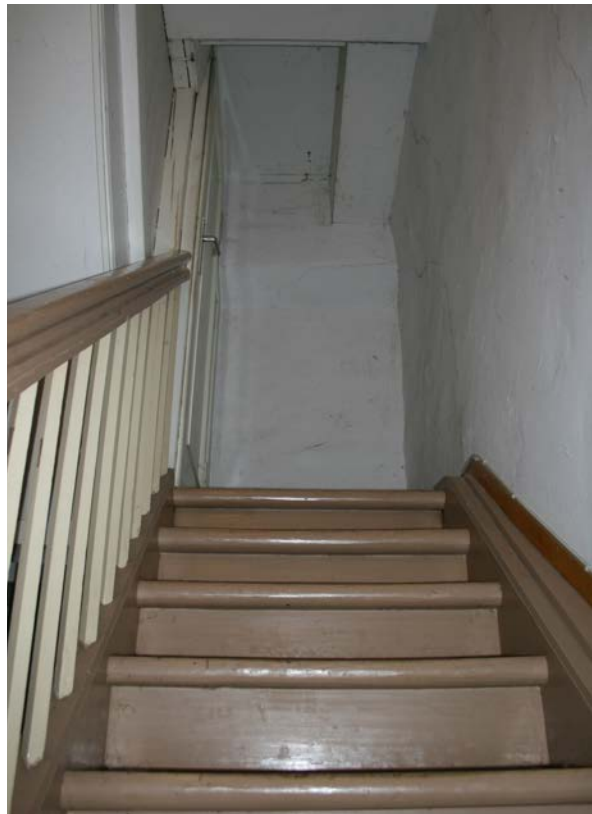
29 | EG, Flur (Tu-EG01) gegen Norden, unterer Lauf der zweiläufigen Winkeltreppe (Tu-Tr1-EG(1OG)) mit Halbpodest, Treppenloch in Bauphase III.3 eingebrochen (Nov. 2012); oberer Lauf s. XI.37

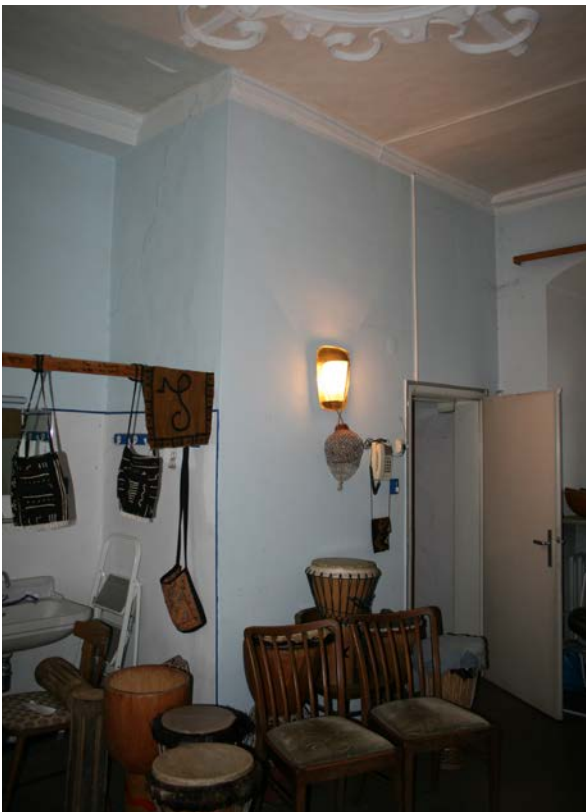
30 | EG, ehem. Kammer (Tu-EG02) gegen Südwesten im Ausbauzustand nach dem Umbau in Bauphase III.3 (Nov. 2012)

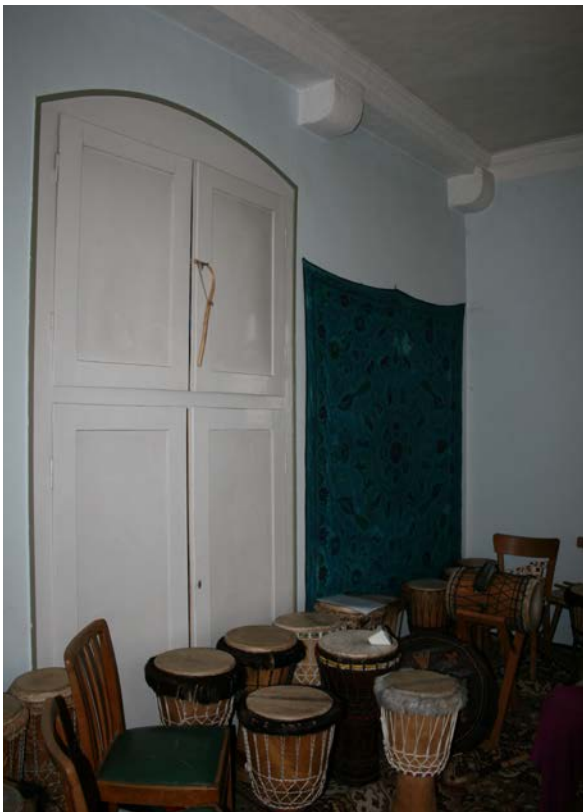
33 | EG, ehem. Kammer (Tu-EG02) gegen Nordosten mit Wandschrank (2017 ausgebaut) im Bereich einer bauzeitlichen Fensternische (s. XI.34) (Nov. 2015)

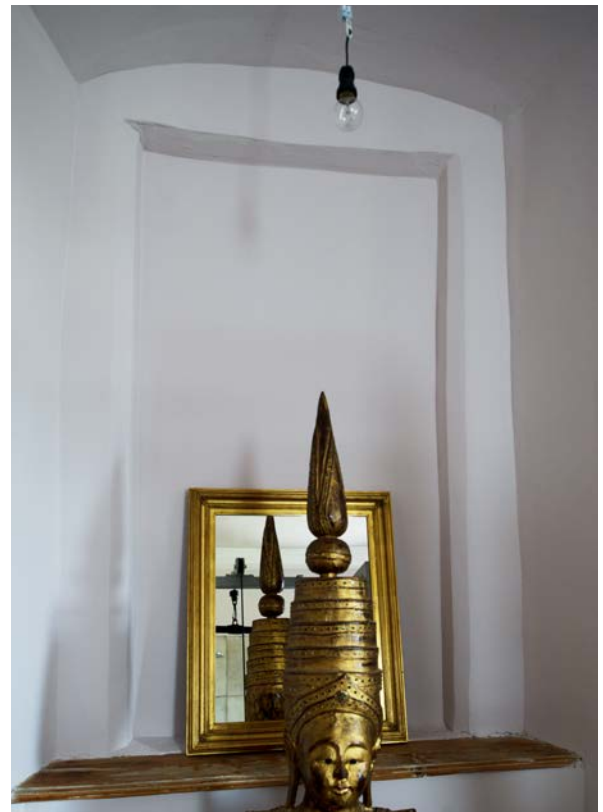
34 | EG, ehem. Kammer (Tu-EG02), ehem. Fensteröffnung (Tu-N-EG-F01) aus Bauphase III.1b an der Nordwand, in Bauphase IV.3b geschlossen (Nov. 2017) | © Isabel Muehlhaus TUM

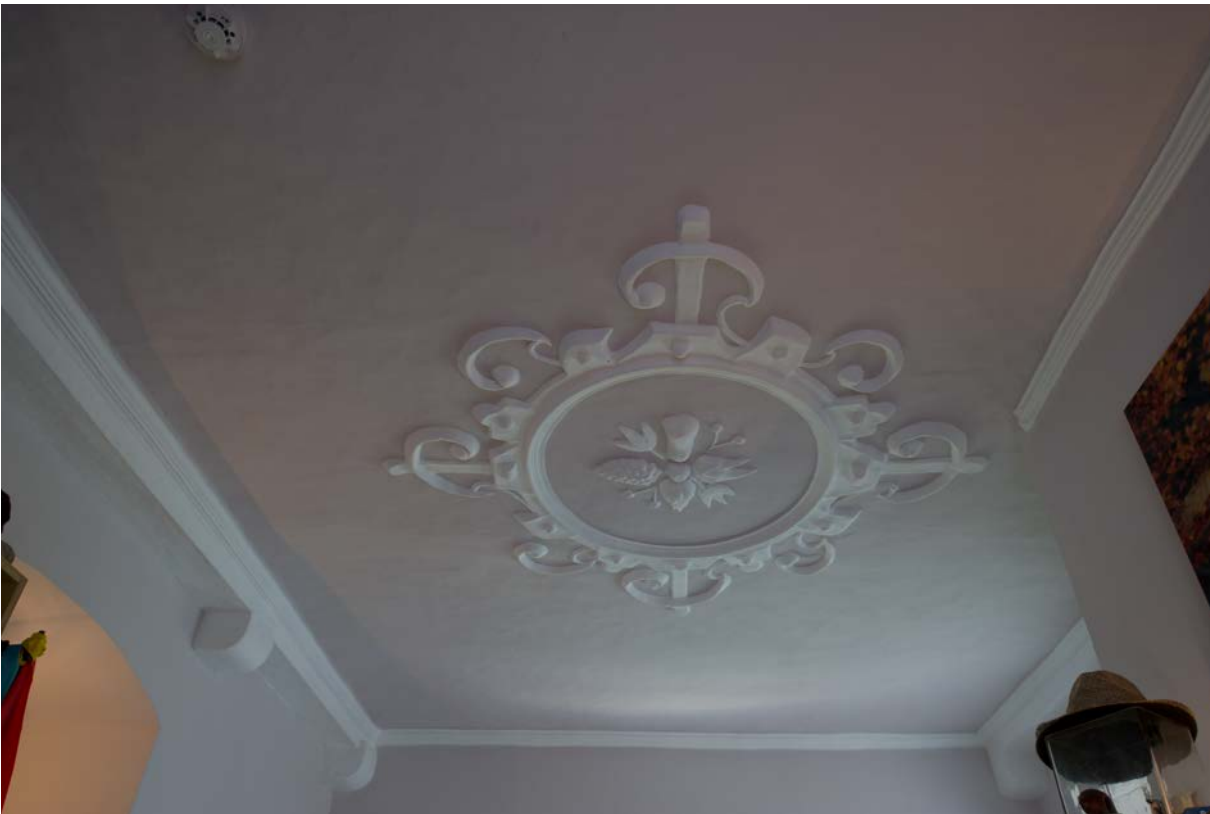
35 | Erdgeschoss, Decke über der ehem. Kammer (Tu-EG02) gegen Osten mit seitlichen Streichbalken auf Konsolen und Stuckwerk wohl aus Bauphase III.1b (Juli 2017); Detail Stuckwerk s. XI.36 | © Isabel Muehlhaus TUM

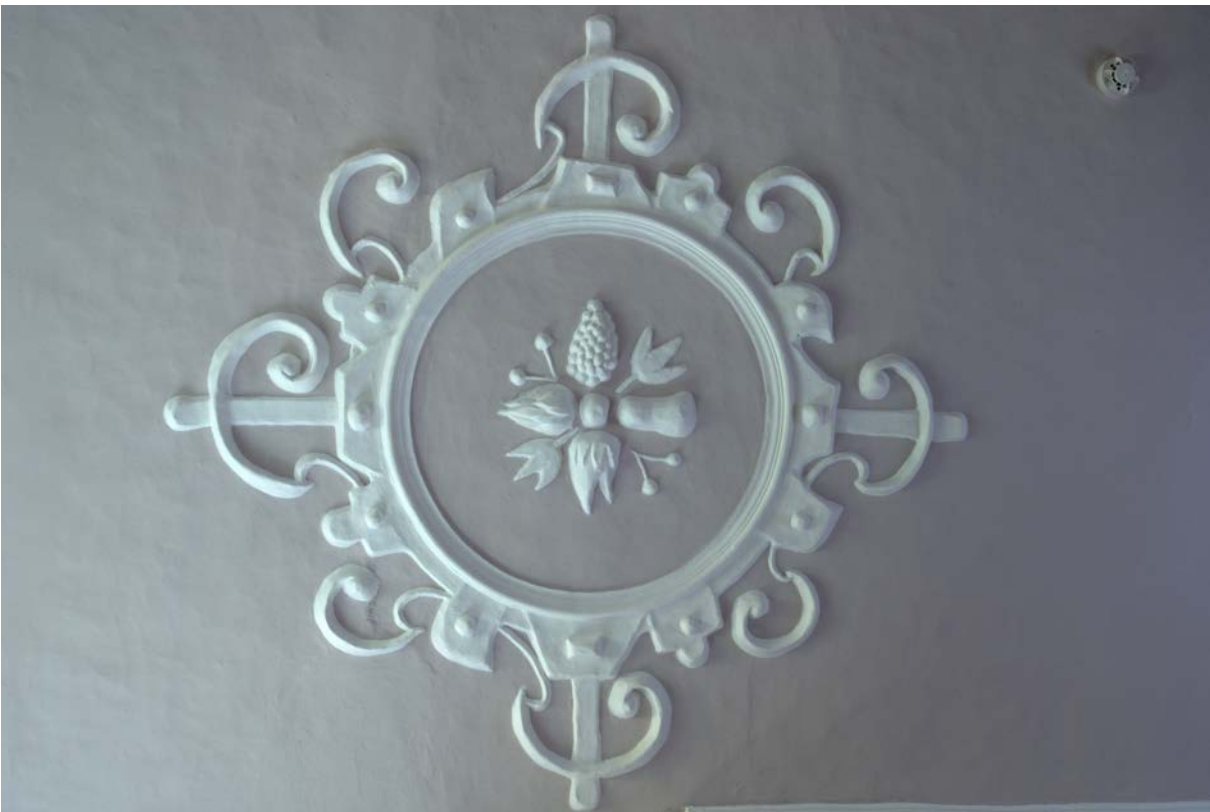
36 | Erdgeschoss, Stucktondo mit Beschlagwerkrahmen wohl aus Bauphase III.1b an der Decke über der ehem. Kammer (Tu-EG02) (Juli 2017); Gesamtansicht s. XI.35 | © Isabel Muehlhaus TUM

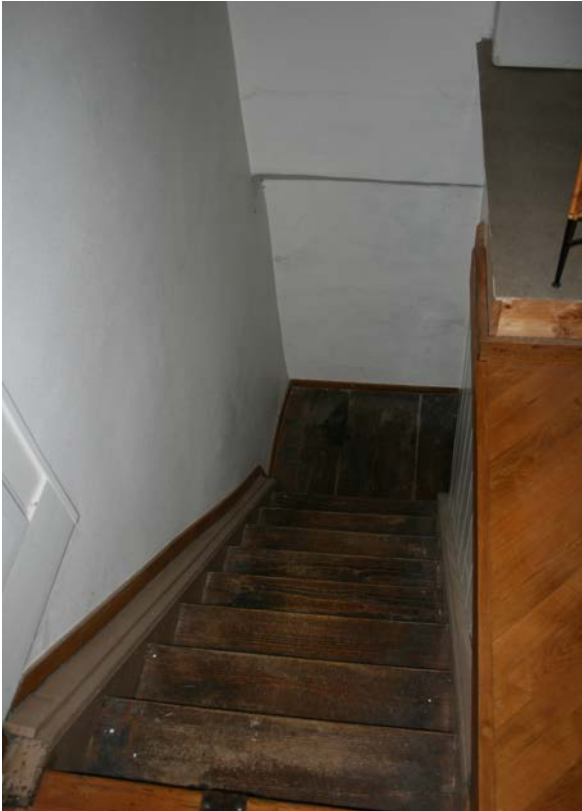
37 | 1. OG, Flur (Tu-1OG01) gegen Norden, oberer Lauf der zweiläufigen Winkeltreppe mit Halbpodest (Tu-Tr1-EG(1OG)), Treppenloch in Bauphase III.3 eingebrochen (Nov. 2012); unterer Lauf s. XI.29

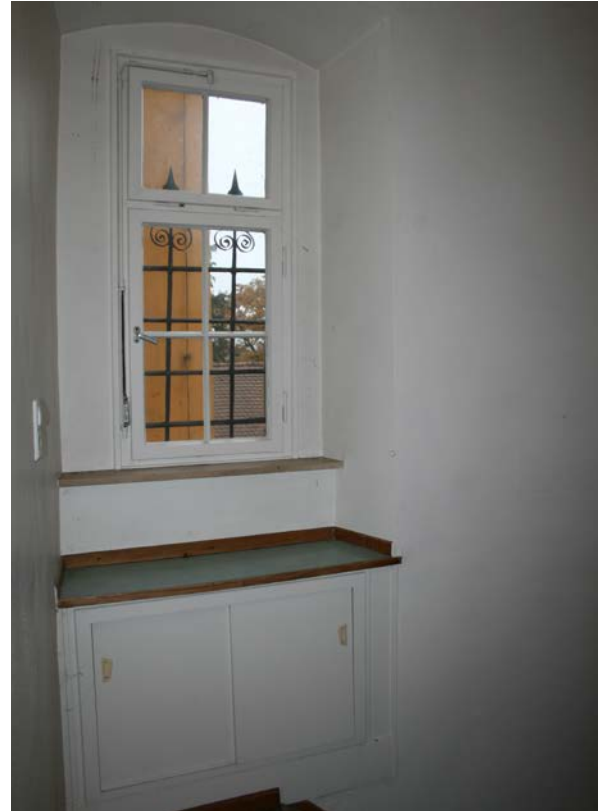
38 | 1. OG, Flur (Tu-1OG01), bauzeitliche Fensteröffnung (Tu-W-1OG-F02) aus Bauphase III.1b in der Westwand, überhängende Nische bedingt durch den Einbau der Treppe in Bauphase III.3 (Nov. 2012)

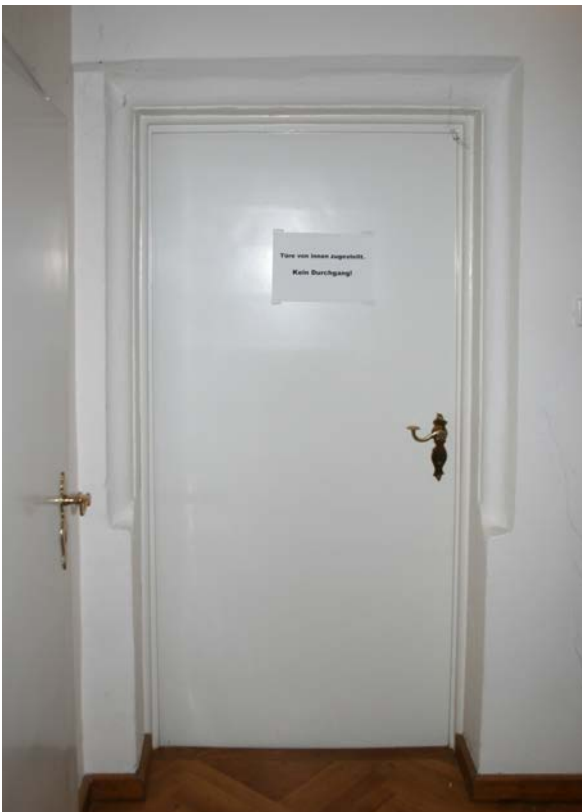
39 | 1. OG, Südwand Treppenvorplatz (Tu-1OG01), Durchgang (HbN-1O11-Wa-T01) in den Saalbau, Werksteinrahmen Typ B (Taf. XIVb) aus Bauphase II, in Bauphase III.1b zweitverwendet (Nov. 2012)
