Technische Universität München
Fakultät für Architektur
Lehrstuhl für Baugeschichte, Historische Bauforschung und Denkmalpflege

Schloss Kirchberg an der Jagst

Burg · Wittum · Residenz

Vollständiger Abdruck der von der Fakultät für Architektur der
Technischen Universität München
zur Erlangung des akademischen Grades eines
Doktors der Philosophie (Dr. phil.)
genehmigten Dissertation

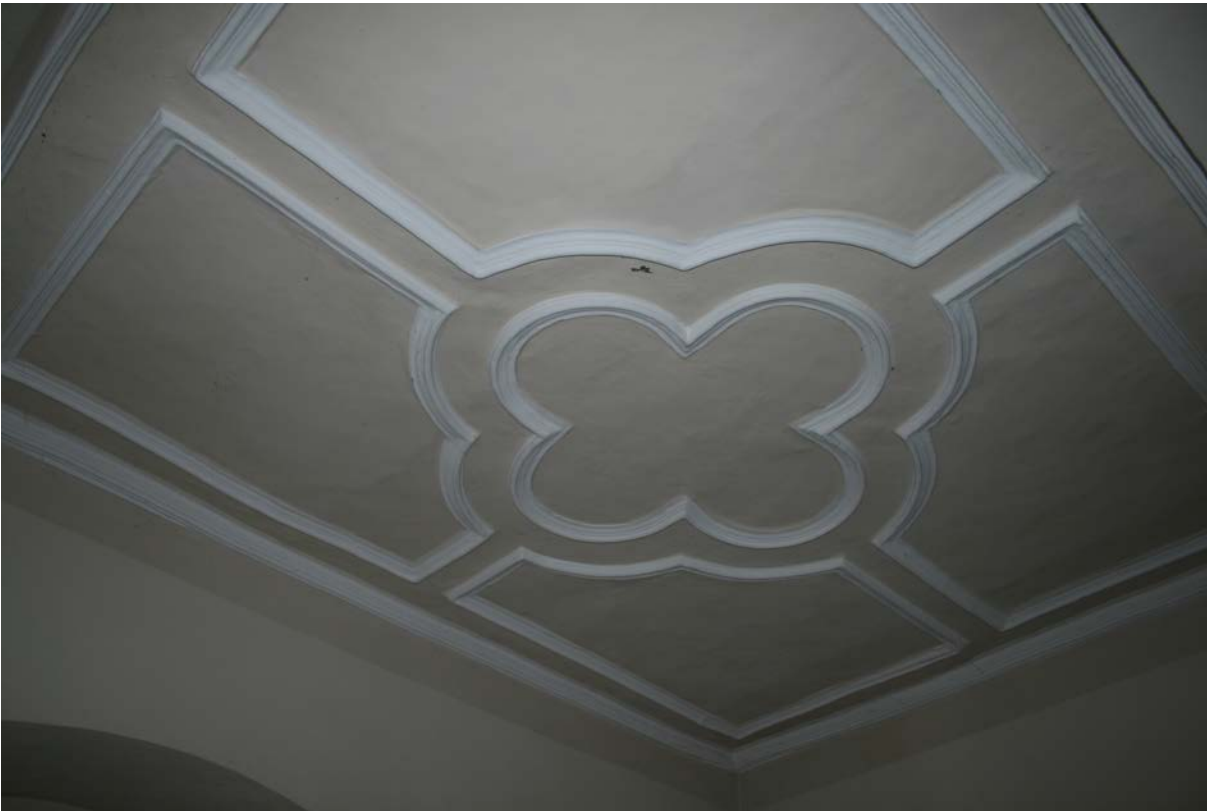
41 | 1. Obergeschoss, geometrisch gegliederte Stuckdecke mit Vierpass aus Bauphase III.3 über der Kammer des ehem. Stubenappartements (Tu-1OG02) gegen Südwesten (Nov. 2012)

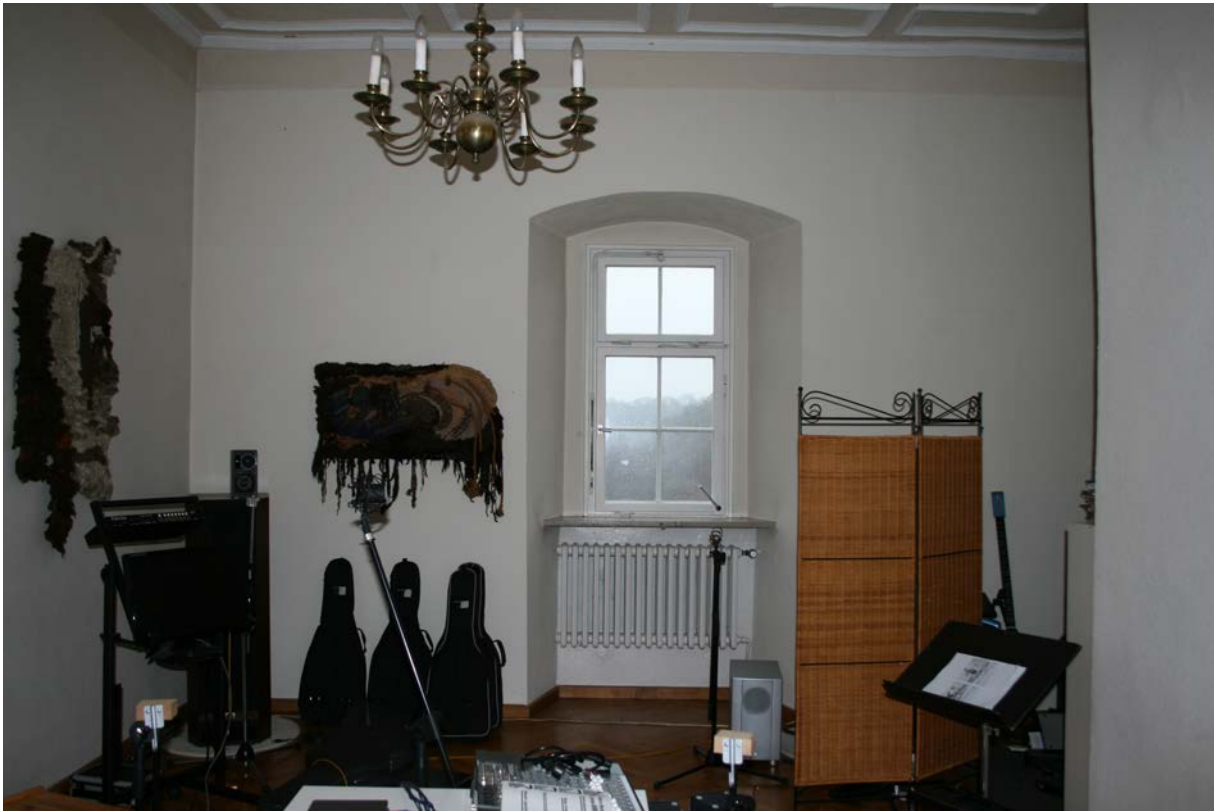
44 | 1. Obergeschoss, ehem. Stubenappartement (Tu-1OG02) gegen Osten, Blick von der Kammer in die Stube mit Fenster (Tu-O-1OG-F02) ins Tal, Trennwand 1954 entfernt (Nov. 2012)

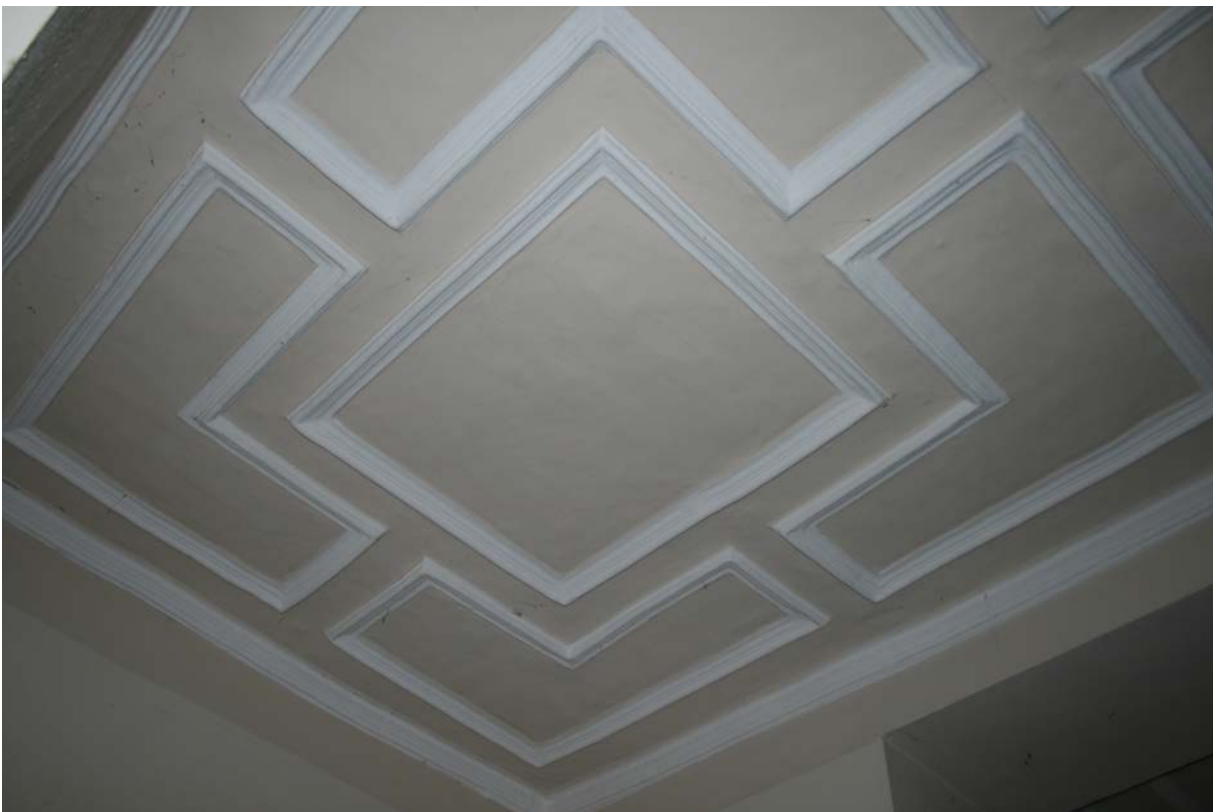
45 | 1. Obergeschoss, geometrisch gegliederte Stuckdecke aus Bauphase III.3 über der Stube des ehem. Stubenappartements (Tu-1OG02)

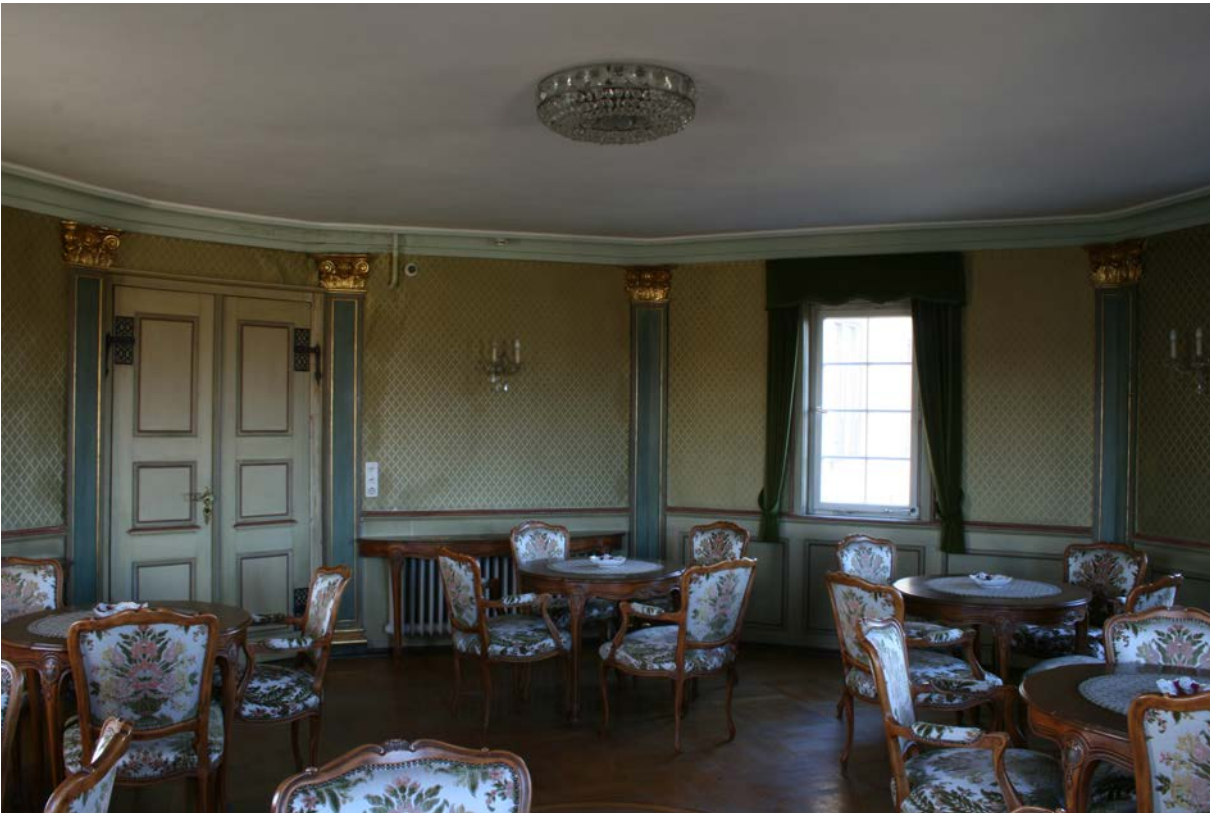
46 | 2. Obergeschoss, ehem. Kammer (Tu-2OG02) im oktagonalen Turm-Aufsatz aus Bauphase III.3 gegen Südwesten, in Bauphase IV.2b zum Kunstkabinett umgewidmet und mit der erhaltenen wandfesten Ausstattung versehen, links Durchgang (Tu-2OG02-We-T01) in den Saalbau (Nov. 2012); Details Ausstattung s. XI.48-50

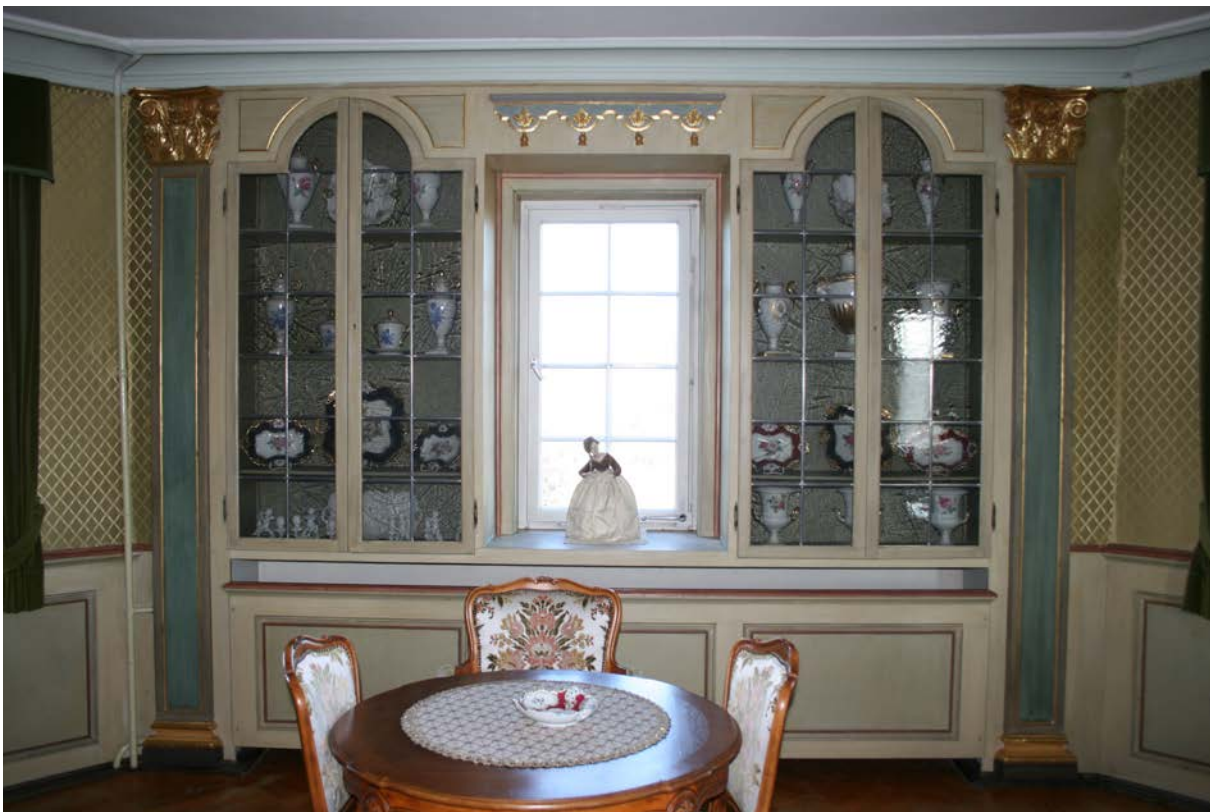
47 | 2. Obergeschoss, ehem. Kammer (Tu-2OG02) im oktagonalen Turm-Aufsatz gegen Norden, Vitrinenschränke als Teil der Wandvertäfelung aus Bauphase IV.2b, flankiert von Pilastern als Teil der Ausstattung des ehem. Kunst-kabinetts aus Bauphase IV.2b (Nov. 2012); s.auch XI.48-50

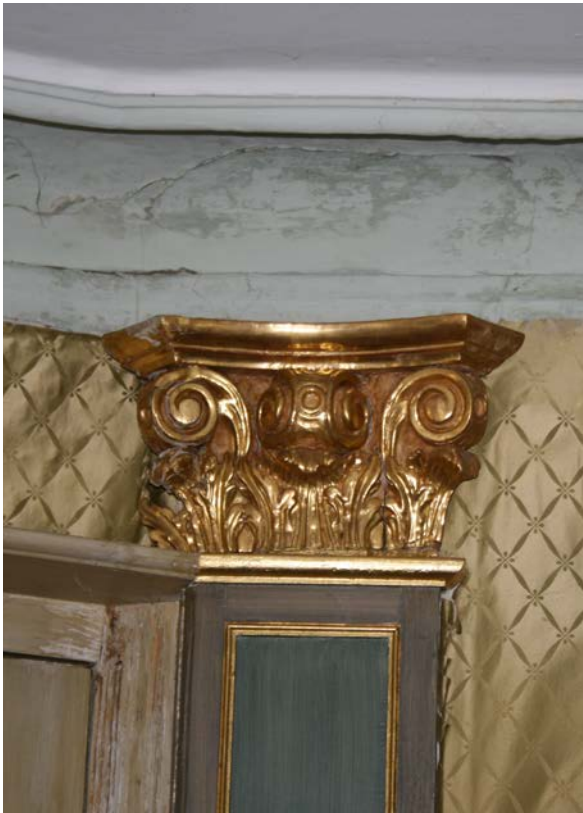
48 | 2. OG, ehem. Kammer (Tu-2OG02), korinthisches Pilasterkapitell aus Holz, vergoldet, seitlich der Eingangstür (Tu-2OG02-We-T01), Detail der wandfesten Ausstattung aus Bauphase IV.2b (Nov. 2012)

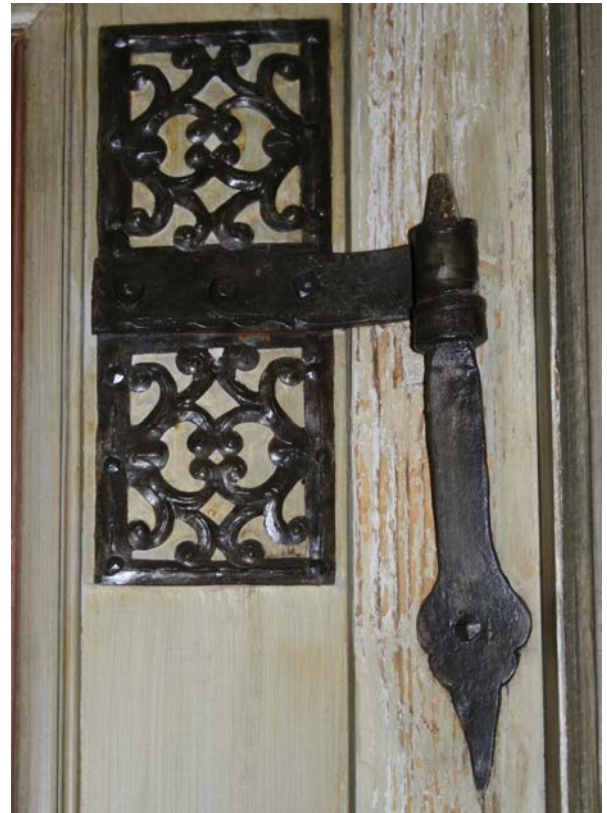
49 | 2. OG, ehem. Kammer (Tu-2OG02), schmiedeeisernes Türscharnier mit Langband am rechten Holm der Eingangstür (Tu-2OG02-We-T01), Detail der wandfesten Ausstattung aus Bauphase IV.2b (Nov. 2012)

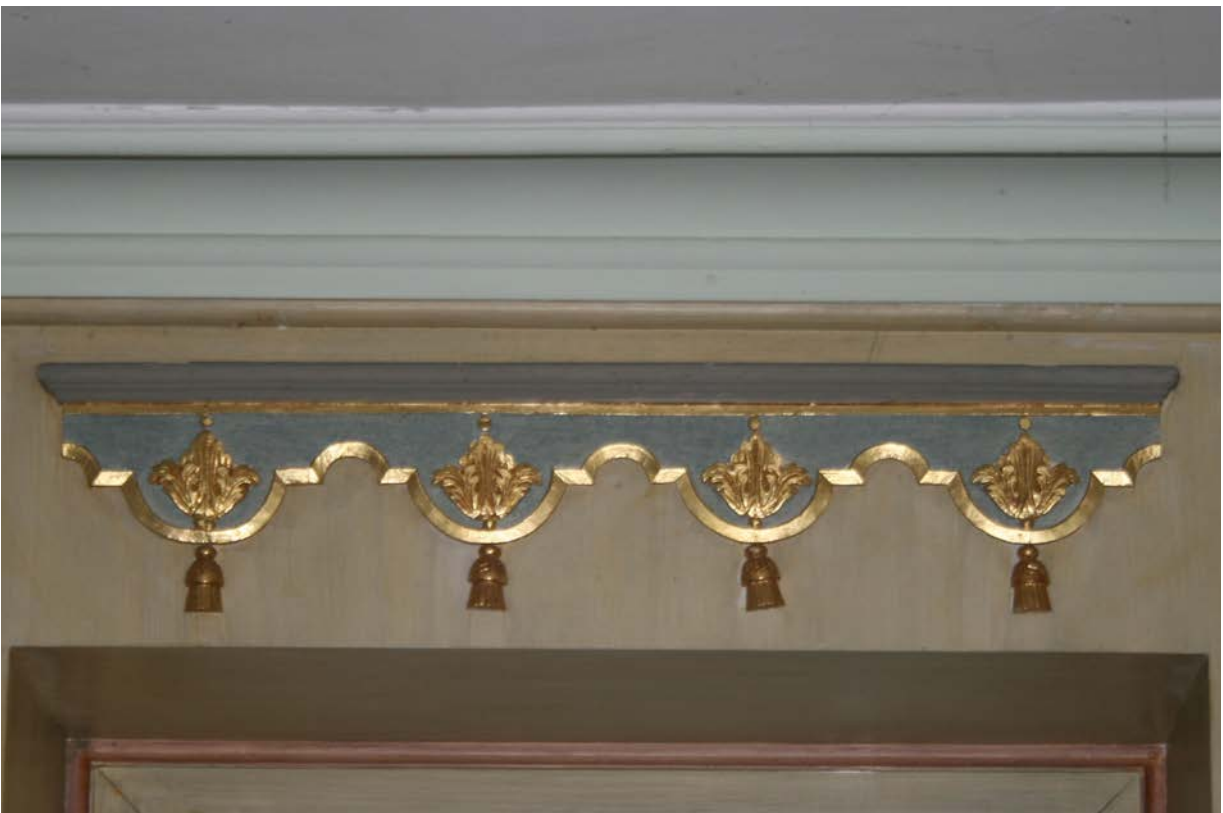
50 | 2. Obergeschoss, ehem. Kammer (Tu-2OG02) im oktogonalen Turm-Aufsatz, polychrom gefasste, teilvergoldete Blenschabracke mit leicht verwehten Quasten über dem Fenster (Tu-N-2OG-F01) der Nordwand, Detail der wandfesten Ausstattung aus Bauphase IV.2b (Nov. 2012); Gesamtansicht s. XI.47

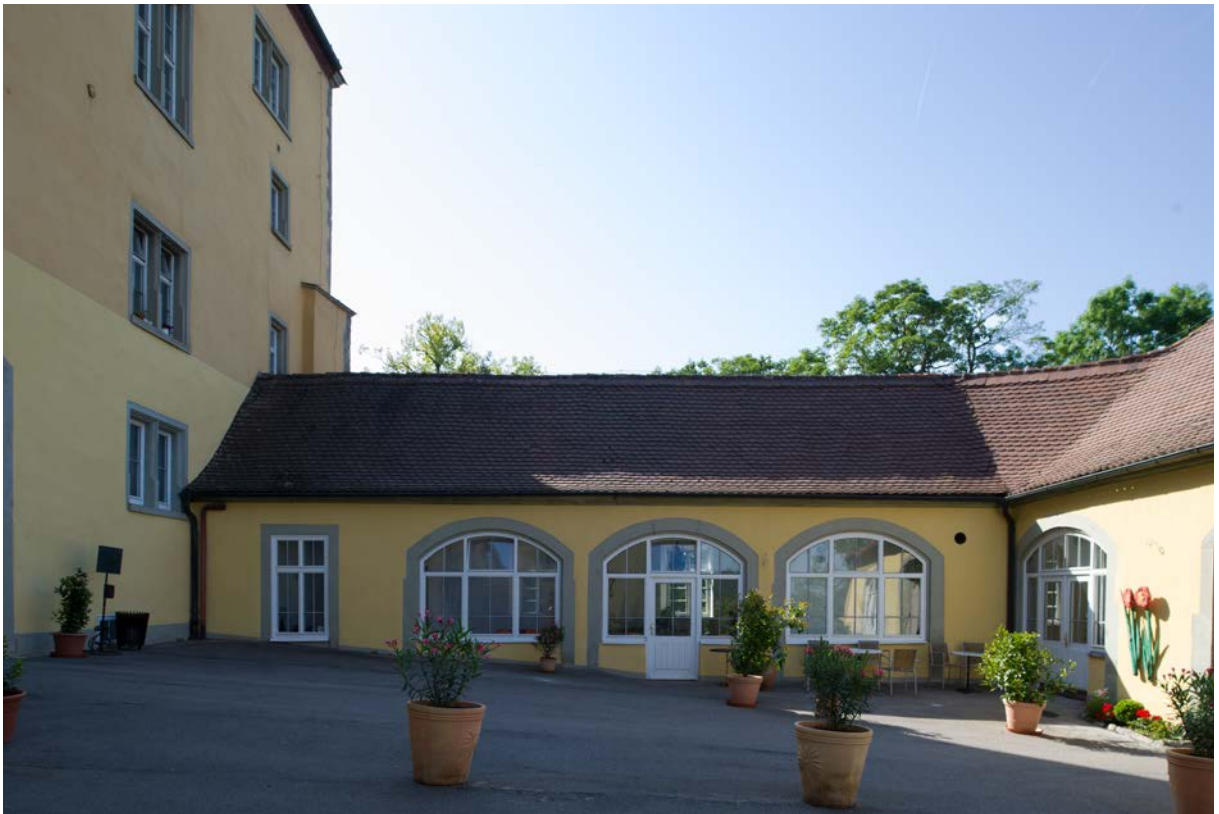
1 | Remise, Hofansicht gegen Westen, beim Umbau 1956 im Innern überformt und Einfahrtstore zu Fenstern geschlossen (Juli 2017) | © Isabel Muehlhaus TUM

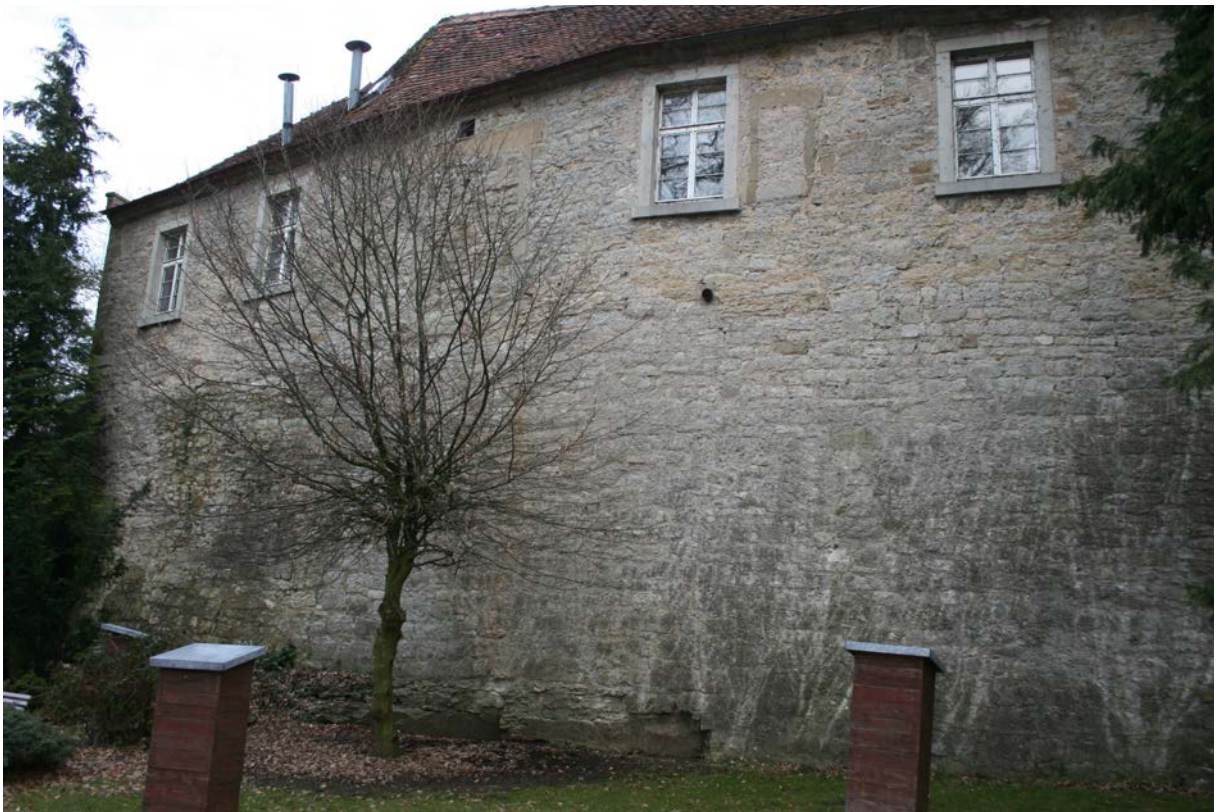
2 | Remise (re.) und Torbau (li.), Rückfassaden am Neuen Weg gegen Osten mit Blick auf die Mantelmauern am Fundament des hinteren Schlosshofs (März 2013); Mauerwerkdetails s. XII.3-5

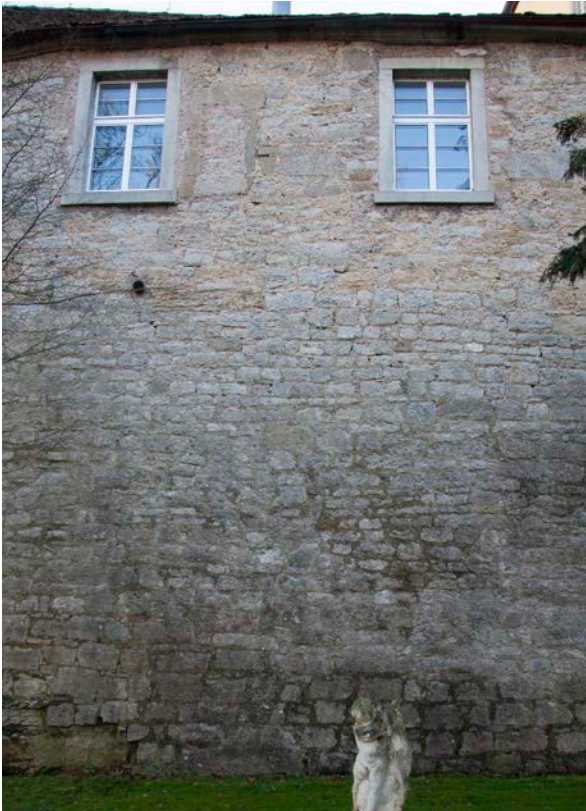
3 | Remise, Rückansicht, leicht geböschtes, unregelmäßiges Schichtenmauerwerk aus grob gespitzten Kalksteinquadern kleineren und mittleren Formats (Jan. 2018)

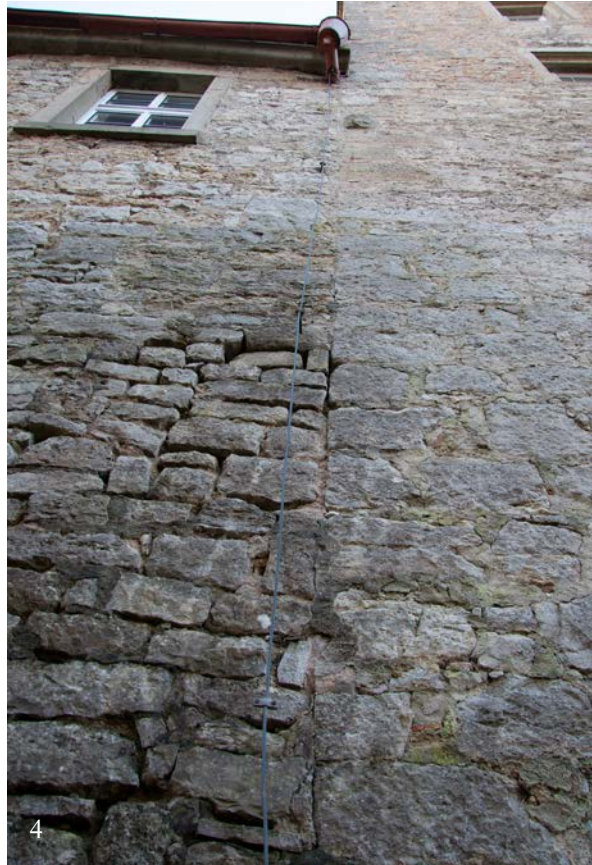
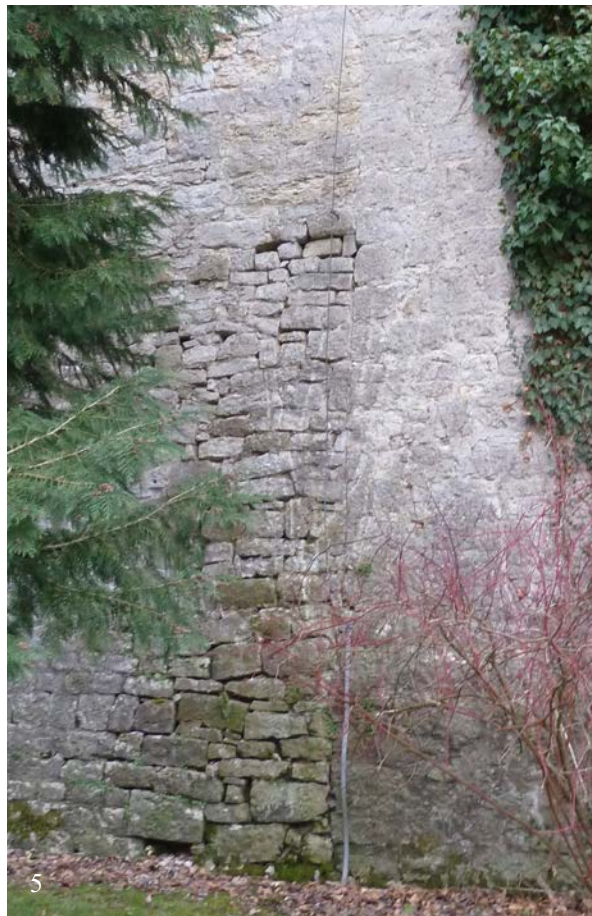
4 & 5 | Vertikale Baufuge zwischen der Remise und dem südlich anstoßenden Saalbau, oberer (4 | Jan. 2018) und unterer Abschnitt (5 | März 2013)

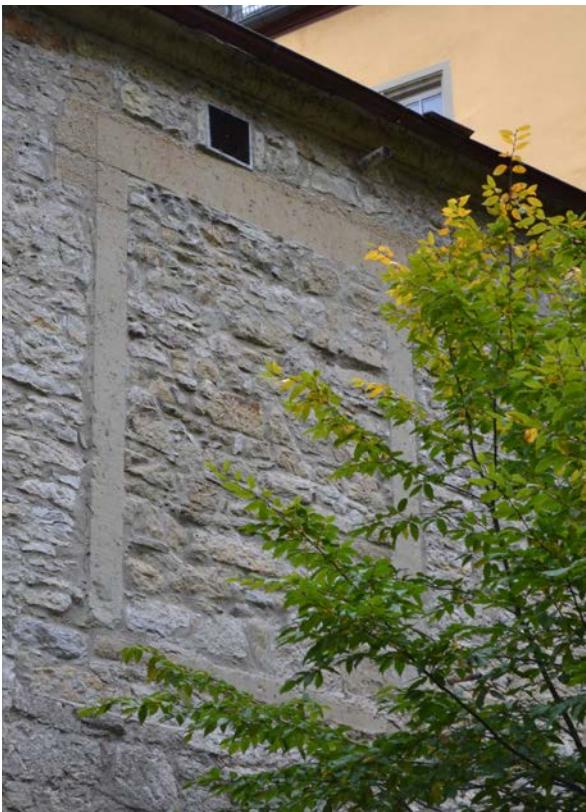
6 | Remise, ehem. Ladeöffnung aus Bauphase IV.2c zum Aufziehen von Baumaterial, nach Abschluss der Bauarbeiten i. J. 1758 zugesetzt (Okt. 2012)

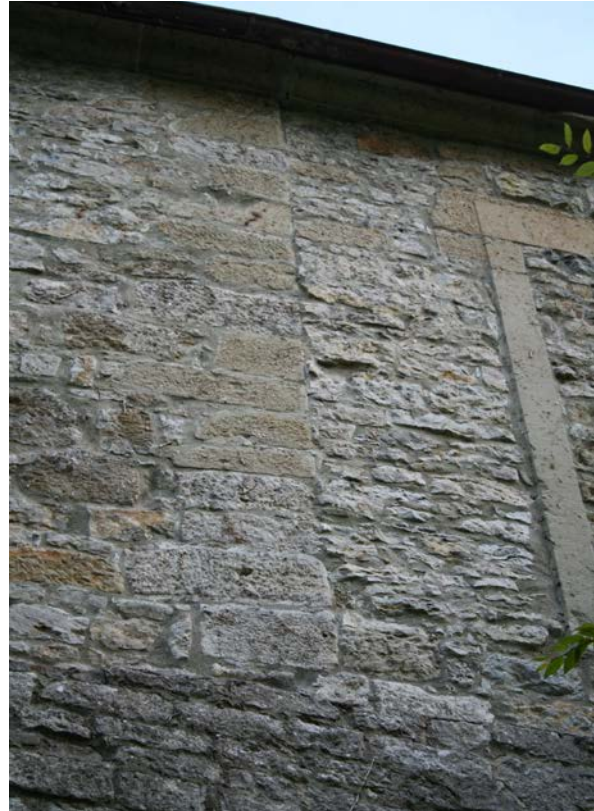
9 & 10 | Neuer Weg, Fundament unterhalb des Torbaus gegen Süden, Mantelmauer: unregelmäßiges Schichtenmauerwerk aus bruchrauen und grob gespitzten Kalksteinquadern kleineren und mittleren Formats (darunter ein Buckelquader, s. rote Markierung), getrennt vom Bruchsteinmauerwerk der Gebäuderückwand durch horizontale Baufuge (Jan. 2018)

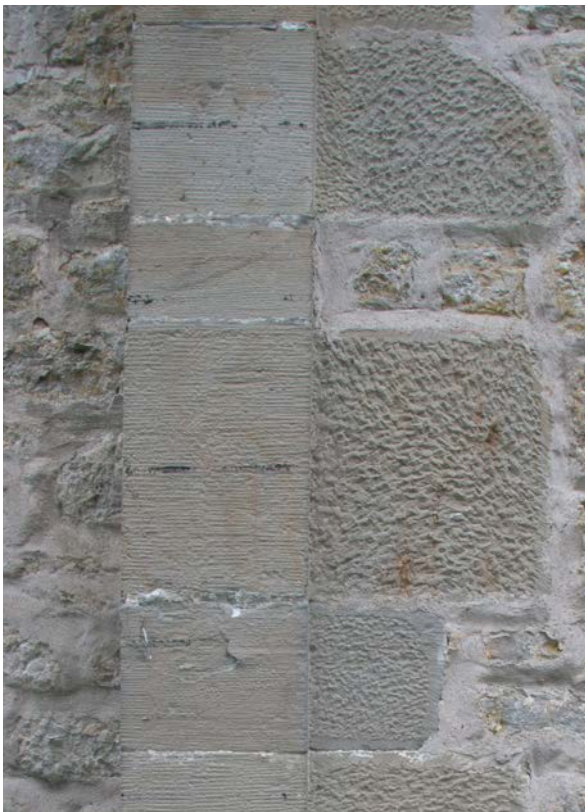
15 | Torbau, Nordfassade, östlicher Eckpilaster am Mittelrisalit, Detail Werkstein mit scharrierter Oberfläche und Bossierung im zurücktretenden, ehemals wohl verputzten Bereich (Juli 2017)

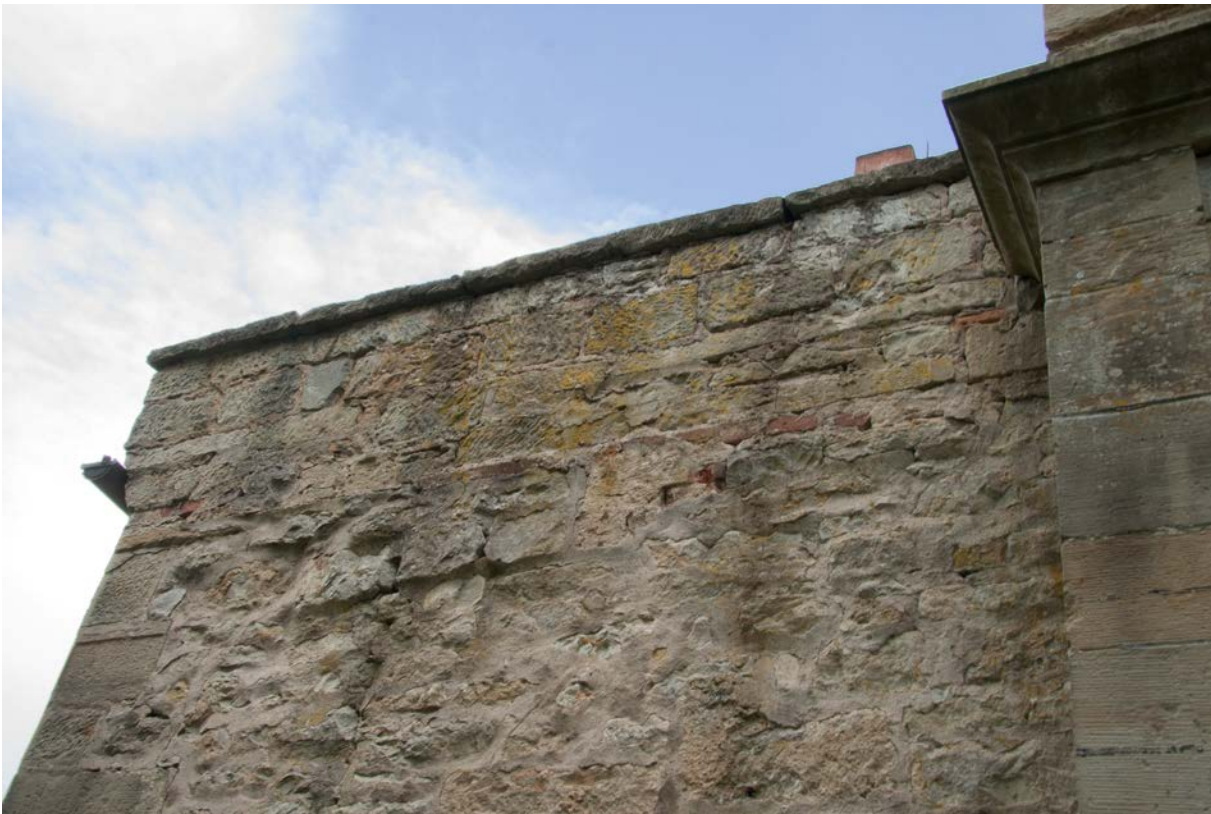
17 | Torbau, Nordfassade, nachträgliche Brüstungsaufmauerung über der östlichen Schmalseite, regelmäßiges Schichtenmauerwerk aus grob gespitzten Kalksteinquadern, ehemals mit figuriertem Blech verkleidet (a) (Juli 2017)

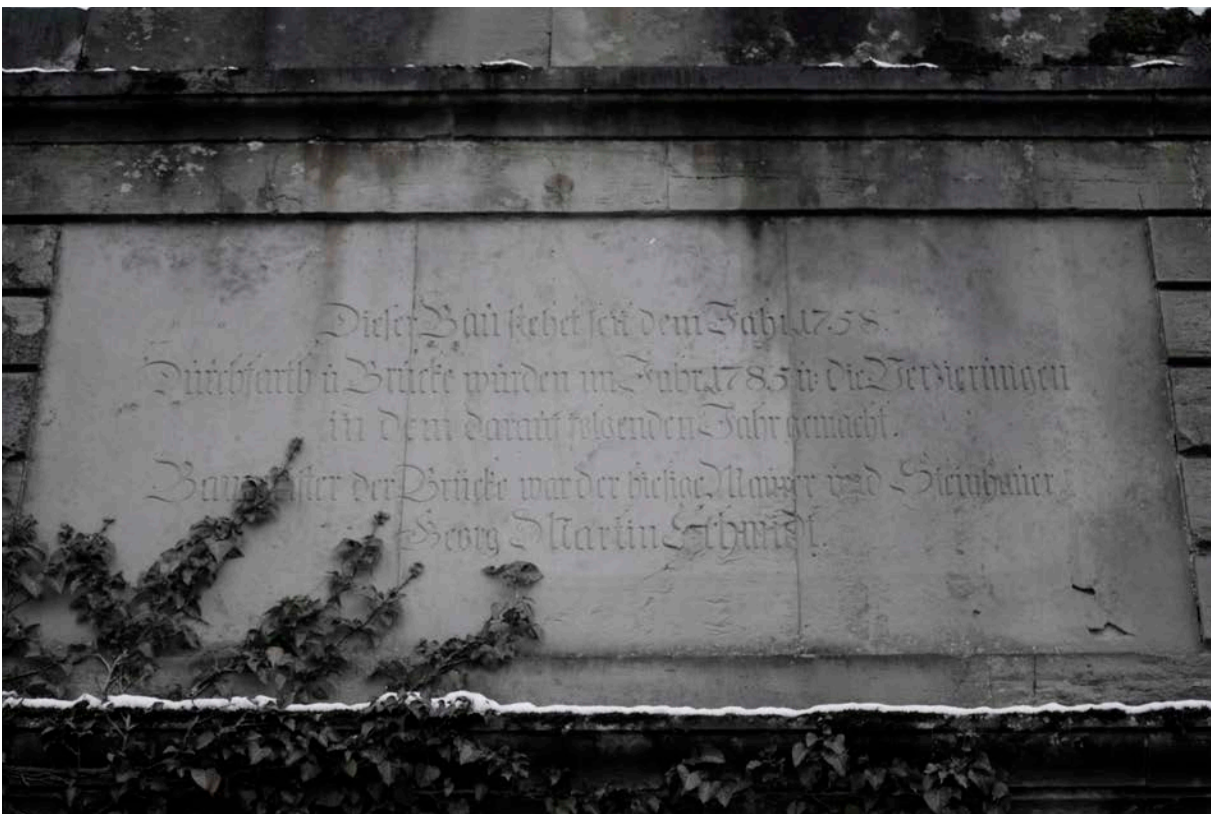
18 | Torbau, Nordfassade, Bauinschrift im Mittelfeld der Attika, bez. „Dieser Bau stehet seit dem Jahr 1758 / Durchfahrt u. Brücke wurden im Jahr 1785 u. die Verzierungen / in dem darauf folgenden Jahr gemacht. / Bau-
meister der Brücke war der hiesige Maurer und Steinhauer / Georg Martin Schmidt“ (Jan. 2013)

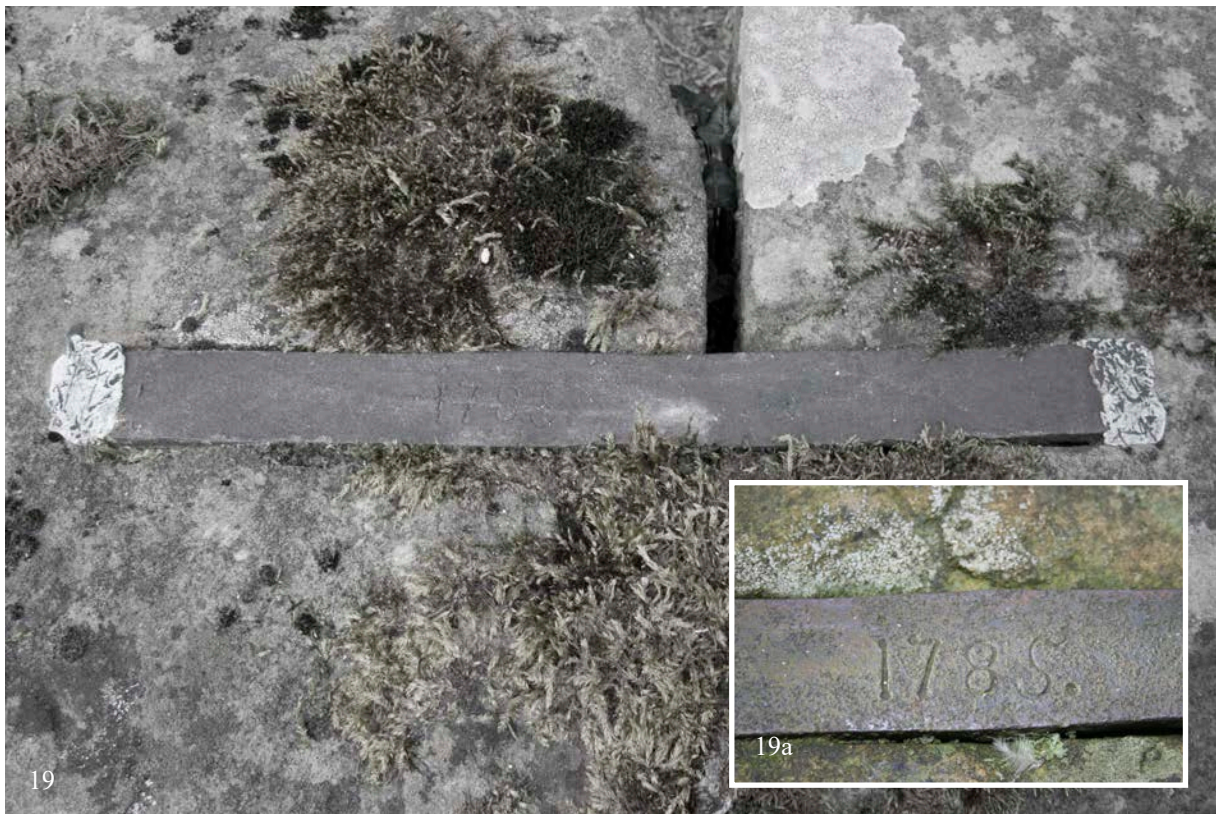
19 & 19a | Fahrweg, Eisenklammer zwischen zwei Brüstungssteinen an der Ostseite des Ruheplatzes (Juli 2017), im Detail (20a) die Gravur des Baujahrs „1785“ (März 2013)

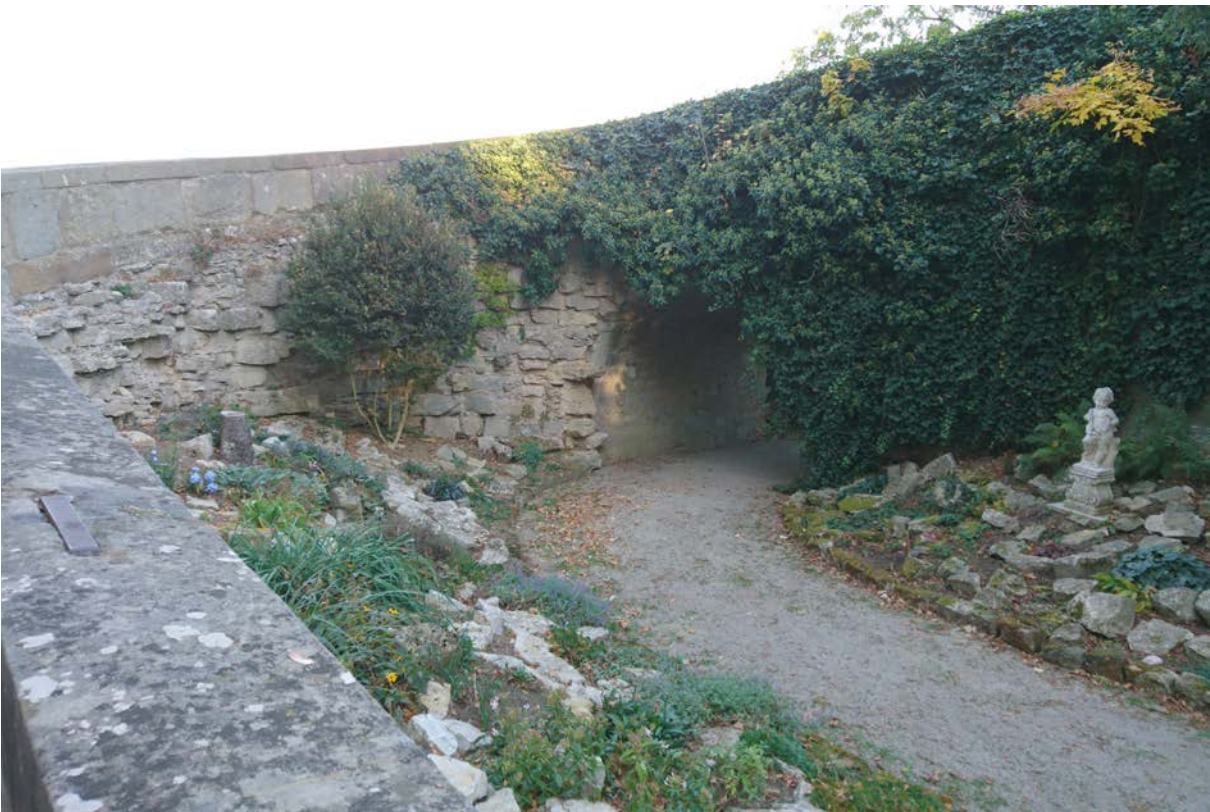
28 | Fundament des Fahrwegs aufseiten des Neuen Wegs mit Durchgang in den östlichen Grabenabschnitt (s. XII.29), gestaltet in Form einer künstlichen Ruine und somit integraler Bestandteil der englischen Gartenanlage, zu der man den Neuen Weg ab den 1780er Jahren umformen ließ, Blick gegen Osten (Okt. 2018)

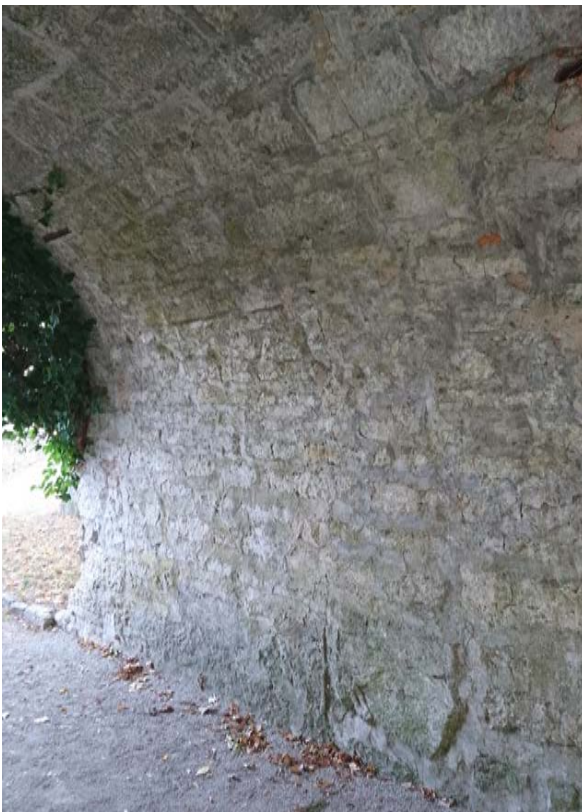
30 | Durchgang unter dem Fahrweg, Blick auf die Südseite mit einer mutmaßlichen, sekundär zugesetzten Öffnung (Zugang ehem. Eiskeller?) (Okt. 2018); s. auch XII.31

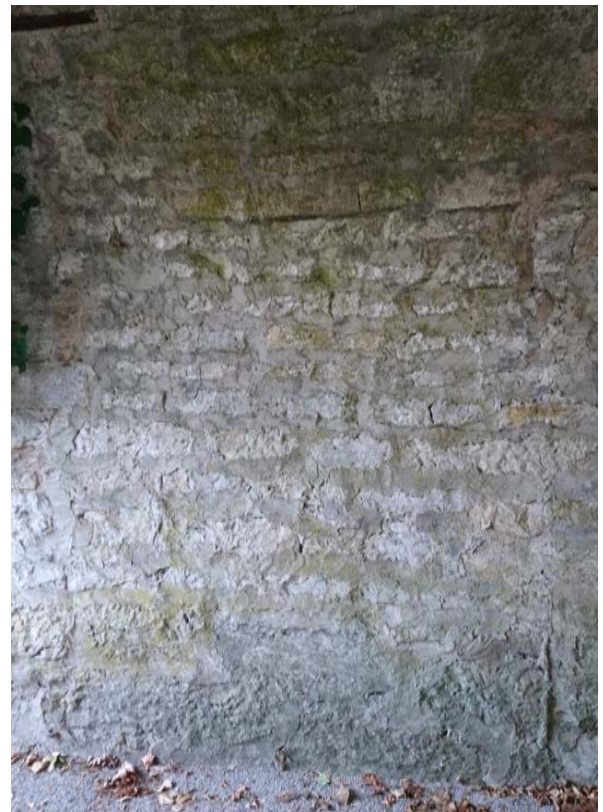
31 | Mutmaßliche, sekundär zugesetzte Öffnung (Zugang ehem. Eiskeller?) (Okt. 2018); Befunddetails s. XII.32-34; zum Eiskeller vgl. XII.40

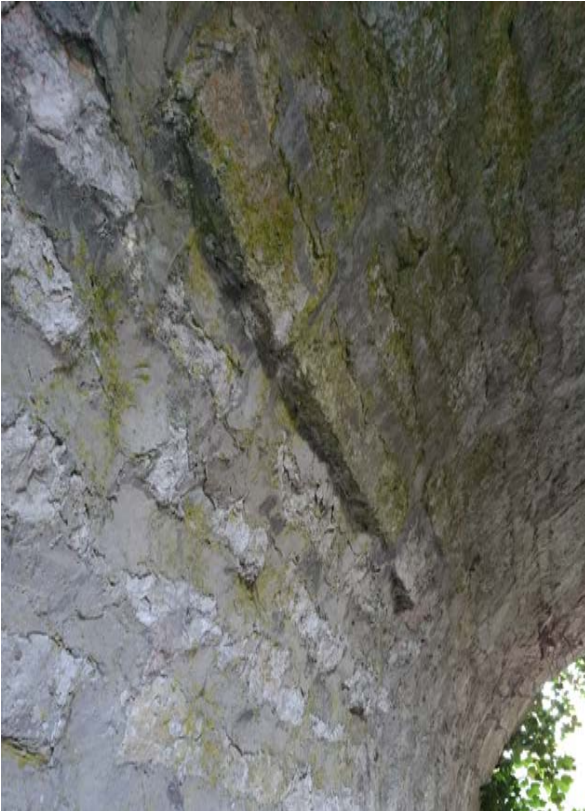
32 | Oberkante bzw. Sturz einer mutmaßlichen, sekundär zugesetzten Öffnung (Zugang ehem. Eiskeller?) (Okt. 2018); Gesamtansicht s. XII.31

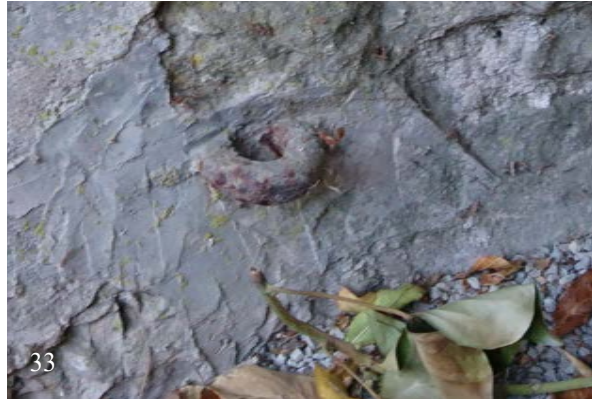
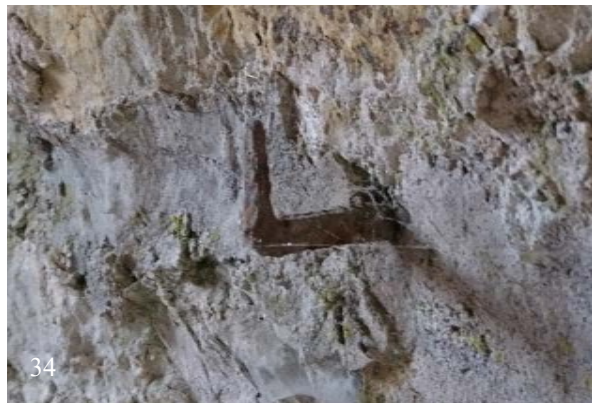
33 & 34 | Schmiedeeiserne Schlaufe (33) und schmiedeeiserner Haken (34) an der mutmaßlichen, sekundär zugesetzten Öffnung (Zugang ehem. Eiskeller?) (Okt. 2018); Gesamtansicht s. XII.31

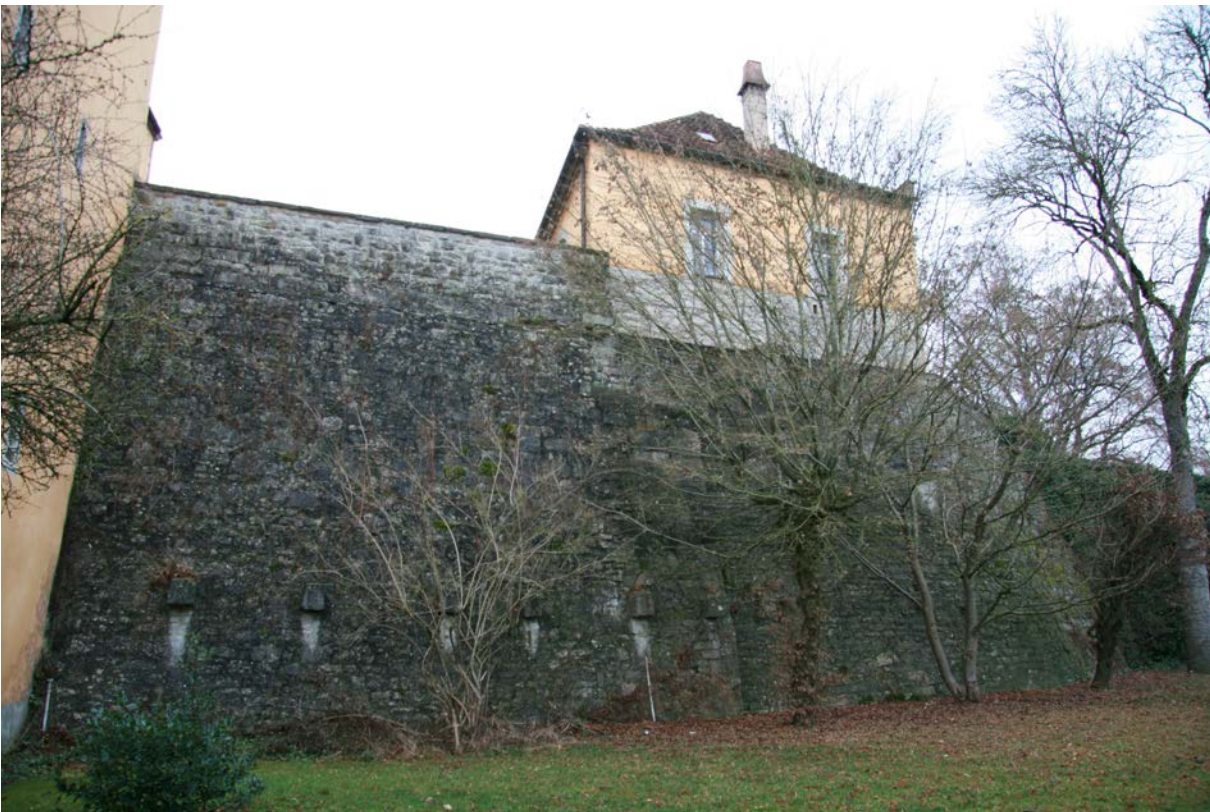
35 | Ostseite des leicht geböschten, mit Kalk-Bruchsteinmauerwerk verkleideten Schlosshoffundaments, Blick gegen Norden, rechts Durchgang unter dem Fahrweg in den ehemaligen westlichen Grabenabschnitt (Dez. 2016)

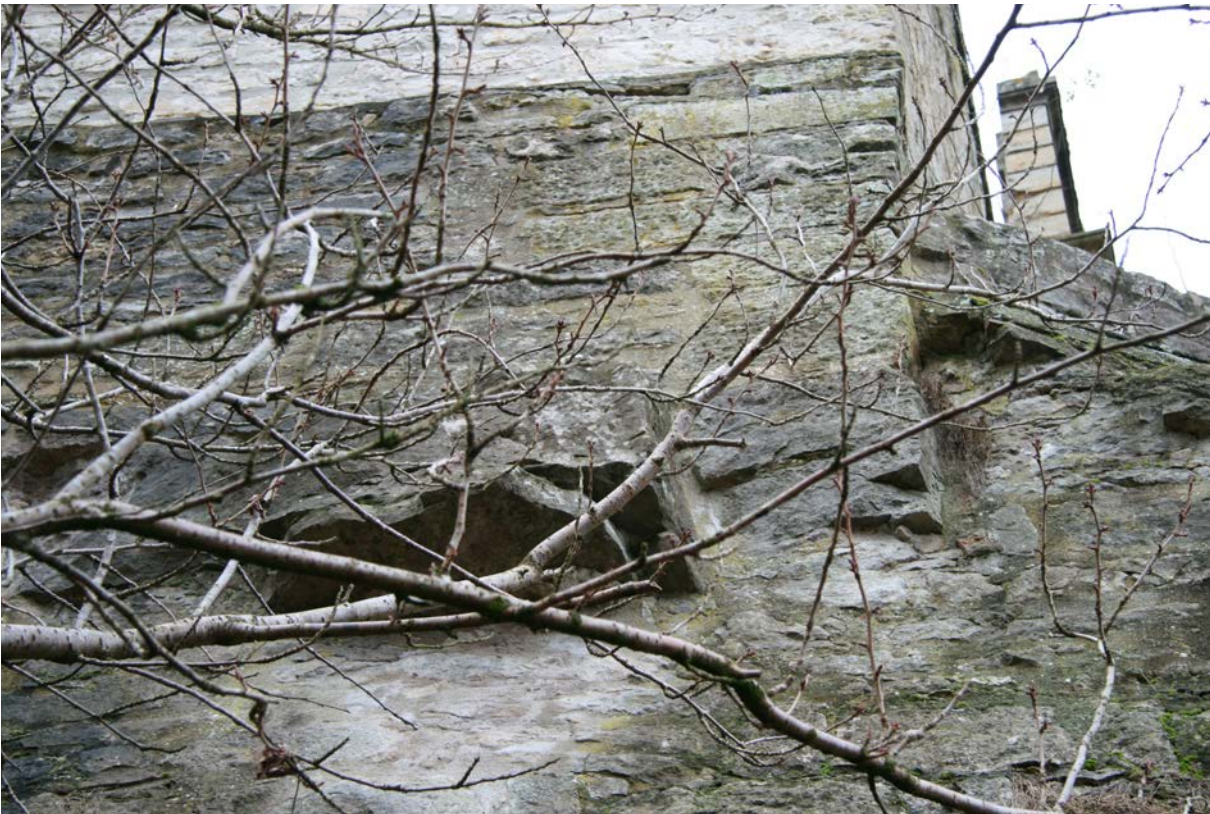
38 | Mantelmauer des Schlosshoffundaments im Bereich unterhalb des Torbaus, rechts Eckquaderung aus großformatigen, grob gepickten Kalksteinquadern, Terminus ante quem 1758, mögliche ältere Einfassung des ehem. Schlossgärtleins (Dez. 2016)

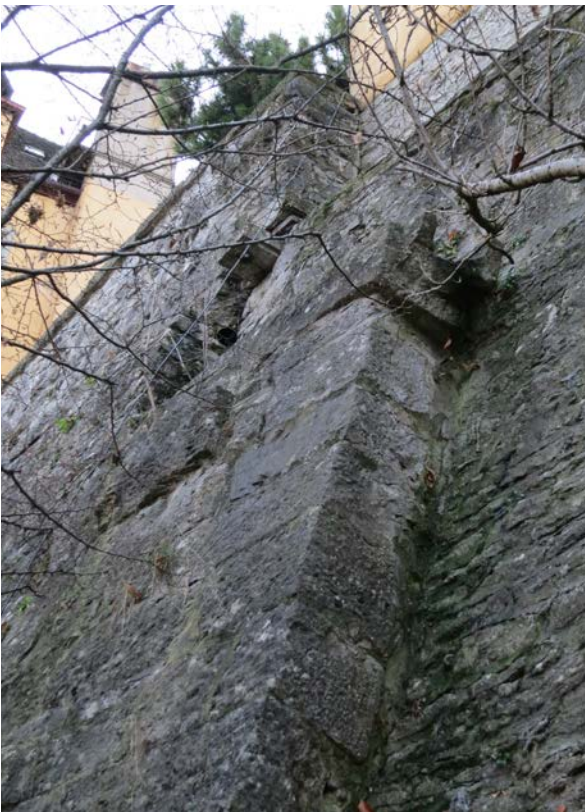
39 | Ostseite des Schlosshoffundaments, überlappende Mauerwerksverbände im Bereich unterhalb des Torbaus, unterer Verband datiert in Bauphase IV.3b verblendet (Nov. 2015)

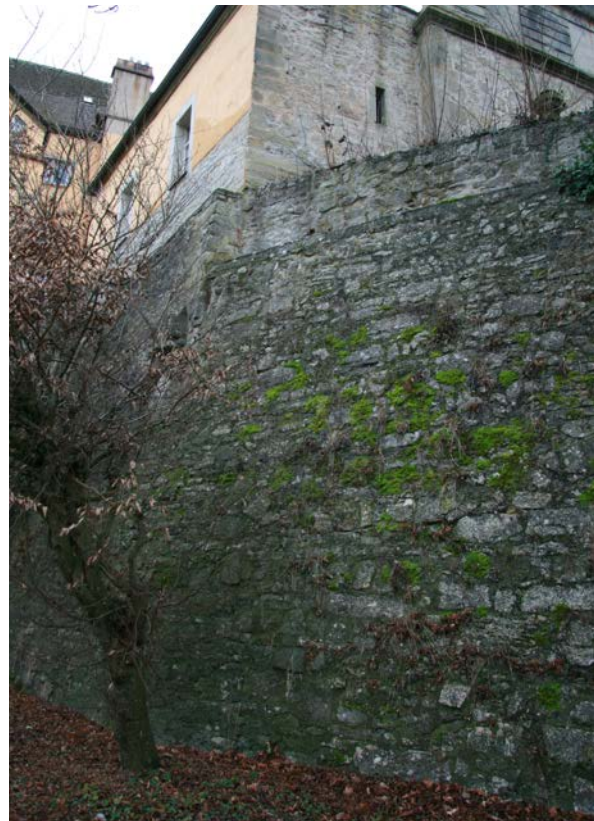
40 | Fundament des hinteren Schlosshofs im Bereich unterhalb von Fahrweg und Torbau, Blick gegen Westen (Dez. 2016)
