Technische Universität München
Fakultät für Architektur
Lehrstuhl für Baugeschichte, Historische Bauforschung und Denkmalpflege

Schloss Kirchberg an der Jagst

Burg · Wittum · Residenz

Vollständiger Abdruck der von der Fakultät für Architektur der
Technischen Universität München
zur Erlangung des akademischen Grades eines
Doktors der Philosophie (Dr. phil.)
genehmigten Dissertation

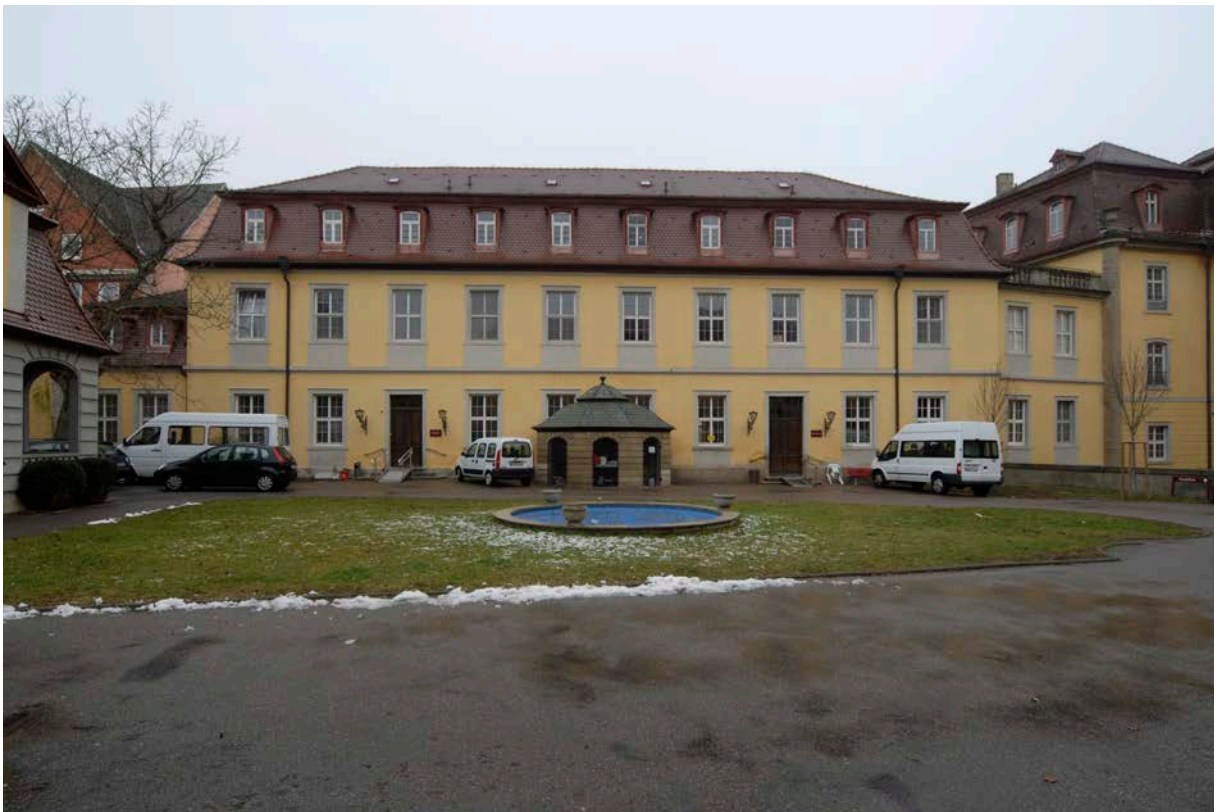
2 | Marstall gegen Nordwesten, links das eingeschossige Anbäulein, das die Kellerräume im 2. Untergeschoss erschließt, rechts der Kommunikationsbau West aus Bauphase IV.2c, der den Flügel über den Halsgraben mit dem Kernbau verbindet (Jan. 2012)

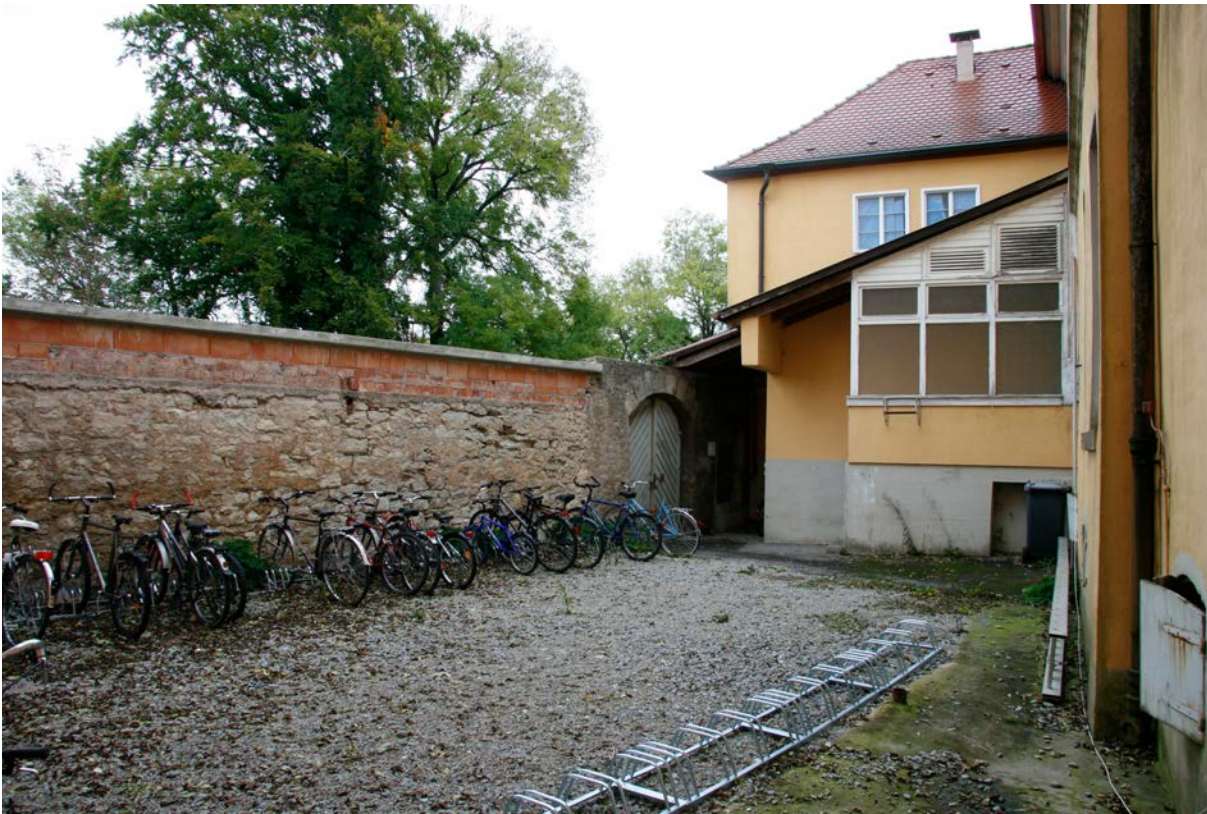
3 | Marstall, Hof auf der Rückseite gegen Norden mit Ausgang auf den Neuen Weg und Blick auf die ehem. Strohkammer und Sattelkammer mit vorgesetztem, modernen Pultdachbau, der den Eingang in den Marstall überdacht, Hofmauer entspricht der ehem. Zwingermauer und datiert im Kern wohl mittelalterlich, das Rundbogentor (Außenansicht s. XIII.4) und die dahinter hinab führende Rampe (XIII.5) wurden um 1744/45 errichtet (Okt. 2017)

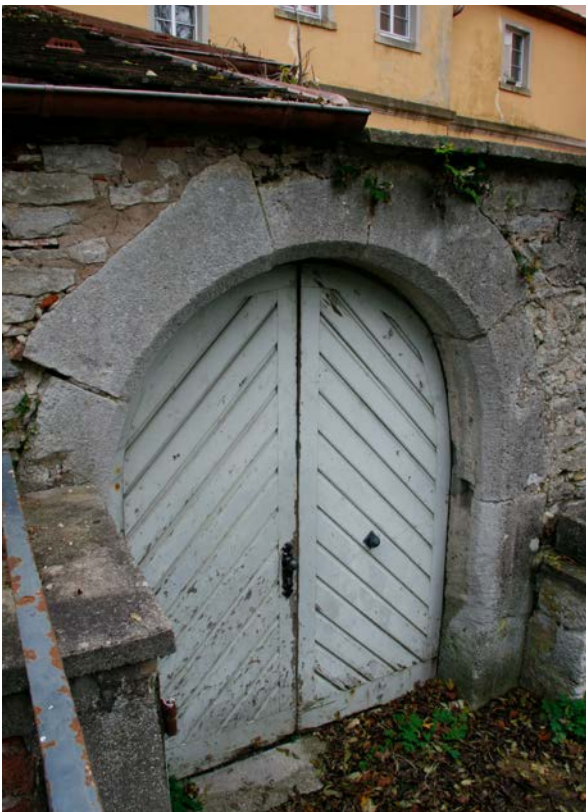
4 | Marstall, Rundbogentor auf den Neuen Weg, Außenansicht gegen Süden, 1744/45 errichtet (Okt. 2017); Ansicht Innenseite s. XIII.3

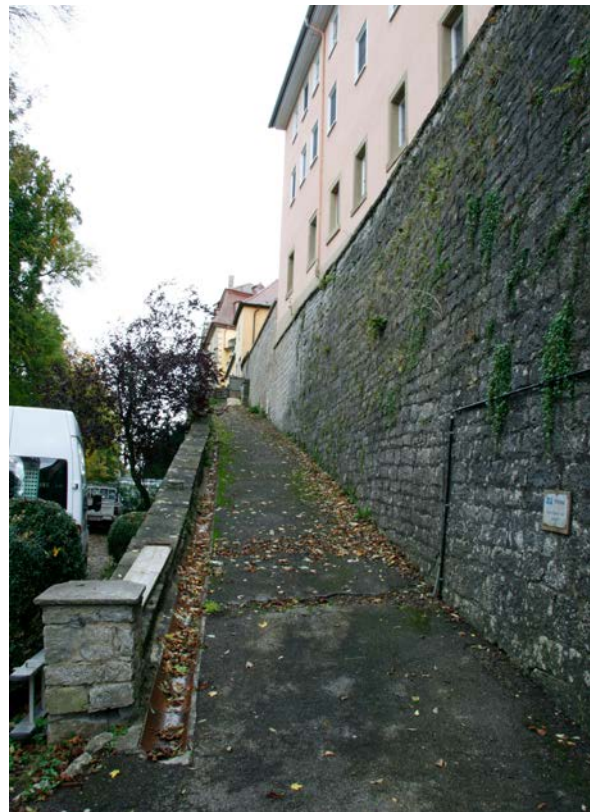
5 | Rampe, die vom Marstall-Hof auf den Neuen Weg führt, 1744/45 errichtet (Okt. 2017); Seitenansicht s. XIII.6

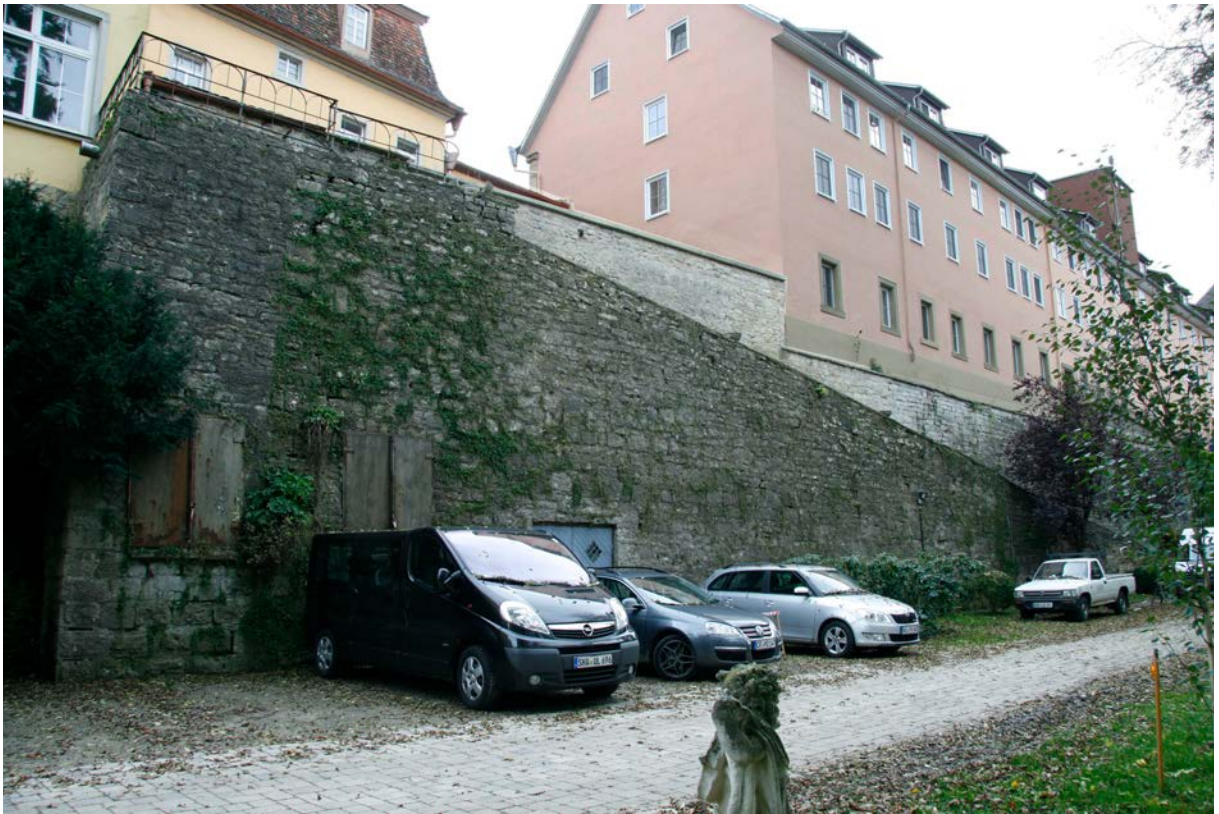
6 | Rampe, die vom Marstall-Hof auf den Neuen Weg führt, 1744/45 errichtet, 1957 gen Norden um einen Müllschacht erweitert, der Bewuchs am alten Baubestand zieht die leicht schräg verlaufende Bauzuge am leicht geböschten, bauzeitlichen Nordende der Rampe nach (Okt. 2017); Ansicht Fahrbahn s. XIII.5

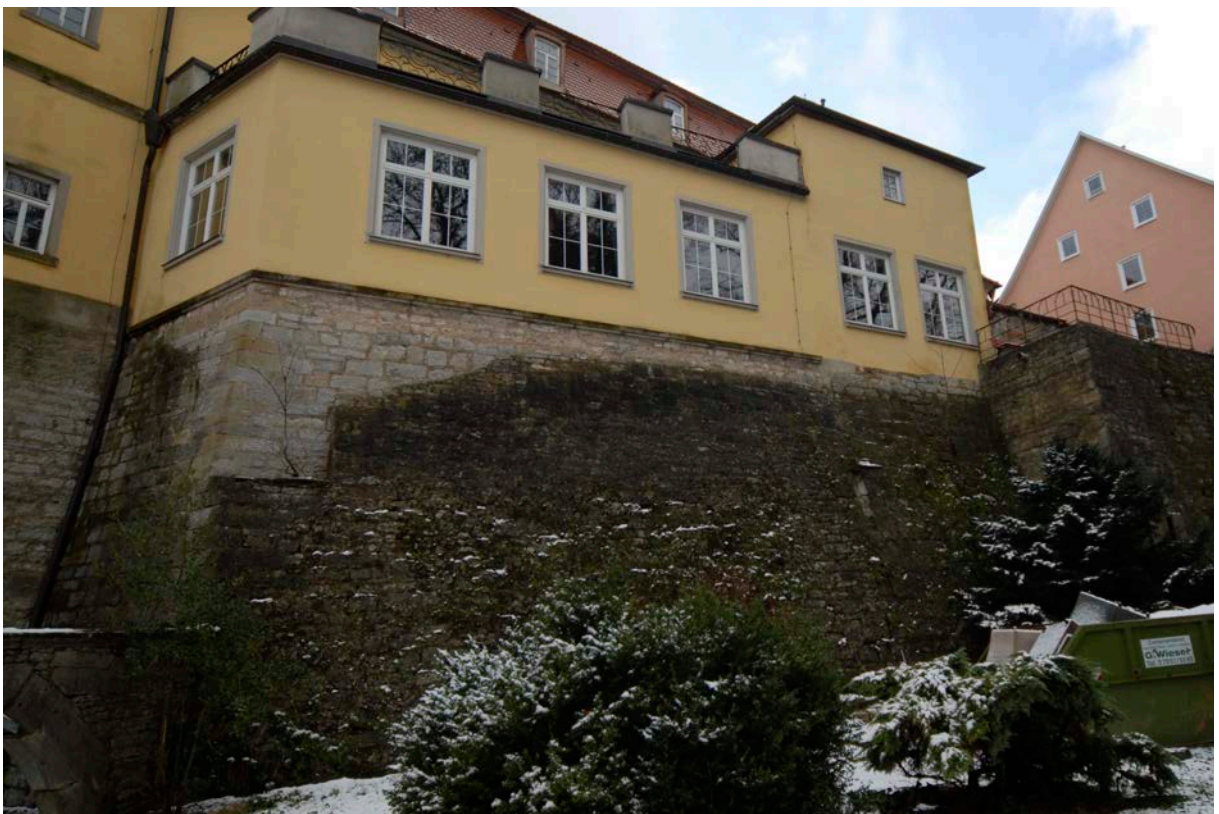
7 | Marstall, Rückansicht vom Neuen Weg gegen Süden mit Blick auf den 1960 errichteten, eingeschossigen Anbau mit Dachterrasse im Bereich des ehem. Küchenhofs, rechts die zweigeschossige, ehem. Stroh- und Sattelkammer, Fachwerkbau mit Walmdach, aus Bauphase IV.2a, zwischen 1952 und 1972 stark überformt (Jan. 2012); zum Umbaugesuch s. XVII.21 & 22

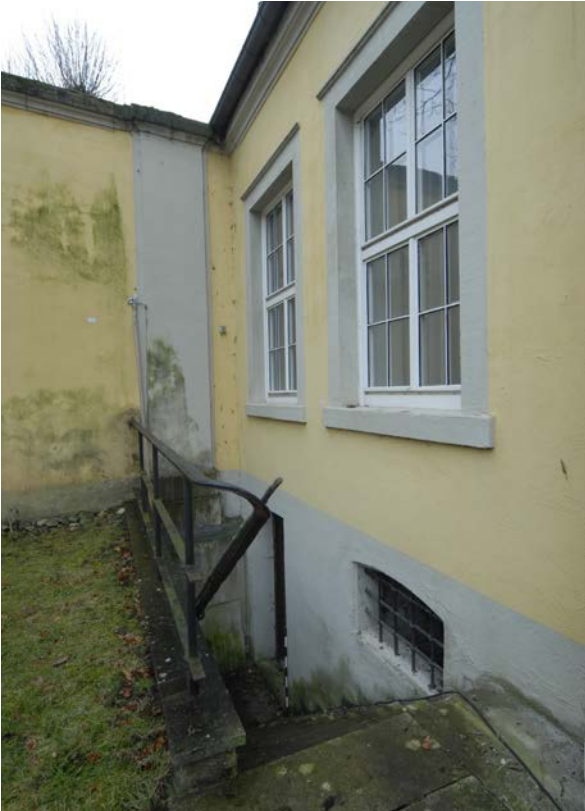
8 | Marstall-Anbäulein, Außentreppe Ma-Tr2-EG(1UG) gegen Südwesten, erschließt die Keller im 2. UG, 1957/58 anstelle des ursprünglich ebenerdigen Zugangs errichtet (Jan. 2012); historische Ansicht s. III.18

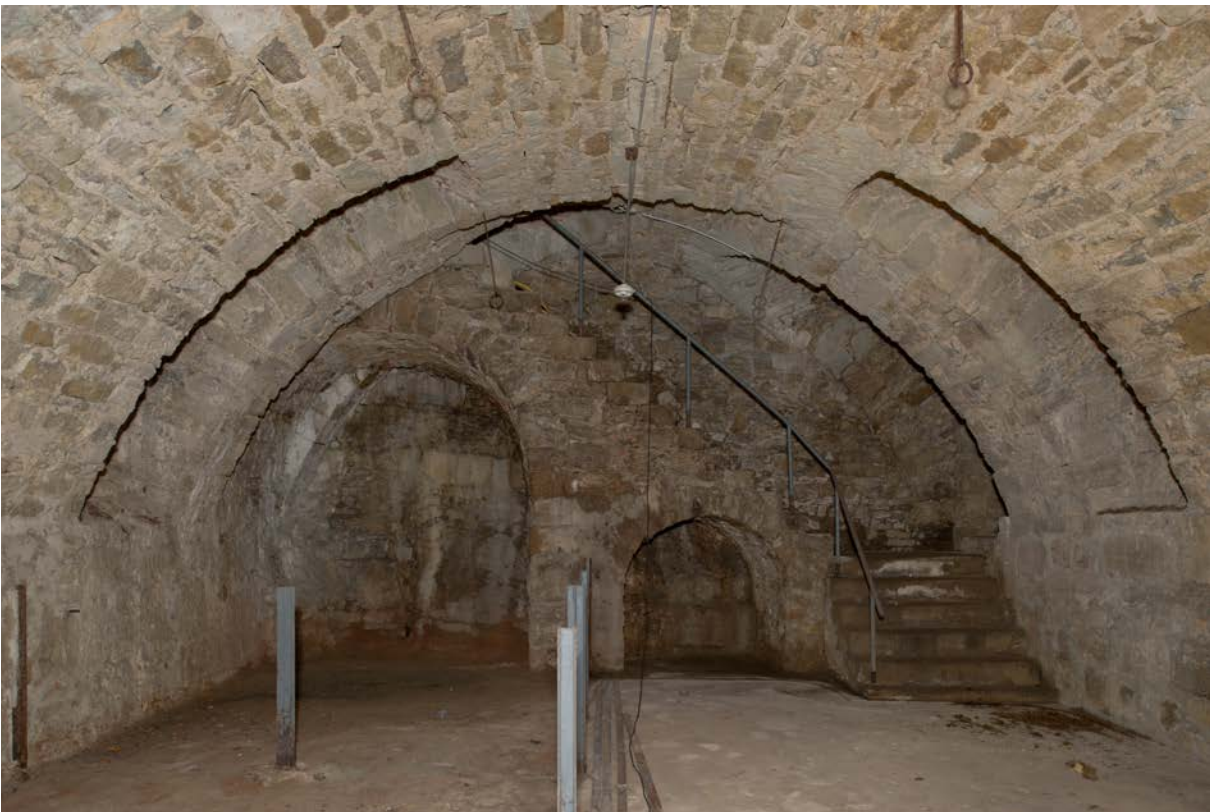
10 | Marstall, großes Kellergewölbe (Ma-2UG01) gegen Süden mit Blick auf den Treppenzugang (Ma-Tr2-EG(2UG)) (Okt. 2015) | © Isabel Muehlhaus TUM

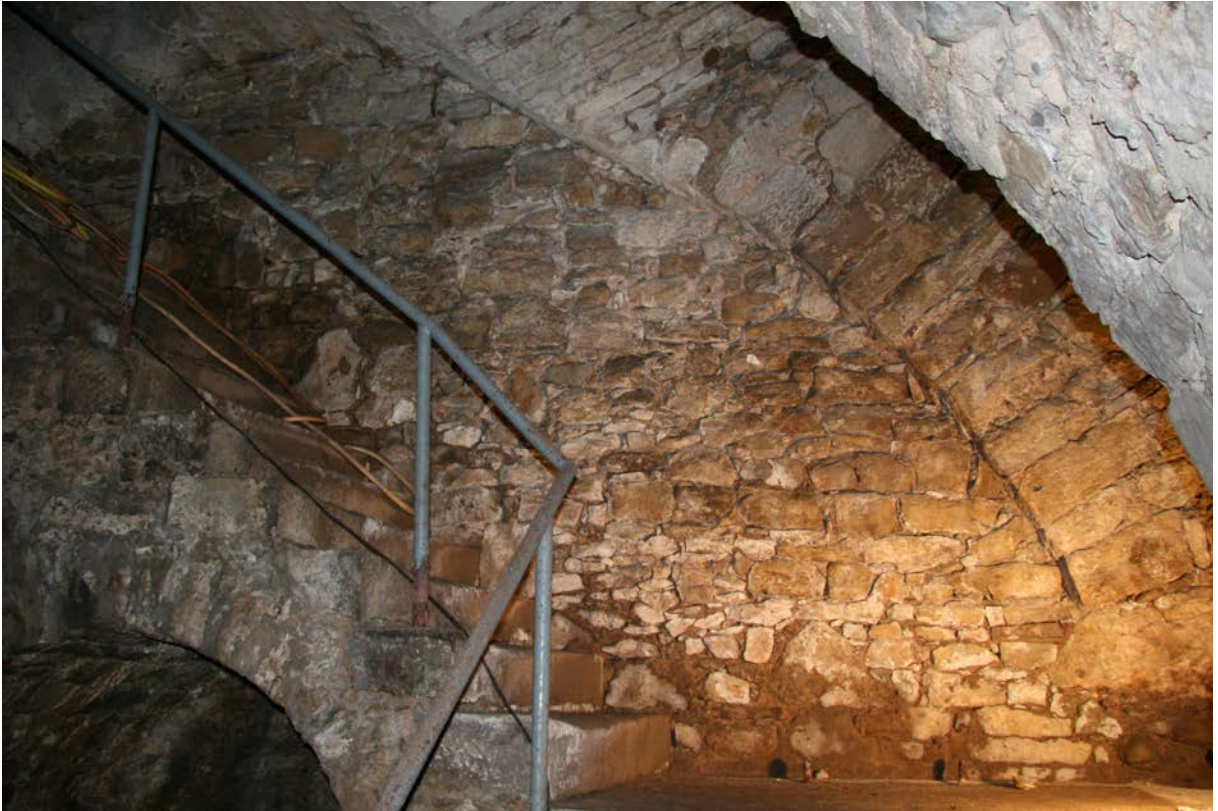
11 | Marstall, Südwand des großen Kellergewölbes (Ma-2UG01-Wc), Bruchsteinverband aus bruchrauem Kalkstein, entspricht wohl der ehem. äußeren Grabenwand des spätmittelalterlichen Schlossgrabens (Okt. 2015)

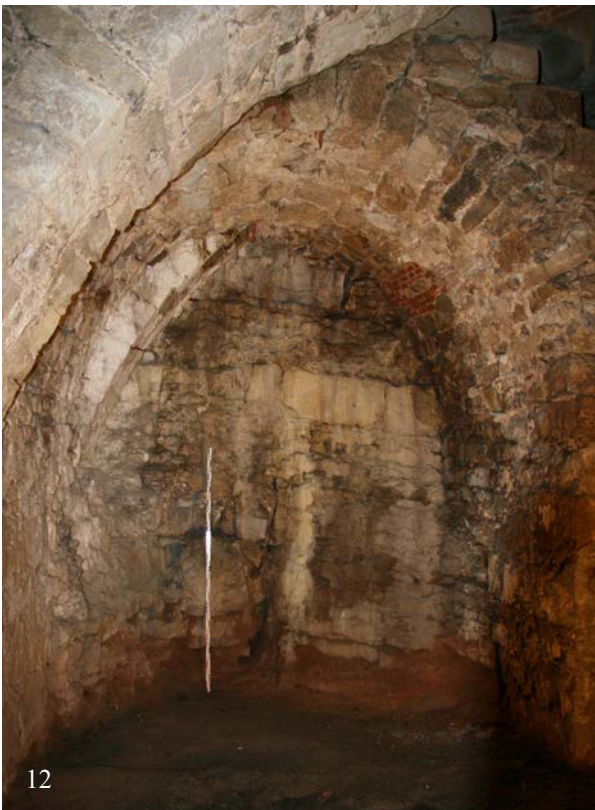
12 & 13 | Marstall, großer Gewölbekeller (Ma-2UG01), anstehender Felsen am Fuß der Südwand im Bereich unter den Treppenbögen, Fundament der ehem. äußeren Grabenwand des spätmittelalterlichen Schlossgrabens (Okt. 2015)

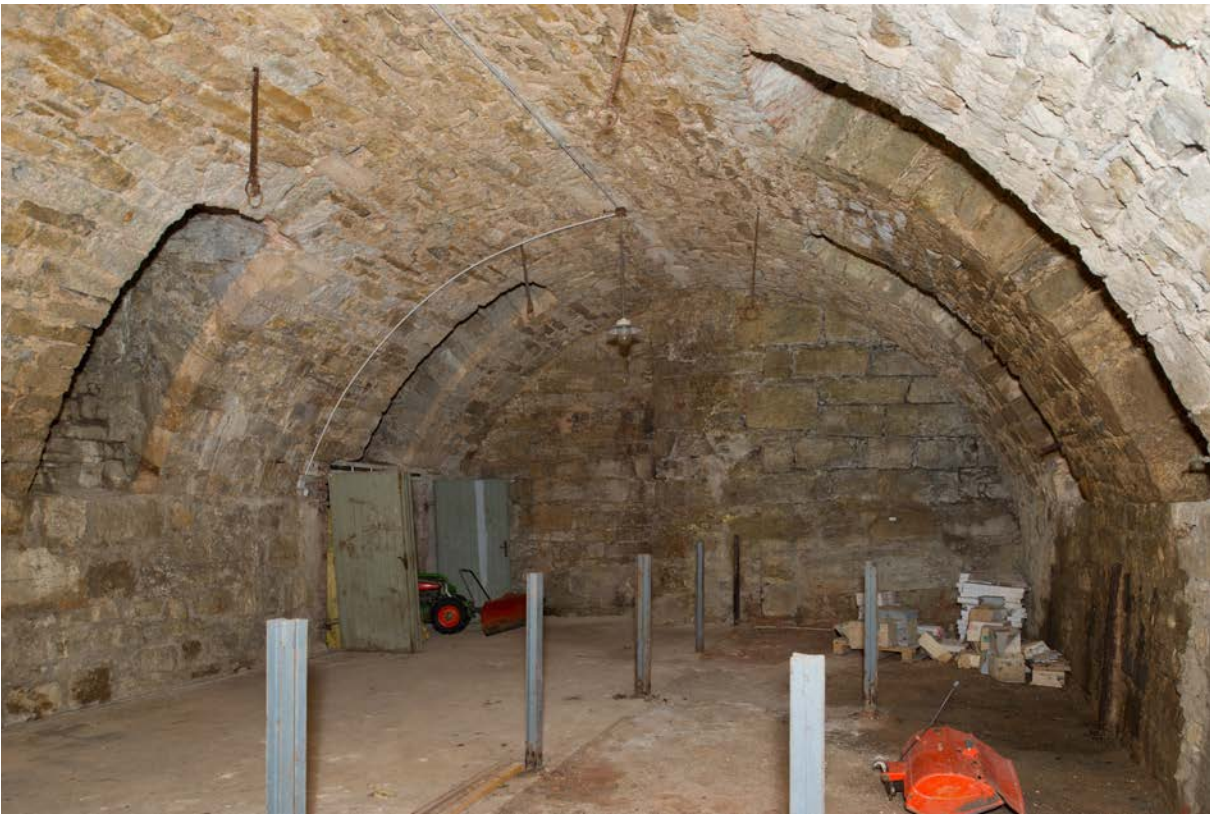
14 | Marstall, großes Kellergewölbe (Ma-2UG01) gegen Norden (Okt. 2015) | © Isabel Muehlhaus TUM

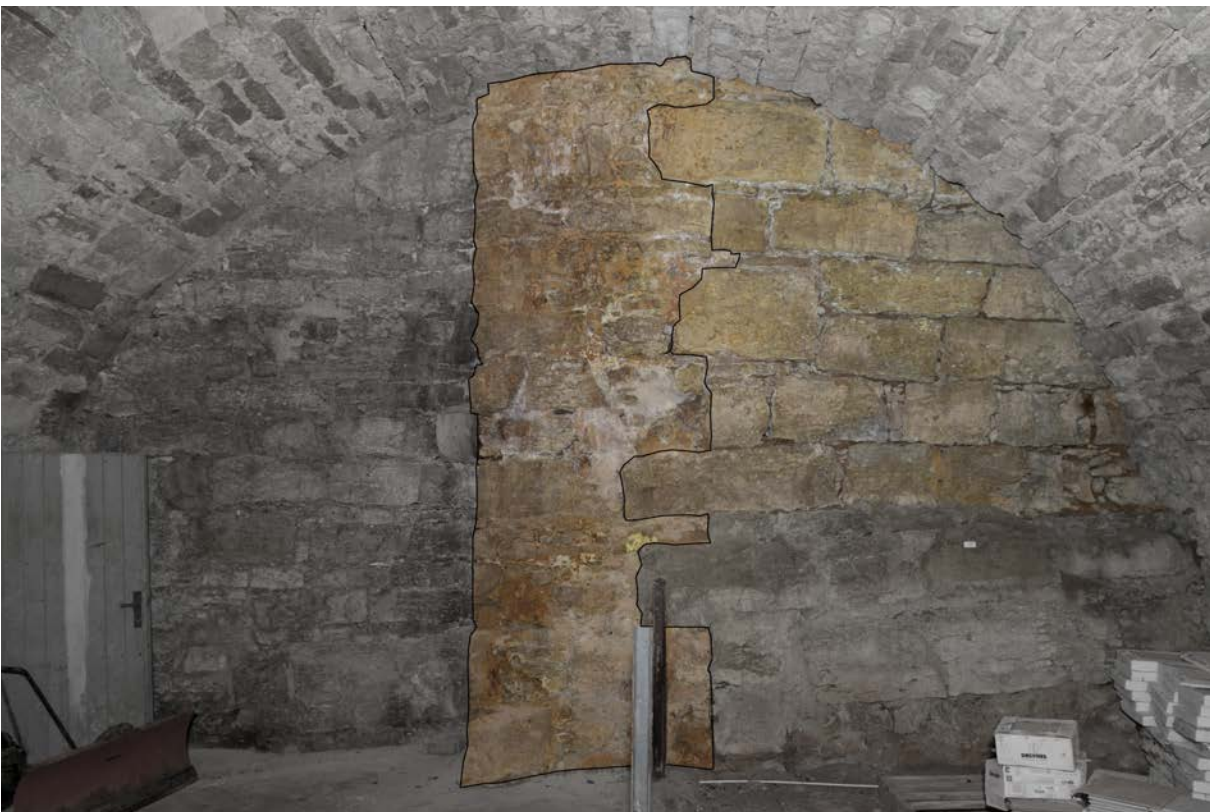
15 | Marstall, Nordwand des großen Kellergewölbes (Ma-2UG01), in Farbe: Mauerreste der spätmittelalterlichen Vorburg (in Bauphase IV.2a abgebrochen); schwarz gerahmt: die fast vollständig zurückgedrängte ehem. Turm-Ostwand (zweischaliges Mauerwerk aus mittelgroßen Kalksteinquadern mit Bruchsteinfüllung), verzahnt mit der ehem. Wallstirnmauer resp. inneren Grabenwand des äußeren Schlossgrabens (regelmäßiges Schichtenmauerwerk aus großen Kalksteinquadern), links Innenseite der ehem. Turm-Nordwand mit Eckkonsole, auf der möglicherweise ein (Decken-)Streichbalken lag (Okt. 2015); s. Taf. XII | © Isabel Muehlhaus TUM (bearb. LG)

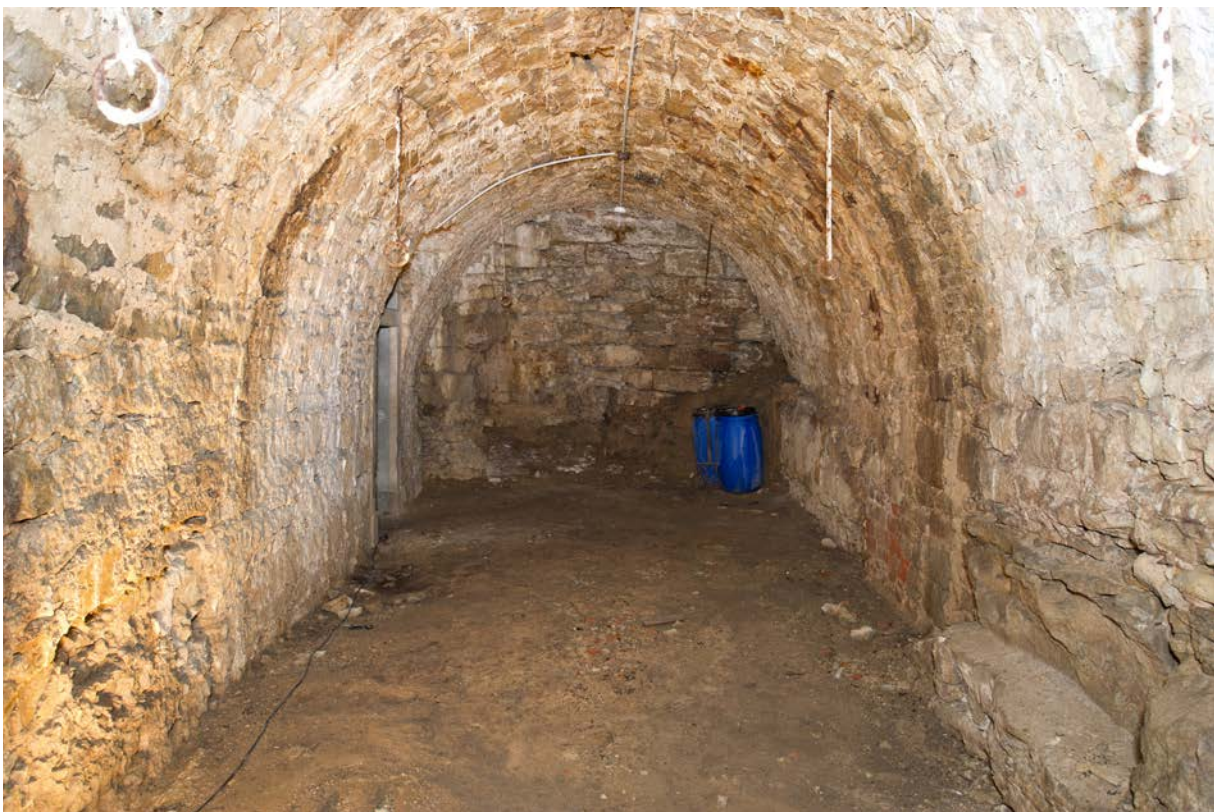
17 | Marstall, 2. Untergeschoss, kleines Kellergewölbe (Ma-2UG02) gegen Süden, Giebelwand entspricht wohl der ehem. äußeren Grabenwand des spätmittelalterlichen Schlossgrabens, Bruchsteinverband aus mittelgroßem, bruchrauen Kalkstein, hinten li. Zugang (Ma-2UG01-Wd-T02) vom großen Gewölbe (Okt. 2015) | © Isabel Muehlhaus TUM

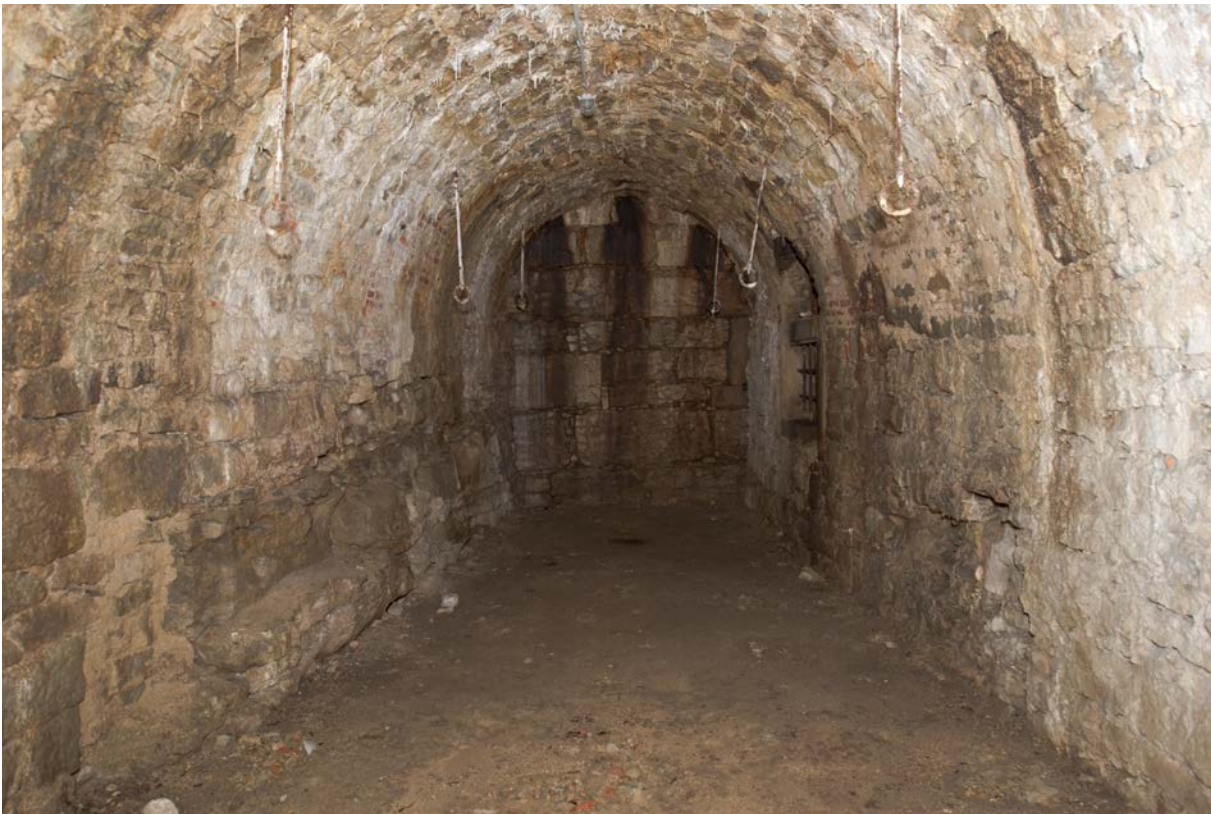
18 | Marstall, 2. Untergeschoss, kleines Gewölbe (Ma-2UG02) gegen Norden, Giebelwand entspricht der Fundamentmauer des mittelalterlichen Torturms (Okt. 2015); Details Giebelwand s. XIII.19 & 20 | © Isabel Muehlhaus TUM

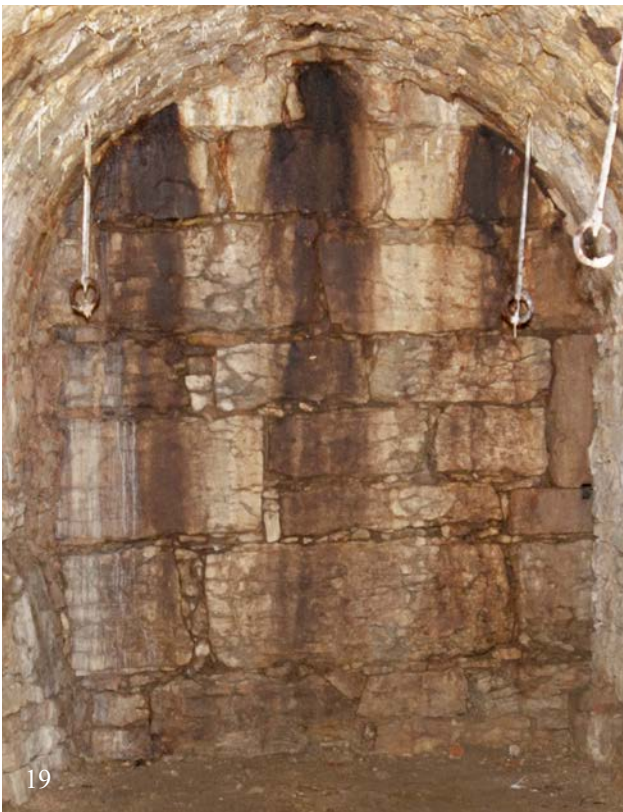
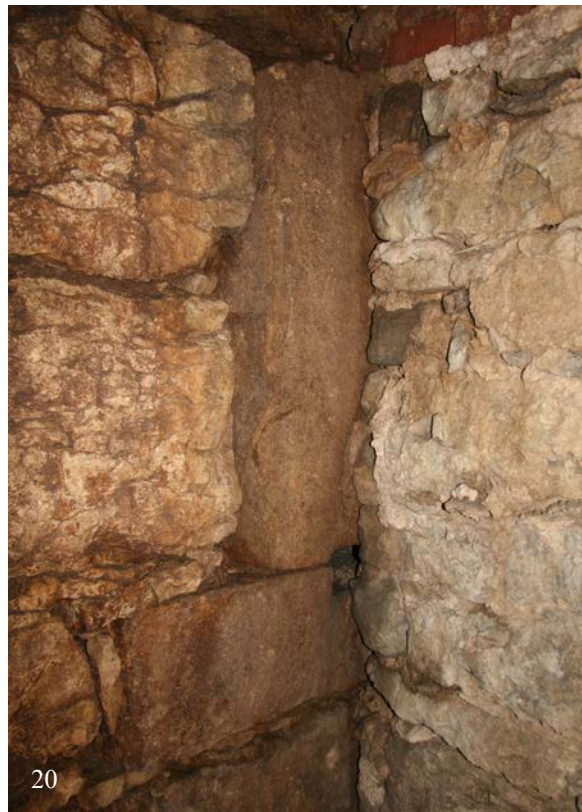
19 & 20 | Marstall, nördliche Giebelwand des kleinen Kellergewölbes (Ma-2UG02), entsprach Südwand des spätmittelalterlichen Torturms aus Bauphase I.3, in Bauphase IV.2a abgebrochen, links (19) Gesamtansicht, regelmäßiges Schichtenmauerwerk aus großformatigen, bruchrauen Kalksteinquadern (Okt. 2015 | © Isabel Muehlhaus TUM), rechts (20) zwei T-förmige kombinierte Quader mit rechteckiger Aussparung (dahinter Hohlraum), verbaut durch die barocke Kellerwand (Ma-2UG02-Wb), möglicherweise Teil der ehem. Zugbrückenkonstruktion (Okt. 2015)

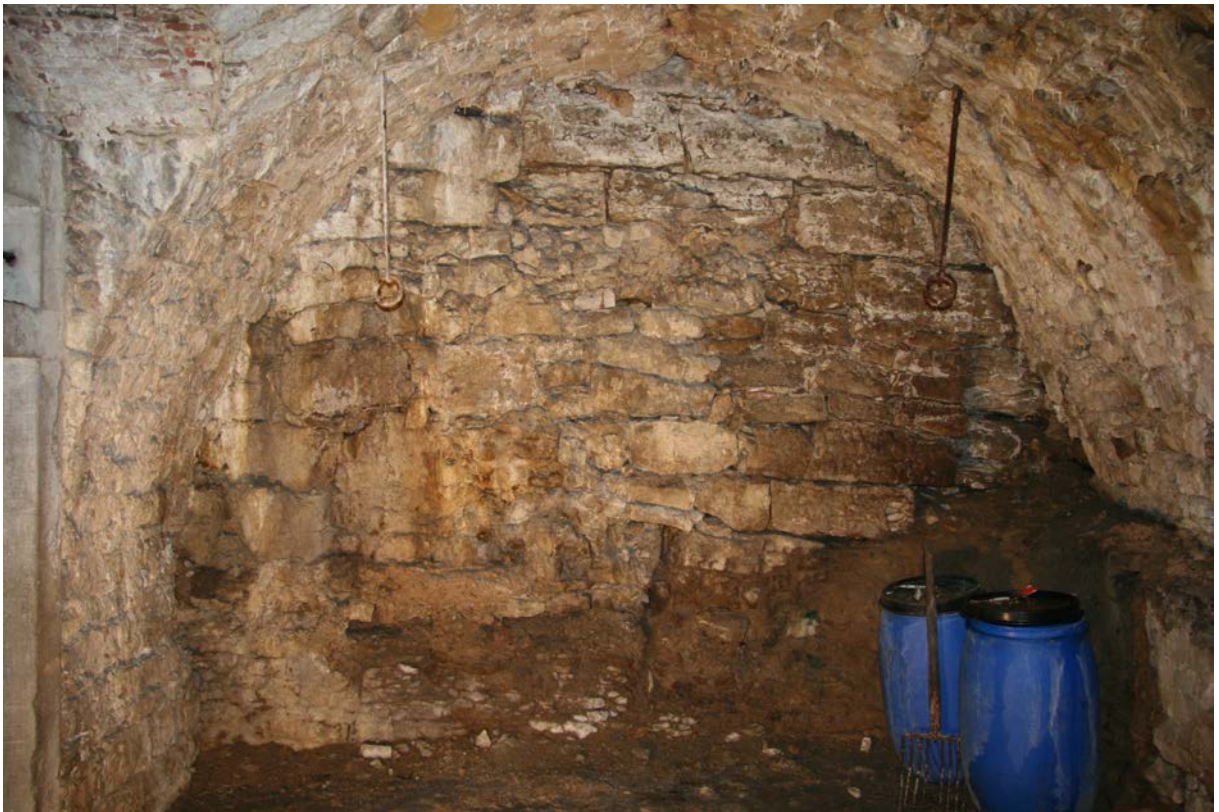
21 | Marstall, 2. Untergeschoss, Südwand des kleinen Gewölbekellers (Ma-2UG02-Wc) entspricht der Grabenwand des ehemaligen äußeren Schlossgrabens (Nov. 2015)

Zum anderen wurde mithilfe des Tachymeters ein verformungsgerechtes Aufmaß des Kellers unter dem Marstall erstellt und in den vorhandenen Grundriss des zweiten Untergeschosses eingepflegt (Taf. II). Der Keller besteht aus zwei Räumen (Ma-2UG01 & 02) und erstreckt sich in der Südwestecke der ehemaligen Vorburg, im Bereich des ehemaligen äußeren Schlossgrabens, wo einst der Torturm stand. Die Überlagerung (Taf. XIIa) mit dem barocken Erdgeschossgrundriss von 1738 bestätigte die Vermutung, dass es sich bei den großformatigen Quaderverbänden im Bereich der Nordwände beider Kellerabteile (XIII.15 & 19) um die Fundamentmauern des ehemaligen Torturms handelt (weiterf. s. Kap. B I.5).

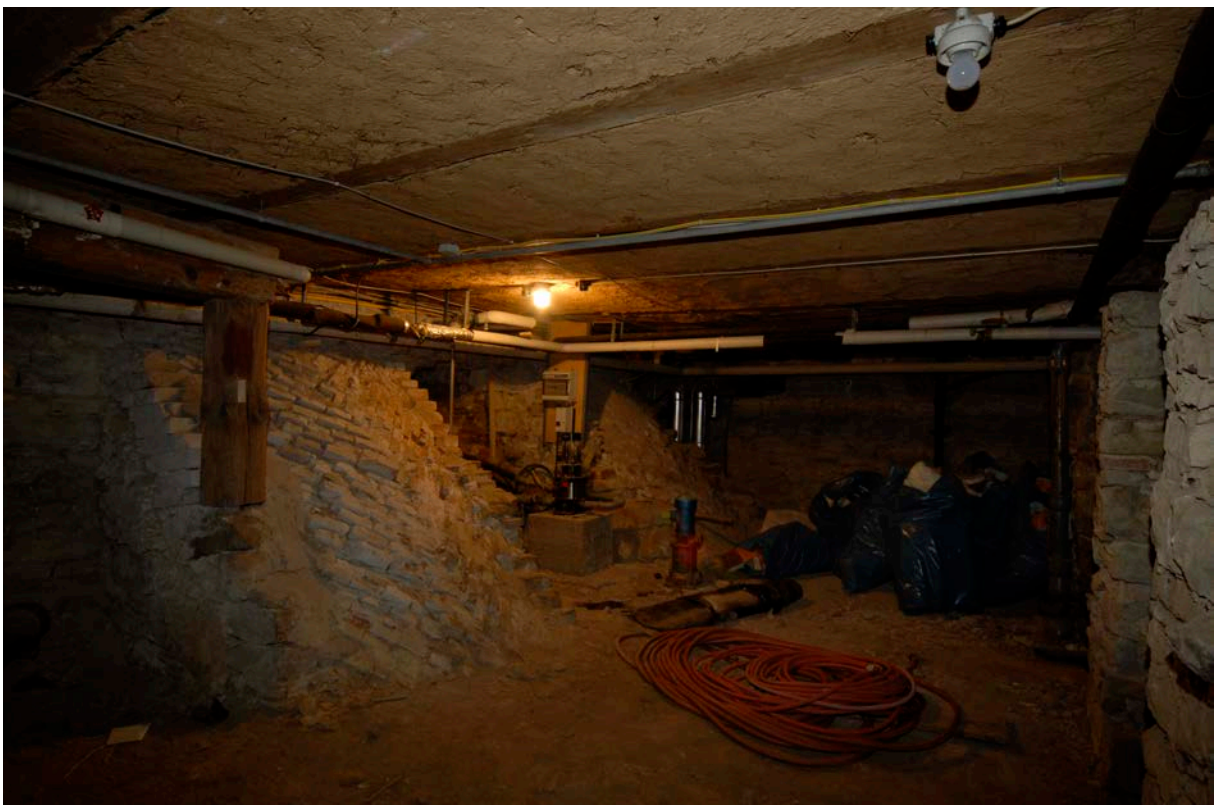
22 | Marstall, Zwischengeschoss, Keller (Ma-1UG01a) über dem großen Gewölbekeller, Blick gegen Süden, links die Gewölbebusen der hofseitigen Fensterschächte (Ma-2UG02-Wb-F01, -F02 & -F03) (Jan. 2012)

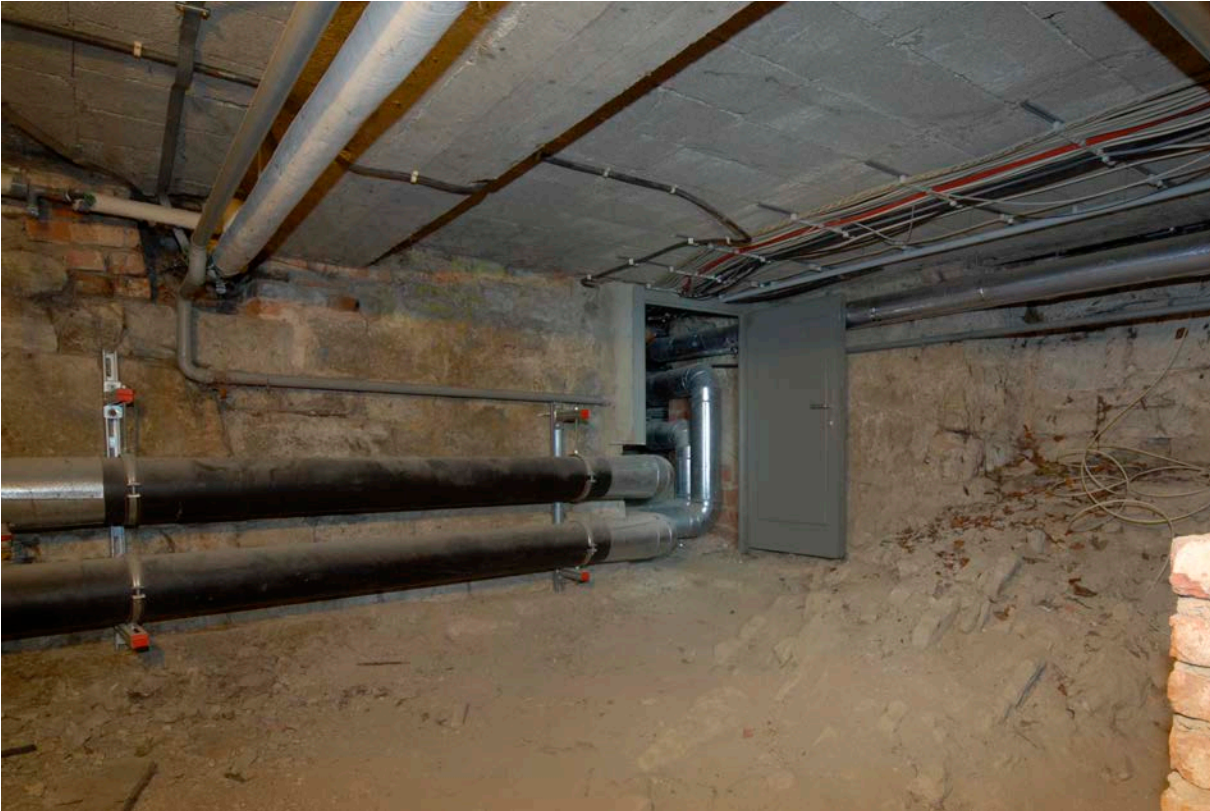
23 | Marstall, Zwischengeschoss, Keller (Ma-1UG03) über dem großen Kellergewölbe gegen Südwesten, rechts Zugang (Ma-1UG03-Wc-T01) in den modernen Technikgang (Ma-1UG03a) (Jan. 2012)

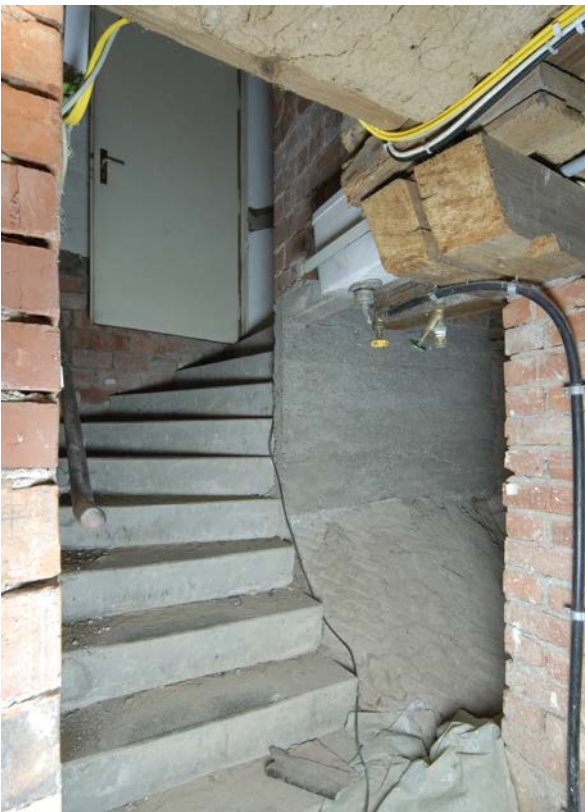
24 | Marstall, Treppe Ma-Tr4-EG(1UG ins Zwischengeschoss über dem Gewölbekeller (Jan. 2012)

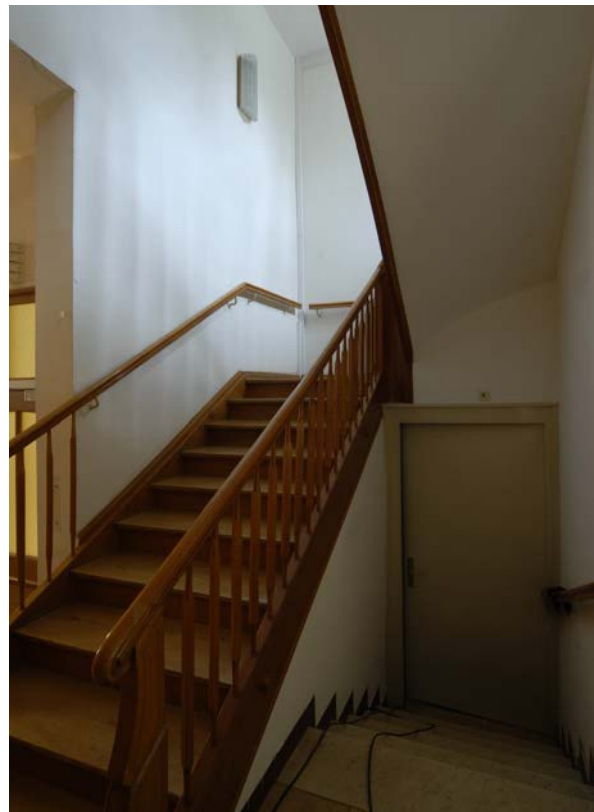
25 | Marstall, EG, Haupttreppenhaus (Ma-Tr1-EG(2DG)) gegen Süden, historische Treppe 1954 abgebrochen (Jan. 2012)

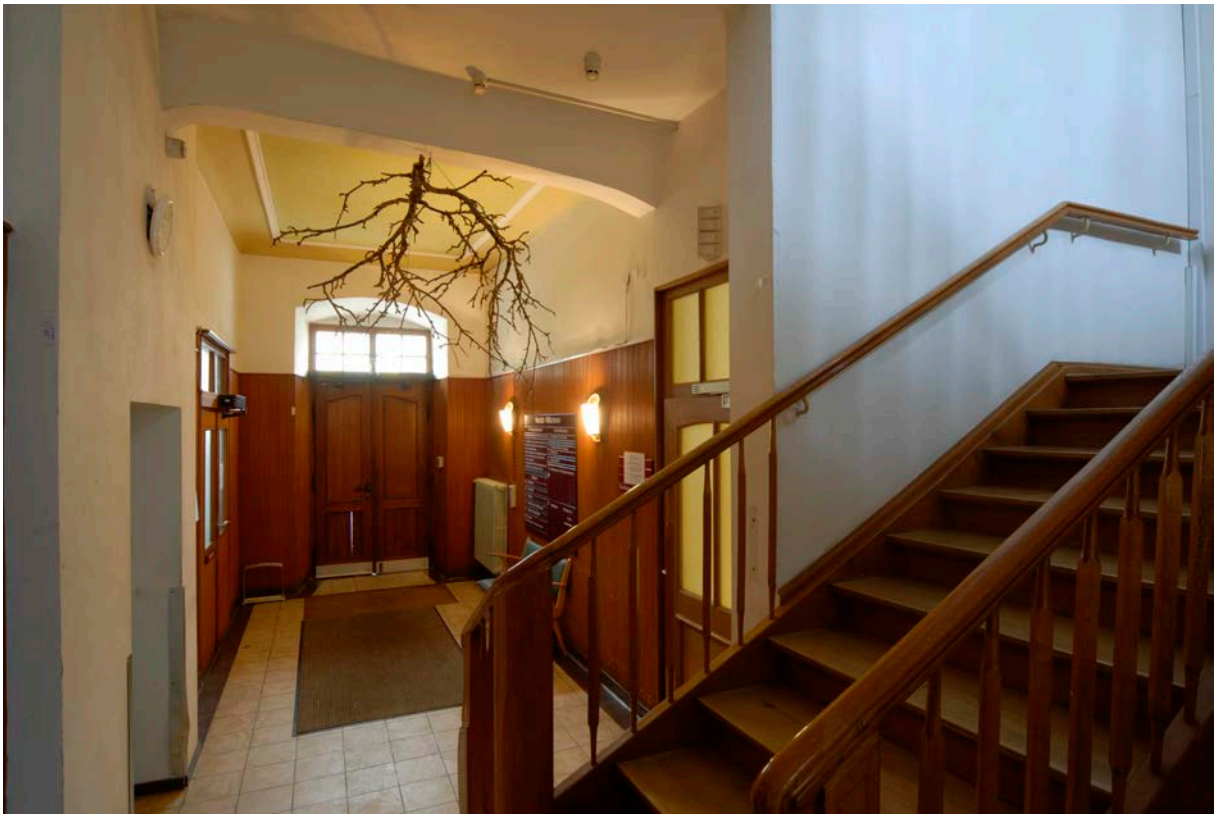
26 | Marstall, Erdgeschoss, südlicher Eingangsbereich (Ma-EG01) gegen Südosten, in der Nordwand links Zugang (Ma-EG01-Wc-T03) in die ehem. Stallungen (Jan. 2012)

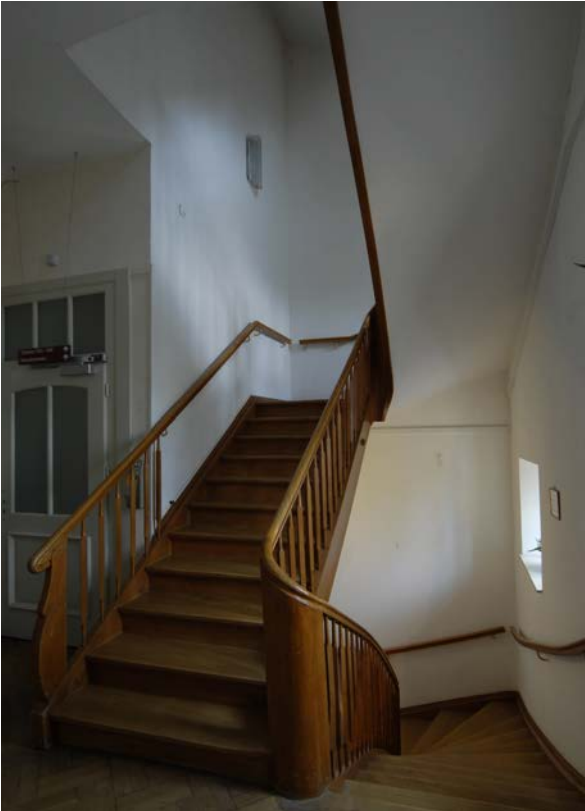
29 | Marstall, 1. OG, Haupttreppenhaus (Ma-Tr1-EG(2DG)) gegen Süden, historische Treppe 1954 abgebrochen, Fenster rechts (Ma-F-W-1OG04) am Platz des ehem. Abort (Jan. 2012)

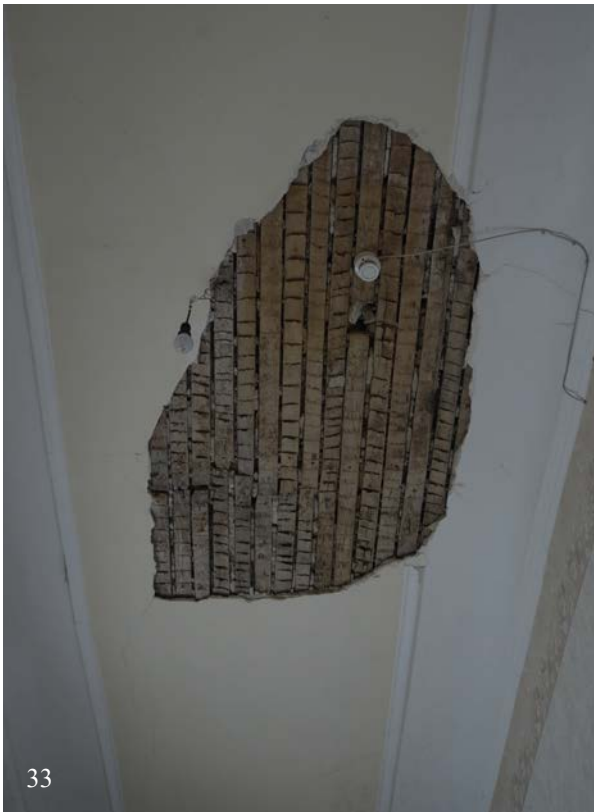
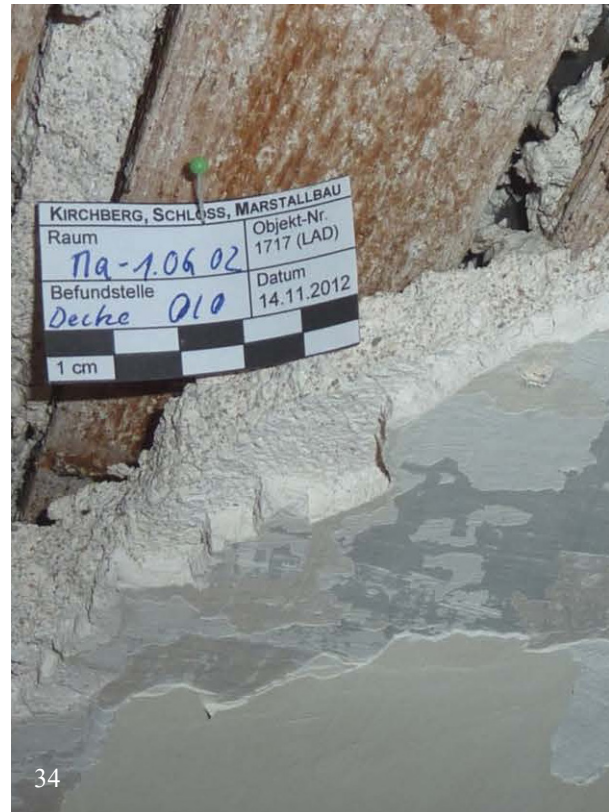
33 & 34 | Marstall, 1. Obergeschoss, stuckierte Decke wohl aus Bauphase IV.2 über dem Flur (Ma-1OG02), Fehlstelle im Mittelteil gibt die sog. Lattenquadratur und den Stuckaufbau zu erkennen (Jan. 2012); im Detail (34 | Nov. 2012 | © BÜCKNER/SCHREIBER 2013) Befundstelle 010

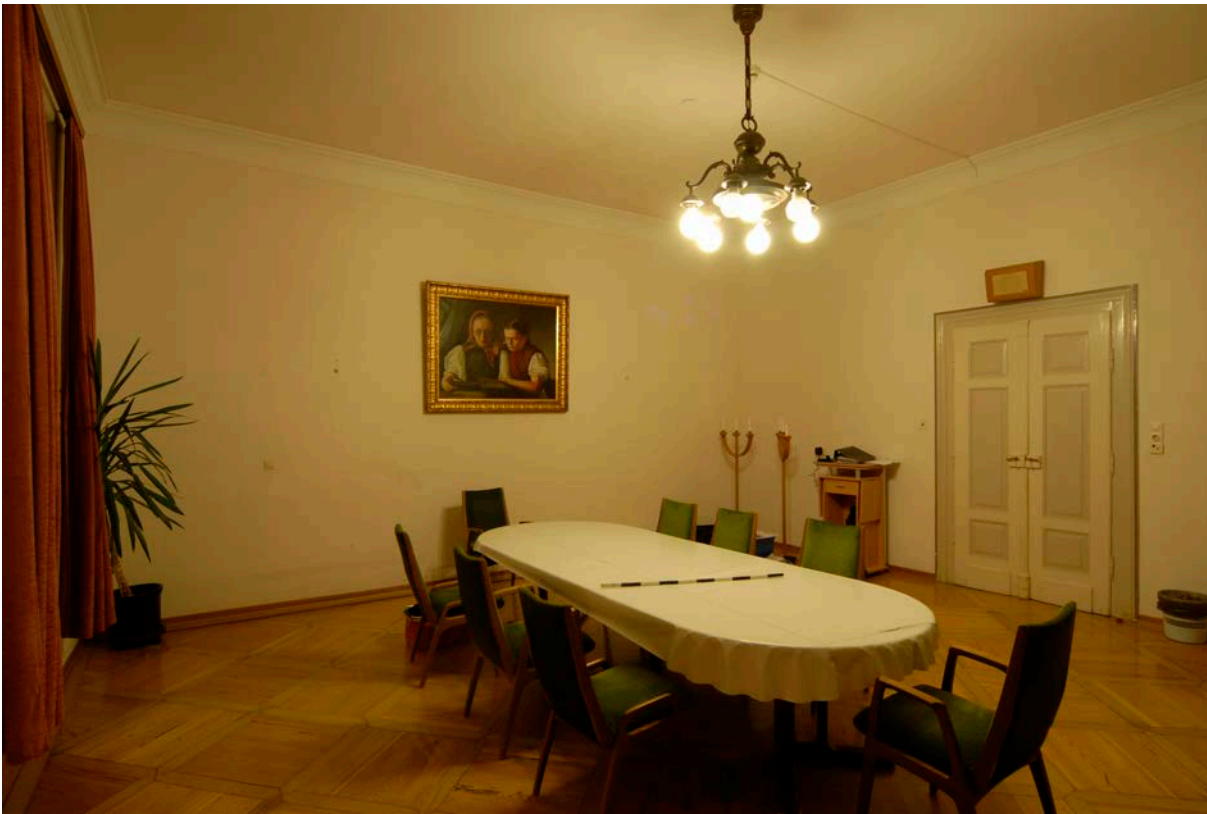
37 | Marstall, 1. Obergeschoss, ehem. Stube (Ma-1OG11) gegen Westen mit Blick auf die Eingangstür (Ma-T-1OG11) mit Türblättern aus dem frühen 19. Jahrhundert (Jan. 2012); Ausstattungsdetails s. XIII.39-41

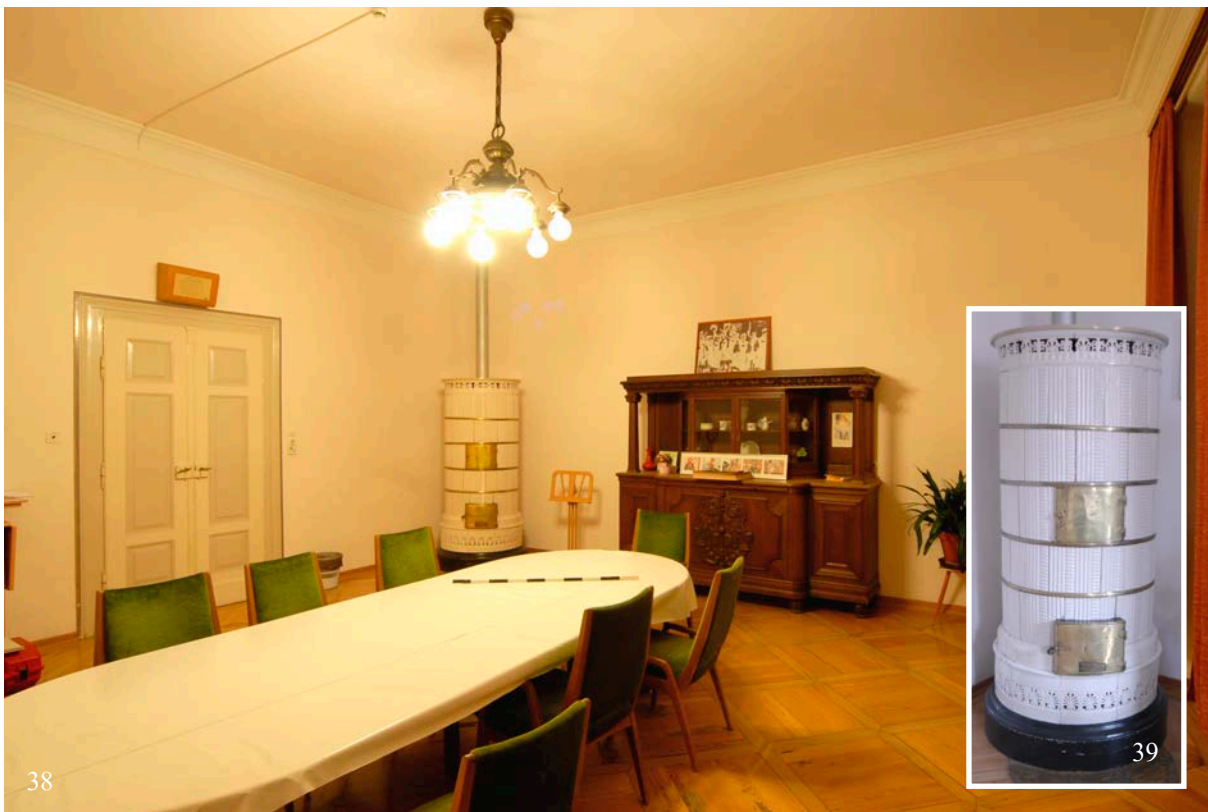
38 & 39 | Marstall, 1. Obergeschoss, ehem. Stube (Ma-1OG11) gegen Norden, im Detail (39) klassizistischer Ofen aus dem frühen 19. Jahrhundert, 2017 in den vorderen Schlossbau versetzt (Jan. 2012)
