Technische Universität München
Fakultät für Architektur
Lehrstuhl für Baugeschichte, Historische Bauforschung und Denkmalpflege

Schloss Kirchberg an der Jagst

Burg · Wittum · Residenz

Vollständiger Abdruck der von der Fakultät für Architektur der
Technischen Universität München
zur Erlangung des akademischen Grades eines
Doktors der Philosophie (Dr. phil.)
genehmigten Dissertation

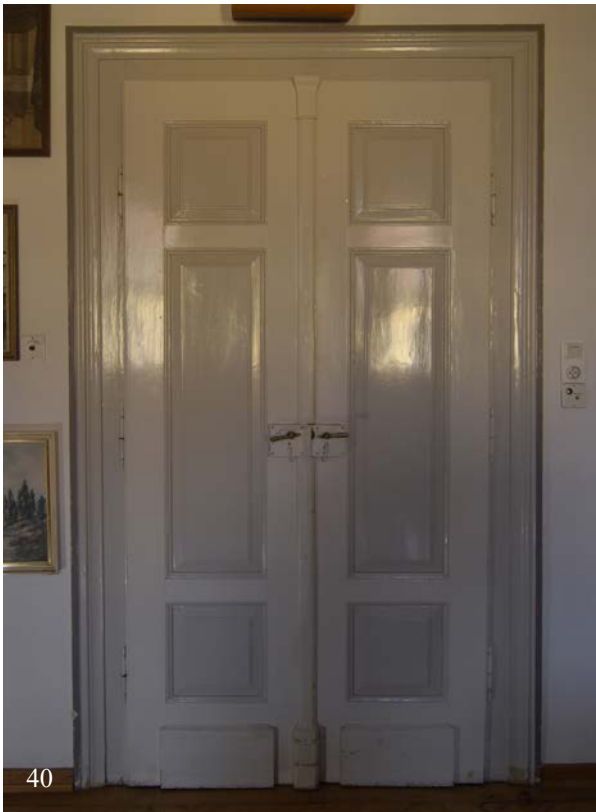
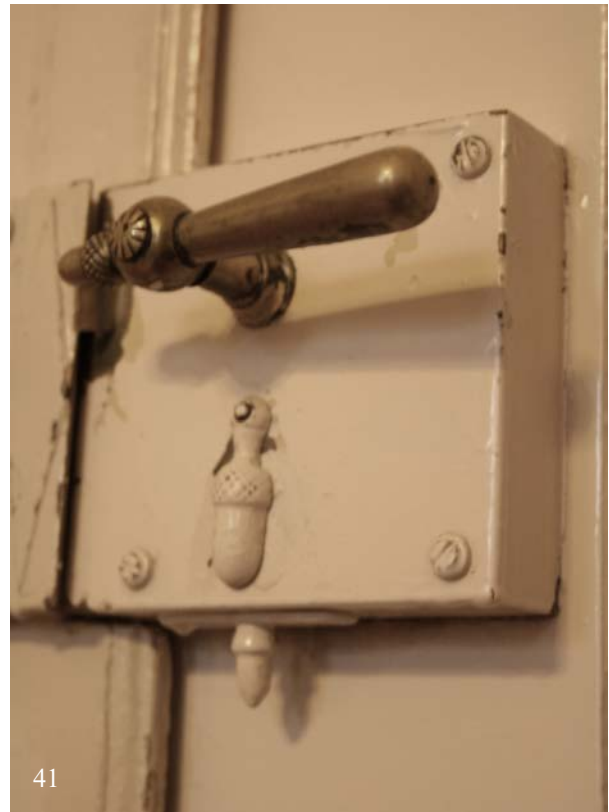
40 & 41 | Marstall, ehem. Stube (Ma-1OG11), Zugangstür (Ma-T-1OG11) mit gefelderten Türblättern (40) und Kastenschloss (41) mit Eichelzierrat, frühes 19. Jahrhundert (März 2012)

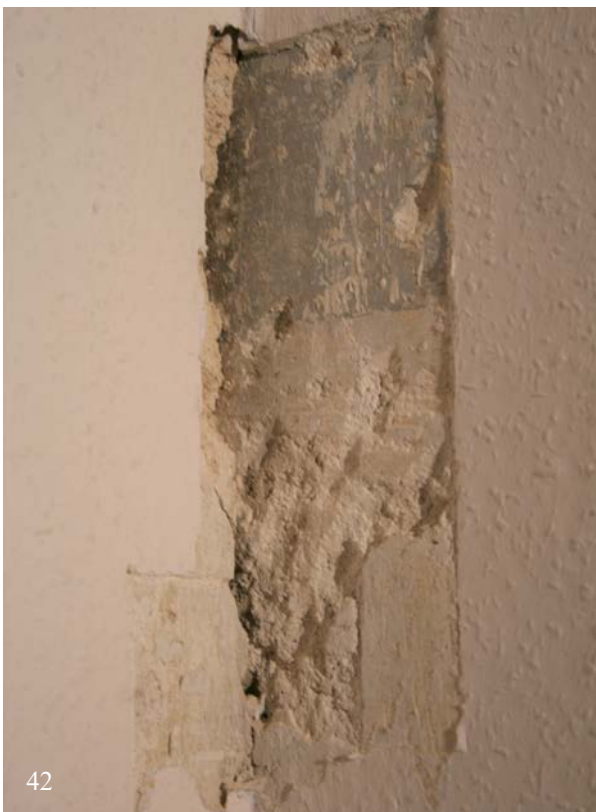
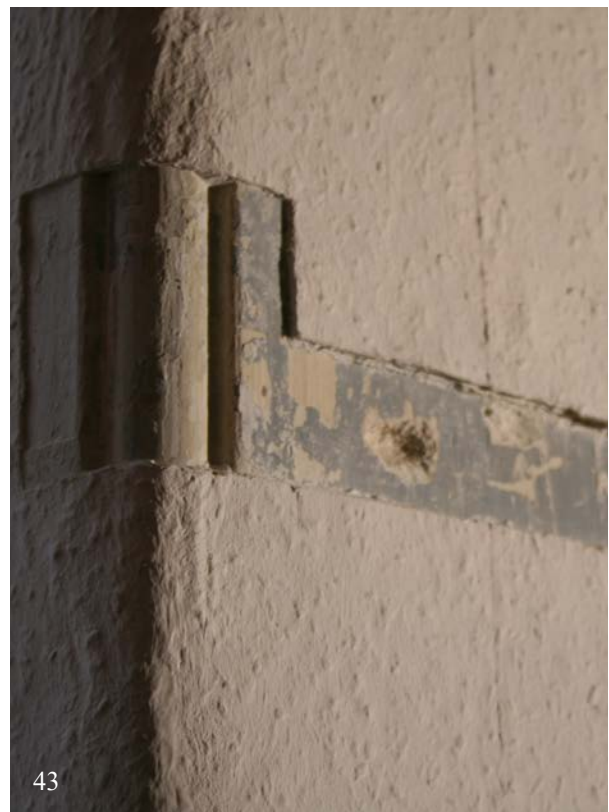
42 & 43 | Marstall, ehem. Stube (Ma-1OG11), restauratorische Öffnungen an der Ostwand, links (42) Befundstelle 010 in der Nordostecke des Raumes, rechts (43) Befundstelle 011 am nördlichen Fenster (Ma-F-O-1OG08); die grau-blaue Tünche entspricht der ältesten Fassung, sie verläuft oberhalb 1,17 m, den unteren Wandabschnitt verkleidete vtl. eine Lamperie, es folgt eine weiß getünchte Glätteputzschicht, dann eine moderne Gipsputzglätte unter der jetzigen Tapete, die zweite Fassung fehlt mithin (Tapeten od. textile Wandbespannungen?) (Nov. 2012)

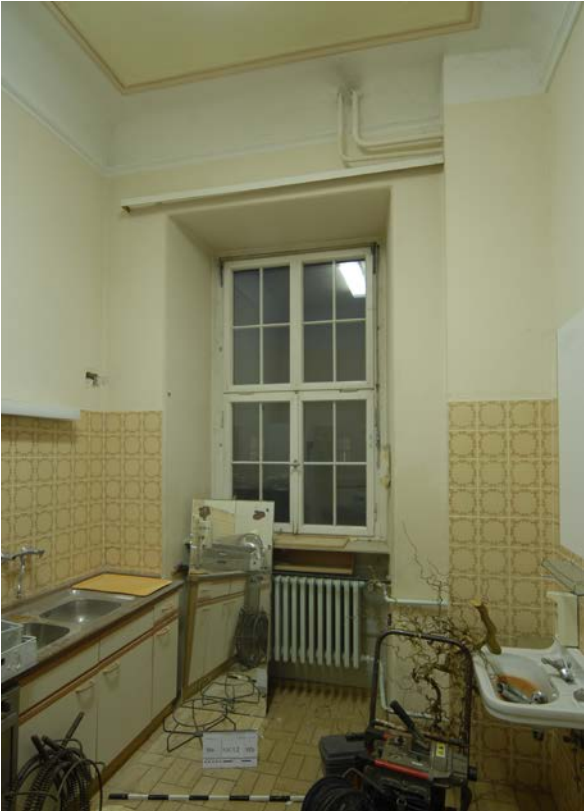
44 | Marstall, 1. OG, Raum Ma-1OG12 gegen Osten, Deckenanschluss mit historischen Stuckprofilen längs der Voute, 18./19. Jh. (Jan. 2012)

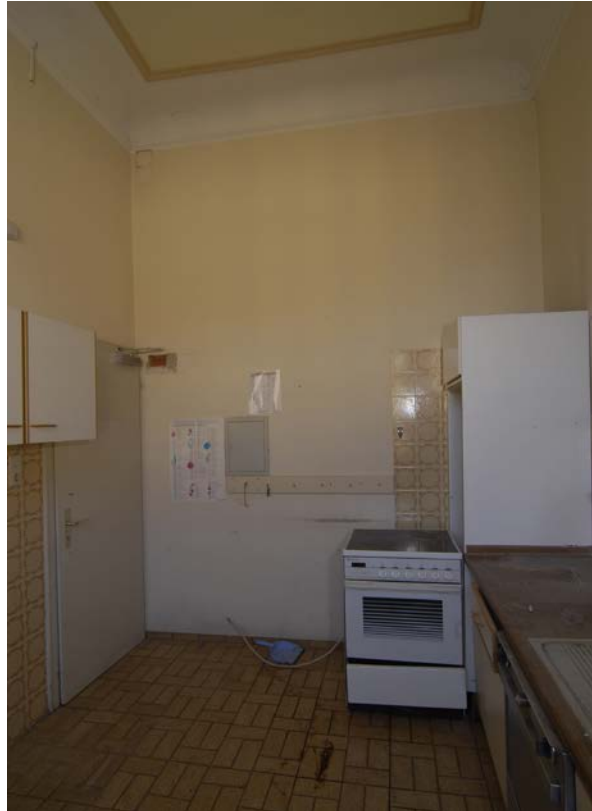
45 | Marstall, 1. OG, Raum Ma-1OG12 gegen Westen, Deckenanschluss mit historischen Stuckprofilen längs der Voute, 18./19. Jh. (März 2012)

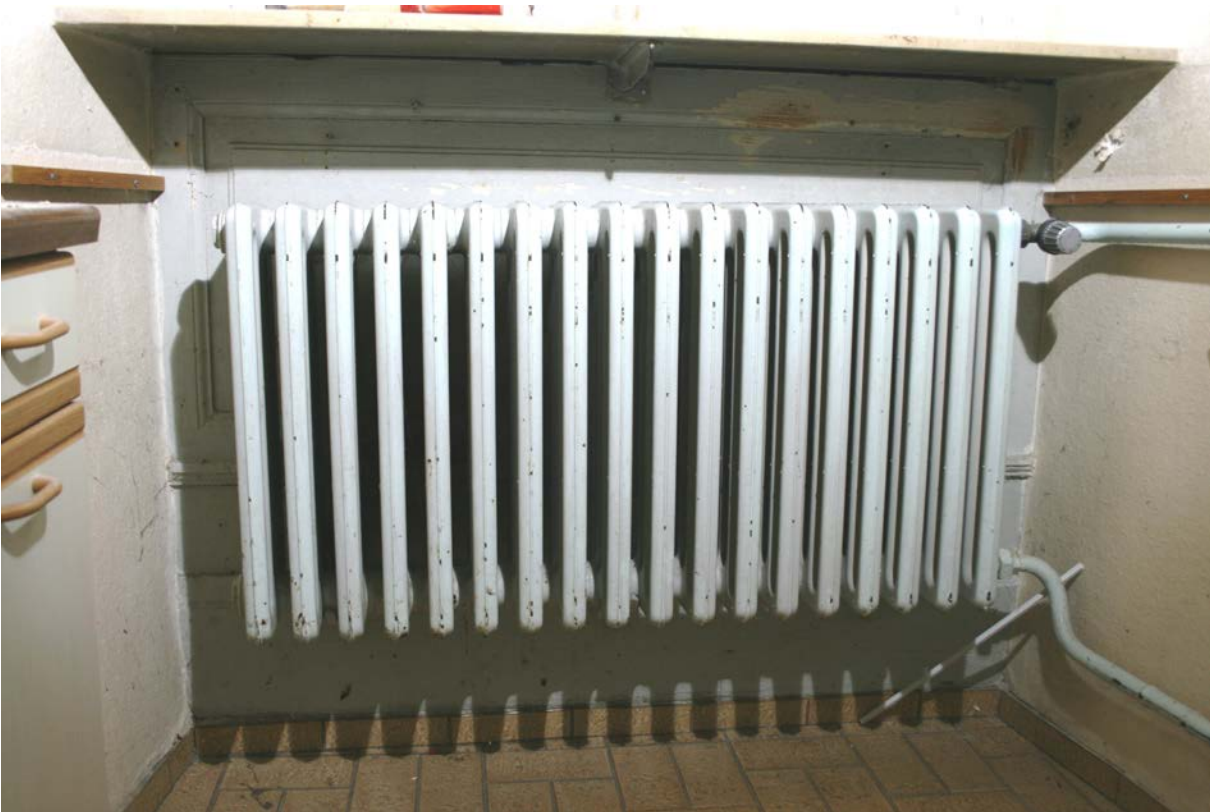
46 | Marstall, 1. Obergeschoss, Raum Ma-1OG12, Fensternische Ma-F-O-1OG06 mit historischer Lamperie, wohl frühes 19. Jahrhundert, insgesamt vier Farbfassungen nachweislich, zuoberst eine grau-blaue Lackierung der 1950/60er Jahre, zuunterst eine hellgraue Ölfarbe als Erstfassung (Nov. 2012); vgl. BÜCKNER/SCHREIBER 2012, Befundstelle 013

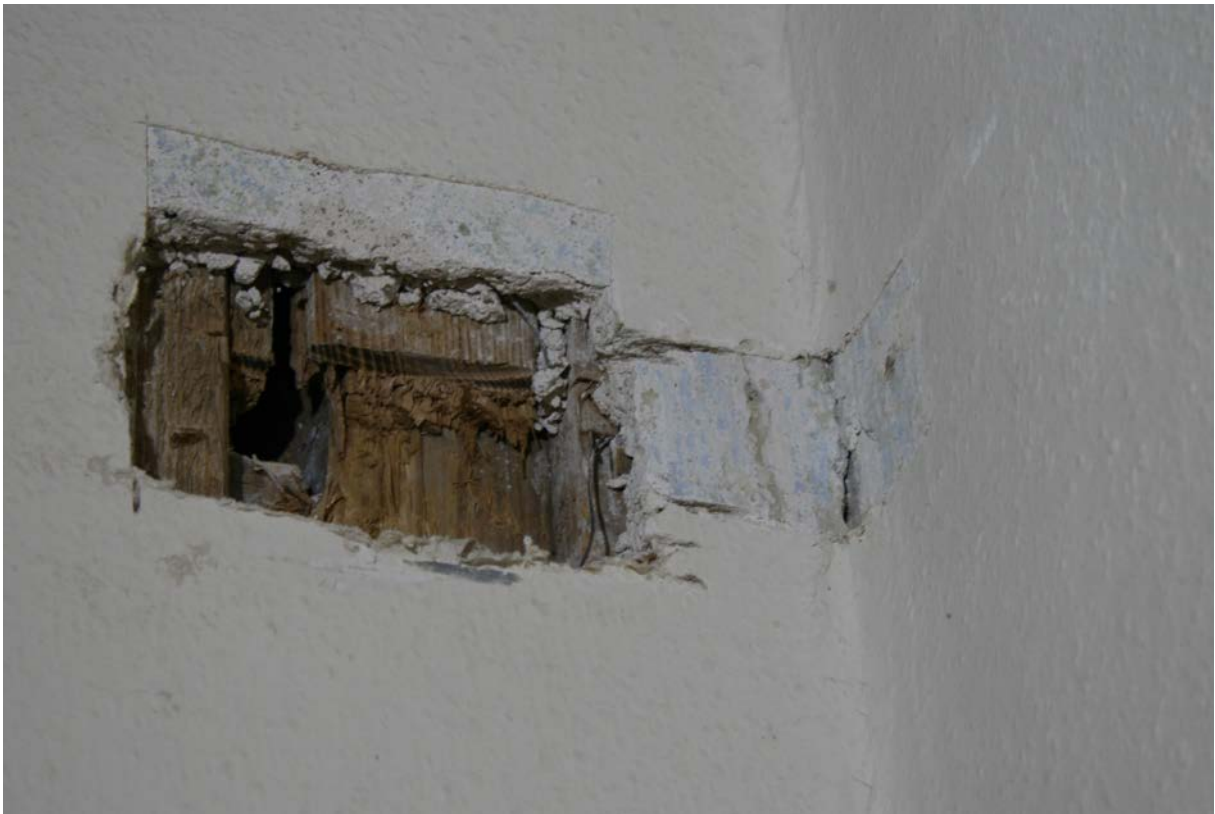
47 | Marstall, 1. Obergeschoss, Raum Ma-1OG12, Befundstelle 010 an der nachträglich eingezogenen Nordwand, Holzständerkonstruktion mit senkrechter Lattung, verputzt, geglättet und mit hellblauer Tünche dünn gefasst, darüber moderne Tapete, die zuunterst befindliche, graublau Tünche der Außenwand fehlt (vgl. XIII.43) (Nov. 2012)

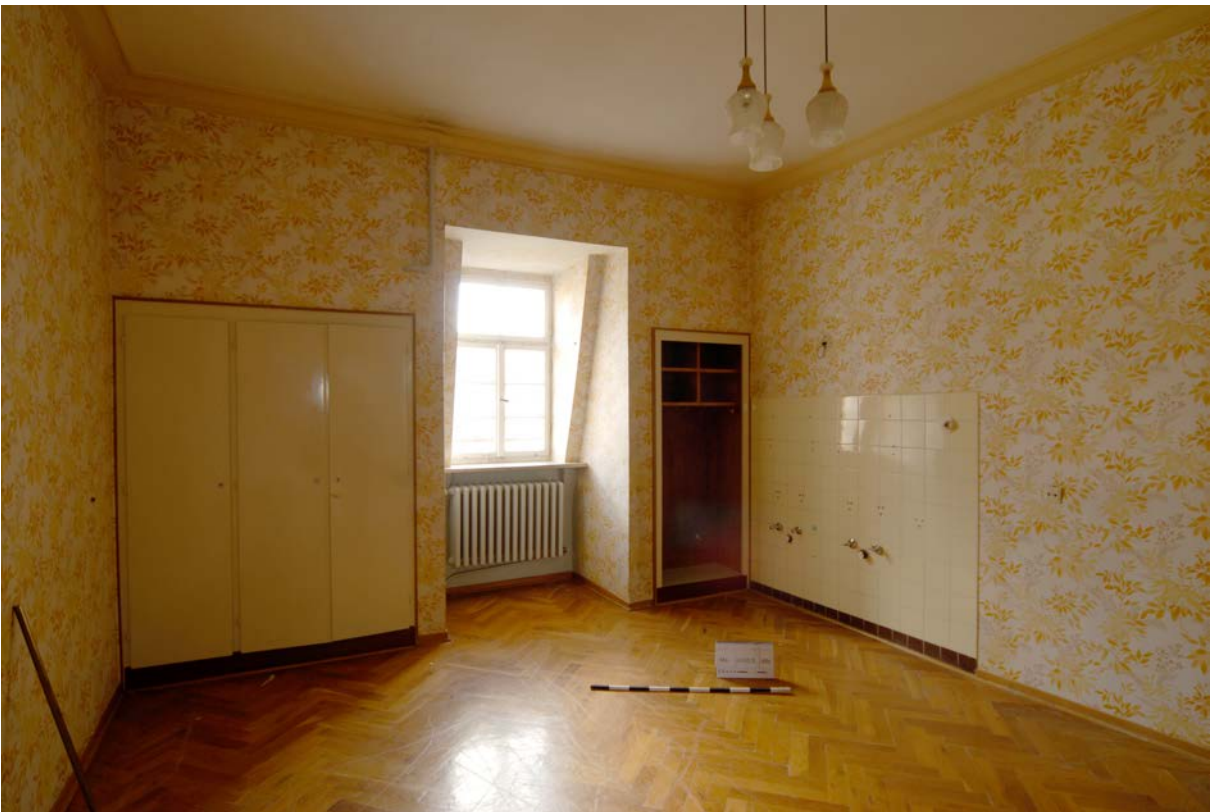
52 | Marstall, Mansarde, ehem. Bediensteten-Kammer (Ma-1DG05) gegen Osten mit umlaufender Stuckprofilleiste, wohl 18. Jahrhundert, 1959 neu gestaltet und dabei den historischen Stuck an der modernen Trennwand Wa ergänzt (Jan. 2012); vgl. BÜCKNER/SCHREIBER 2012, Befundstelle 011

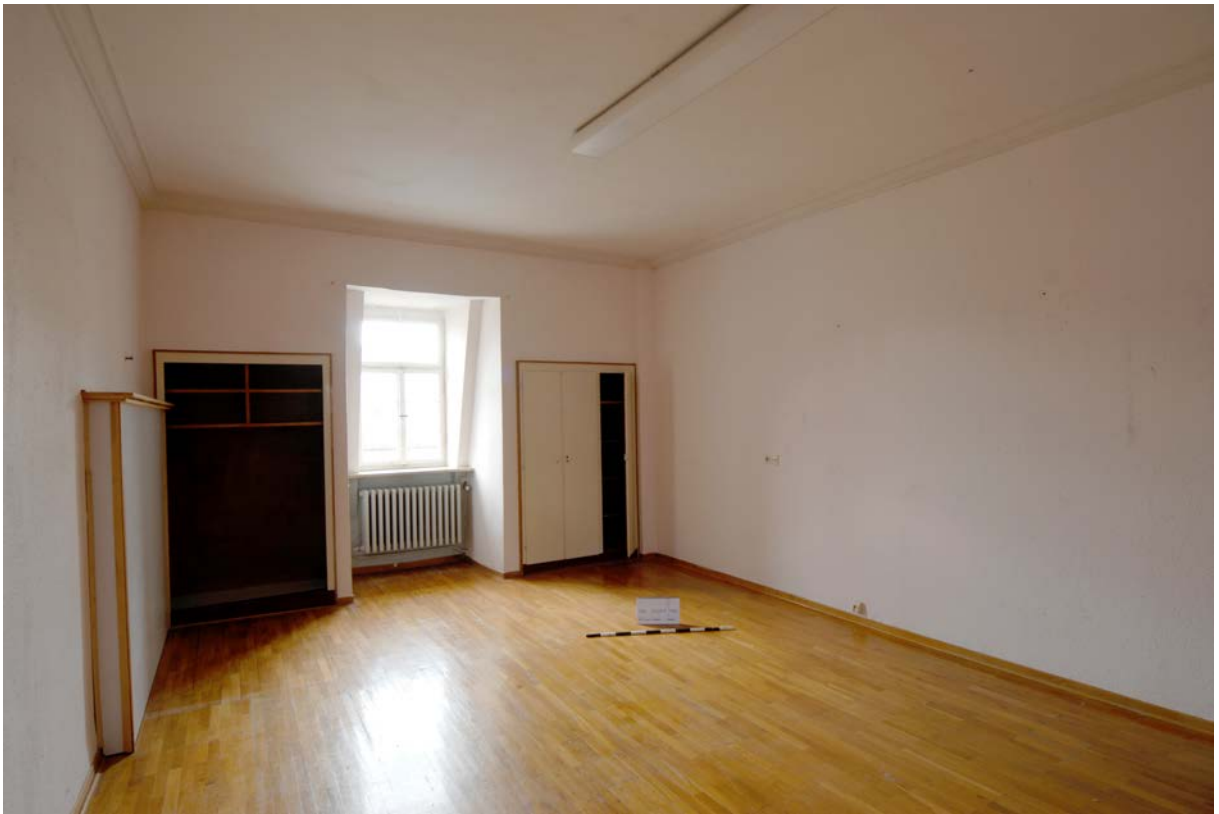
53 | Marstall, Mansarde, ehem. Bedienten-Kammer (Ma-1DG08) gegen Osten mit umlaufender Stuckprofilleiste aus dem 18. Jahrhundert, 1959 unterteilt und neu gestaltet, später weiter verändert (Jan. 2012)

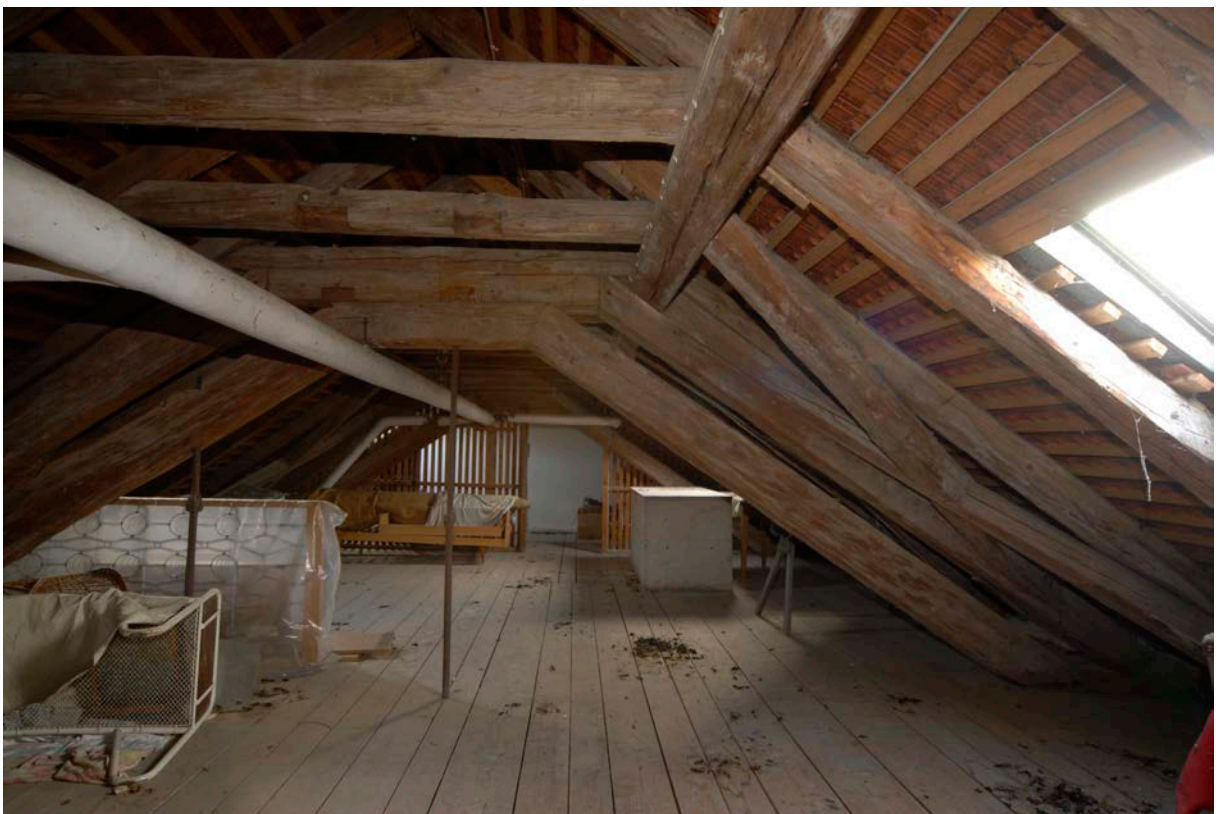
54 | Marstall, 2. Dachgeschoss gegen Süden, Kehlbalkendach mit liegendem Stuhl aus Bauphase IV.2a (Jan. 2012)

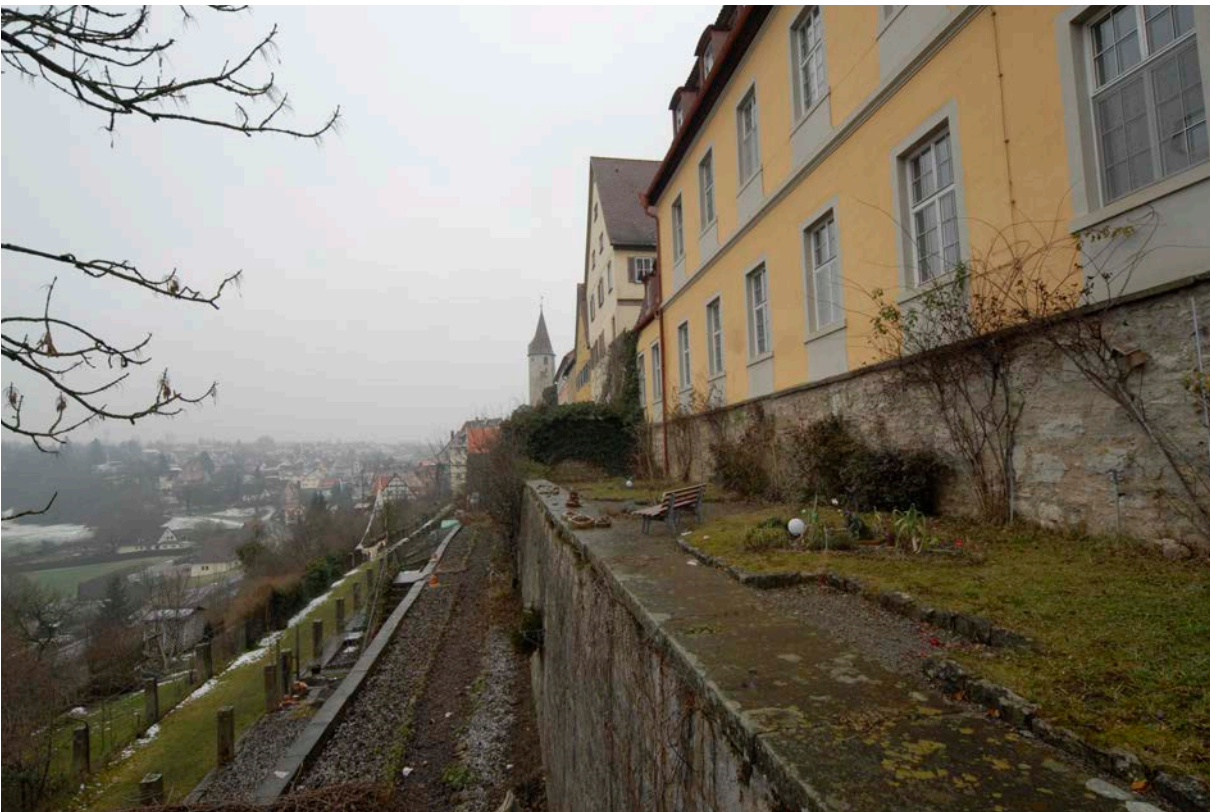
56 | Terrassengeräten hinter dem Witwenbau gegen Südwesten mit Blick auf den vorderen Stadtturm, als Grundmauer dient die mittelalterliche Stadtmauer (unregelmäßiger Schichtenverband aus unterschiedlich großen Kalkbruchsteinen mit Pietra-rasa-Verputz) (Jan. 2012)

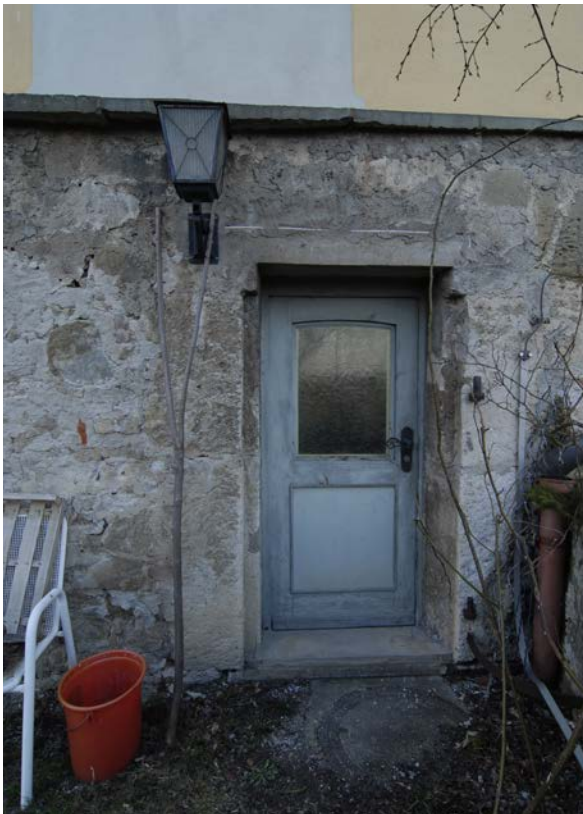
57 | Witwenbau, 1. UG, Ausgang (Wi-T-O-1UG) auf den rückseitigen Terrassengarten, ehem. Ausfalltür am Nordende der mittelalterlichen Stadtmauer, in Neuzeit und Moderne überformt (Jan. 2012)

58 | Witwenbau, Kellervorplatz (Wi-1UG01) gegen Osten, vor Kopf der mittelalterliche Ausgang (Wi-T-O-1UG) auf den Badberg, an der Decke eine Konsole, die wohl als Auflager eines Deckenbalkens diente (März 2012); Außenansicht s. XIII.57

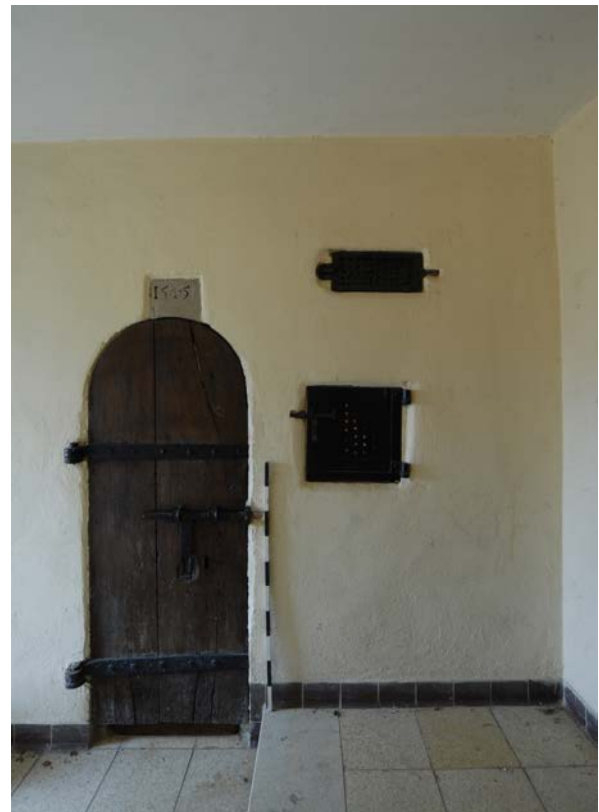
60 | Witwenbau, Eingang (Wi-T1-1UG01) in die ehem. „Metzelkammer“ an der Südwand des Kellervorplatzes (Wi-1UG01), Rundbogenportal mit historischem Türblatt und schmiedeeisernen Bändern, Sturzstein bez. „1545“ (Jan. 2012)

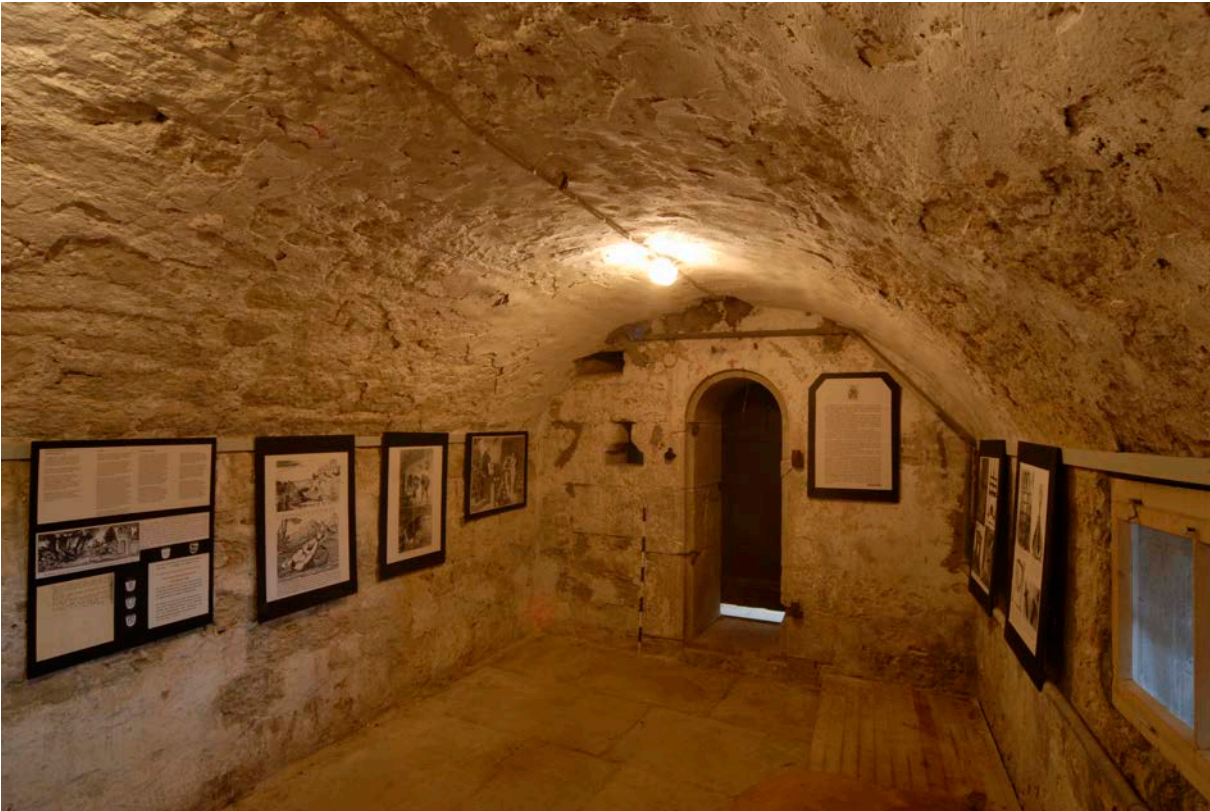
61 | Witwenbau, ehem. „Metzelkammer“ (Wi-1UG02) gegen Norden mit Blick auf den Eingang (Wi-T1-1UG01), in Bauphase IV.2a neu überwölbt (gk) (Jan. 2012); Detail der Öffnungen seitlich der Eingangstür s. XIII.63, Außenansicht s. XIII.60

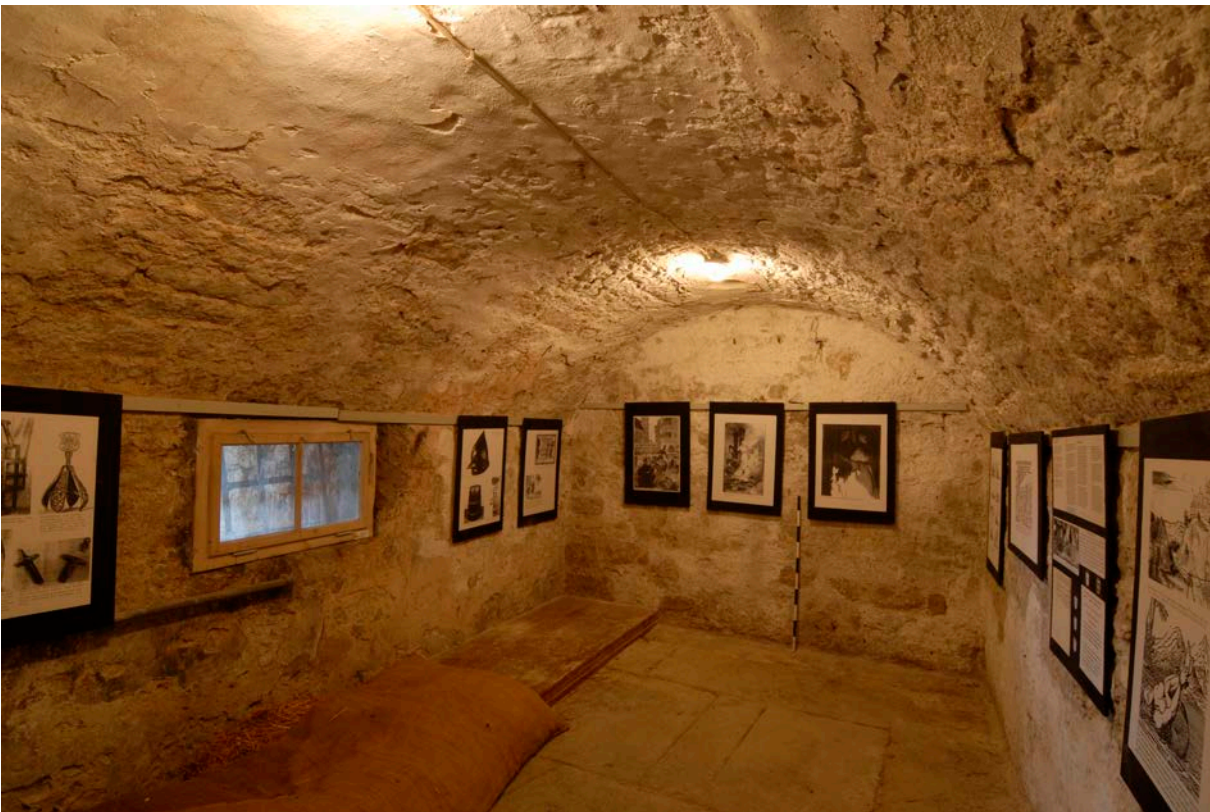
62 | Witwenbau, ehem. „Metzelkammer“ (Wi-1UG02) gegen Süden mit Blick, in der Außenwand links Fensterschacht (Wi-F-O-1UG10) zum rückseitigen Terrassengarten, in Bauphase IV.2a neu überwölbt (gk) (Jan. 2012); Außenansicht Fenster s. XIII.64

64 | Witwenbau, Fensterschacht (Wi-F-O-1UG10) der ehem. „Metzlerkammer“ in der östlicher Fundamentmauer (ehem. Stadtmauer), wohl nachträglich eingebrochen, Rahmen aus zweitverwendeten Steinen (Jan. 2012); Innenansicht s. XIII.62

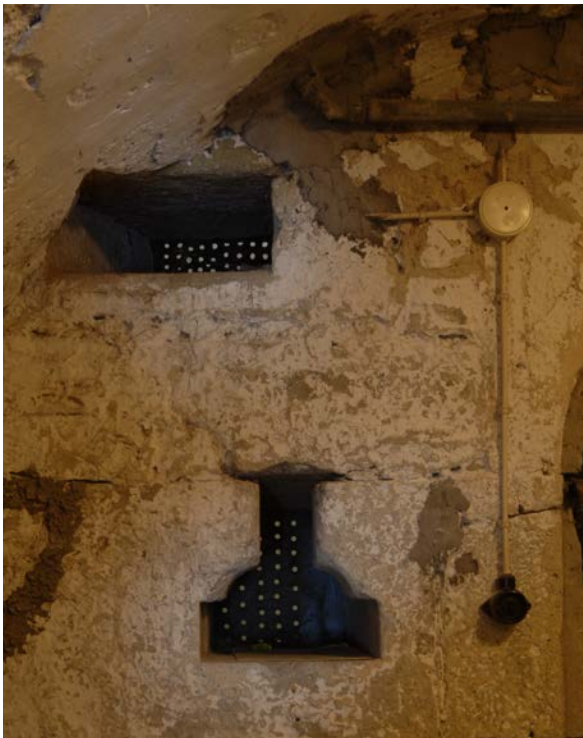
63 | Witwenbau, Nordwand der ehem. „Metzlerkammer“ (Wi-1UG02), seitliche Öffnungen westlich der Eingangstür legen temporäre/alternative Nutzung des Raums als Gefängnis nahe (nachweislich u. a. während Bauphase III.3), Durchreiche (?) unten entspricht ehem. Steigbügelscharte, oben Luftscharte (?) (Jan. 2012)

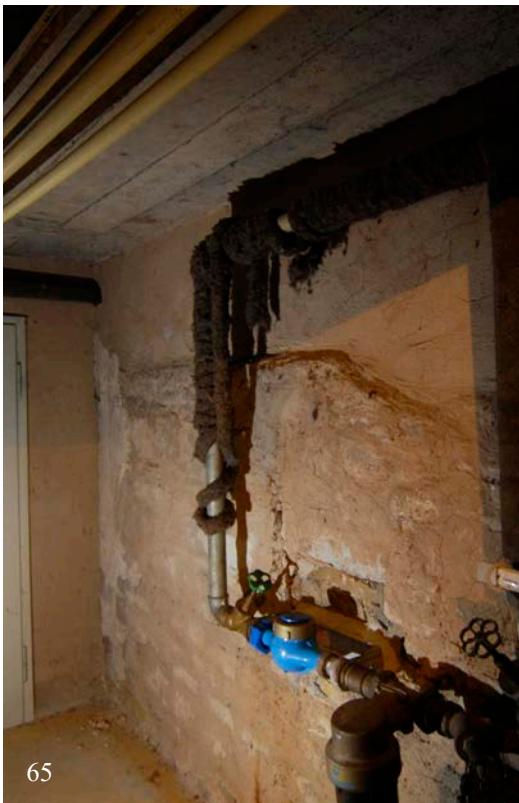
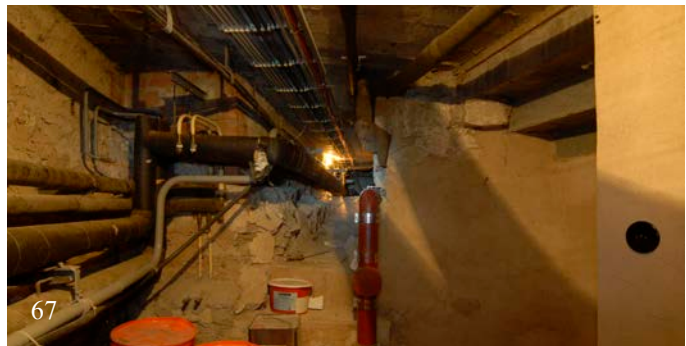
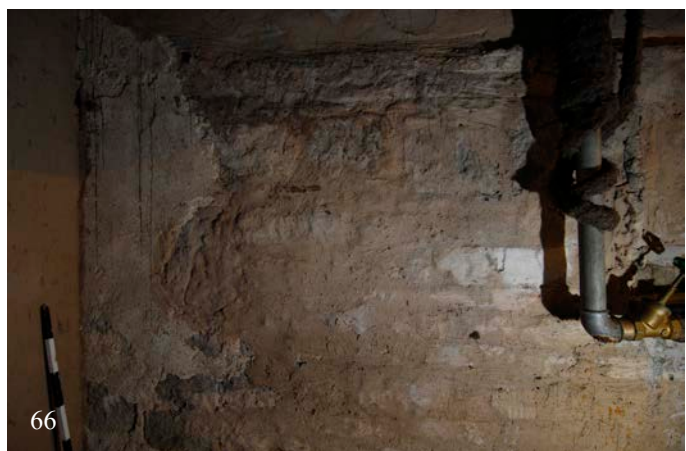
65-67 | Witwenbau, 1. Untergeschoss, rechts (65 & 66) Südwand des Technikraums (Wi-1UG03), historischer Mauerwerksverband, regelmäßiges Schichtenmauerwerk aus mittelgroßen, grob gespitzten Kalksteinquadern, verlängert die Nordwand der östlich angrenzenden, ehem. „Metzlerkammer“, bei der Einrichtung der technischen Versorgung nach 1954 überformt, links (67) Nordwand mit Blick auf den Technikgang (Wi-1UG03a) durch die südliche Halsgrabenwand (März 2012)

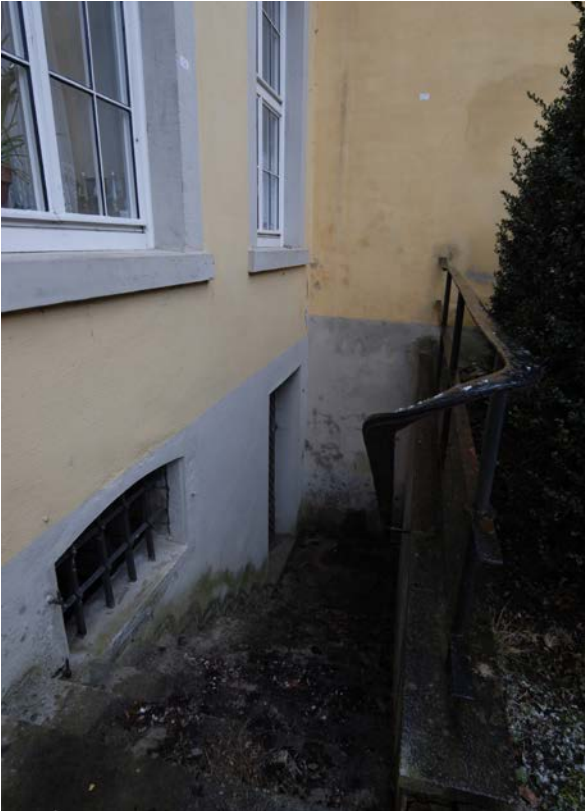
68 | Witwenbau, Außentreppe (Wi-Tr3-EG(1UG)) am Anbau gegen Südosten, erschließt die Kellergewölbe im 1. und 2. UG, 1961 anstelle des ursprünglich ebenerdigen Zugangs errichtet (s. XVII.17) (März 2012)

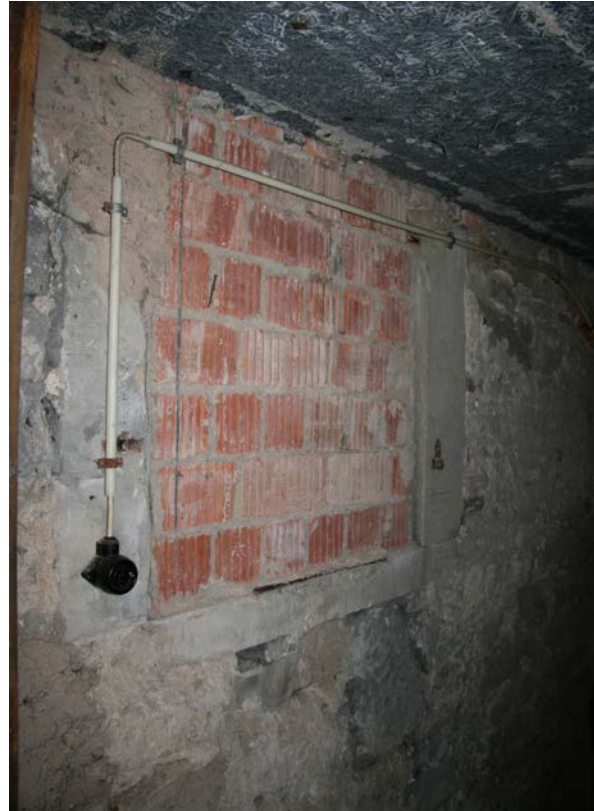
69 | Witwenbau, Nordwand Kellerhals (Wi-Tr4-1UG(2UG)), ehem. interner Zugang zum Keller, beim Umbau 1961 geschlossen (s. XVII.17) (Okt. 2015)

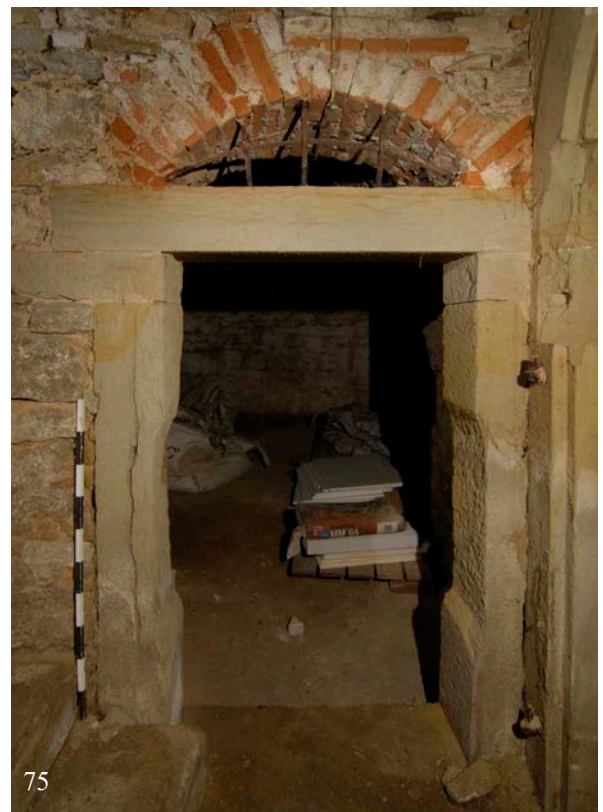
75 | Witwenbau, 2. UG, Zugang in den ehem. Weinkeller (Wi-2UG02-Wb-T01), Sandsteinrahmen mit geradem Sturz, vergittertem Oberlicht und seitlichen Fassausbuchtungen (März 2012)

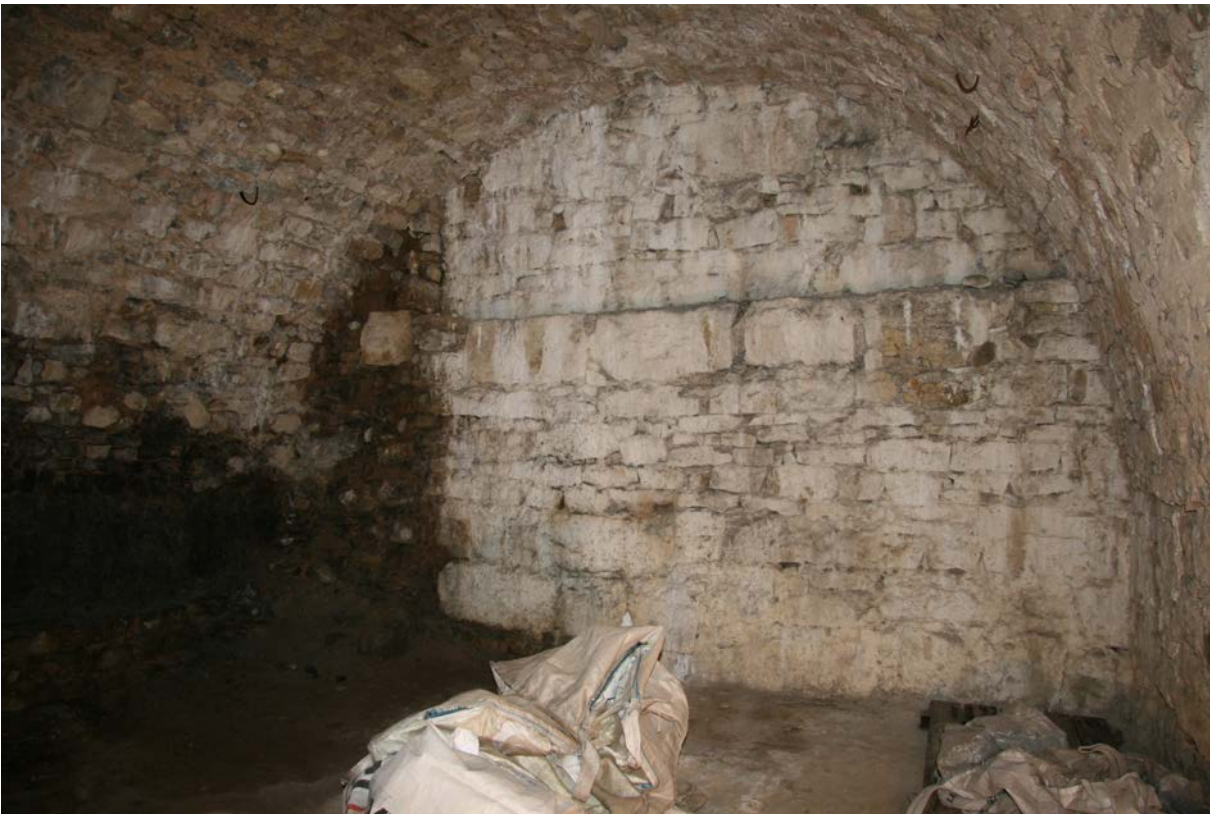
76 | Witwenbau, 2. Untergeschoss, ehem. Weinkeller (Wi-2UG02), Westwand, regelmäßiges, gekalktes Schichtenmauerwerk aus Kalksteinquadern unterschiedlichen Formats mit Absatz, möglicher älterer Baubestand (ehem. Trennwand im Graben?) (Okt. 2015)

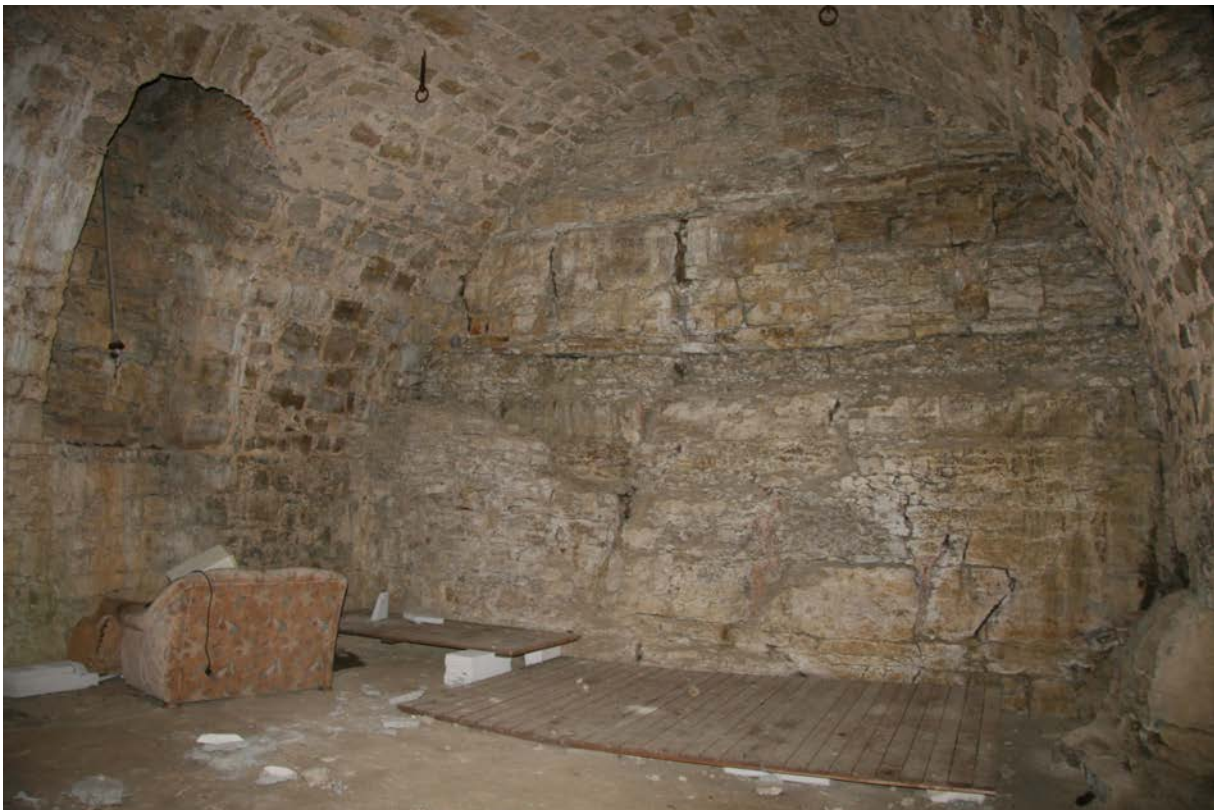
79 | Witwenbau, 2. Untergeschoss, großes Kellergewölbe (Wi-2UG01) gegen Nordwesten, die Giebelwand entspricht der Grabenwand des ehem. äußeren Schlossgrabens, zugleich Stirnmauer des ehem. Walls, regelmäßiges Schichtenmauerwerk aus großformatigen Kalksteinquader auf hohem Felssockel (Okt. 2015)

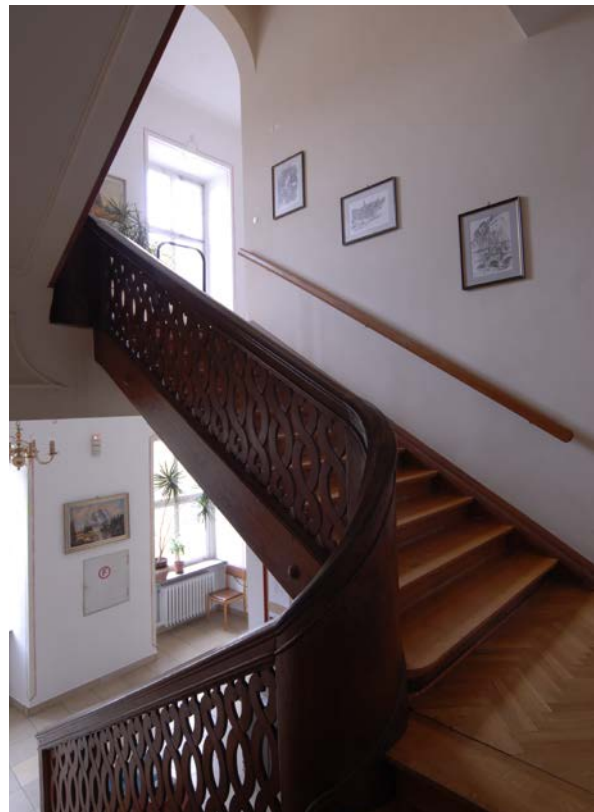
83 | Witwenbau, Haupttreppenhaus (Wi-Tr1-EG(1DG)) zwischen Erdgeschoss und 1. Obergeschoss, dreiläufige U-Treppe mit zwei Viertelpodesten und Baluster-Geländer aus Bauphase IV.2a (Jan. 2012)

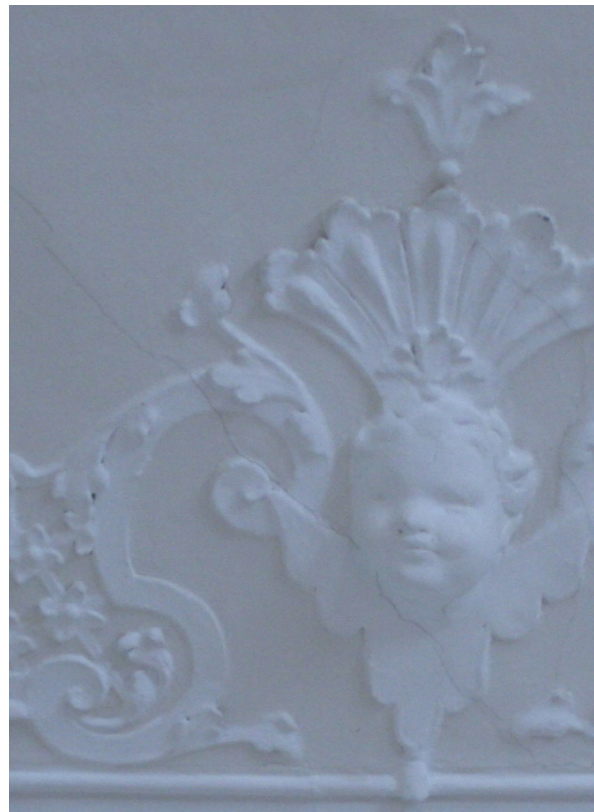
89 | Witwenbau, 1. OG, bauzeitliches Stuckwerk über der Ofennische im ehem. herrschaftlichen Tafelzimmer (Wi-1OG10) (Apr. 2012)

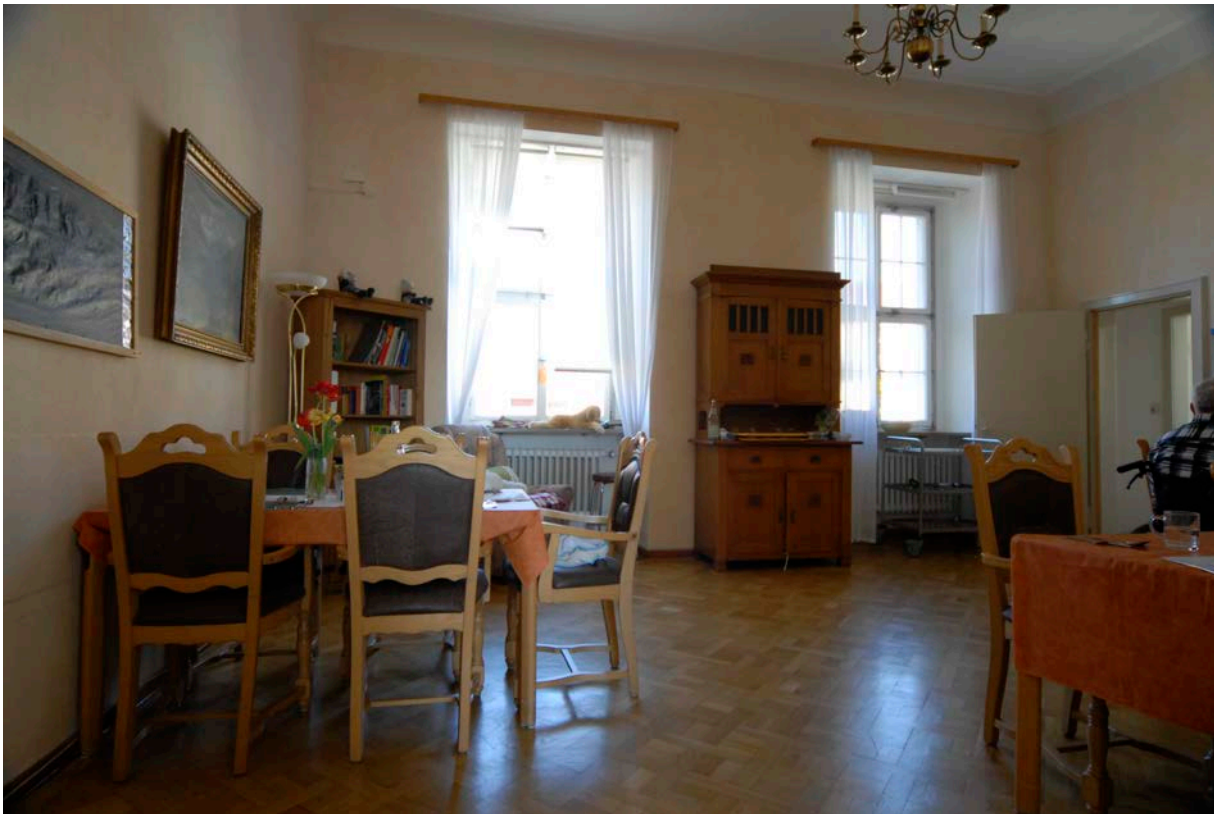
90 | Witwenbau, 1. Obergeschoss, ehem. „Ordinari Wohnzimmer“ (Wi-1OG18) gegen Nordwesten, rechts Verbindungstür (Wi-T-1OG18), die das Wohnzimmer ehemals mit dem Vorzimmer (jetzt Flur) verband (Apr. 2012)

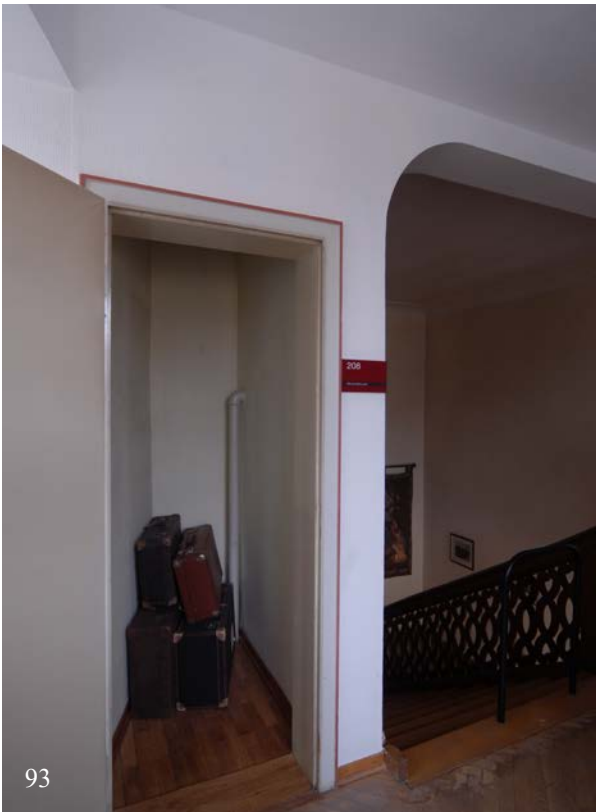
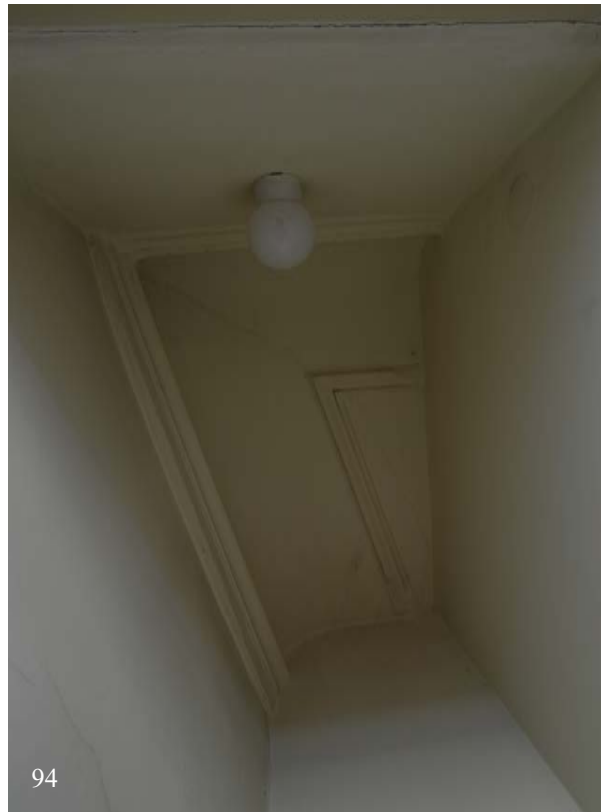
93 & 94 | Witwenbau, Mansarde, Kammer (Wi-1DG01b) seitlich des Haupttreppenhauses, beim Umbau 1961 abgeteilt (s. XVII.16), rechts (94) die Rudimente des historischen Deckenstücks, der einst den Plafond über dem Haupttreppenhaus umlief (Jan. 2012)

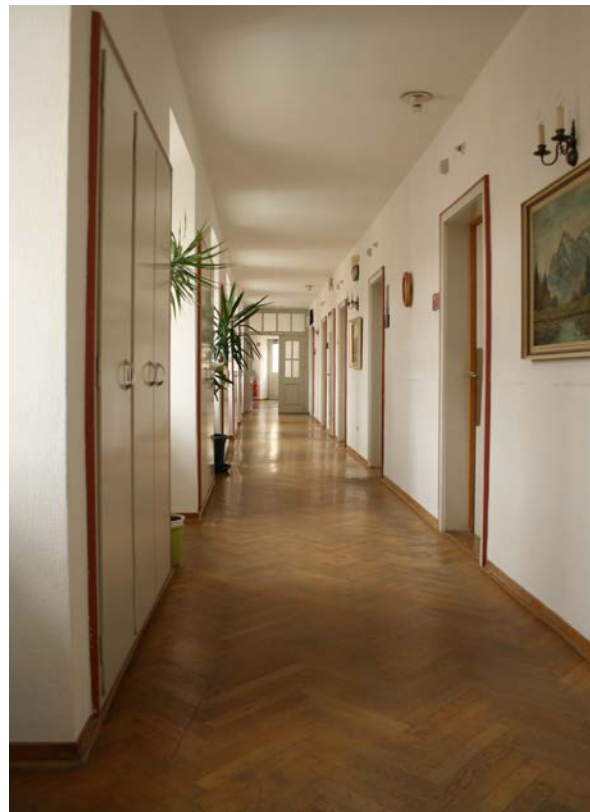
96 | Witwenbau, Mansarde, hofseitiger Flur (Wi-1DG12) gegen Norden, historische Struktur beim Umbau 1961 fast vollständig überformt (s. XVII.16) (Jan. 2012)

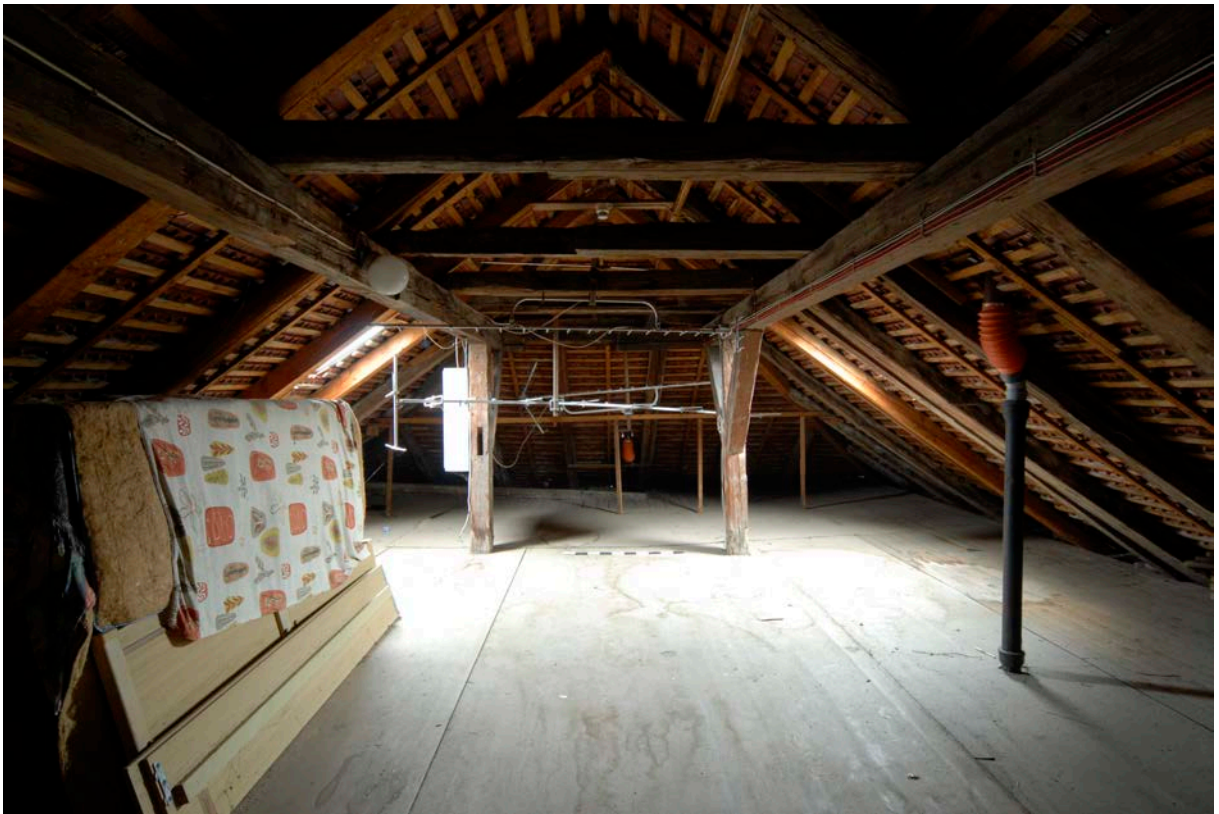
97 | Witwenbau, 2. Dachgeschoss gegen Norden, Kehlbalkendach mit stehendem Stuhl (Jan. 2012)
