Technische Universität München
Fakultät für Architektur
Lehrstuhl für Baugeschichte, Historische Bauforschung und Denkmalpflege

Schloss Kirchberg an der Jagst

Burg · Wittum · Residenz

Vollständiger Abdruck der von der Fakultät für Architektur der
Technischen Universität München
zur Erlangung des akademischen Grades eines
Doktors der Philosophie (Dr. phil.)
genehmigten Dissertation

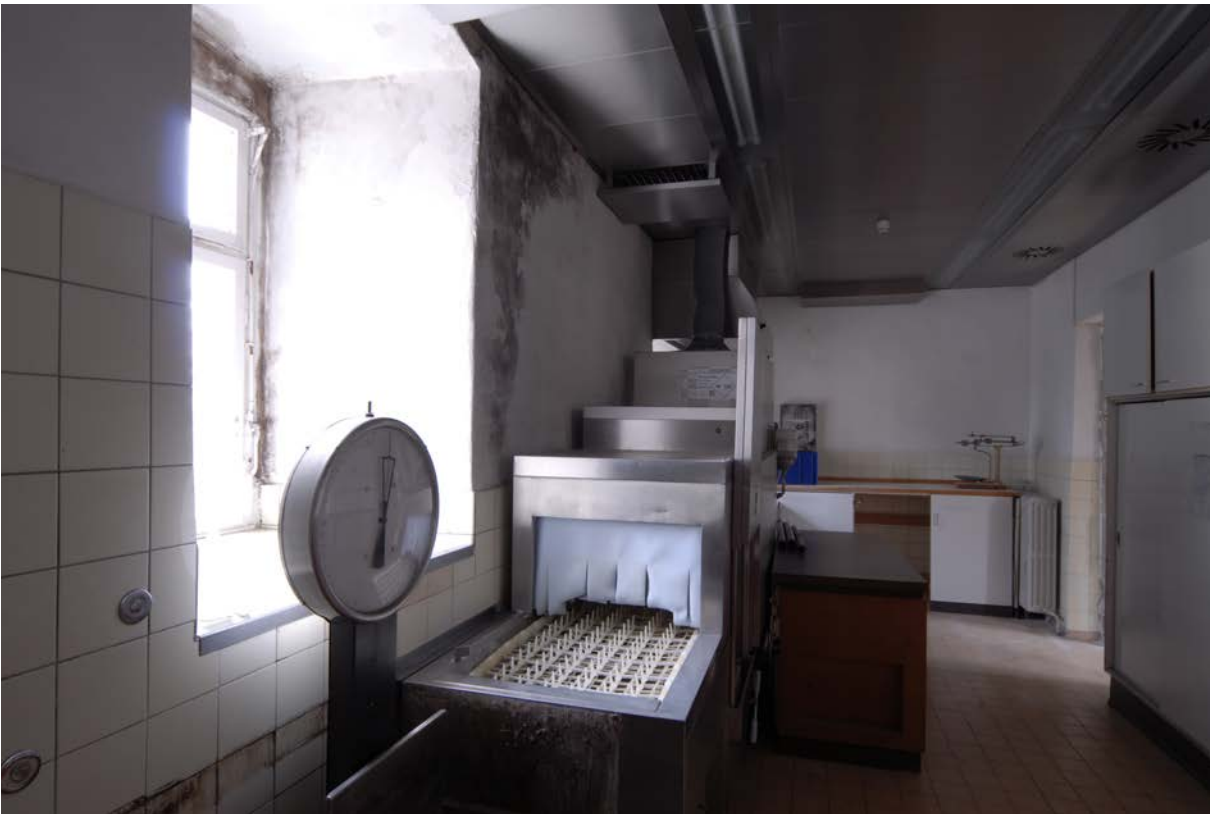
5 | Kommunikationsbau West, Erdgeschoss, ehem. Stallstube (VeW-EG01) gegen Norden, 1952/54 zur Küchennutzung umgestaltet, rechts Durchgang (VeW-EG01-Wb-T01) in die östlich benachbarte ehem. Backstube (Jan. 2012)

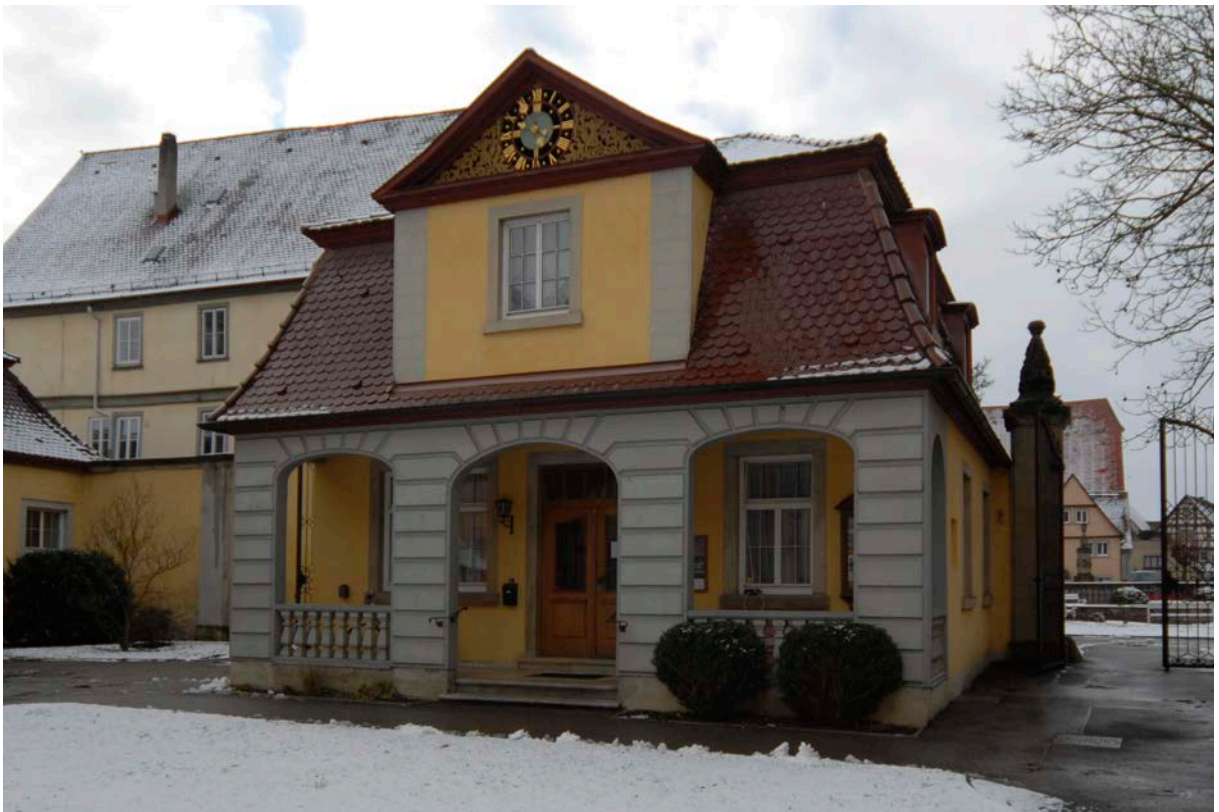
2 | Wachhaus, Hofansicht gegen Süden, eingeschossiger, verputzter Fachwerkbau mit Mansarddach und hofseitiger Loggia, Neubau von 1962 (vgl. III.21) (Jan. 2012); Ansicht des historischen Wachhauses s. III.19 & 20

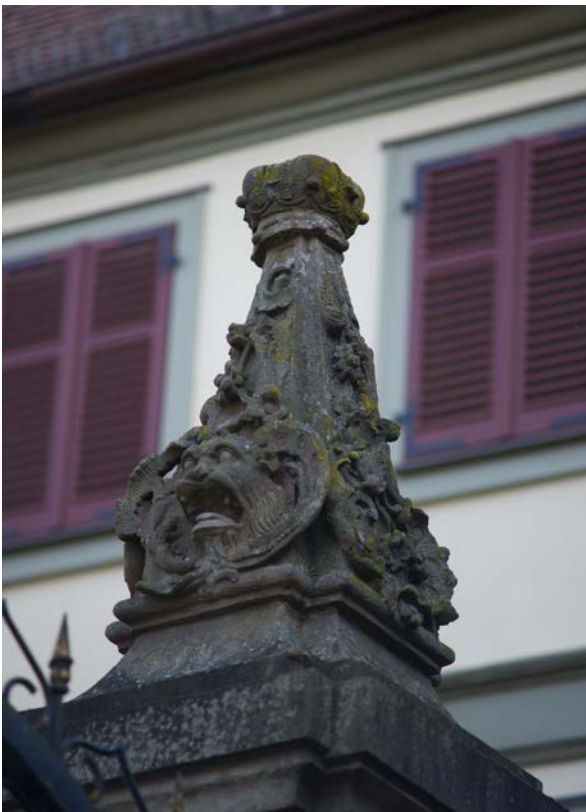
5 | Schlosshofmauer, Bekrönung (sog. „Pyramide“) des östlichen Pfeilers, 1756 (Juli 2017); zum Entwurf s. XV.22a/b | © Isabel Muehlhaus TUM

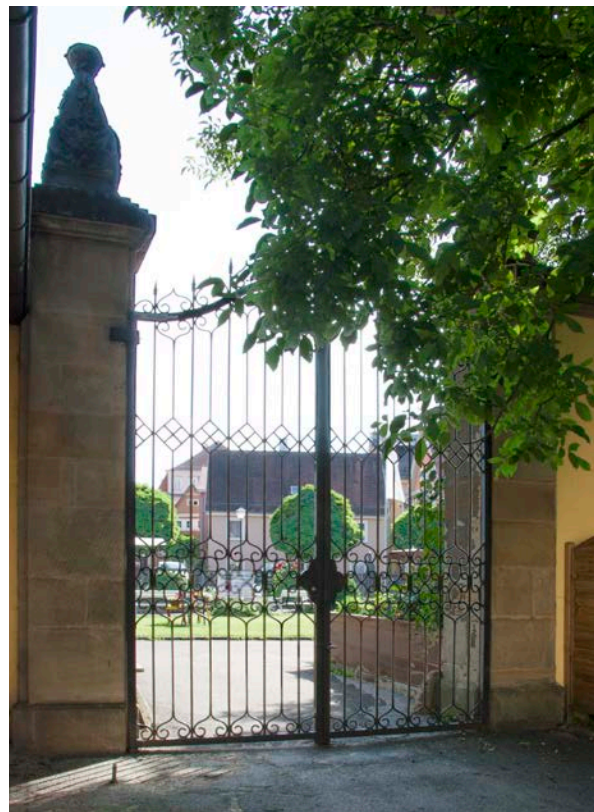
6 | Westliches Hoftor, 1868 nach einem Entwurf des Bauinspektors Albrecht Haug gefertigt (Juli 2017); zum Entwurf s. XV.29

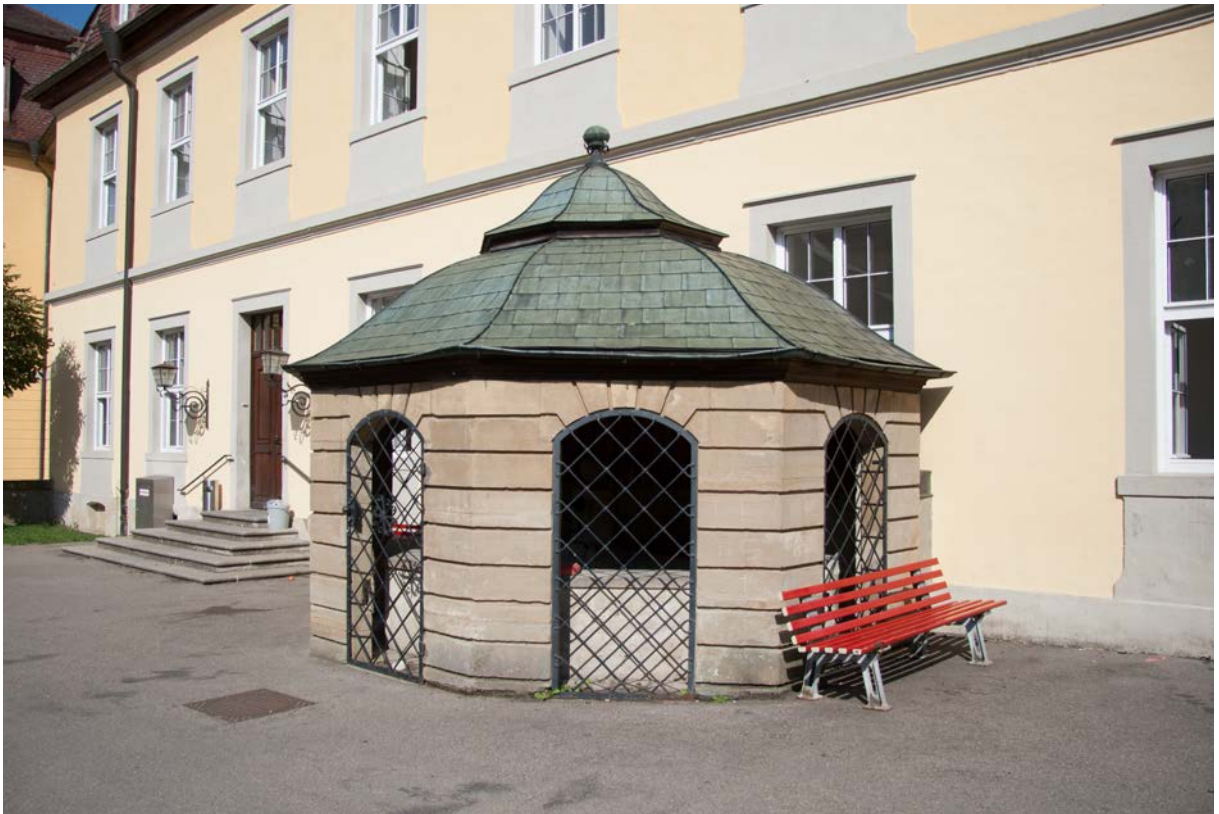
7 | Brunnenhaus vor dem Witwenbau gegen Osten, 1751 errichtet, später verändert (Juli 2017); zum Entwurf s. XV.23, historische Ansicht s. III.16

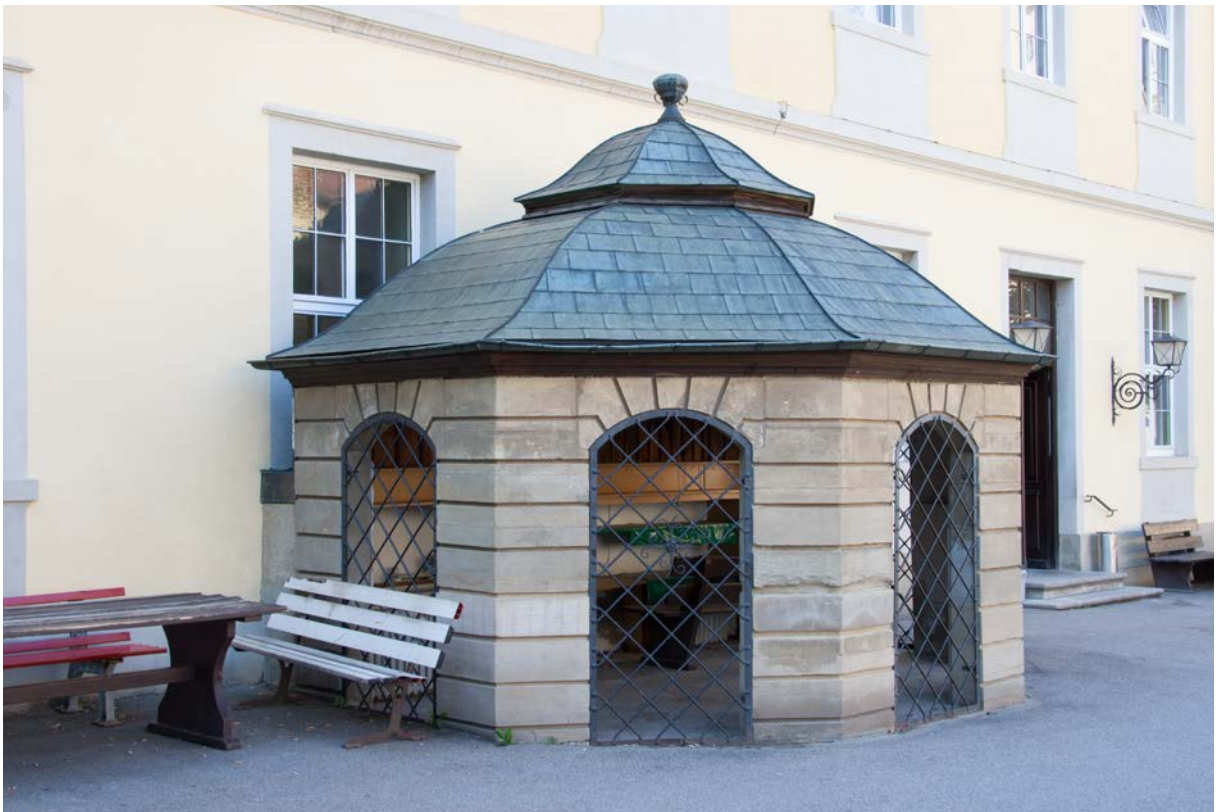
8 | Brunnenhaus vor dem Marstall gegen Norden, 1751 errichtet, im 20. Jahrhundert restauriert und Brunnenkasten entfernt (a) (Juli 2017); zum Entwurf s. XV.23

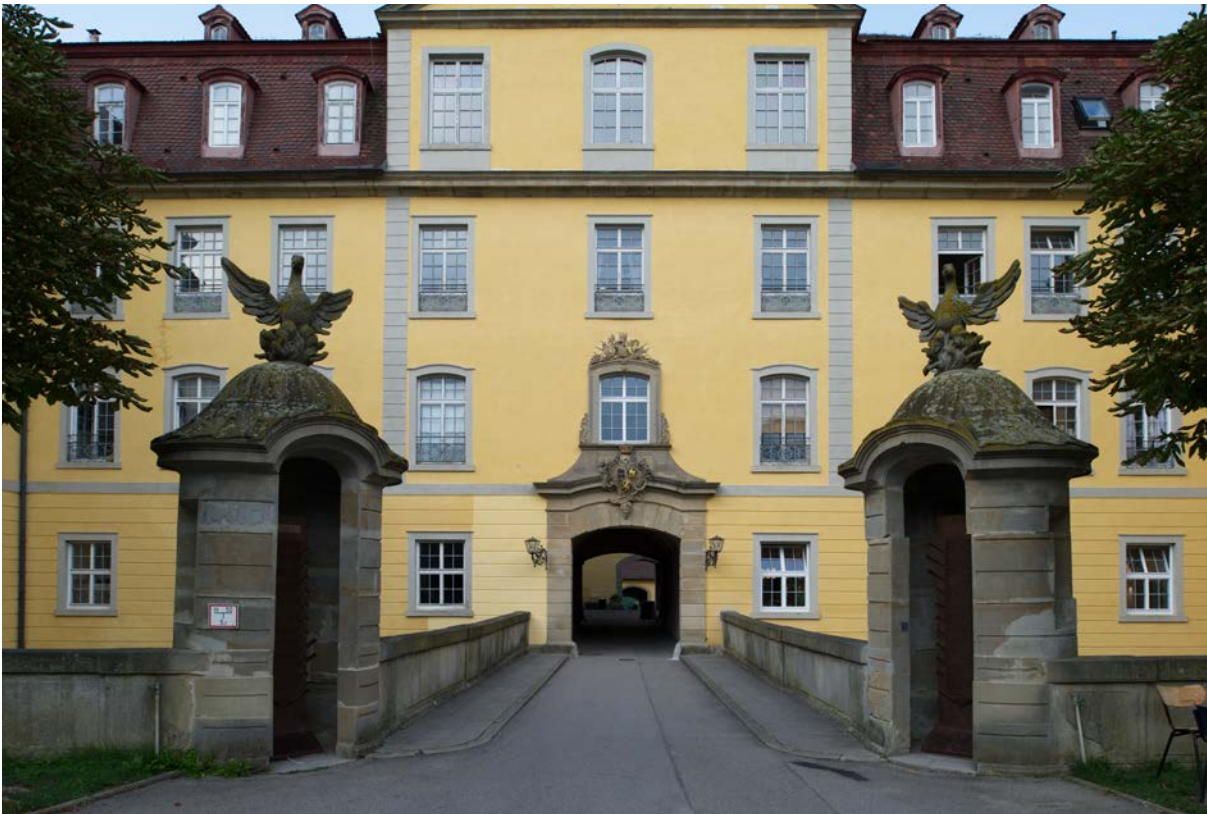
9 | Schlossbrücke gegen Norden mit Blick auf das barocke Schlossportal aus den Bauphasen IV.2a und IV.2c, im Vordergrund die beiden Schilderhäuser aus Bauphase IV.2a mit den bekrönenden Phönixfiguren des Bildhauers Nikolaus Ritter (Juli 2017); Detail der Phönixfiguren s. X.18 | © Isabel Mühlhaus TUM

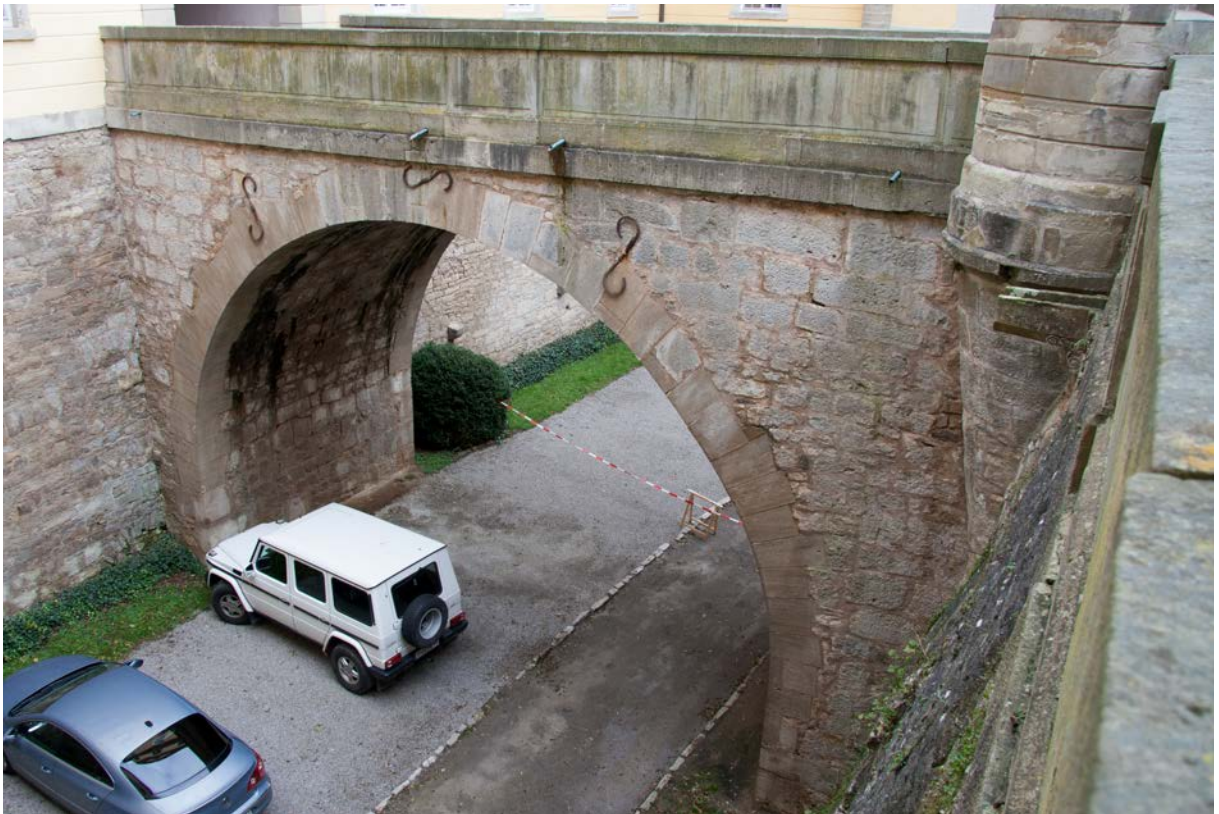
12 | Schlossbrücke aus Bauphase IV.3 über einem Bogen mit geschlossener Brüstung, bez. 1788 (s. XV.13 & 14) (Okt. 2017); zum Entwurf s. XV.27

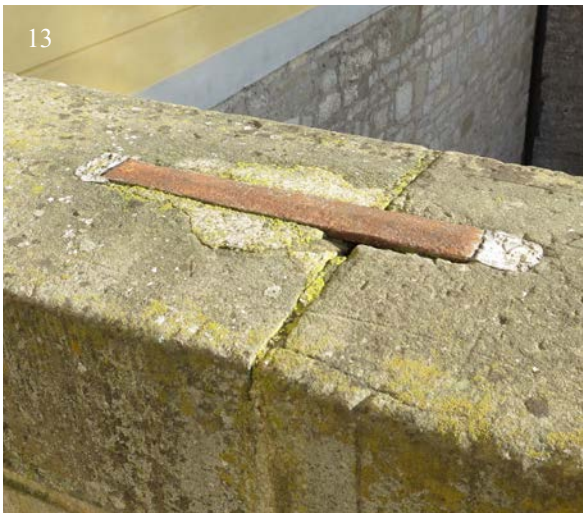
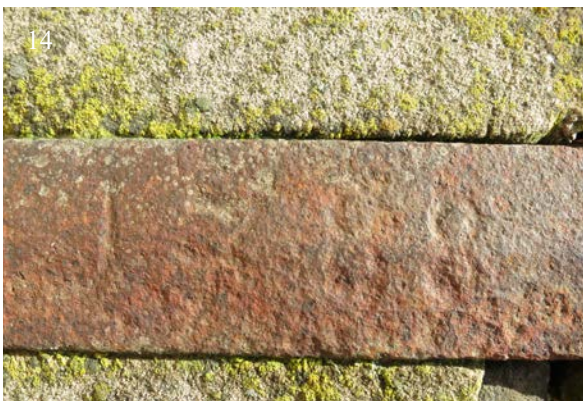
13 & 14 | Schlossbrücke, Detail von östlicher Brüstung (13) und schmiedeeiserner Klammer mit Gravur (14) der Bauzeit „1788“ (Juli 2017); Gesamtansicht s. XV.12

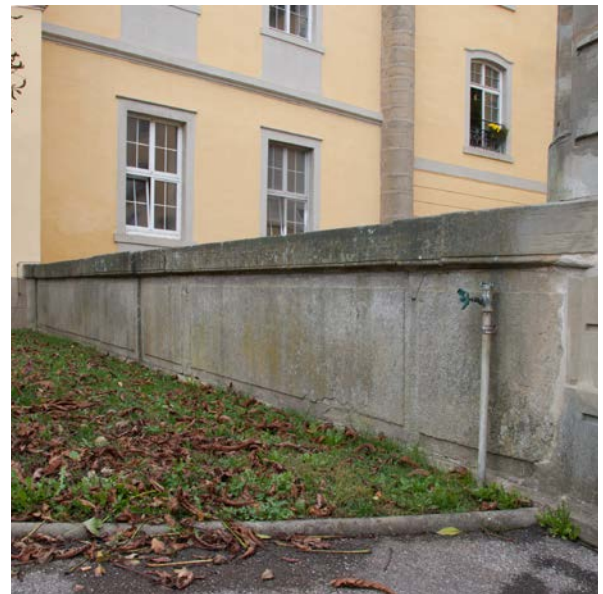
15 | Westlicher Teil der Brüstung längs des Halsgrabens aus Bauphase IV.2a, Sandstein (Juli 2017)

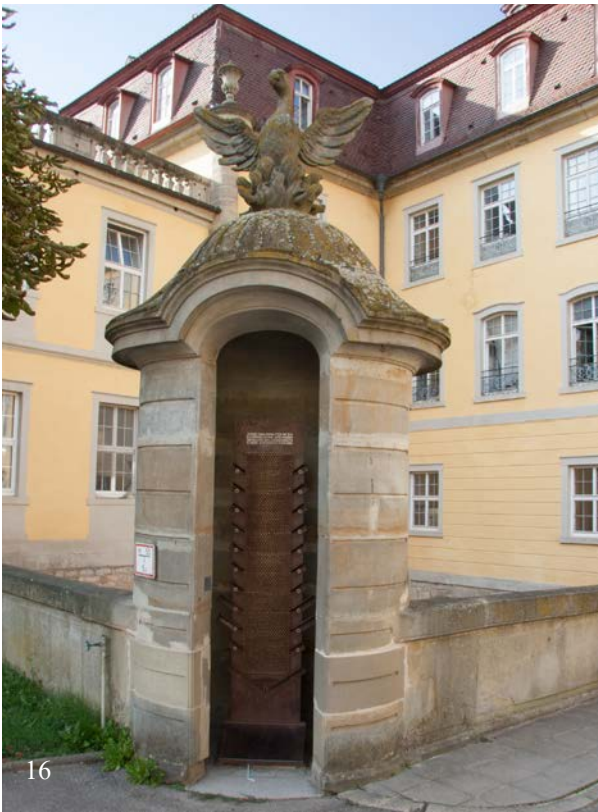
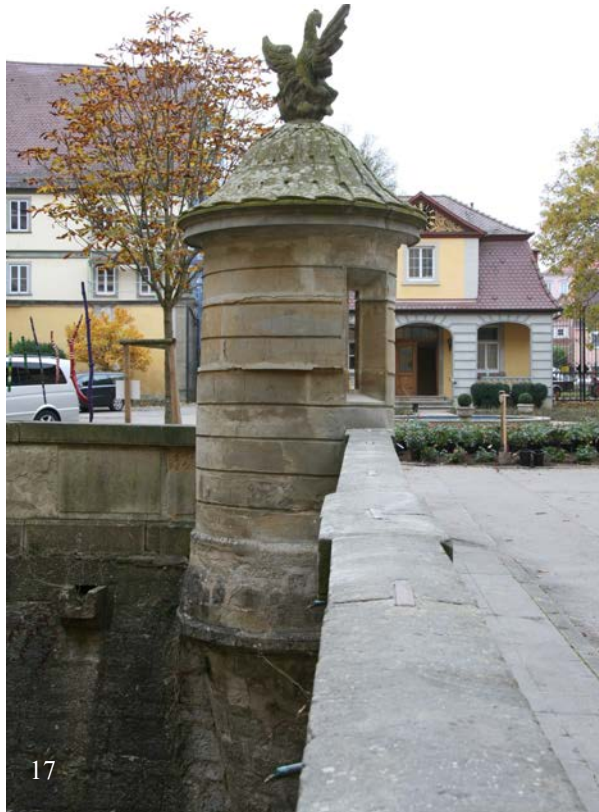
16 & 17 | Schilderhäuser aus Bauphase IV.2a am Aufgang der Schlossbrücke, links (16) östliches Schilderhaus gegen Norden (Juli 2017), rechts (17) westliches Schilderhaus gegen Südwesten (Okt. 2015); zum Entwurf s. XV.21

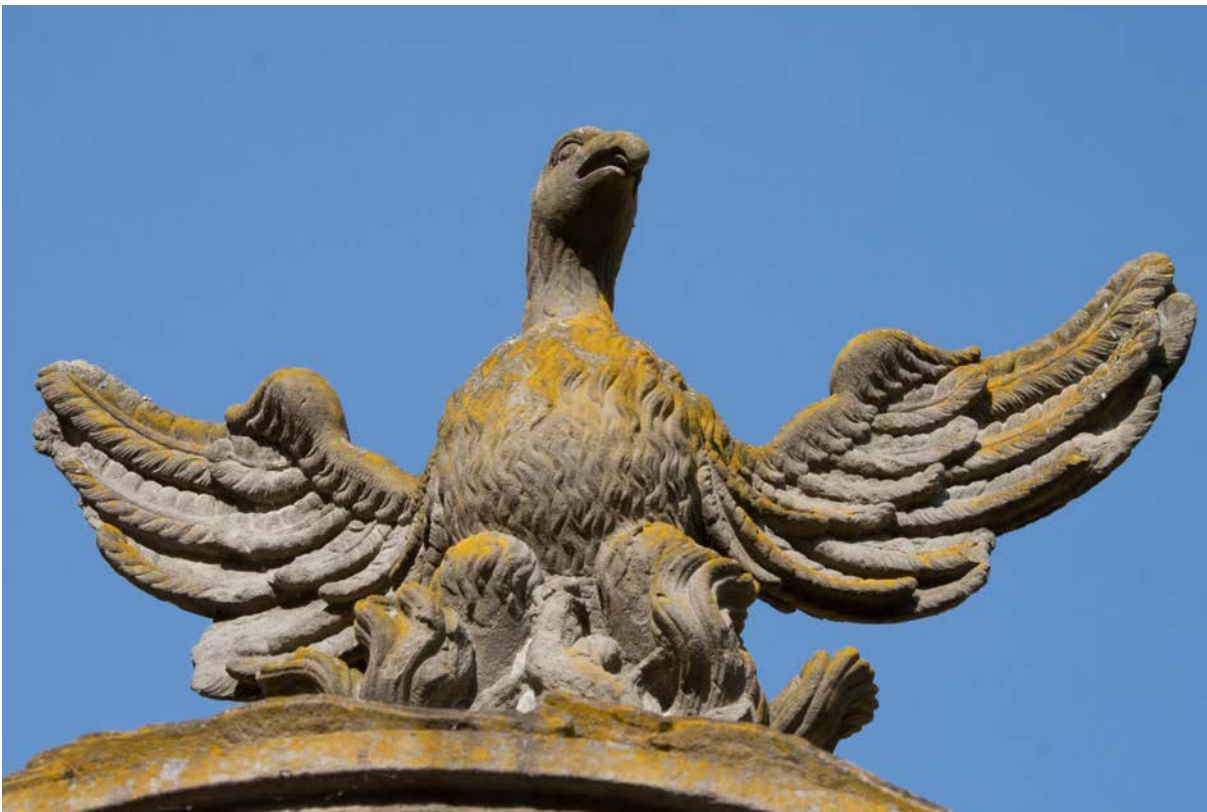
18 | Nikolaus Ritter, Phönixfigur auf dem westlichen Schilderhaus, Sandstein, 1745 (Juli 2017)

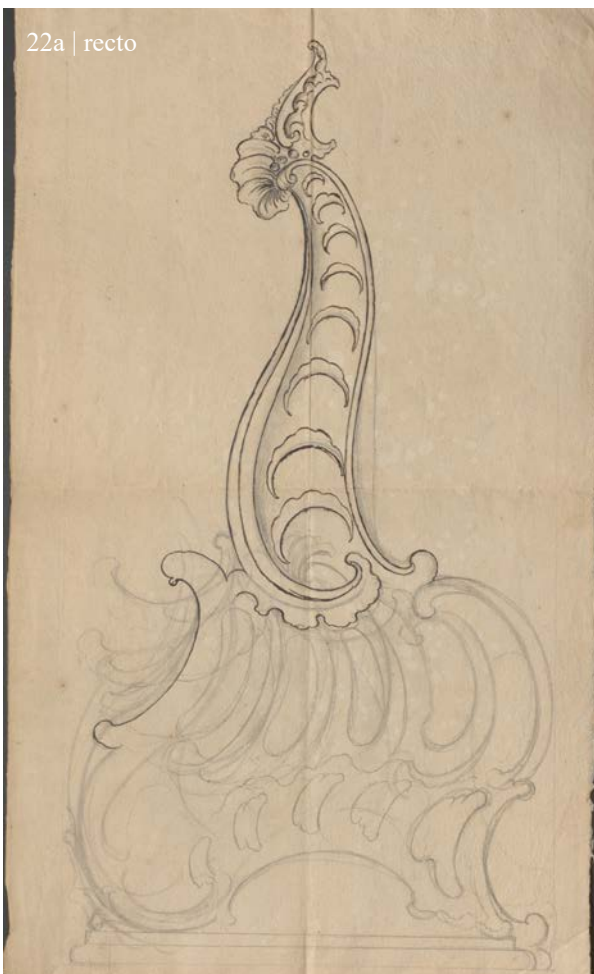
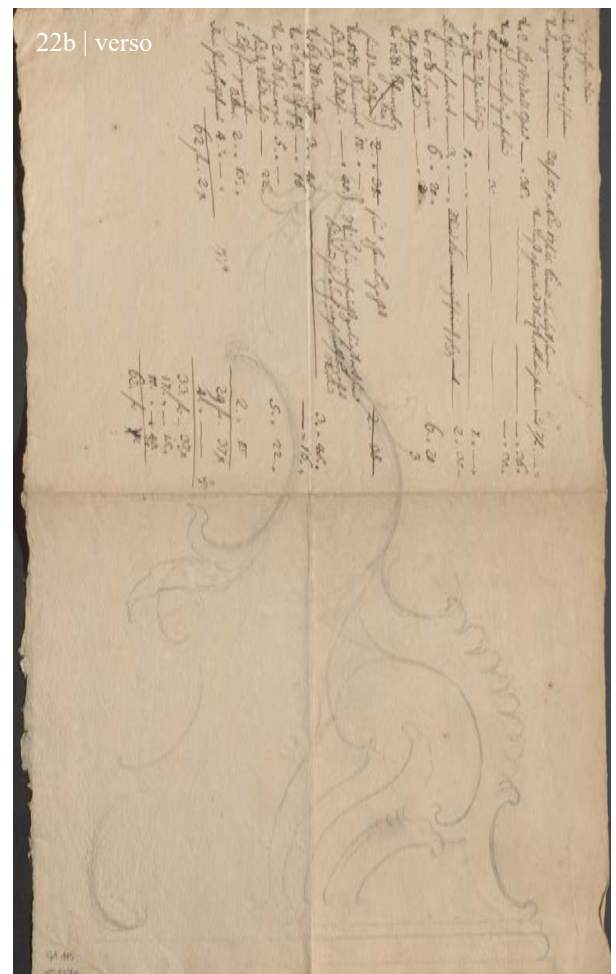
22a/b | Carl August von H.-Kirchberg (?), möglicher Entwurf für die Bekrönung der Pfeiler (gen. „Pyramiden“) der Schlosshofmauer aus Bauphase IV.2c Bleistift und Tusche auf Papier, um 1760; aktuelle Ansicht s. XV.5 | © HZAN GA 115 III Nr. 749

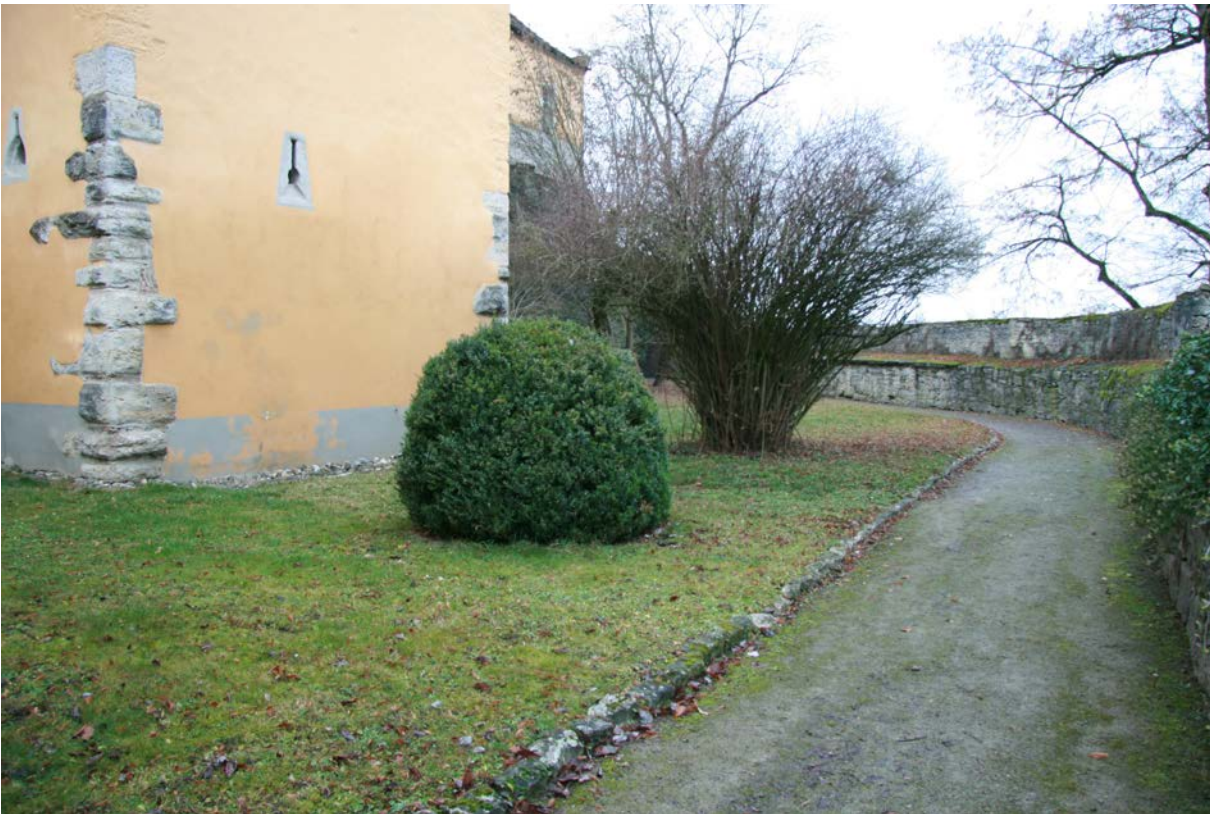
3 | Östlicher Schlossgraben auf Höhe des Turms am hinteren Schlosshof gegen Norden, die Schlossgrabenmauer blieb in diesem nördlichen Abschnitt mitsamt dem unteren Teil der ehem. Brustmauer erhalten (Dez. 2016); Detailansichten der Grabenmauer s. XVI.5 & 6

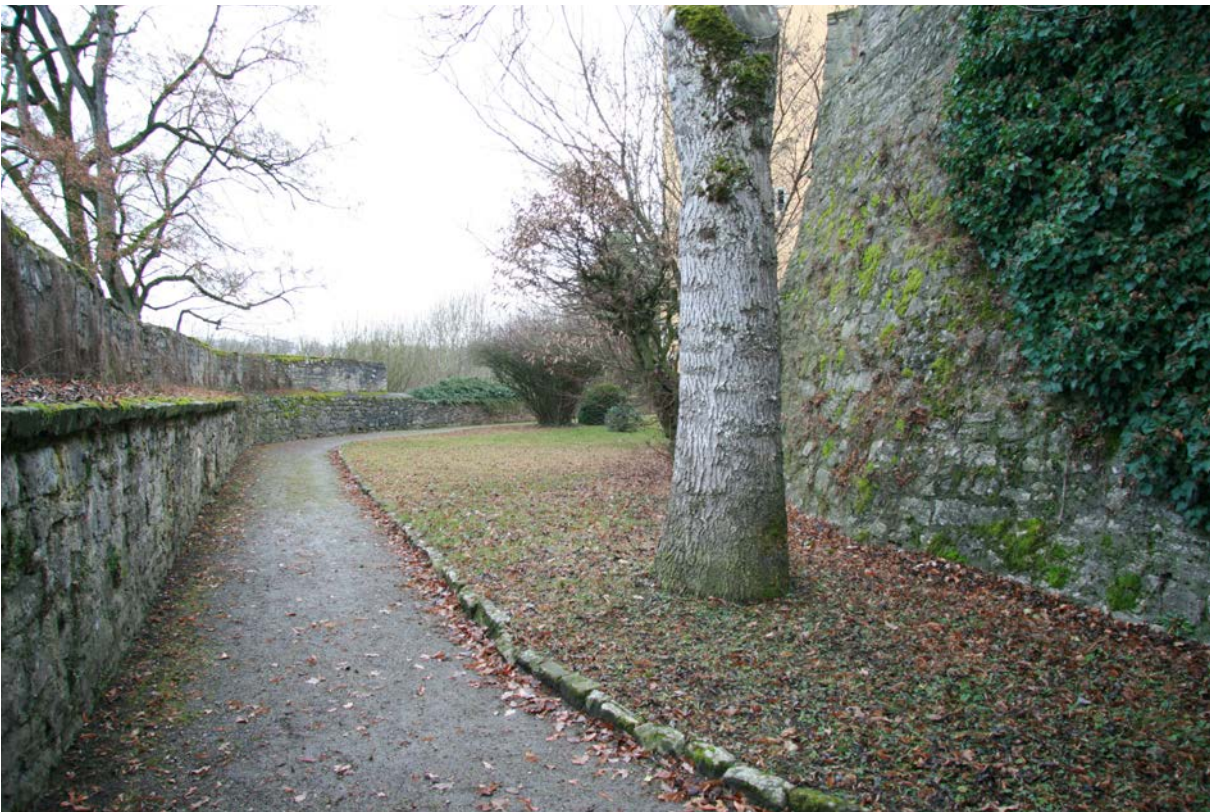
4 | Östlicher Schlossgraben auf Höhe des Fahrwegs gegen Süden, rechts Fundament des hinteren Schlosshofs am Übergang zum Fundament des Fahrwegs (Dez. 2016)

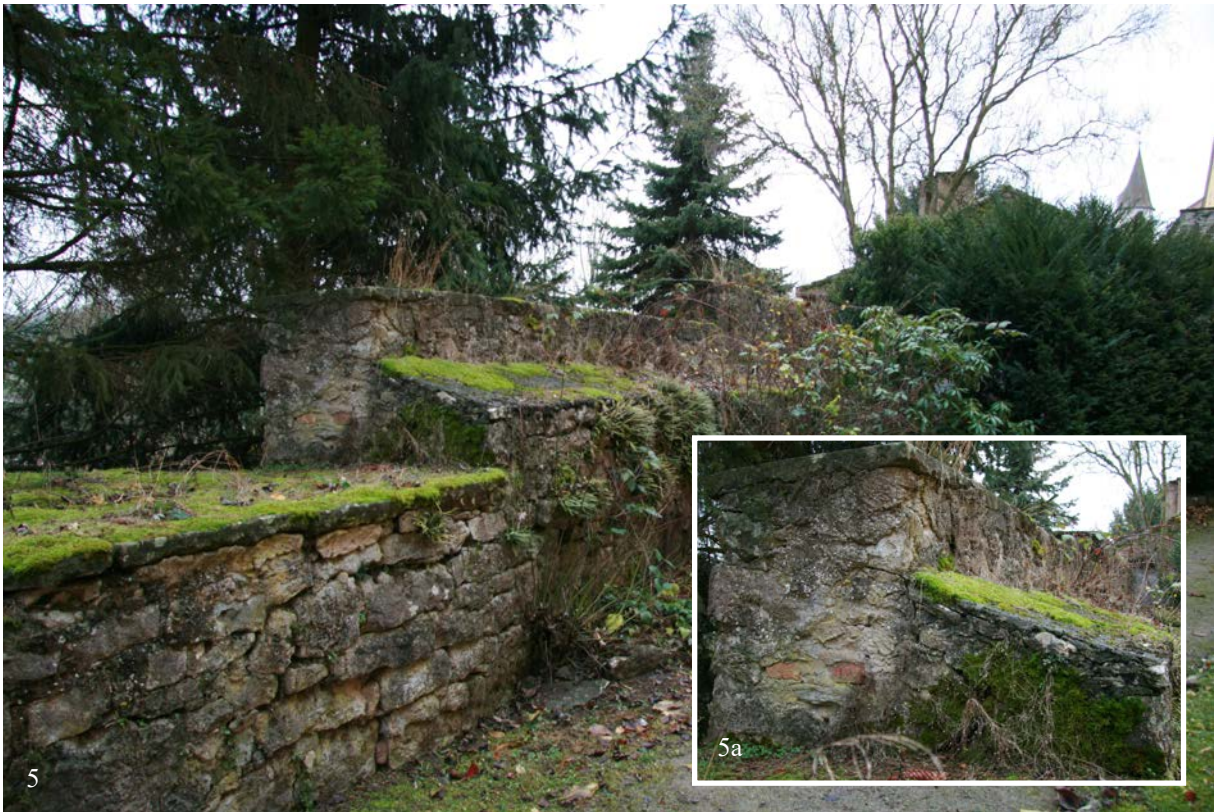
5 & 5a | Östlicher Schlossgraben, südlicher Abschnitt der Schlossgrabenmauer auf Höhe des ehem. Waschhauses, im Detail (5a) die teilgeschleifte Brustmauer, die die Außenseite der Grabenmauer einst umlaufend bekrönte (s. auch XVI.6) (Dez. 2016)

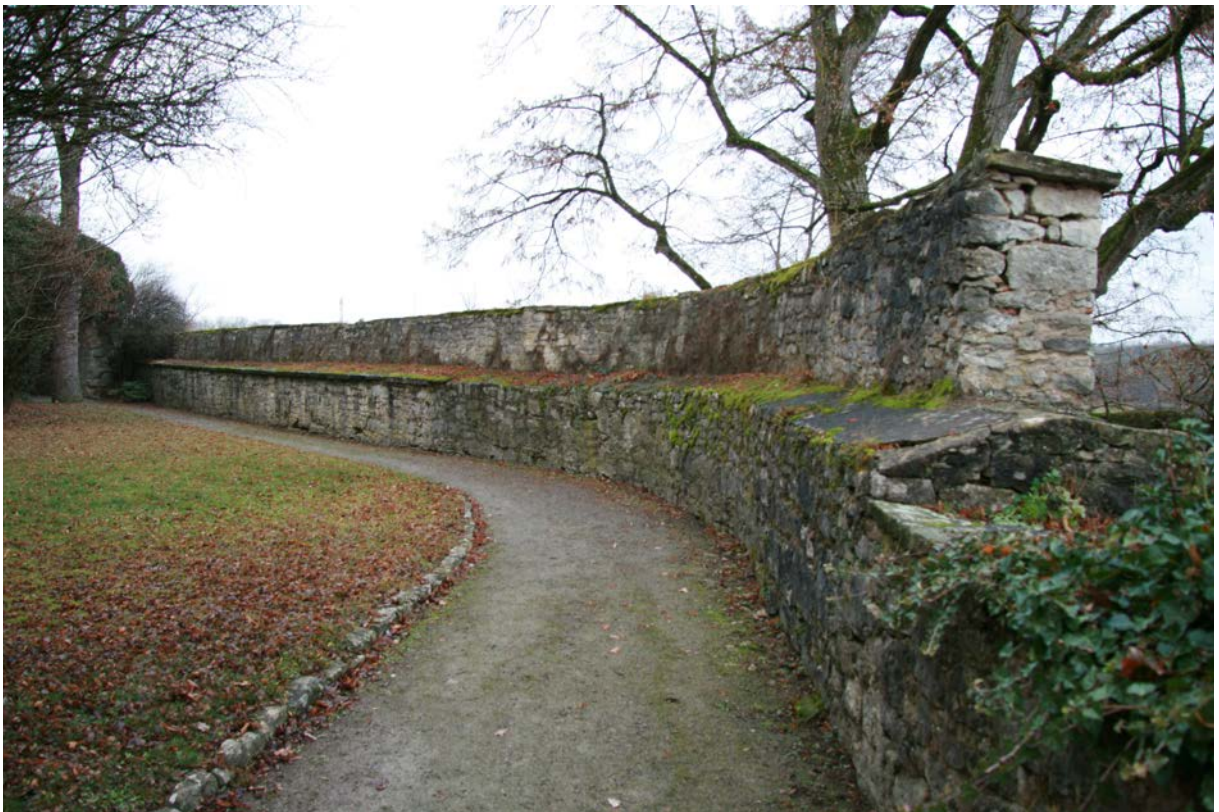
6 | Östlicher Schlossgraben, nördlicher Abschnitt der Schlossgrabenmauer mit dem Rest der teilgeschleiften Brustmauer, die die Außenseite der Grabenmauer einst umlaufend bekrönte (s. auch XVI.5) (Dez. 2016)

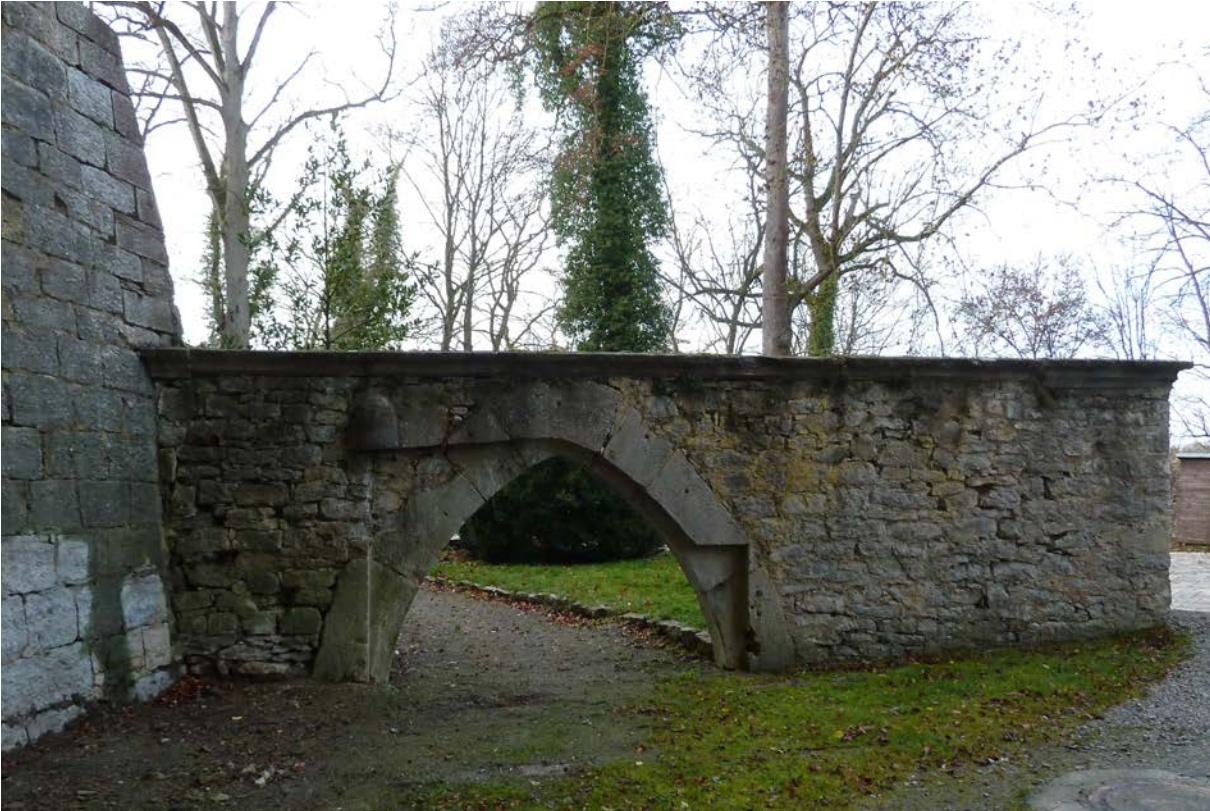
13 | Neuer Weg, ehem. Ausgangstor, das aus dem westlichen Schlossgraben auf den Hirschberg führte, Blick gegen Westen auf die Rückseite mit der Toraufhängung, laut Inschrift (s. XVI.17) 1550 gebaut und 1741 an den Ausgang des Halsgrabens versetzt (Dez. 2011); Detail Torrahmen s. XVI.14

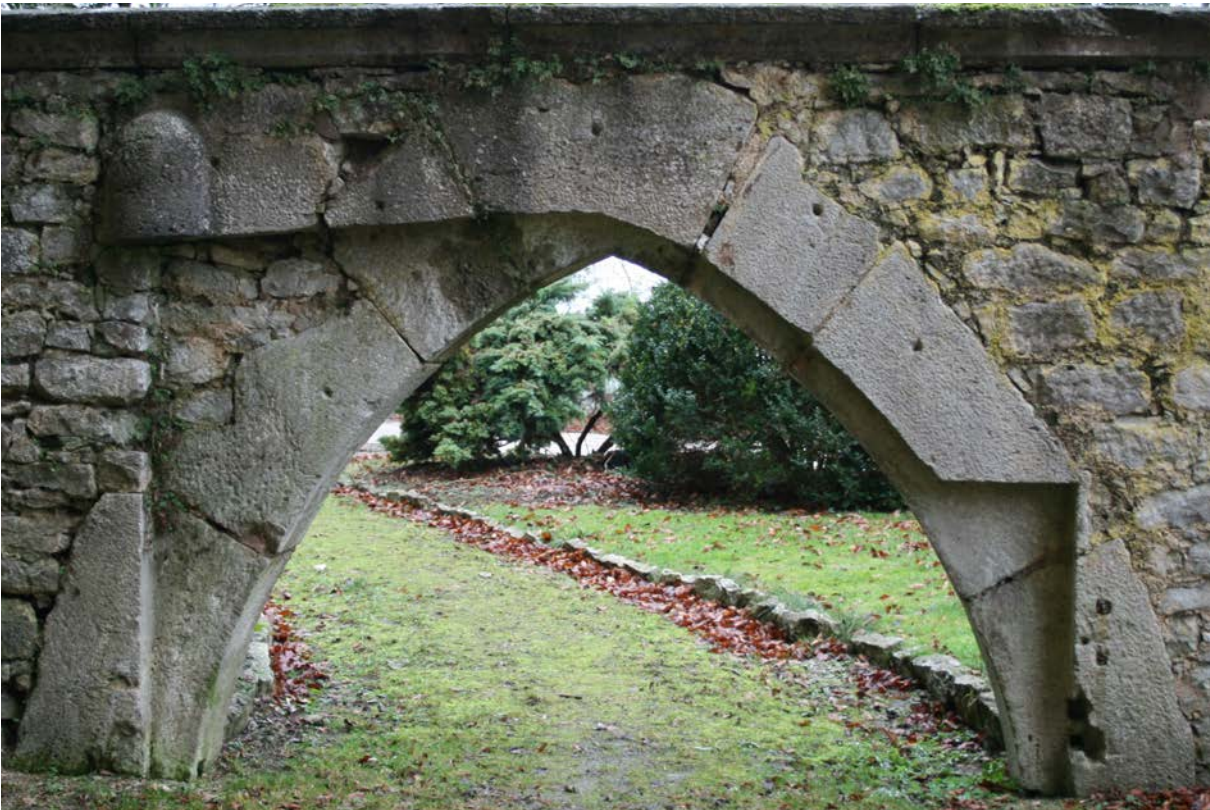
14 | Neuer Weg, ehem. Ausgangstor gegen Westen, Innenseite des Torrahmens mit Angelpfanne und eckiger Aussparungen des rechten Torflügels (Juli 2013)

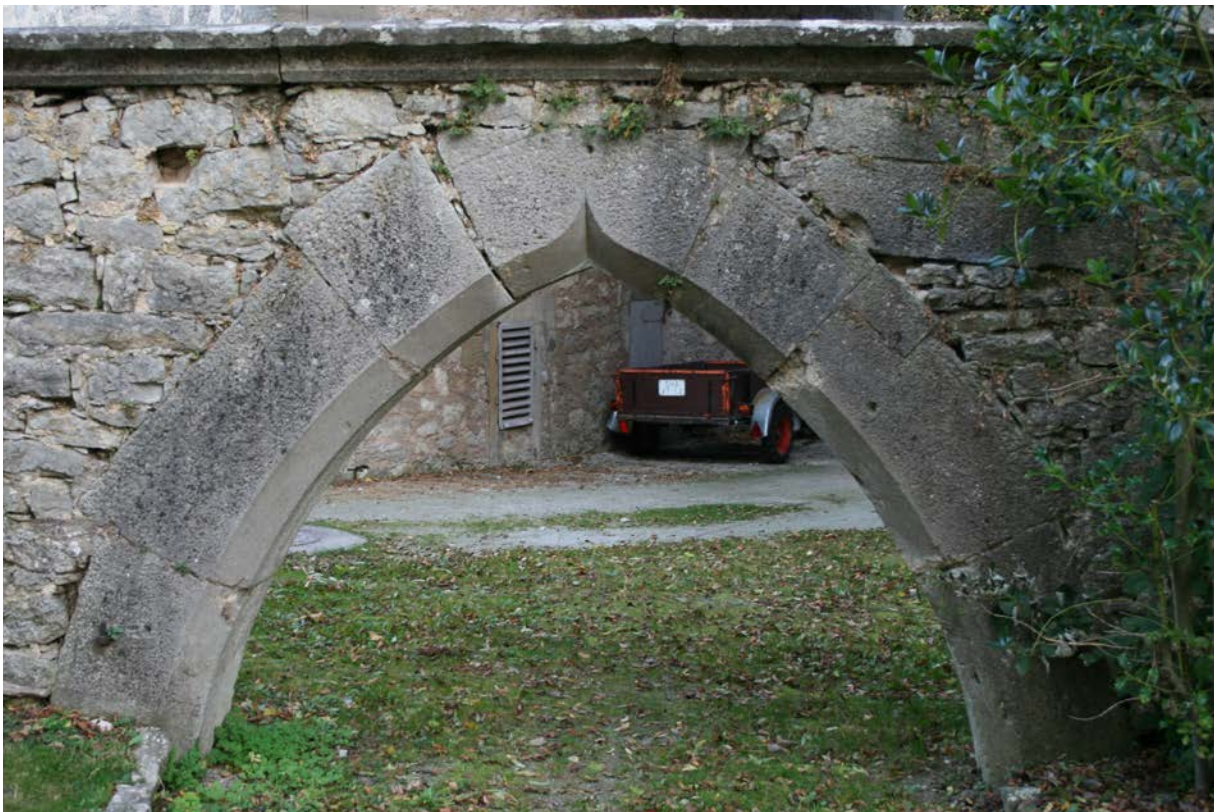
16 | Neuer Weg, ehem. Ausgangstor gegen Osten, Torrahmen mit gefastem Spitzbogen, Kalkstein mit umlaufender Reißlinie an der Außenkante der Werksteine, Innenseite fein, Außenseite grob gespitzt, was auf das Vorhaben oder eine ehemalige Verputzung der umgebenden Mauerwerkspartien schließen lässt (Okt. 2012); Gesamtansicht s. XVI.15

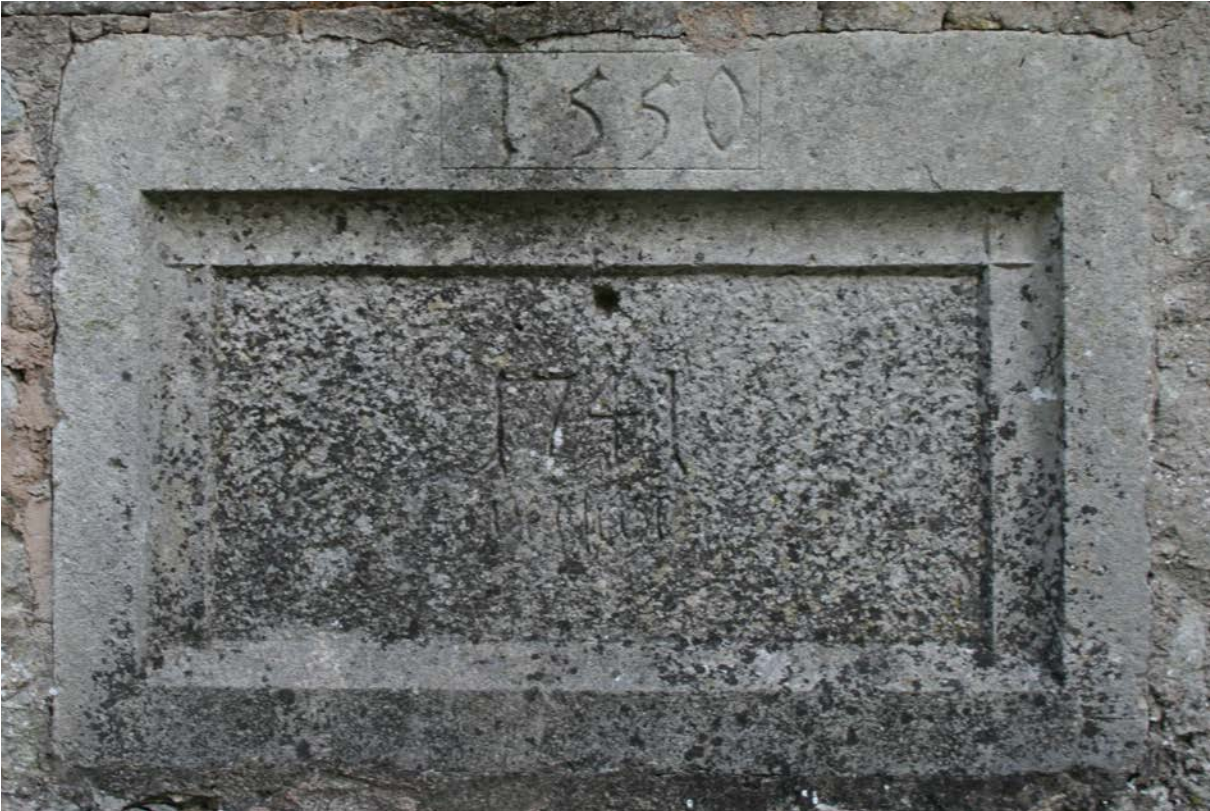
17 | Neuer Weg, Inschriftentafel am ehem. Ausgangstor, Rahmen bez. "1550", Feld bez. "1741 versetzt", Kalkstein (Okt. 2012); Gesamtansicht s. XVI.15

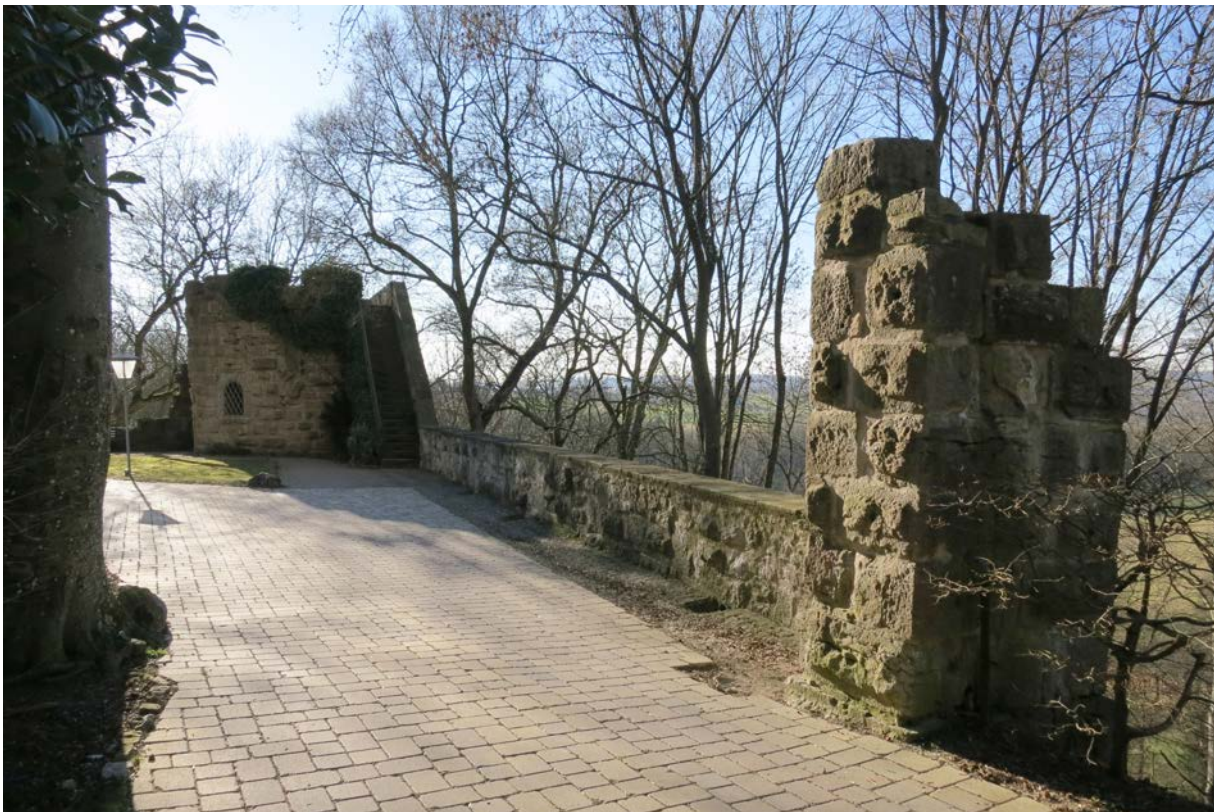
20 | Künstliche Turmruine mit Aussichtsplattform und Torbogen als Point de Vue am Süden des Neuen Wegs, Blick gegen Westen, 1795 aus Werksteinen der Burg Leofels errichtet, seit 1840 Katharinenruhe genannt, im Zweiten Weltkrieg beschädigt und wiederaufgebaut (Feb. 2014)

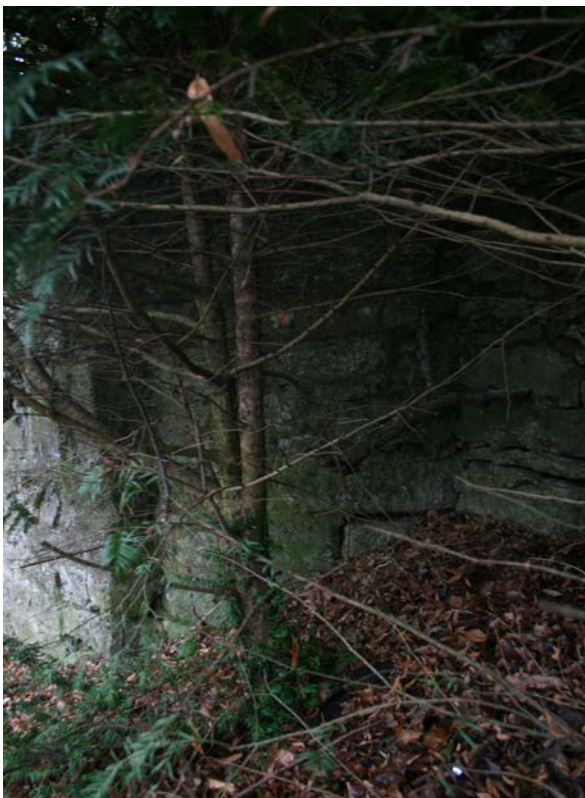
26 | Abgerundete Ecke am nordwestlichen Rücksprung der barocken Terrassierung, die die mittelalterliche Eckbastion überbaut (Jan. 2013); vgl. Grundriss von um 1760 (XII.41)

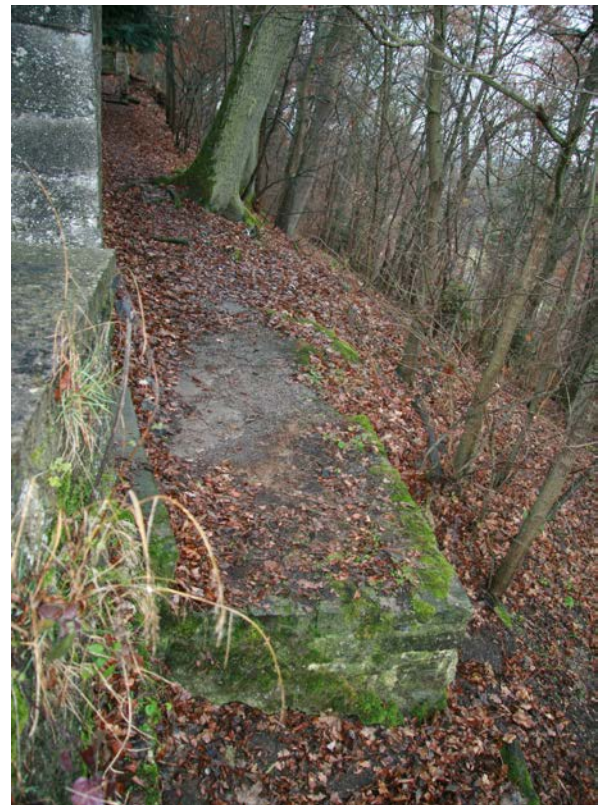
27 | Vorgelagertes Fundament, das den Pfad vom Neuen Weg bis an den Zwingerzugang verlängert, wohl im mittleren 18. Jh. zur Erhaltung des „bürgerlichen Spazierwegs“ errichtet und Zwingermauer geöffnet (Dez. 2016)

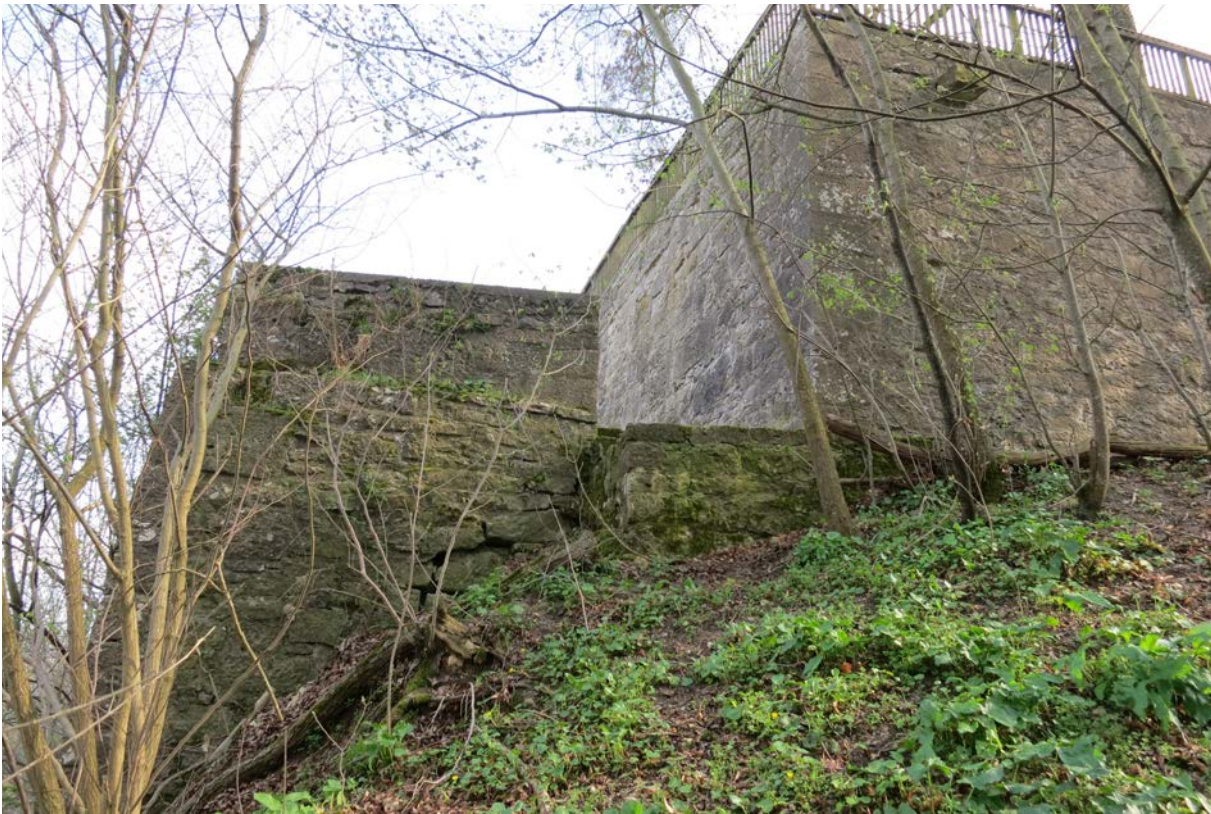
28 | Zugang in den Zwinger an der Spornspitze im Bereich der ehem. Eckbastion mit vorgelagerter Fundamentierung (s. XVI.27), die den Anschluss an den Neuen Weg gewährleistet, rechts barocke Terrassierung zur Planierung des Neuen Wegs, die auf der Außenmauer der ehem. Eckbastion gründet und als Aussichtsplattform diente, Blick gegen Südosten (Dez. 2016)
