Technische Universität München
Fakultät für Architektur
Lehrstuhl für Baugeschichte, Historische Bauforschung und Denkmalpflege

Schloss Kirchberg an der Jagst

Burg · Wittum · Residenz

Vollständiger Abdruck der von der Fakultät für Architektur der
Technischen Universität München
zur Erlangung des akademischen Grades eines
Doktors der Philosophie (Dr. phil.)
genehmigten Dissertation

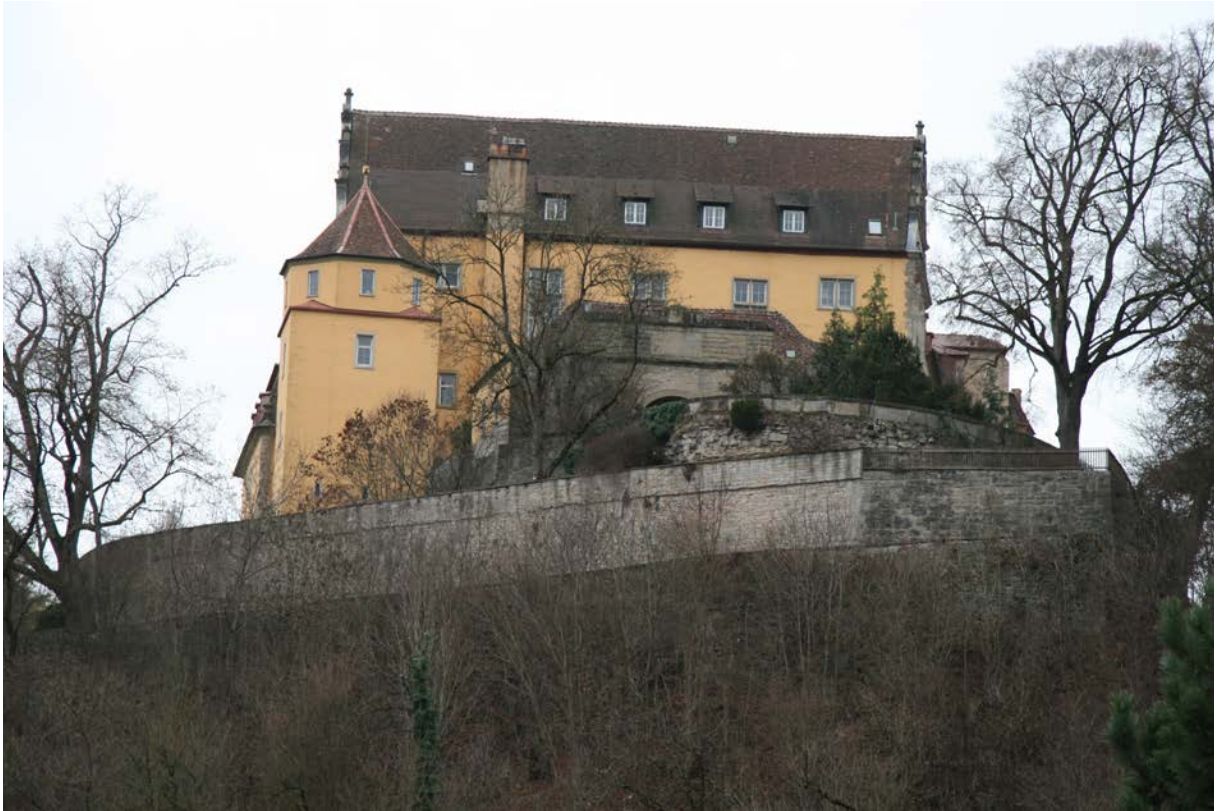
31 | Blick vom Tal gegen Westen auf die Schlossgrabenmauer und den Zwinger im Bereich vor der Spornspitze, die in Verlängerung der Schlossgrabenmauer errichtete, barocke Terrassierung (s. XVI.33) setzt sich durch das Fehlen der Brustmauer und den dunkleren Kalkstein augenfällig ab (s. XVI.33) (Nov. 2015)

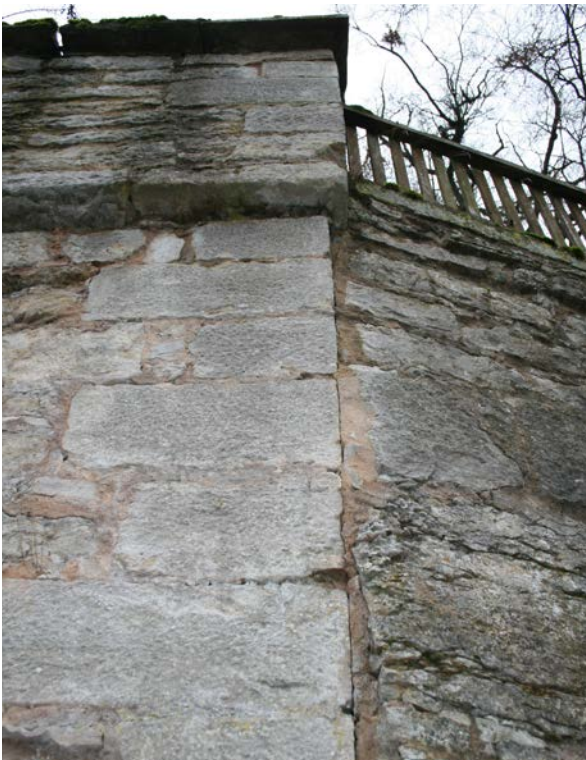
34 | Baufuge zwischen der Schlossgrabenmauer (li.) und der barocken Terrassierung (re.), Eckquaderung der Schlossgrabenmauer aus Kalksteinquadern mittleren Formats mit grob gespitzter Spiegelfläche innerhalb eines umlaufenden Randschlags (Jan. 2013); vgl. formgleiche Eckquaderung an der Südostecke XVI.48

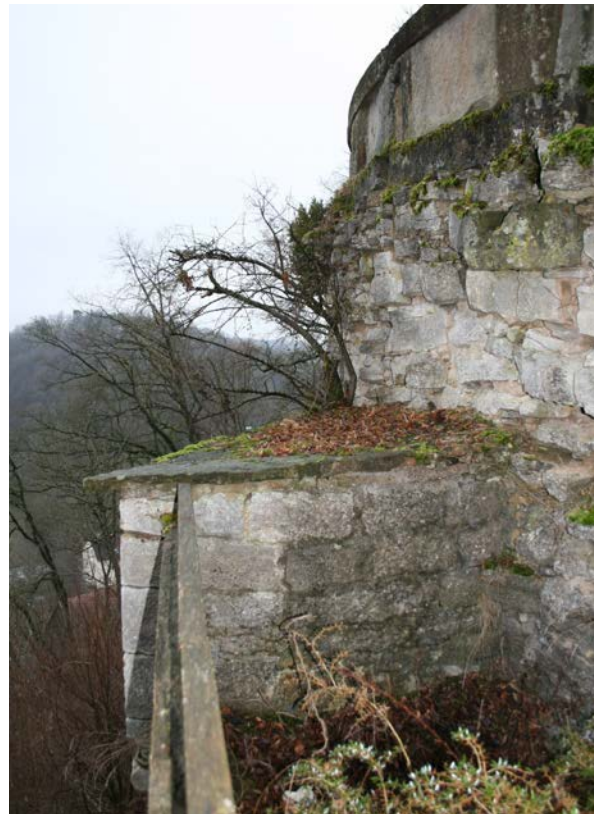
35 | Nordecke der ehemals spitzwinklig zusammengeführten Mauerzüge der Schlossgrabenmauern, in Bauphase IV.3a vom Fundament des Fahrwegs (re.) überformt, später teilgeschleift (Jan. 2013)

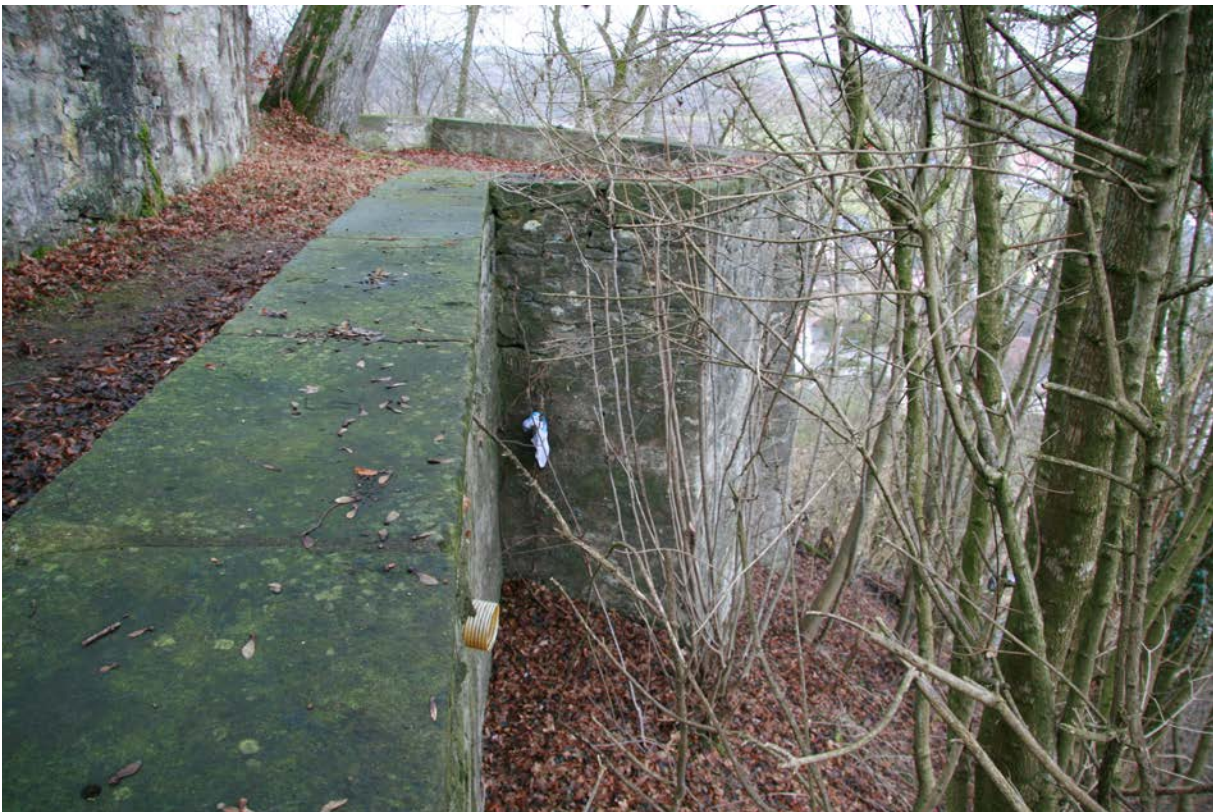
38 | Zwinger, kleine Bastion oberhalb des Jagstübergangs, Blick gegen Norden auf die südliche Flanke und Face, errichtet während Bauphase III.1b um 1624 (Dez. 2016); s. auch XVI.39 & 40

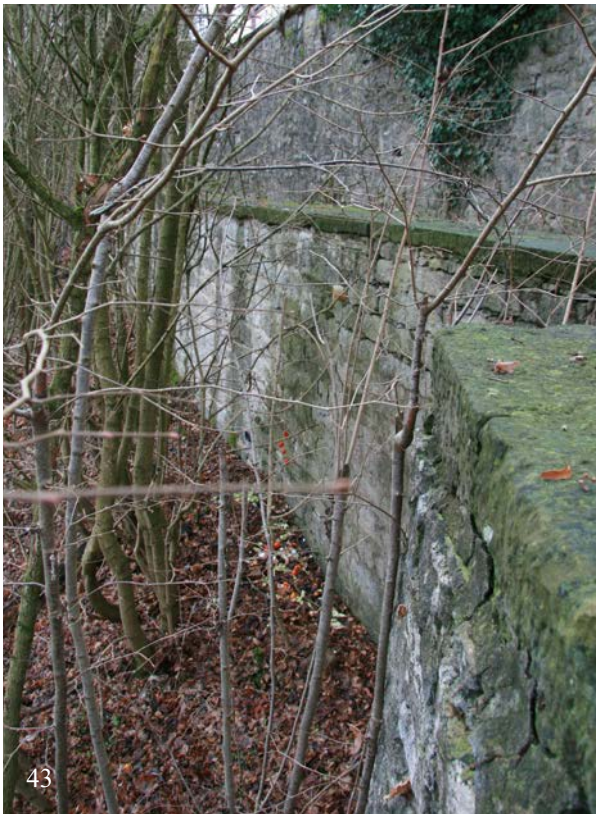
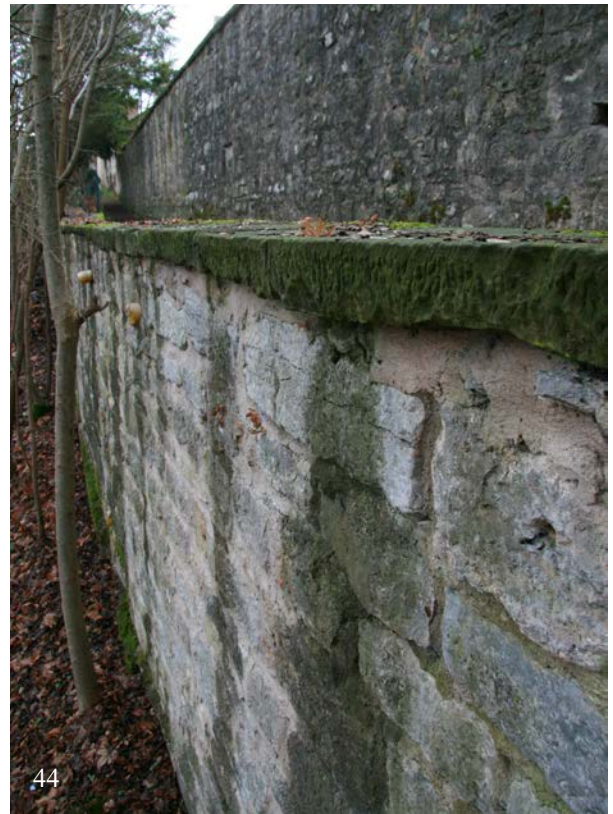
43 & 44 | Zwingermauer südlich der kleinen Bastion gegen Südwesten, ursprüngliche Höhe wohl im 18. Jahrhundert auf Brüstungsniveau reduziert (Dez. 2016)

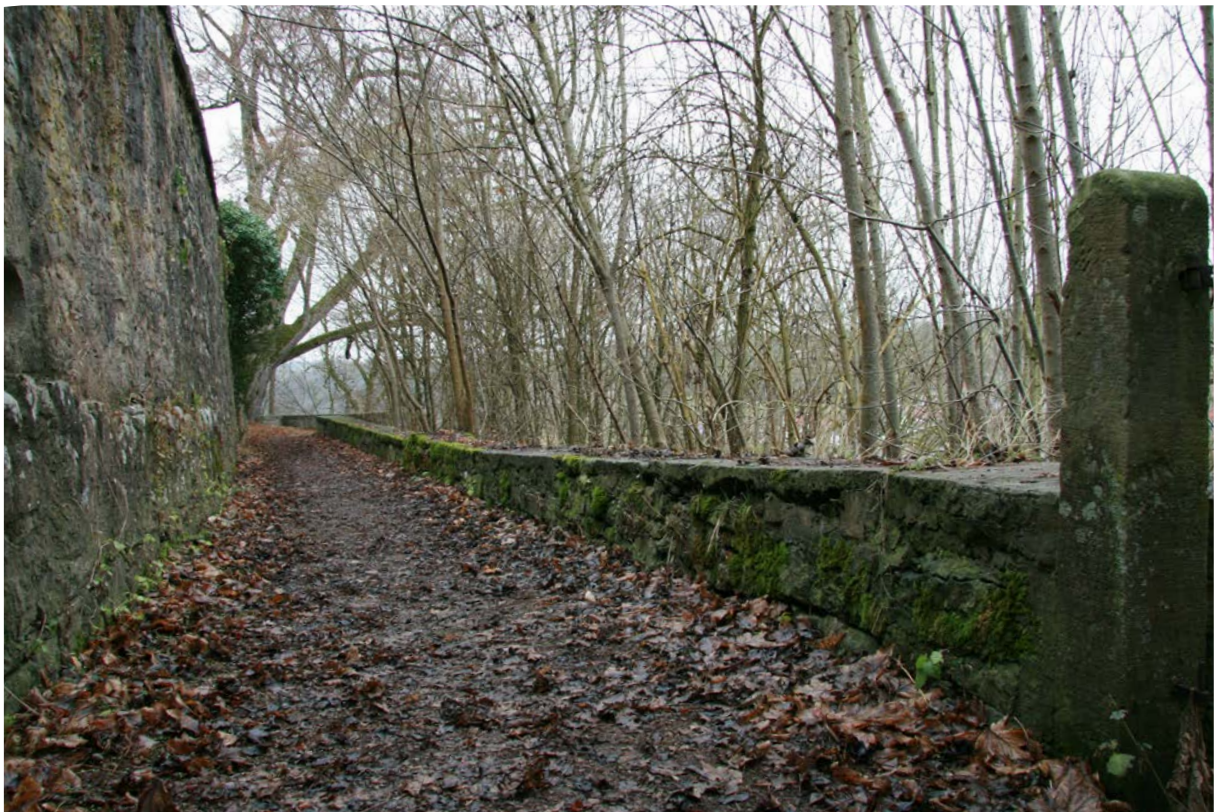
45 | Jetziges südliches Ende des Zwingers gegen Nordosten, Mauer begrenzt durch einen nachträglich aufgestellten Torpfosten (rechts), vermutlich im Rahmen von Terrassierungsarbeiten im 18./19. Jahrhundert geschleift (Dez. 2016)

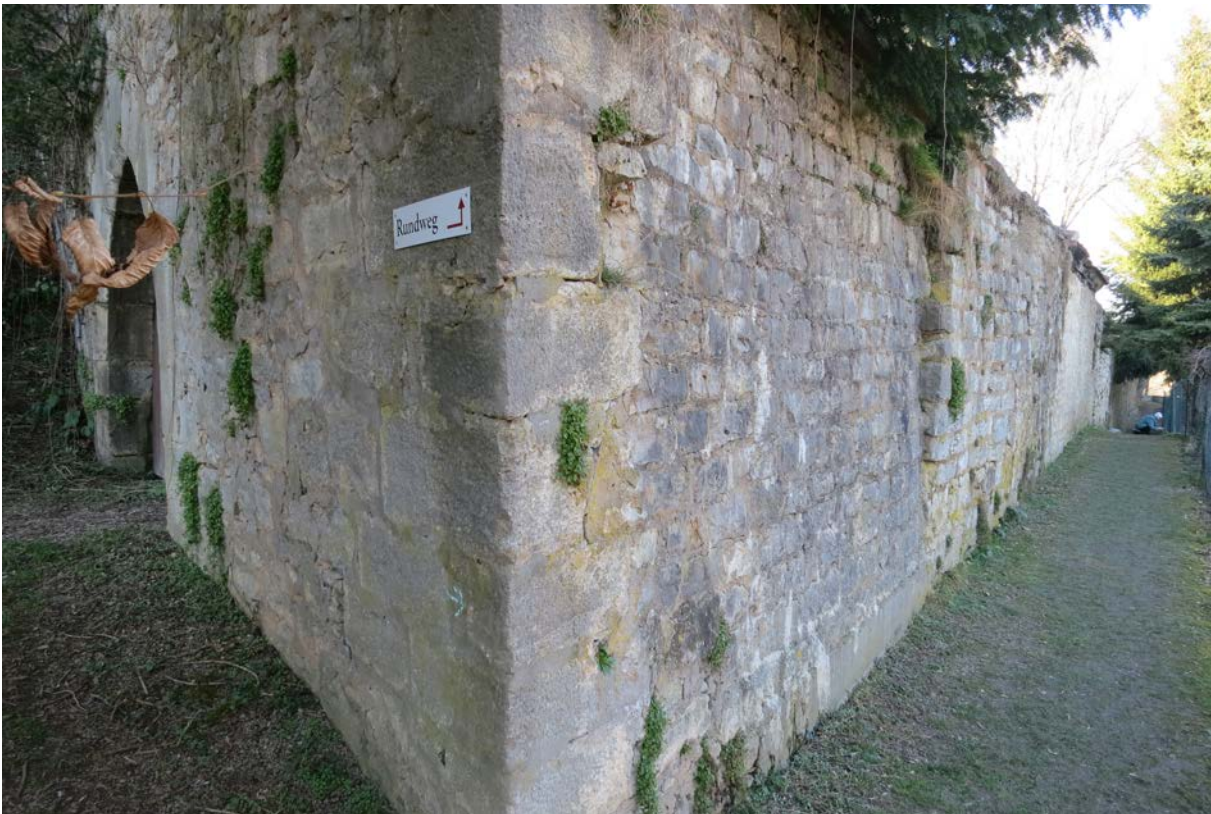
46 | Südostecke der Schlossgrabenmauer gegen Norden, links das frühneuzeitliche Tor auf den Badberg (s. XVI.49) (Feb. 2014)

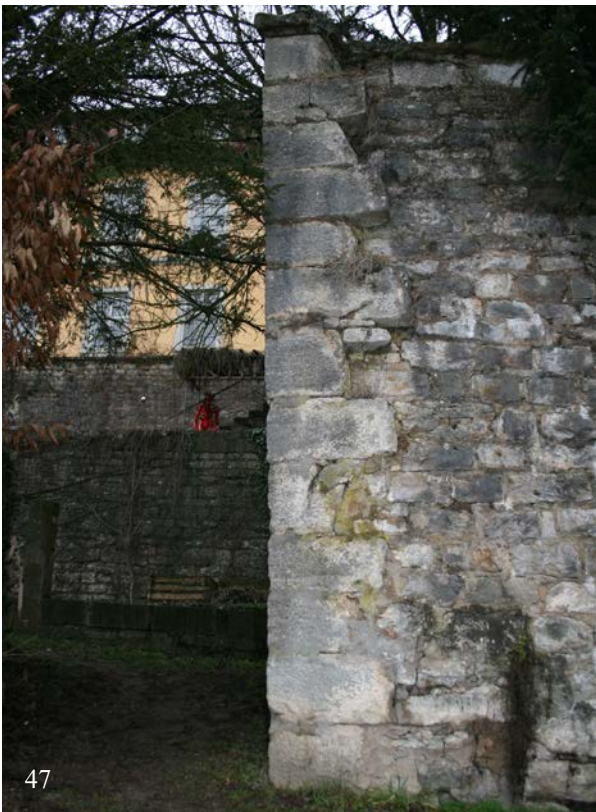
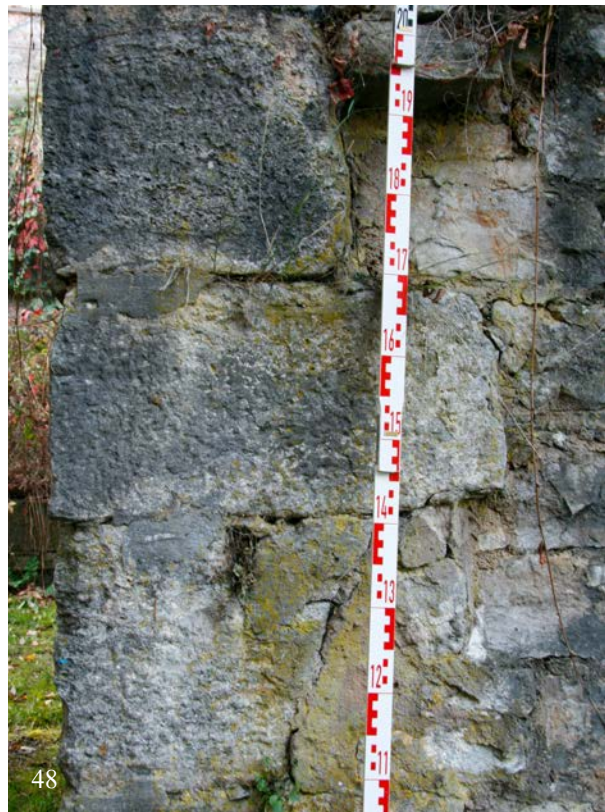
47 & 48 | Südostecke der Schlossgrabenmauer mit Detail (48 | Okt. 2017) der Eckquaderung aus Kalksteinquadern mittleren Formats mit grob gespitzter Spiegelfläche innerhalb eines umlaufenden Randschlags (Jan. 2013); vgl. formgleiche Eckquaderung an der Nordwestecke XVI.34

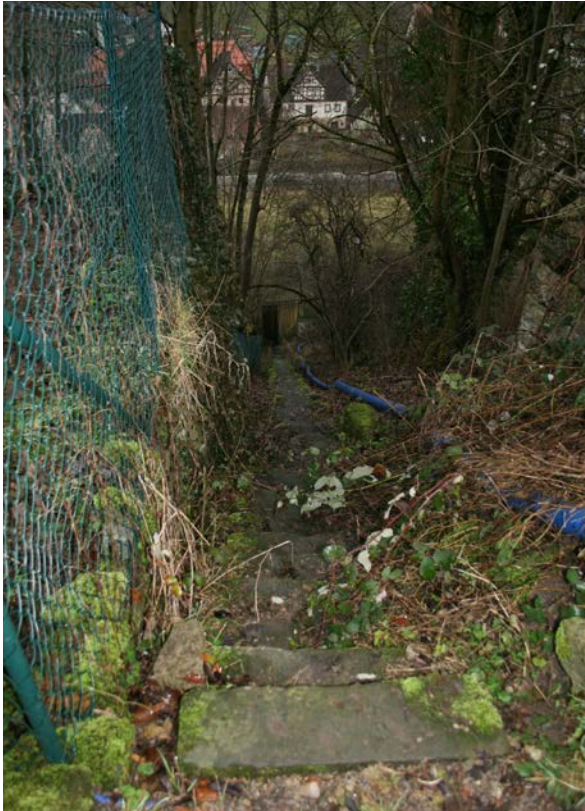
49 | Sog. „Himmelsleiter“, die seitlich des Tors auf den historischen Steigweg „Am Burgberg“ führt (Jan. 2013)

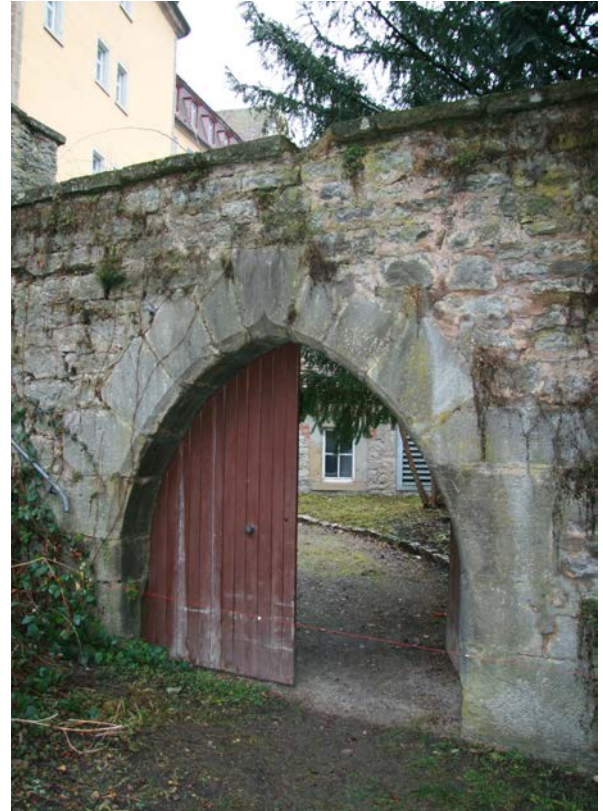
50 | Tor auf den Badberg, Rahmen mit gefastem Kielbogen aus großformatigen, gespitzten Kalksteinquadern, errichtet in Bauphase II (Dez. 2016); Rückansicht s. XVI.51

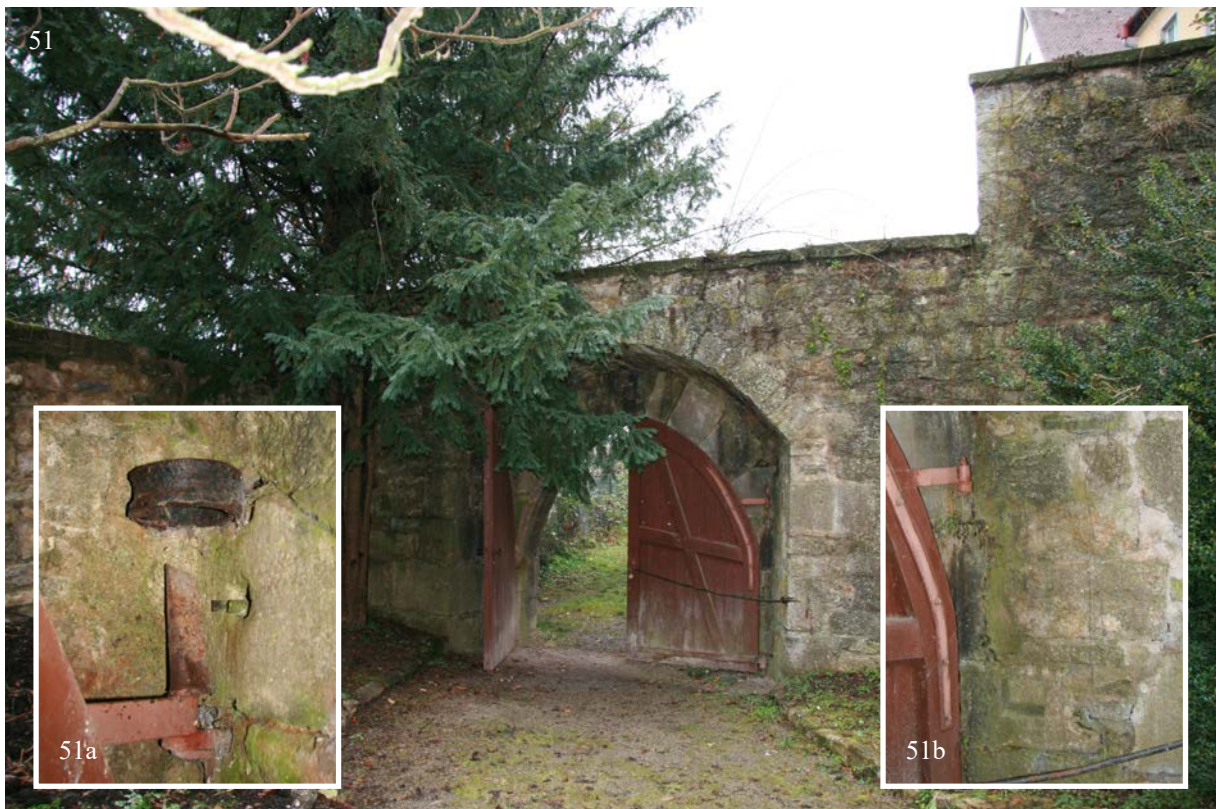
51 & 51a/b | Südostecke des Schlossgrabens, frühneuzeitliches Ausgangstor auf den Badberg, Rückansicht, Torblätter modern, im Detail links (51a) die historische, schmiedeeiserne Türblattaufhängung an der östlichen Laibung, rechts (51b) die quadratische Aussparung für einen Sperriegel (Dez. 2016); Außenansicht s. XVI.50

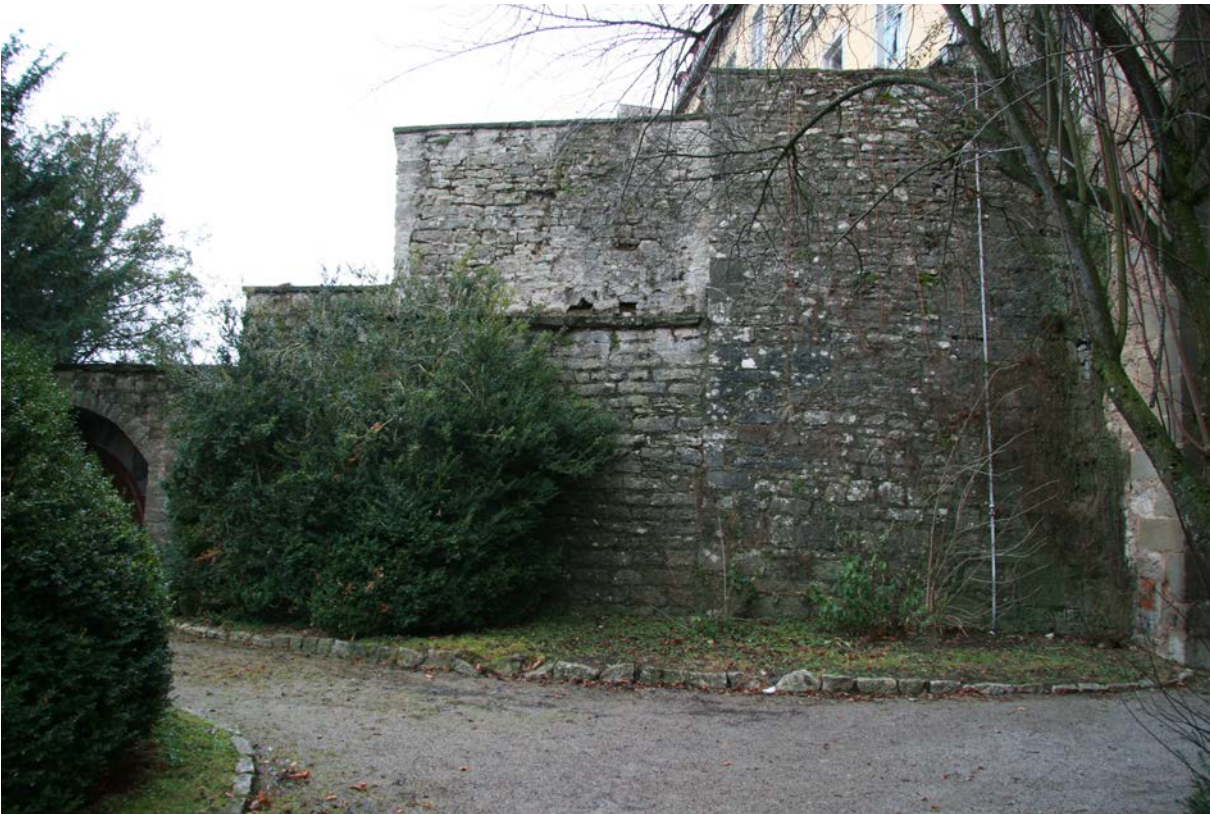
52 | Innenansicht der Grabenmauern, die die Mantelmauer des Halsgrabens bis an die Schlossgrabenmauer verlängern und den anstehenden Felsen unterhalb des Witwenbaus verkleiden, ältester Teil rechts wohl aus Bauphase II, zuletzt bei der Errichtung des Kommunikationsbaus um 1772/74 überformt (Dez. 2016); Schrägansicht s. XVI.53

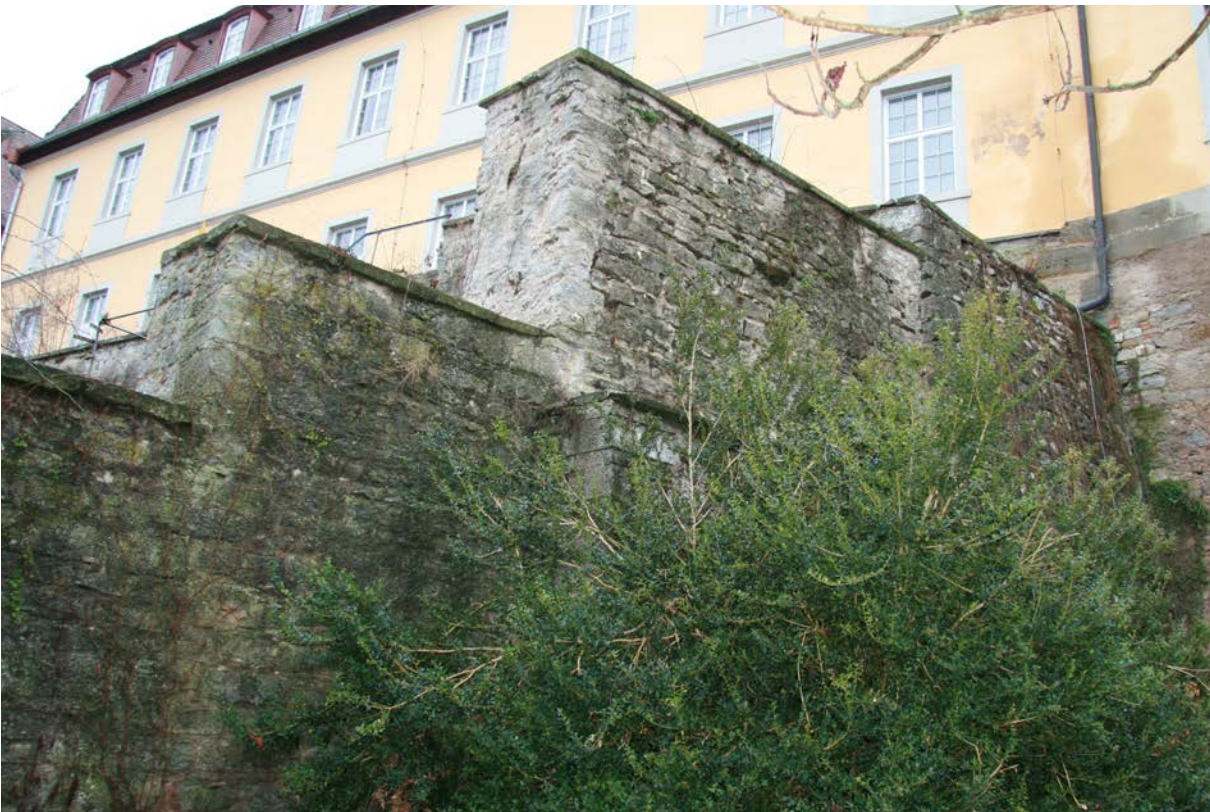
53 | Südliche Grabenmauern wohl aus Bauphase II, die die Mantelmauer des Halsgrabens bis an die Schlossgrabenmauer verlängern und den anstehenden Felsen unterhalb des Witwenbaus stabilisieren, Schrägansicht gegen Westen (Dez. 2016); Gesamtansicht s. XVI.52

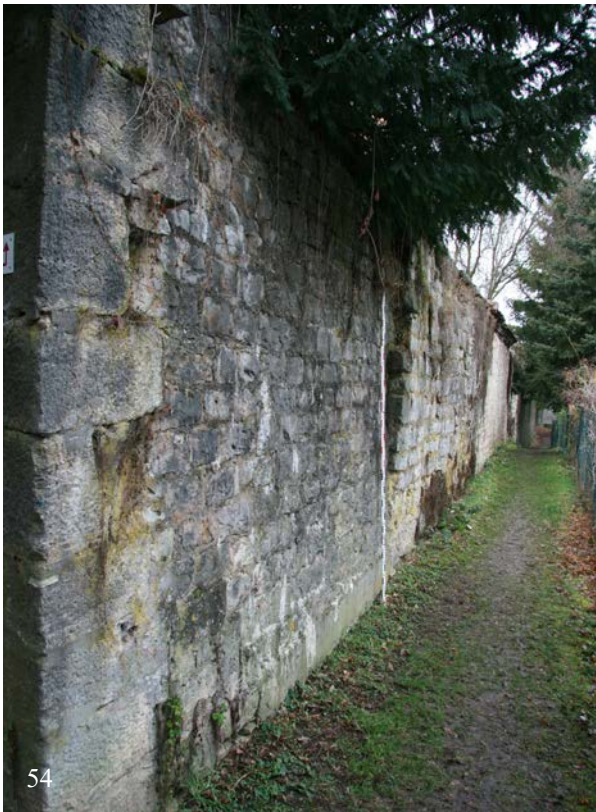
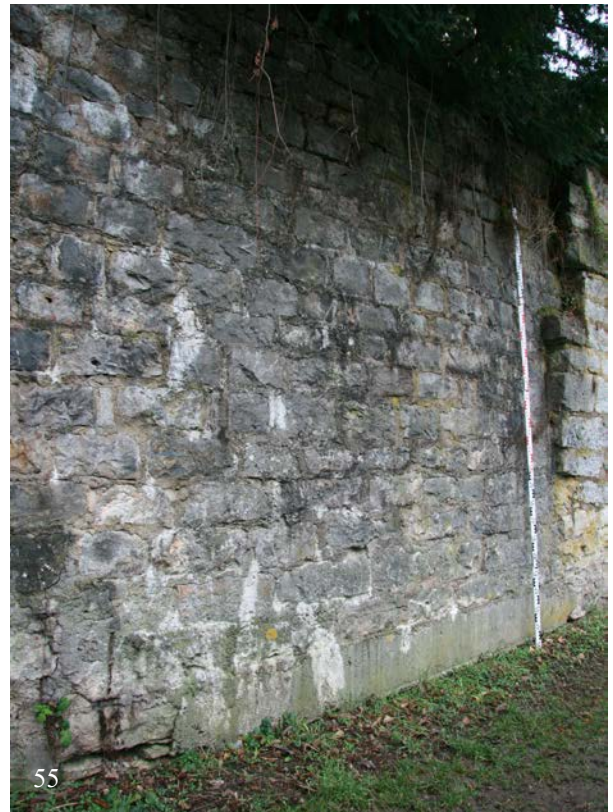
54 & 55 | Befundstelle 1 am südlichen Ende der Schlossgrabenmauer: Über niedrigem Betonsockel wieder aufgemauerter Abschnitt der Schlossgrabenmauer im Bereich vor der Südostecke (Dez. 2016); Rückansicht s. XVI.56

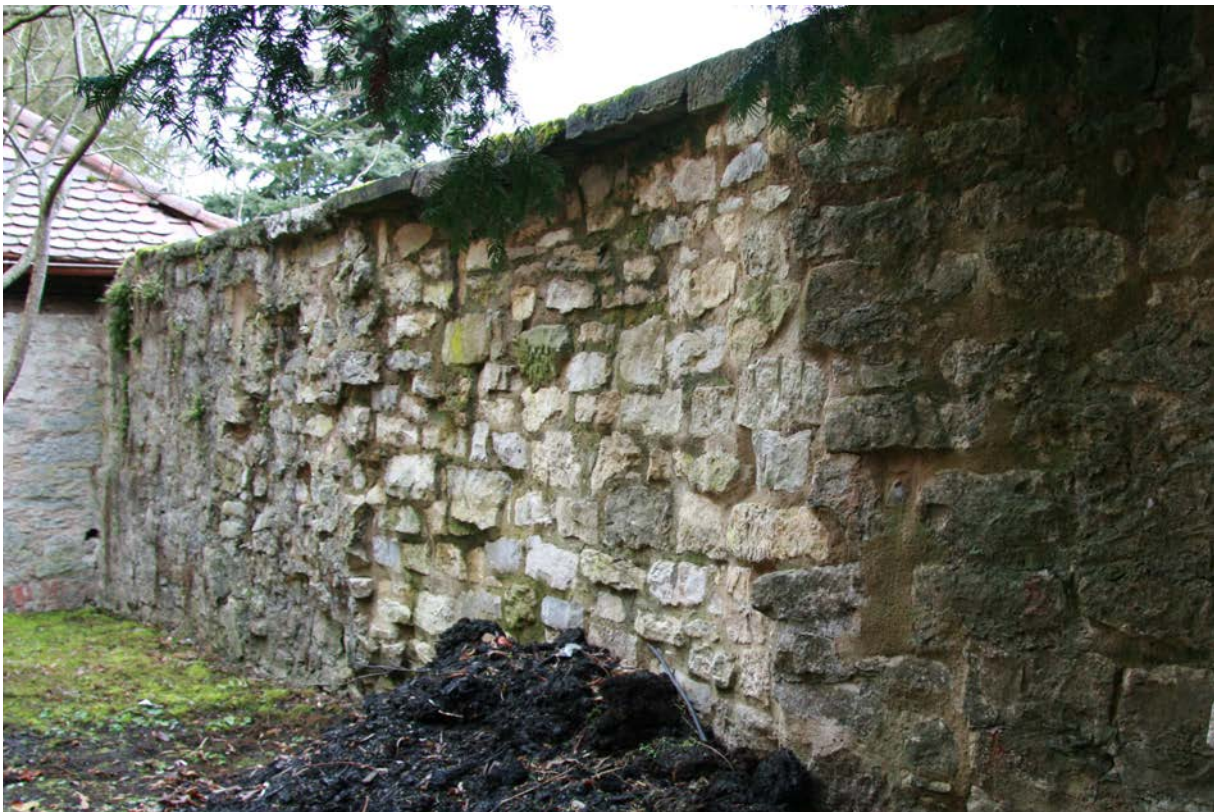
56 | Befundstelle 1: Rückansicht des wieder aufgemauerten Abschnitts der Schlossgrabenmauer im Bereich vor der Südostecke (Dez. 2016); Außenansicht s. XVI.54 & 55

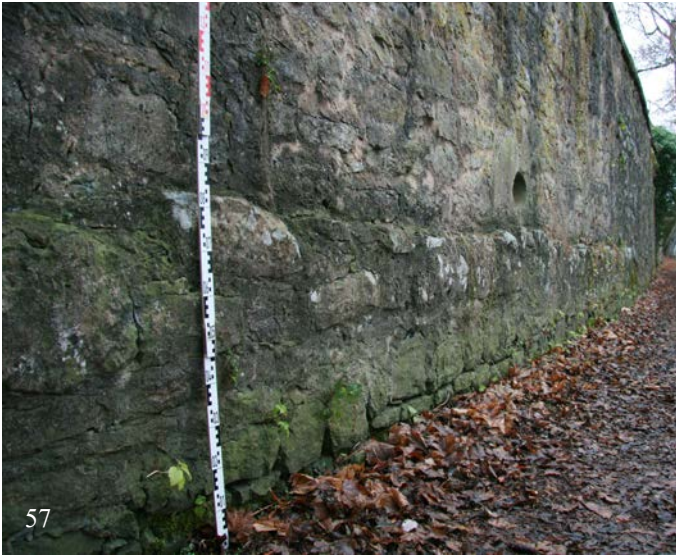
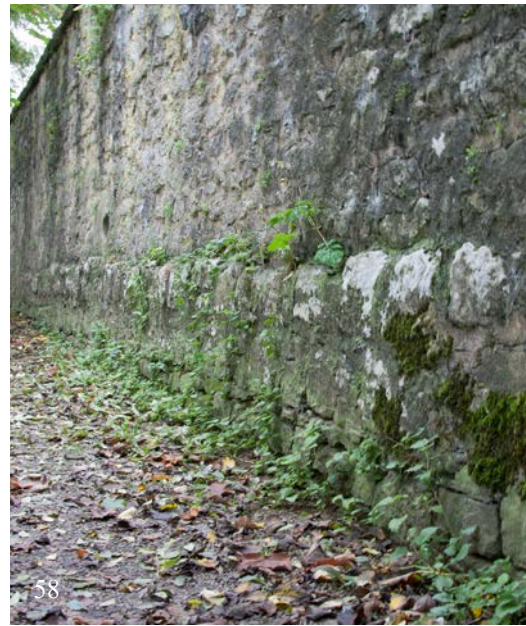
57 & 58 | Schlossgrabenmauer, Befundstelle 2: circa 11 m langer, im Verbund gemauerter Sockel im südlichen Abschnitt gegen Nordosten (57) und gegen Südwesten (58) (Okt. 2017)

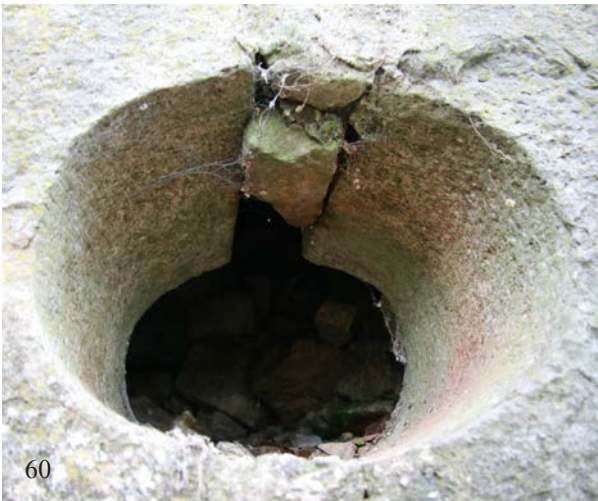
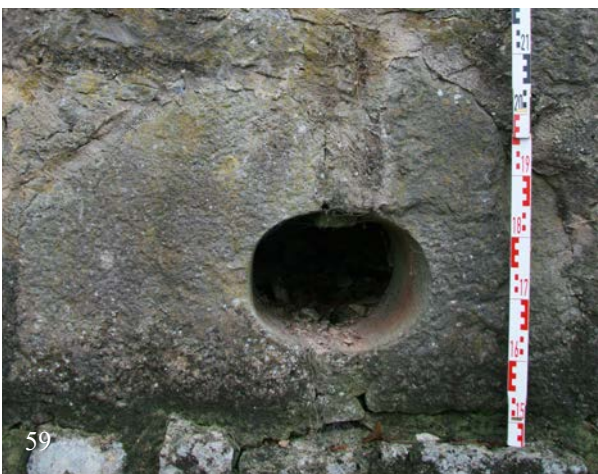
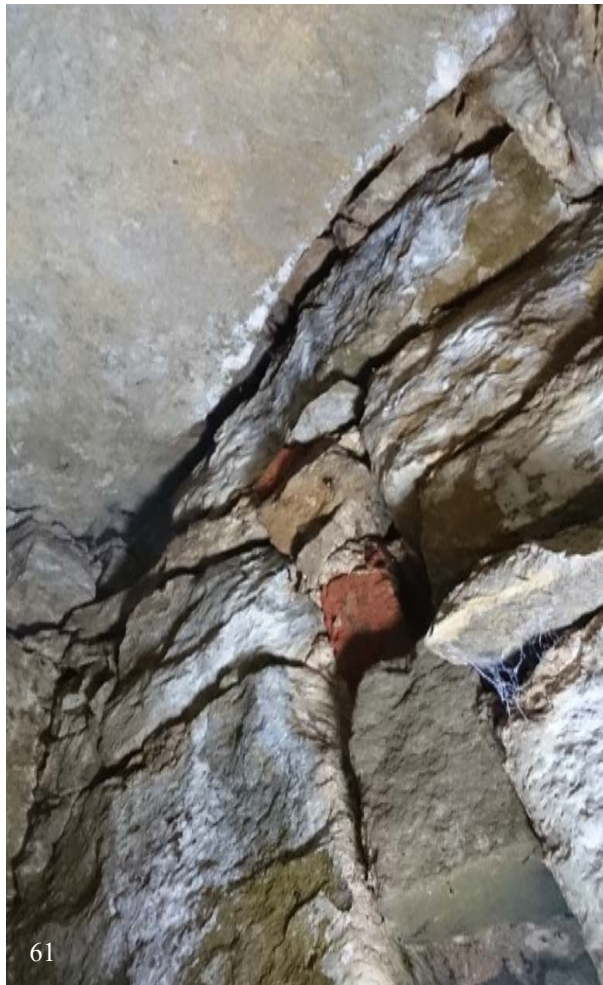
59-61 | Schlossgrabenmauer, Befundstelle 3 (59): Kugelscharte mit rückseitiger Schießnische (verschüttet), gebildet aus Spolien (chem. Schlitzlochscharte?), oben links (60) Detail der zugesetzten ehem. Schlitze, rechts (61) Innenansicht zugesetzter oberer Schlitz, darüber gewölbte Deckenplatte (Stichhöhe ca. 75 cm, Breite ca. 80 cm) (Dez. 2016)

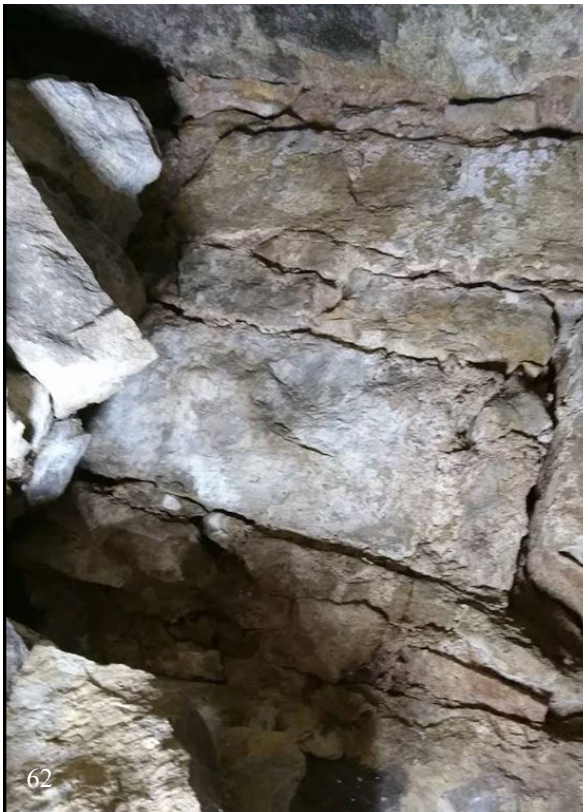
62 & 63 | Schlossgrabenmauer, Befundstelle 3: links (62) nördliche Wand der Schießnische, weitgehend regelmäßig geschichtetes Bruchsteinmauerwerk aus bruchrauen Kalksteinquadern kleinen und mittleren Formats, nach oben durch Deckenplatte begrenzt, rechts (63) stumpfer Anstoß der Deckenplatte gegen die Außenwand (Dez. 2016)

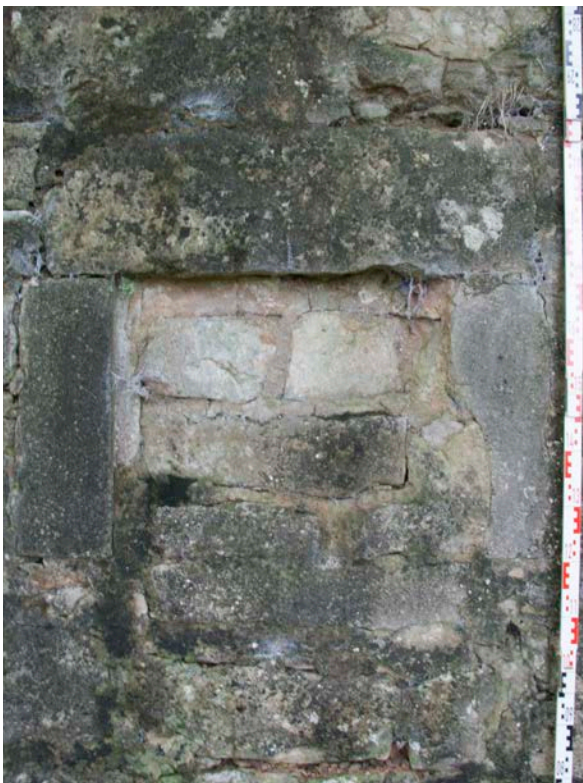
64 | Schlossgrabenmauer, Befundstelle 4: zugesetzte, rechteckige Öffnung (Funktion unklar) (Okt. 2017)

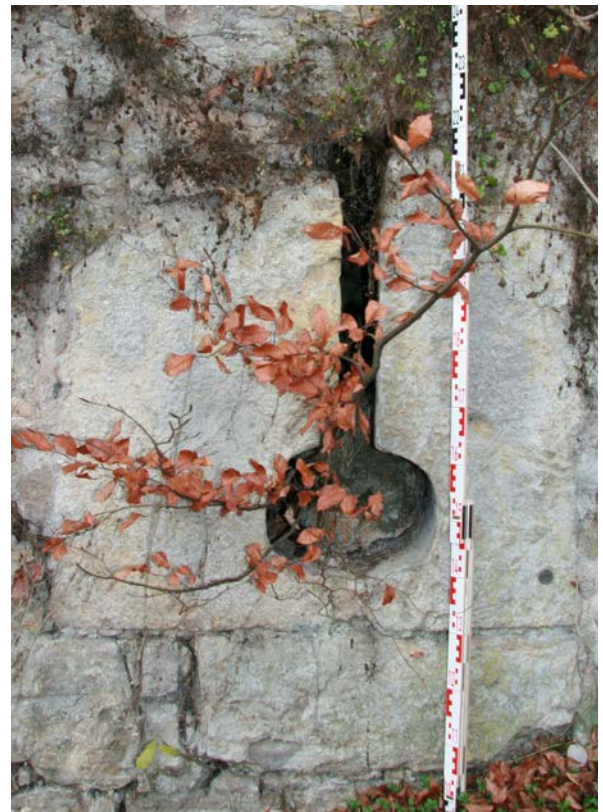
65 | Schlossgrabenmauer, Befundstelle 5: Schlüsselscharte mit rückseitiger Schießnische (ca. 80 cm breit, verschüttet), gebildet aus Spolien (Dez. 2016)

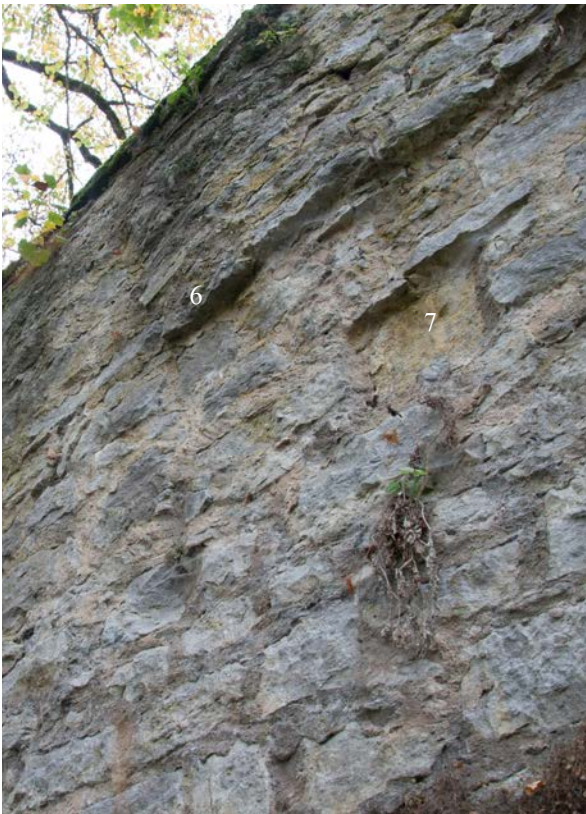
66 | Schlossgrabenmauer, Befundstellen 6: Beginn der Vorkragung am Fußpunkt der Brustmauer und 7: im Verbund vermauerter, quadratischer Rücksprung (Okt. 2017)

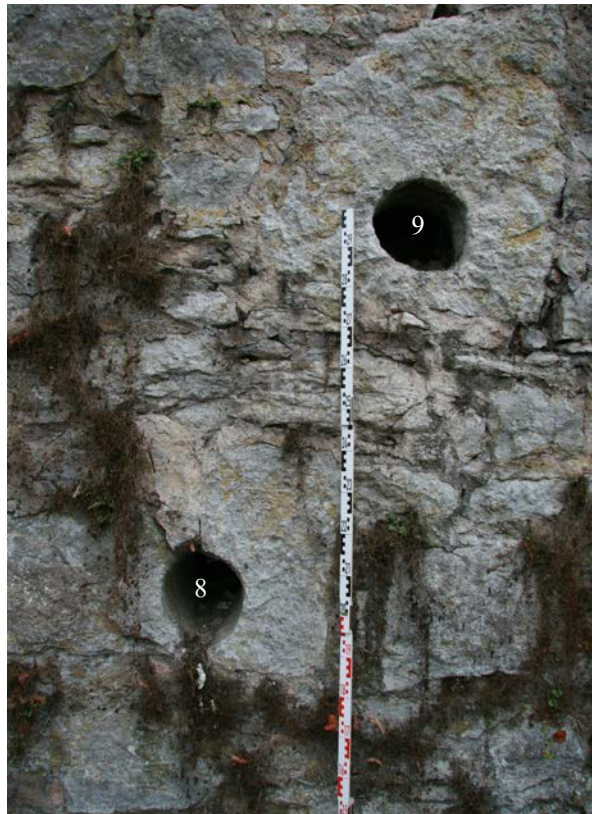
67 | Schlossgrabenmauer, Befundstellen 8 und 9: Zwei Kugelscharten je mit zugesetzten rückseitigen Schießnischen, untere Kugelscharte (Befundstelle 8) wohl aus ehem. Schlitzlochscharte gebildet (Okt. 2017)

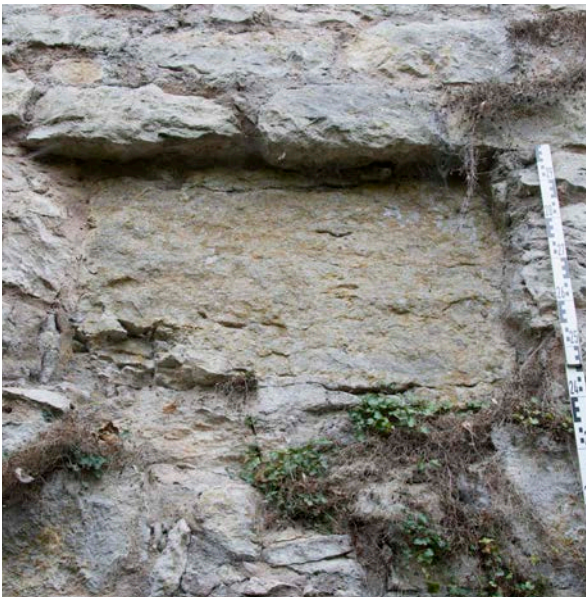
68 | Schlossgrabenmauer, Befundstelle 10: Im Verbund gemauerter, rechteckiger Rücksprung mit monolithischer Platte gefüllt (ehem. Öffnung?) (Okt. 2017)

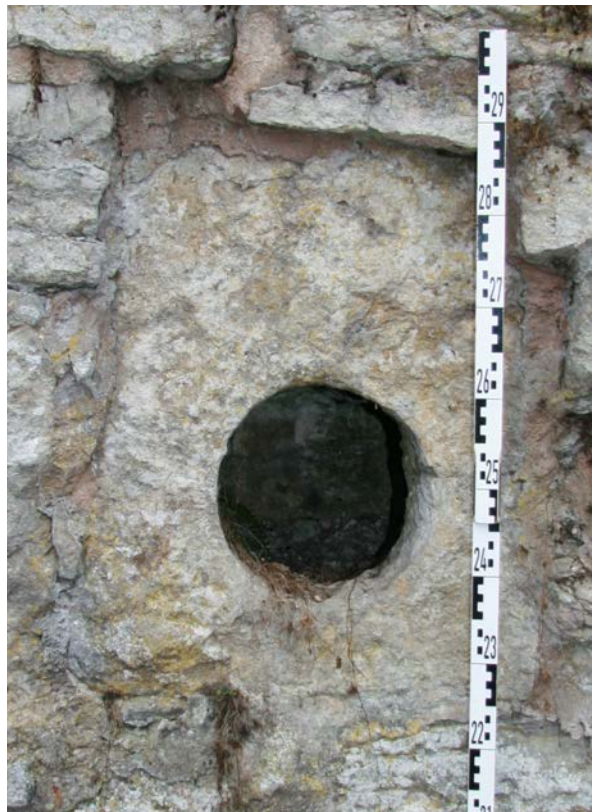
69 | Schlossgrabenmauer, Befundstelle 11: Kugelscharte mit rückseitiger Schießnische (zur Bauzeit vermauert) (Dez. 2016)

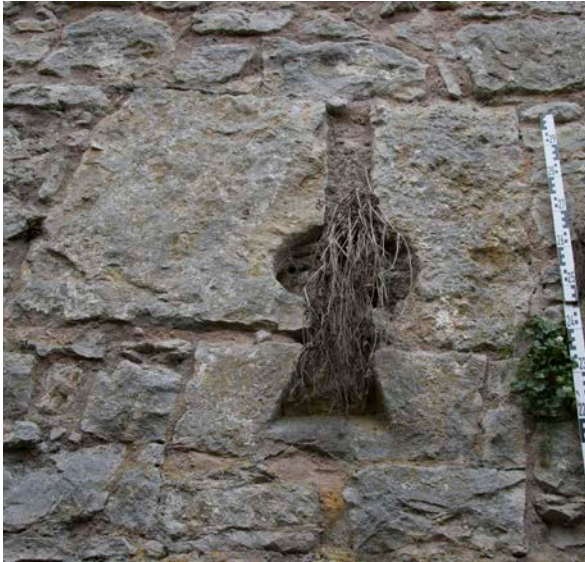
70 | Schlossgrabenmauer, Befundstelle 12: Blinde Schlitzlochscharte (Okt. 2017)

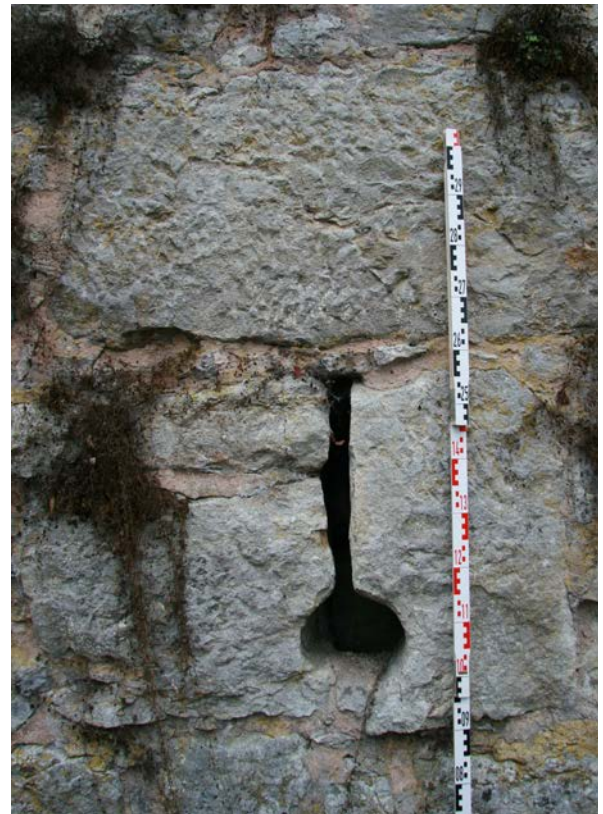
71 | Schlossgrabenmauer, Befundstelle 13: Schlüssel-lochscharte mit rückseitiger Schießnische (zur Bauzeit zugesetzt), wohl aus Spolien gebildet (Dez. 2016)

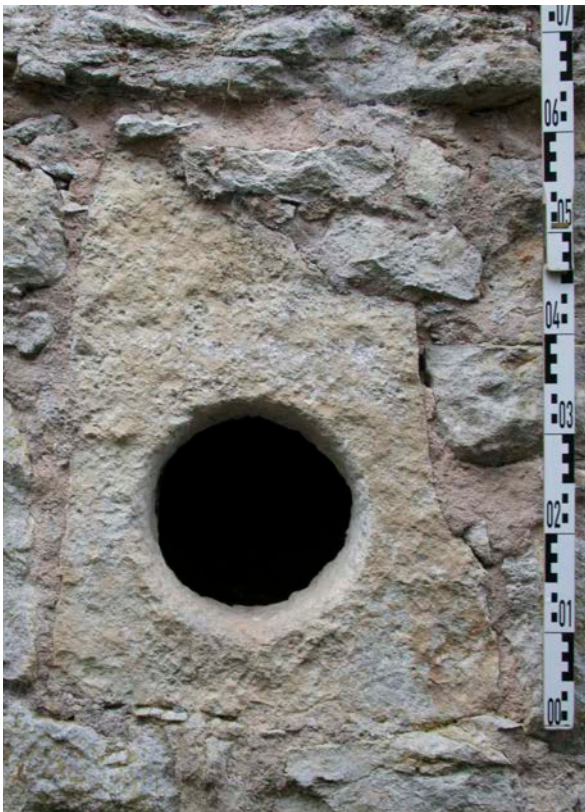
72 | Schlossgrabenmauer, Befundstelle 14: Kugelscharte mit rückseitiger Schießnische (zugesetzt) (Okt. 2017)

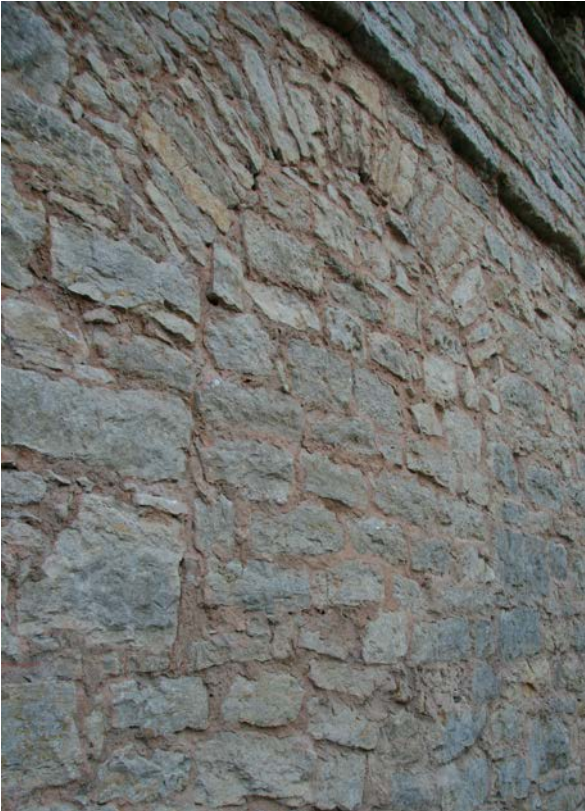
74 | Schlossgrabenmauer, Befundstelle 16: Ehem. Rundbogenöffnung, die zur Bauzeit möglicherweise als Durchlass fungierte und noch im Rahmen der Fertigstellung der Mauer geschlossen wurde (Dez. 2016)

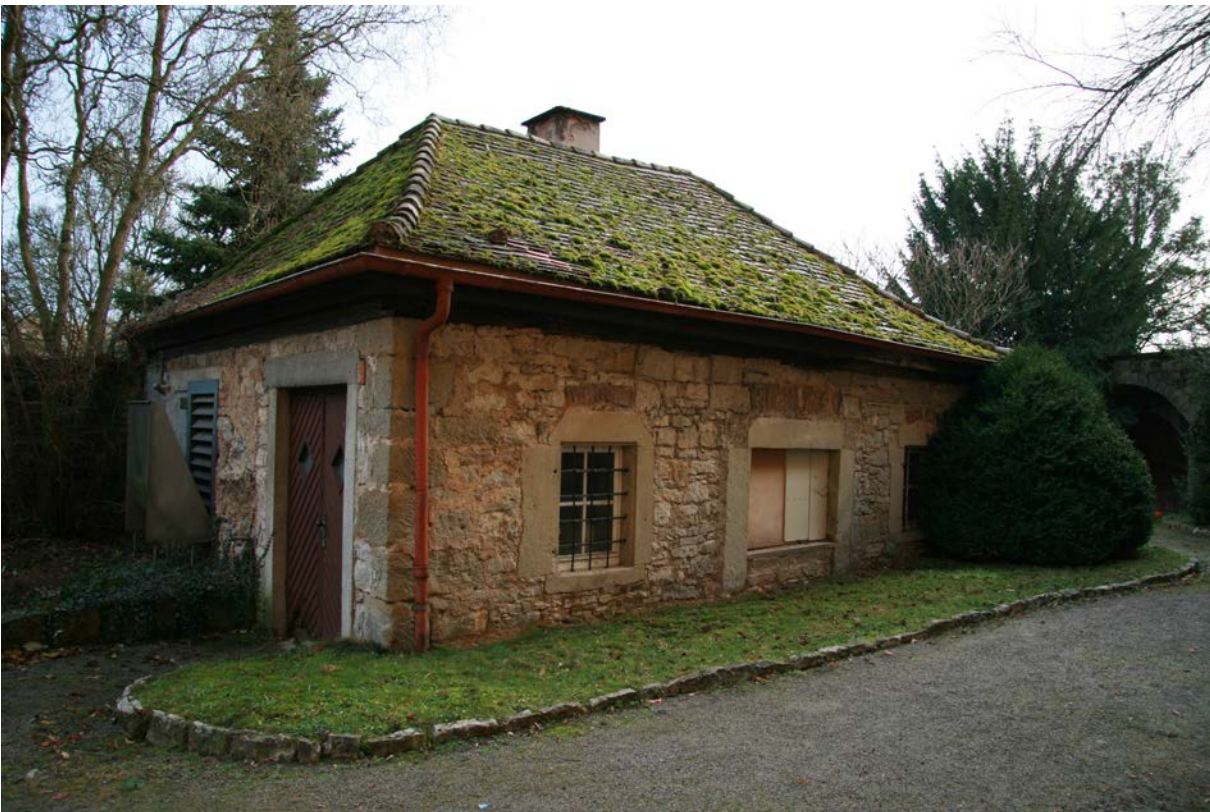
75 | Ehem. Waschhaus gegen Süden, eingeschossiger Walmdachbau, der mit der östlichen Traufe auf der Grabenmauer lehnt, wohl in Bauphase IV.2a errichtet, 1953 entkernt und in ursprünglicher Funktion ertüchtigt (Dez. 2016)
