Technische Universität München
Fakultät für Architektur
Lehrstuhl für Baugeschichte, Historische Bauforschung und Denkmalpflege

Schloss Kirchberg an der Jagst

Burg · Wittum · Residenz

Vollständiger Abdruck der von der Fakultät für Architektur der
Technischen Universität München
zur Erlangung des akademischen Grades eines
Doktors der Philosophie (Dr. phil.)
genehmigten Dissertation

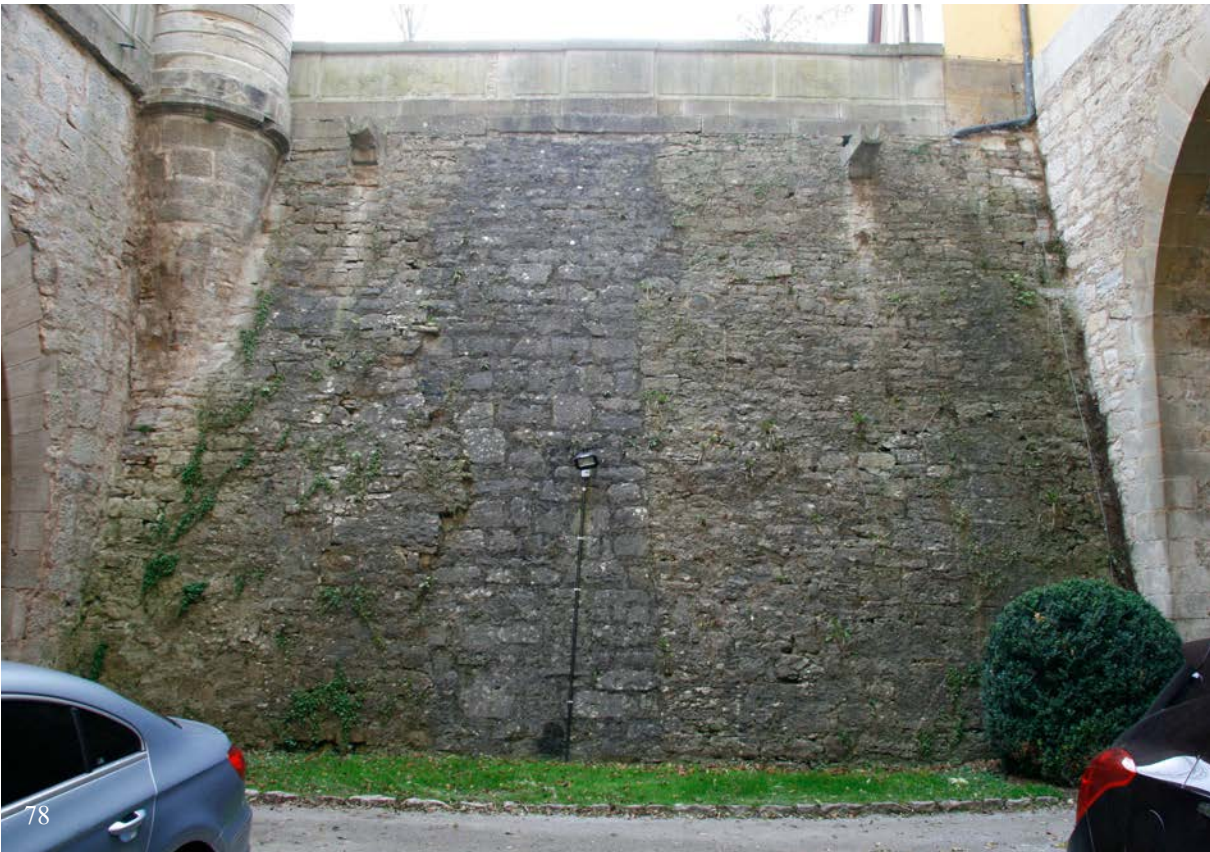
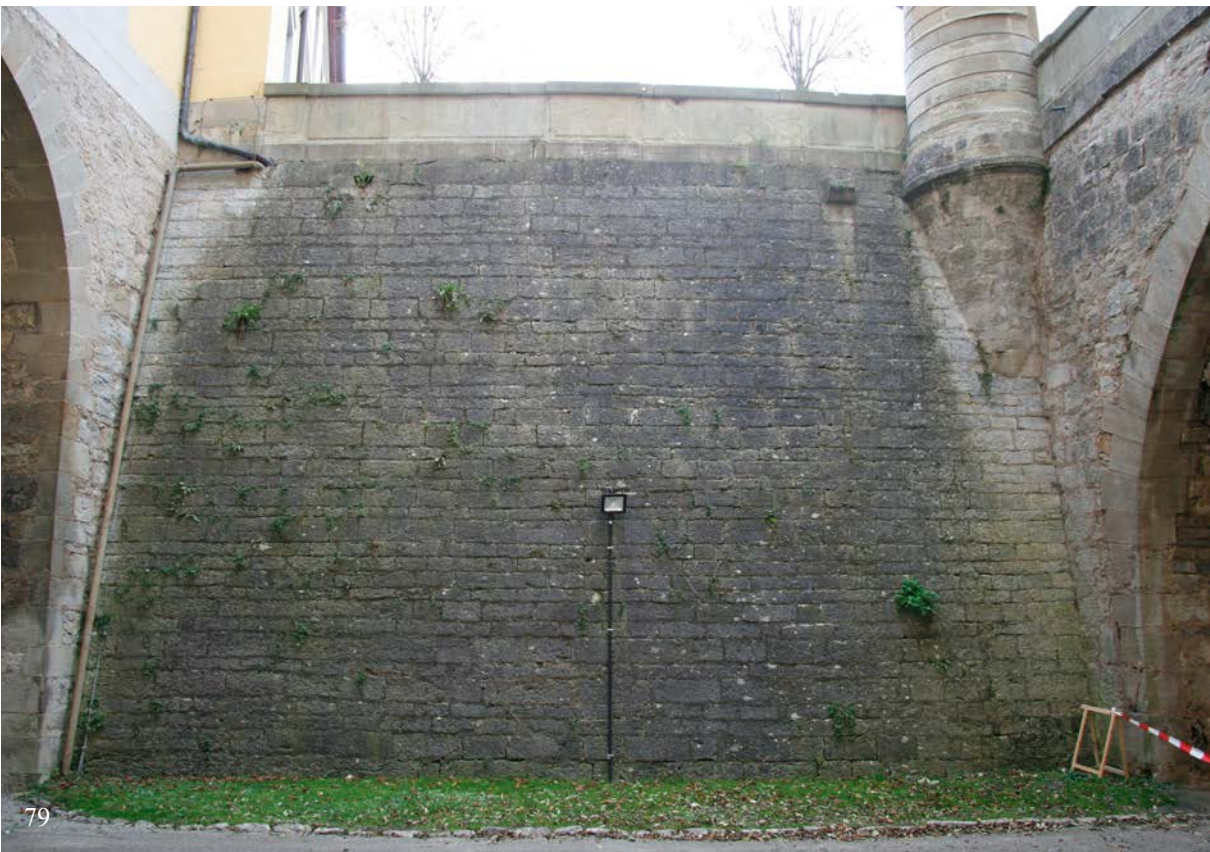
78 & 79 | Mantelmauern an der südlichen Halsgrabenwand, ursprünglich errichtet in Bauphase II durch den Mauermeister Jakob Kaufmann, später mehrfach verändert zuletzt beim Bau der Schlossbrücke 1788 überformt (Okt. 2017)

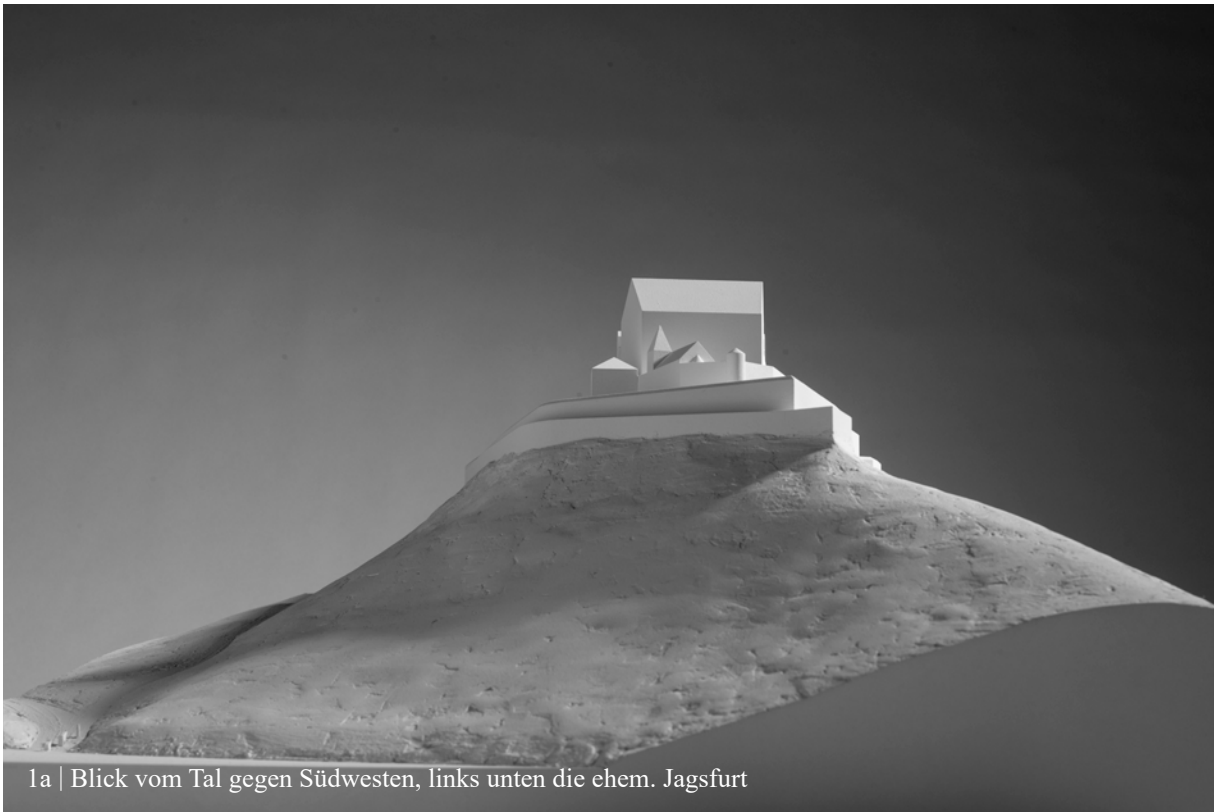
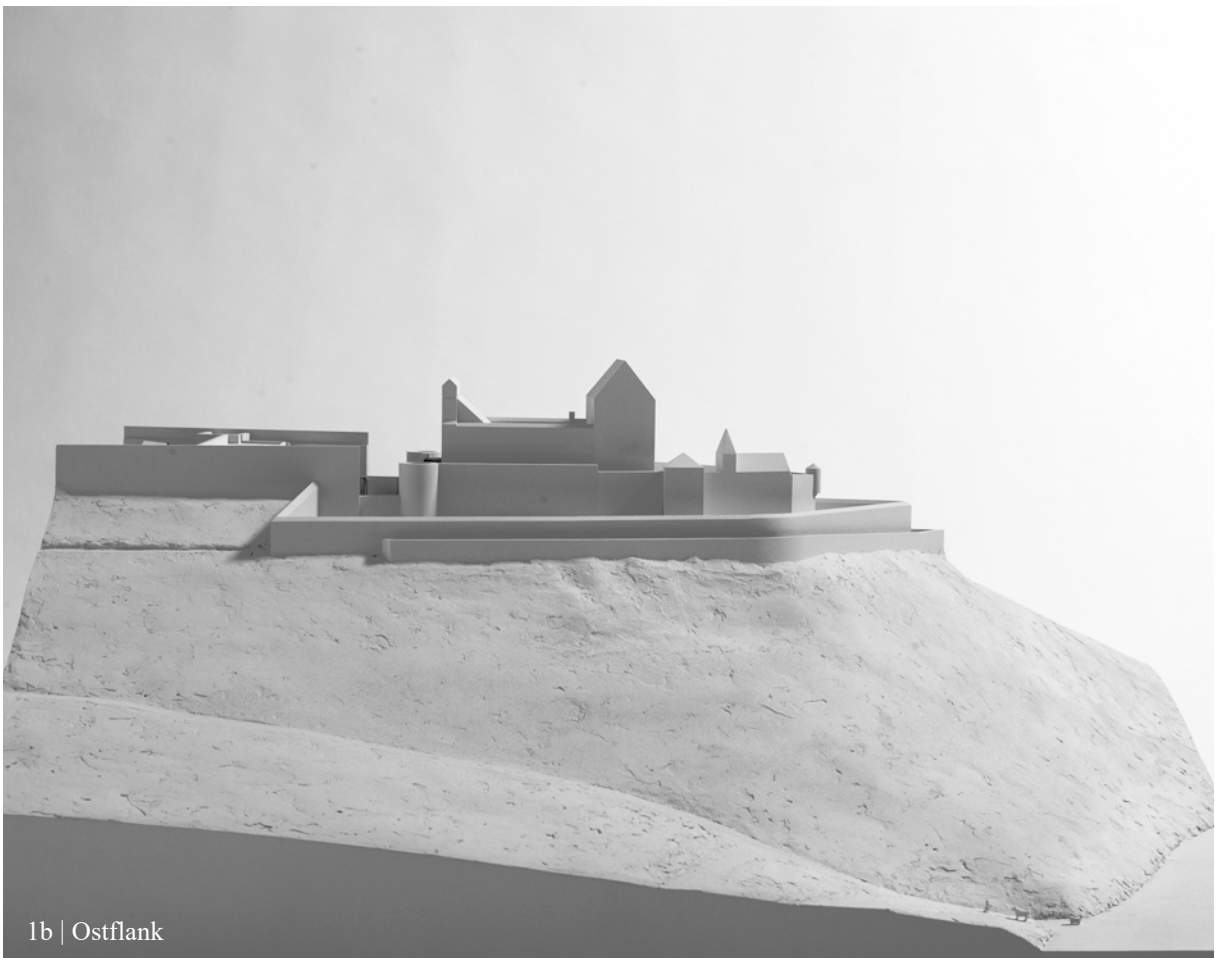
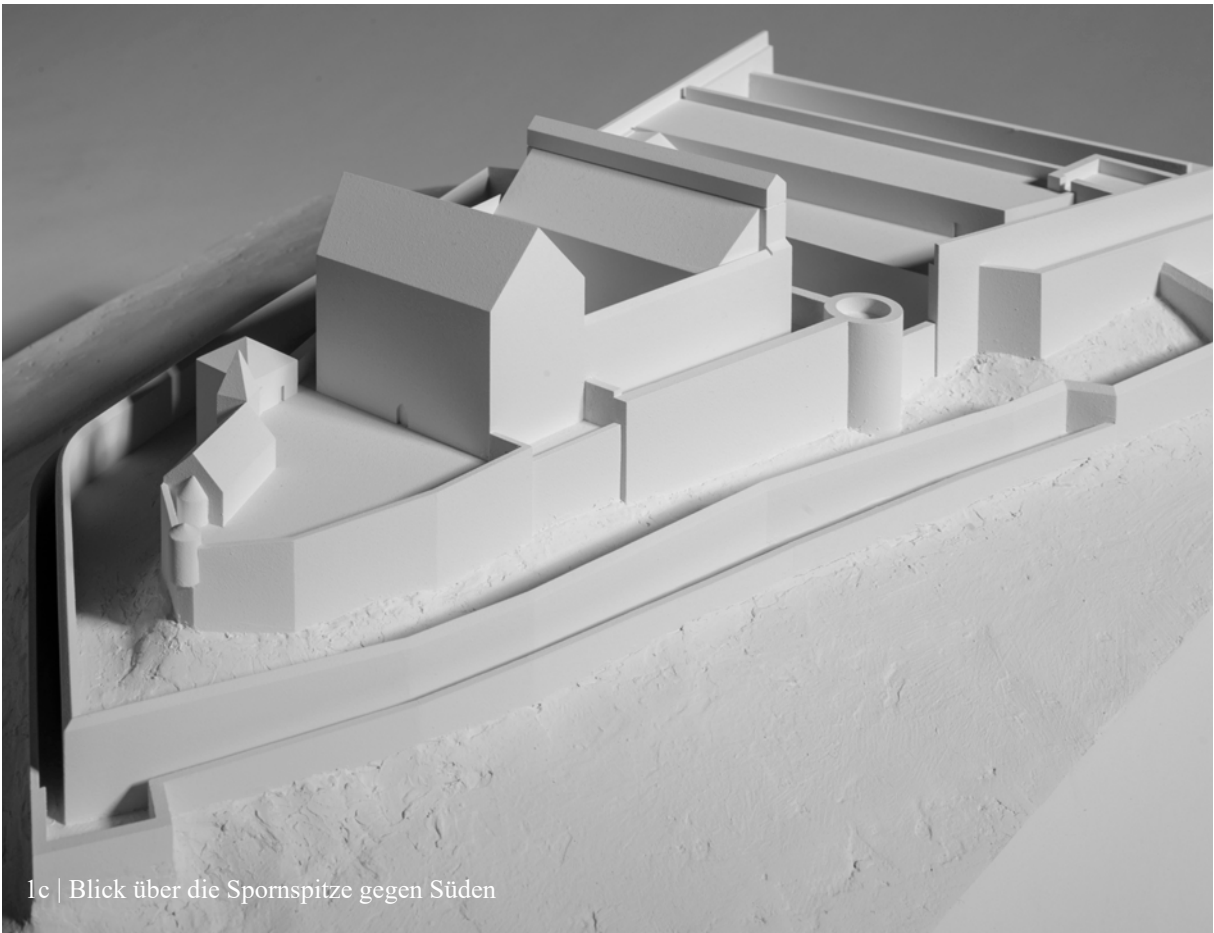
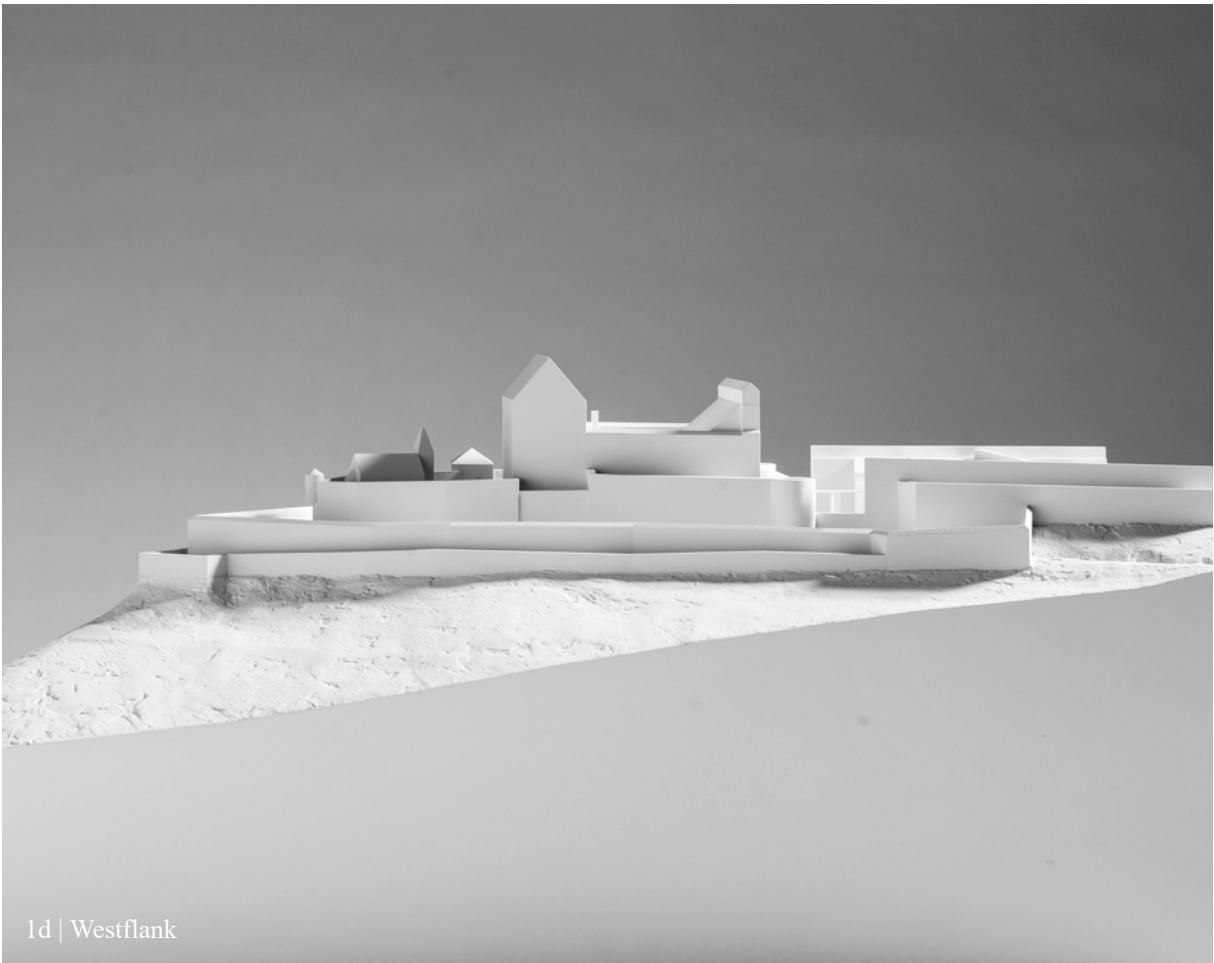
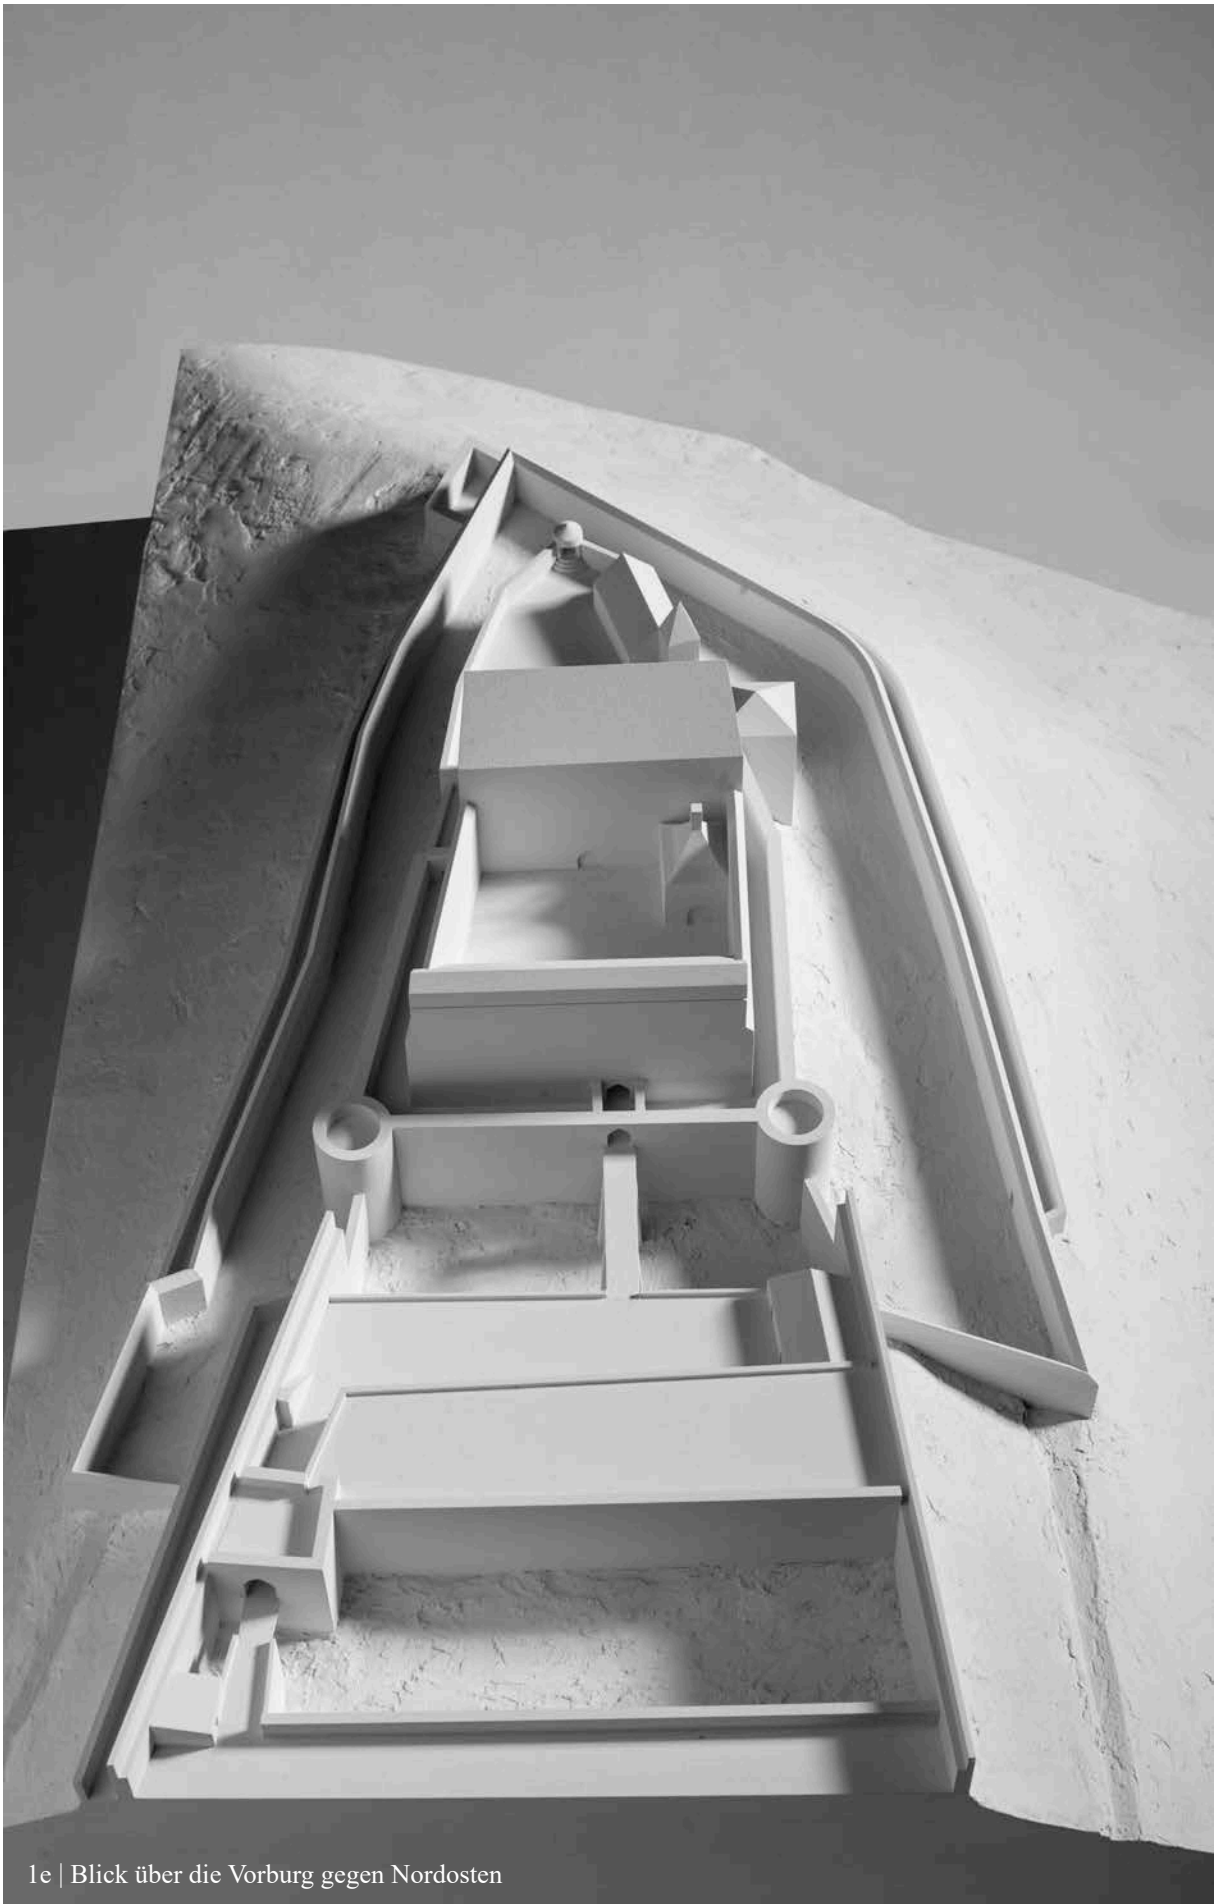
1a-e | Modellbauwerkstatt sehen + verstehen (Peter Götz, München), Modell Burg Kirchberg um 1550, Maßstab 1:335, L 60 x B 47 x H 26,5 cm, Holzfaserplatten, Acrylglas & PU-Hartschaum überspachtelt und mit Acrylfarbe matt gefasst, 2018 | © Isabel Muehlhaus TUM

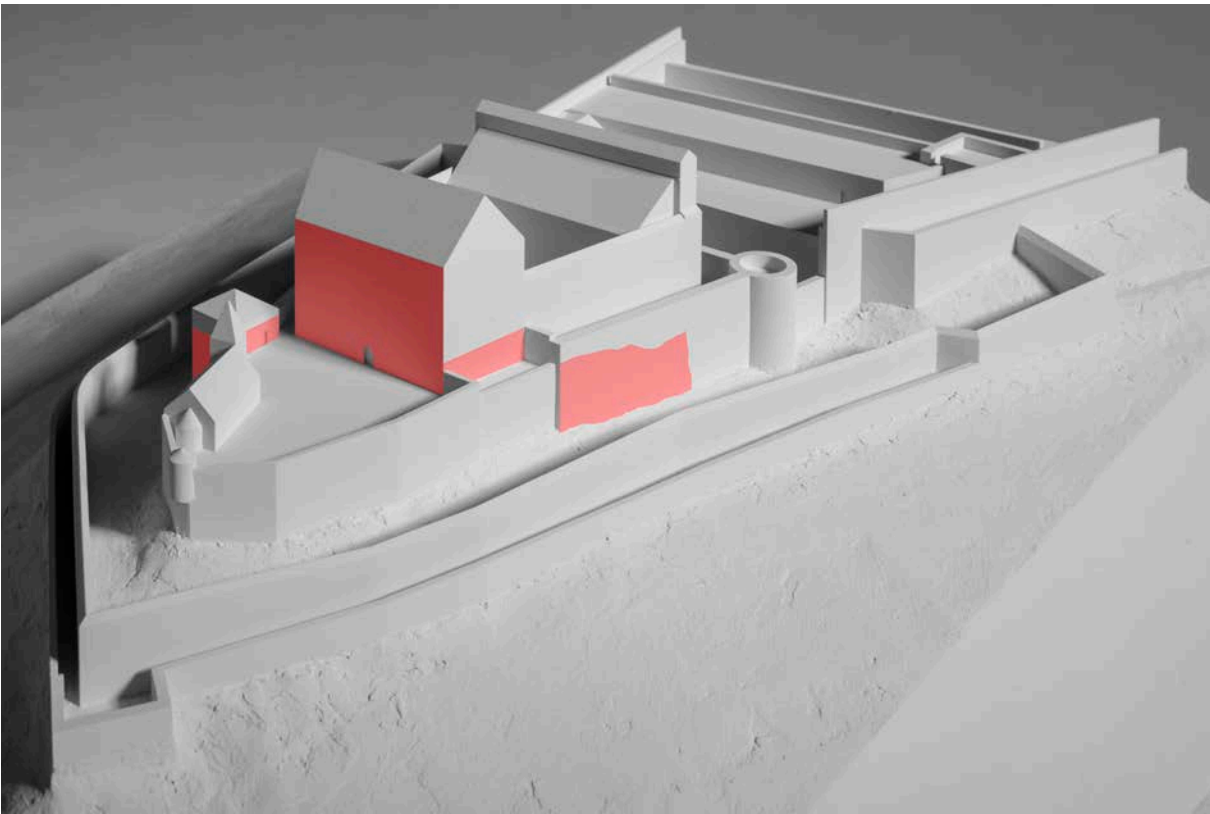
2 | Modell Burg Kirchberg mit Markierung der erhaltenen mittelalterlichen Mauerwerkspartien im Bereich der Kernburg, Blick über die Spornspitze gegen Süden; zum Modell s. XVIII.1a | © Isabel Muehlhaus TUM (bearb. LG)

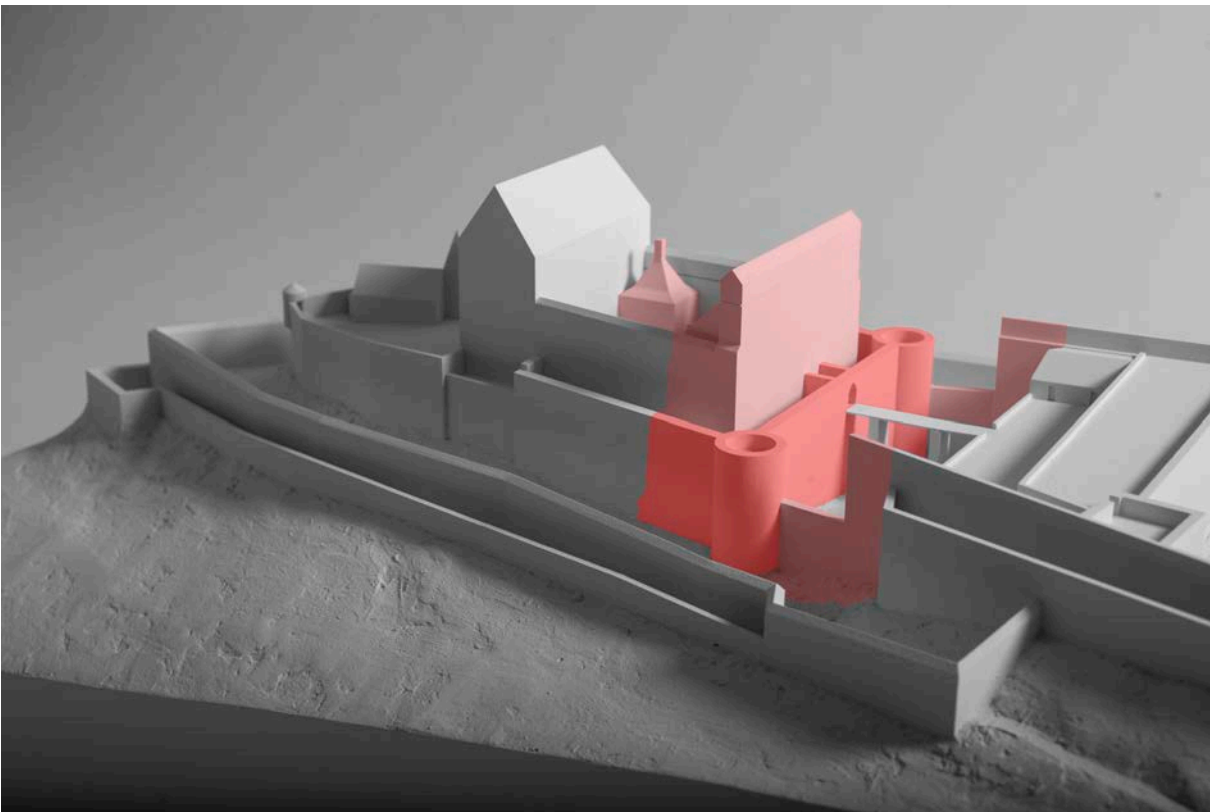
3 | Modell Burg Kirchberg mit Markierung der in Bauphase II abgerissenen Baukörper, darunter Teile der Burgzwingermauer und inneren Seitenmauern, die Schildmauer und das „vordere Haus“, das rückseitig an die Schildmauer lehnte, der Küchenturm nebst Kellerhals sowie der Großteil der äußeren Zwingieranlage; zum Modell s. XVIII.1a-e | © Isabel Muehlhaus TUM (bearb. LG)

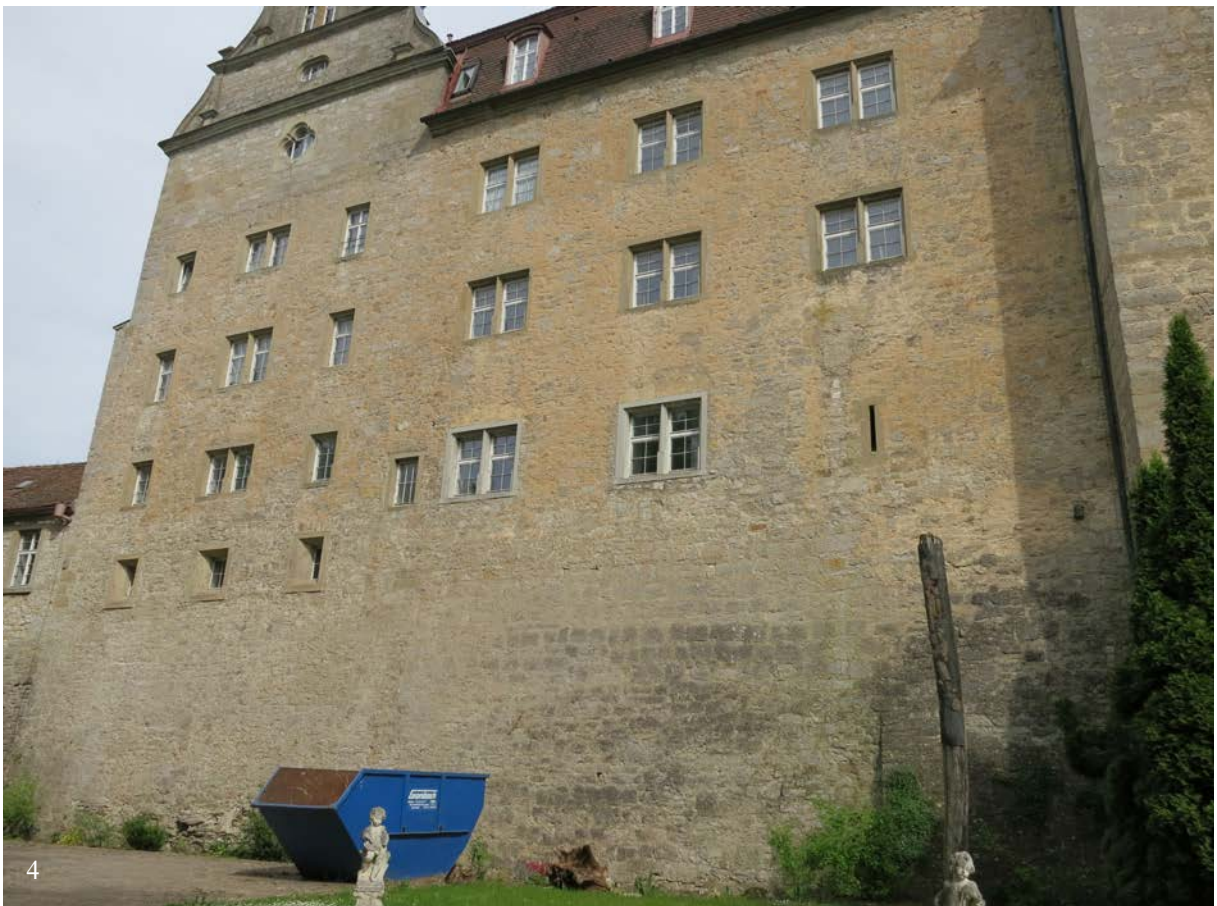
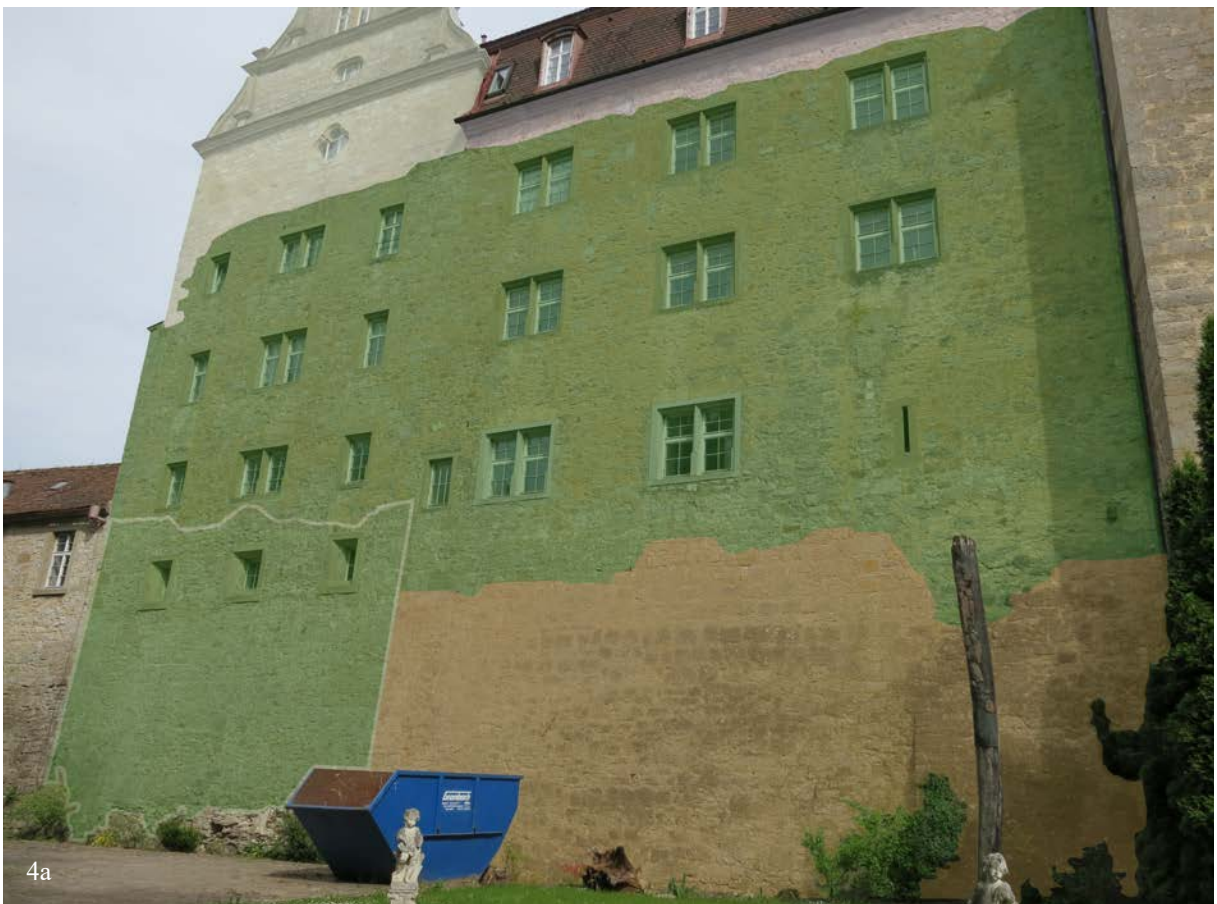
4 & 4a | Kernbau im Bereich von Saalbau und Galeriebau West gegen Osten mit Blick auf die östliche Seitenmauer aus Bauphase III.1b, unten (4a) mit Bauphasenkartierung gemäß Farblegende der Baualterspläne (Taf. II-VIII) (Mai 2016)

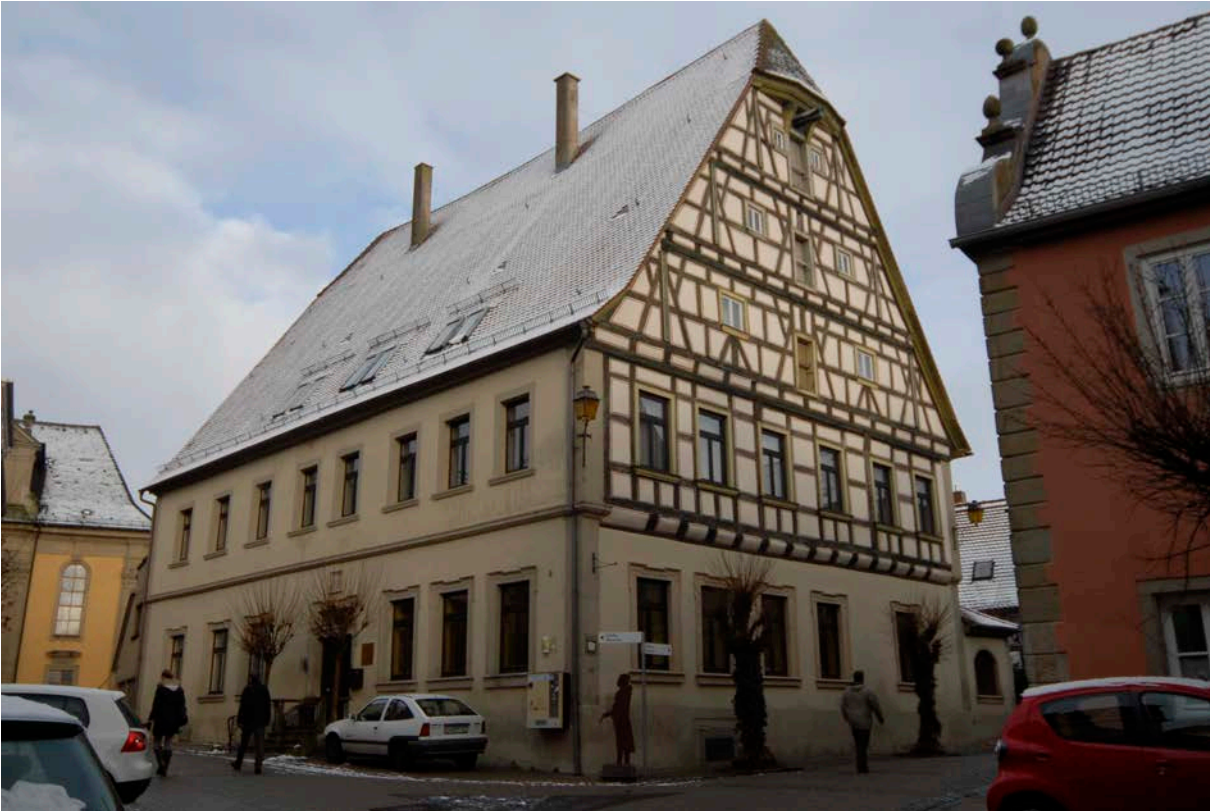
5 | Kirchberg, Kirchstraße 6 (Ecke Schloßstraße), ehem. Ratsherberge der Reichsstädte und Kornhaus gegen Norden, in den mittelalterlichen Schriftquellen als „inneres Wirtshaus“ bezeichnet, zweigeschossiger, teils verputzter Fachwerkbau auf steinernem Erdgeschosssockel mit Krüppelwalmdach und geohrten Fensterrahmen, 1494-96, Veränderungen 1. Hälfte 17. Jh. und ab 1743, im 20. Jh. mehrfach umgebaut (Jan. 2012)

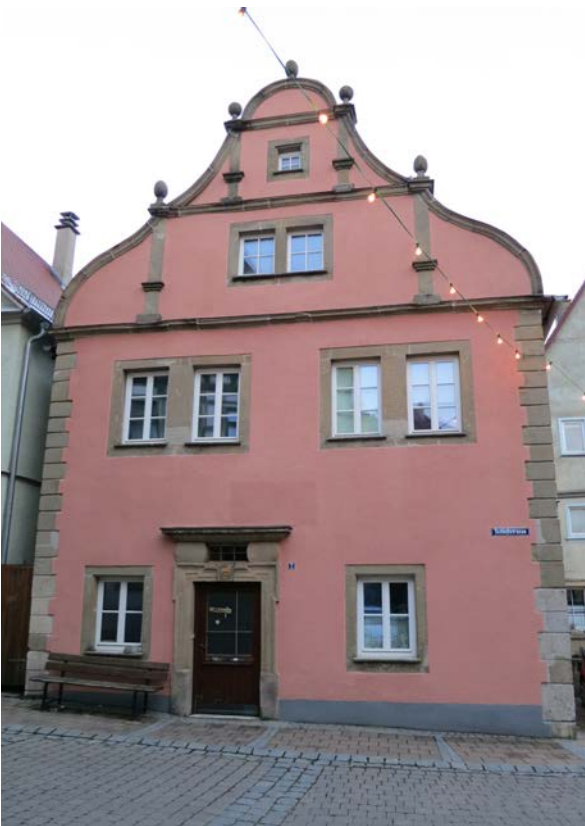
6 | Kirchberg, Schloßstraße 2, barockes Wohnhaus mit frühneuzeitlichem Schweifgiebel in der Art der ehem. Zwerchhaus-Schweifgiebel vom vorderen Schlossbau aus Bauphase II (transloziert?), bez. 1728 (Jan. 2012)

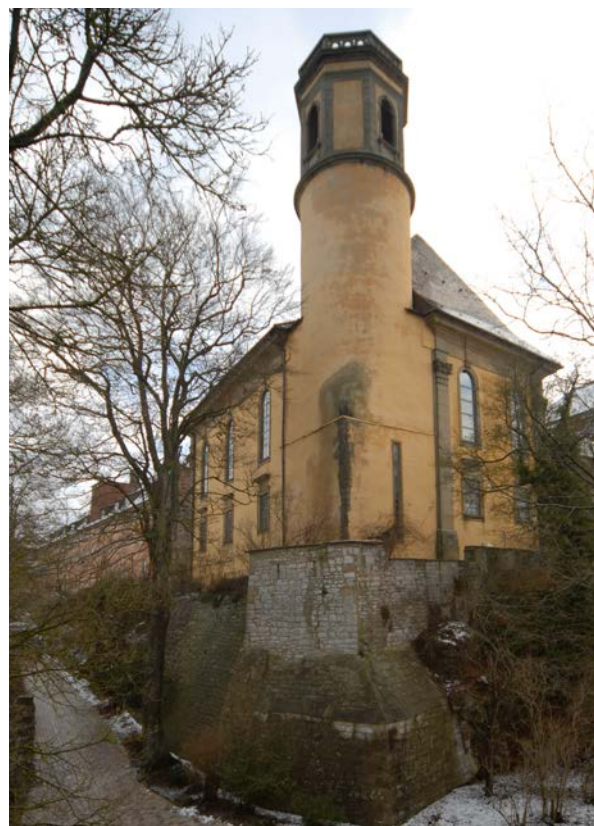
7 | Kirchberg, ev. Pfarrkirche gegen Nordosten, Emporenkirche, verputzter Massivbau mit Pilastergliederung, 1728-34 unter Einbeziehung des mittelalterlichen Stadtturms nach Plänen von Matthäus Krug (Jan. 2012)

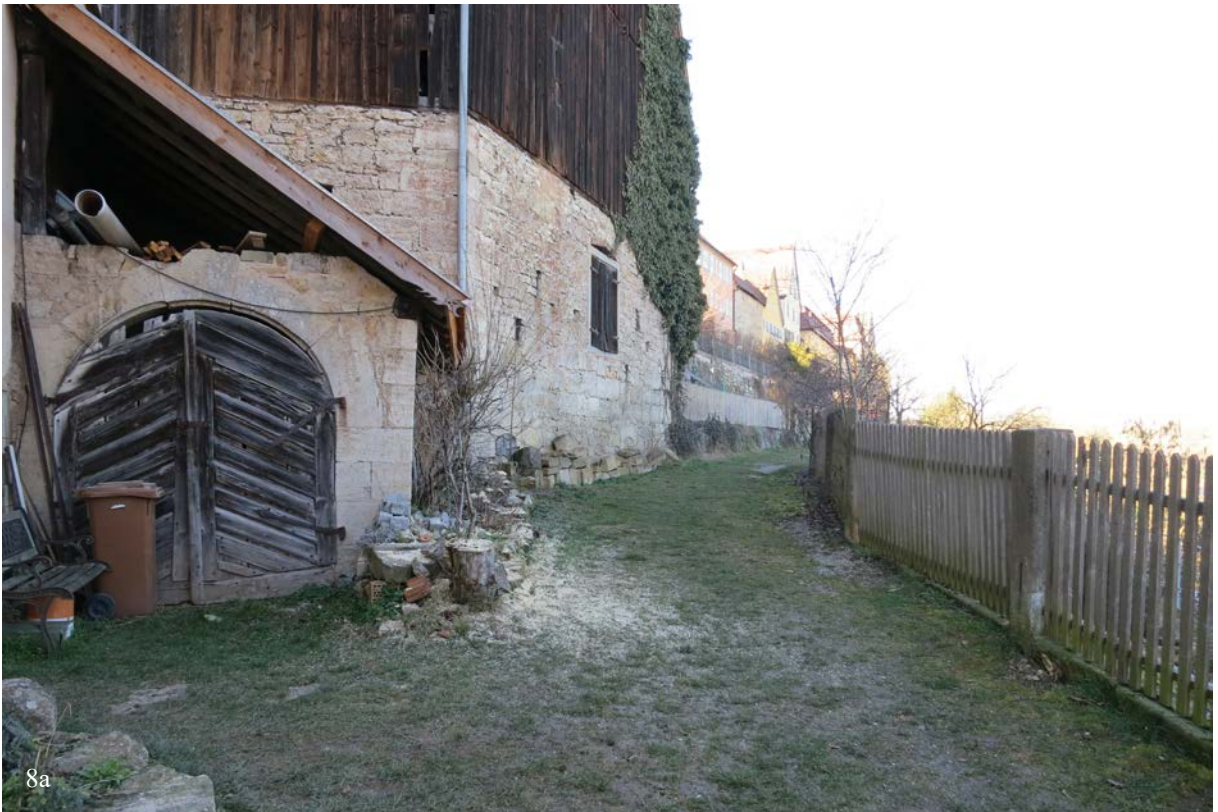
8a

8a/b | Kirchberg, Kirchstraße 2, zweigeschossige Scheune über spitzwinkligem Grundriss, Erdgeschosssockel aus Kalksteinquadern, entspricht wohl ehem. Bastion, im 19. Jahrhundert umgewidmet und aufgestockt (gk, s), Ansicht gegen Norden (8a) und gegen Südwesten (7b) (Feb. 2018)

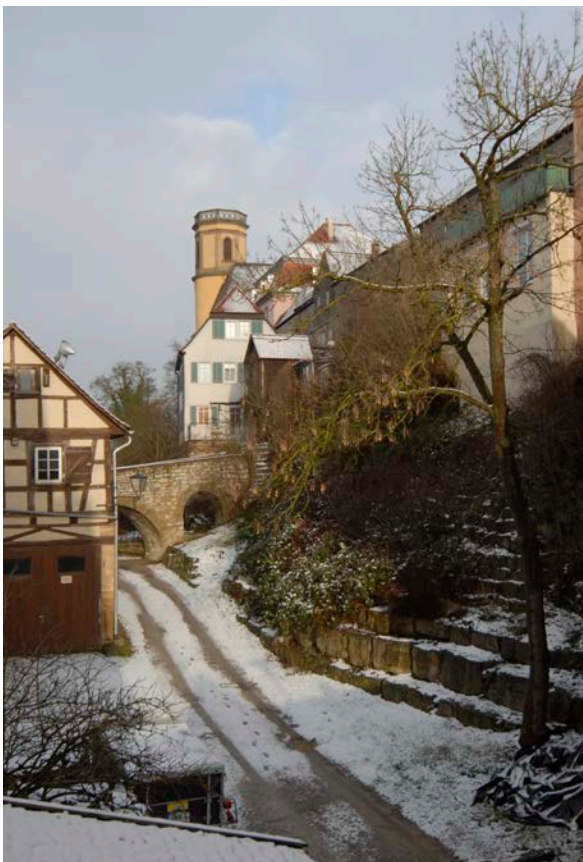
9 | Kirchberg, ehem. Stadtgraben gegen Nordwesten, wohl im Spätmittelalter ausgehoben, im 18. Jh. aufgegeben, 1839 zur Erweiterung des Neuen Wegs am Westende verfüllt (Jan. 2012)

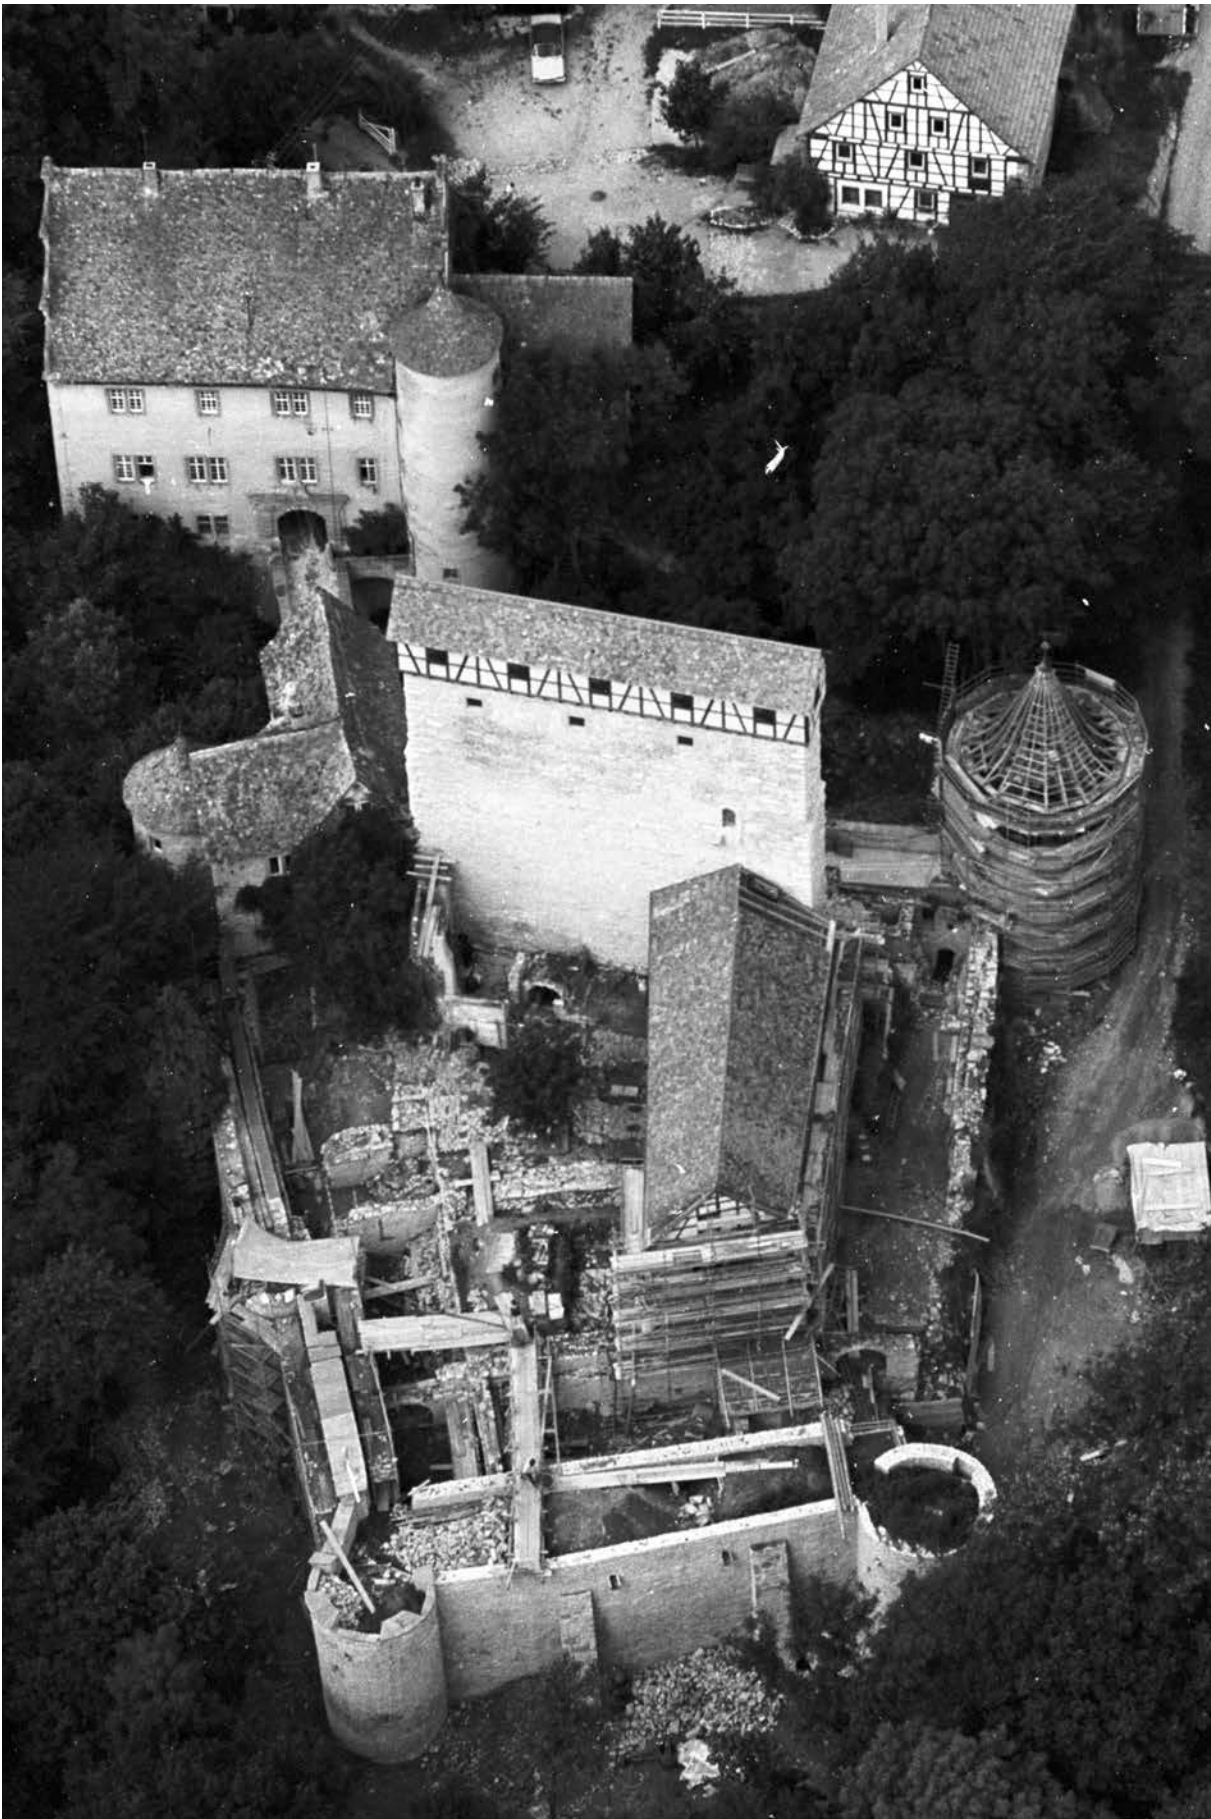
10 | Burg Amlishagen, Schildmauerburg, errichtet mit Zwingermauer Ende 13. Jh./Anfang 14. Jh. über älterem Kern (Anfang 13. Jh.), Rundtürme in zwei Bauphasen Mitte 15. Jh. und 1502 ergänzt, Luftbild gegen Norden (Aug. 1986) | © Landesamt für Denkmalpflege im Regierungspräsidium Stuttgart / Foto: O. Braasch_L6724-014-01_338-30_SW

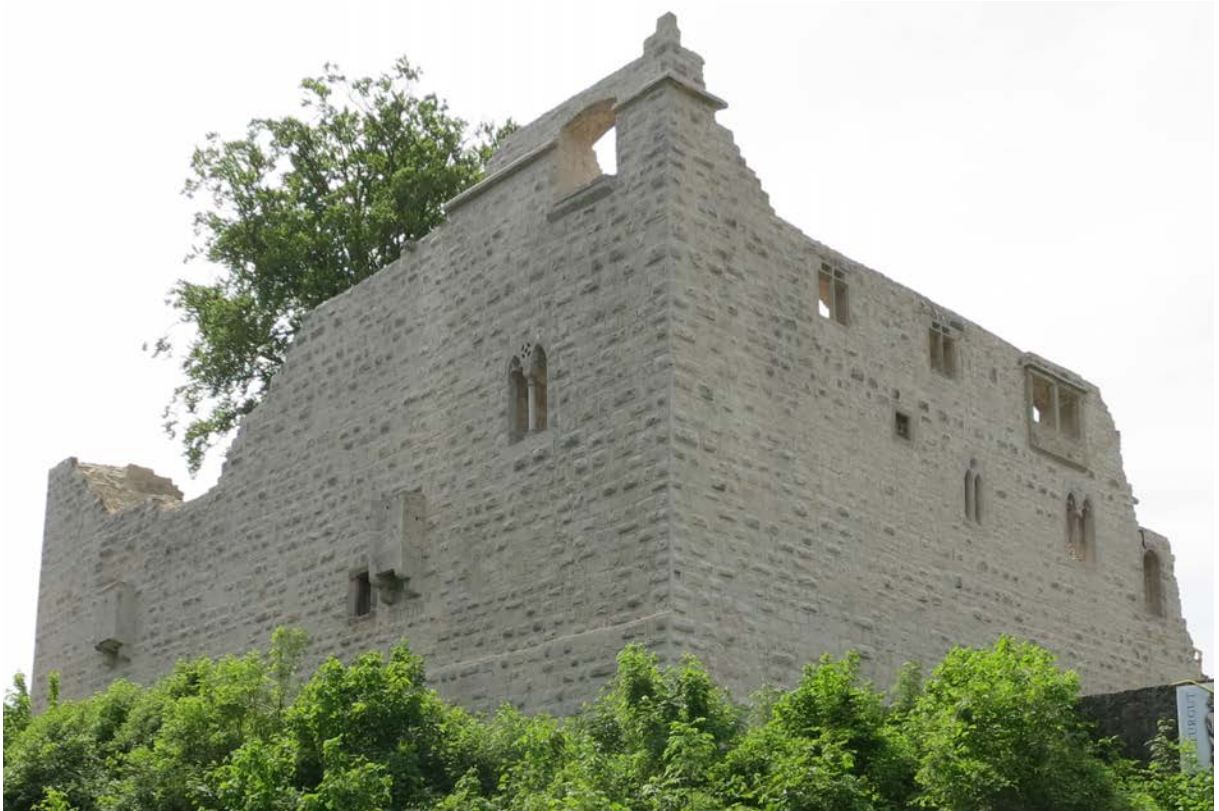
11 | Burg Leofels, Schildmauerburg, um 1240/50, im letzten Viertel des 15. Jahrhunderts um Zwinger mit Rundtürmen erweitert und Tore verstärkt, Blick gegen Südwesten auf die Schildmauer und die Biforienfenster des ehem. Palas (Mai 2016); Grundriss s. XVIII.15

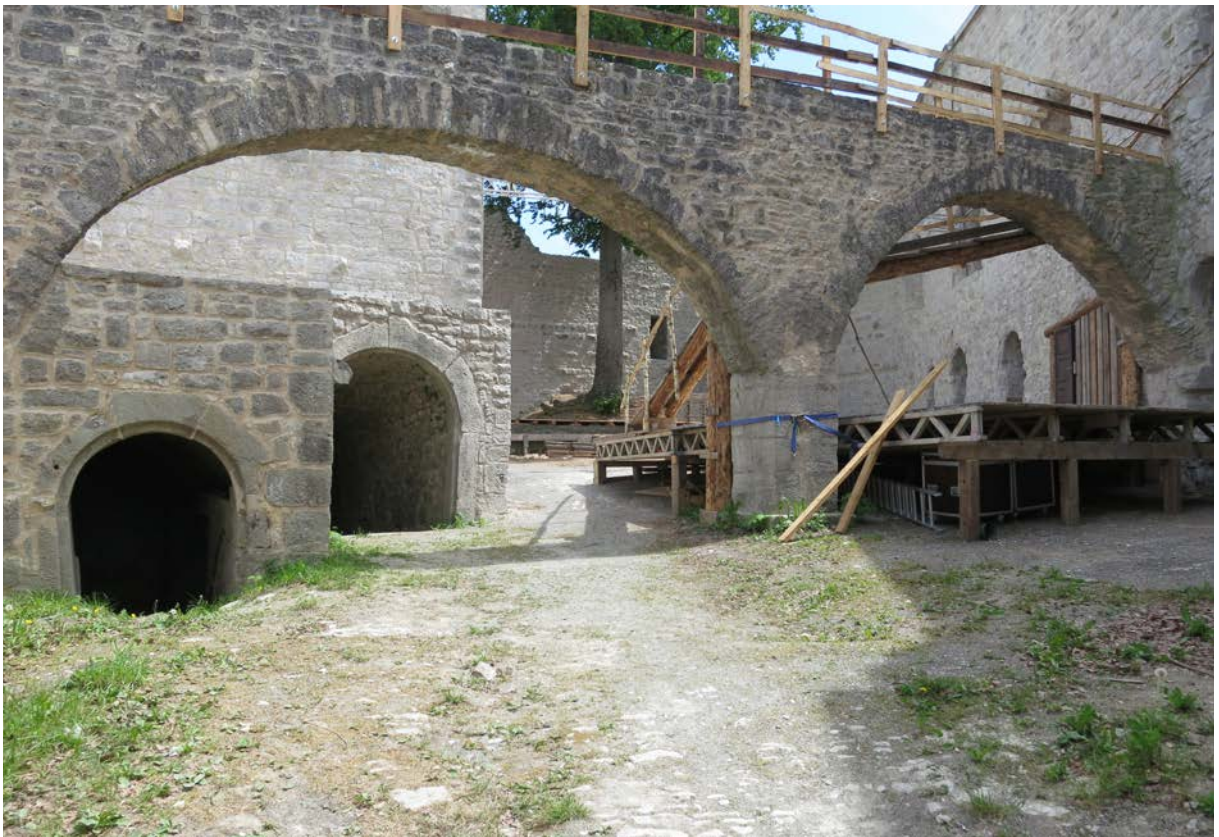
12 | Burg Leofels, Innenhof gegen Südosten mit Blick auf die Kellerhalse, die zwei große Gewölbekeller unter dem ehem. Palas erschließen (Mai 2016)

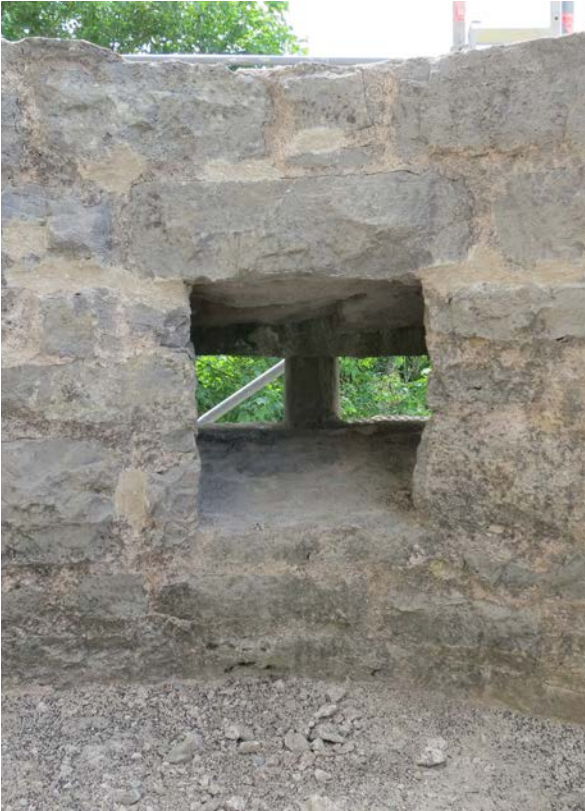
13 | Burg Leofels, Schießscharte am Zwingerturm, letztes Viertel 15. Jh. (Mai 2016)

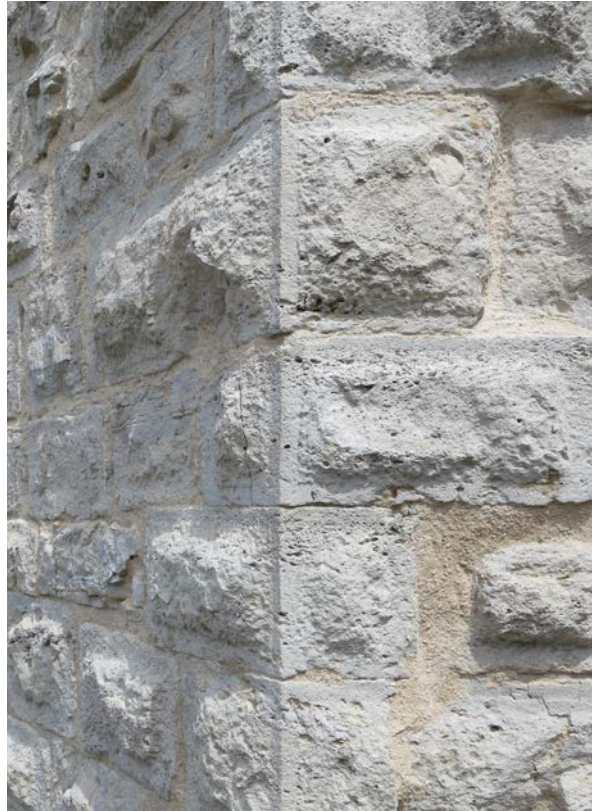
14 | Burg Leofels, Eckquaderung (NO-Ecke) mit bossierten Buckelquadern, um 1240/50 (Mai 2016)
