Technische Universität München
Fakultät für Architektur
Lehrstuhl für Baugeschichte, Historische Bauforschung und Denkmalpflege

Schloss Kirchberg an der Jagst

Burg · Wittum · Residenz

Vollständiger Abdruck der von der Fakultät für Architektur der
Technischen Universität München
zur Erlangung des akademischen Grades eines
Doktors der Philosophie (Dr. phil.)
genehmigten Dissertation

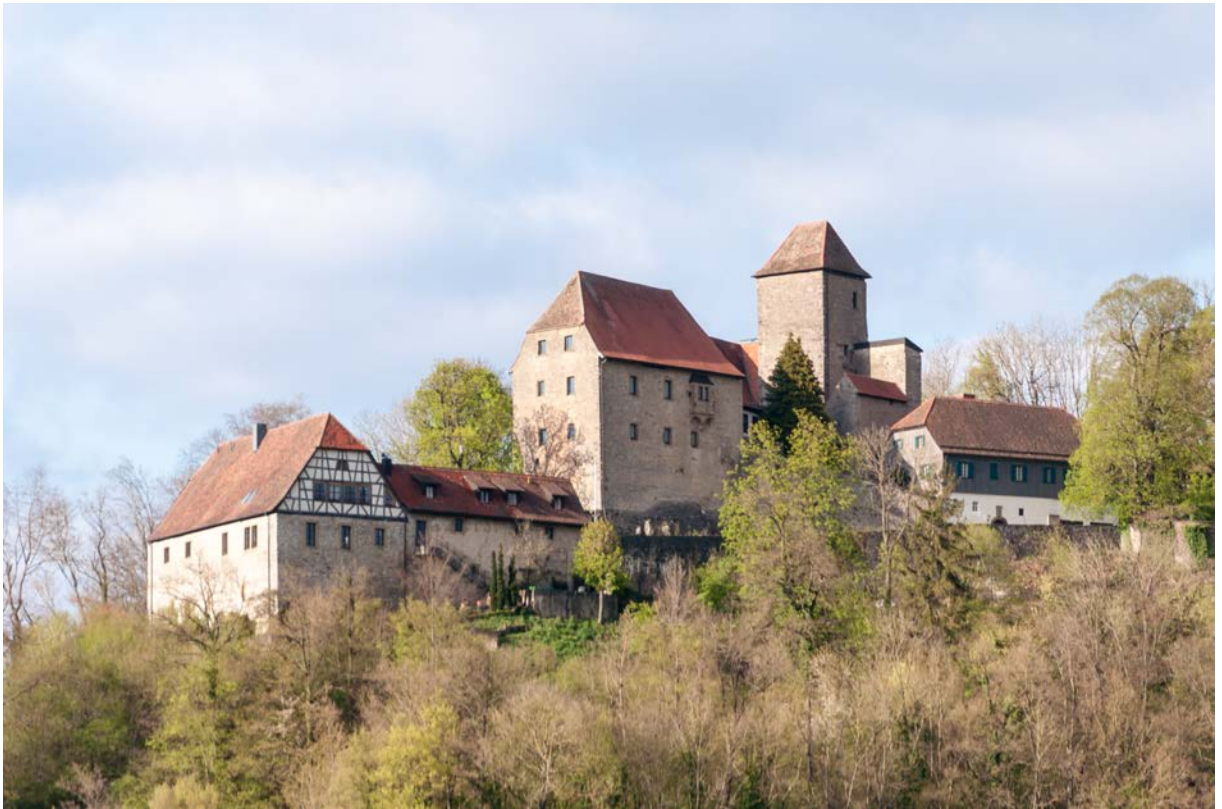
16 | Burg Tierberg gegen Norden, Schildmauerburg, um 1220, im 15. Jahrhundert zum Jagdschloss ausgebaut (Apr. 2017) | © W. Ellsäßer / <https://creativecommons.org/licenses/by/3.0/de/deed.de> (Originaldatei nicht bearbeitet, s. https://commons.wikimedia.org/wiki/File:2017-04-14_Burg_Tierberg_1.jpg?uselang=de [20.08.2022])

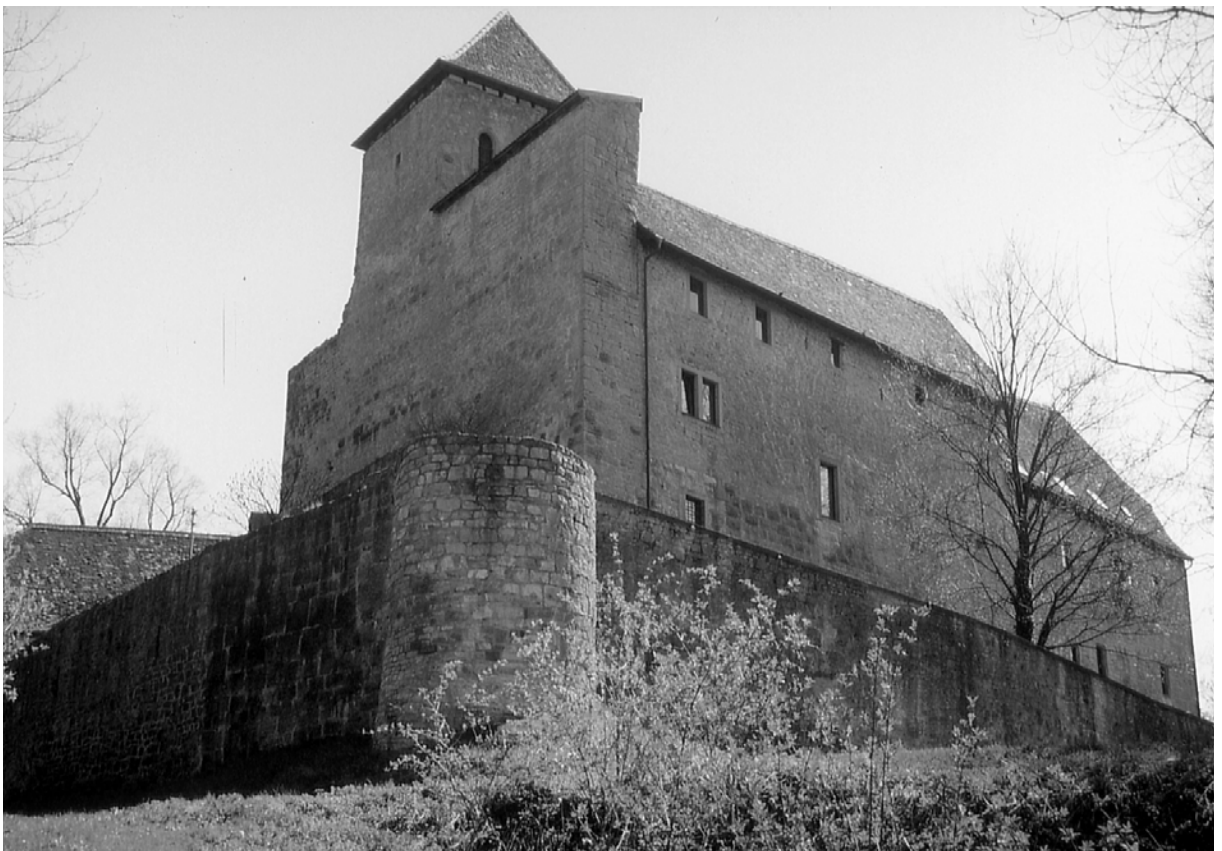
17 | Burg Tierberg gegen Süden mit Blick auf die Schildmauer und den Bergfried | © <https://commons.wikimedia.org/wiki/File:19880423Tierberg3.jpg?uselang=de> [20.08.2022]

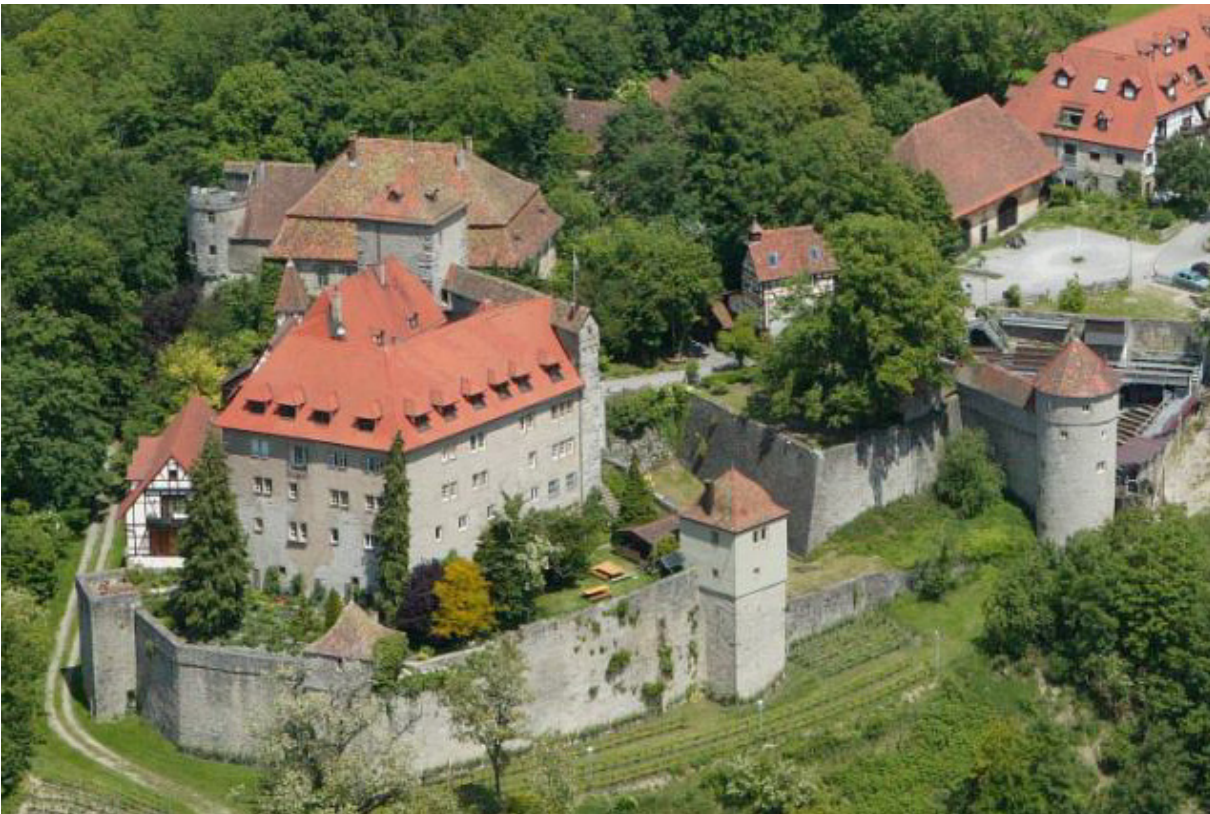
18 | Schloss Stetten, Schildmauerburg, um 1200, äußerer Halsgraben und Zwingieranlage mit halbrunden Flankierungstürmen, um 1400 ergänzt, rechteckige Türme im mittleren 15. Jh. angefügt, Luftbild gegen Nordosten (Juni 2007) | © OfficevonStetten / <https://creativecommons.org/licenses/by/3.0/de/deed.de> (Originaldatei nicht bearbeitet, s. https://commons.wikimedia.org/wiki/File:Luftbild_Schloss_Stettenklein.jpg?uselang=de [6.10.2022])

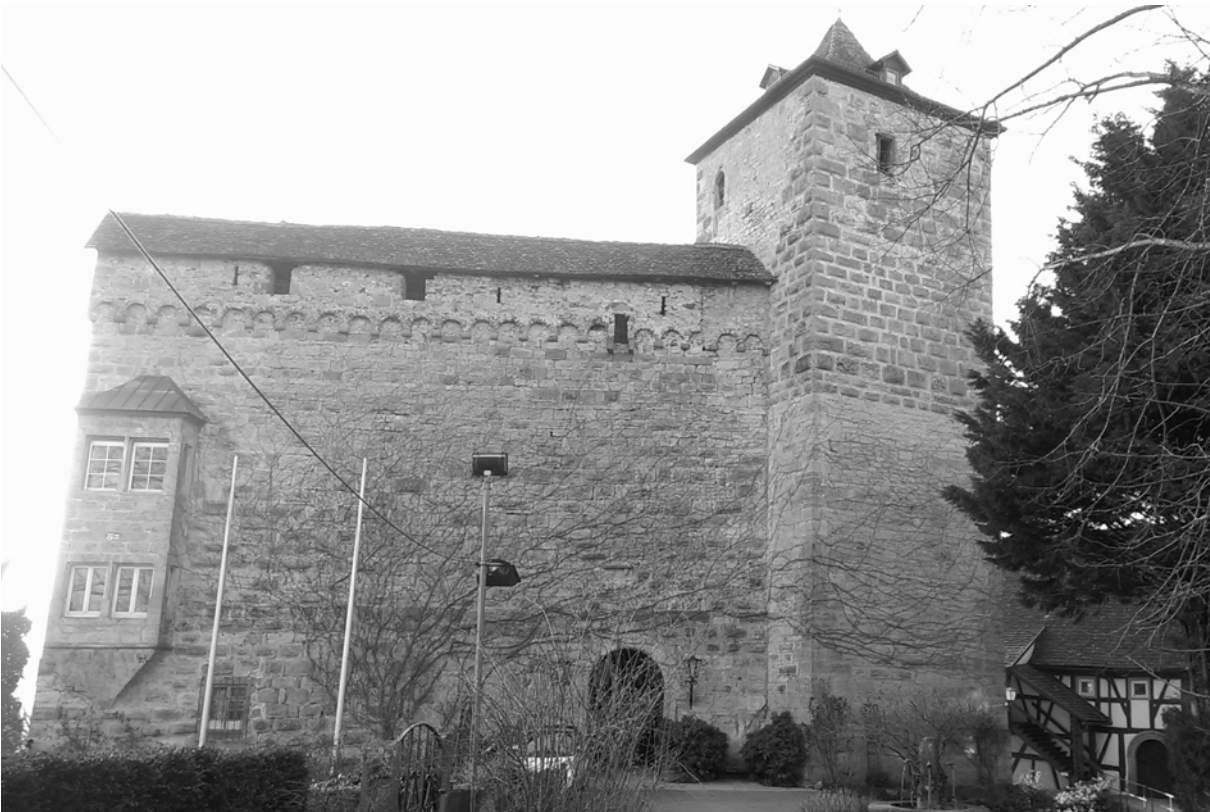
19 | Schloss Stetten, Schildmauer mit Bergfried gegen Westen (März 2014)

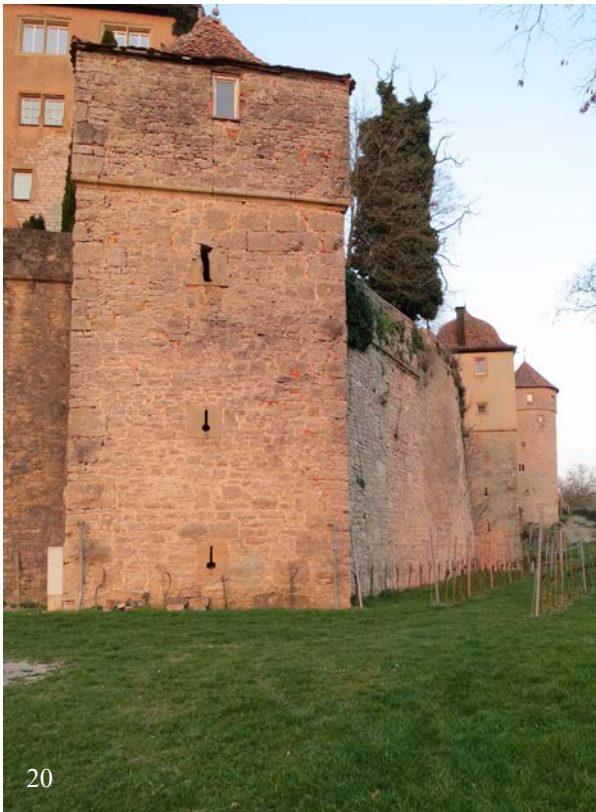
20 & 21 | Schloss Stetten, links südlicher Teil der Zwingermauer gegen Osten mit Blick auf den sog. Brigittenturm, rechts (21) Treppenanlage im Innern des „Brigittenturms“, wohl 15. Jh. (März 2014)

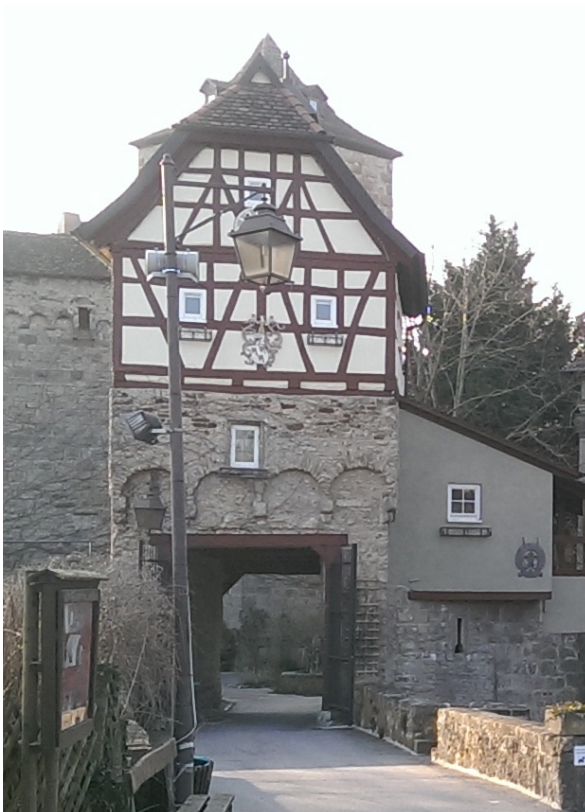
22 | Schloss Stetten, Torturm am äußeren Halsgraben gegen Nordwesten, Fachwerkbau mit romanischem Rundbogenfries und Fachwerkaufsatz mit Krüppelwalmdach (März 2014)

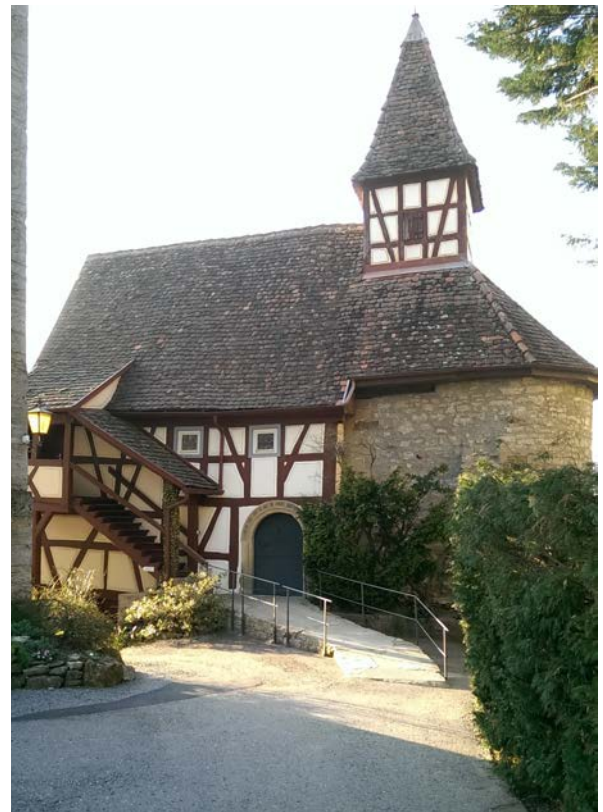
23 | Schloss Stetten, Burgkapelle gegen Norden, Fachwerkbau mit steinerne Chor im Obergeschoss eines romanischen Rundturms, steht nördlich außerhalb der Kernburg und gründet mit der Außenseite auf der spätmittelalterlichen Zwingermauer (März 2014)

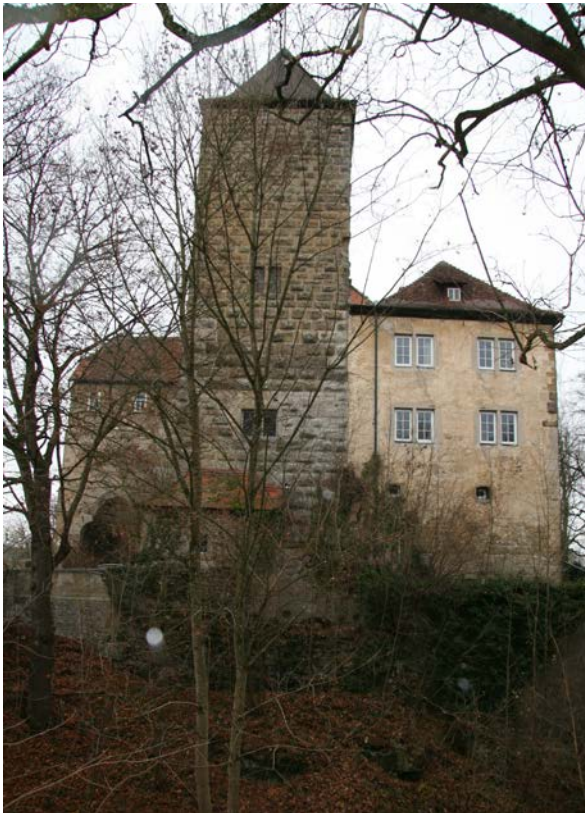
26 | Schloss Hornberg gegen Westen mit Blick auf die ehem. Schildmauer und den Bergfried hinter dem Halsgraben (Jan. 2018)

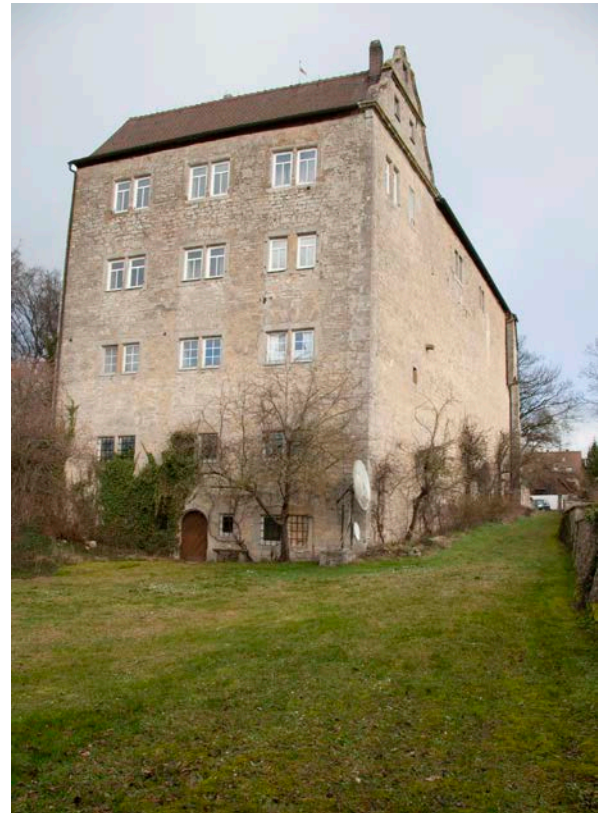
27 | Schloss Hornberg gegen Nordosten mit Blick auf den ehem. Palas (bez. 1599) (Jan. 2018)

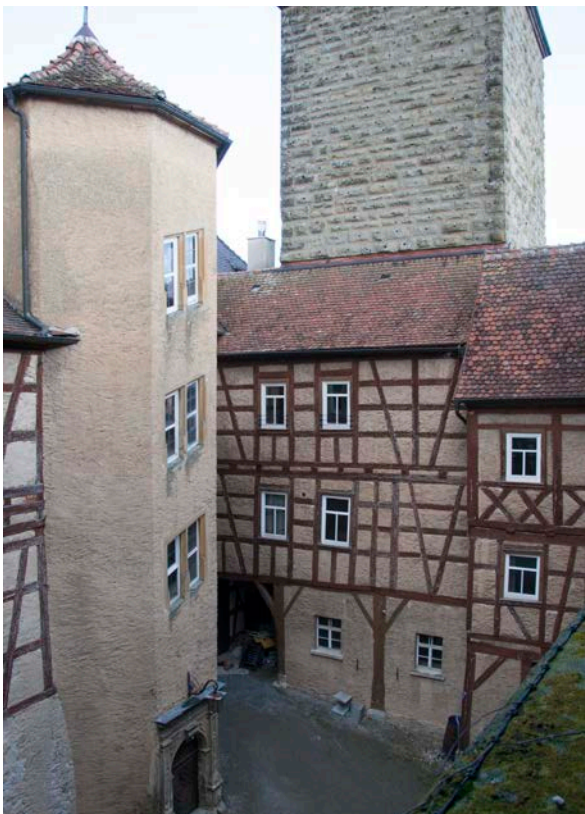
28 | Schloss Hornberg, Innenhof gegen Osten, links der Wendeltreppenturm, bez. 1584 (Jan. 2018)

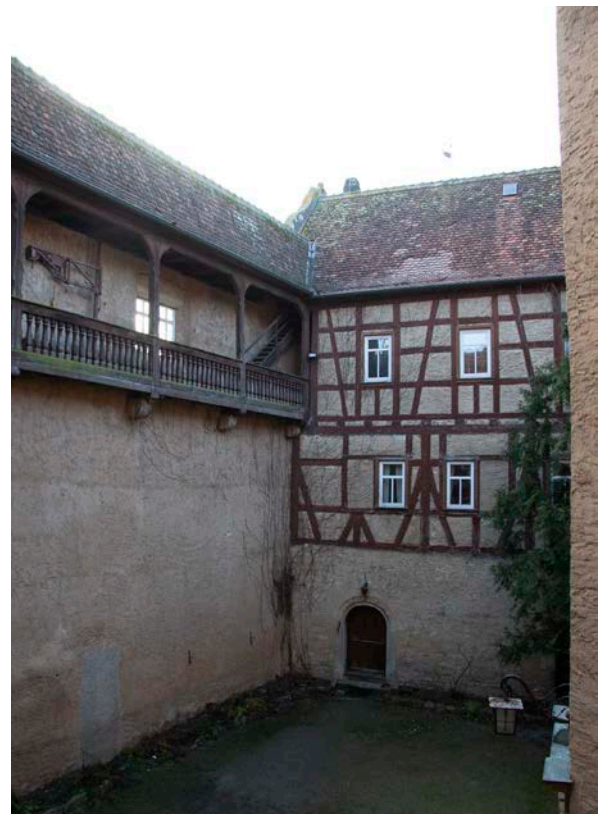
29 | Schloss Hornberg, Innenhof gegen Westen, links der hölzerne Galeriegang, der den ehem. Palas mit dem vorderen Bau verbindet (Feb. 2014)

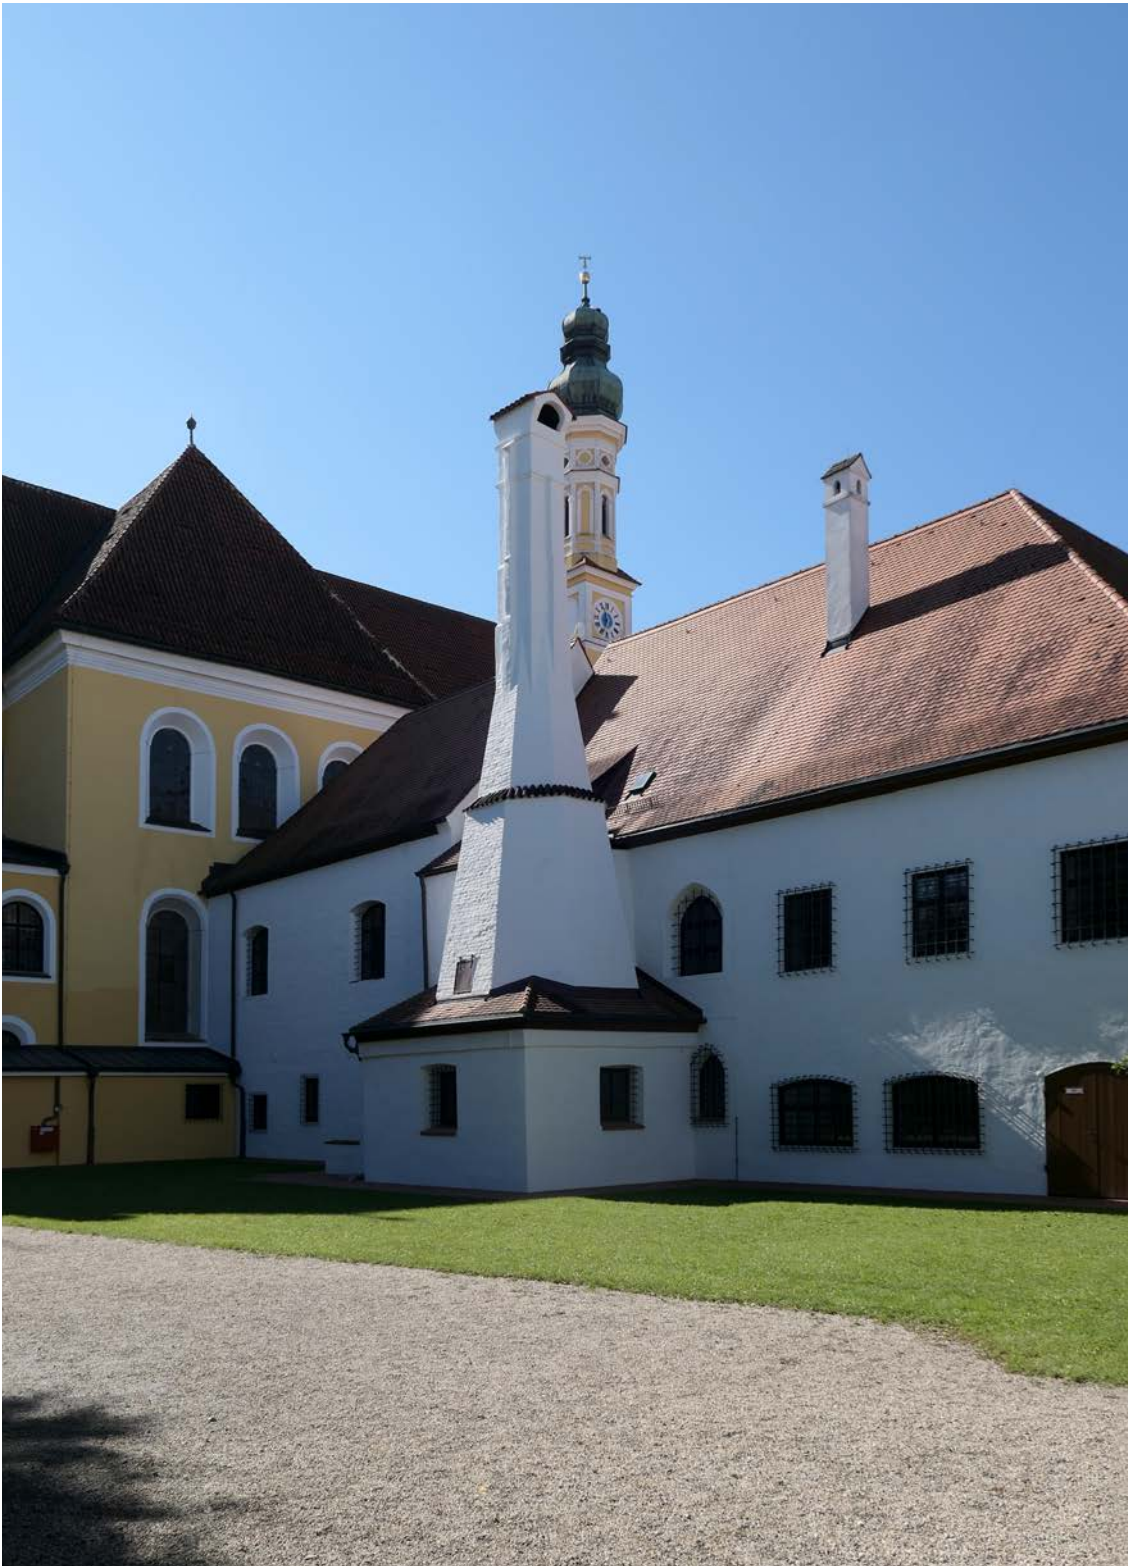
30 | Landshut, mittelalterlicher Küchenturm der Zisterzienserinnen-Abtei Seligenthal (10/2022) | mit freundlicher Genehmigung der Abtei Seligenthal, © Almut Schöffner-Knoblach

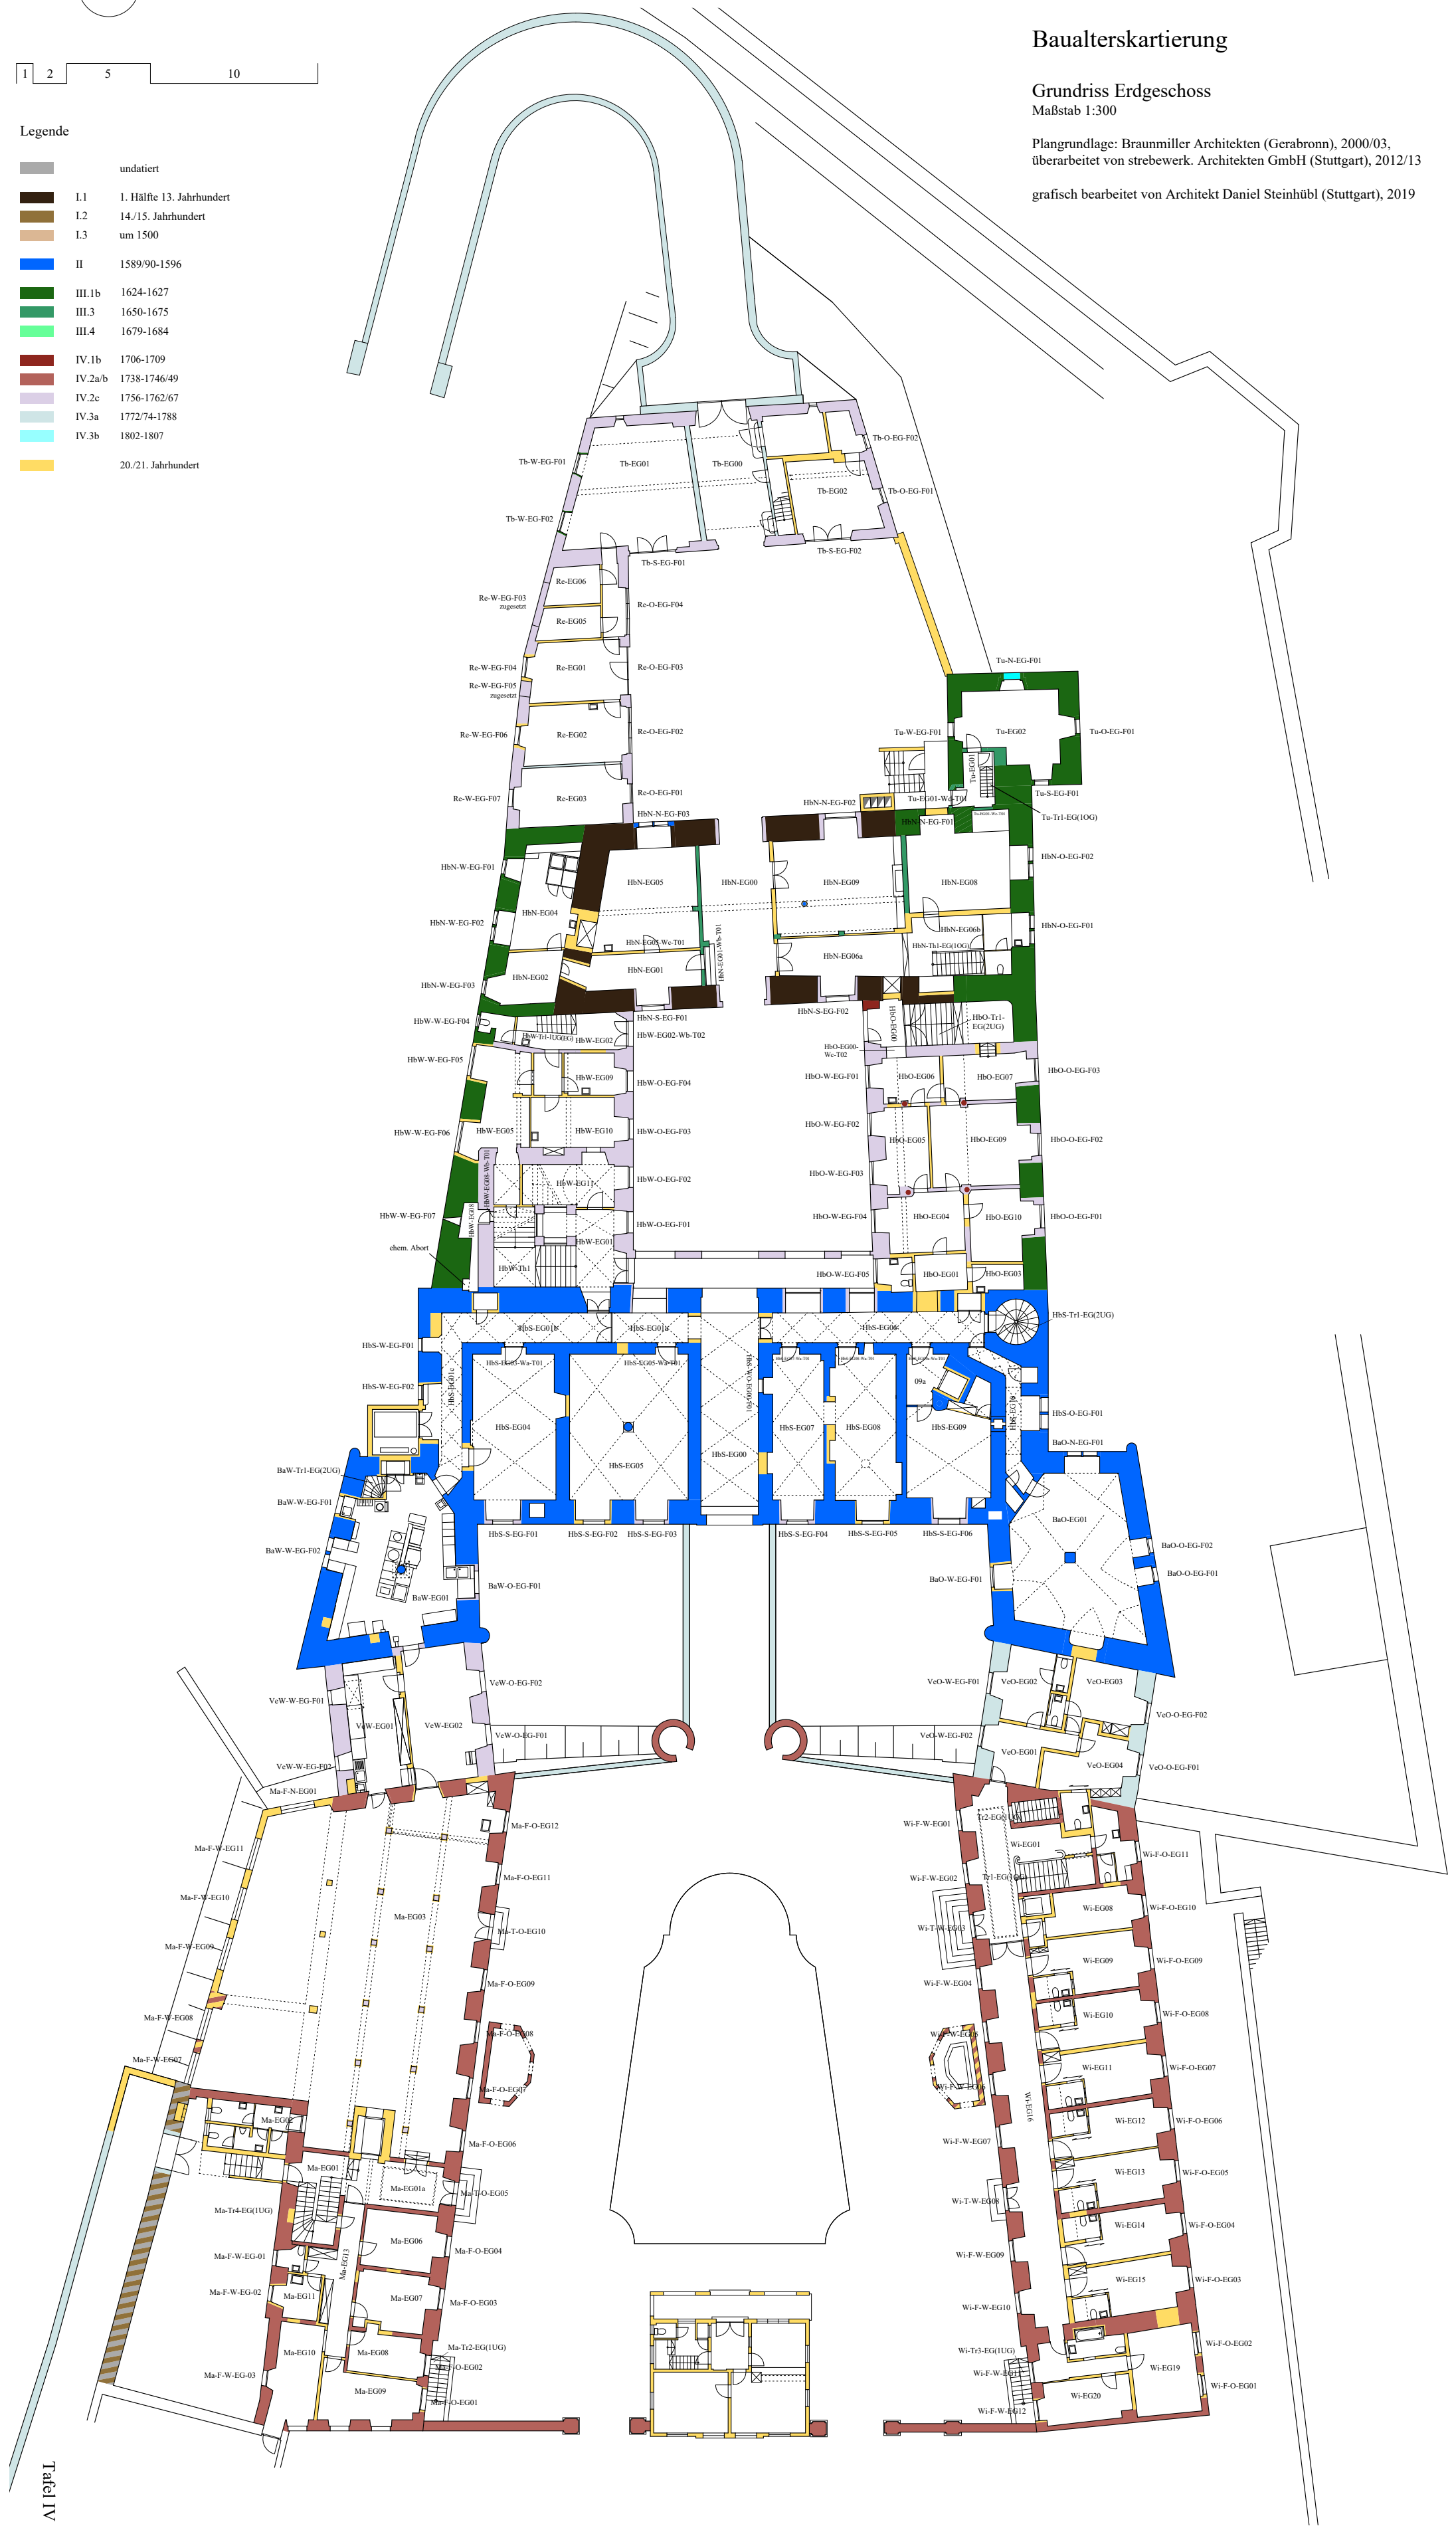
Tafel IV

Grundriss Erdgeschoss
Maßstab 1:300

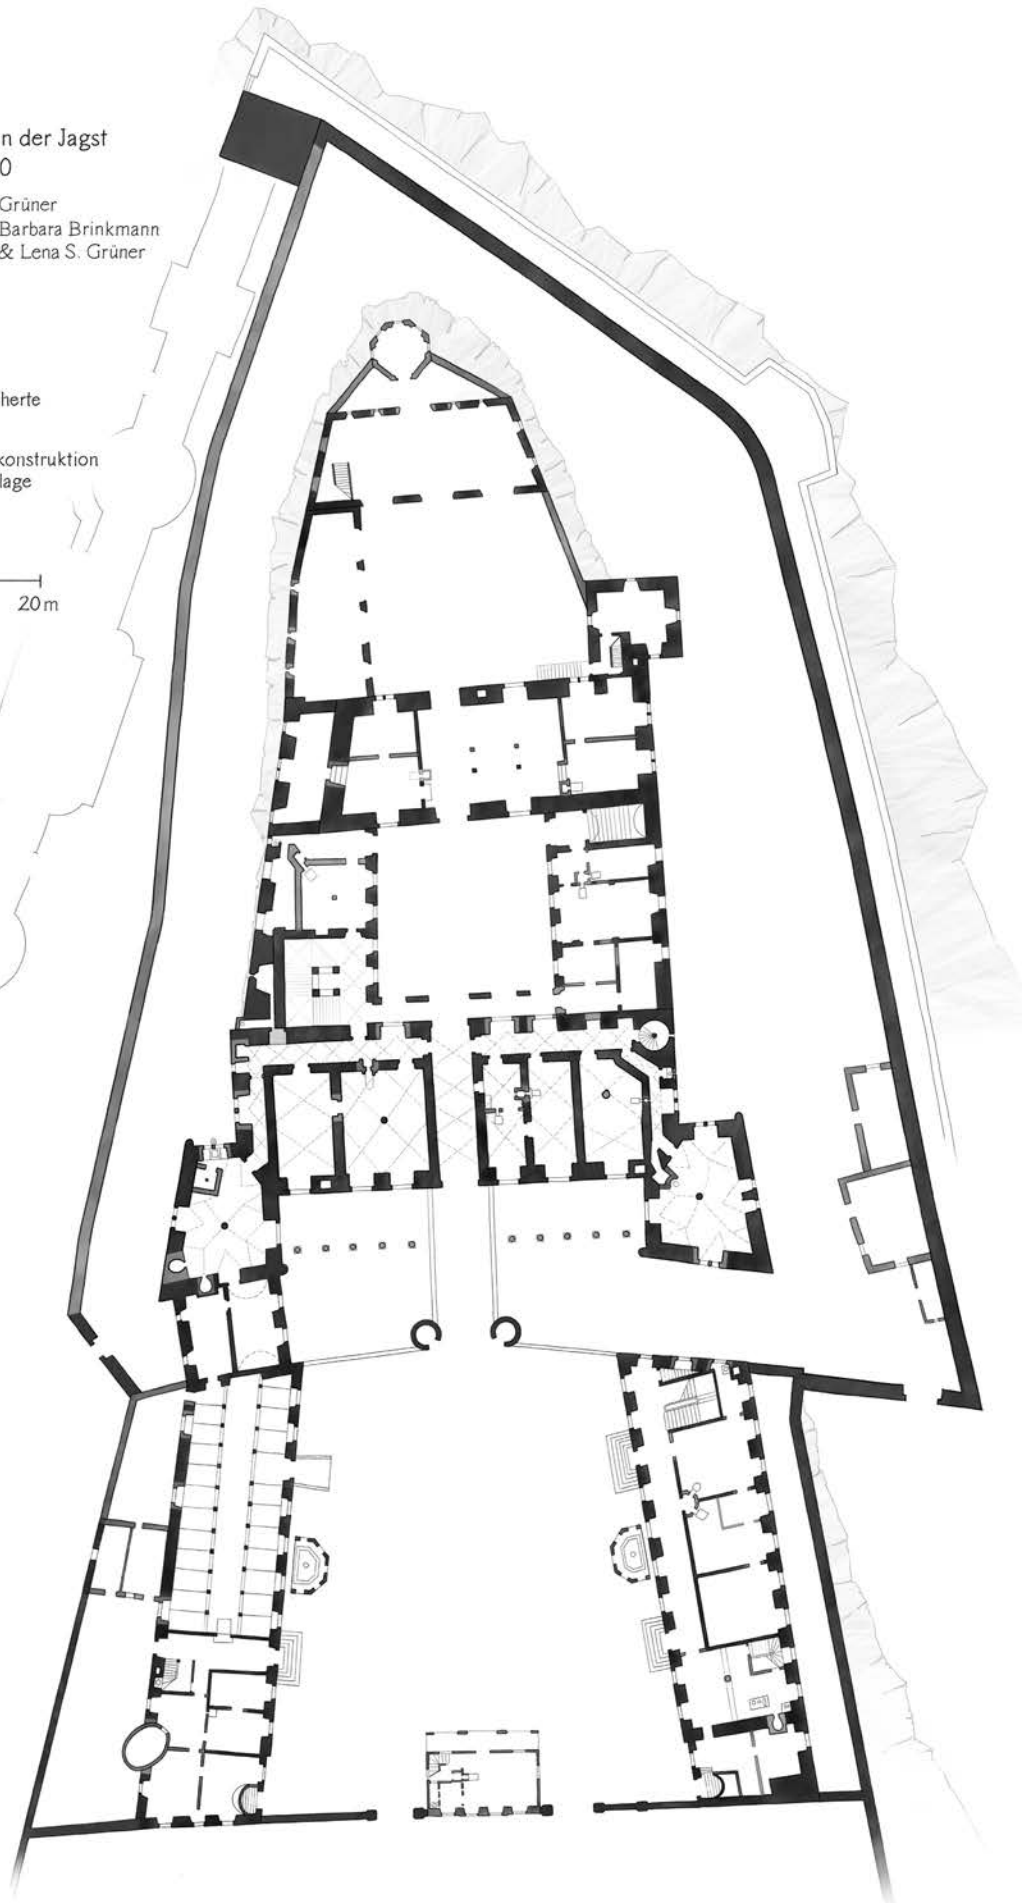
Schloss Kirchberg an der Jagst
Bauzustand um 1810

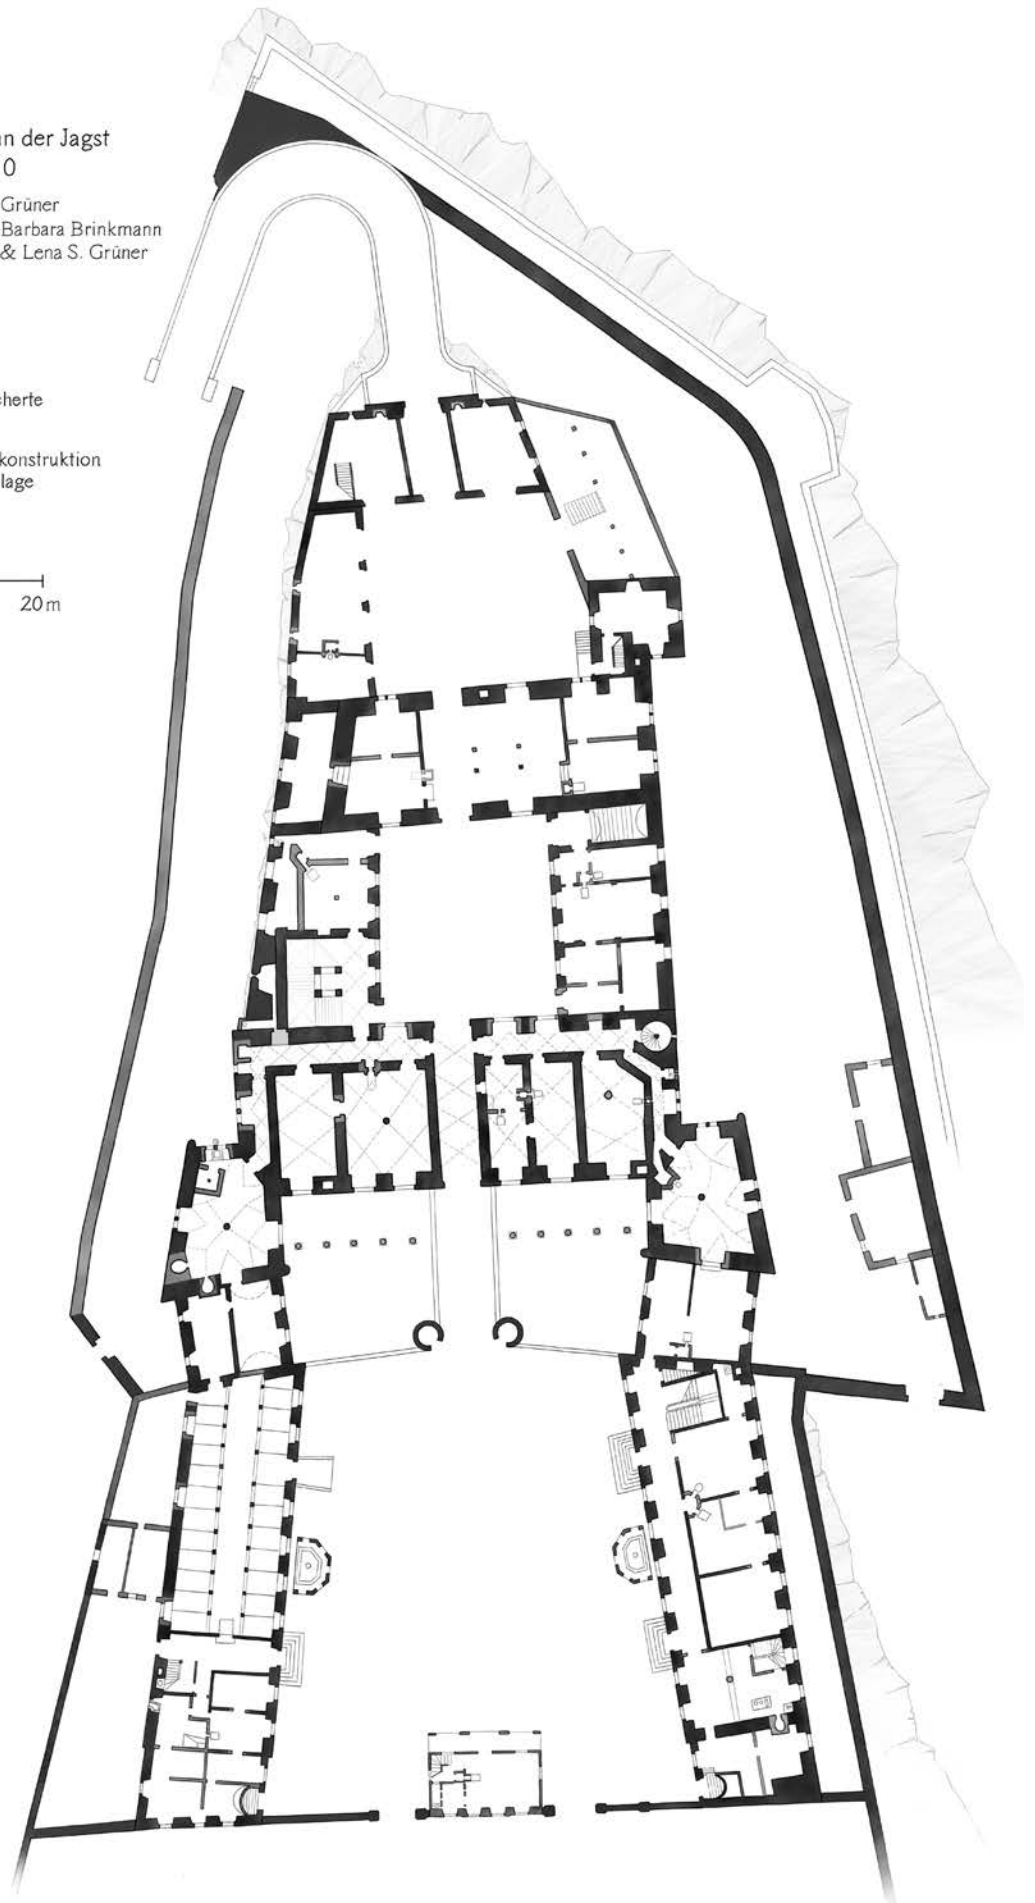
Vorderer Schlossbau im bauzeitlichen Ausbauzustand nach Abschluss von Bauphase II
